TRABAJO ESPECIAL DE GRADO

PROYECTO DE REPARACIÓN DEL PUENTE DE ACCESO DE UN MUELLE MARINO. INCLUYE ESTUDIO DIAGNÓSTICO

El presente Trabajo Especial de Grado contempla la realización de un proyecto de reparación del puente de acceso a un muelle marino basado en un estudio diagnóstico, el cual se llevó a cabo en varias etapas. En primer lugar se realizó una inspección preliminar que permitió conocer el estado del puente de acceso, luego se hizo un levantamiento de los daños en la estructura, llegando a la conclusión de que los elementos más dañados son las vigas postensadas debido a la ruptura de sus cables de postensado. Posteriormente se realizaron ensayos en el concreto de las vigas que permitieron conocer que el escaso recubrimiento, la penetración de los cloruros y la forma en la que se depositan las sales sobre las vigas, están propiciando el progreso de los daños. Se realizó un análisis estructural que permitió constatar que los pilotes de acero (muletas), que se colocaron en 1993, están reduciendo las solicitaciones en las vigas y por ello estas últimas son capaces de soportar las cargas de servicio. Finalmente se concluyó que el deterioro del puente de acceso se debe a la

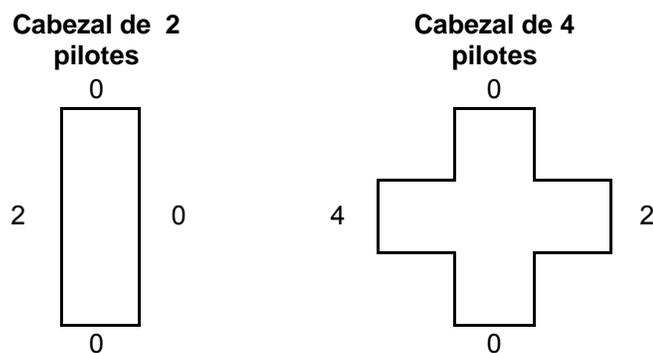
Gráfico 10. Agrietamientos Graves en Cabezales

En los gráficos siguientes se muestra la aparición y ubicación de los agrietamientos graves y moderados en los cabezales, y se observa que estos daños predominan en las caras sur y norte de ellos. De 48 agrietamientos moderados registrados, 36 suceden en dichas caras.

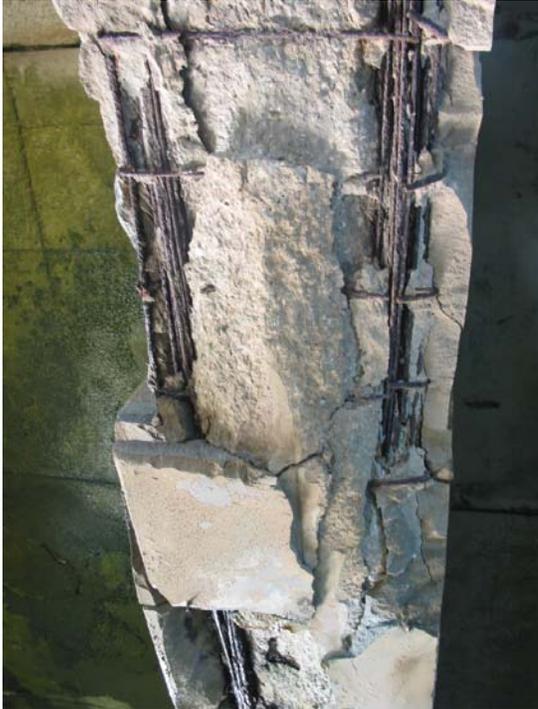
Desprendimiento Grave de
Concreto en el Patín Inferior
de la Viga Postensada

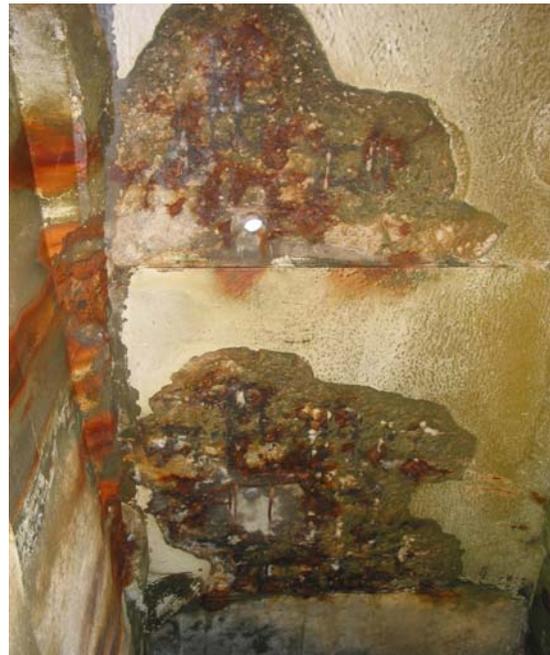
Oxidación Grave en la Cara
Inferior de la Losa

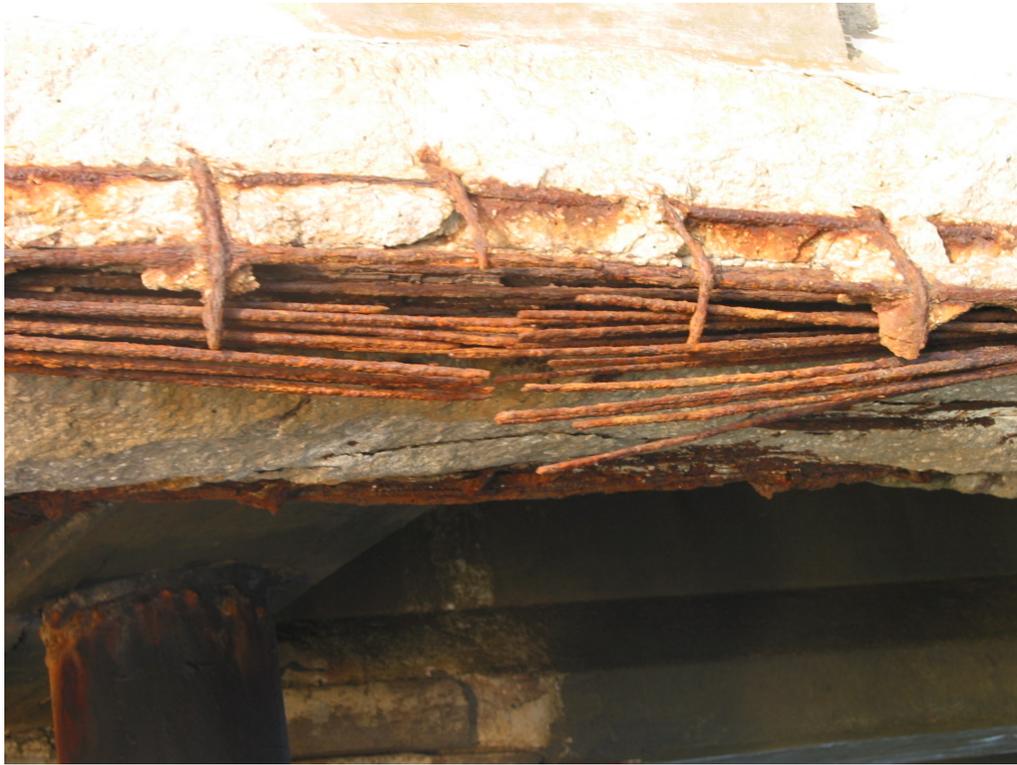
Cables de Postensado Rotos

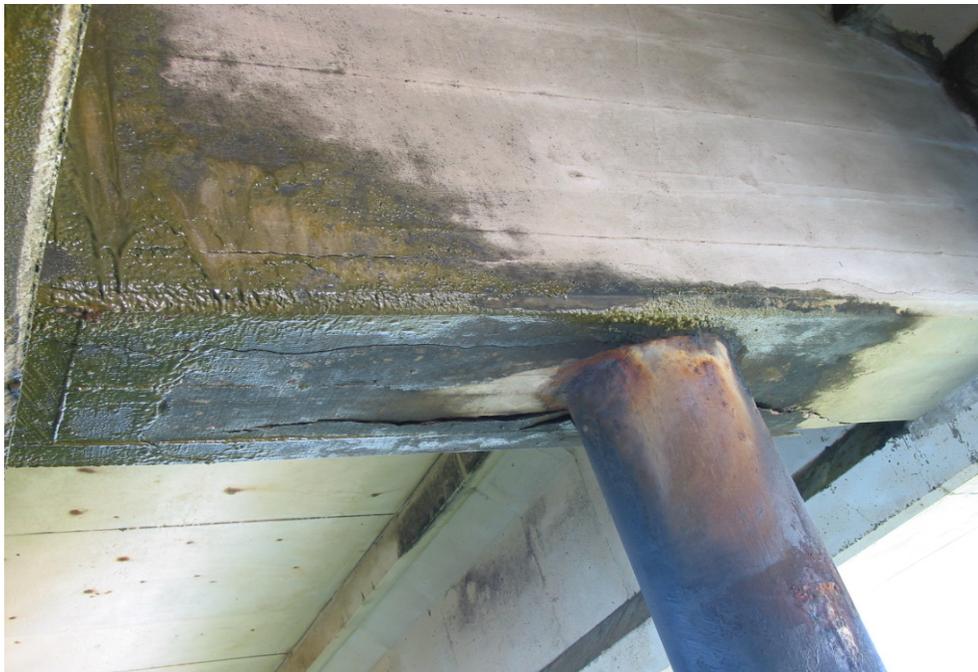
Punzonado de la Muleta

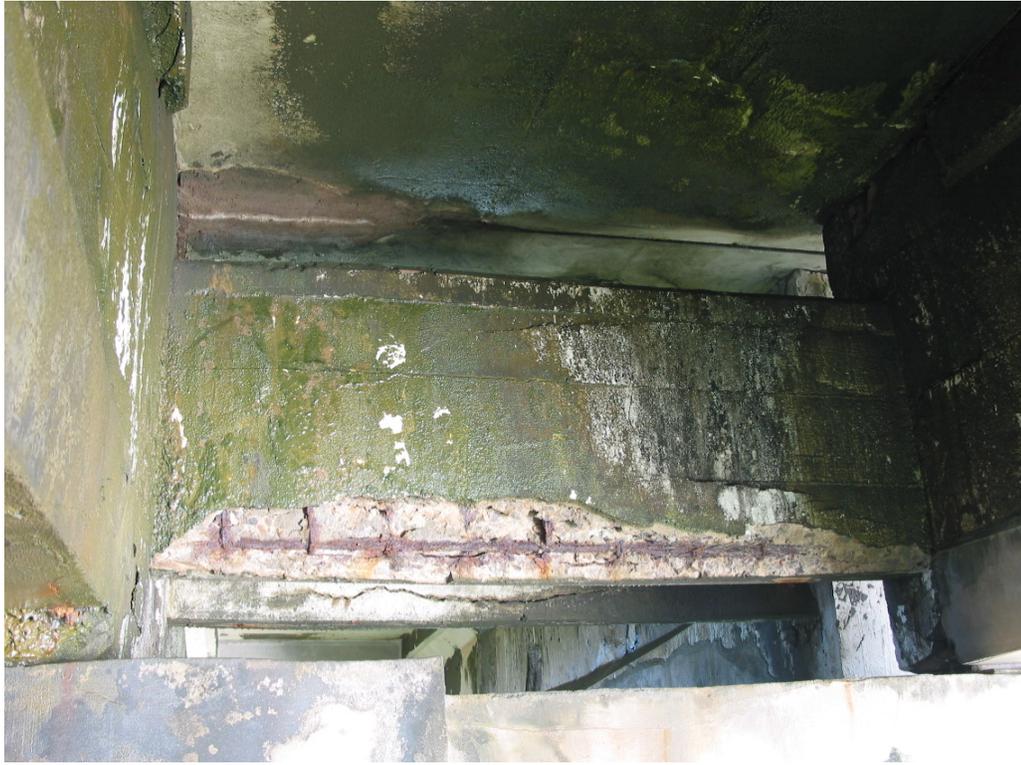
Oxidación Grave en el Separador

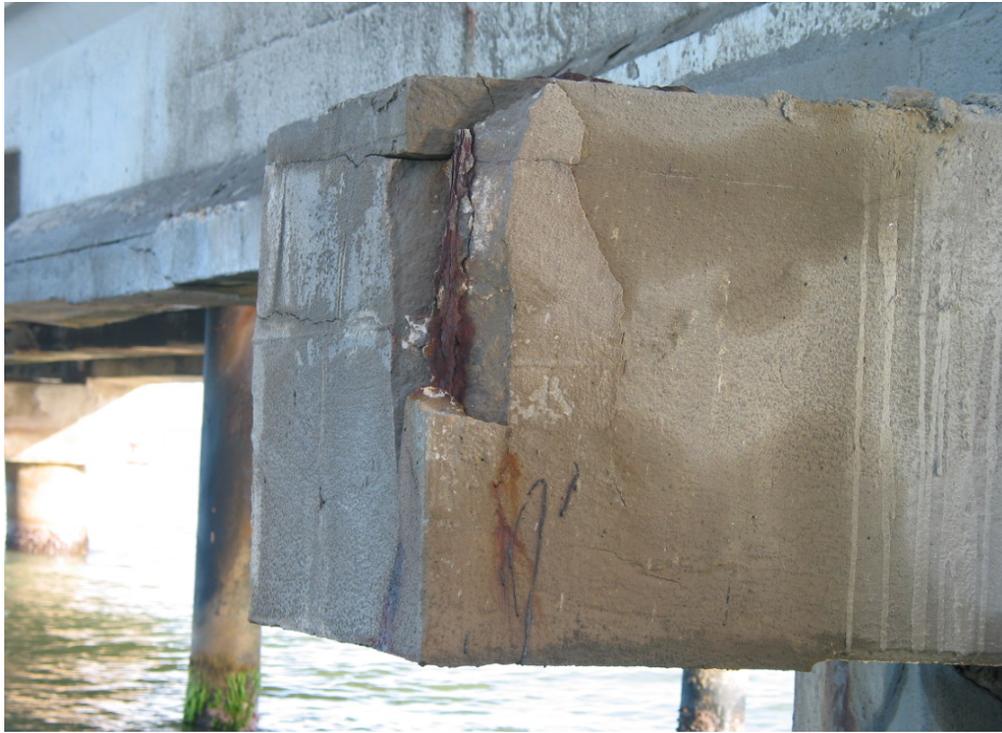
Desprendimiento de Concreto en la Esquina del Cabezal
