TRABAJO ESPECIAL DE GRADO

**NIVELES DE RIESGO SÍSMICO EN LOS EDIFICIOS DEL
BOULEVARD PANTEÓN DEL CASCO HISTÓRICO DE CARACAS.**

Ingeniero Civil

Caracas, Junio 2011

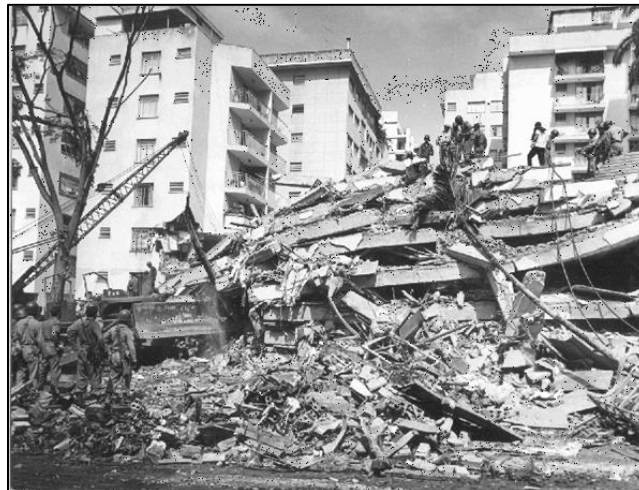
Figura I.1: Restos del Edificio Mijagual en la Urbanización Los Palos Grandes en Caracas, luego del Terremoto del 29 de julio de 1967

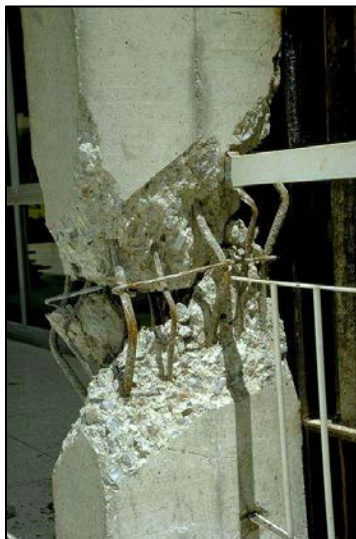
Luego de la ocurrencia del terremoto de Caracas en el año 1967, los estudios posteriores de los daños en edificaciones ubicadas en Los Palos Grandes revelaron que la estructura del Edificio Mene Grande fue considerablemente afectada, donde los elementos estructurales fueron agrietados o rotos en número apreciable y la tabiquería muy dañada en más de la mitad de los pisos (Urich y López, 2009), esto en virtud de presentar un sistema estructural resistente en una sola dirección, además de que por su altura formó parte del 80 % de los edificios con diecisiete (17) pisos o más. Las fallas presentes en los elementos estructurales, entre ellas las correspondientes al pandeo del acero longitudinal y al trituración del concreto se debieron a la deficiencia del acero transversal tanto en cantidad como en detalle del armado (FUNVISIS, 2009), lo cual se puede apreciar en las siguiente fotografía de una columna:

Figura V.7: Falla de una Columna del Edificio Mene Grande por Deficiencia del Confinamiento (Pandeo del Acero Longitudinal y Trituración del Concreto

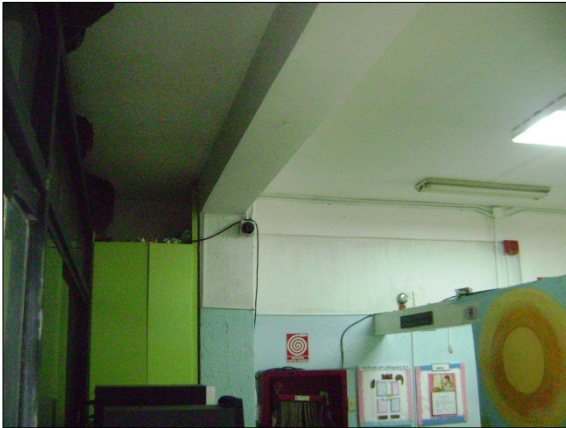
Figura B.6.3: Viga larga en la Entrada

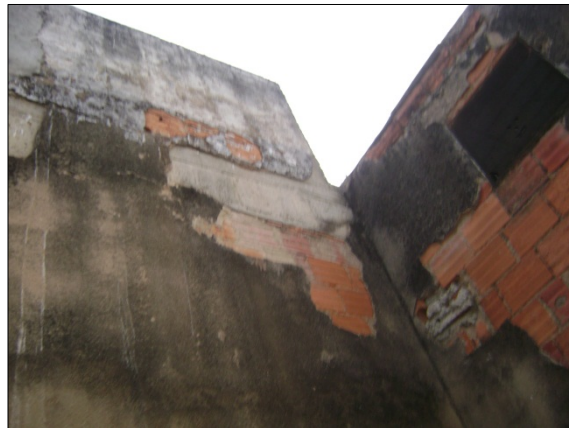
Figura B.9.6: Fachadas internas en estado de deterioro
