EVALUACIÓN BAJO MICROSCOPIA ELECTRÓNICA DE BARRIDO DE LA
SUPERFICIE DE INSTRUMENTOS RECIPROC® POSTERIOR AL USO

Trabajo especial de grado
presentado ante la ilustre
Universidad Central de
Venezuela por la Odontóloga
Daniela Nathaly Ríos Carreño,
para optar al Título de
Especialista en Endodoncia.

Caracas, Octubre de 2012

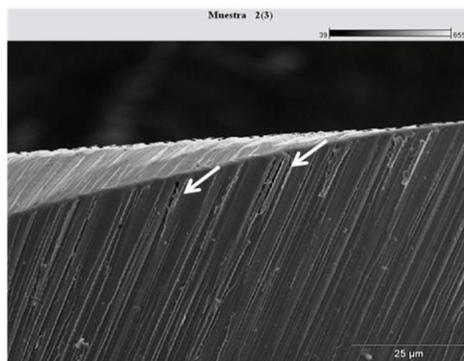
Figura 43. Líneas excesivamente marcadas observado sobre la superficie de un instrumento sin usar, marcado con flechas. Magnificación 500X.

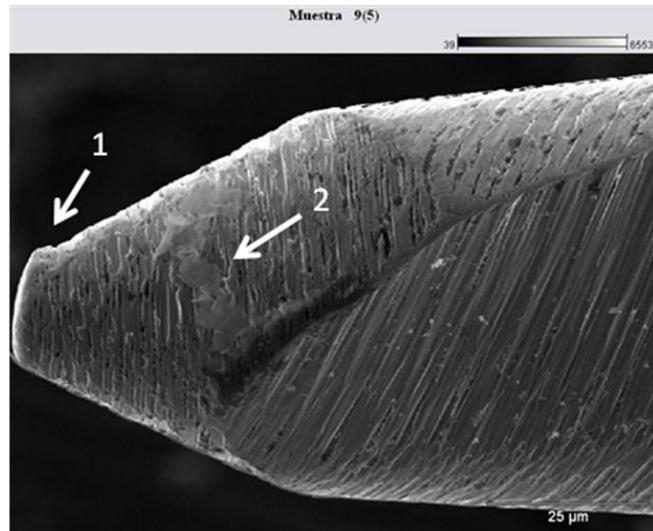
Figura 44. 1. Defecto de forma de la punta, 2. Presencia de excesos metálicos. Instrumento sin uso. Magnificación 500x

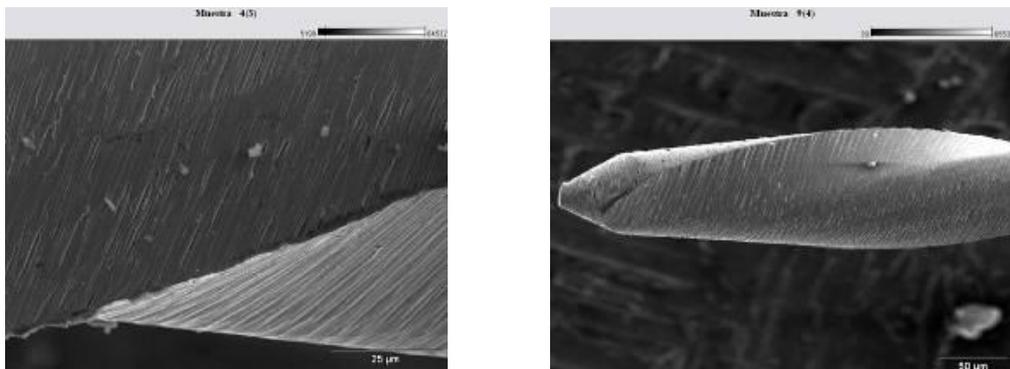
Figura 45. Presencia de desechos en la superficie, instrumento sin uso. Magnificación a.500X, b.150X.

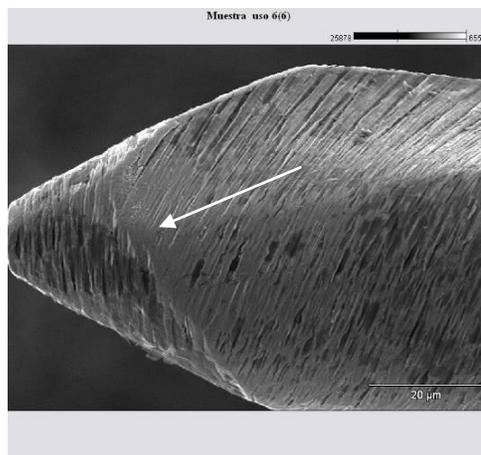
Figura 47. Achatamiento sobre la superficie de la punta del instrumento (flecha). Magnificación 500X.

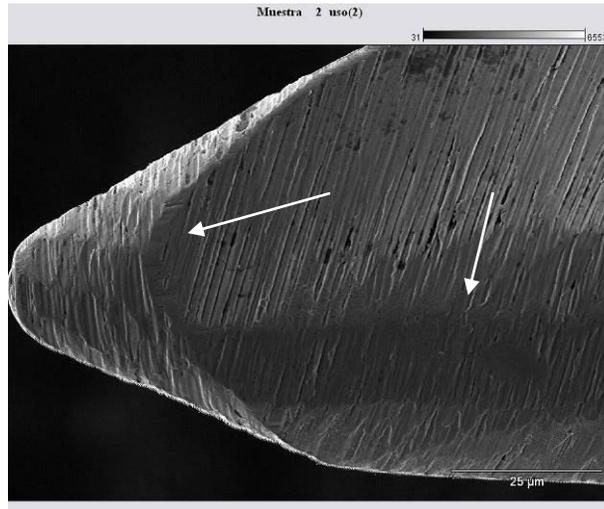
Figura 48. A 500X. Achatamiento sobre la superficie del instrumento 2. Señalado con flechas blancas.

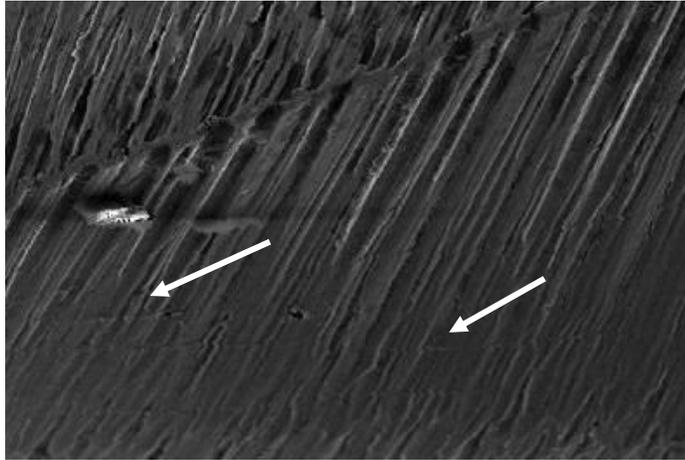
Figura 49. Imagen a 500X. Presencia de microfracturas longitudinales, señaladas con flechas de color blanco

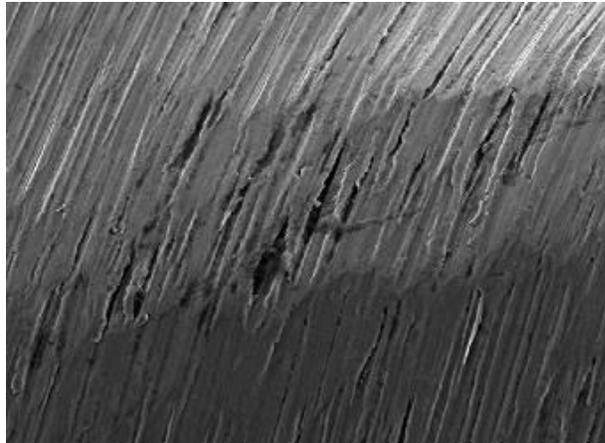
Figura 50. Imagen a 500X de oquedades observadas.

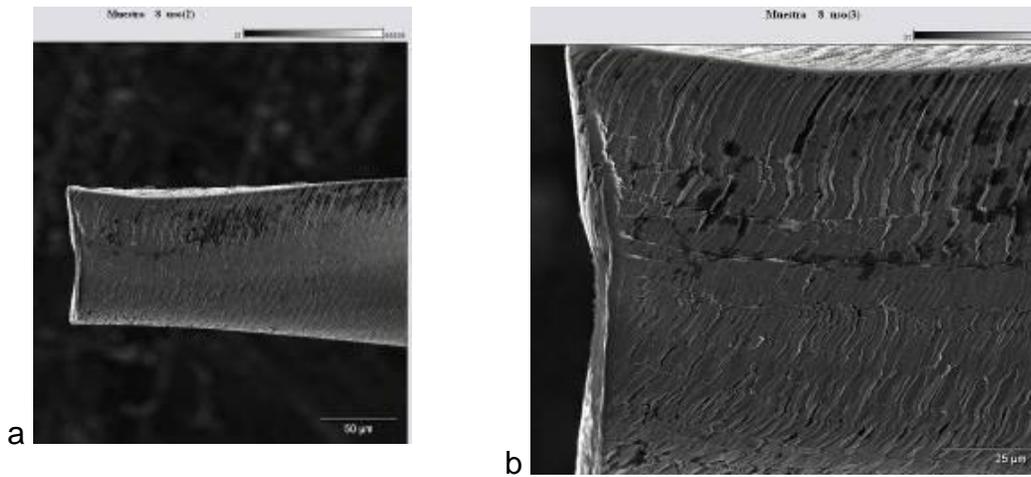
Figura 51. Fragmento fracturado del instrumento N°8 donde se evidencia a. a 150X, fractura en ángulo de 0°, evidenciando falla de material dúctil por torsión y b. a 500X, numerosas líneas de microfracturas perpendiculares y longitudinales y deformación del borde cortante

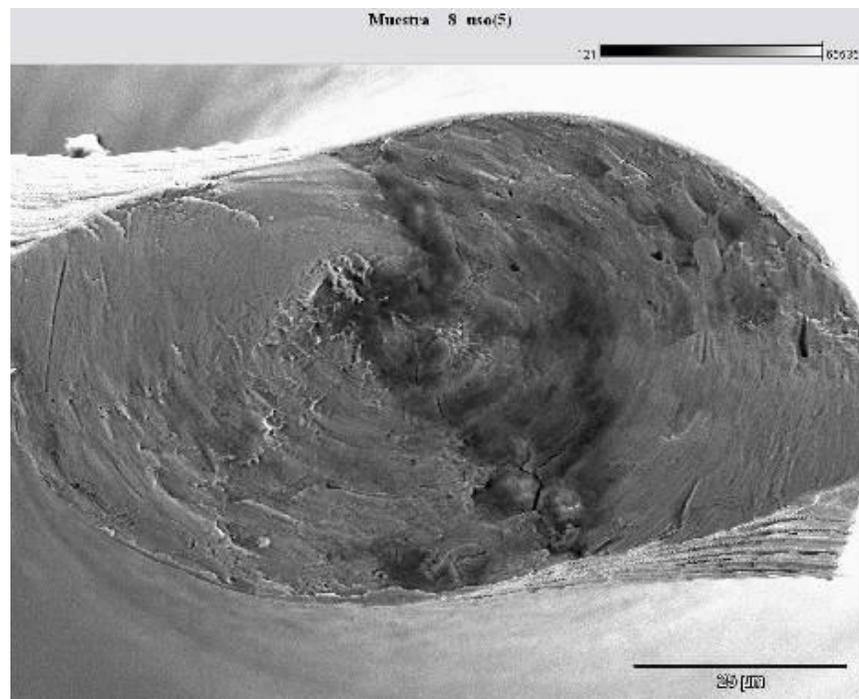
Figura 52. Sección transversal de la superficie fracturada, donde se observa una línea de microfractura como inicio, y zonas de microhoyuelos en el centro de la imagen

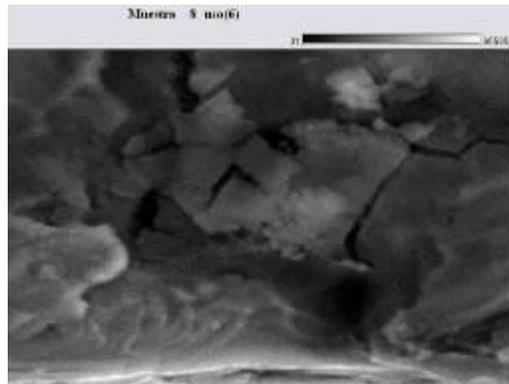
Figura 53. a 3000X, línea de microfractura perpendicular

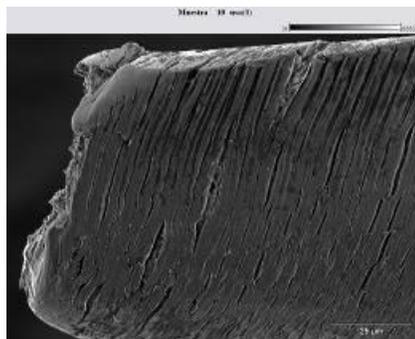
Figura 54. a 500X, fragmento fracturado del instrumento N°10 donde se evidencia una fractura a 45° o fractura de “copa-cono” y numerosas microfracturas.

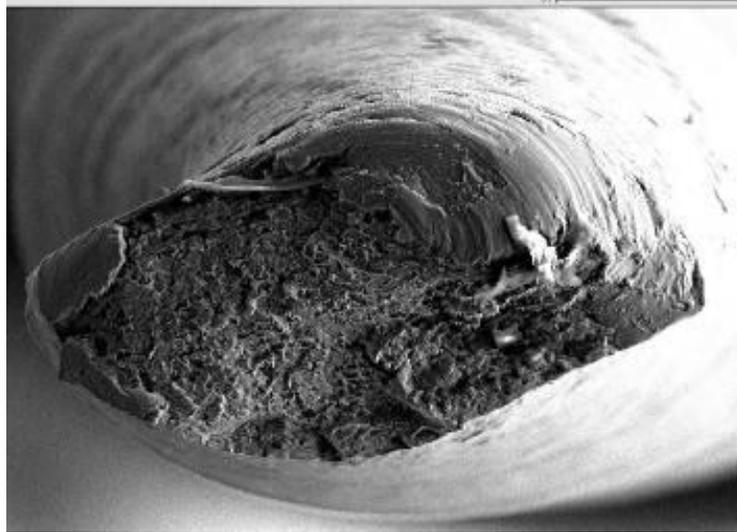
Figura 55. a 500X, sección transversal de la superficie fracturada donde se observa la irregularidad en la superficie y la carencia de una superficie plana. Además de numerosos microhoyuelos (dimples) en la zona central de fractura final.

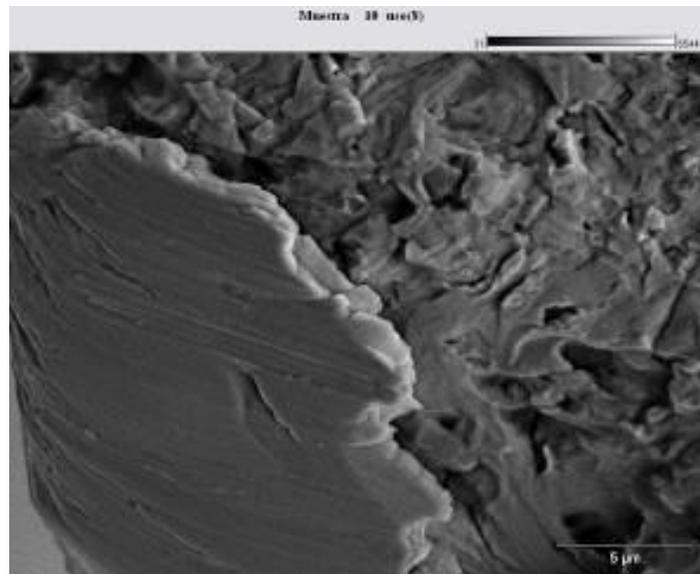
Figura 56. a 5000X se observa el detalle de una línea de microfractura en la periferia del instrumento, que posiblemente dio inicio a la fractura, además de marcas de fatiga muy incipientes

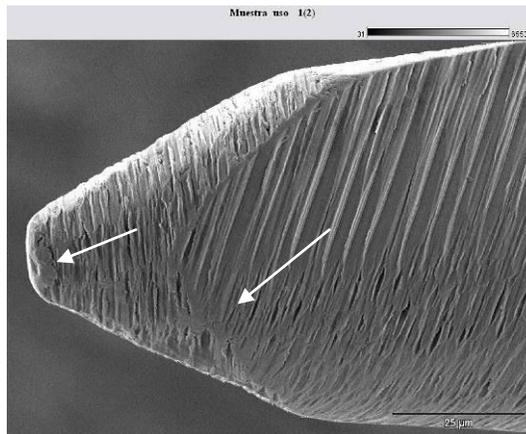
Figura 57. Achatamiento sobre la punta del instrumento 1 y reducción del aspecto de las líneas de maquinado. Con flechas. Magnificación 500X.

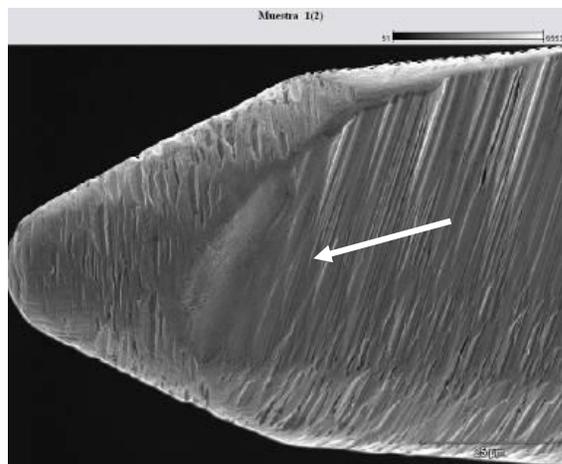
Figura 58. a 500X presencia de achatamiento evidente sobre la superficie

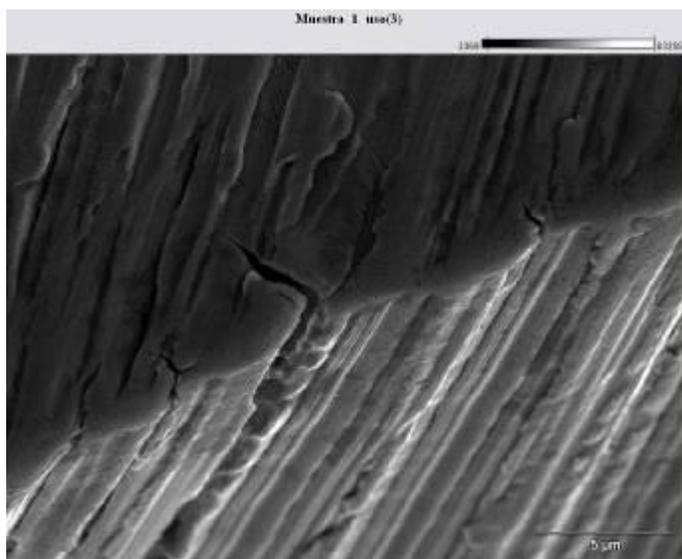
Figura 59. a 2000X, línea de microfractura

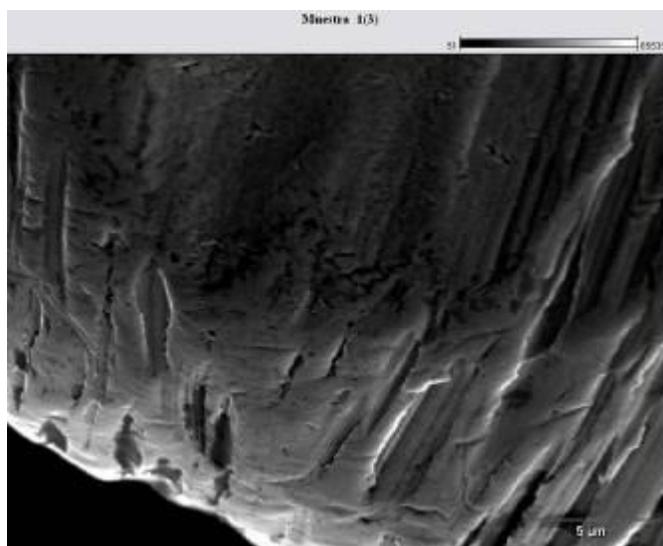
Figura 60. a 2000X Marcas de fatiga sobre el área achatada del instrumento 1

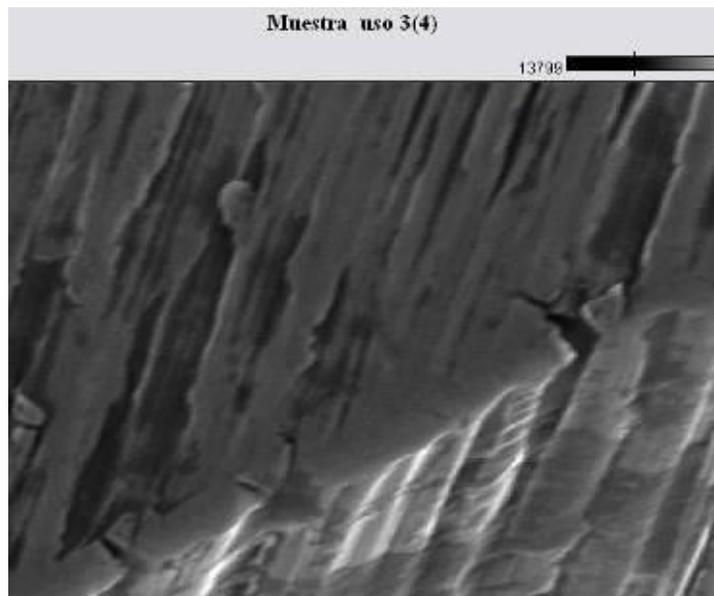
Figura 63. a 2000X se observa la presencia de una microfractura perpendicular en el borde cortante

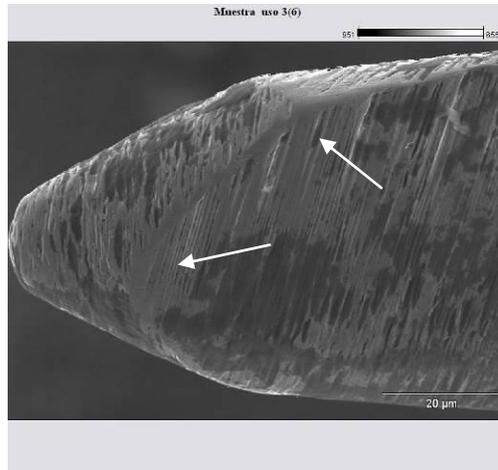
Figura 64. Achatamiento observado sobre el instrumento 3, con flechas

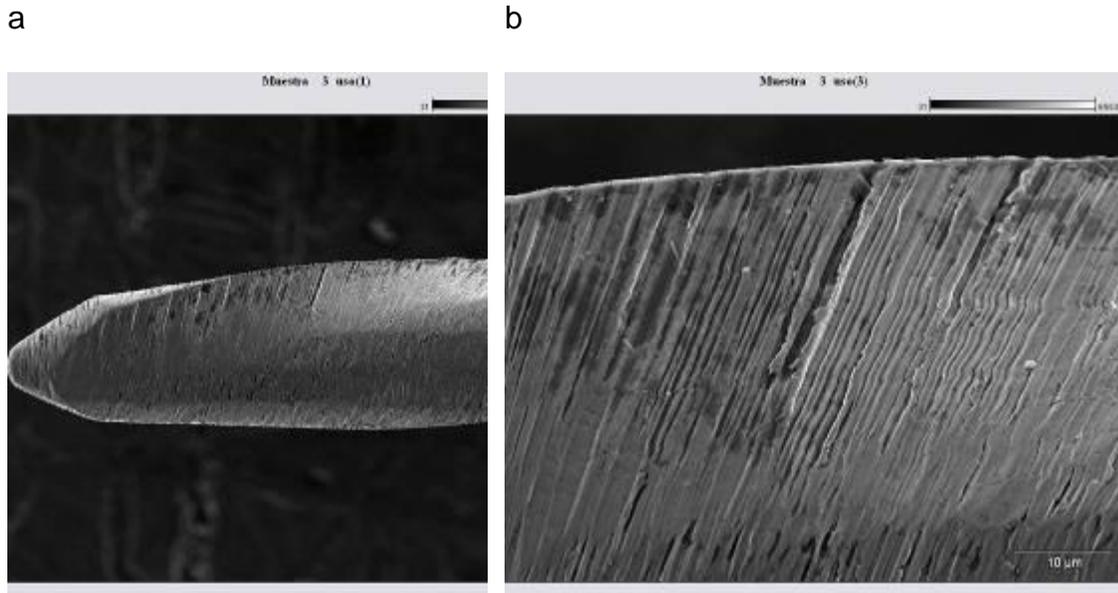
Figura 65. a. Microfractura apreciable a 150X. b. Imagen ampliada a 800X donde se observa en detalle el aspecto de vibración que presentan las líneas de maquinado.

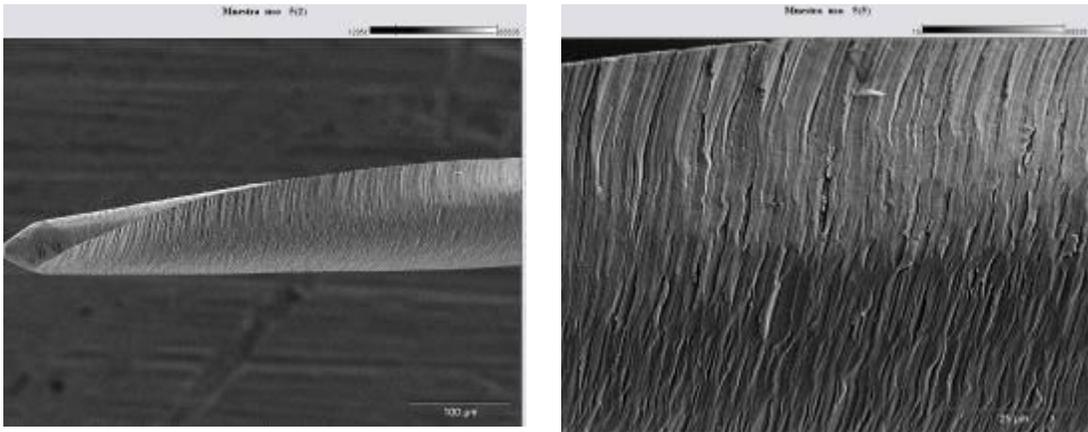
Figura 66. a. a 150X, deformación plástica observada en el instrumento N°5, b. a 500X, líneas de maquinado con aspecto de vibración, uso N°3

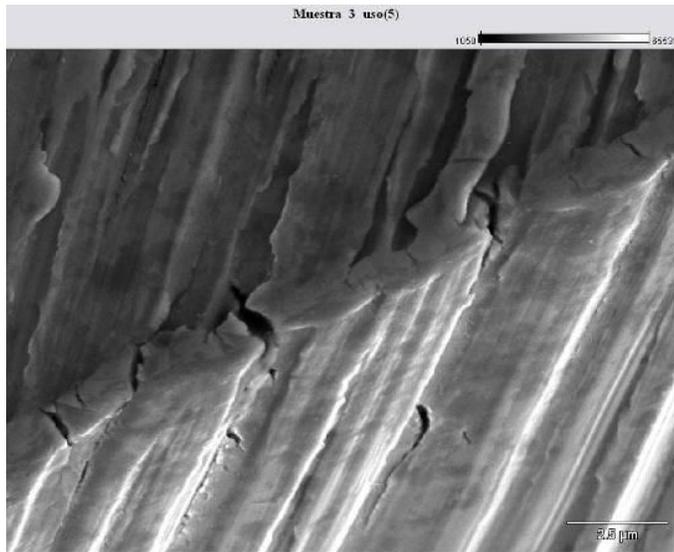
Figura 67. Imagen de microfracturas sobre el borde cortante del instrumento 3. Magnificación 3000X

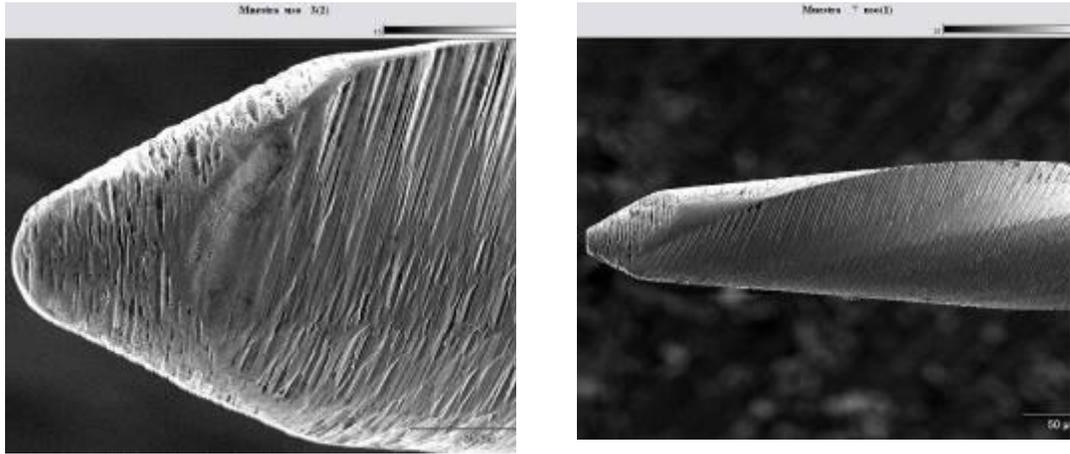
Figura 68. Achatamiento de la superficie de la punta claramente evidente, a. a 500X instrumento N°3, b. a 150X instrumento N°7.

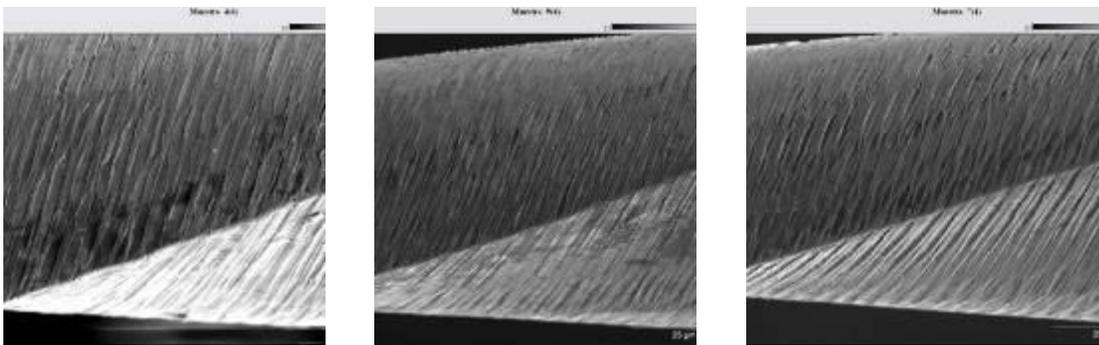
Figura 69. Líneas de maquinado con poco desgaste en 3 instrumentos al uso N°4.

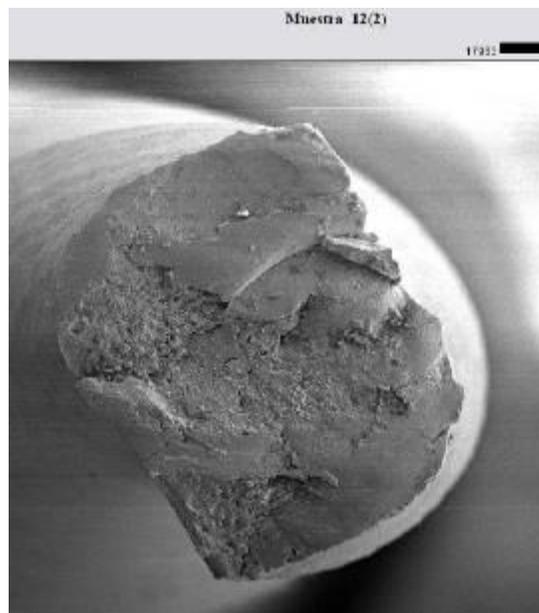
Figura 70. a 400X donde se observa la sección transversal de la porción fracturada, la cual tiene aspecto de fractura “copa – cono”

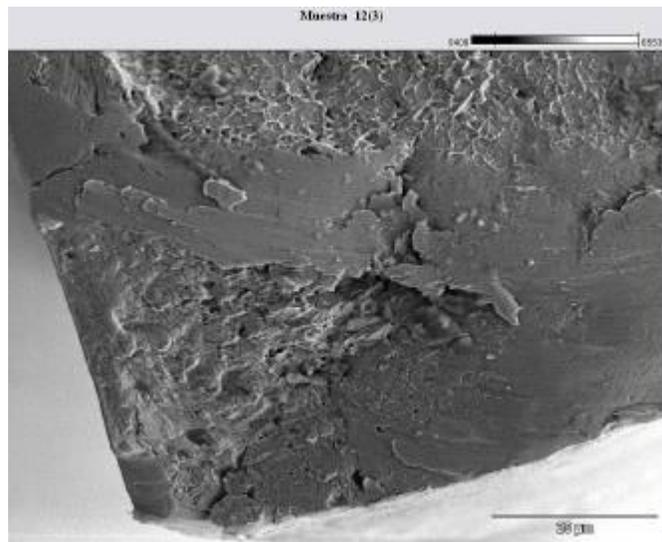
Figura 71. a 500X donde se observa la presencia de marcas de fatiga y microhoyuelos en la superficie de fractura.
