EL TERREMOTO DEL NORESTE DE VENEZUELA DE 2018, EL MÁS GRANDE DE LOS ÚLTIMOS TIEMPOS, SENTIDO EN COLOMBIA, TRINIDAD Y OTRAS ISLAS DEL CARIBE*

THE NORTHEASTERN VENEZUELA EARTHQUAKE OF 2018, THE LARGEST OF RECENT TIMES, FELT IN COLOMBIA, TRINIDAD AND OTHER CARIBBEAN ISLANDS

GUSTAVO CORONEL DELGADO
UCV, IMME, FI

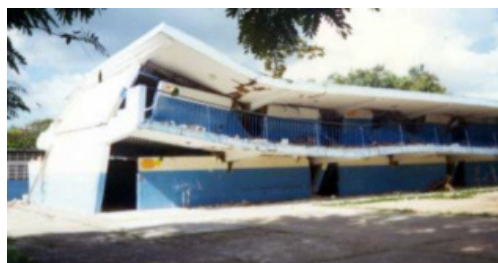
modernos modelos de atenuación que la aceleración horizontal en roca en las escuelas pudo ser del orden de 0,40g a 0,50g (Coronel y López, 2013). Aunado a la elevada vulnerabilidad que presentaban las estructuras debido a su antigüedad e irregularidades como la ausencia de vigas en una dirección y columnas cortas, estas fueron razones suficiente para originar el colapso de las mismas (figuras 1 y 2), produciendo la muerte de 22 niños y una maestra.

Figura 1. Escuela Valentín Valiente, Cariaco 1997.

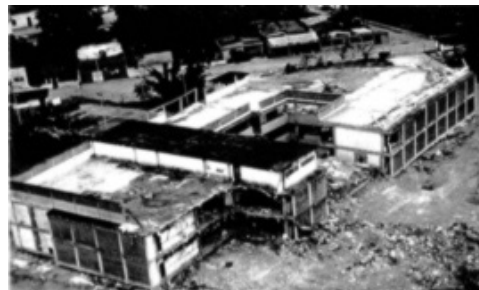
Figura 2. Liceo Raimundo Martínez Centeno.

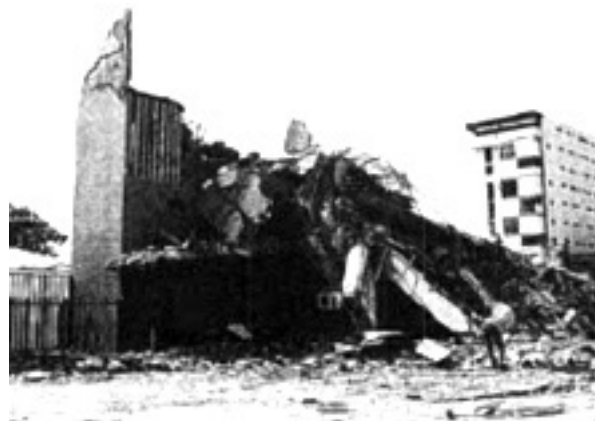
Por otro lado, a unos 75 kilómetros de distancia a la ruptura, en la Ciudad de Cumaná ocurrió el colapso del edificio Miramar (figuras 3 y 4), causando 34 fallecidos (Funvisis, 1997; Alonso y Bermúdez, 1999; Bonilla et al., 2000). En este caso el acelerómetro ubicado en la Universidad de Oriente en Cumaná, registró una aceleración horizontal en roca entre 0,05g y 0,10g (Bonilla et al., 2000), en promedio 0,07g similar al estimado por Coronel y López (2013), la cual es relativamente baja como para ocasionar el colapso de un edificio. Sin embargo se conoce de la existencia de posibles efectos de sitio en algunas zonas de Cumaná (Schmitz et al., 2006) que pudieran haber amplificado esta aceleración en el rango de periodos de este edificio de 8 niveles. Estudios posteriores reflejarían que independientemente existía una elevada vulnerabilidad de la edificación originada por deficiencias tanto en su diseño como en su construcción (IMME, 1998).

Figura 4. Edificio Miramar en la ciudad de Cumaná colapsado después del sismo de Cariaco de 1997 (irónicamente sede de Seguros la Seguridad)

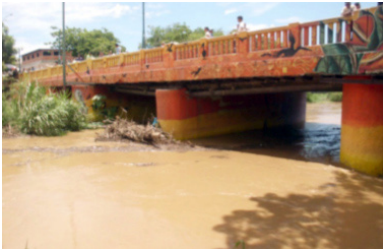
En el estado Sucre hubo construcciones afectadas, entre ellas un puente y un muelle. En Cumaná el puente Guzmán Blanco presentó grietas de importancia estructural en la pila central (figuras 8 y 9), por lo que debieron cerrar el paso sobre él. Mientras que un muelle de Cariaco presentó daños importantes en una de sus losas (figuras 10 y 11). Por otro lado, de las declaraciones del gobernador del estado a los medios de comunicación se extrae que 47 viviendas fueron afectadas (Globovisión, 2018).

Figura 8. Puente Guzmán Blanco de la avenida Bermúdez de Cumaná, estado Sucre, Venezuela.

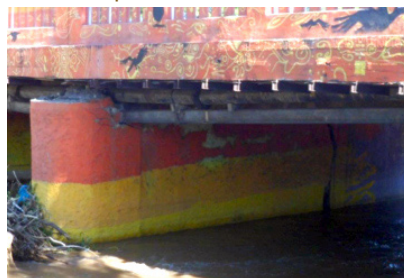
Figura 9. Daños estructurales en la pila central del puente Guzmán Blanco.

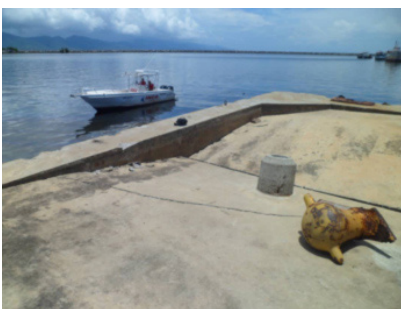
Figura 11. Daños en la losa del Muelle de Cariaco, estado Sucre, Venezuela.

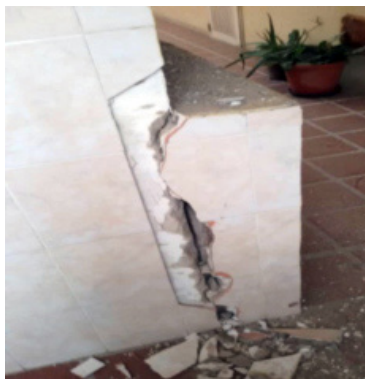
Figura 12. Daño en la estructura por efecto de columna corta en las Residencias Isla Plata, estado Anzoátegui.

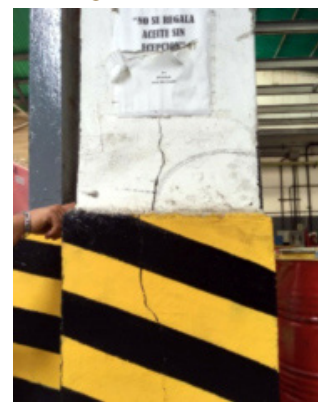
Figura 13. Grietas en columnas del Galpón de FEMSA en el estado Anzoátegui.

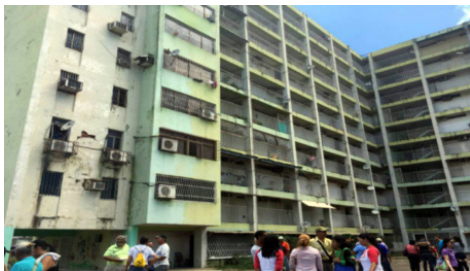
Figura 14. Edificios con daños en Ciudad Guayana (Bolívar), identificado como uno de los Bloques de Unare de 10 niveles.

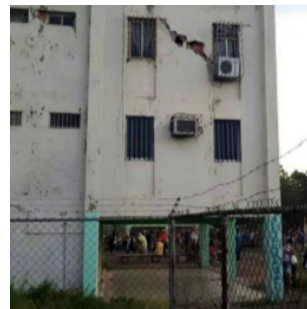
Figura 15. Daños observados un uno de los bloques de Unare.

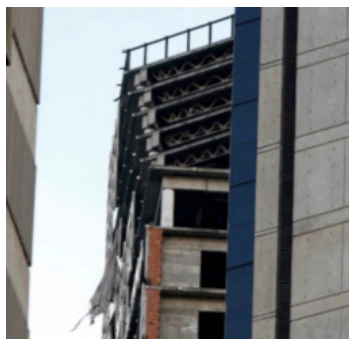
Figura 17. Polémica en torno a la supuesta inclinación del Centro Confinanzas (Torre de David).

presumió que existía daño e incluso una inclinación de la torre principal de 45 pisos (190 metros). Luego de tal controversia finalmente se informó que no existía ningún daño estructural, todo había sido una ilusión óptica debido a la forma escalonada que tiene la torre en sus últimos 5 pisos y al ángulo en que fue tomada la fotografía (figura 17). La construcción de esta torre comenzó en 1990 y en 1994 se paralizó su construcción. Vale la pena recordar que este edificio fue ocupado y usado como vivienda para damnificados hasta el año 2015, cuando fue totalmente desalojado.

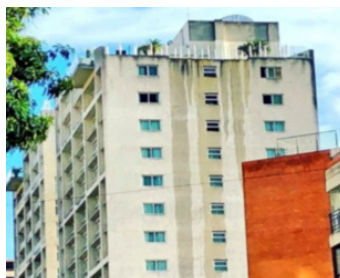
Figura 16. Efecto seiche en la piscina del techo del edificio del Hotel Pestana en Caracas.
