Propuesta para recuperación del talud donde se apoya el “Mural de Zapata”, Ciudad Universitaria de Caracas, entrada Plaza Venezuela

Ing^a. Aurora B. Piña D. Postgrado en Ciencias Geológicas. Introducción a la Ingeniería Ambiental

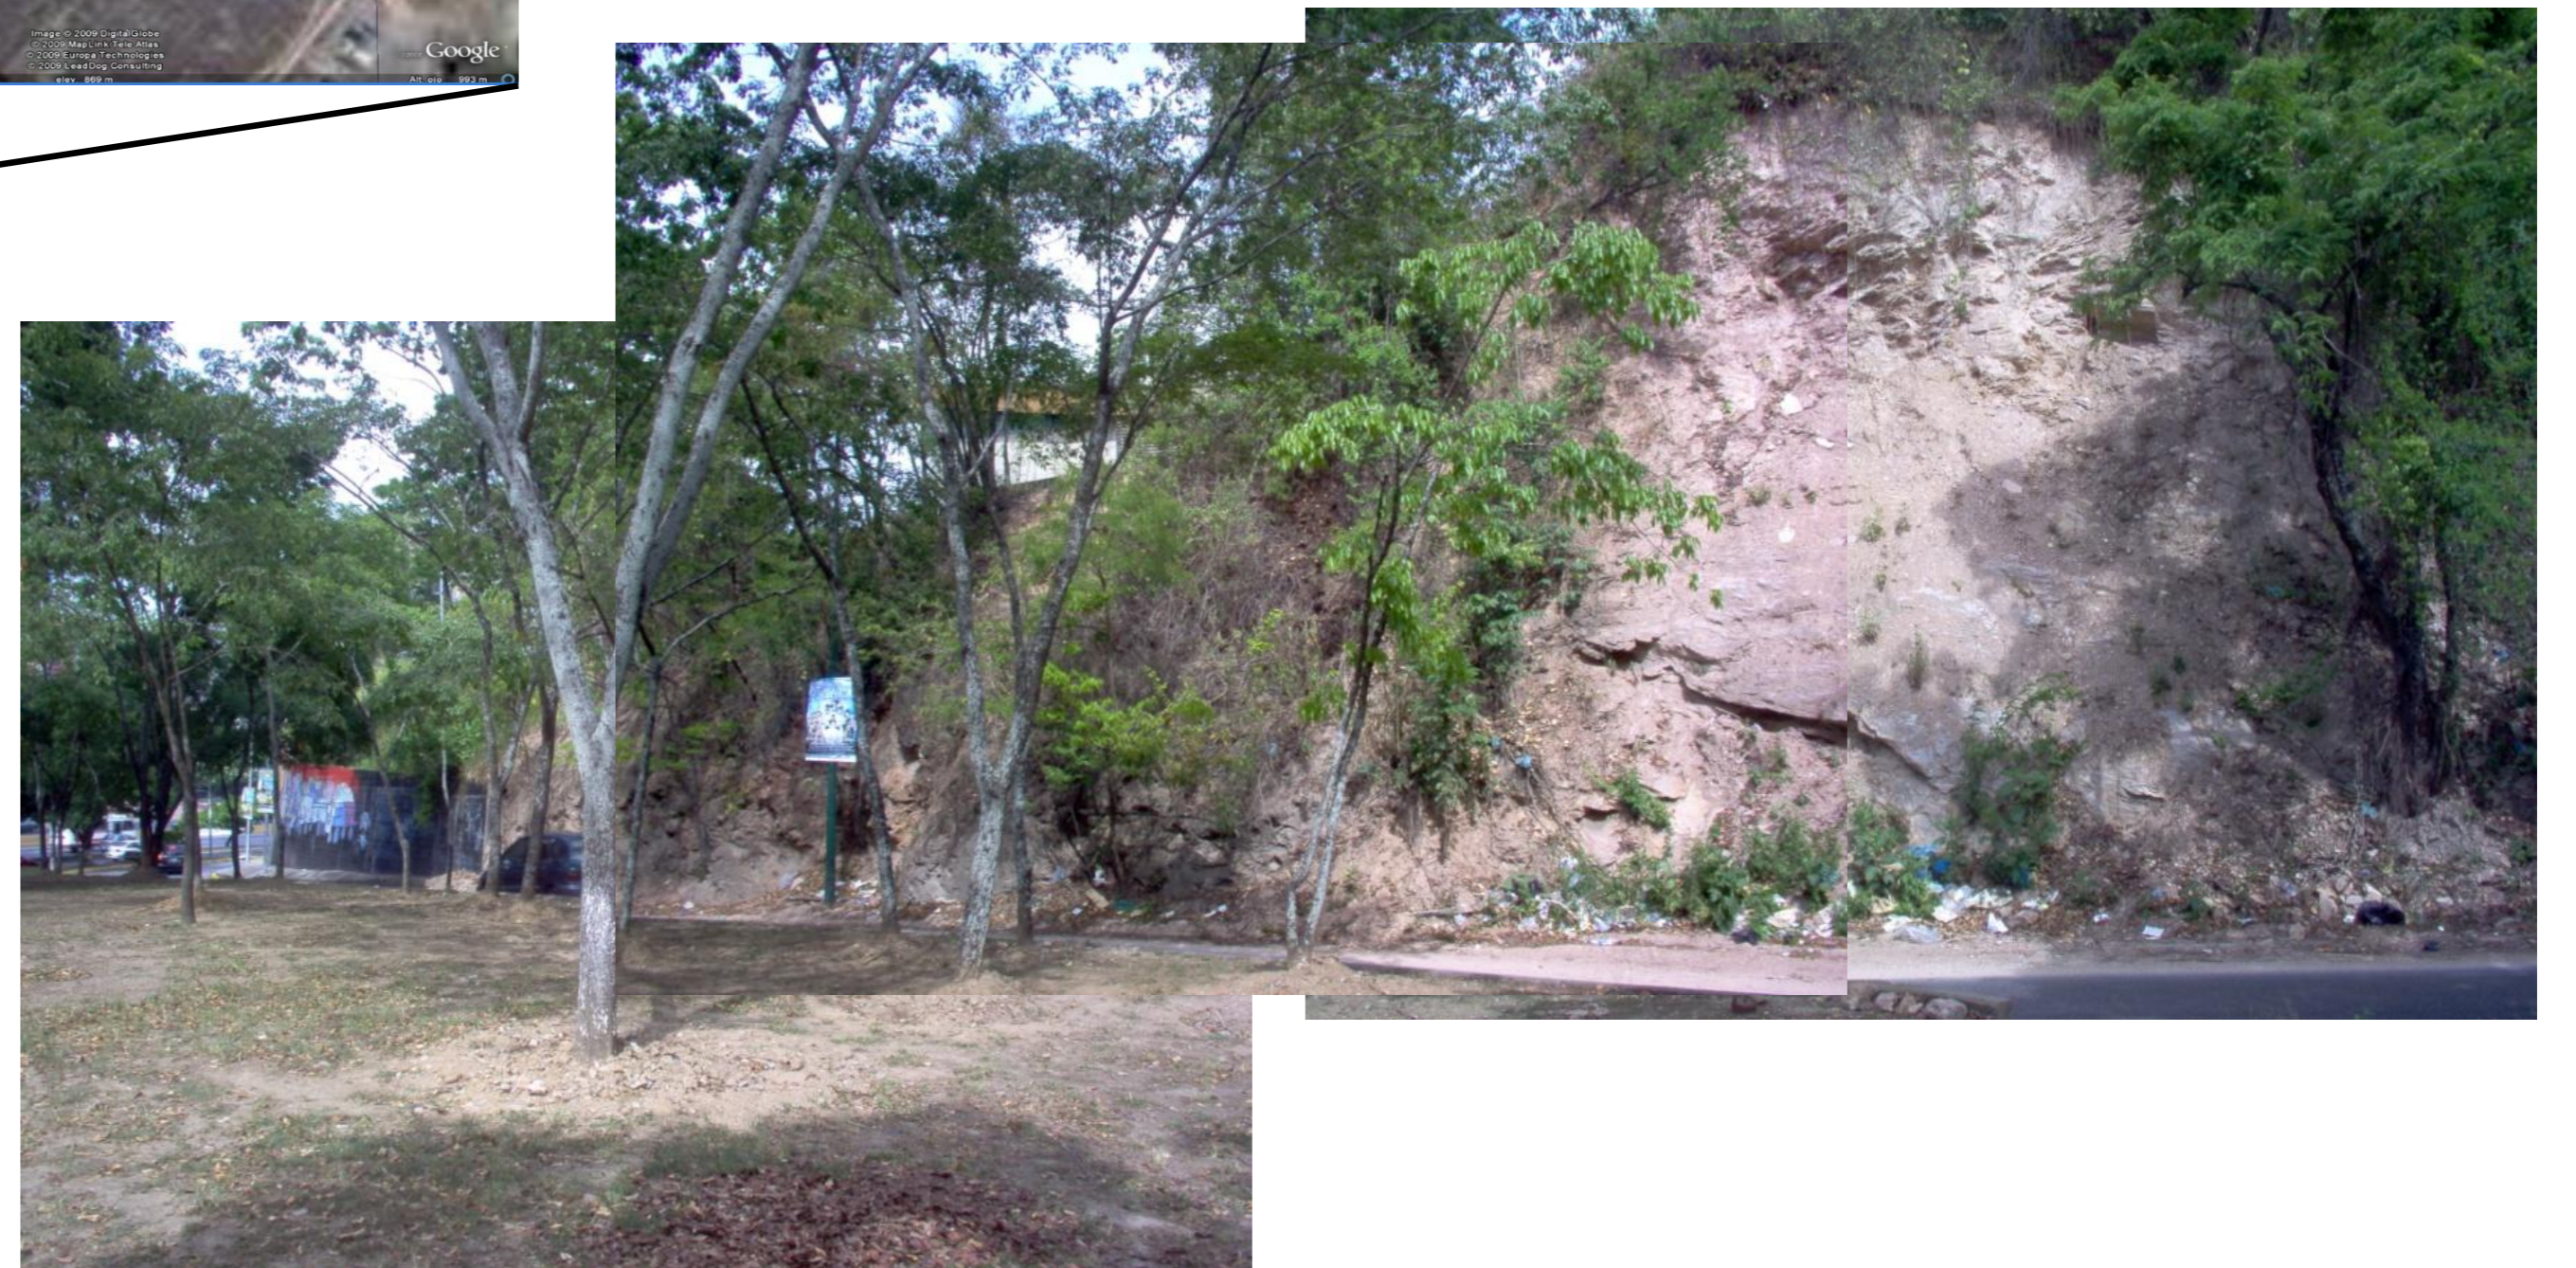
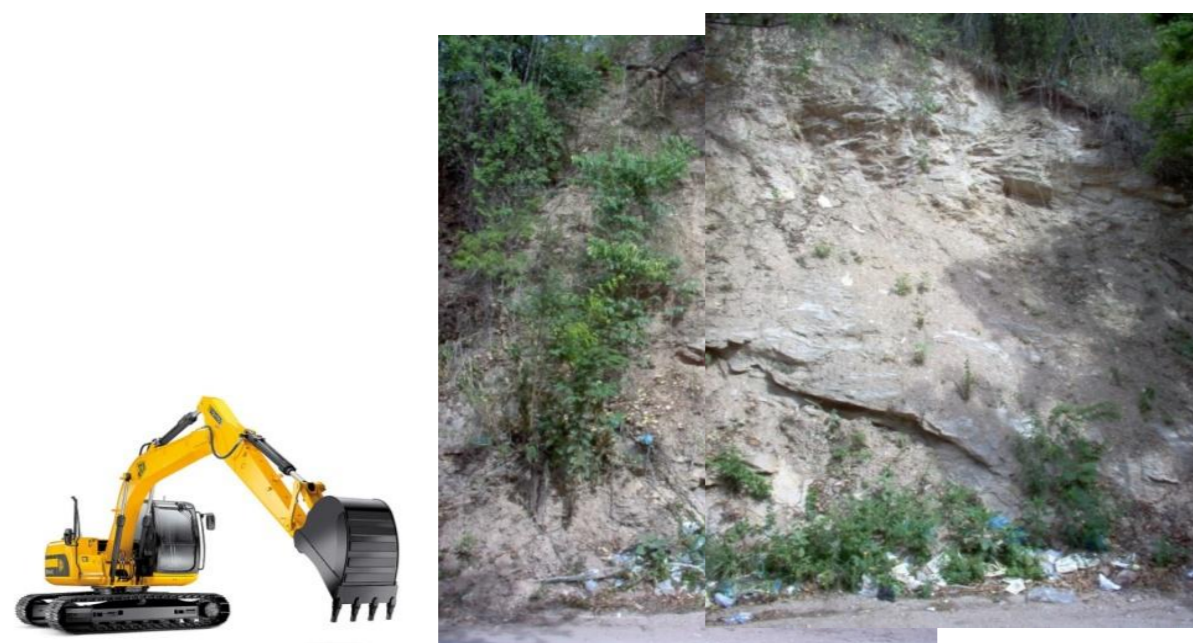
Localización y problemática

La problemática está constituida por derrumbes: caída de bloques. La misma se caracteriza por ser determinada por la esquistosidad, estratificación, el fracturamiento y la naturaleza petrográfica de la roca. Las causas son la meteorización y la acción del agua.

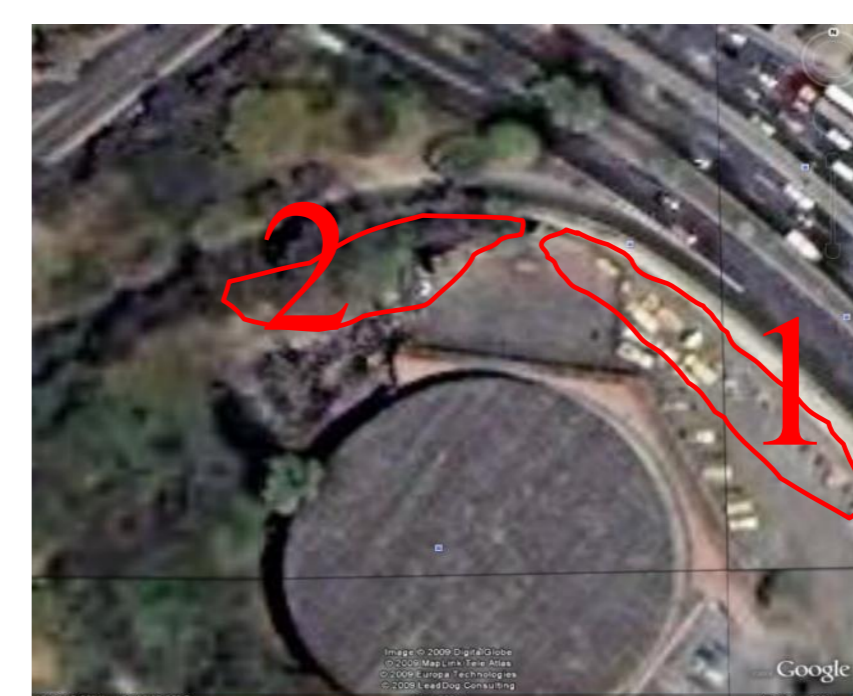
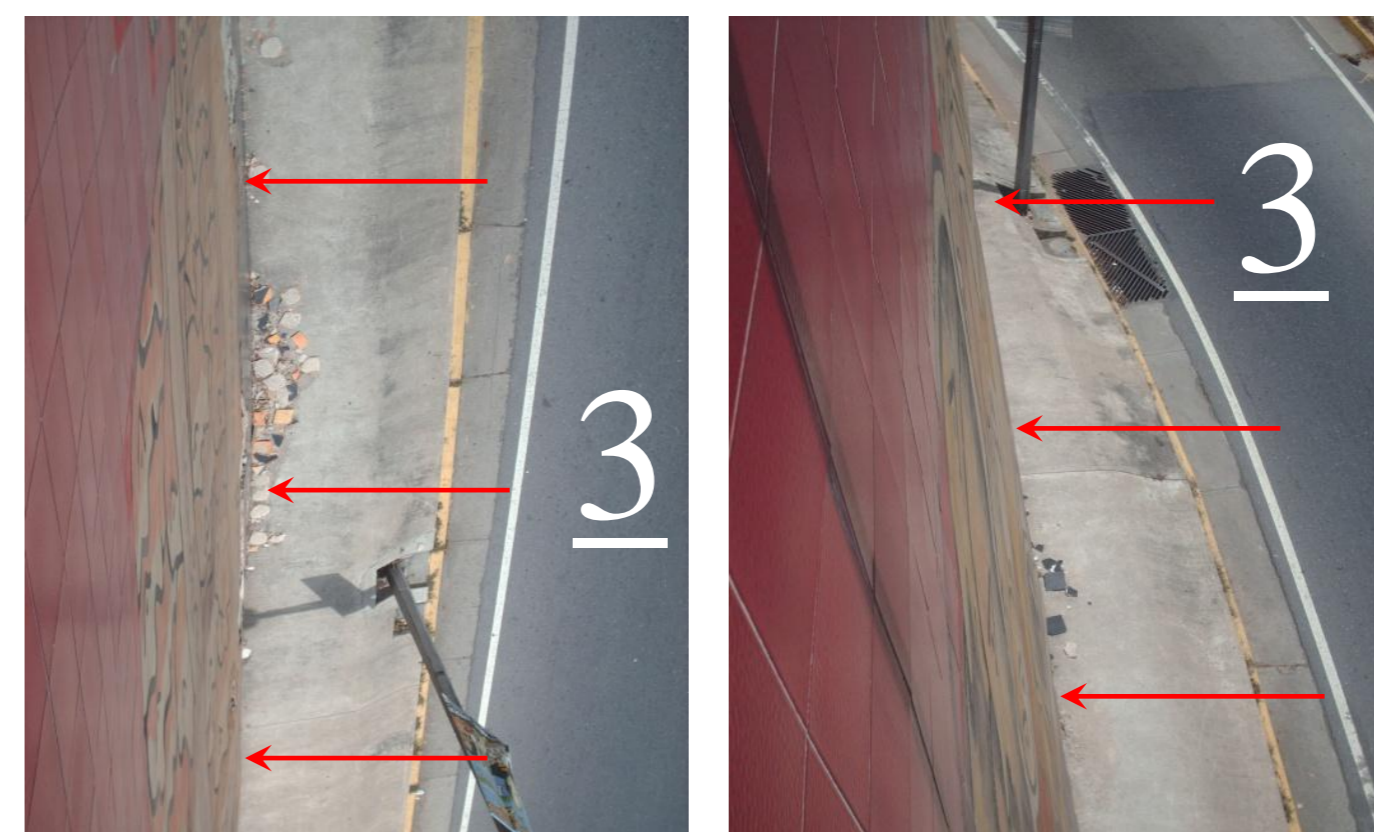
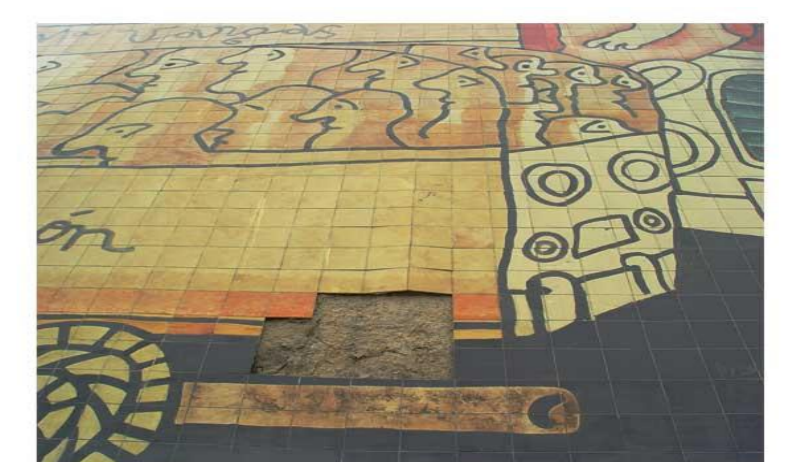
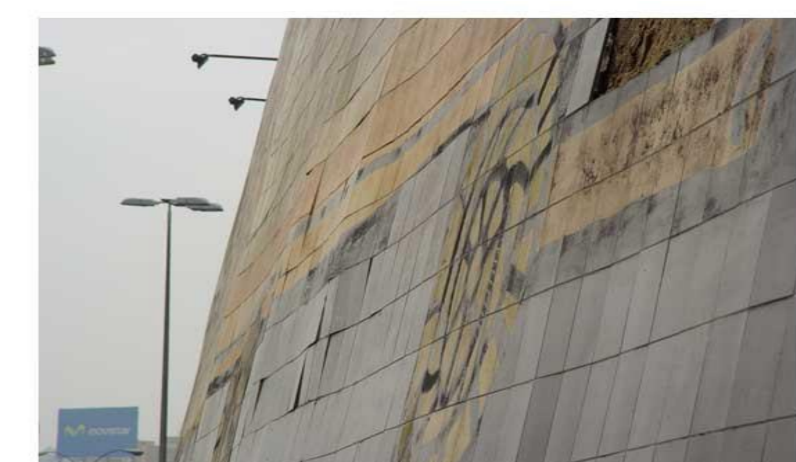
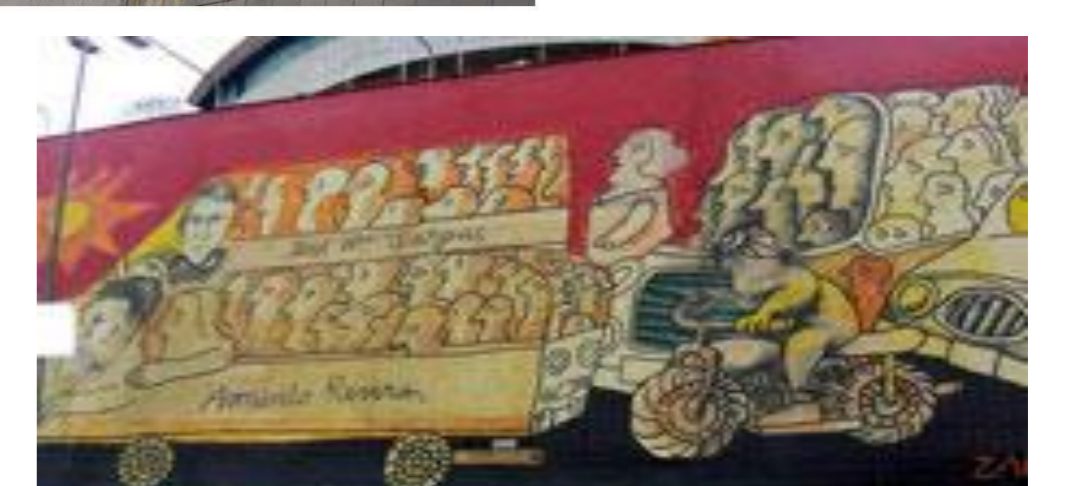
Oportunidades de mejoramiento

Las oportunidades de saneamiento del talud, garantizarían el drenaje del agua, en el tramo referido. En cuanto al tramo donde se apoya el mural de Zapata, podemos decir que existe la necesidad de crear drenajes en el pie del muro. En la obra existen evidencias de que el agua detrás del muro que crea un efecto de empuje y reacciona al salir con la mezcla usada para pegar las cerámicas que componen el mosaico. Se propone quitar todas las cerámicas, crear los drenajes correspondientes, y colocar las cerámicas en una especie de “pantalla” que tenga una cierta separación del muro, de modo de garantizar la integridad de la obra. En la parte superior del muro, es necesario canalizar las aguas de lluvia y las escorrentías (1). Se propone canalizar las aguas en la cresta del talud, luego de corregir algunas deficiencias existentes, dándole a los canales pendientes de al menos 1%. La otra forma de manejar el agua que entre al talud es creando los drenajes al pie del muro (3), según propuesta de la lámina anterior. Para la parte afectada (2) las propuestas fueron hechas anteriormente. Además se recomienda a los Bomberos Universitarios quienes realizan sus prácticas en la cresta, no usar agua en las mismas, pues está es una de las causas de meteorización de la roca y como consecuencia posterior caída de bloques.
