EVALUACIÓN DEL RIESGO SÍSMICO EN ESCUELAS TIPO ANTIGUO II

Trabajo Especial de Grado
Presentado ante la Ilustre
Universidad Central de Venezuela por los Brs.
Abou B., Firas
Lee C, Carlos E.
Para optar el Título de Ingeniero Civil

Tutor Académico: Prof. Oscar Andrés López. TESIS. Caracas, UCV. Facultad de Ingeniería. Escuela de Ingeniería Civil. 2005. N°. Páginas 165.

Palabras Clave: Análisis Dinámico, Riesgo Sísmico, Escuelas.

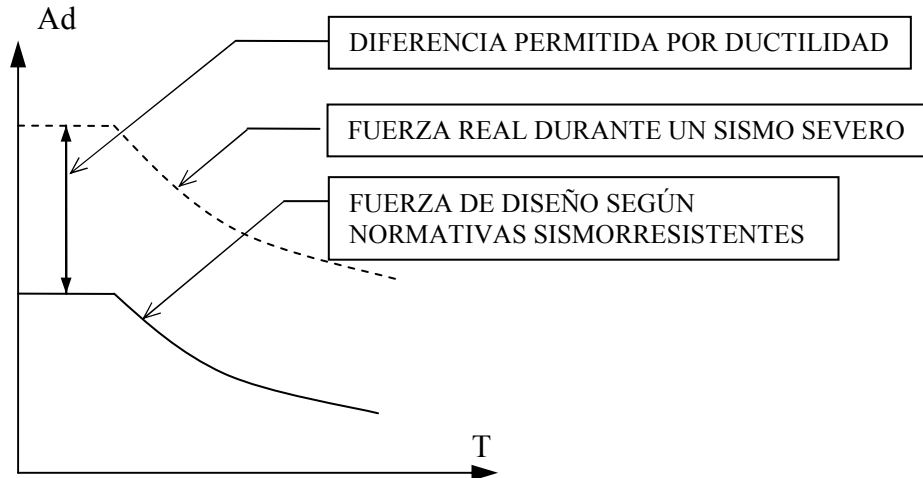
Figura II.2: Fuerzas sísmicas reales vs Fuerzas consideradas en el diseño

Para centrar ideas, se considera el comportamiento elasto-plástico de un sistema de un grado de libertad, tal como ilustra la *Figura II.1*, en la que se representa la evolución de la fuerza aplicada F , frente al desplazamiento producido X . El área encerrada dentro del ciclo de histéresis resultante, mide la energía disipada en cada ciclo de carga/descarga. El criterio más extendido para cuantificar la ductilidad de este sistema, consiste en definir un coeficiente de comportamiento por ductilidad, que relaciona el máximo desplazamiento plástico del modelo, con el máximo desplazamiento elástico y lineal. Cuanto mayor sea, mayor será la capacidad de disipar energía del sistema, en régimen plástico y por tanto, mayor será la diferencia

admisible entre las fuerzas sísmicas reales y las fuerzas consideradas para el diseño (Figura II.2).

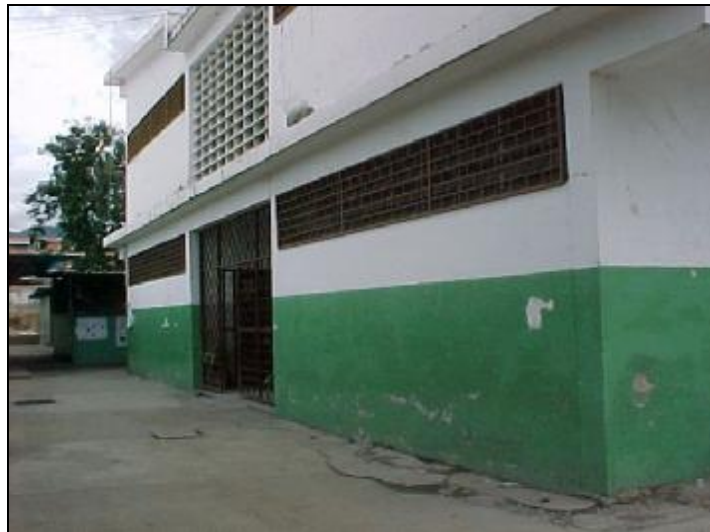
Imagen A.02: Fachada Este. Pórtico "12" en primer plano. Se observa la entrada principal al edificio.

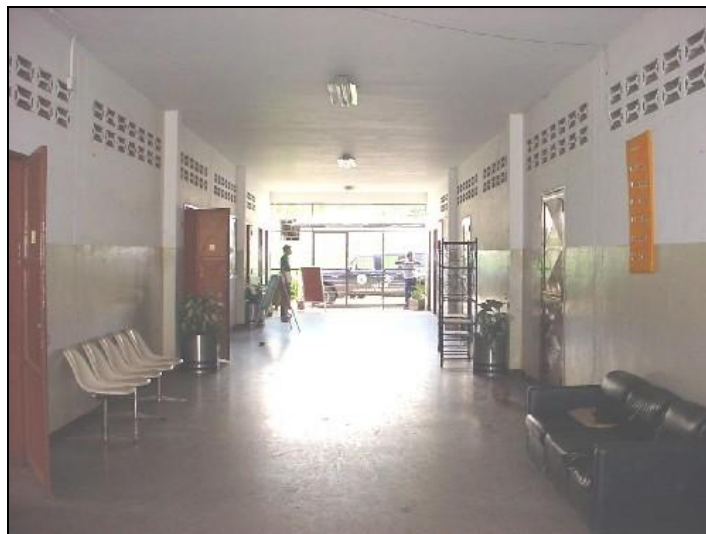
Imagen A.08: Pasillo Central de la Planta Baja, visto desde la Puerta Secundaria del edificio, igualmente se observa la no presencia de vigas altas en el tramo.

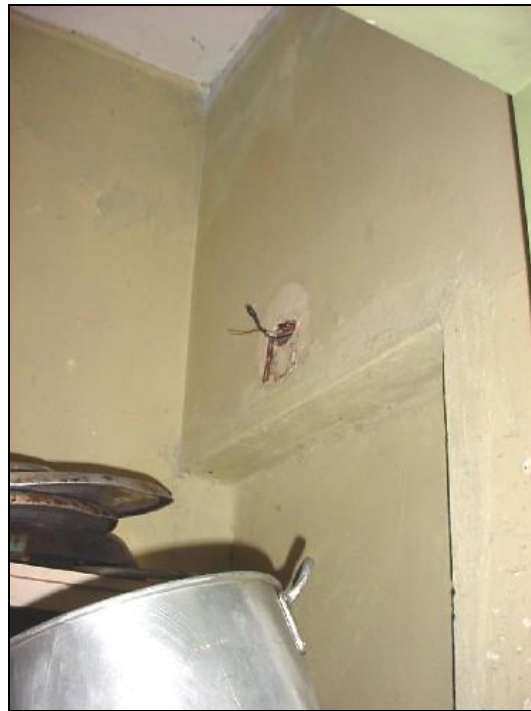
Imagen A.26: Vista interna de uno de los depósitos en la cocina del edificio anexo.

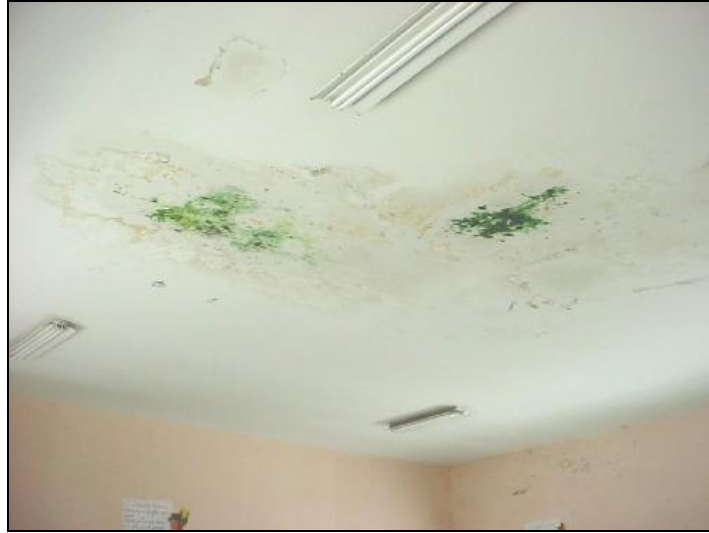
Imagen A.27: Techo del anexo, no se observan vigas altas en ninguna de las dos direcciones.

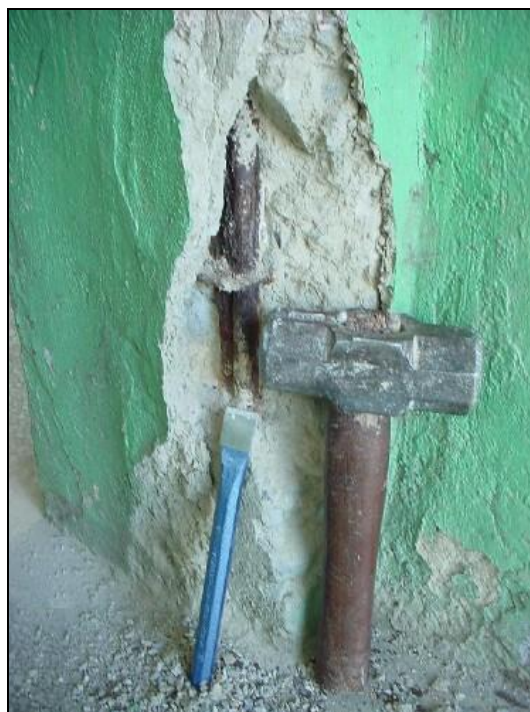
Imagen A.33: Acero longitudinal y transversal presente en columna de la edificación.

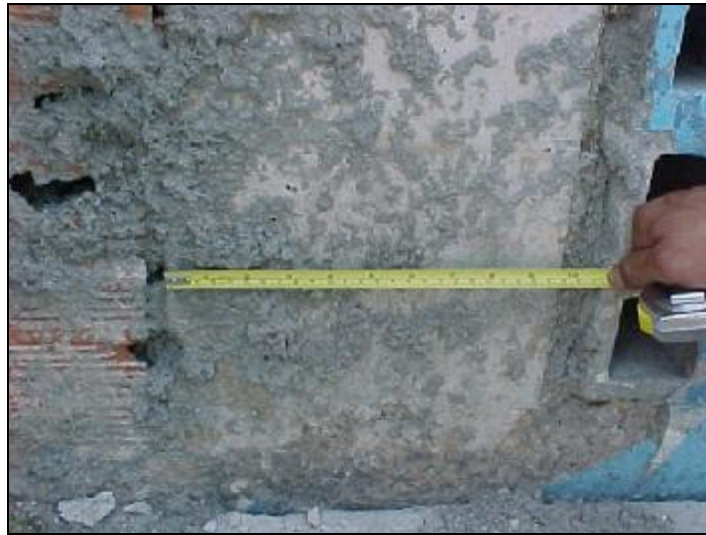
Imagen A.58: Ejecución de la medición geométrica de la EBMV, en la fachada del edificio.

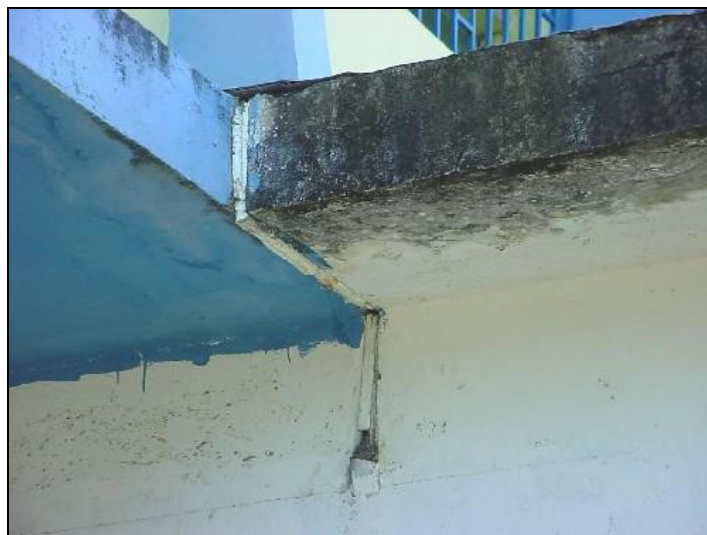
Imagen A.65: En esta fotografía puede apreciarse la existencia de la junta estructural entre el Módulo Anexo y el Módulo Principal, la cual separa las estructuras de ambas edificaciones.

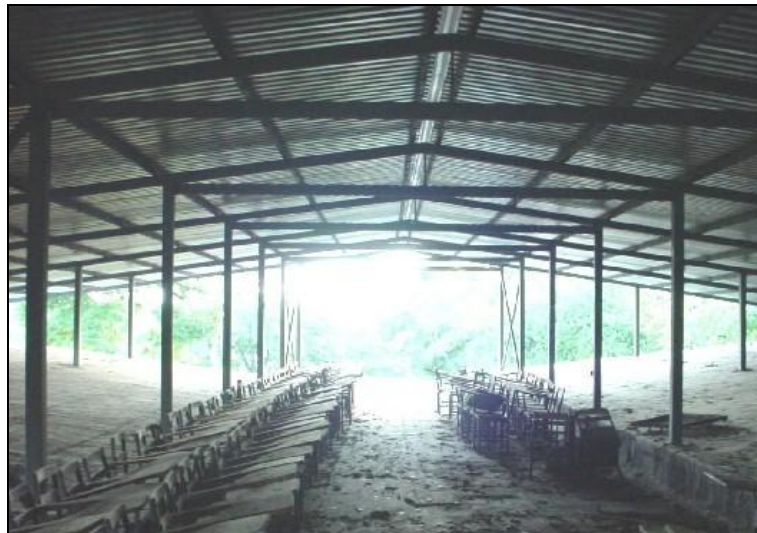
Imagen A.67: Estructura metálica de perfiles rectangulares (tipo Conduven) y láminas de Zinc que funciona como cubierta para el nivel de techo.

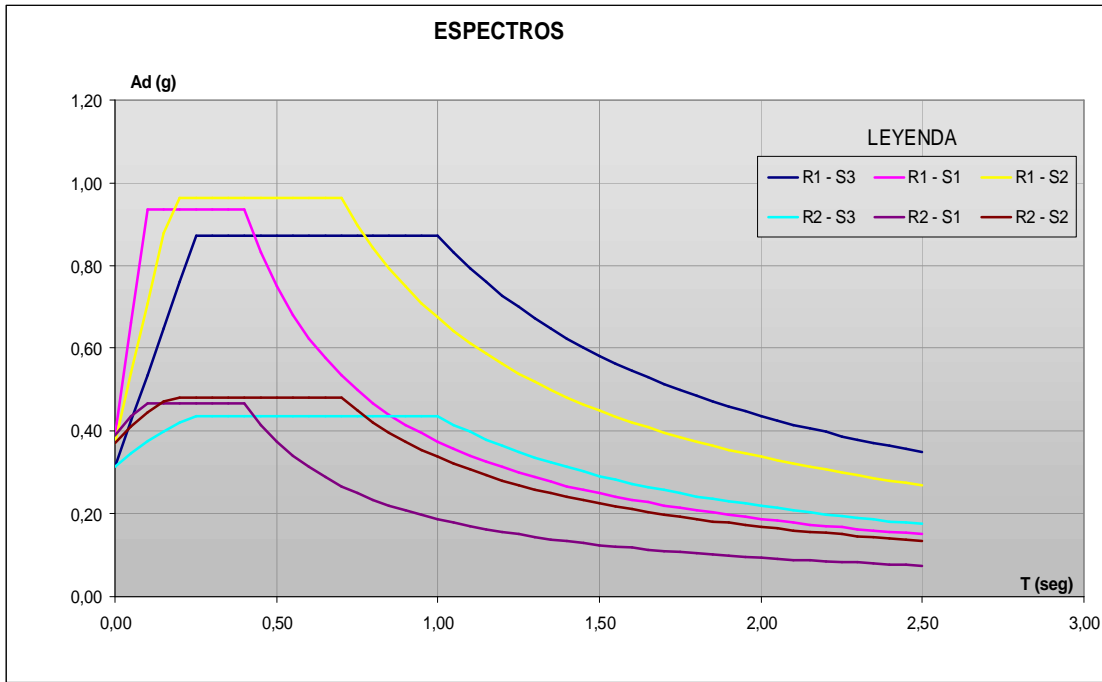
Gráfico C.1 Espectros evaluados para la realización del estudio de Riesgo Sísmico

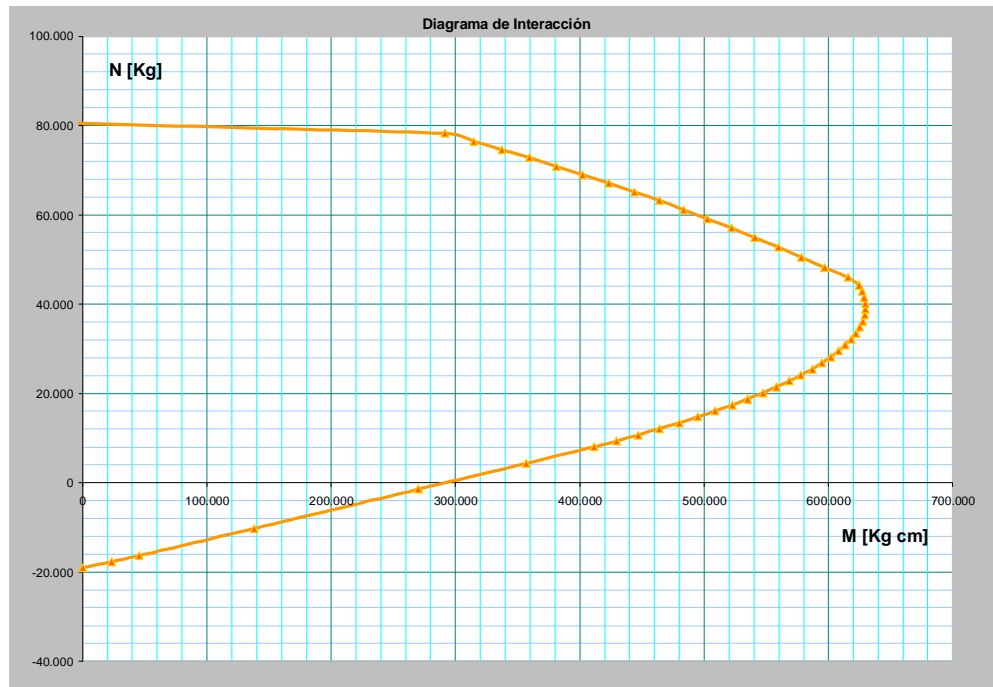
Gráfico C.2.2 Diagrama de Interacción para la columna de 25x35 cm, presente en el Módulo Anexo

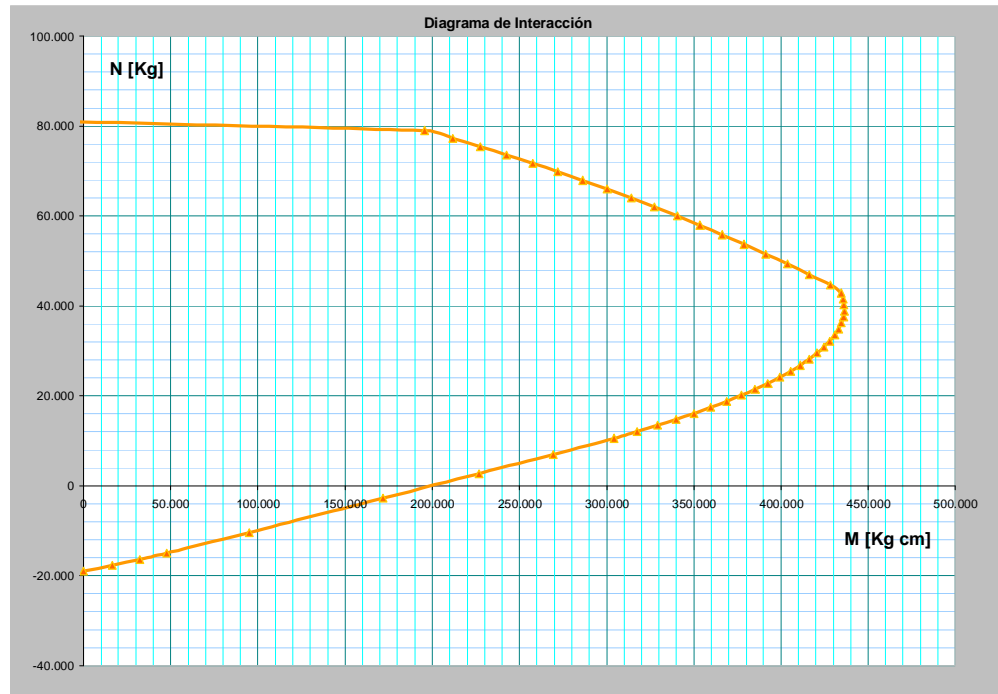
Gráfico C.2.3 Diagrama de Interacción para la columna de 35x25 cm, presente en el Módulo Anexo

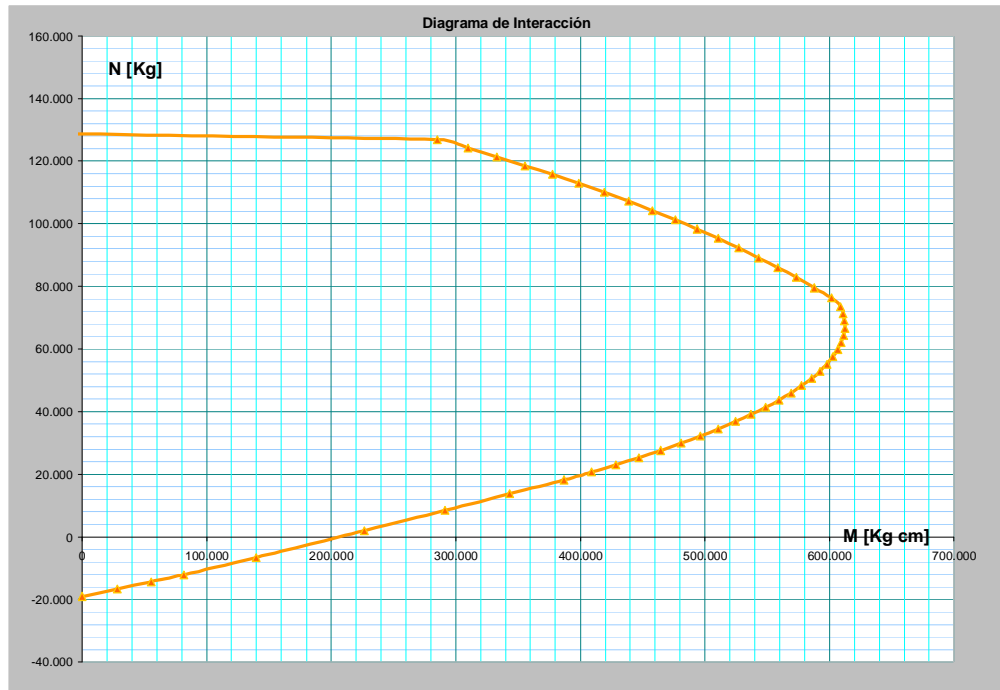
Gráfico C.2.7 Diagrama de Interacción para la columna de 60x25 cm, presente en el Módulo Anexo
