TRABAJO ESPECIAL DE GRADO

EVALUACIÓN DE LA VULNERABILIDAD SÍSMICA DE EDIFICACIONES APORTICADAS TIPO I SEGÚN LOS PARÁMETROS GEOMÉTRICOS ESTABLECIDOS EN LAS NORMAS COVENIN 1756 Y FONDONORMA 1753 VIGENTES EN VENEZUELA.

Presentado ante la Ilustre
Universidad Central de Venezuela

Caracas, noviembre 2011

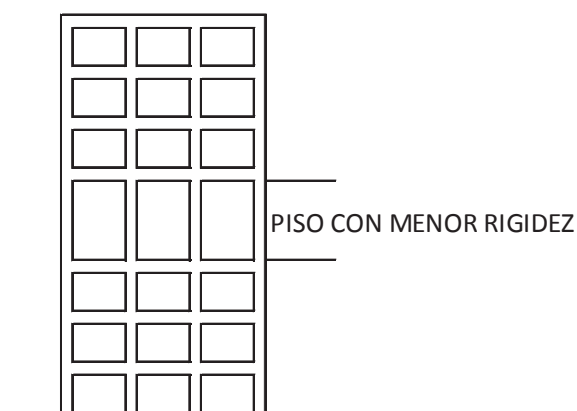
Figura 3.11 Entrepiso blando

Se denomina entrepiso blando cuando la planta inferior tiene una menor rigidez que en los pisos consecutivos. Se puede cualificar la existencia de entrepiso blando mediante la Figura 3.11. En el cálculo de las rigideces se incluirá la contribución de la mampostería estructural; en el caso de que su contribución sea mayor para el piso inferior que para los superiores, esta se podrá omitir.

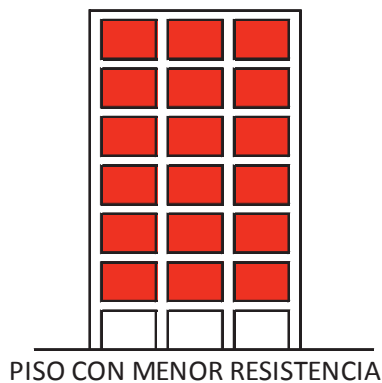
Figura 3.12 Entrepiso débil.
Fuente: Elaboración propia.

En la figura 3.12, se presenta una edificación la cual todas sus columnas poseen las mismas dimensiones. Sin embargo, debido a la presencia de una mampostería estructural, su resistencia se ve minorada debido a la falta de confinamiento del elemento.

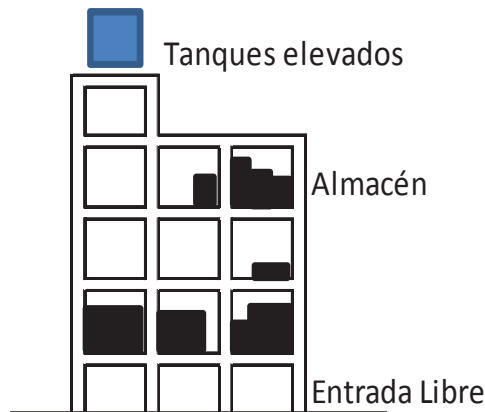
Los excesos o altas concentraciones de masa, tales como equipos, tanques, bodegas, archivos, entre otros, pueden incrementar las fuerzas laterales de inercia, incrementando así la magnitud de las deformaciones entre pisos, evidenciándose en desfavorables efectos estructurales. Por esta razón, cuando la masa de algún piso exceda 1.3 veces la masa de uno de los pisos contiguos, tal como se muestra en la Figura 3.13 (exceptuando la comparación con el último nivel de techo de la edificación), estamos en presencia de una irregularidad vertical.

Figura 3.13 Distribución irregular de masas, debido a cargas localizadas como tanques elevados o mala distribución de los objetos con masas significativas (Bóvedas, aires acondicionados industriales, depósitos, etc.)
Fuente: Elaboración propia.

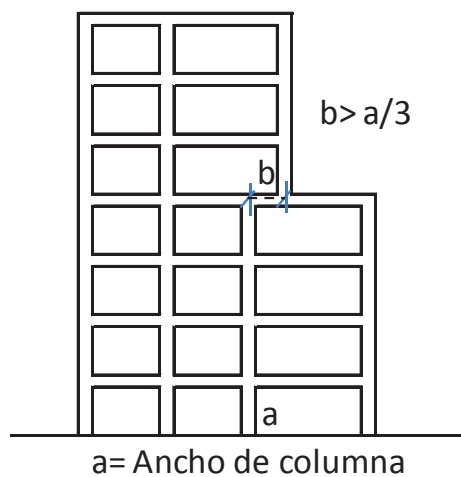
Figura 3.16 Columna desalineada.
Fuente: Elaboración propia.

iii) Columnas o muros que no continúan al llegar a un nivel inferior distinto al nivel de base. Ver figura 3.18.

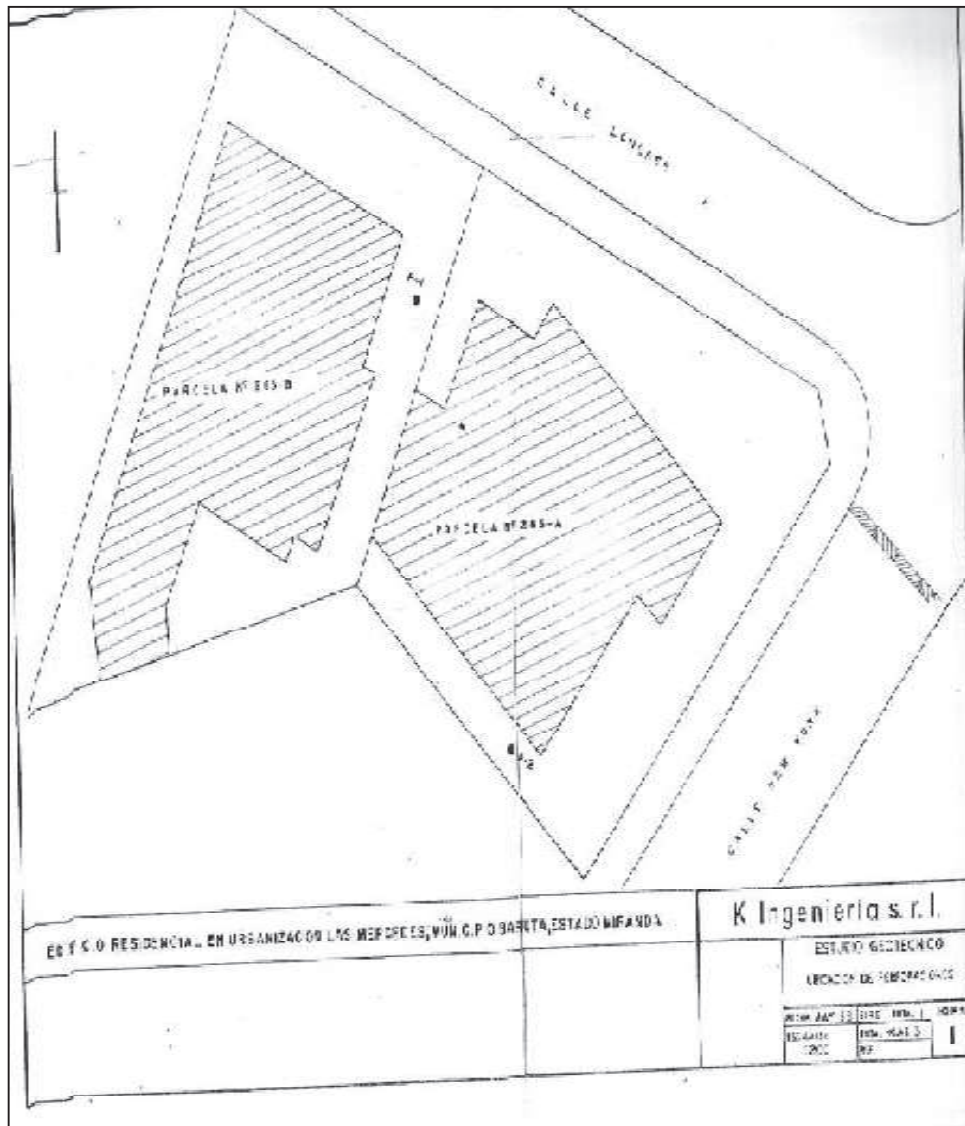
Ubicación de las perforaciones
