# **TRABAJO ESPECIAL DE GRADO**

## **EVALUACIÓN DEL COMPORTAMIENTO ESTRUCTURAL DEL EDIFICIO DE INGENIERÍA SANITARIA DE LA CIUDAD UNIVERSITARIA DE CARACAS**

Presentado ante la Ilustre  
Universidad Central de  
Venezuela para optar al título  
de Ingeniero Civil.

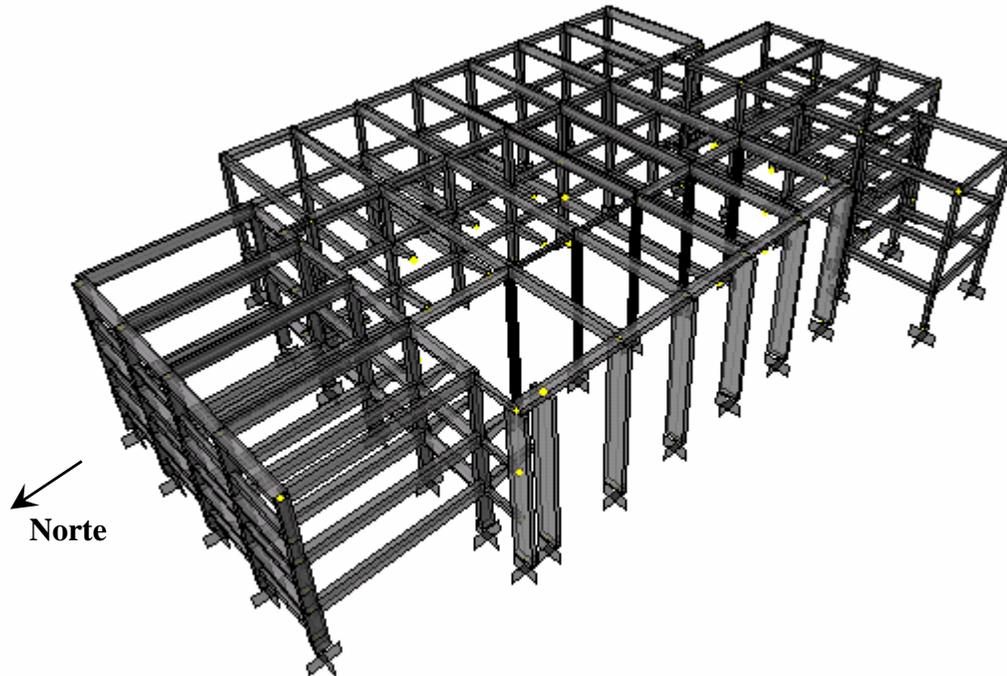
Figura 2. Vista de la Edificación (No se muestran quiebrasoles)

La edificación es una estructura de concreto armado fundada sobre pilotes. Cuenta con 3 (tres) niveles (Planta Baja, 1 y 2) más el techo, cuyas plantas se encuentran formadas por losas nervadas armadas en una dirección. Está organizada alrededor de un patio central, en el cual se encuentran columnas de forma elíptica de triple altura, la fachada Oeste esta formada únicamente por una pared de quiebrasoles de concreto dispuestos en distintos ángulos; en el resto de la periferia se distinguen 3 (tres) módulos principales aporticados cuyos vanos presentan luces semejantes entre sí, y un módulo correspondiente al área de sanitarios, constituyéndose de esta manera una planta en forma de “C”, tal como se indica en la Figura 2. En el techo del patio central se puede observar una pérgola rectangular.

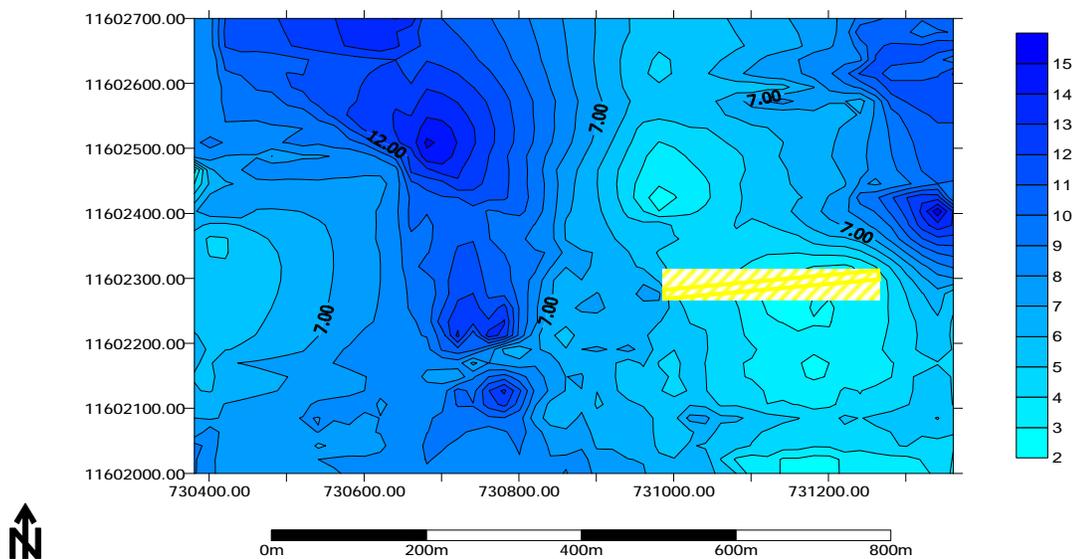
En las siguientes figuras se pueden observar estos mapas, indicándose en ellos la ubicación del perfil N° 10.

Figura 4. “Mapa de espesores del área de estudio en la Ciudad Universitaria empleando el método ABC.” (Estudio de Vulnerabilidad de la Ciudad Universitaria de Caracas ‘Geofísica somera’, 2004)

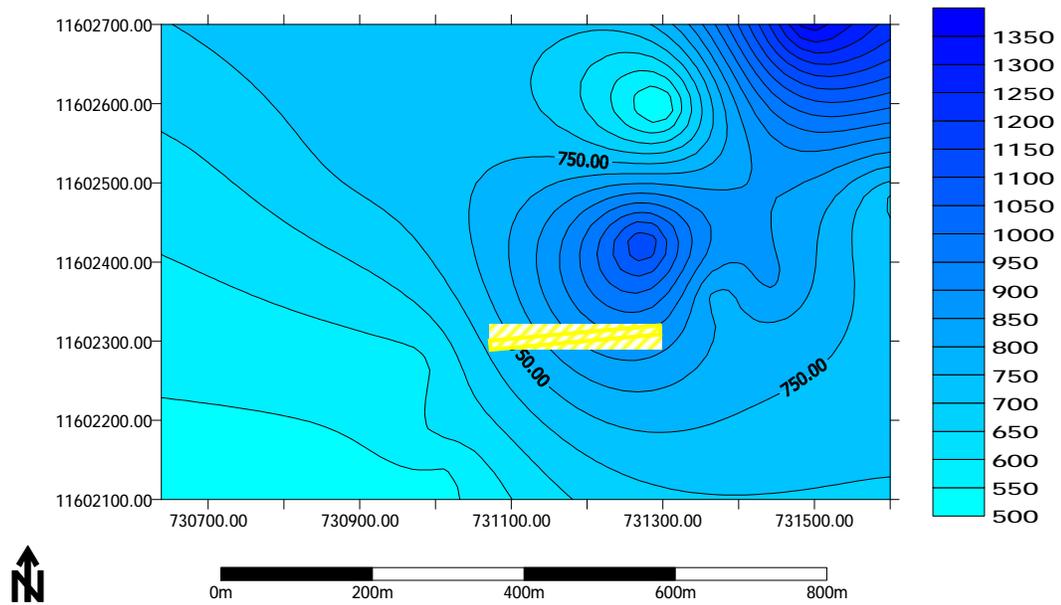
Figura 5. “Mapa de Velocidades de onda directa” (Estudio de Vulnerabilidad de la Ciudad Universitaria de Caracas ‘Geofísica somera’, 2004)

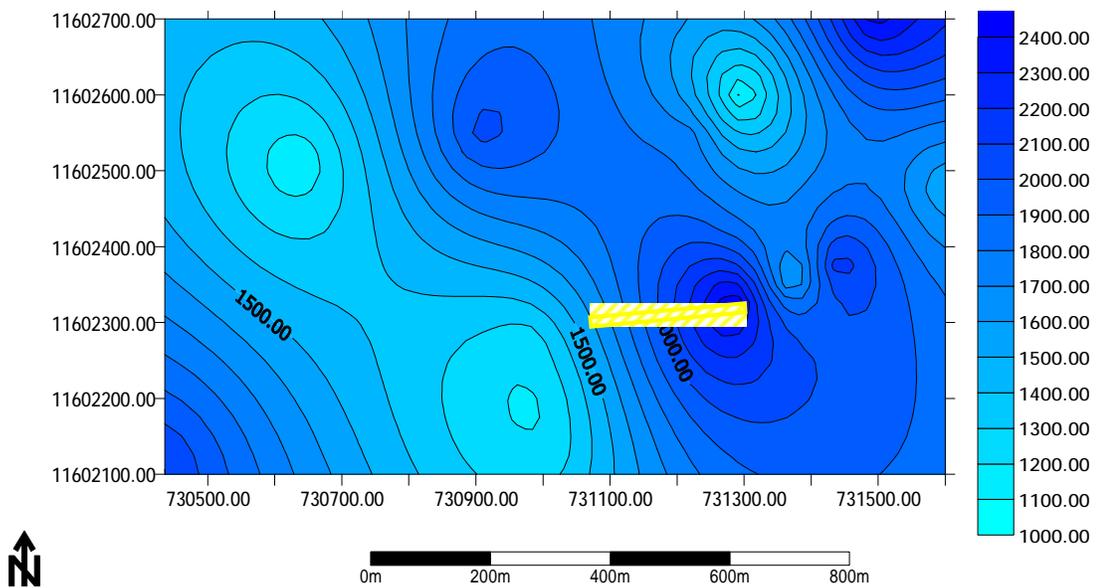
Figura 6. “Mapa de Velocidades de onda cónica” (Estudio de Vulnerabilidad de la Ciudad Universitaria de Caracas ‘Geofísica somera’, 2004)

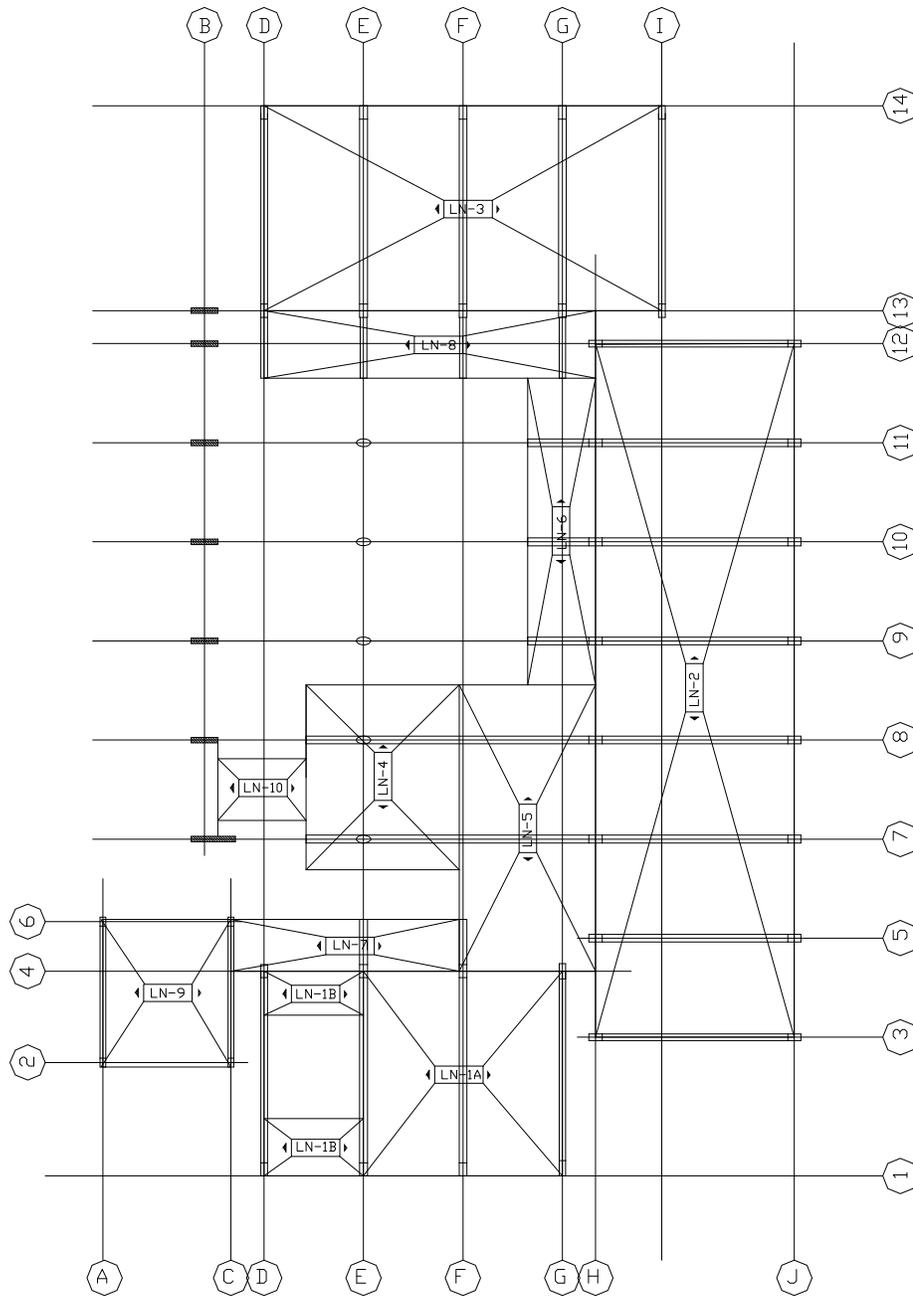
Figura 7. Disposición de losas Nivel 1

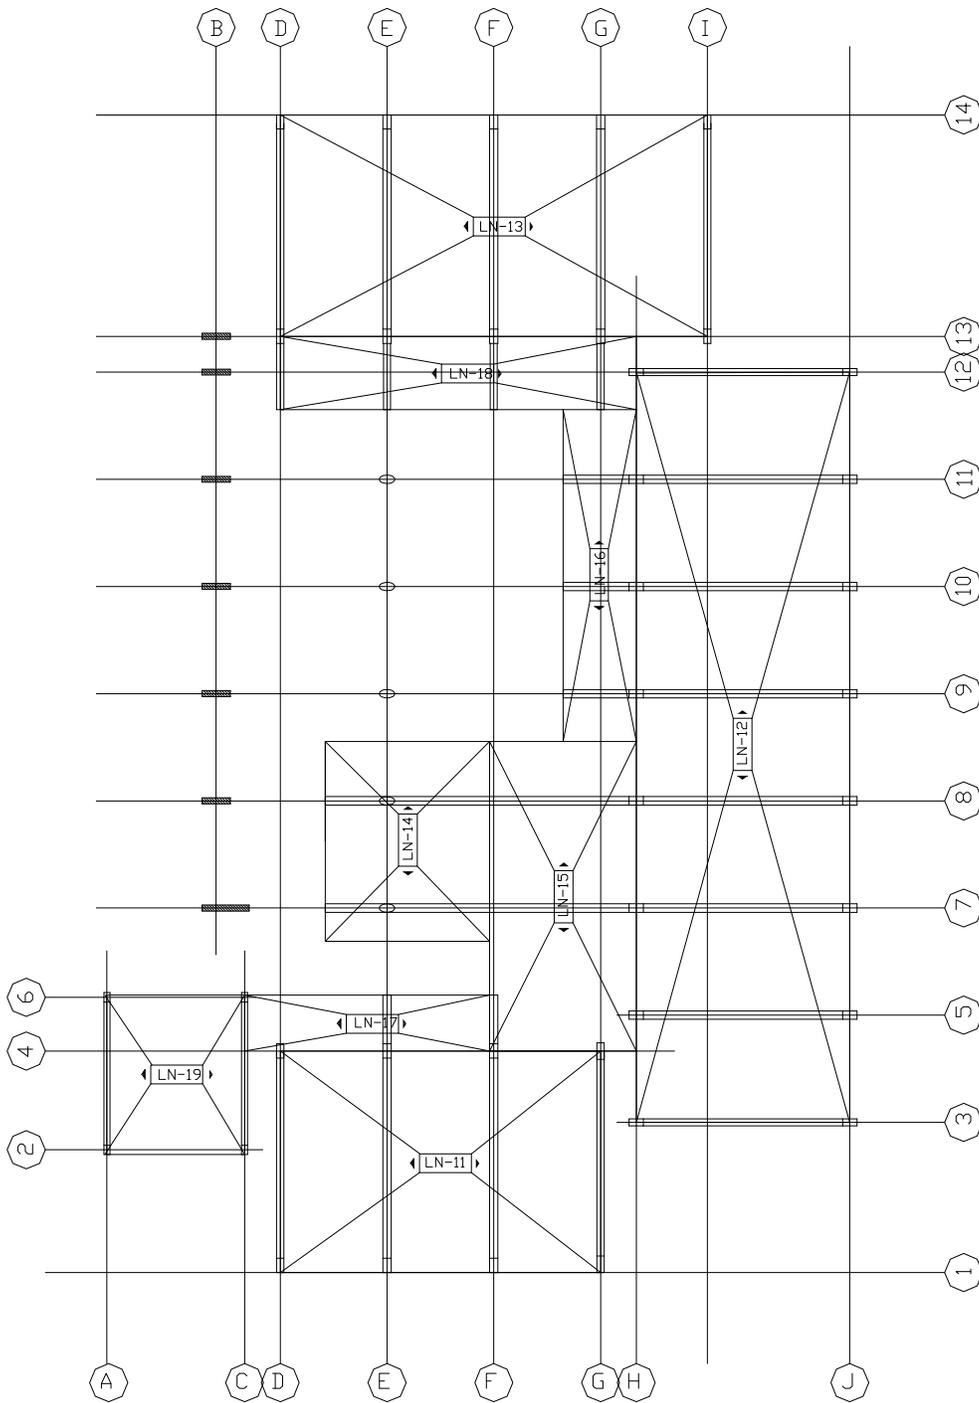
Figura 8. Disposición de losas Nivel 2

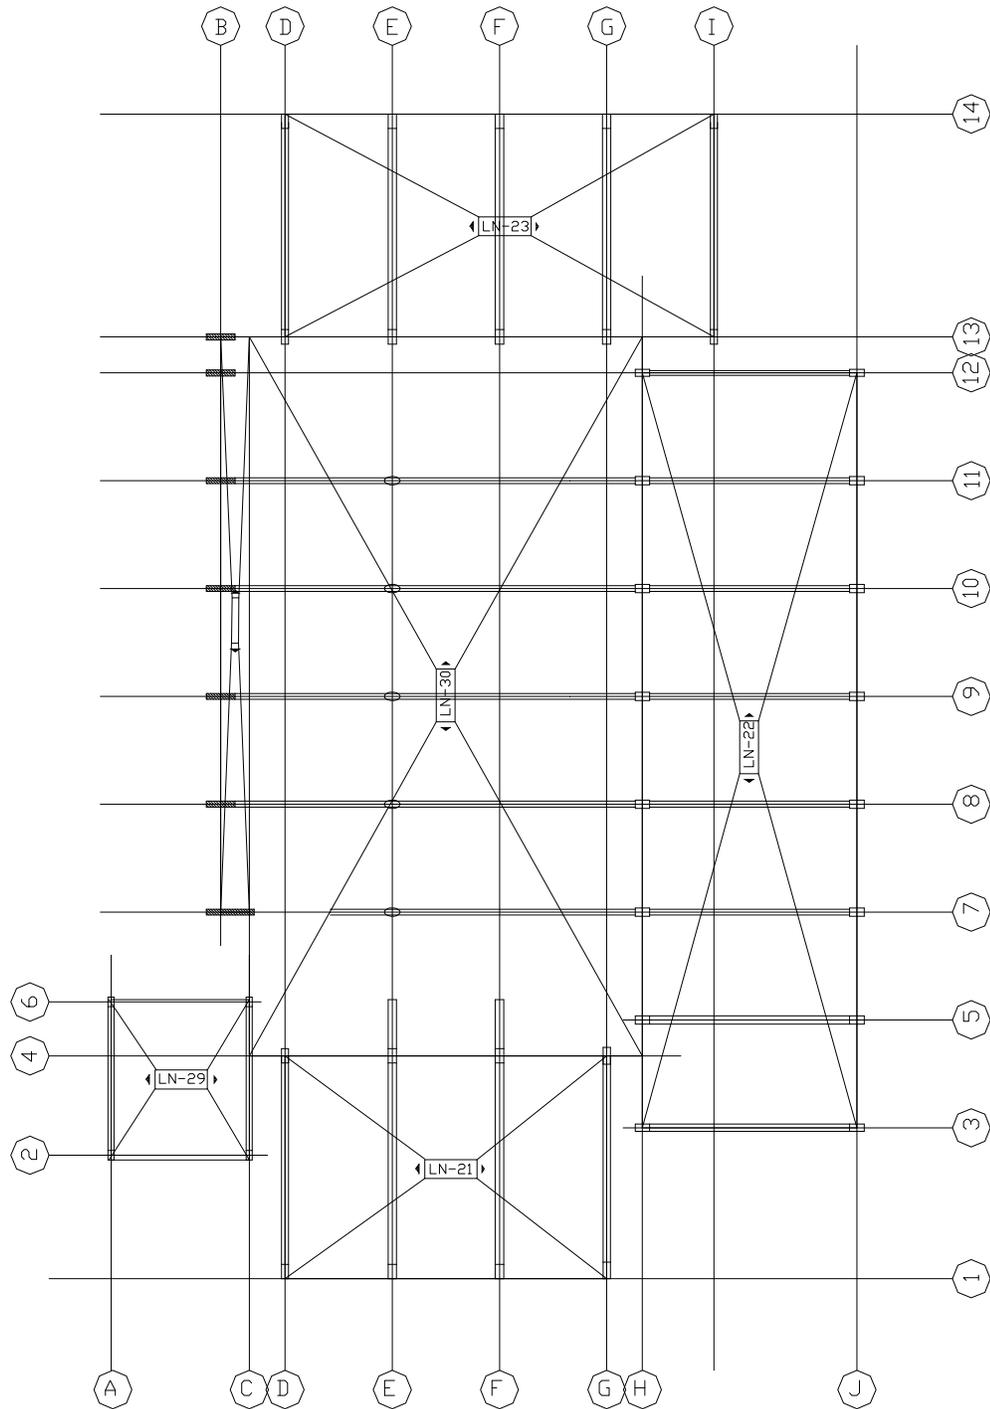
Figura 9. Disposición de losas Techo

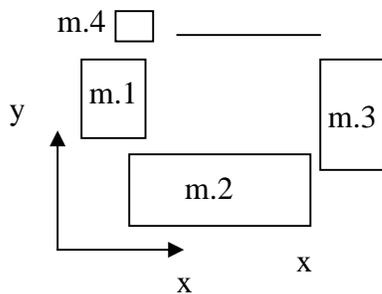
Observación: A efectos de la presentación de la geometría de la edificación se asignará nombre a los módulos, tal como se muestra en el esquema.

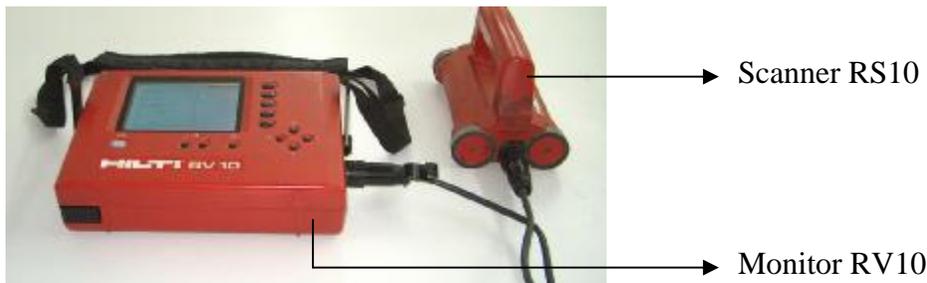
El sistema Ferroskan FS10 es un instrumento que permite detectar la presencia de acero de refuerzo en elementos de concreto armado, a través de una sonda de evaluación (scanner RS10) conectado a un módulo de evaluación (monitor RV10).

Figura 10. Sistema de Ferroskan FS10

El sistema se puede emplear en dos modalidades; para realizar una detección rápida, o para explorar una imagen. El primer modo permite detectar la presencia de acero en la dirección perpendicular a la cual se realiza la exploración, indicando la profundidad a la cual se encuentra el mismo.

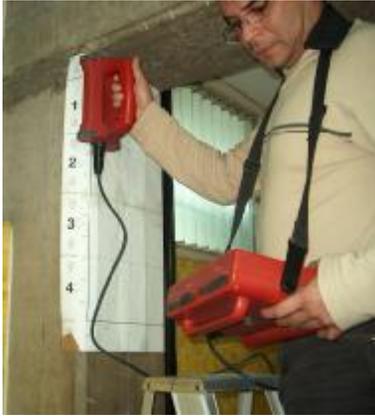
La exploración de una imagen permite realizar una “radiografía” en una zona de 600 x 600 mm, empleando como guía para la colocación de la sonda un papel cuadriculado suministrado junto con el equipo. La zona cuadriculada debe ser explorada en dos direcciones perpendiculares entre sí para poder percibir una imagen.

Figura 11  
Operador realizando radiografía

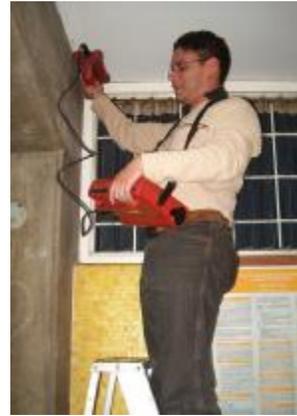
Figura 12  
Operador realizando detección rápida

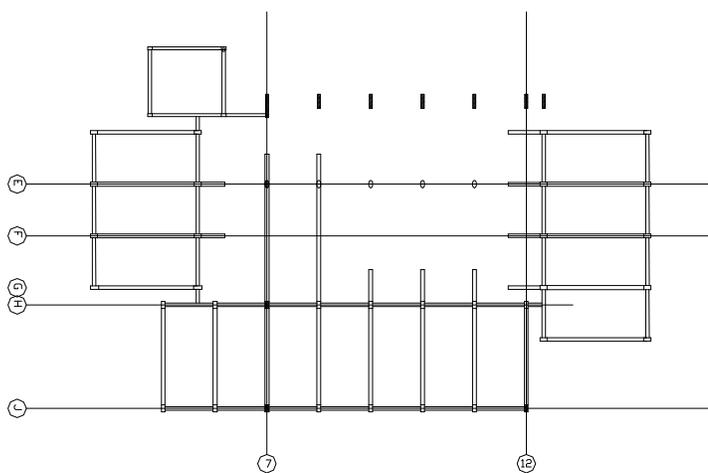
Se realizó la detección rápida en 6 elementos estructurales, correspondientes a 4 columnas en el nivel Planta Baja y 2 vigas del Nivel 1, indicadas en el siguiente esquema. Igualmente se empleó este método para verificar la existencia de vigas planas en dirección perpendicular a las principales.

Figura 13. Planta Nivel 1

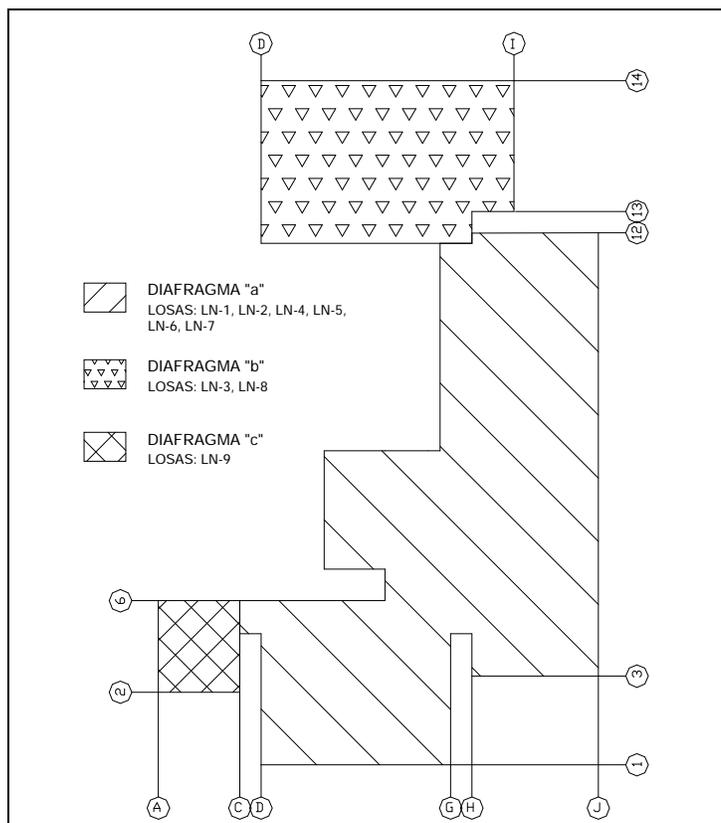
Para las estructuras con este tipo de irregularidad, la norma Covenin 1756 – 01 indica en la Tabla 9.2 que se debe realizar un “Análisis Dinámico Espacial con Diafragma Flexible” descrito en el artículo 9.7 de la misma. Pero, debido a las características de las losas (nervada de 30 cm de espesor) y la distribución de las mismas en cada planta, se presume que estas pueden presentar un comportamiento equivalente a 3 diafragmas rígidos en cada nivel, dispuestos como se muestra en la Figura 12.

Disposición de diafragmas

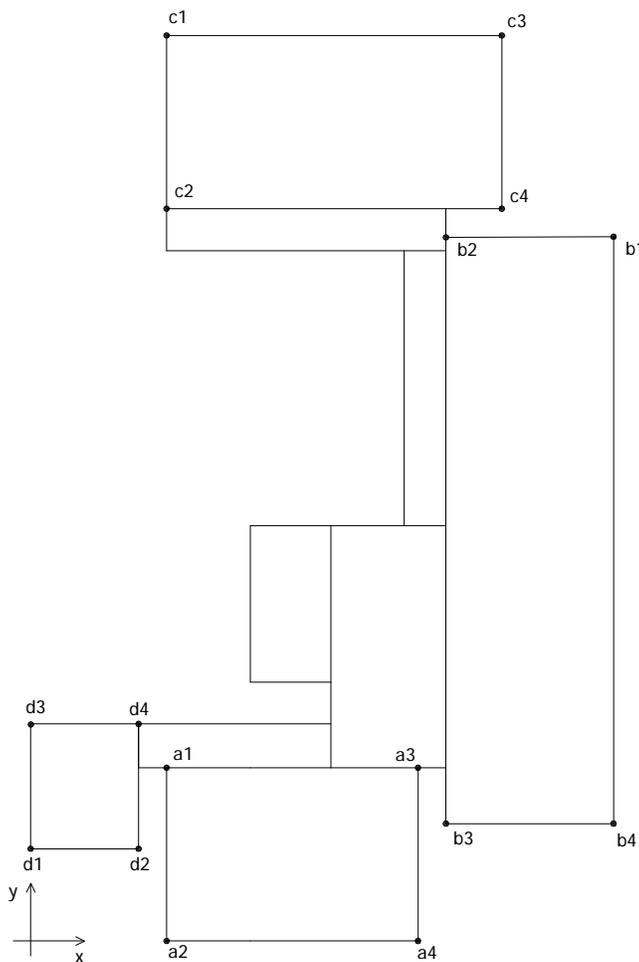
En este modelo se analizó el comportamiento de la estructura para los tres primeros modos de vibración bajo la acción del sismo en dos direcciones ortogonales, prestando especial atención a los desplazamientos de los nodos “a1,a2, a3, a4, b1, b2, b3, b4, c1, c2, c3, c4, d1, d2, d3 y d4” del primer nivel (ver figura 15) y la participación de las masas en cada uno de éstos.

Figura 15. Identificación de nodos estudiados

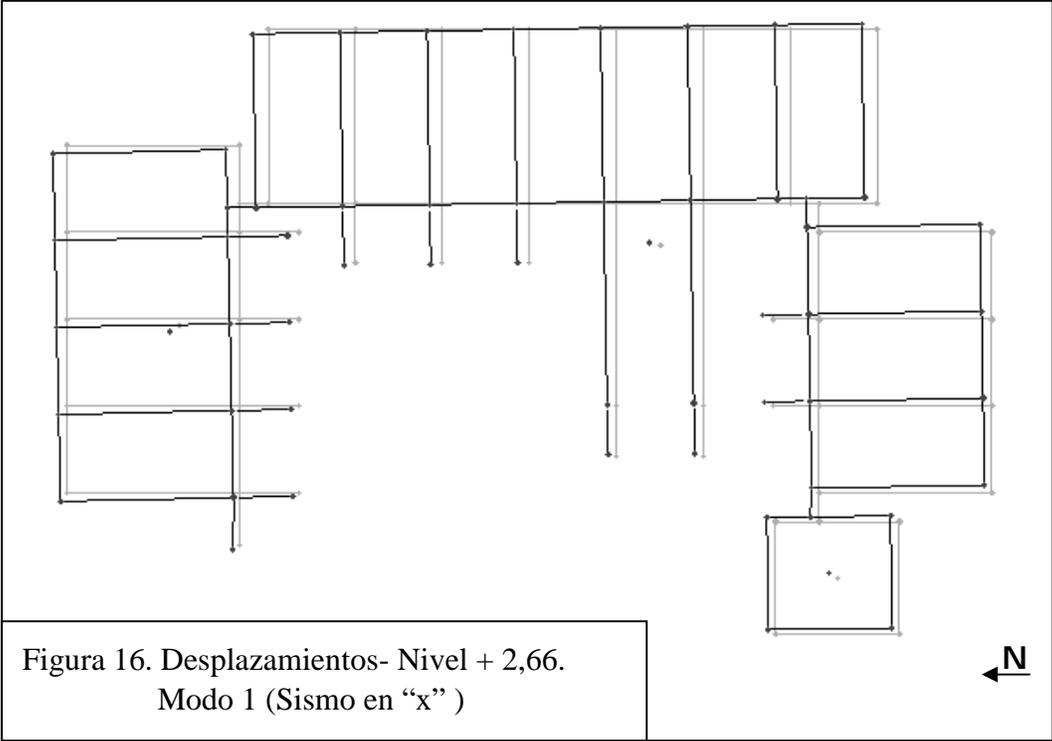
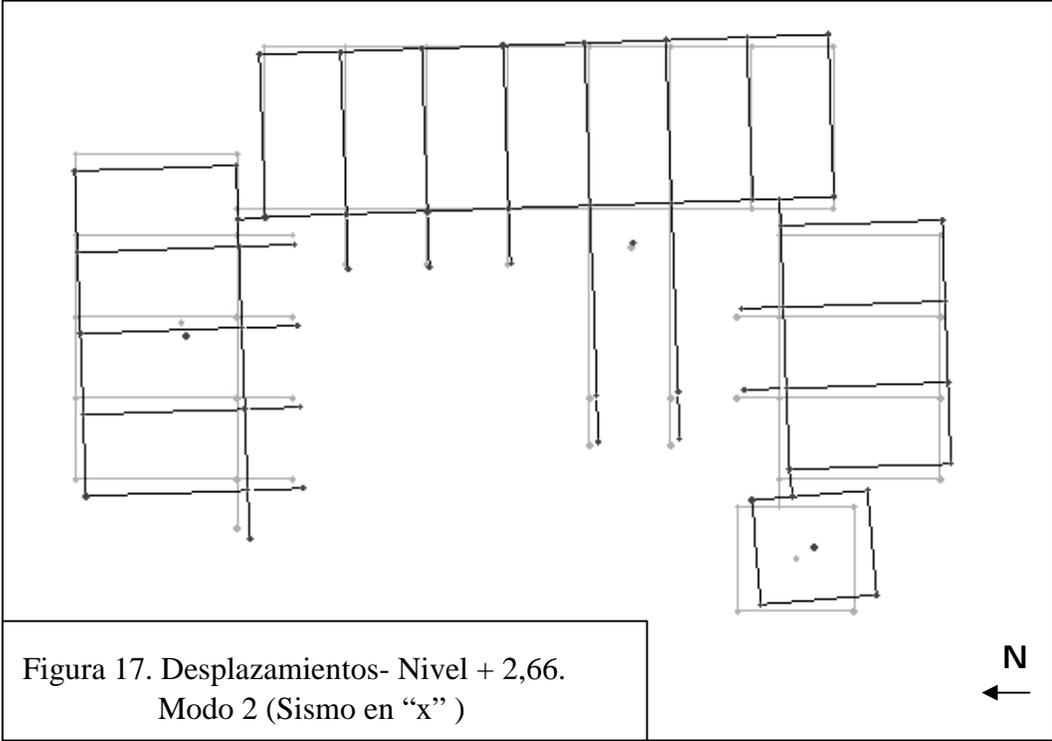
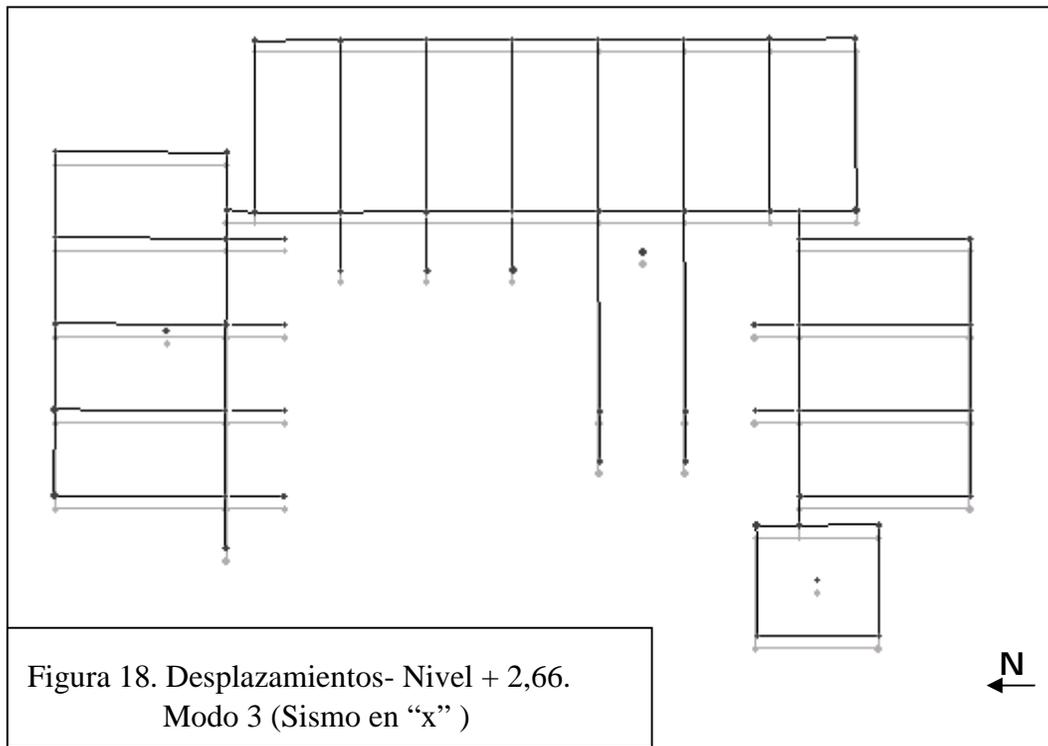
En este estudio se obtuvieron los desplazamientos mostrados en la Tabla 5. El efecto del sismo en dirección “x” se puede observar en las Figuras 16, 17 y 18; y de forma análoga, como se aprecia en los valores de la tabla, el sismo en dirección “y” produce un efecto semejante sobre la edificación en cada uno de los modos evaluados.

En base a este comportamiento, equivalente al esperado con un diafragma rígido en cada planta, se decidió realizar el estudio de la estructura tomando la planta con estas características, y realizando un análisis dinámico espacial con el programa SAP2000 y un análisis dinámico plano con el programa CBDS.

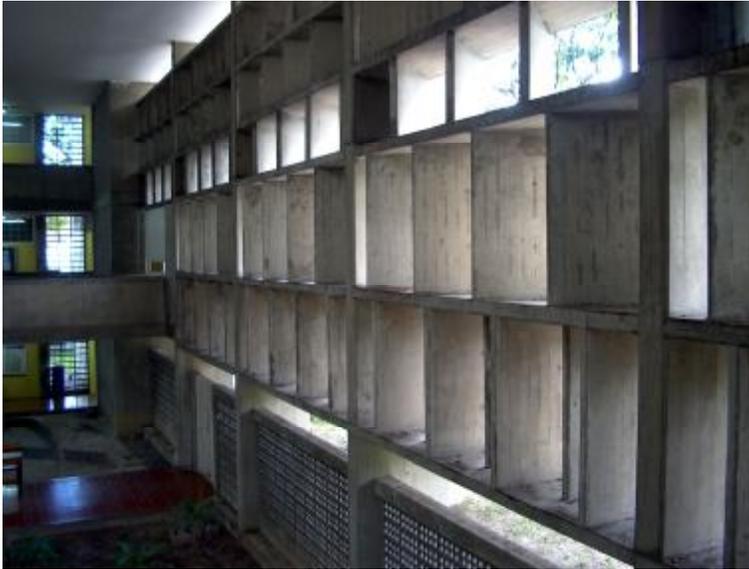
Los parasoles, a pesar de ser fundamentalmente elementos arquitectónicos, no concebidos en principio como parte del sistema resistente de la estructura, tienen una influencia importante dentro del comportamiento de la edificación, ya que estos están conformados por “placas” de concreto vaciadas en sitio, que aunque de poco espesor (10 y 8,5 cm) atendiendo a la luz de 4,5 mts entre columnas y a la disposición de los quiebrasoles a 45° en varios niveles respecto al eje del pórtico, suministran al conjunto una rigidez a ser considerada, constituyendo además una masa representativa respecto a la masa del conjunto ( $\approx 8\%$ ) (Ver figura 19).

Figura 19. Fachada Oeste  
– Parasoles de concreto

Para examinar la influencia de estos elementos en el comportamiento del conjunto, se realizó un modelo de la estructura en donde los quiebrasoles y las placas que soportan los mismos fueron simulados a través de “placas delgadas” (shell) discretizando cada uno de ellos en elementos de 15x15 cm para poder considerar la posición exacta de los parasoles.

Luego del análisis se encontró que bajo la acción del sismo de diseño se presentan esfuerzos en las placas que soportan los parasoles, superiores a los esfuerzos de rotura en el concreto. Algunos de estos valores se muestran en el Anexo 6.

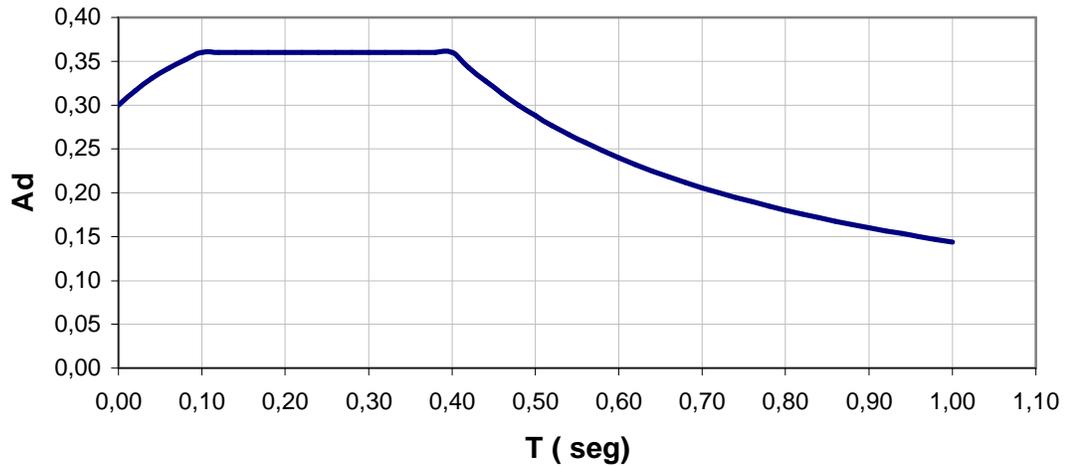
Zona Sísmica (Tabla 4.2)	5	Coeficiente de aceleración horizontal (Tabla 4.1)		$A_0 = 0.30$
Grupo (Art. 6.1)	B2	Factor de Importancia (Tabla 6.1)		$\alpha = 1,0$
Tipo de estructura (Art. 6.2)	I	Nivel de diseño (Capítulo 12)		$ND = 1$
Forma espectral (*) (Tabla 5.1)	S1	$T^+ = 0,4 \text{ seg}$	$B = 2,4$	$P = 1,0$
Factor de reducción de respuesta (Tabla 6.4)			$R=2$	$T^* = 0,1$

**Figura 20. Espectro de diseño**

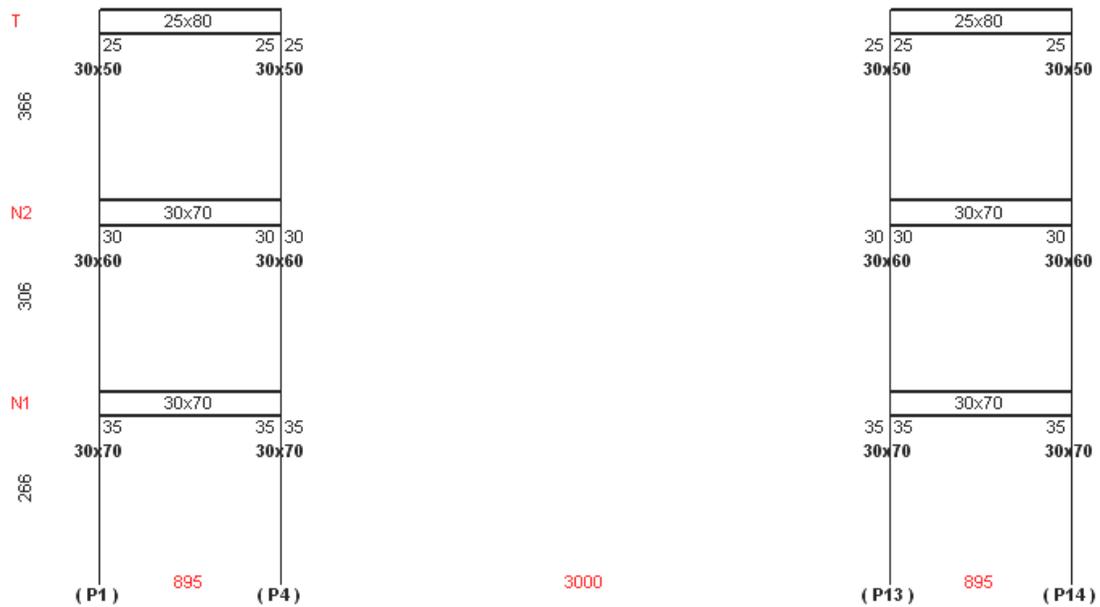
**Pórtico D = Pórtico F = Pórtico G (No se muestran los volados)**

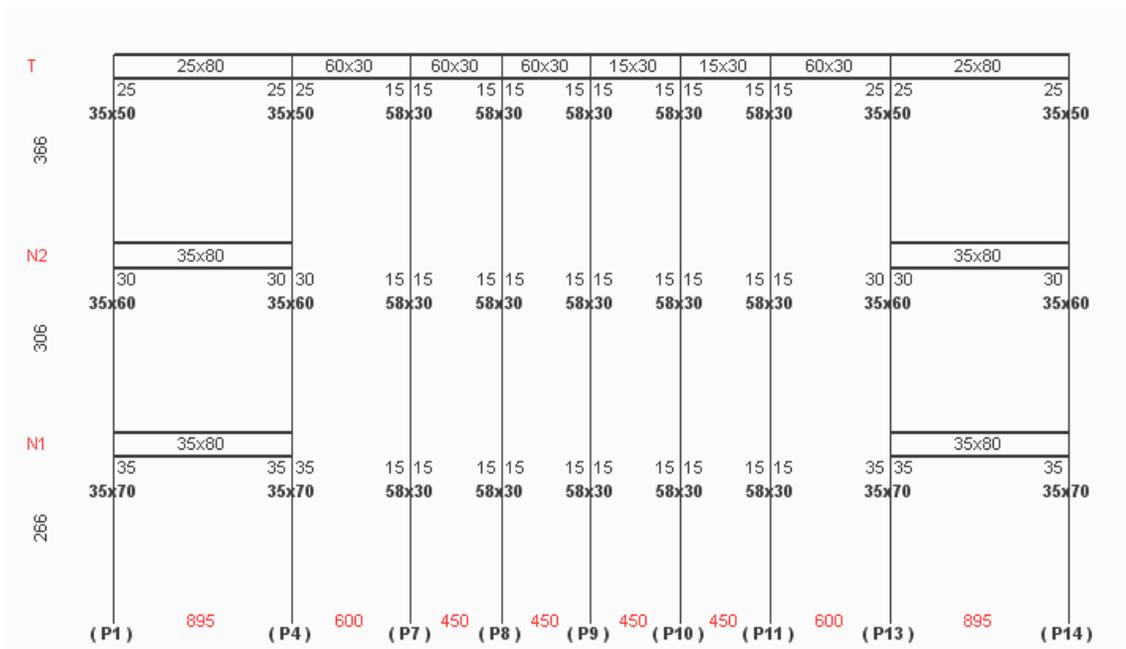
**Pórtico E (No se muestran los volados)**

Nota: las columnas de los ejes 7, 8, 9, 10 y 11 presentan una sección rectangular (58x30) que equivale a una sección de forma elíptica (65x35) en cuanto a las características geométricas como área y radio de giro inercial.

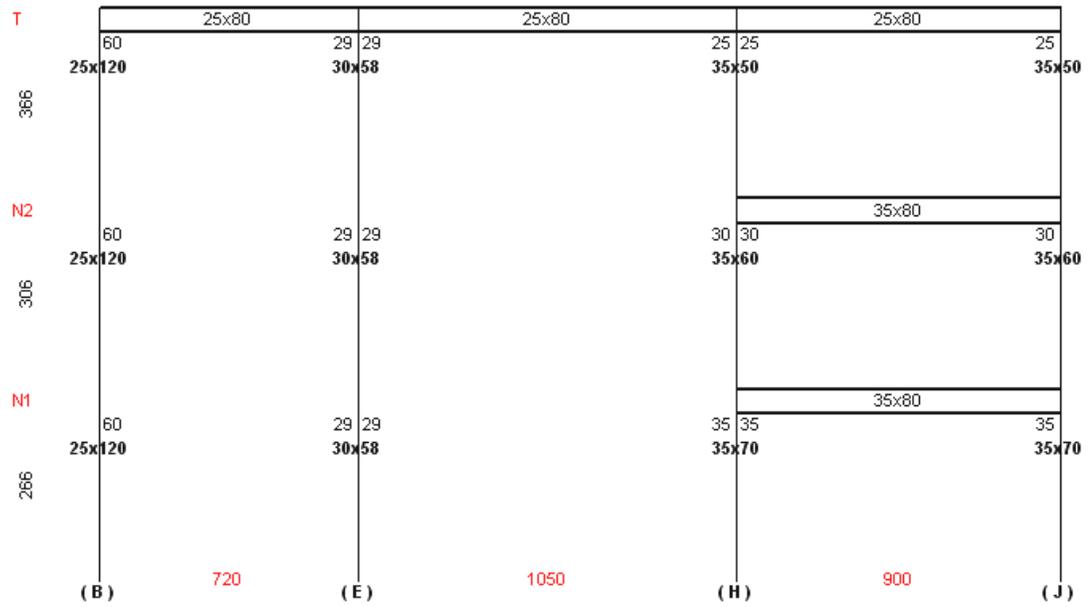
**Pórtico 7 = Pórtico 8 (No se muestran volados)**

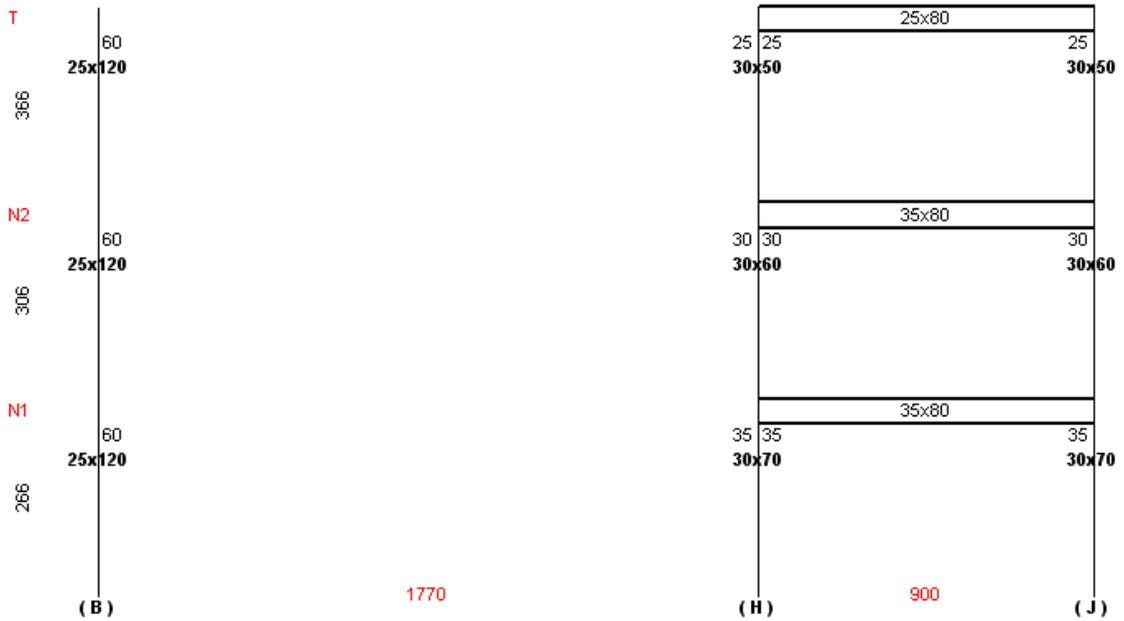
**Pórtico 9 = Pórtico 10 = Pórtico 11 (No se muestran volados)**

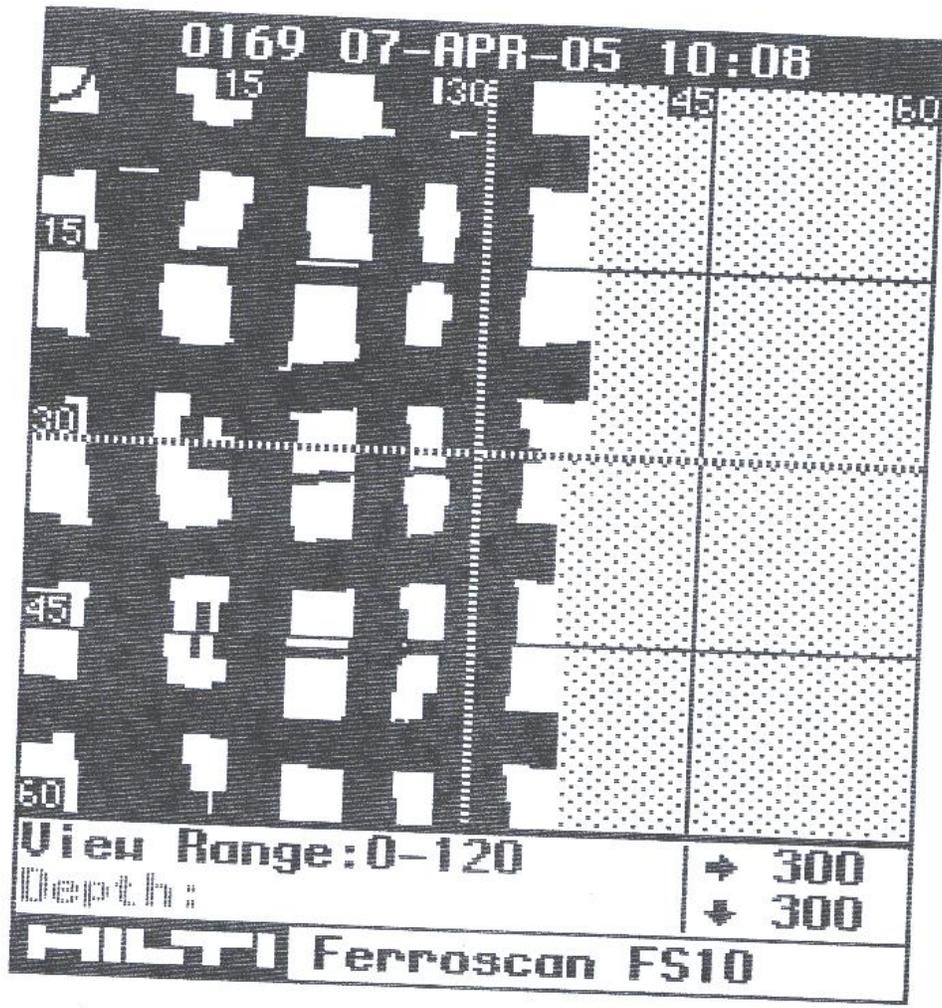
VIGA 7 (E-H)

CARA INFERIOR - CERCANA AL APOYO "H"

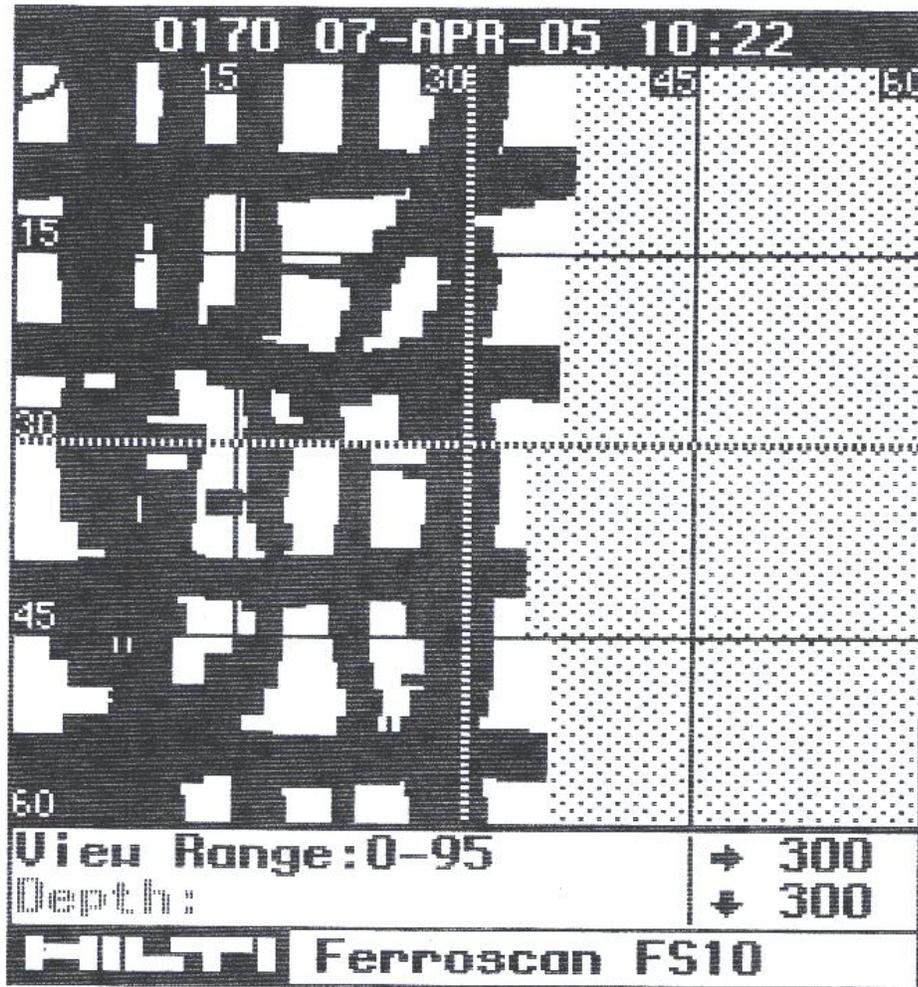
VIGA 7 (E-H)

CARA INFERIOR - CENTRO DEL TRAMO

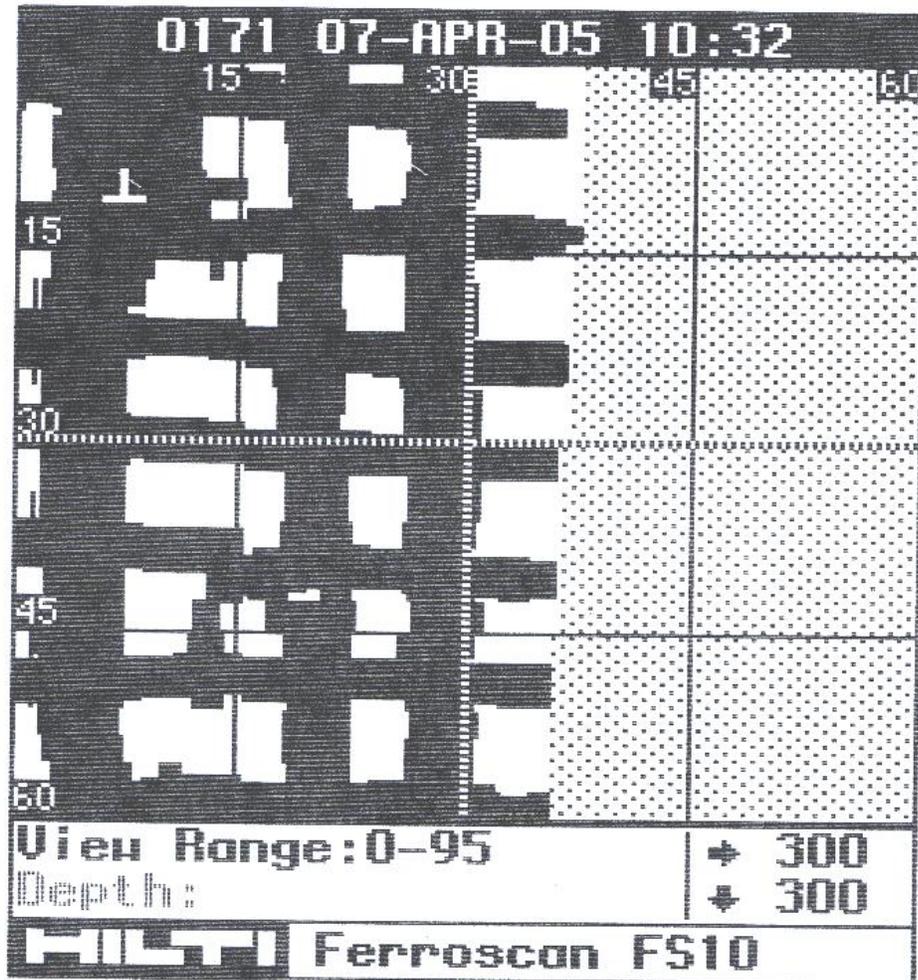
VIGA 7 (E-H)

CARA INFERIOR - CERCANA AL APOYO "E"

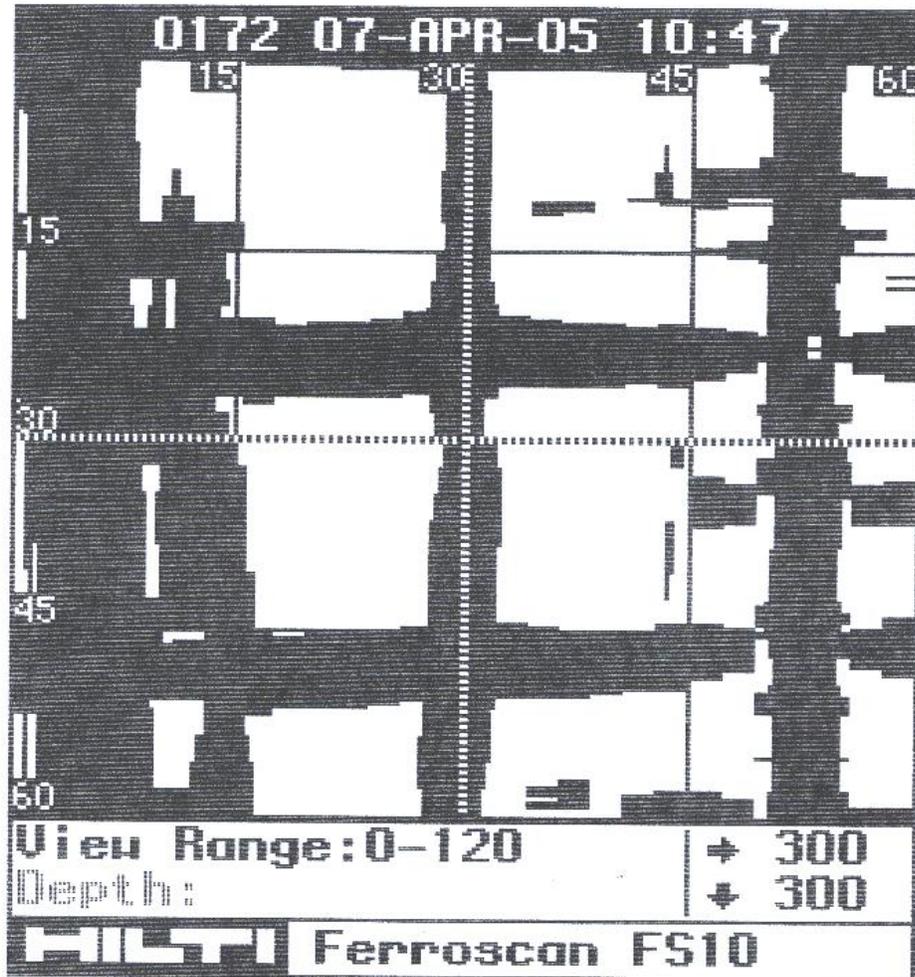
COLUMNA 7E - NIVEL PD

CARA SUR

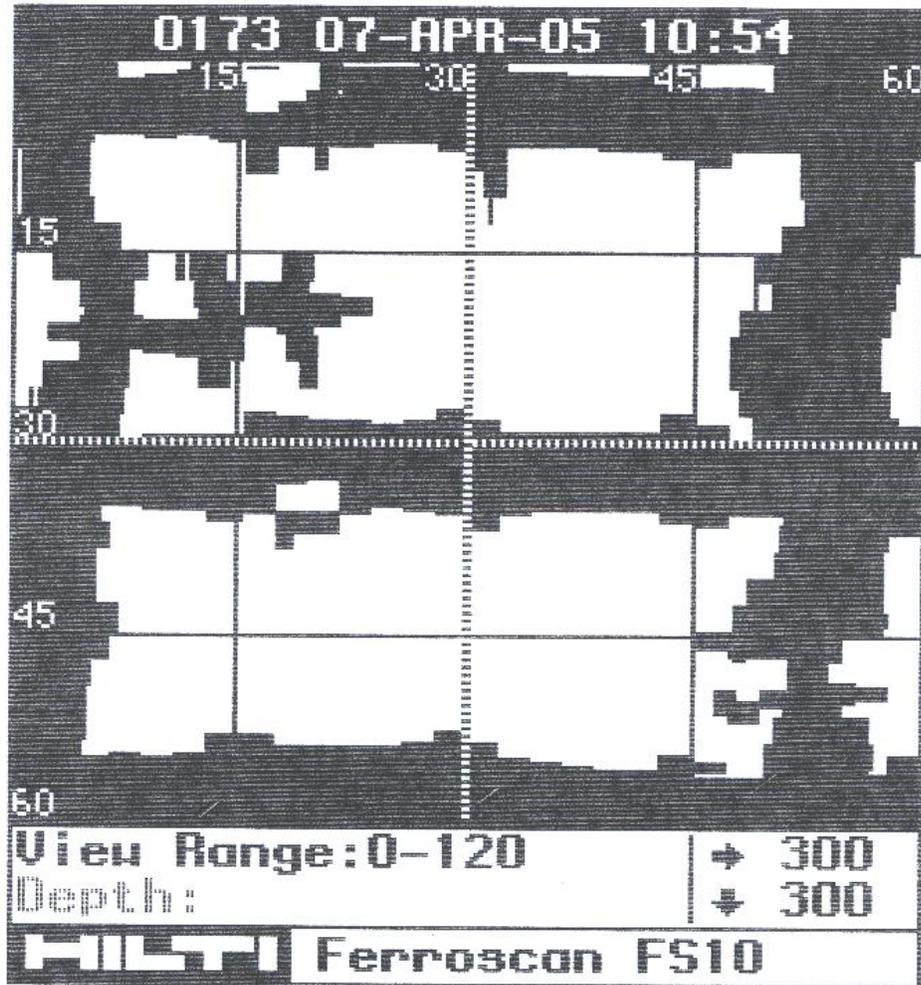
COLUMNA 7H - NIVEL PB

CARA NORTE

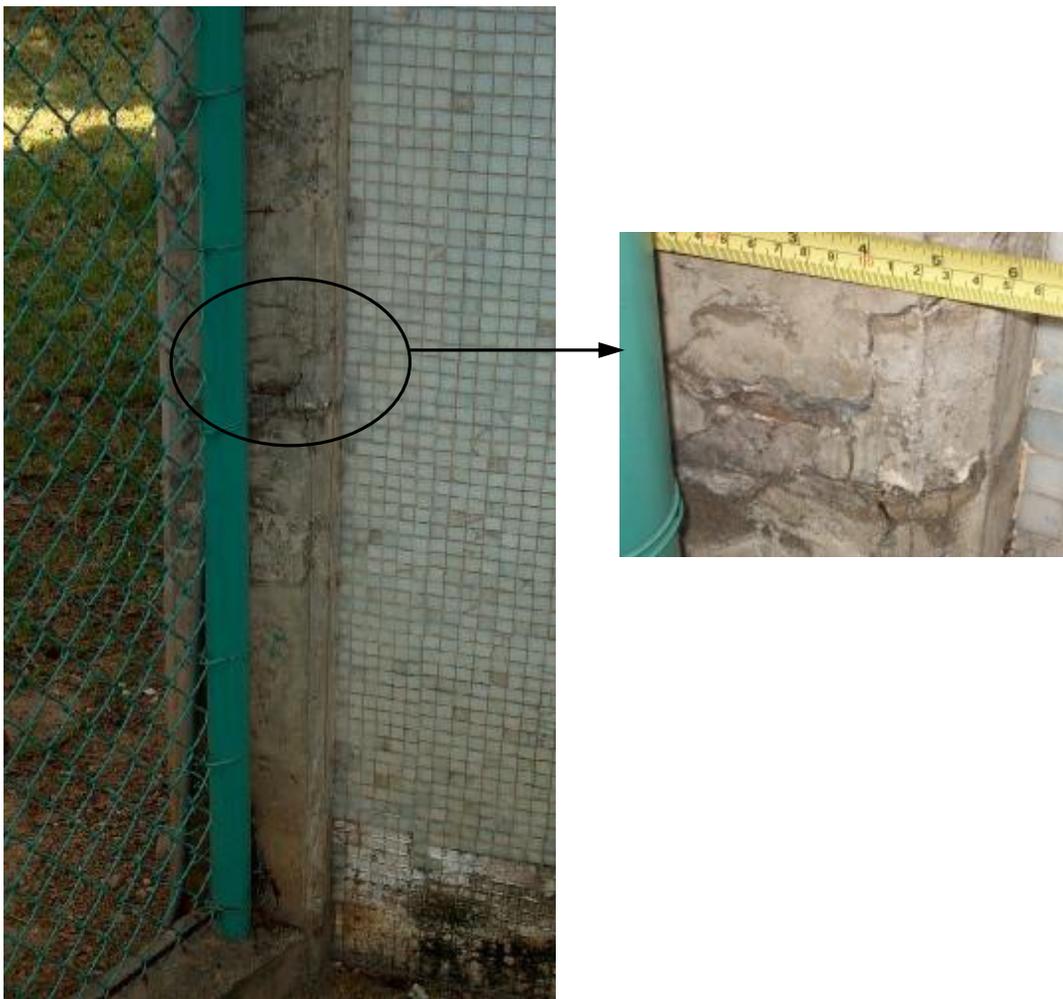
Resulta importante destacar el daño observado en las columnas correspondientes al módulo donde se encuentran los sanitarios, específicamente la ubicada en el nivel de Planta Baja en el eje 2A, ya que en ella se presentan una serie de grietas y desprendimientos del concreto no encontrados en el resto de las columnas, que exponen el acero de refuerzo transversal (Ver fotos Anexo 5).

**ANEXO 5.****Daño observado en columna "2A" en el Nivel Planta Baja**

Se encontraron algunas columnas (principalmente en el 4) cuya sección resultó insuficiente durante el diseño, estas presentan una sección rectangular de 25 x 40 cm, lo cual corresponde a la mitad (aproximadamente) de las columnas del resto de la edificación. En uno de estos miembros (columna 2A1) ya se observan grietas importantes (ver anexo 5)
