TRABAJO ESPECIAL DE GRADO

EVALUACIÓN DEL COMPORTAMIENTO ESTRUCTURAL DEL INSTITUTO DE MEDICINA TROPICAL Dr. FÉLIX PIFANO DE LA CIUDAD UNIVERSITARIA DE CARACAS

Para optar al título de
Ingeniero Civil

Caracas, Junio 2.007.

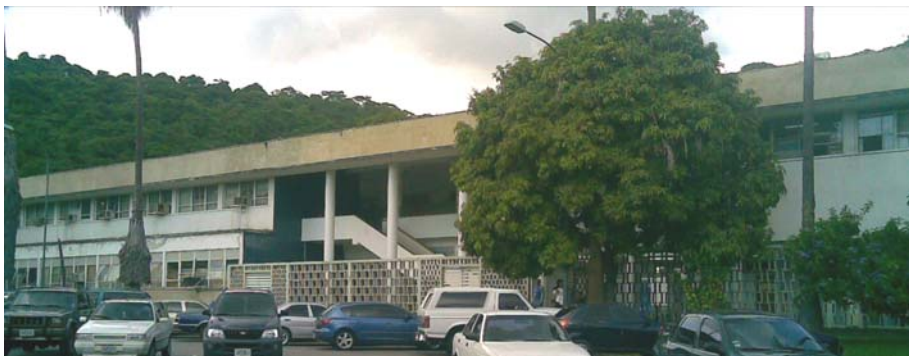
Figura II.2.7 Fachada Sur - Pabellón Este del Edificio Principal del Instituto de Medicina Tropical Dr. Félix Pifano

El cuerpo principal del IMT fue construido desde 1.949 a 1.952, el mismo posee dos plantas alargadas que forman un cuerpo prismático, de cubierta plana con diversos voladizos a ambos lados y pequeños quiebres en su fachada principal de 112m de largo. Se encuentra orientado en dirección Este – Oeste, su fachada Sur es la principal (ver figura II.2.7) y hacia el pabellón Este la fachada se abre y en ella se observa el hall de entrada, el cual posee un sencillo esquema volumétrico, en el que se destacan cuatro columnas circulares a doble altura y una amplia escalera que se encuentra paralela al eje de circulación (ver figura II.2.8). Hacia el pabellón Oeste la fachada se abre otra vez, observándose la escalera secundaria y el pasillo abierto que comunica esta edificación con el auditorio.

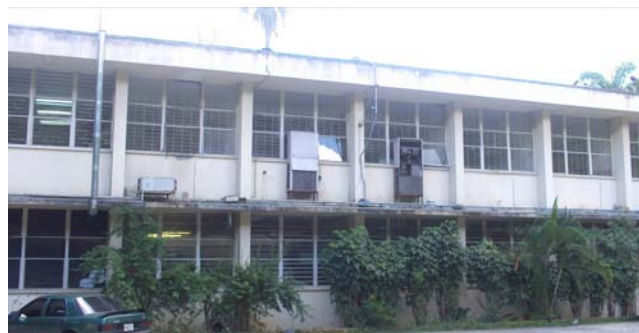
Figura II.2.9 Fachada Norte del Edificio Principal del Instituto de Medicina Tropical Dr. Félix Pifano

La fachada Norte, escasamente observada por el público posee ventanas metálicas acompañadas por aleros para la protección solar, prácticamente no posee interrupciones (ver figura II.2.9). La fachada Este en planta baja posee una puerta metálica que permite la comunicación con el cafetín y en planta alta posee una ventana metálica. También la fachada Oeste posee una puerta metálica en planta baja y una ventana del mismo material en planta alta; en esta fachada existe un volado en forma trapezoidal.

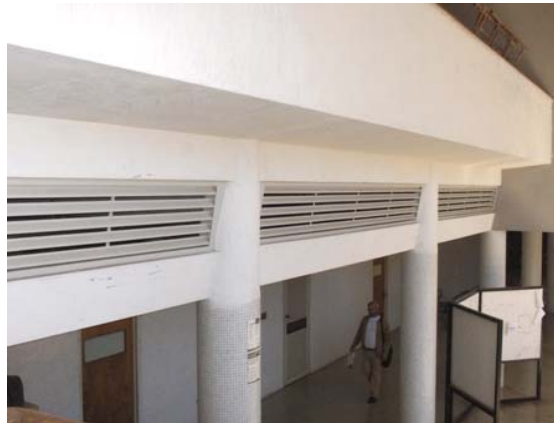
Figura II.2.12 Entrepiso Intermedio Existente en Planta Baja del Edificio Principal

Por otra parte, el cuerpo principal del IMT posee una altura total de 9,25m siendo 4,00m la altura libre de entrepiso en planta alta, en planta baja existe un entrepiso intermedio (ver figura II.2.12), en el cual se encuentran las instalaciones eléctricas, las tuberías de gas, entre otros. Dicho entrepiso posee una altura de 1,00m aproximadamente y él mismo no se observa en toda la edificación, sólo se

encuentra en el pasillo central y en el módulo III de la edificación, siendo la altura libre de entrepiso de esa área 3,00m. La altura libre de entrepiso de las áreas restantes es de 4,00m. El hall de entrada posee una altura de 8,00m aproximadamente.

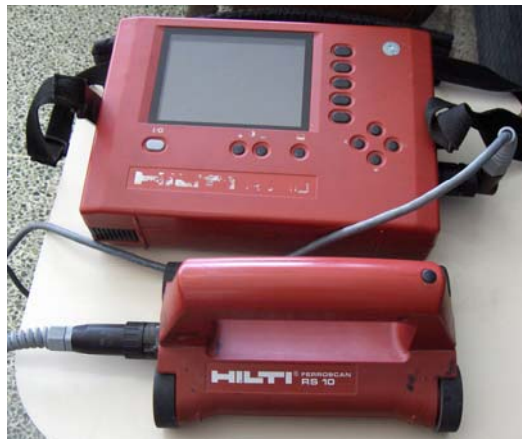
Figura IV.2.16 Ferroskan FS10

Es un sistema de detección portátil para visualizar la armadura de los elementos inmediatamente mediante un campo magnético. Para ello el equipo cuenta con dos partes principales: una sonda de evaluación (Scanner RS10) y un módulo de evaluación (Monitor RV10); ambas partes están conectadas mediante un cable.

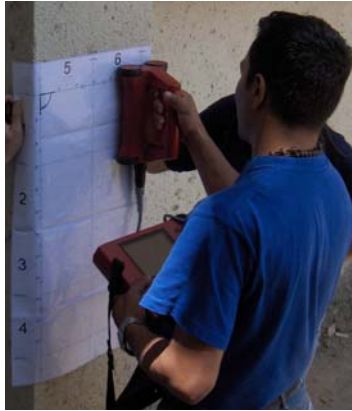
Figura IV.2.17 Ubicación de Acero en Columna con el Ferroskan FS10

La segunda modalidad consiste en la exploración de una imagen la cual genera una radiografía del acero presente en el elemento para ello se emplea una cuadrícula de papel de 600x600mm, la misma se emplea como guía para realizar el escaneo en dos direcciones ortogonales (ver figura IV.2.17).

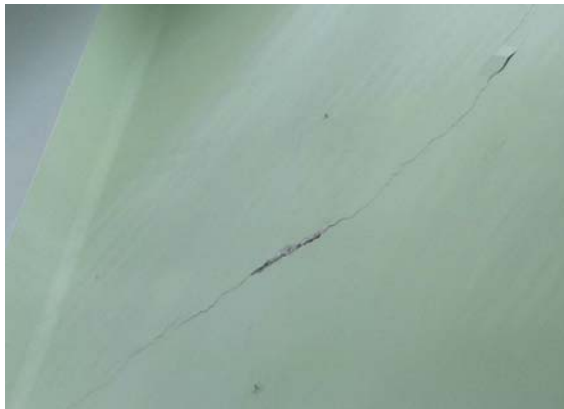
Figura IV.3.19 Grieta a 45° en Pared

- Por asentamientos diferenciales o como consecuencia de acciones sísmicas, las cuales afectan considerablemente la estabilidad de la estructura, debido a que por su tamaño y dirección pueden debilitar el elemento estructural en el sentido resistente del mismo, además, si la estructura a sido víctima de un acontecimiento sísmico ésta presenta condiciones muy diferentes a las originales, por lo cual ya su capacidad resistente se ve minorada. Todas estas grietas se presentan en los elementos estructurales bien a 90 grados o bien a 45 grados en elementos de mampostería (Fernández, 1.994).

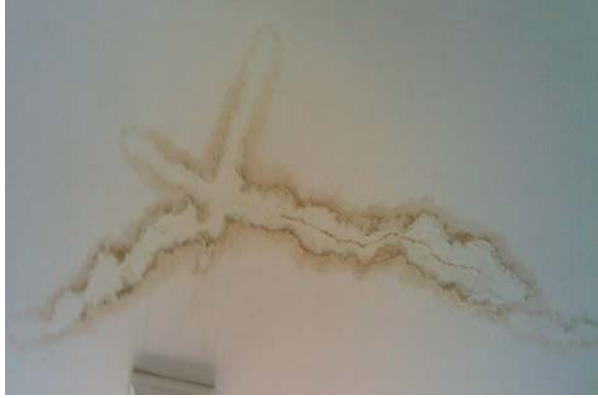
Figura IV.3.21 Humedad en Losa de Planta Techo

Es una de las principales patologías que más frecuentemente afectan a un elemento de concreto, pueden ser debidas a múltiples causas, y se reconocen fácilmente, ya que van desde simples manchas en los elementos afectados, justo alrededor de las filtraciones, hasta pérdida de friso y descubrimiento de acero. Constituyéndose como un posible y potencial activante de corrosión en cualquier elemento de concreto armado (Echeverría, 2.006).

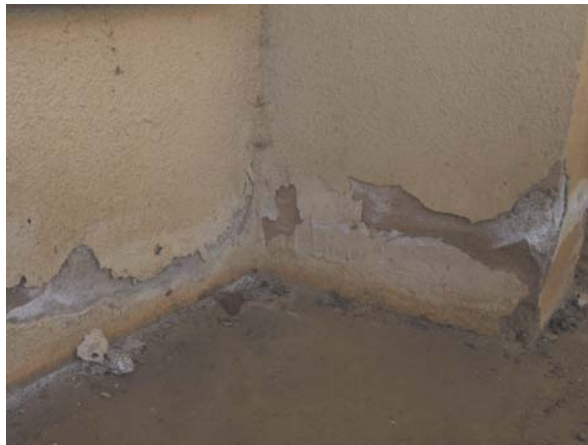
Figura IV.3.22 Delaminación del Concreto en Columna

El proceso de delaminación del concreto, se presenta como la pérdida de la capa de recubrimiento en elementos estructurales debido a la acción de la corrosión interna de los aceros de refuerzo.

La corrosión en elementos estructurales de concreto armado presenta como primer síntoma la aparición de fisuras en la dirección de los aceros longitudinales del elemento. Estas fisuras en principio capilares provocadas por las tensiones originadas por la herrumbre expansiva formada alrededor de las barras, va abriéndose con el paso del tiempo, a la vez que empiezan a aparecer otras coincidiendo con el plano de los estribos. La velocidad con que va avanzando el proceso de corrosión en el elemento depende del grado de carbonatación que presente el concreto armado, de la permeabilidad del mismo al oxígeno, humedad e iones de cloro, que sin duda son los que mantienen activo este proceso de desgaste de las barras de acero.

Al llegar a un valor determinado de corrosión y luego de soportar muchas tensiones internas se produce el desprendimiento de las esquinas de los elementos estructurales o de todo el recubrimiento (si la cuantía de acero es muy grande), y se origina el proceso de delaminación del elemento de concreto armado. Trayendo como consecuencia la reducción de la capacidad resistente de la estructura, primero por la pérdida de sección del acero que la forma y del

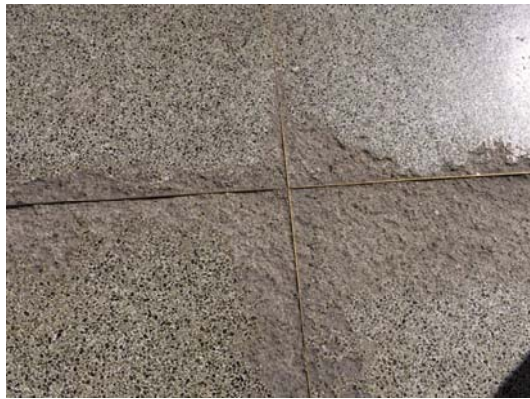
Figura IV.3.23 Desgaste de Piso de Granito en el Hall de Entrada

El desgaste de piso se refiere al trato inadecuado que se le haga al mismo soportando un peso excesivo, bien de cargas fijas o bien de cargas que por

El daño se presenta cuando el piso ha sido objeto de un revestimiento apto para un tránsito normal y sin embargo se dedica al paso de un tránsito mayor o bien cargas importantes en tránsito de objetos más pesados. Otra razón fundamental para el deterioro del piso puede ocurrir por la acumulación de agua sobre el mismo lo que debilita la capa más externa, y la vuelve vulnerable a cualquier daño y deterioro (Fernández, 1.994).

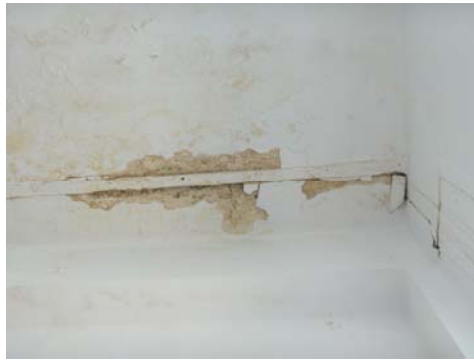
Figura IV.3.25 Deterioro en Junta Interna entre en Módulo I y II en Planta Techo

En relación a las juntas estructurales que delimitan cada uno de los módulos en el Edificio Principal del IMT se observa que algunas de éstas se encuentran deterioradas ya que presentan humedad, pérdida de recubrimiento y óxido, posiblemente por la falta de mantenimiento en las mismas. Por otra parte, es necesario señalar que algunas de las juntas han sido recubiertas con pintura, y las que se ubican en la fachada norte de la edificación carecen de fleje metálico.

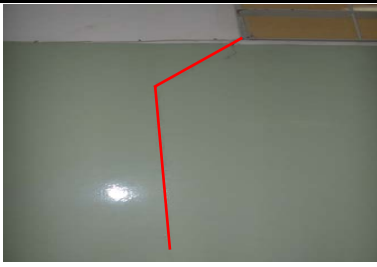
<p>Elemento: PARED Piso: PA-EP Ubicación: B (13-14) Tipo de Daño: 1 Nivel de Daño: 1 Observaciones: Grieta 90° en pared, desde marco de la ventana.</p>	38

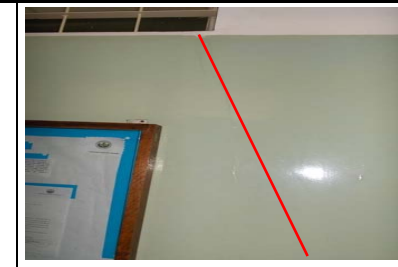
<p>Elemento: PARED Piso: PA-EP Ubicación: C (13-14) Tipo de Daño: 1 Nivel de Daño: 1 Observaciones: Grieta 45° en pared, desde marco de la ventana, hasta el piso.</p>
39

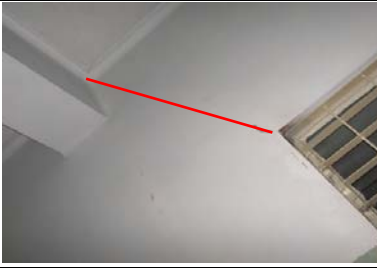
<p>Elemento: PARED Piso: PA-EP Ubicación: C (14-15) Tipo de Daño: 1 y 4 Nivel de Daño: 1 Observaciones: Grieta 45° y delaminación en pared, desde marco de la ventana, hasta el techo.</p>	40

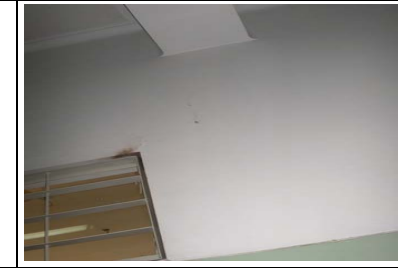
<p>Elemento: PARED Piso: PA-EP Ubicación: B (13-14) Tipo de Daño: 4 Nivel de Daño: 1 Observaciones: Delaminación en pared, a partir de grieta.</p>
41

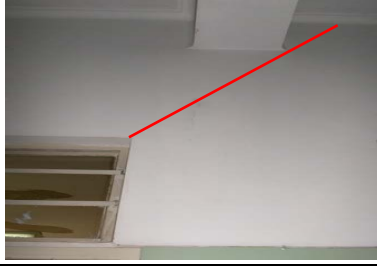
<p>Elemento: PARED Piso: PA-EP Ubicación: B (14-15) Tipo de Daño: 1 Nivel de Daño: 1 Observaciones: Grieta 45° en pared, desde marco de la ventana, hasta el techo.</p>	42

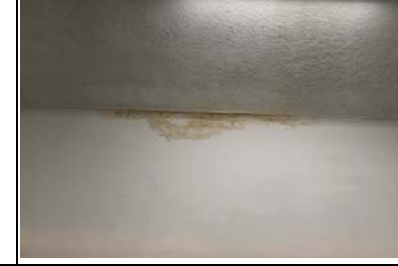
<p>Elemento: PARED Piso: PA-EP Ubicación: C (15-16) Tipo de Daño: 3 Nivel de Daño: 1 Observaciones: Humedad en pared, por filtraciones en losa.</p>

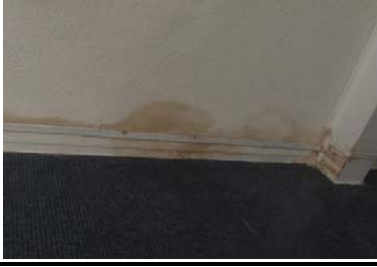
<p>Elemento: LOSA Piso: PA-EP Ubicación: (20-21)(B-E) Tipo de Daño: 3 Nivel de Daño: 2 Observaciones: Óxido en junta, humedad en losa de techo.</p>	44

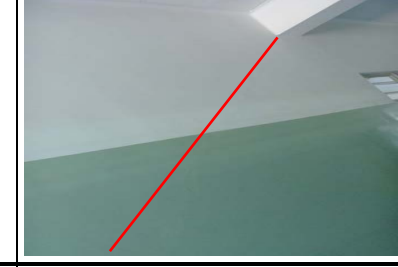
<p>Elemento: PARED Piso: PA-EP Ubicación: C (27-28) Tipo de Daño: 1 Nivel de Daño: 1 Observaciones: Grieta 45°, desde el viga hasta la piso.</p>
45

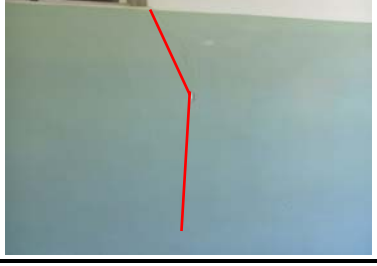
<p>Elemento: PARED Piso: PA-EP Ubicación: B (27-28) Tipo de Daño: 1 Nivel de Daño: 1 Observaciones: Grieta 90°, desde el marco de la ventana hasta el piso.</p>	46

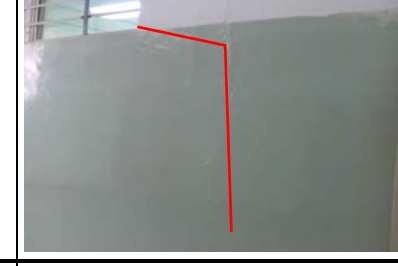
<p>Elemento: PARED Piso: PA-EP Ubicación: B (25-26) Tipo de Daño: 1 Nivel de Daño: 1 Observaciones: Grieta 90°, desde el marco de la ventana hasta el piso.</p>
47

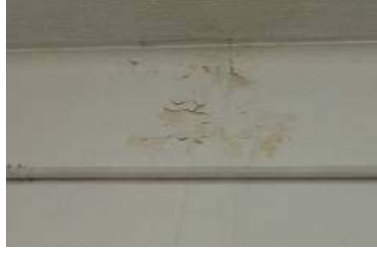
<p>Elemento: VIGA Piso: PA-EP Ubicación: B (8-9) Tipo de Daño: 2 y 3 Nivel de Daño: 1 Observaciones: Desprendimiento de friso y humedad.</p>	48

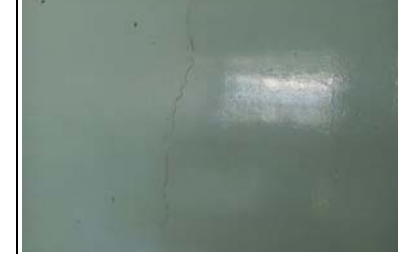
<p>Elemento: PARED Piso: PA-EP Ubicación: B (9-10) Tipo de Daño: 1 Nivel de Daño: 1 Observaciones: Grieta de 90° de tope a base en el elemento.</p>

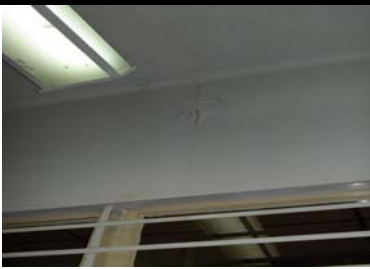
<p>Elemento: VIGA Piso: PA-EP Ubicación: C (5-6) Tipo de Daño: 2 Nivel de Daño: 1 Observaciones: Desprendimiento de friso y humedad.</p>	50

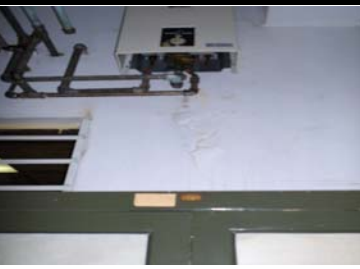
<p>Elemento: PARED Piso: PA-EP Ubicación: C (6-7) Tipo de Daño: 2 y 3 Nivel de Daño: 1 Observaciones: Desprendimiento de friso y humedad.</p>
51

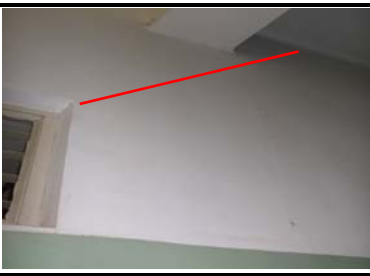
<p>Elemento: PARED Piso: PA-EP Ubicación: B (2-3) Tipo de Daño: 1 Nivel de Daño: 2 Observaciones: Grieta 45° en pared, desde marco de la ventana, hasta el techo.</p>	52

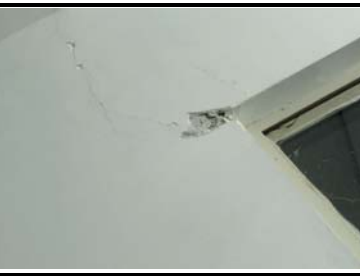
<p>Elemento: PARED Piso: PA-EP Ubicación: C (2-1) Tipo de Daño: 1 y 2 Nivel de Daño: 1 Observaciones: Grieta 45° en pared, desde marco de la ventana, hasta el techo.</p>
53

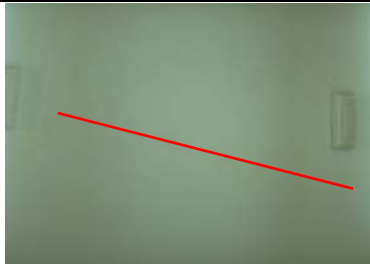
<p>Elemento: LOSA Piso: PA-EP Ubicación: (13-15)(C-E) Tipo de Daño: 1 Nivel de Daño: 1 Observaciones: Grieta en losa.</p>	54

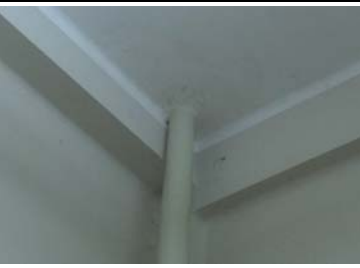
<p>Elemento: LOSA Piso: PA-EP Ubicación: (26-27)(A-B) Tipo de Daño: 2 y 3 Nivel de Daño: 1 Observaciones: Desprendimiento de pintura con humedad.</p>

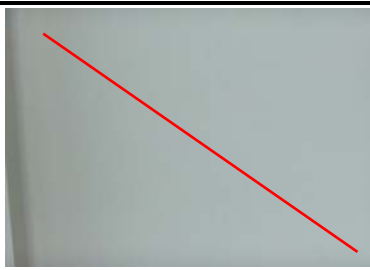
<p>Elemento: PARED Piso: PA-EP Ubicación: 25 (A-B) Tipo de Daño: 1 Nivel de Daño: 1 Observaciones: Grieta en pared a 45° de techo a piso.</p>	56

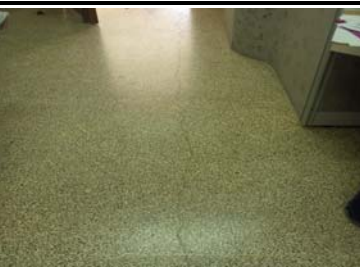
<p>Elemento: LOSA Piso: PA-EP Ubicación: (25-26)(A-B) Tipo de Daño: 1 Nivel de Daño: 1 Observaciones: Grieta en losa de piso.</p>
57

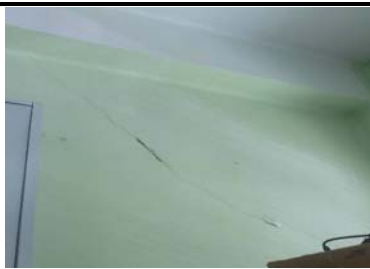
<p>Elemento: PARED Piso: PA-EP Ubicación: 20 (C-E) Tipo de Daño: 1 y 2 Nivel de Daño: 1 Observaciones: Grieta a 45° y desprendimiento de friso desde viga hasta piso.</p>	58

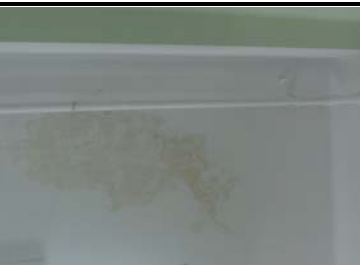
<p>Elemento: LOSA Piso: PA-EP Ubicación: (19-20)(C-E) Tipo de Daño: 2 y 3 Nivel de Daño: 1 Observaciones: Humedad y desprendimiento de friso en losa de techo.</p>
59

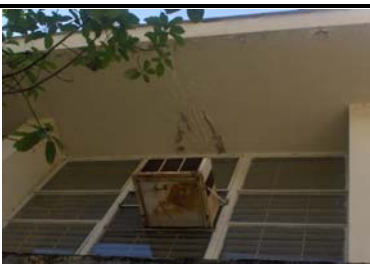
<p>Elemento: VOLADO Piso: PA-EP Ubicación: A (1-29) Tipo de Daño: 2 y 3 Nivel de Daño: 2 Observaciones: Humedad y desprendimiento de friso en todo el volado de la fachada norte.</p>	60

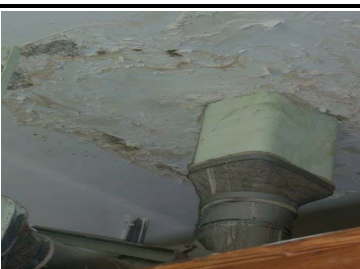
<p>Elemento: LOSA Piso: PA-EP Ubicación: (17-19)(C-E) Tipo de Daño: 2 y 3 Nivel de Daño: 4 Observaciones: Humedad y desprendimiento de friso en toda la losa de techo.</p>

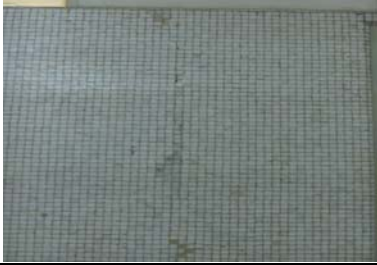
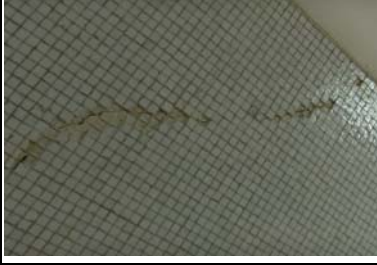
Elemento: PARED
		Piso: PB-EP			Piso: PB-EP
		Ubicación: B (2-3)			Ubicación: C (2-3)
		Tipo de Daño: 2			Tipo de Daño: 2
		Nivel de Daño: 1			Nivel de Daño: 1
Observaciones: Grieta 90° con desprendimiento de cerámica vitrificada.		Observaciones: Grieta 45° con desprendimiento de cerámica vitrificada de tope a base en pared.			
63

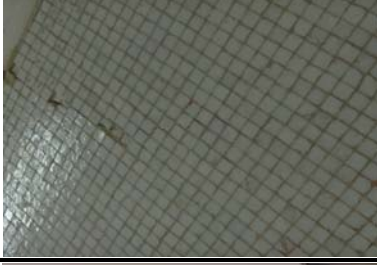
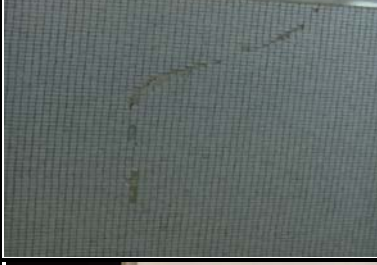
Elemento: PARED
		Piso: PB-EP			Piso: PB-EP
		Ubicación: B (2-3)			Ubicación: C (2-3)
		Tipo de Daño: 1			Tipo de Daño: 1
		Nivel de Daño: 1			Nivel de Daño: 1
Observaciones: Grieta 90° desde marco de ventana hasta el piso.		Observaciones: Grieta 45° desde marco de ventana a piso.			
65

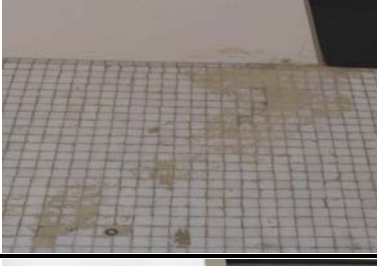
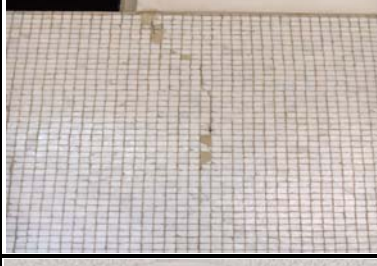
Elemento: PARED
		Piso: PB-EP			Piso: PB-EP
		Ubicación: B (26-27)			Ubicación: B (27-28)
		Tipo de Daño: 2 y 1			Tipo de Daño: 2 y 1
		Nivel de Daño: 1			Nivel de Daño: 1
Observaciones: Grieta 45° con desprendimiento de cerámica vitrificada desde ventana a piso.		Observaciones: Grieta 45° con desprendimiento de cerámica vitrificada desde ventana a piso.

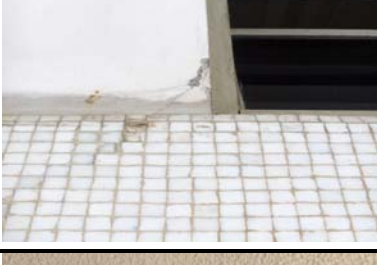
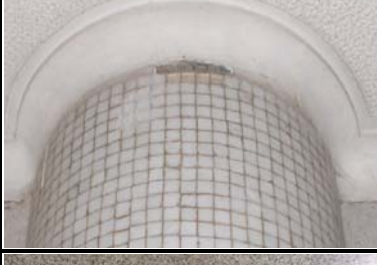
Elemento: COLUM.
		Piso: PB-EP			Piso: PB-EP
		Ubicación: B (28-29)			Ubicación: E27
		Tipo de Daño: 2 y 1			Tipo de Daño: 2
		Nivel de Daño: 1			Nivel de Daño: 1
Observaciones: Desprendimiento de cerámica, friso a causa de grieta desde marco de ventana a piso.		Observaciones: Desprendimiento de recubrimiento en el tope de la columna.			
69

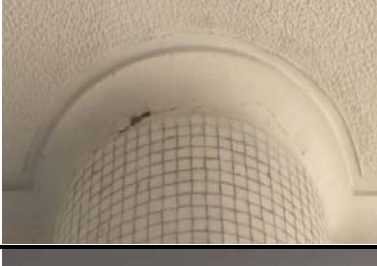
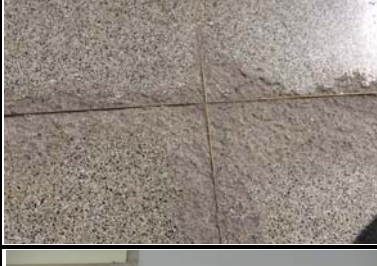
Elemento: LOSA
		Piso: PB-EP			Piso: PB-EP
		Ubicación: E26			Ubicación: (20-29)(B-E)
		Tipo de Daño: 2			Tipo de Daño: 5
		Nivel de Daño: 2			Nivel de Daño: 3
Observaciones: Desprendimiento del recubrimiento en el tope de la columna.		Observaciones: Piso de granito del lobby, con alto grado deterioro.			
71
