TRABAJO ESPECIAL DE GRADO

EVALUACIÓN DEL RIESGO SÍSMICO EN EDIFICACIONES ESCOLARES TIPO ANTIGUO I, UBICADAS EN EL MUNICIPIO BERMÚDEZ DE LA POBLACIÓN DE CARÚPANO, ESTADO. SUCRE

Presentado ante la Ilustre
Universidad Central de Venezuela

Ingeniero Civil

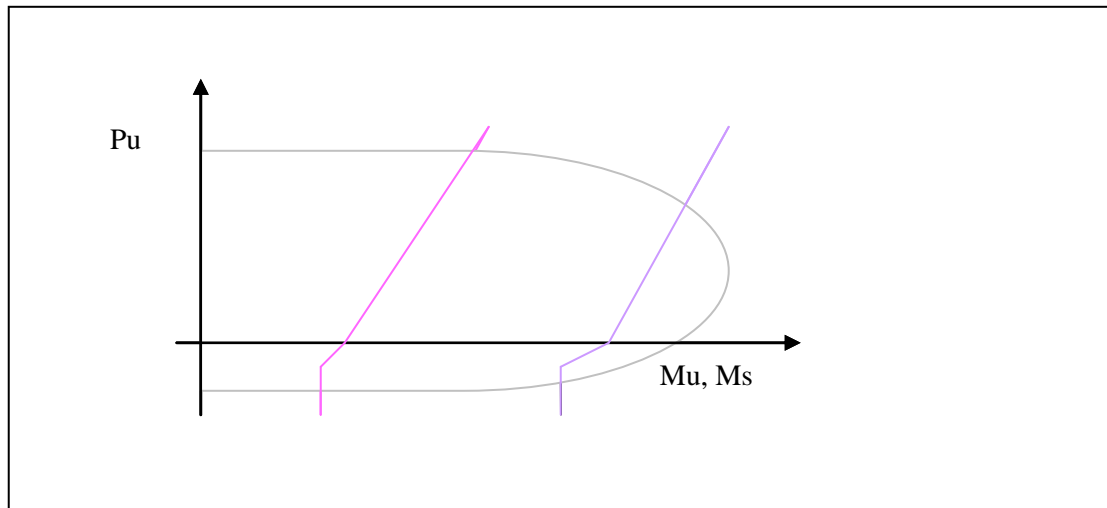
Gráfico II.5.2 Superposición del Diagrama de Interacción y el de Corte
Fuente: Elaboración Propia

Para obtener la verdadera capacidad de la columna se debe superponer el Diagrama de Interacción con el de Corte tal y como se muestra en el gráfico II.5.3.

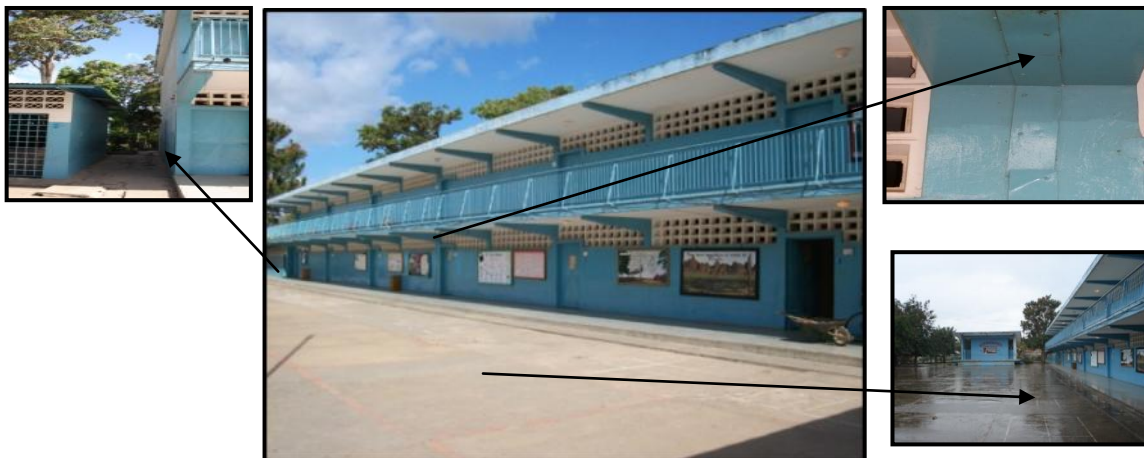
Figura IV.1.2. Se observan los módulos alineados unidos por una junta de construcción
Fuente: Elaboración Propia

Dicha edificación está constituida por dos (2) módulos alineados que están unidos por una junta de construcción, presentando cada uno siete (7) pórticos en la dirección más corta, mientras que en la dirección larga presenta vigas planas de 20x20 cm. Además la institución posee un patio central, anfiteatro, comedor, dirección y otras estructuras anexas que son utilizadas como salones de clase. (Figura IV.1.2)

Cada módulo mide 25,5m de largo y 10,8m de ancho, la distancia de eje a eje de las columnas es de 4,25m para la dirección larga de la edificación. Toda la estructura posee piso de granito. La losa es nervada con un espesor de 20cm, las paredes tanto en sus caras internas como externas están frisadas y tienen un espesor de 20cm. La altura de entrepiso es de 2,90m incluyendo la losa.

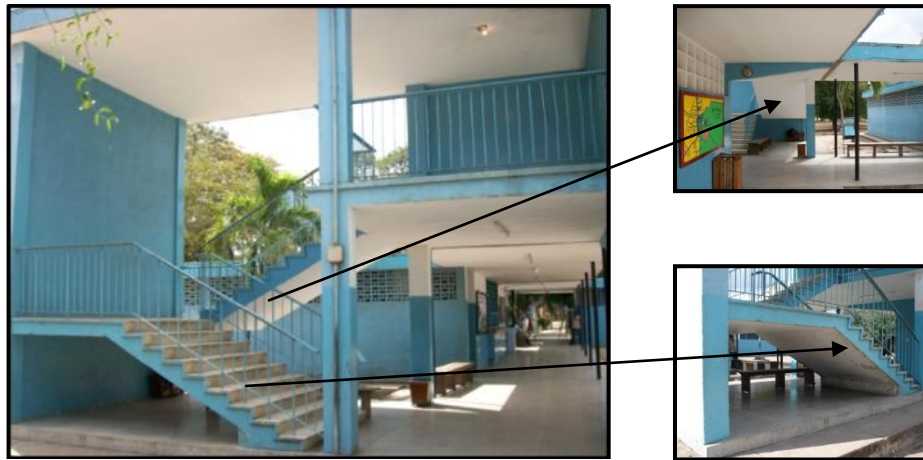
Figura IV.1.6. Módulo de la escalera
Fuente: Elaboración Propia

Las escaleras se encuentran apoyadas sobre el segundo módulo de la estructura, su sección en planta es de 4,25x 8,1m, posee dos (2) columnas de 20x 30cm y dos (2) de 25x 25cm con separación de ligaduras de 20cm en todas ellas, además presenta dieciocho (18) escalones con huellas de 30cm. (Figura IV.1.6)

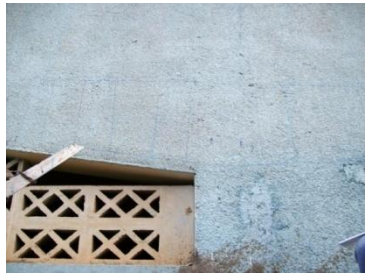
Nivel		Entrepiso
	Cara		Oeste
	N° de Imagen		FS 0523
	Operador		Juan Burgos
	Fecha toma de muestra		08/03/08
	Lugar de medición		
	Cerca de la columna B1		
Imagen del Detector de Metales	Acero Longitudinal (cm)		Acero Transversal (cm)

N° de Barras	Separación	Separación
	2	50	21
	Observación		
	En la imagen se observan partículas de acero dispersas, producto de la corrosión.

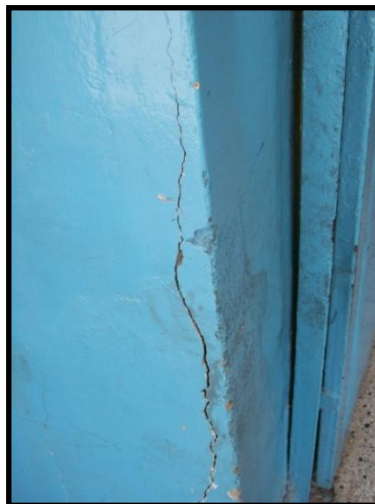
Figura IV.1.2.1 Grieta longitudinal en la columna. (1)
Fuente: Elaboración Propia

Grieta longitudinal en una columna ubicada en planta baja específicamente en la cara sur del elemento estructural, se puede observar en la Figura IV.1.2.1

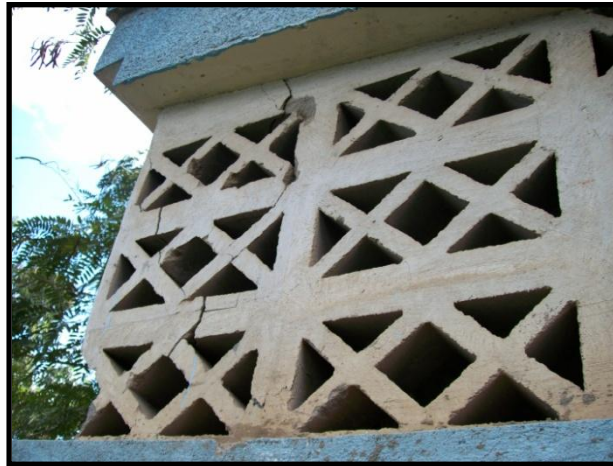
Figura IV.1.2.2 Grietas en los bloques de ventilación.
Fuente: Elaboración Propia

Grietas en las hileras de bloques ventilados en los pórticos Este y Oeste de la edificación aunados a la falta de sección en la esquina del bloque inferior. Se muestra en la Figura IV.1.2.2

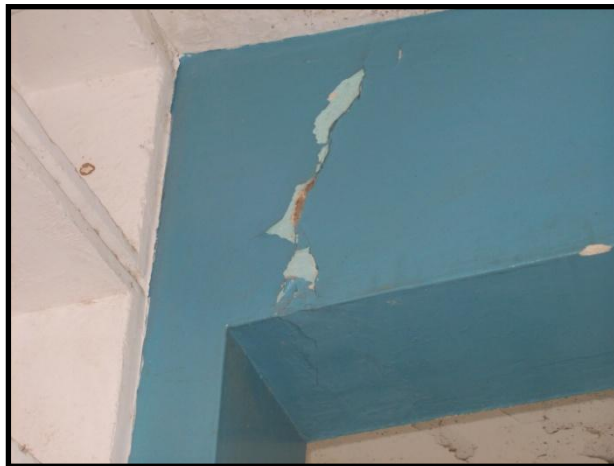
Figura IV.1.2.3 Grieta transversal en viga alta.
Fuente: Elaboración Propia

Grieta transversal ubicada en la viga alta de sección variable en la cara Sur de la edificación: Se muestra en la Figura IV.1.2.3

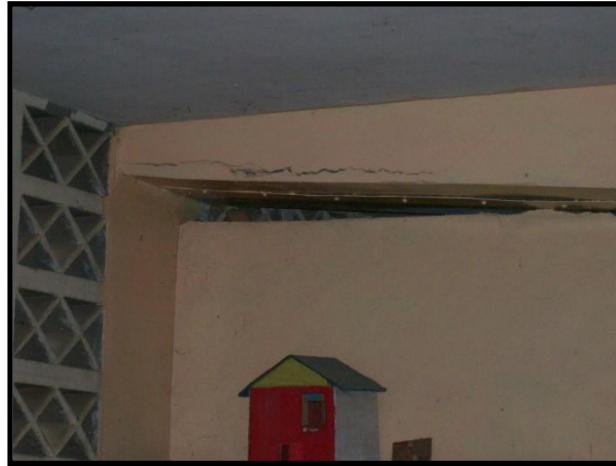
Figura IV.1.2.4 Grieta longitudinal en viga alta.
Fuente: Elaboración Propia

Grieta longitudinal dentro de un aula de clases ubicada en la viga de sección variable de la cara norte de la edificación. Se muestra en la Figura IV.1.2.4

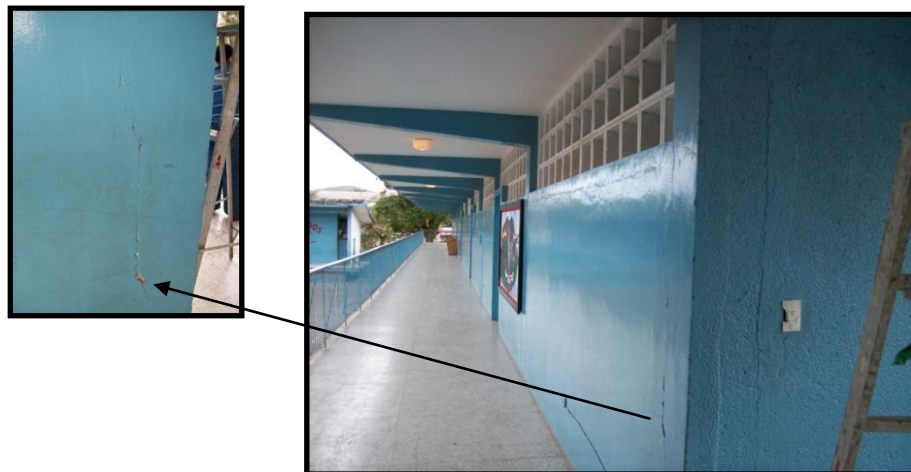
Figura IV.1.2.5 Grieta longitudinal en la columna. (2)
Fuente: Elaboración Propia

Fisuras a nivel longitudinal en la columna ubicada en el primer piso de la edificación en su cara Sur originando el desprendimiento del acabado de pintura. Se muestra en la Figura IV.1.2.5

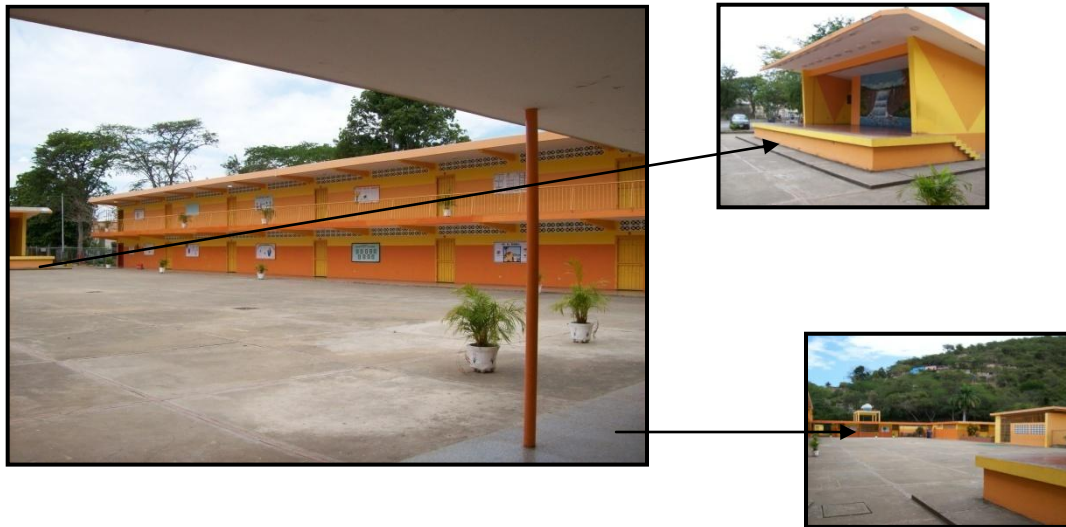
Figura IV.2.2. Detalle del conjunto (1)
Fuente: Elaboración Propia

La edificación está constituida por dos (2) módulos alineados que están unidos por una junta de construcción, presentando cada uno siete (7) pórticos en la dirección más corta, mientras que en la dirección larga presenta vigas planas 20x20 cm. Además la institución posee un patio central, anfiteatro, comedor, dirección y otras estructuras anexas que son utilizadas como salones de clase. (Figura IV.2.2)

La estructura posee piso de granito en PB y cemento pulido en el primer nivel. La losa es nervada con un espesor de 20 cm, las paredes son de bloques de espesor 20 cm frisados en ambas caras. La altura de entrepiso es de 2,90m incluyendo la losa.

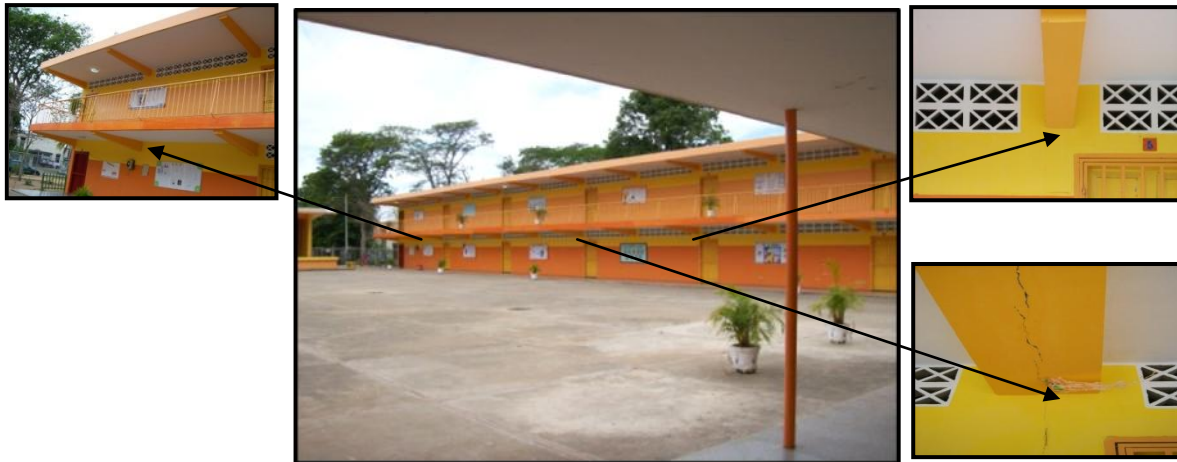
Figura IV.2.3. Fachada Sur de ambos módulos
Fuente: Elaboración Propia

En la fachada Sur de la edificación, se observa claramente que presenta dos (2) hileras de bloques de ventilación de 40 cm. aproximadamente (Exceptuando el vano que existe entre los tres (3) primeros pórticos del módulo I), paredes de bloques de concreto de 15 cm. con 2,30 m de altura en ambos pisos. Es importante mencionar, la existencia de una especie de separación entre los bloques de ventilación y la dimensión de la cara sur de las columnas, por lo cual se debe analizar detalladamente si se comporta o no como columna corta o si la falla es por corte o flexión. (Figura IV.2.2.3)

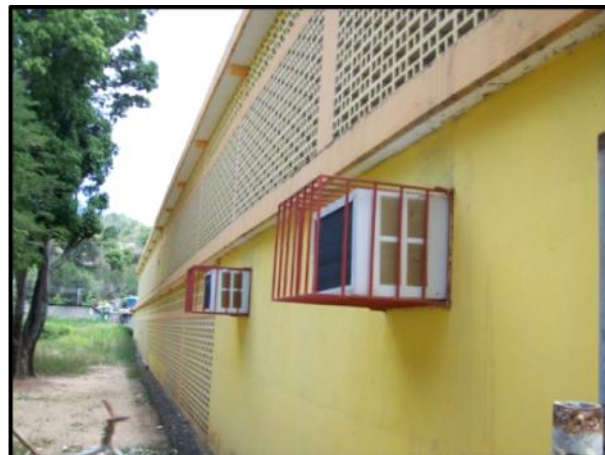
Figura IV.2.4. Fachada Norte de ambos módulo
Fuente: Elaboración Propia

A lo largo de la fachada Norte, se puede observar que ambos módulos presentan bloques de ventilación de dos (2) tipos, exceptuando los vanos de planta baja que están ubicados entre los tres primeros pórticos del módulo I, ya que allí funciona una sala de computación y existen dos aires acondicionados . (Figura IV.2.4)

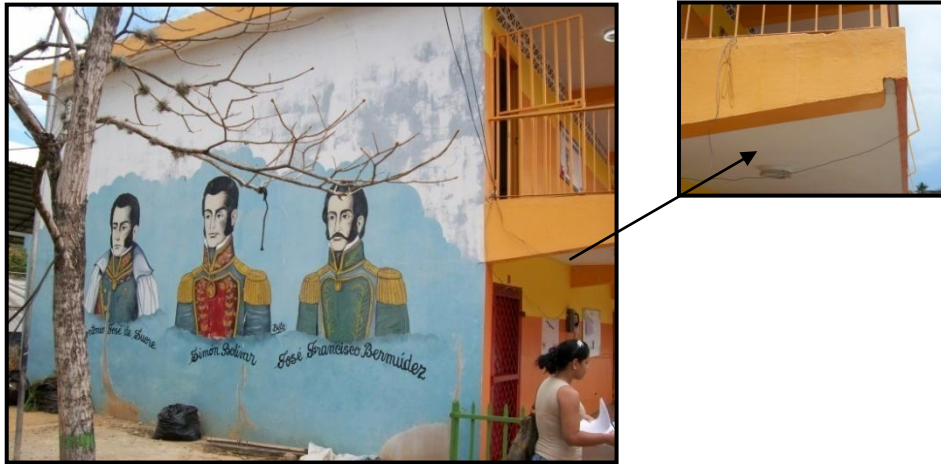
Figura IV.2.5. Fachada Oeste del módulo I
Fuente: Elaboración Propia

Las fachadas Este y Oeste tienen paredes continuas a excepción del volado ubicado en la cara sur de ambos módulos, en donde se observa un pasillo que permite el acceso a las aulas en el primer piso. (Figura IV.2.5)

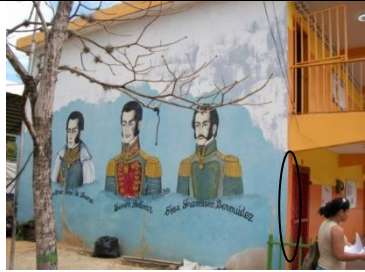
Elemento		Columna A1
	Nivel		Planta Baja
	Cara		Sur
	N° de Imagen		FS 0525
	Operador		Juan Burgos
	Fecha toma de muestra		08/03/08
	Lugar de medición

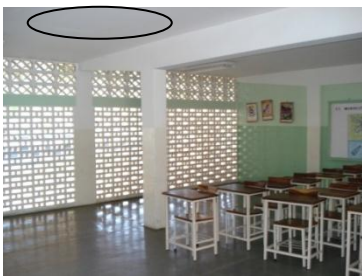
. Tabla IV.2.1.3 Imagen del Ferrosacan. Cara Inferior de la Viga Plana – Nivel Planta Intermedia
Fuente: Elaboración Propia

Nivel	Planta Intermedia	
	Cara	Inferior	
	N° de Imagen	FS 0528	
	Operador	Juan Burgos	
	Fecha toma de muestra	08/03/08	
	Lugar de medición		
	Entrepiso desde PB		
Imagen del Detector de Metales	Acero Longitudinal (cm)	Acero Transversal (cm)

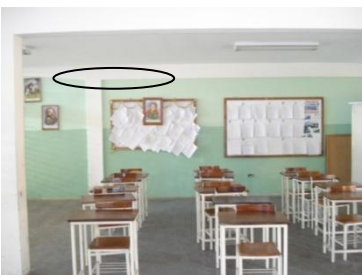
Nivel	Techo	
	Cara	Inferior	
	N° de Imagen	FS 0529	
	Operador	Juan Burgos	
	Fecha toma de muestra	08/03/08	
	Lugar de medición		
	Nivel techo desde entrepiso		
Imagen del Detector de Metales	Acero Longitudinal (cm)	Acero Transversal (cm)

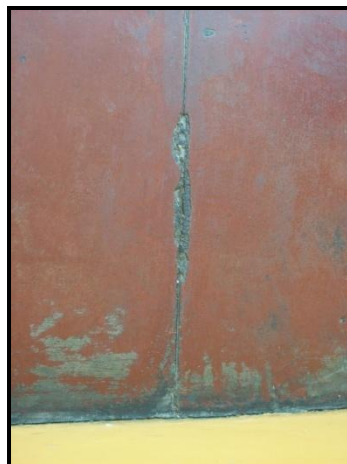
Figura IV.2.2.2. Fisura en el acabado de piso del nivel entrepiso de la edificación
Fuente: Elaboración Propia

Fisura en el acabado de piso del nivel entrepiso de la edificación. Se muestra en la Figura IV.2.2.2

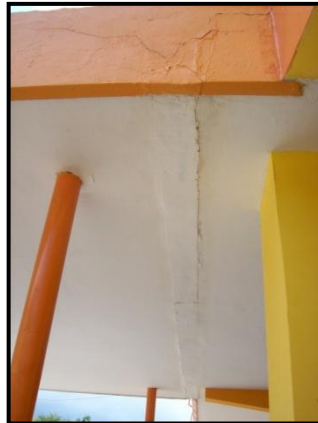
Figura IV.2.2.3. Grietas en la junta de construcción
Fuente: Elaboración Propia

Grietas transversales y longitudinales en ambas losas de la junta de construcción que une el módulo de escaleras con los anexos a la edificación. Se muestra en la Figura IV.2.2.3

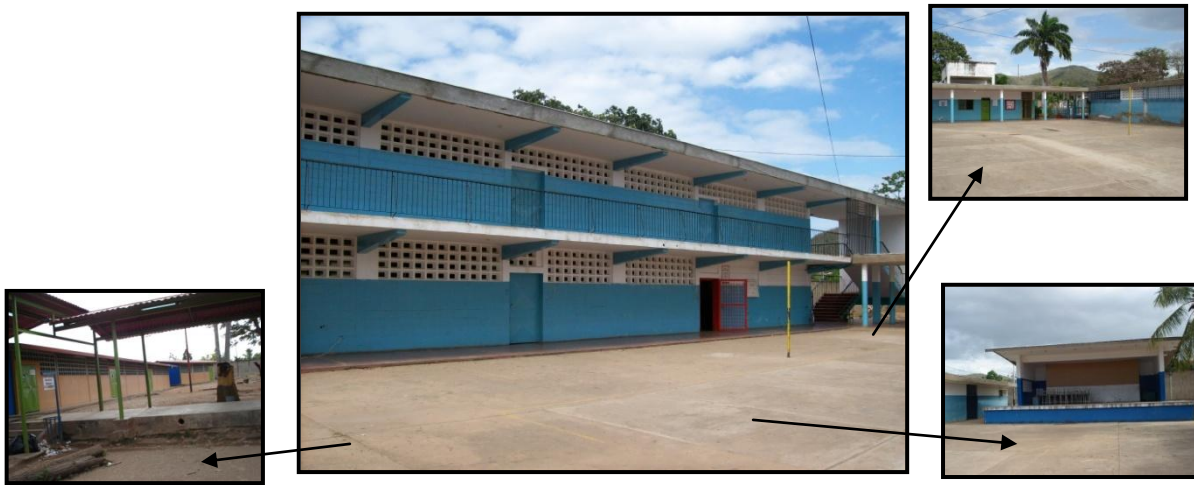
Figura IV.3.2. Detalle del conjunto (2)
Fuente: Elaboración Propia

A diferencia de las dos instituciones descritas anteriormente, está constituida por un solo módulo con siete (7) pórticos en la dirección más corta, mientras que en la dirección larga presenta vigas planas de 20x20 cm. Además, la institución posee un patio central, anfiteatro, comedor, dirección y otras estructuras anexas que son utilizadas como salones de clase. (Figura IV.3.2)

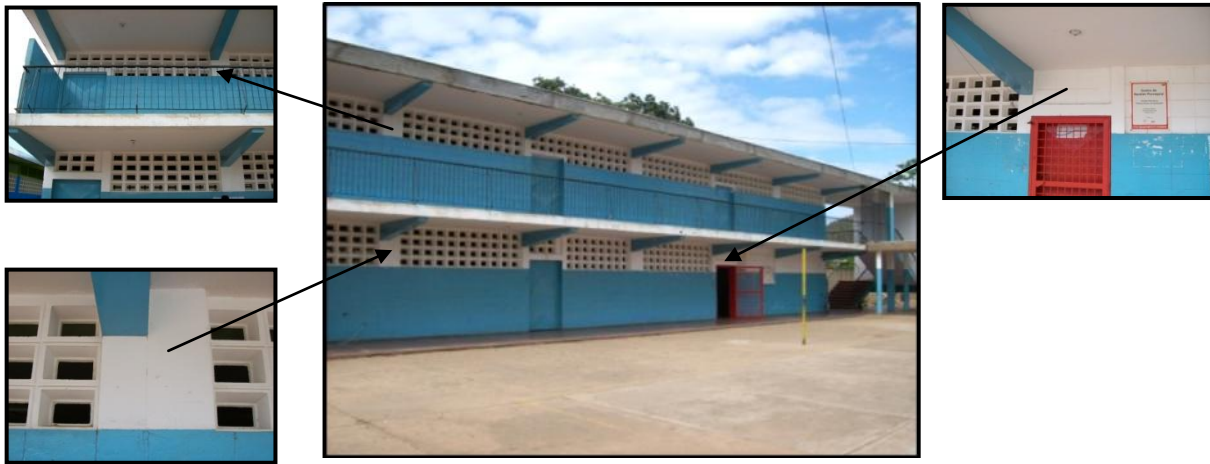
Figura IV.3.3. Fachada Sur del módulo

La fachada Sur de la edificación presenta en Planta Baja cuatro (4) hileras de bloques ventilados de 25 cm cada uno, paredes de bloques de concreto de 20cm de espesor, con altura de 1.75 m, mientras que en el primer piso de la edificación existen tres (3) hileras de bloques ventilados del mismo estilo. Sobre las puertas de los salones las hileras de bloques se reducen a dos (2), existe un dintel y un machón de dimensiones 20 x 20cm con 2 cabillas por cara y separación de ligaduras cada 15 cm, también se observa un sobre ancho de 30 cm en las columnas de los ejes pares (los pórticos 2, 4 y 6), donde se encuentran embutidos los bajantes de agua de lluvia. (Figura IV.3.3)

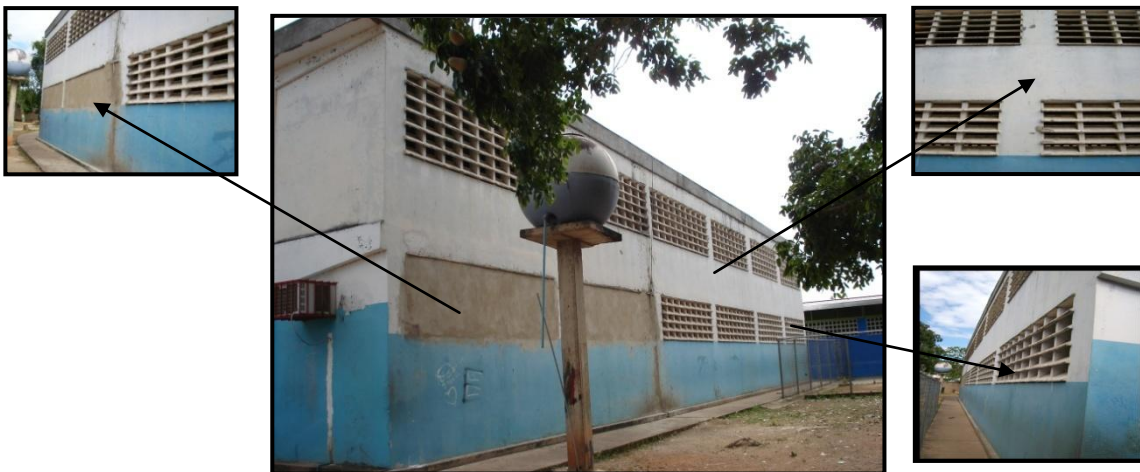
Figura IV.3.4 Fachada Norte del módulo

Con respecto a la fachada Norte, se visualizó que en ambas plantas existen cinco (5) hileras de bloques de ventilación que ocupan aproximadamente la mitad de la altura de entresuelo, mientras que la parte restante está hecha con bloques de concreto de 20 cm de espesor con friso en ambas caras. En los vanos de los tres últimos pórticos de planta baja, los bloques de ventilación fueron eliminados para ser sustituidos por bloques de concreto con la finalidad de habilitar ese salón para una sala de computación. (Figura IV.3.4)

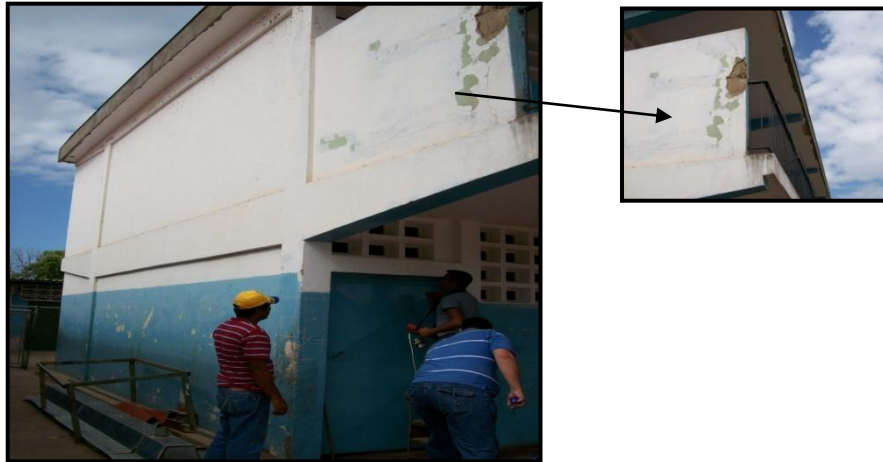
Figura IV.3.5. Fachada Oeste del módulo
Fuente: Elaboración Propia

Las fachadas Este y Oeste tienen paredes continuas a excepción del volado ubicado en la cara sur del módulo, ya que se observa un pasillo que permite el acceso a las aulas en el primer piso, con una pared de bloques de concreto a una altura superior a la mitad del valor del entrepiso. (Figura IV.3.5)

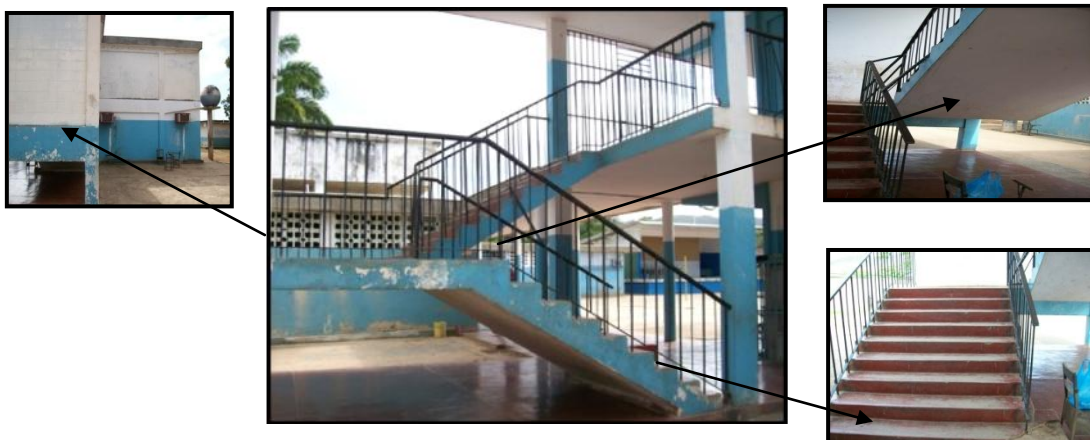
Figura IV.3.6 Módulo de Escalera (2)
Fuente: Elaboración Propia

Las escaleras se encuentran apoyadas sobre el módulo de la estructura, su sección en planta es de 4,25m x 8m, a diferencia de las instituciones anteriores posee dos (2) columnas de 25x 30 cm y las otras dos se mantienen en 25x 25 cm con separación de ligaduras de 20cm en todas ellas, además presenta dieciocho (18) escalones con huellas de 30cm. (Figura IV.3.6)

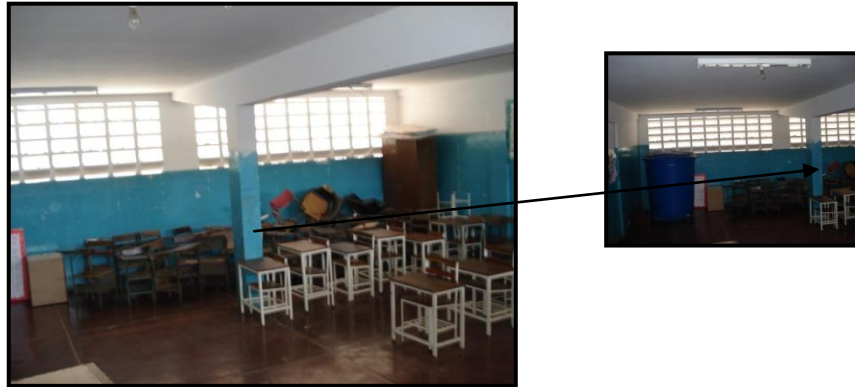
Figura IV.3.7 Salones de clases sin banquito de concreto
Fuente: Elaboración Propia

Se pudo observar que al igual que en la M.M.U. no existen banquitos de concreto en los salones de clase favoreciendo el espacio y el comportamiento de la estructura ante un evento sísmico. (Figura IV.3.7)

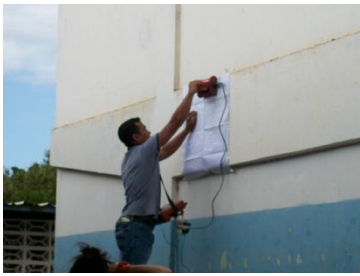
Nivel		Entrepiso	
	Cara		Oeste	
	N° de Imagen		FS 0531	
	Operador		Juan Burgos	
	Fecha toma de muestra		08/03/08	
	Lugar de medición			Cerca de la columna B1
	Imagen del Detector de Metales	Acero Longitudinal (cm)		Acero Transversal (cm)

N° de Barras	Separación	Separación	
	2	50	24	
	Observación			
	Imagen nítida. Se observa claramente la separación longitudinal y transversal del elemento, sin embargo existen las partículas de acero producto de la corrosión

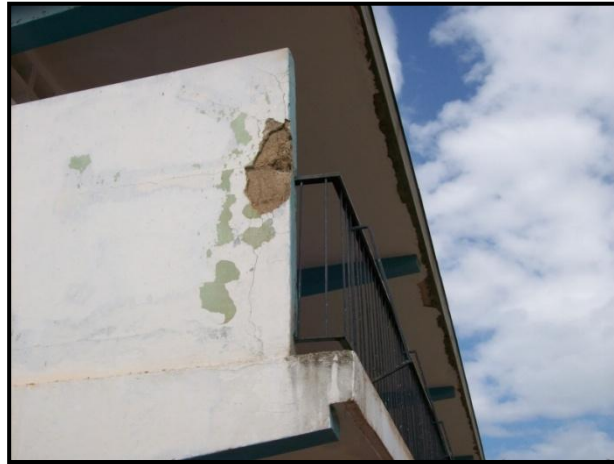
Figura IV.3.2.1 Deterioro de mampostería en pared
Fuente: Elaboración Propia

El defecto más relevante se observó en el primer piso de la edificación donde la pared de mampostería presenta grietas y desprendimiento del acabado de friso. En la losa de techo en su cara inferior existe un desprendimiento del friso en las orillas. Se muestra en el Figura IV.3.2.1

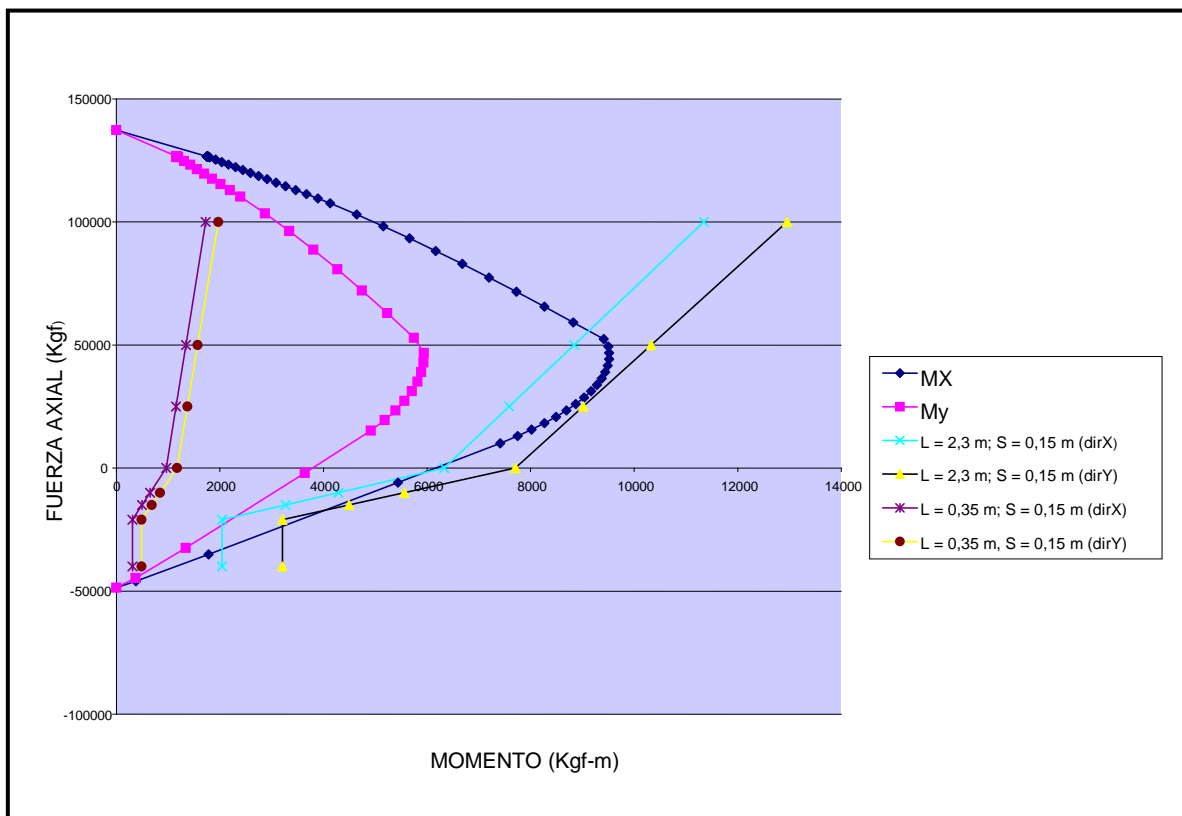
Gráfico VI.7.1 Diagrama de Interacción y Corte
Fuente: Elaboración propia

En el Diagrama de Interacción del gráfico N° VI.7.1, muestra M_x y M_y , donde M_x representa el momento obtenido alrededor del eje “x” en dirección “y”, mientras que M_y representa el momento obtenido alrededor del eje ”y” en la dirección “x” y cuatro (4) curvas de cortes, con el siguiente resultado:

- Dos (2) presentan una altura útil de columna de 2,30 m en las direcciones “x”, “y” a una separación de ligadura de 0.15m.
- Dos (2) presentan una altura útil de columna de 0,35 m en ambas direcciones a una separación de ligadura de 0.15m, produciendo un efecto de columna corta en la estructura.
