TRABAJO ESPECIAL DE GRADO

PROPUESTA DE MEJORAS FÍSICAS Y FUNCIONALES EN LA RED VIAL PRINCIPAL DE LA CIUDAD UNIVERSITARIA DE CARACAS

Ingeniero Civil

Caracas, Mayo 2009

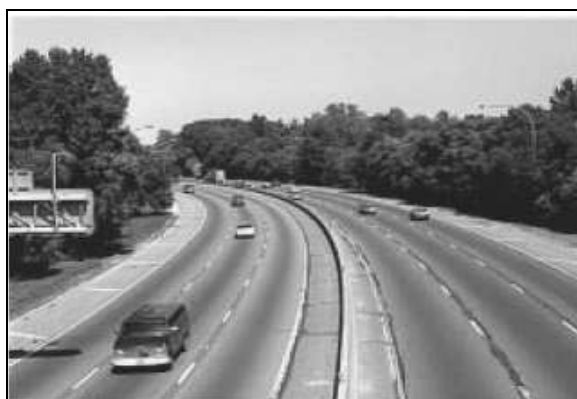
Figura 5. Nivel de servicio A

Flujo libre de vehículos, bajos volúmenes de tránsito y relativamente altas velocidades de operación (90 km/h o más). La demora de los conductores no es mayor al 35% del total del tiempo de viaje.⁵³

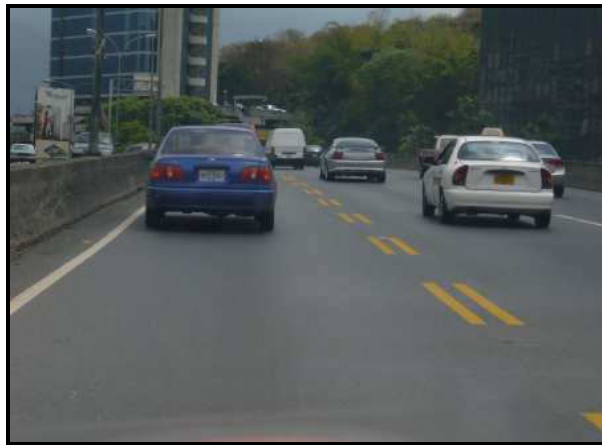
Figura 6. Nivel de servicio B

Flujo libre razonable, pero la velocidad empieza a ser restringida por las condiciones del tránsito (80 km/h). La demora de los conductores no es mayor al 50% del total del tiempo de viaje.⁵⁴

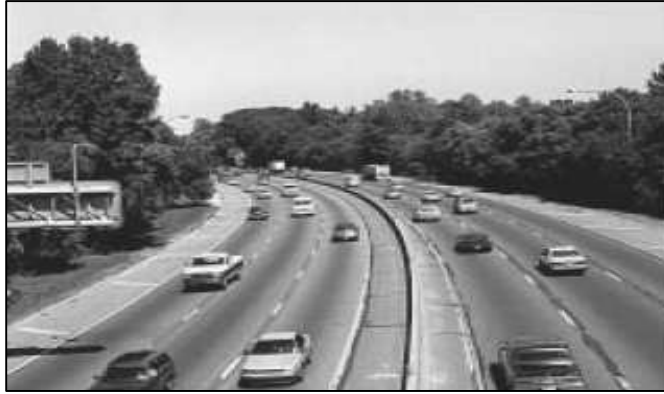
Figura 7. Nivel de servicio C

Se mantiene en zona estable, pero muchos conductores empiezan a sentir restricciones en su libertad para seleccionar su propia velocidad (70 km/h). La demora de los conductores alcanza el 65% del total del tiempo de viaje.⁵⁵

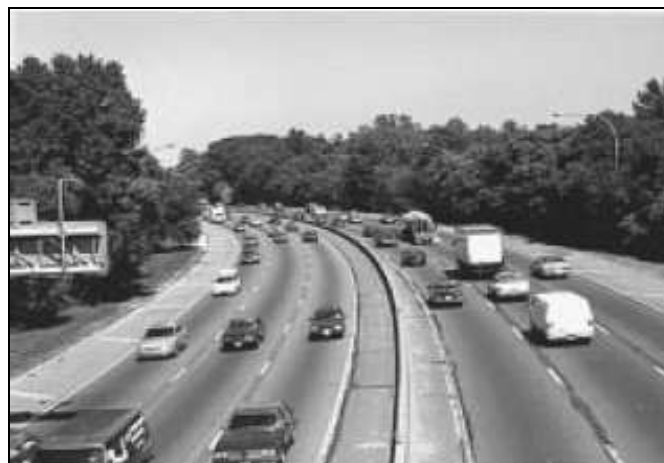
Figura 8. Nivel de servicio D

Acercándose a flujo inestable, los conductores tienen poca libertad para maniobrar. La velocidad se mantiene alrededor de los 60 km/h. La demora de los conductores es cercana al 80% del total del tiempo de.⁵⁶

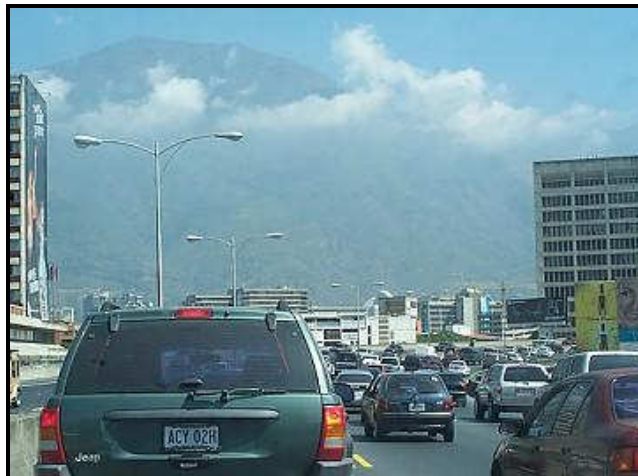
Figura 9. Nivel de servicio E

Flujo inestable, suceden pequeños congestionamientos. La velocidad cae hasta 40 km/h. La demora de los conductores es mayor al 80% del total del tiempo de viaje.⁵⁷

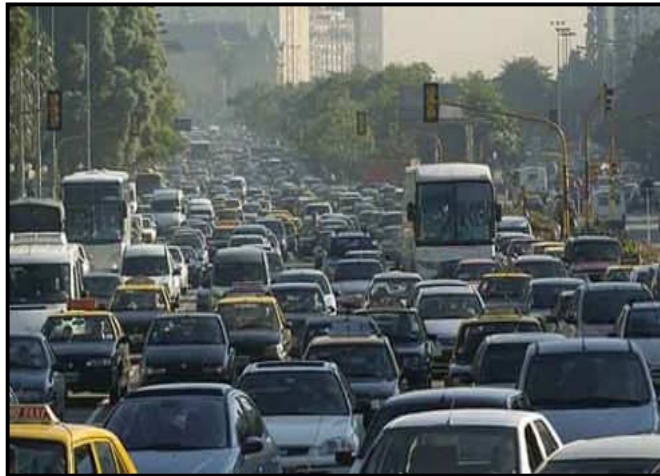
Figura 10. Nivel de servicio F

Flujo forzado, condiciones de “pare y siga”, congestión de tránsito.⁵⁸

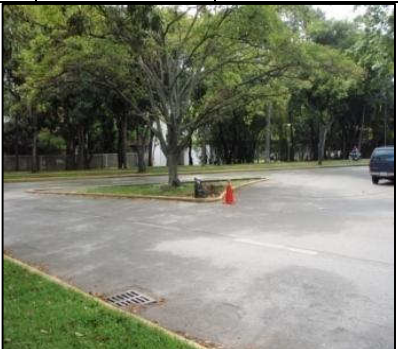
Planilla 2. Inventario físico de la Calle Hospital

Conos y vehículos estacionados	Desde 0+200,00 hasta 0+324,00	Disminuyen la sección transversal de la calle	Los conos se colocan para evitar que se estacionen vehículos en la zona	El nivel de circulación en la calle es bajo

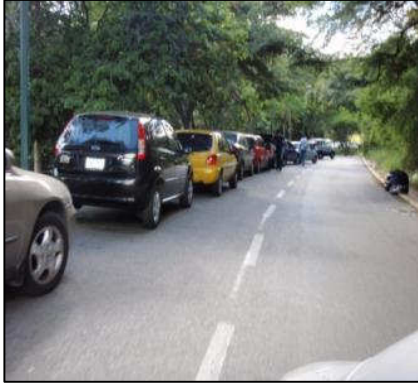
Calle Hospital					
Elemento, Dispositivo	Progresiva	Estado, Características	Función	Conflicto	Observación
Vehículos	Desde 0+008,40 hasta 0+400,00	Permanecen estacionados a un lado de la calle	Ninguna	Disminuyen el ancho de la sección transversal de la calle y con ello el nivel de circulación.

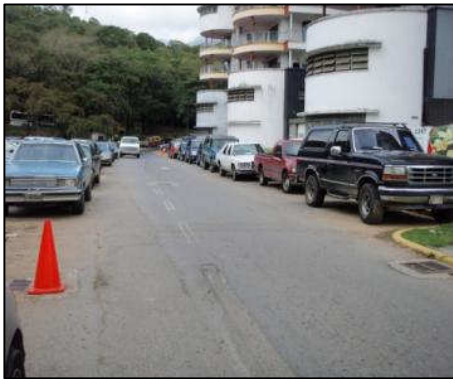
Vehículos	Desde 0+040,00 hasta 0+120,00	Permanecen estacionados a ambos lados de la calle	Ninguna	Disminuyen el ancho de la sección transversal de la calle y con ello el nivel de circulación	Los vigilantes en esta zona permiten que los vehículos se estacionen

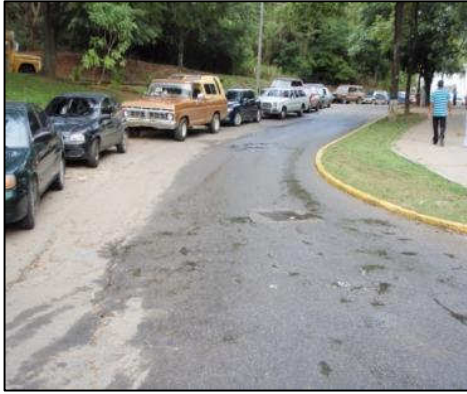
Calle Hospital					
Elemento, Dispositivo	Progresiva	Estado, Características	Función	Conflicto	Observación
Vehículos	Desde 0+120,00 hasta 0+193,72	Permanecen estacionados a un lado de la calle	Ninguna	Disminuyen la sección transversal de la calle	Los vigilantes en esta zona permiten que los vehículos se estacionen

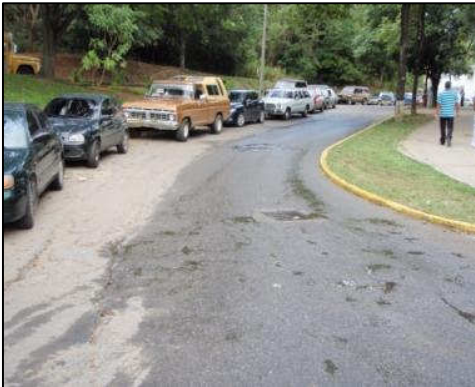
Sección transversal	Desde 0+120,000 hasta +200,000	Hay cambios en la dimensión de la sección transversal	Permitir un adecuado nivel de circulación y movilidad vehicular	El nivel de circulación no es constante debido a una reducción de la sección transversal

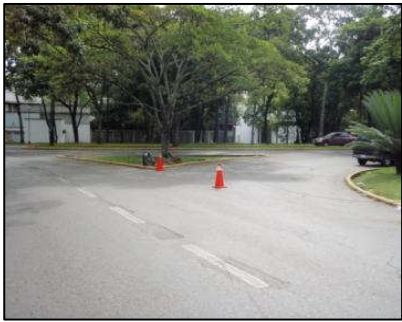
Calle Hospital					
Elemento, Dispositivo	Progresiva	Estado, Características	Función	conflicto	Observación
Isleta triangular	Se encuentra comprendida entre las perpendiculares al eje de la vía que van desde 0+324,40 hasta 0+340,40	Las dimensiones son muy grandes	Permitir la incorporación de vehículos que provienen de la calle Hospital y se dirigen hacia la Av. 21 de noviembre cuando el sentido de circulación de la calle hospital era oeste-este	Se cambió el sentido de circulación de la calle en dirección este-oeste y ya no se incorporan los vehículos a la Av. 21 de noviembre, por lo tanto la isla no cumple ninguna función.	Independientemente del sentido de circulación de la Calle Hospital y del uso de la isla es importante chequear sus dimensiones porque se observa de dimensiones muy grandes

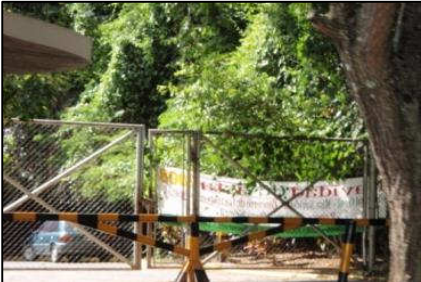
Acceso	0+435,10	Permanece cerrado durante algunas horas al día.	Permitir la entrada de vehículos por esa zona, evitando que los carros atraviesen toda la CUC para llegar a esa área.	Imposibilita la comunicación entre la zona de la facultad de ciencias y la zona oeste de la CUC

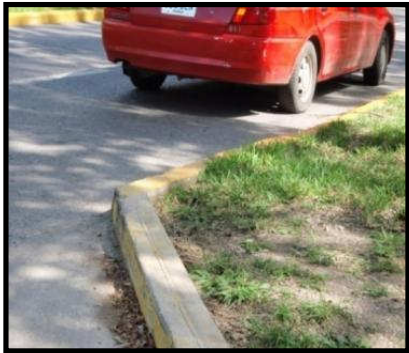
Esquina Derecha	Sobre la perpendicular al eje de la Calla Residencias que pasa por la progresiva 0+325,42	El remate de la esquina es cuadrado en lugar de redondeado y la esquina se encuentra golpeada y despintada	Permitir la incorporación a la Av. 21 de Noviembre a través de la operación de giro a la derecha	La operación de giro a la derecha se dificulta

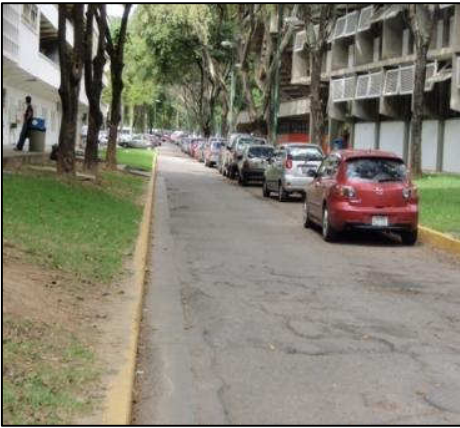
Calle Residencias					
Elemento, Dispositivo	Progresiva	Estado, Características	Función	Conflicto	Observación
Vehículos	Desde 0+030,52 hasta 0+285,90	Permanecen estacionados a un lado de la calle	Ninguna	Disminuyen la sección transversal de la calle

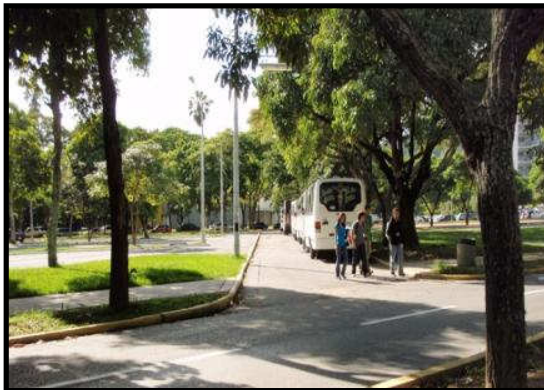
Calle paralela a la calle Módulos de Farmacia					
Elemento, Dispositivo	Progresiva	Estado, Características	Función	Conflicto	Observación
Minibuses de la línea "Unión Central Clínico"	Desde 0+000 hasta 0+086	Permanecen estacionados en uno de los dos canales de la calle (derecho)	Transportar usuarios de la CUC	Disminuyen la sección transversal de la calle y con ello la movilidad y circulación vehicular	Según información de los choferes de las busetas hay un contrato con la UCV que permite estacionar las unidades en esta zona.

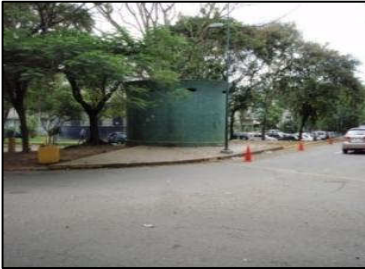
Esquina	Desde 0+000 de la intersección de la Calle Hospital con la Av. Instituto hasta la 0+010,40 de la Calle Hospital(dirección Calle Minerva)	Se encuentra muy sobresaliente	Permitir la incorporación a la calle Hospital a través de la operación de giro a la izquierda	Dificulta la operación de giro a la izquierda	Hay un monumento cercano a la esquina que puede ser límite de la reducción de la misma debido a su condición de patrimonio.

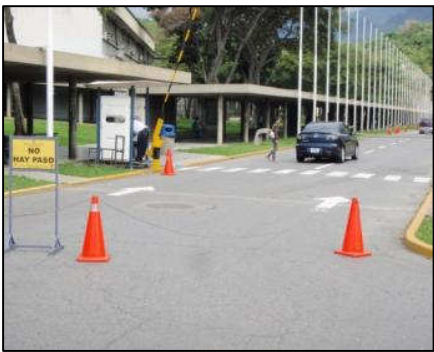
Avenida Las Banderas					
Elemento, Dispositivo	Progresiva	Estado, Características	Función	Conflicto	Observación
Tramo de la calle	Desde 0+080,00 hasta 0+406,20	Se encuentra inhabilitado para uso público	Permitir circulación y movilidad vehicular en la CUC	Debido a que el acceso restringido a vehículos autorizados disminuyen los niveles de circulación y movilidad vehicular.	Permiten el paso de vehículos particulares a partir de las 6 de la tarde

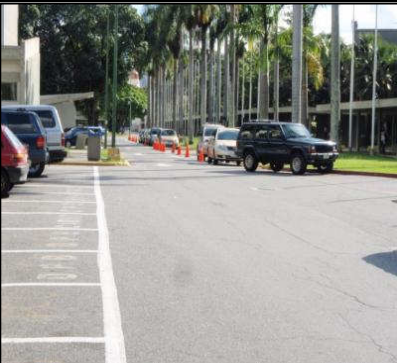
Vehículos	Desde 0+100,00 hasta 0+406,20	Permanecen estacionados a un lado de la avenida	Ninguna	Disminuyen la sección transversal de la calle y con ello el nivel de circulación vehicular

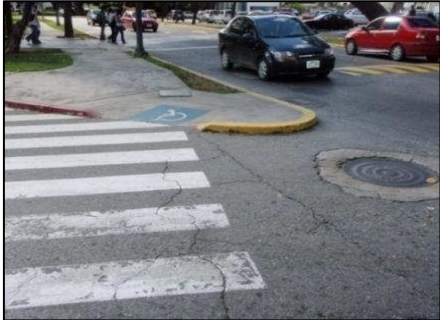
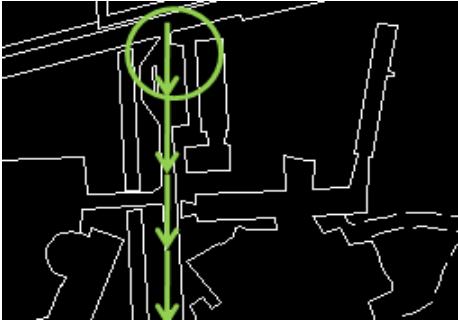
Avenida Las Banderas					
Elemento, Dispositivo	Progresiva	Estado, Características	Función	Conflicto	Observación
Esquina	Se encuentra sobre la perpendicular al eje de la vía que pasa por la progresiva 0+406,20	La nariz de la esquina se encuentra sobresaliente y muy pronunciada	Permitir la incorporación a la Av. 21 de Noviembre a través de la operación de giro a la izquierda	Dificulta la operación de giro a la izquierda

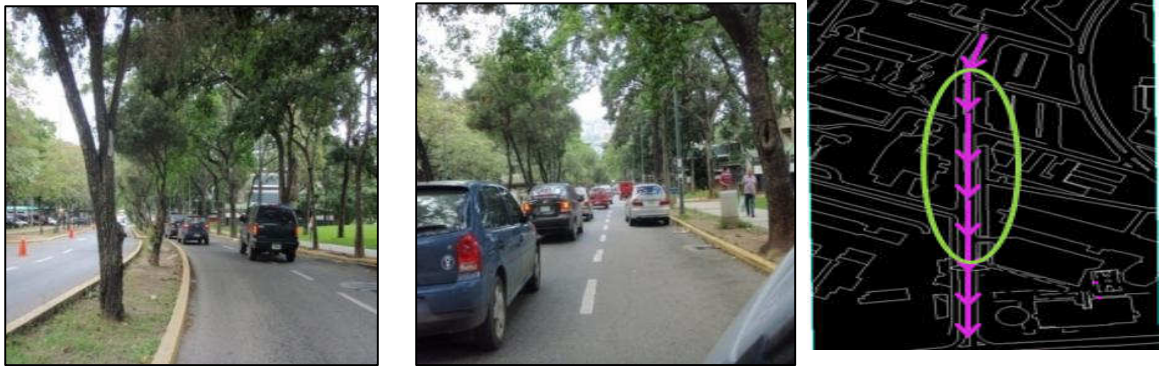
Avenida Andrés Bello					
Elemento, Dispositivo	Progresiva	Estado, Características	Función	conflicto	Observación
Vehículos	Desde 0+200,00 hasta 0+360,00	Permanecen estacionados a un lado de la avenida	Ninguna	Disminuyen la sección transversal de la avenida y con ello el nivel de circulación vehicular	Se colocan conos a un lado de la avenida para evitar que se estacionen los vehículos pero esto también disminuye la sección de la avenida

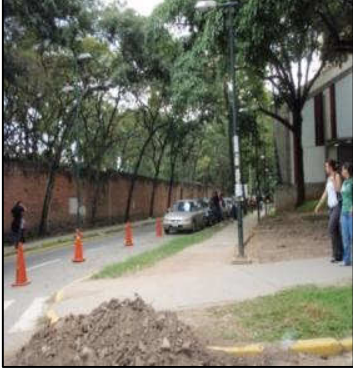
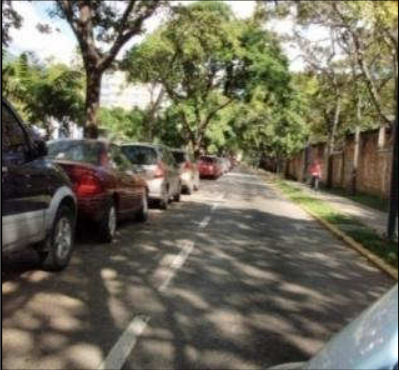
Calle Minerva					
Elemento, Dispositivo	Progresiva	Estado, Características	Función	conflicto	Observación
Vehículos	Desde 0+200,00 hasta 0+360,00	Permanecen estacionados a un lado de la calle	Ninguna	Disminuyen la sección transversal de la calle y con ello el nivel de circulación vehicular	Colocan conos a un lado de la calle para evitar que se estacionen los vehículos, lo que también disminuye la sección de la calle

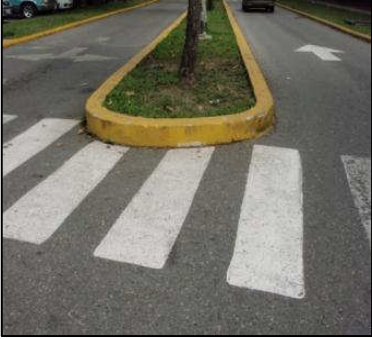
Calle paralela a Av. Las Banderas					
Elemento, Dispositivo	Progresiva	Estado, Características	Función	Conflicto	Observación
Isla central	0+012,30	La nariz de la isla se encuentra sobresaliente, golpeada y despintada	Separar canales de circulación, permitiendo operaciones de giro a la izquierda.	Dificulta las operaciones de giro a la izquierda

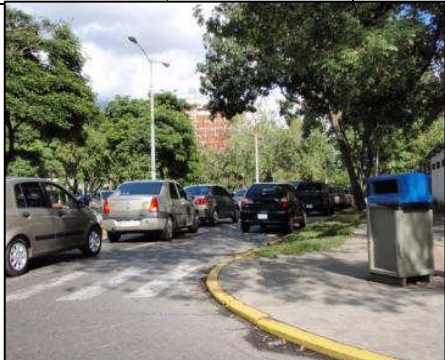
Calle Módulos de Farmacia					
Elemento, Dispositivo	Progresiva	Estado, Características	Función	conflicto	Observación
Vehículos	Desde 0+40,00 hasta 0+100,00	Permanecen estacionados a un lado de la calle	Ninguna	Disminuyen la sección transversal de la calle y con ello el nivel de circulación vehicular

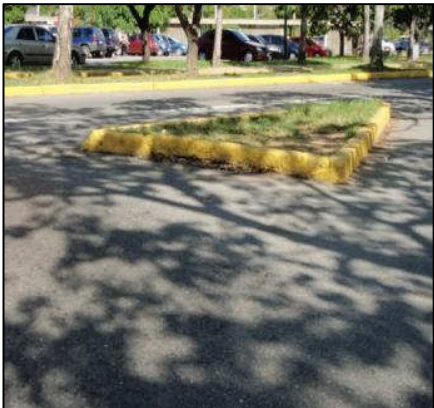
Isla Triangular	Entre las perpendiculares al eje de la calle que pasan por las progresivas 0+128,60 hasta 0+13,65	Posee dimensiones muy grandes (aparentemente) y se encuentra golpeada y despintada	Permite operación de giro a la izquierda e incorporación de vehículos a la Av. 21 de Noviembre	Se dificulta la operación de giro a la izquierda

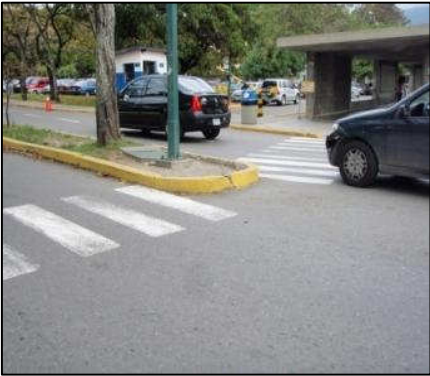
Av. 21 de Noviembre					
Elemento, Dispositivo	Progresiva	Estado, Características	Función	Conflicto	Observación
Isla Central	1+251,05	La nariz de la isla está sobresaliente	Permitir incorporación a Av. Las Banderas a través de la operación de giro a la izquierda	Se dificulta la operación de giro a la izquierda

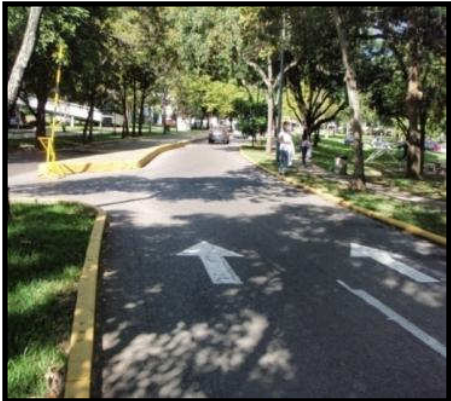
Sección transversal	0+738,45	La sección de la vía presenta una reducción de dos canales a un canal por sentido (en sentido de circulación sur-norte)	Permitir adecuada movilidad.	Disminuye el nivel de movilidad y circulación vehicular

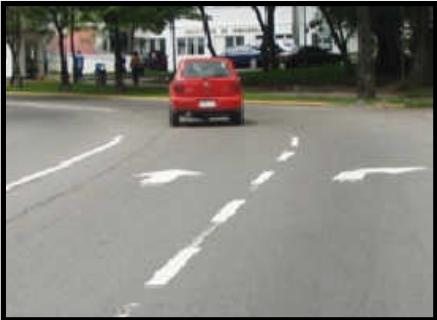
Av. 21 de Noviembre					
Elemento, Dispositivo	Progresiva	Estado, Características	Función	conflicto	Observación
Sección transversal	0+613,10	La sección de la vía presenta una reducción de 2 canales a 1 canal por sentido(en sentido de circulación Norte sur)	Permitir adecuada movilidad y circulación vehicular	Disminuye el nivel de movilidad y circulación vehicular

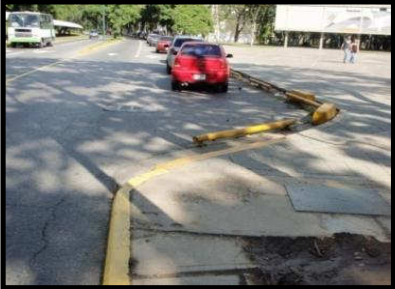
Acera	Desde 0+490,40 hasta 0+524,80	se encuentra sobresaliente en un tramo de la avenida	Permitir la circulación de peatones	Produce una reducción de la sección transversal de la avenida de 2 canales a 1 canal de circulación(en sentido oeste-este)

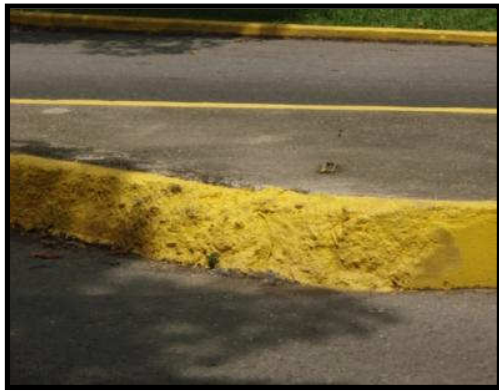
Av. 21 de Noviembre					
Elemento, Dispositivo	Progresiva	Estado, Características	Función	Conflicto	Observación
Isla Central	0+738,45	La parte triangular de la isla posee dimensiones muy grandes	Separar los canales de circulación y permitir la incorporación a la Av. 21 de noviembre a través de la operación de giro a la izquierda	Se dificulta la operación de giro a la izquierda

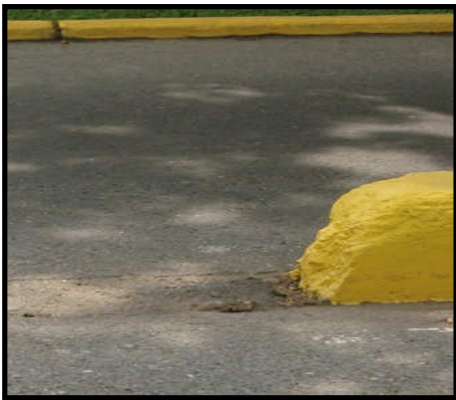
Isla central	0+674,95	La nariz de la isla se encuentra recortada mediante golpes	Separar canales de circulación		La nariz debe ser rematada correctamente y cuequear sus dimensiones

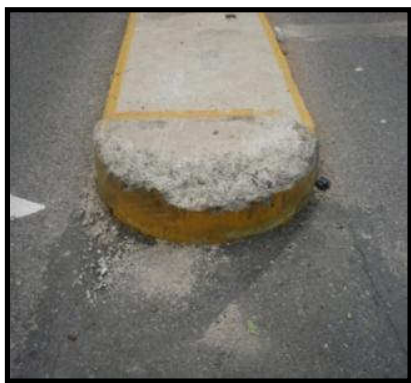
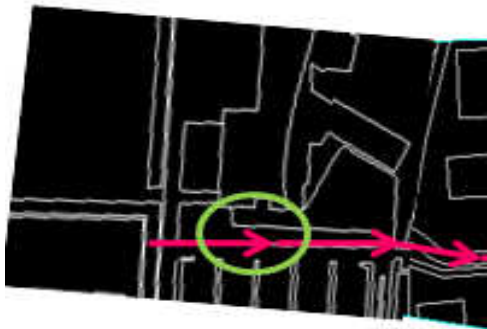
Planilla 21. Inventario físico de la Avenida Carlos Raúl Villanueva

Av. Carlos Raúl Villanueva					
Elemento, Dispositivo	Progresiva	Estado, Características	Función	Conflicto	Observación
Isla Central	0+056,30	La nariz de la isla central está sobresaliente, golpeada y despintada	Separar canales de circulación permitiendo las operaciones de giro a la izquierda	Se dificulta la operación de giro a la izquierda

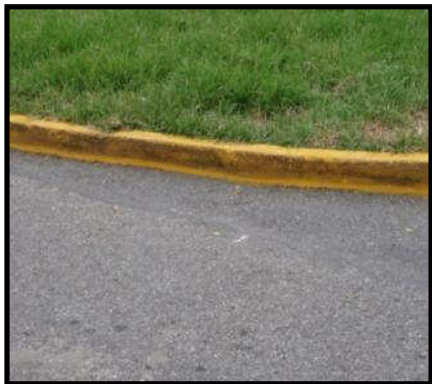
Esquinas	0+048,45 y 0+063,7	Las esquinas se encuentran golpeadas, despintadas y sobresalientes	Permitir incorporación a la Av. Carlos Raúl Villanueva a través de las operaciones de giro a la derecha	Se dificulta la operación de giro a la derecha

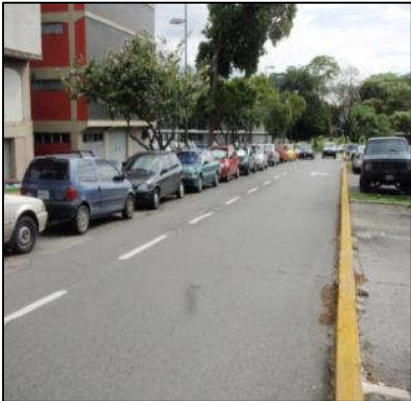
Planilla 22. Inventario físico de la Avenida Carlos Raúl Villanueva

Av. Carlos Raúl Villanueva					
Elemento, Dispositivo	Progresiva	Estado, Características	Función	conflicto	Observación
Vehículos	Desde 0+005,22 hasta 0+107,45	Permanecen estacionados a un lado de la calle	Ninguna	Disminuyen la sección transversal de la vía y con ello el nivel de circulación vehicular	Los vigilantes permiten que los vehículos se estacionen en esta zona

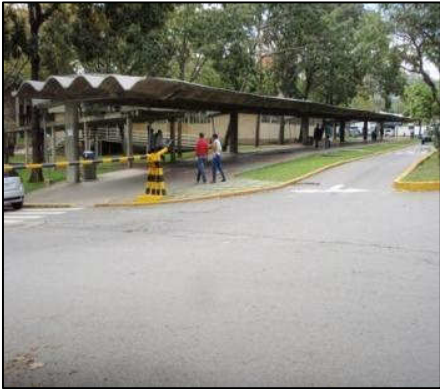
Esquina	0+120,00	La esquina se encuentra sobresaliente	Delimita la Av. Carlos Raúl Villanueva	Disminuye la sección transversal de la avenida y con ello el nivel de circulación

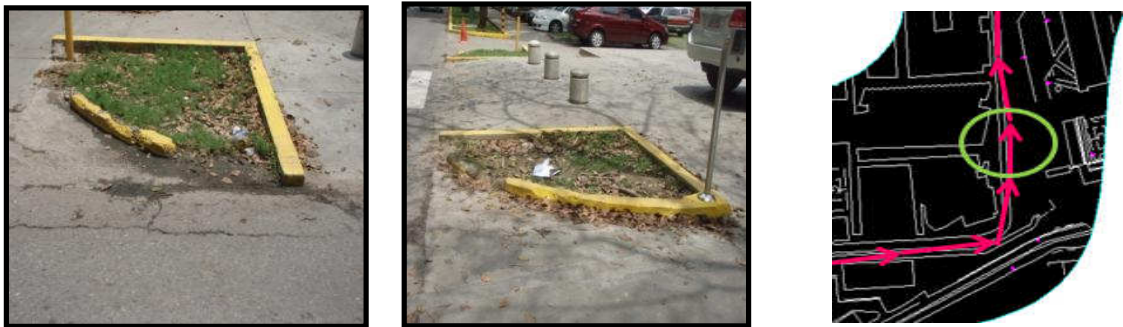
Planilla 23. Inventario físico de la Avenida Carlos Raúl Villanueva

Av. Carlos Raúl Villanueva					
Elemento, Dispositivo	Progresiva	Estado, Características	Función	conflicto	Observación
Esquinas	Se encuentran sobre las perpendiculares al eje de la vía que pasan por las progresivas 0+553,85; 0+556,90; 0+562,40 y 0+565,65	Las esquinas se encuentran sobresalientes y en mal estado	Permitir intercambio vehicular entre la avenida y los estacionamientos de profesores de arquitectura y alumnos de Bioanálisis, Arquitectura y Estudios Políticos mediante las operaciones de giro a la derecha.	Se dificultan las operaciones de giro a la derecha

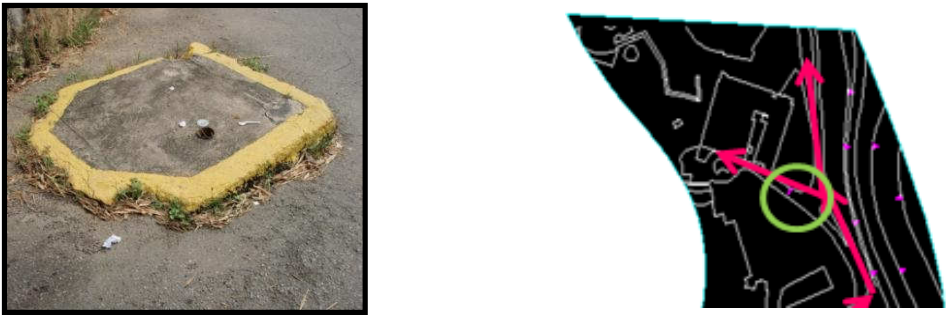
Boca de visita	1+036,50	La tapa de la boca de visita es muy grande	Permite hacer mantenimiento en ese punto	Disminuye la sección de la vía y con ello el nivel de circulación

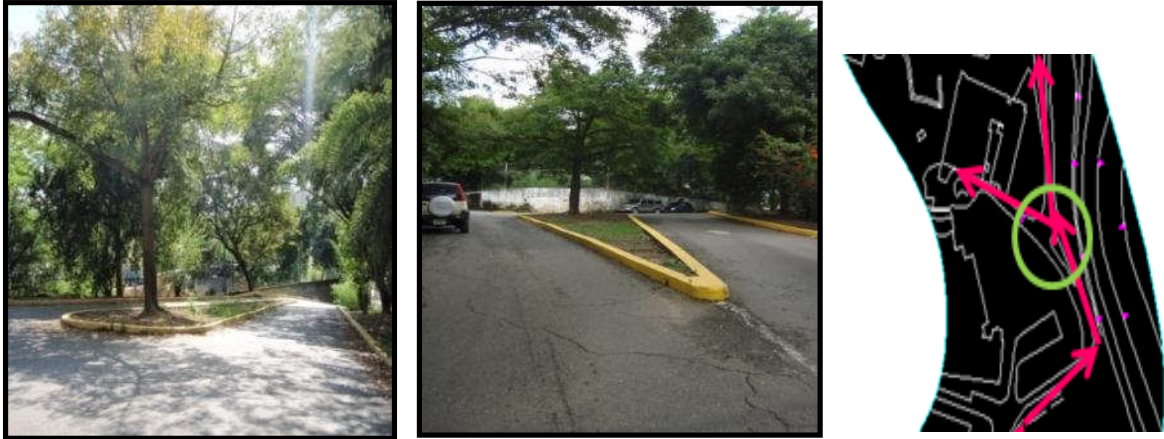
Planilla 24. Inventario físico de la Avenida Carlos Raúl Villanueva

Av. Carlos Raúl Villanueva					
Elemento, Dispositivo	Progresiva	Estado, Características	Función	conflicto	Observación
Isleta central	Desde 0+984,00 hasta 1+015,80	Las dimensiones de la isla son muy grandes	Separar canales de circulación y permitir recirculación en la zona	No permite recirculación alrededor de ella en la zona

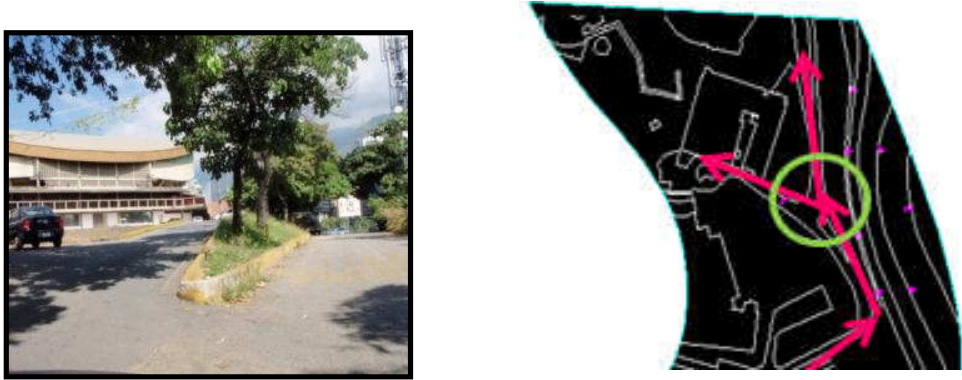
Isleta central		La nariz de la isla está muy pronunciada y puntiaguda	Separar los canales de circulación	No permite el intercambio vehicular de la zona de los bomberos hacia el gimnasio cubierto y viceversa

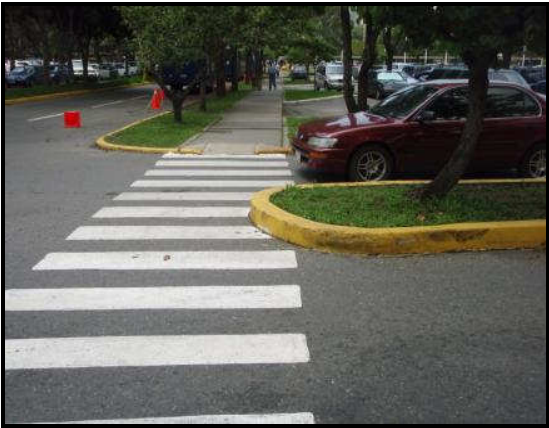
El primer giro se produce desde la calle paralela a la Avenida Las Banderas hacia la Avenida 21 de Noviembre y según a la verificación geométrica, la nariz de la isla no presenta problemas de acuerdo a sus dimensiones actuales.

<p>Foto 1. Situación actual. Nariz de isla divisoria central 1. Primer giro</p>
-------------------------------------------------------------------------------------------------------------------------------------------------------------------------------	----------------------------------------------------------------------------------------------------------------------------------------------------------------------------

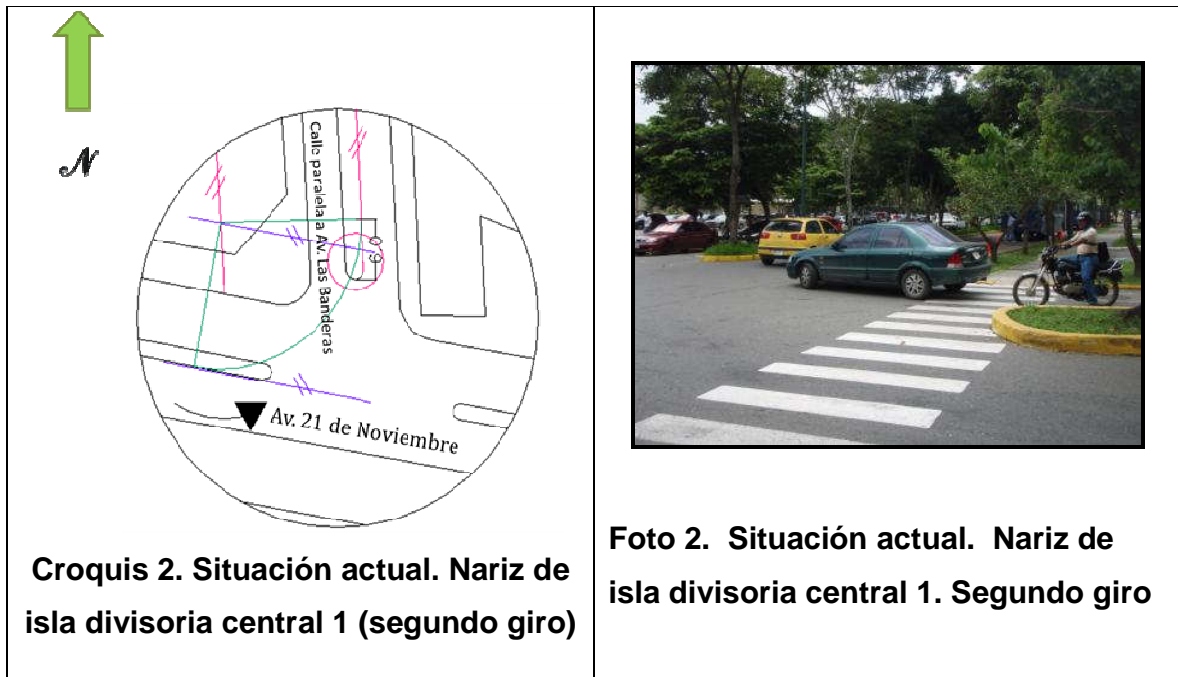
isla dificulta la operación adecuada del giro debido a que la misma sobresale 6 m a partir del punto de intersección de la circunferencia del radio control y el borde de la isla.

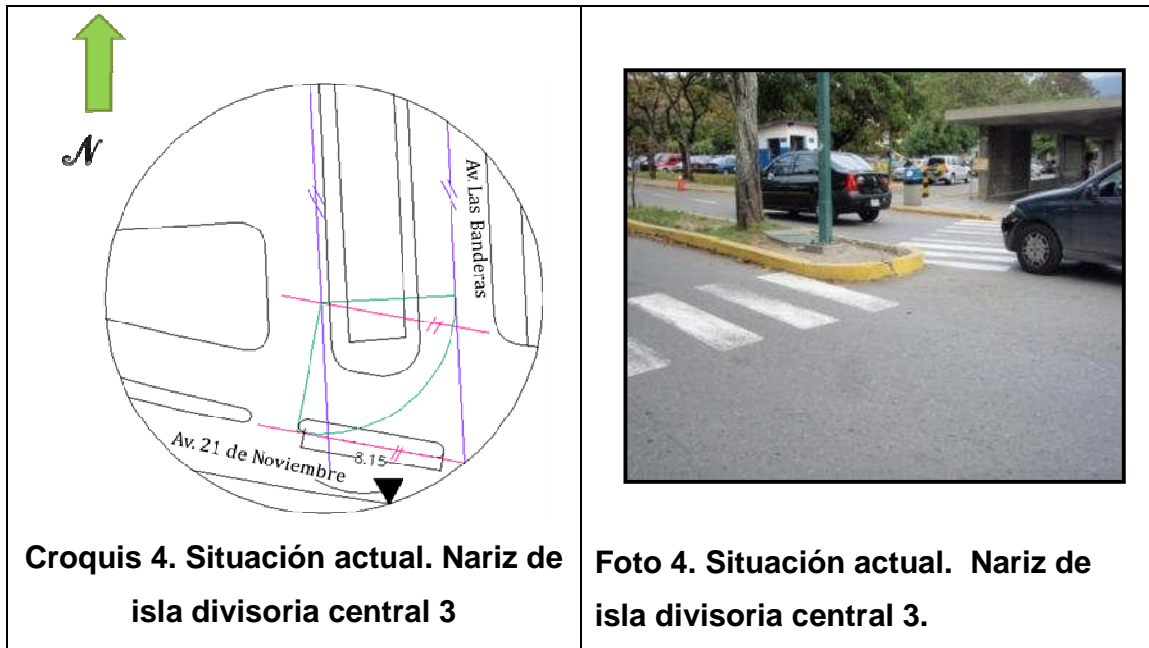
El dispositivo sobresale 8,15 m de la circunferencia de verificación geométrica.

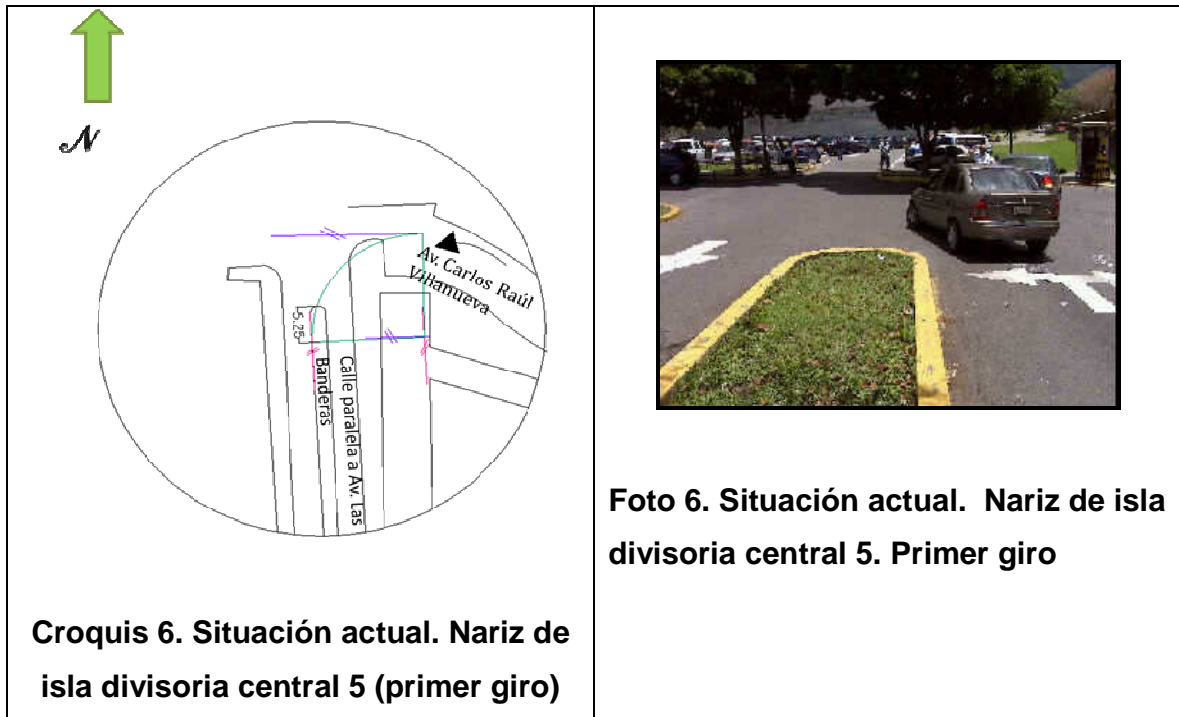
El primer giro hacia la izquierda se realiza desde la Av. Carlos Raúl Villanueva hacia la calle Paralela a la Av. Las Banderas, resultando la nariz del dispositivo sobresaliente una distancia de 5,25 m a partir de la circunferencia de verificación geométrica.

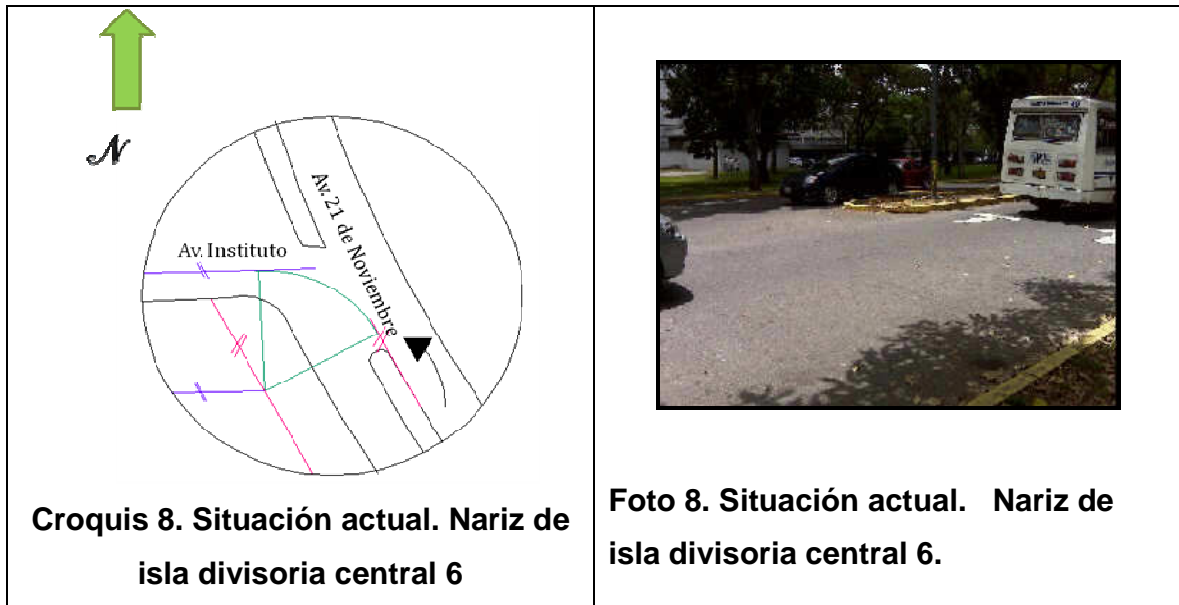
Utilizando las herramientas de verificación geométrica de islas de divisoria central, se pudo observar que esta nariz tiene las dimensiones adecuadas y no necesita modificación alguna; permite realizar la operación de giro a la izquierda sin ninguna dificultad.

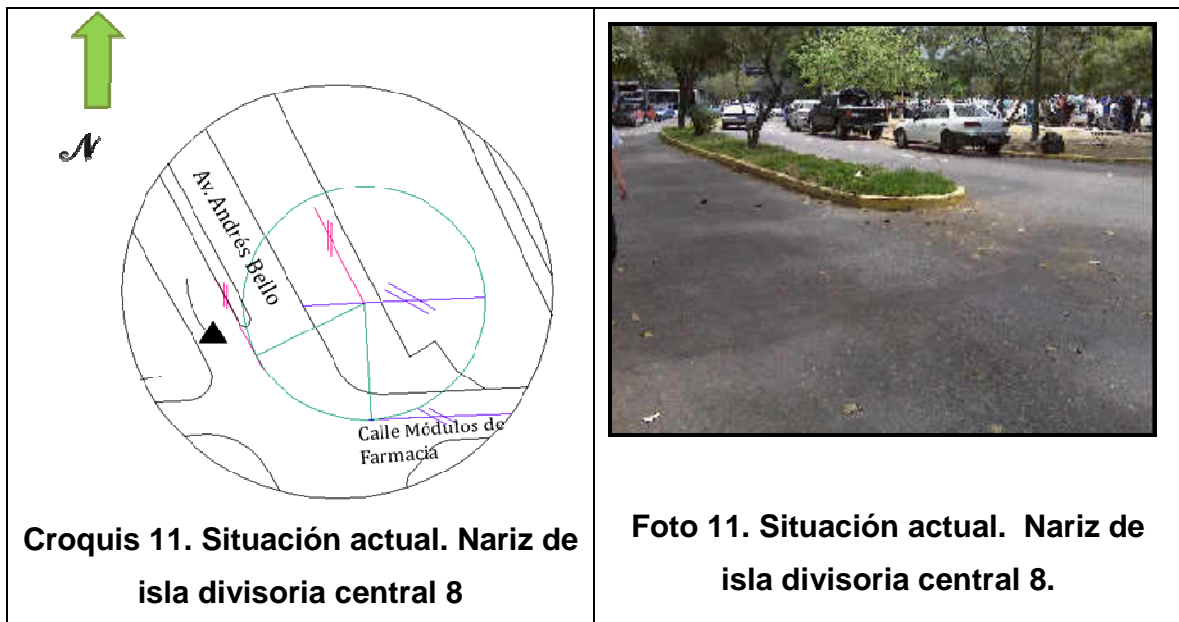
Utilizando las herramientas de verificación geométrica de islas divisorias centrales, se pudo observar que esta nariz tiene las dimensiones adecuadas y no necesita modificación alguna; permite realizar la maniobra de giro a la izquierda sin ninguna dificultad operativa.

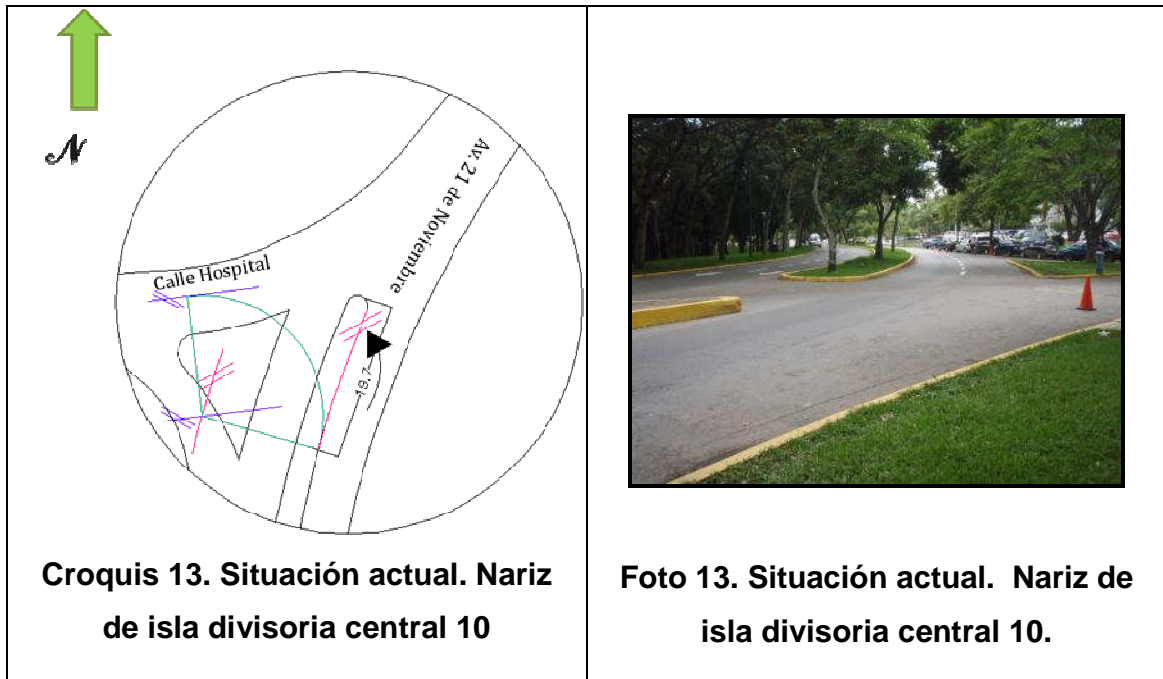
De acuerdo a la verificación geométrica realizada se observa que la nariz del dispositivo sobresale una distancia de 19,7 m de la circunferencia de radio control.

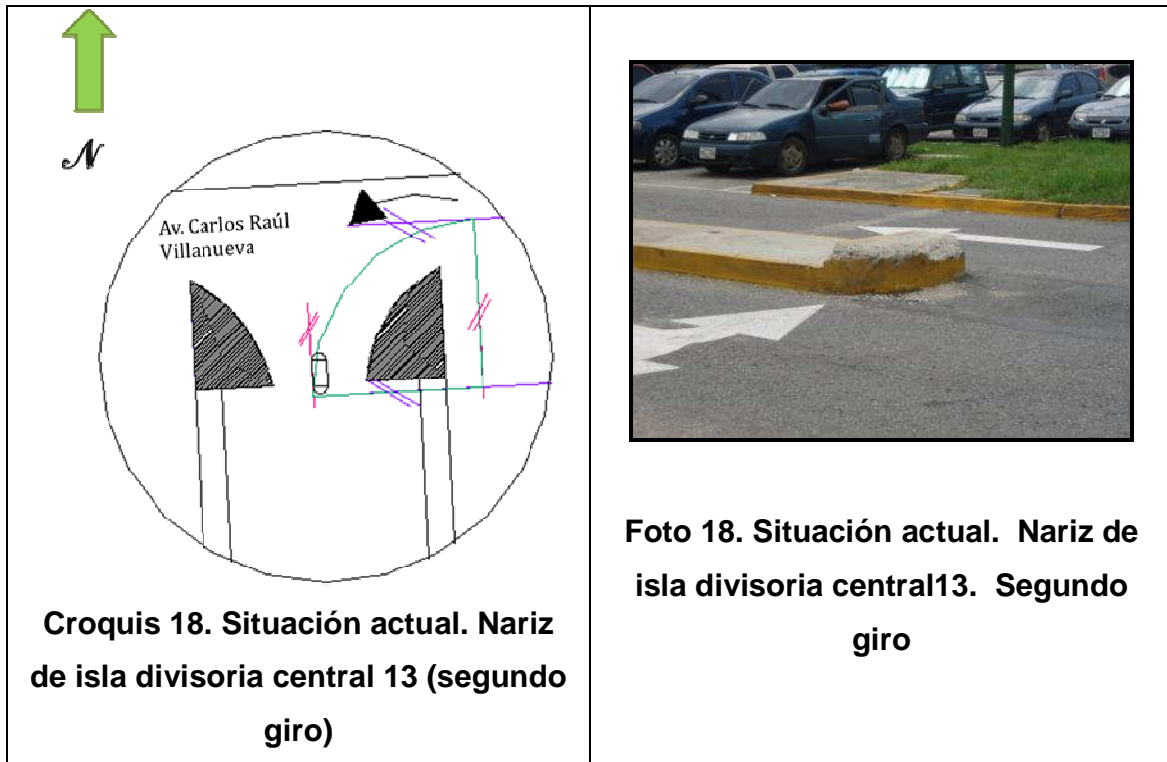
Luego de realizar la verificación geométrica correspondiente se observa que se repite el resultado anterior.

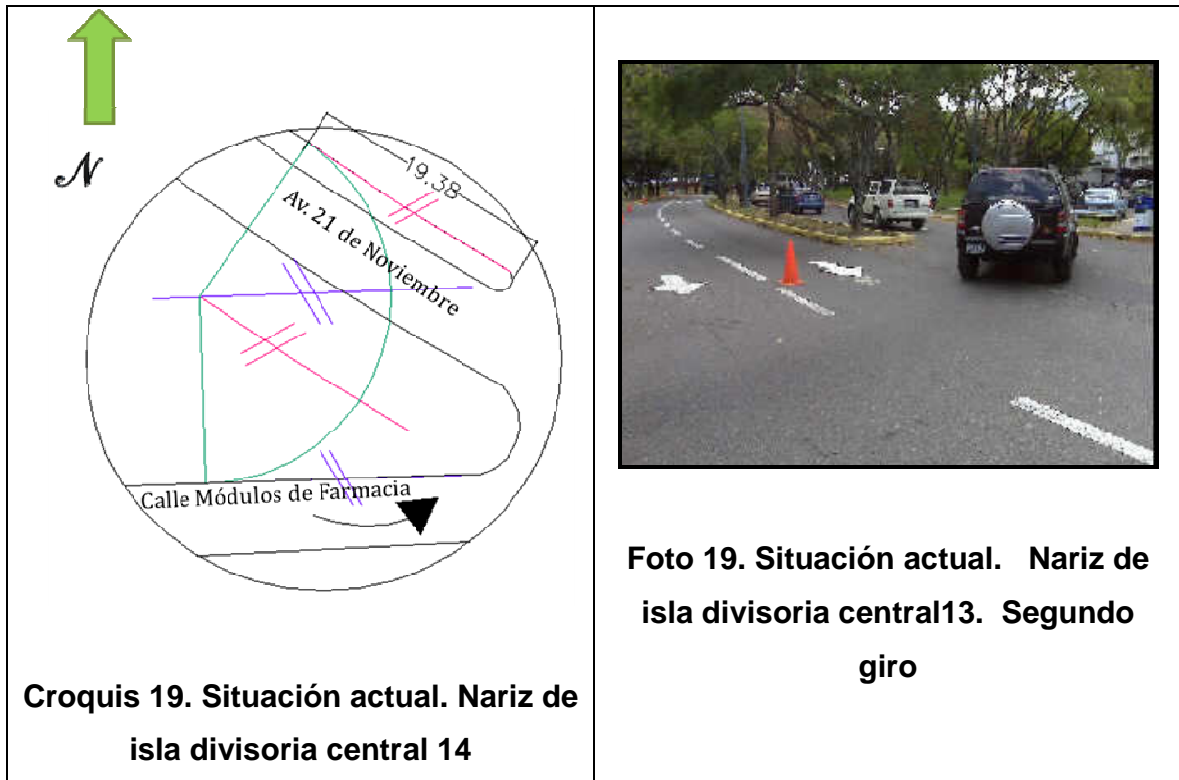
De acuerdo a la verificación geométrica realizada la nariz de la isla sobresale una distancia de 19,38 m a partir de la circunferencia de radio control.

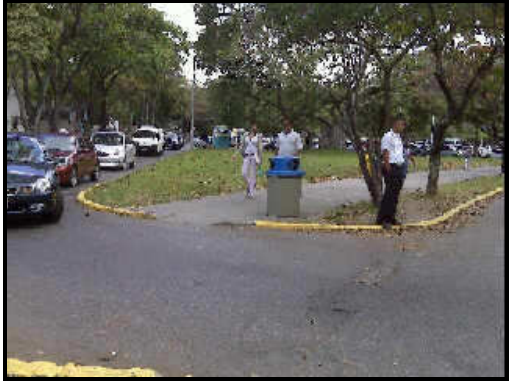
<p>Foto 20. Situación actual. Esquina 1. Giro a la izquierda</p>
---------------------------------------------------------------------------------------------------------------------------------------------------------------	-------------------------------------------------------------------------------------------------------------------------------------------------------------

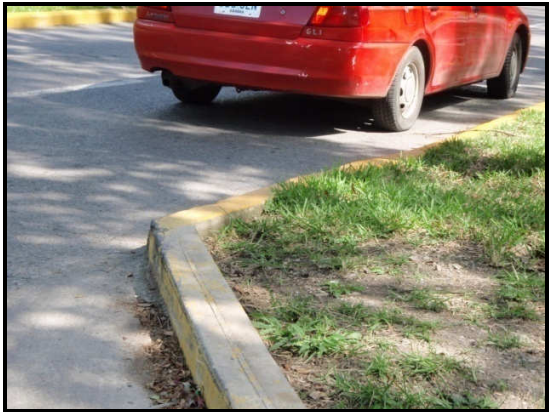
<p>Foto 27. Situación actual. Esquina 4. Giro a la derecha</p>
------------------------------------------------------------------------------------------------------------------------------------------------------------------	----------------------------------------------------------------------------------------------------------------------------------------------------------------

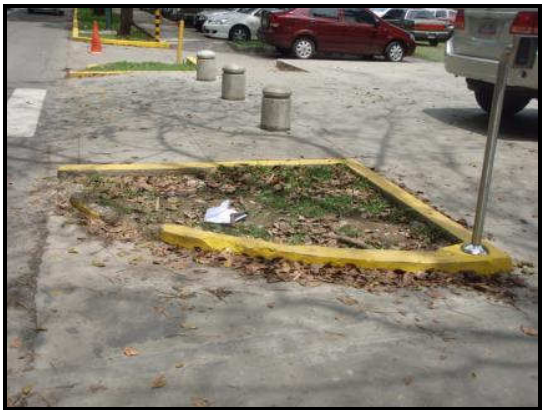
<p>Foto 29. Situación actual. Esquina 6. Giro a la derecha</p>
--------------------------------------------------------------------------------------------------------------------------------------------------------------	------------------------------------------------------------------------------------------------------------------------------------------------------------

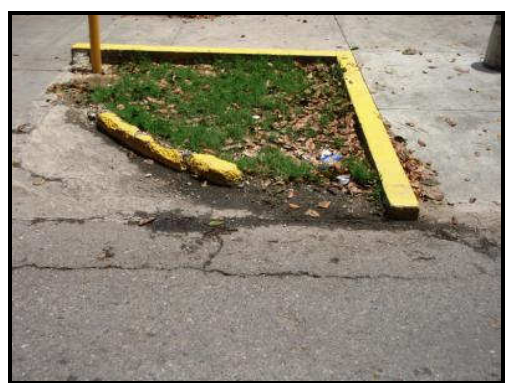
<p>Foto 30. Situación actual. Esquina 7. Giro a la derecha</p>
--------------------------------------------------------------------------------------------------------------------------------------------------------------	------------------------------------------------------------------------------------------------------------------------------------------------------------

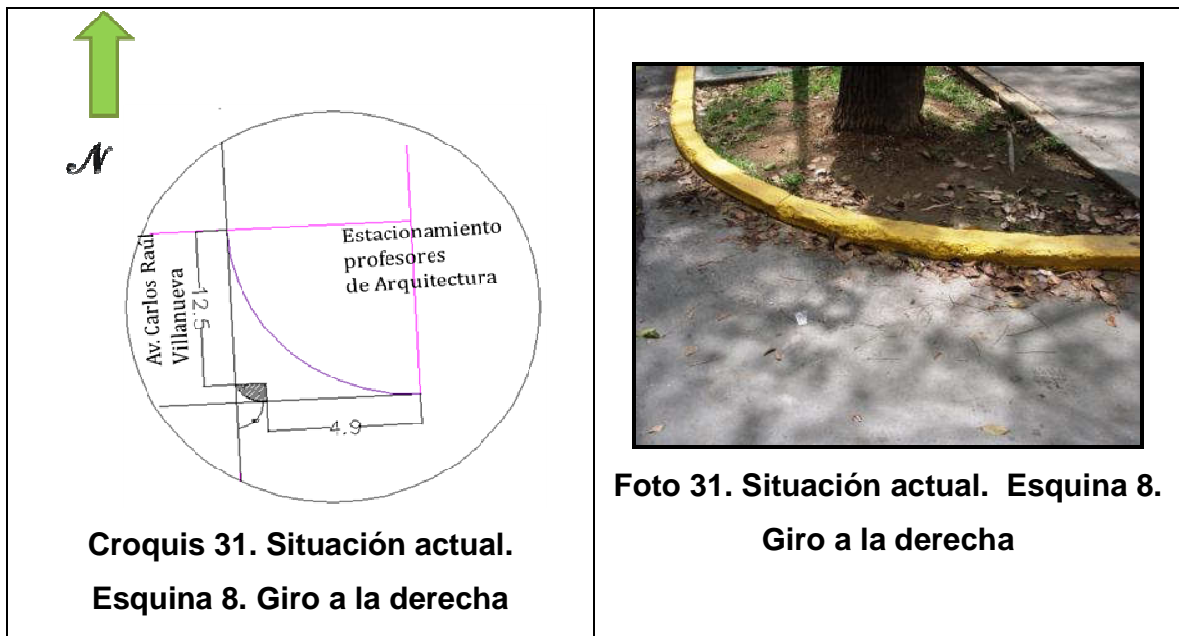
Tabla 25. Dimensiones sobresalientes de la esquina 8. (Giro hacia la Derecha)	
Borde Norte - Sur	Borde Este - Oeste
12,5 m	4,9 m

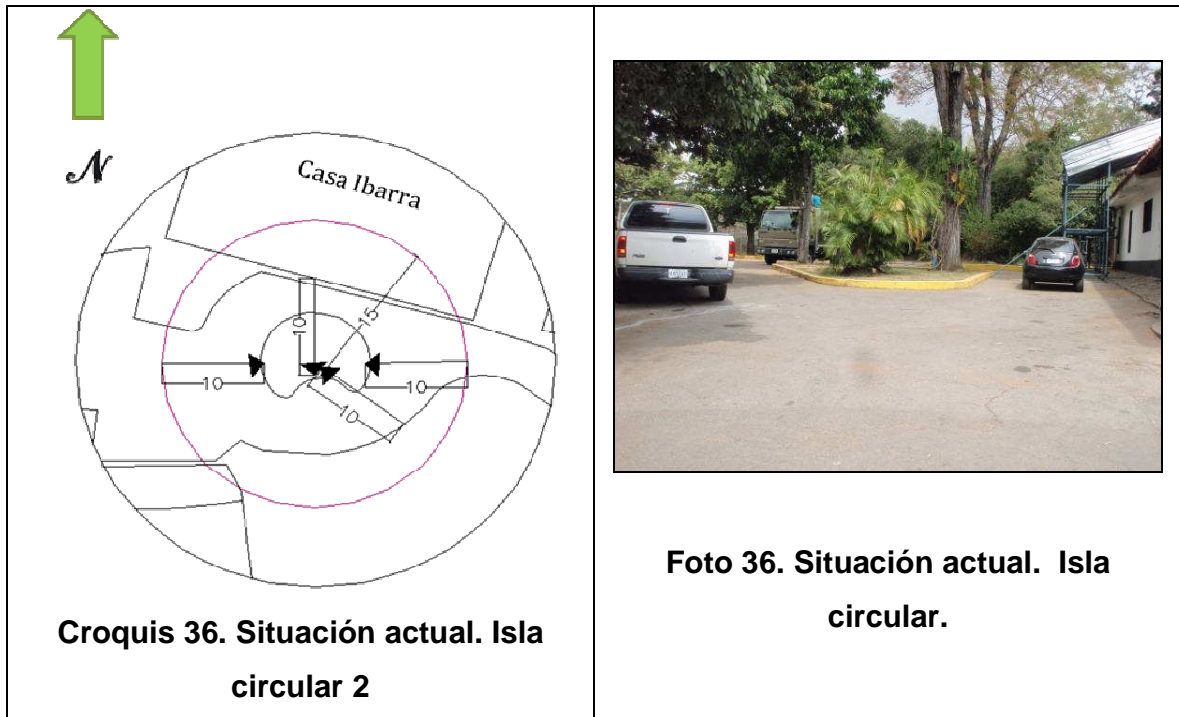
Esta isla se encuentra frente a la Casa Ibarra y sobre la Av. Carlos Raúl Villanueva. Luego de realizar la verificación geométrica del dispositivo se pudo determinar que éste no cuenta con los 10 m libres requeridos para su correcto funcionamiento, debido a la presencia de la Casa Ibarra y la limitación en la dimensión de la sección transversal por el motivo expuesto anteriormente.
