TRABAJO ESPECIAL DE GRADO

PROPUESTA DE MEJORAS FÍSICAS Y FUNCIONALES EN LA RED VIAL PRINCIPAL DE LA CIUDAD UNIVERSITARIA DE CARACAS

Ingeniero Civil

Caracas, Mayo 2009

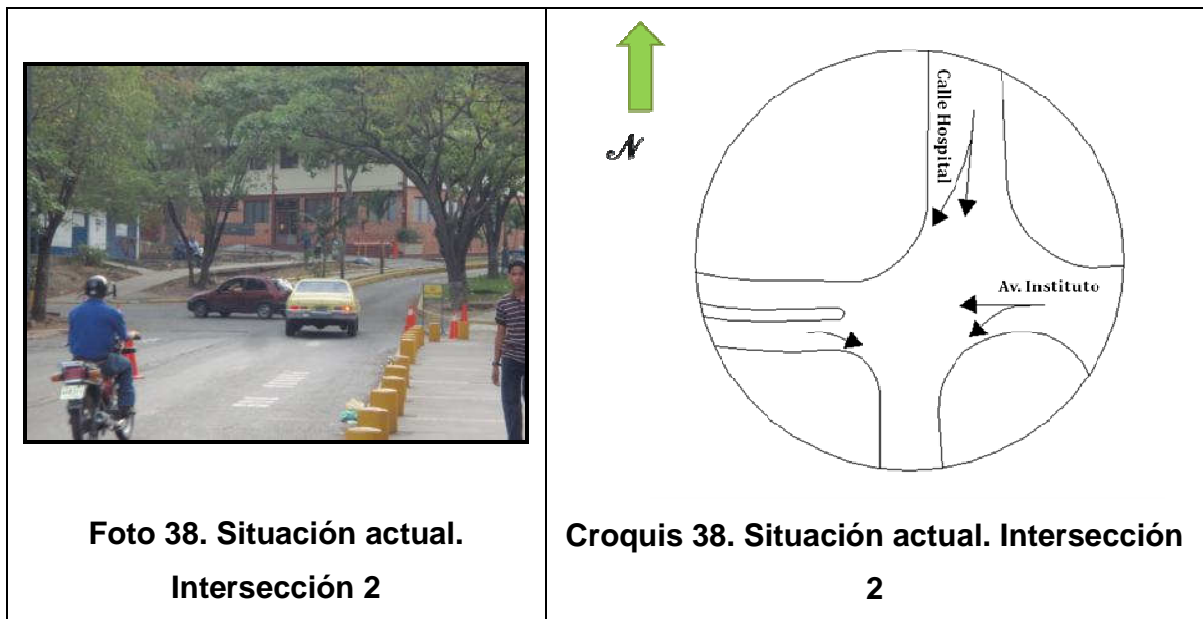
El Tramo de la Calle Hospital que conforma esta intersección solo tiene un canal operativo de los dos que posee; el canal izquierdo de esta calle es utilizado como estacionamiento y en otros casos se observa que colocan conos de emergencia para evitar que las personas se estacionen en esa zona.

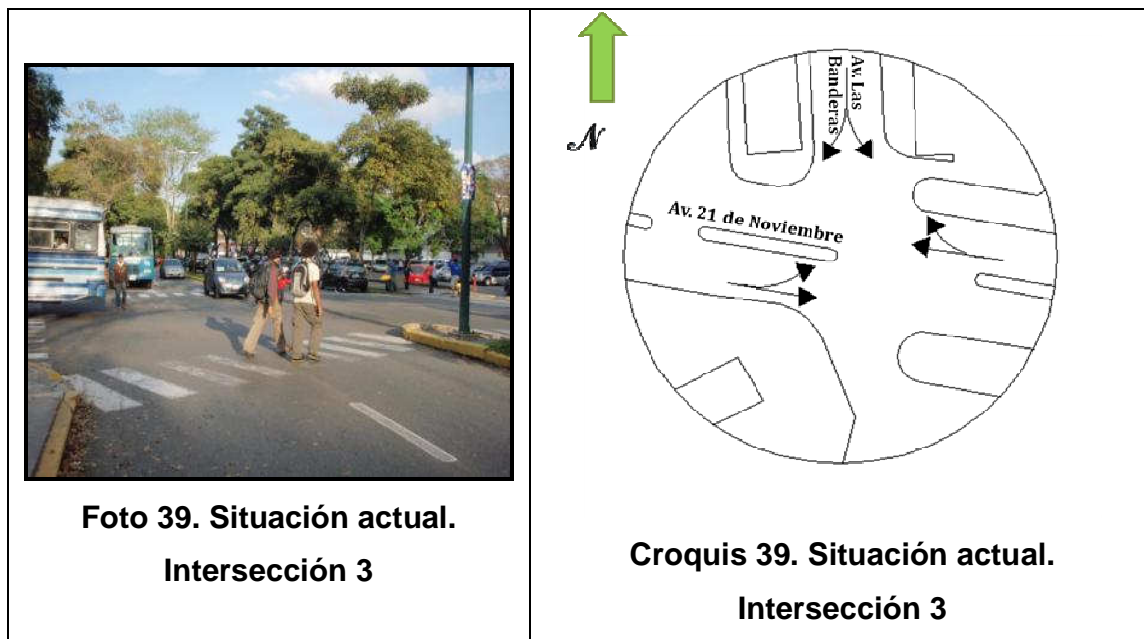
La intersección está ubicada justamente en el inicio de la Av. Las Banderas de Sur a Norte. Se observó que el paso peatonal en esta intersección es elevado, debido a que está ubicada en una zona que sirve a la Escuela de Ingeniería Mecánica, la Facultad de Farmacia y un pasillo cubierto que da acceso hacia la Biblioteca Central.

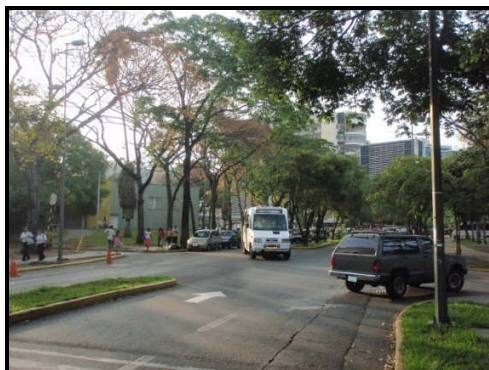
Foto 40. Situación actual.
Intersección 4

La intersección está localizada justamente en el inicio de la Calle Módulos de Farmacia de Oeste a Este. Se observa un elevado flujo vehicular pues se encuentra estratégicamente ubicada en el paso que une la zona médica con la zona Este de la Ciudad Universitaria de Caracas.

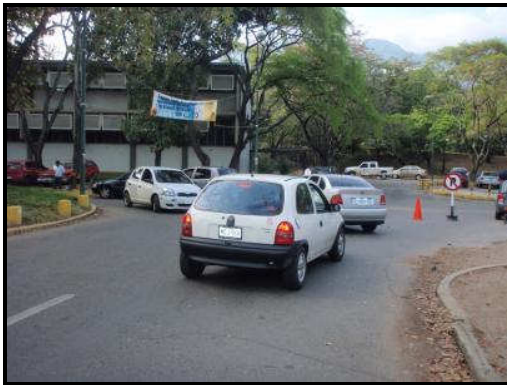
**Foto 42. Situación actual.
Intersección 6**

La calle residencias es una vía con un canal por sentido, sin embargo uno de los canales es utilizado como estacionamiento, lo que produce conflicto al momento de encontrarse dos vehículos que se dirigen en direcciones opuestas. Esta situación ocasiona grandes demoras poniendo en detrimento las funciones operativas de la vía.

Otra de las razones que comprometen el buen funcionamiento de la calle Residencias es la presencia de una barrera de control de paso para inspeccionar la entrada y salida de los vehículos a la calle.

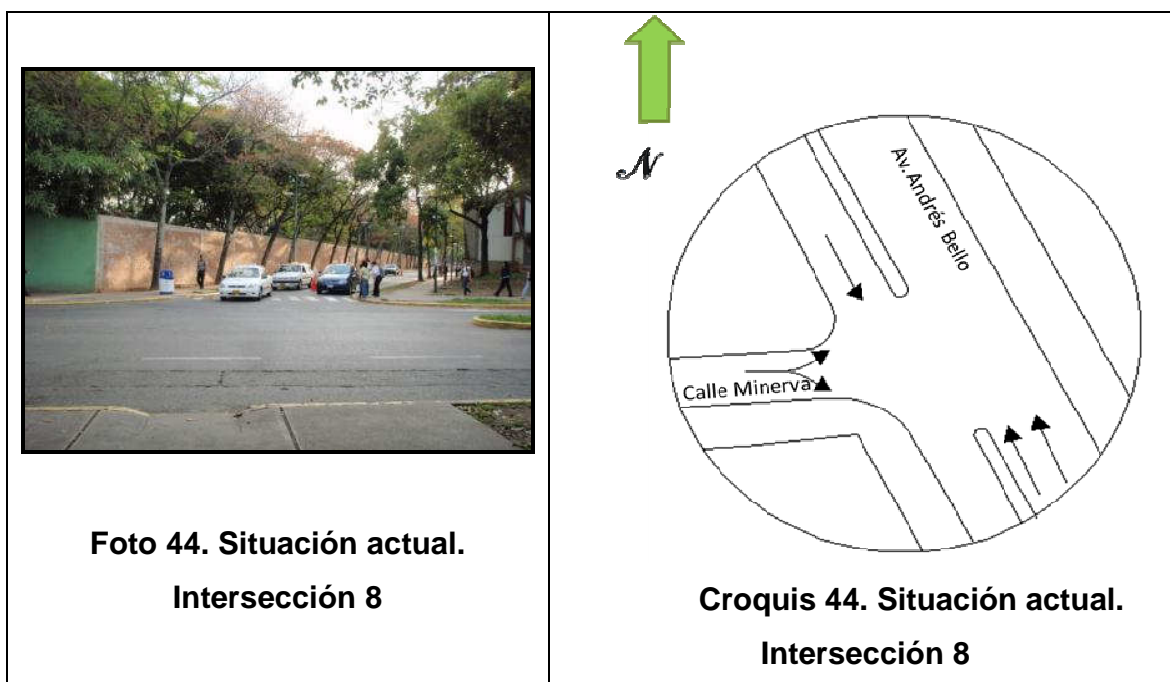
Es la primera intersección que se encuentra al ingresar por el acceso Hospital Clínico, a pocos metros del acceso al estacionamiento que sirve a la Facultad de Farmacia y a la Escuela de Ingeniería Metalúrgica. Se observó un elevado flujo vehicular.

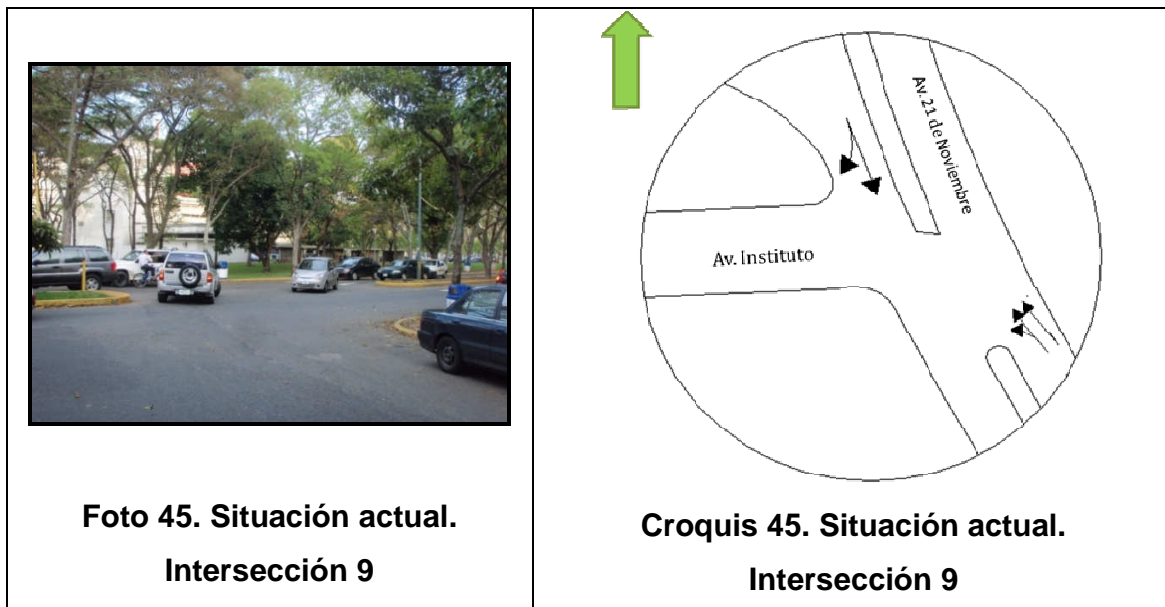
Se observó, como en casos anteriores, la presencia de vehículos estacionados en los laterales de la Av. 21 de Noviembre y en algunos casos conos de emergencia para evitar que los vehículos estacionen en esa área.

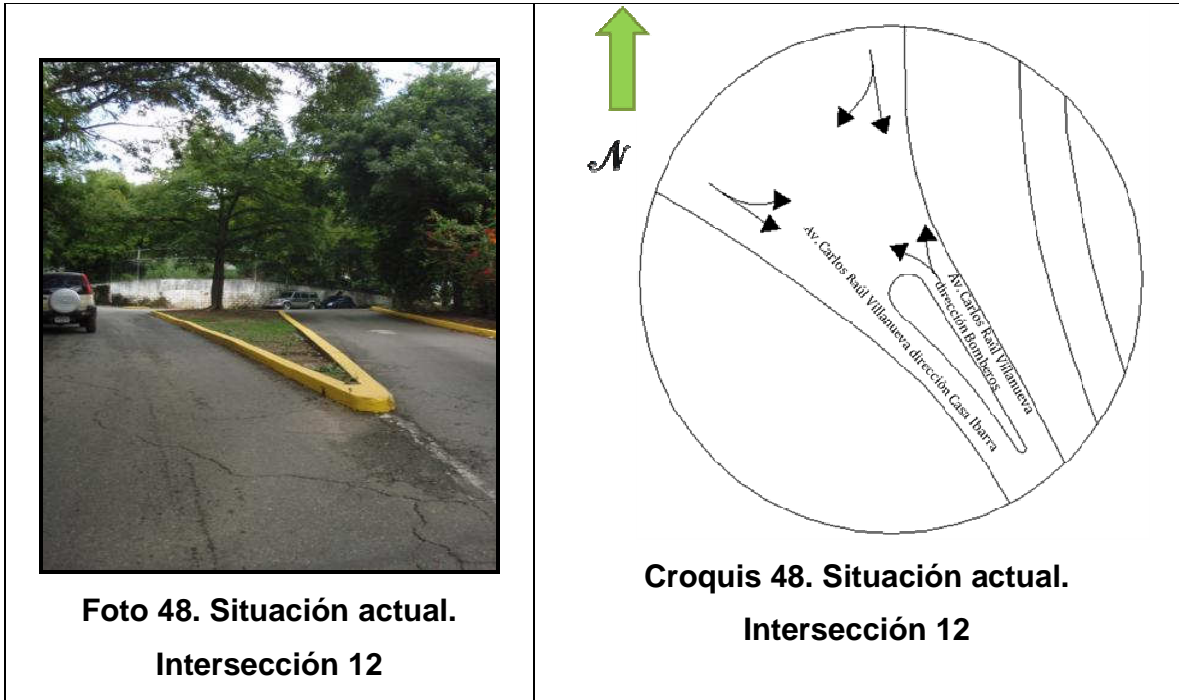
Esta intersección se encuentra conformada por la Av. Carlos Raúl Villanueva hacia la Casa Ibarra, en dirección Este – Oeste, y por la Av. Carlos Raúl Villanueva hacia Los Bomberos Universitarios, en dirección Norte – Sur.

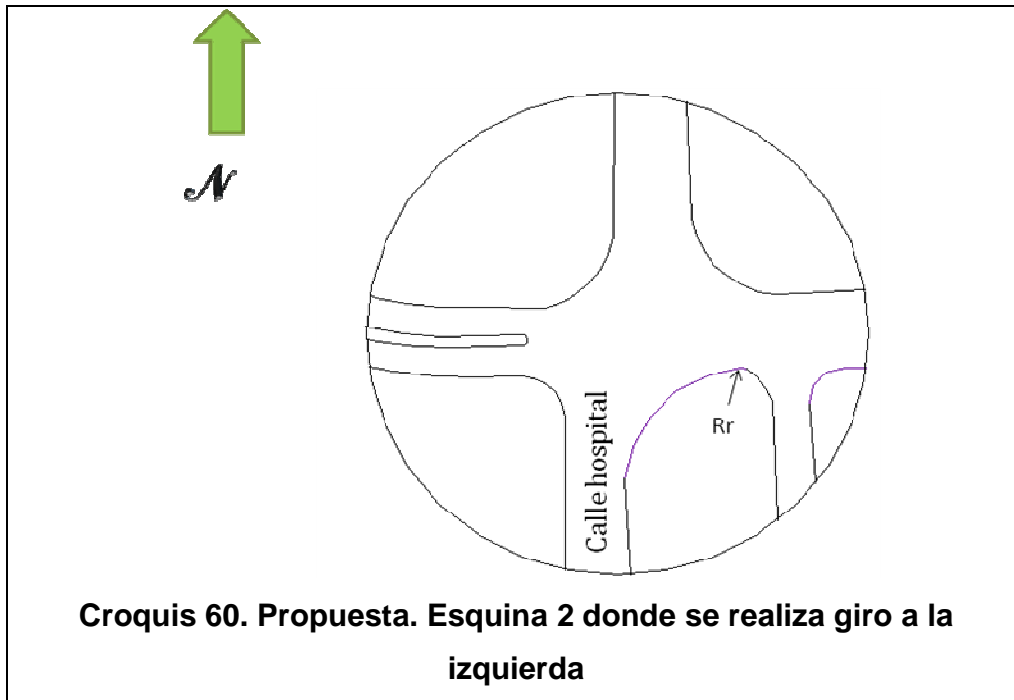
Esta esquina se modificó de acuerdo a la verificación de giro a la izquierda realizada en el capítulo anterior y además de adaptó a la modificación propuesta en la avenida Instituto la cual será detallada próximamente.

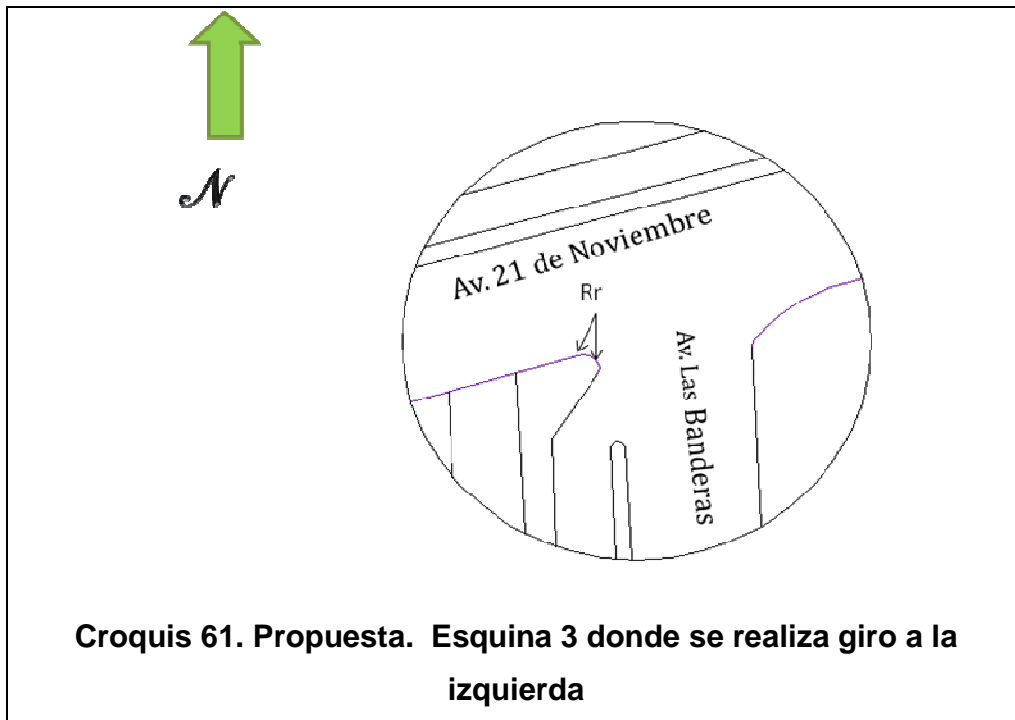
Esta esquina además de ser corregida por la verificación de giro a la izquierda, se modificó de acuerdo a la ampliación de un tramo de la avenida 21 de Noviembre, cuyos detalles se trataran posteriormente.

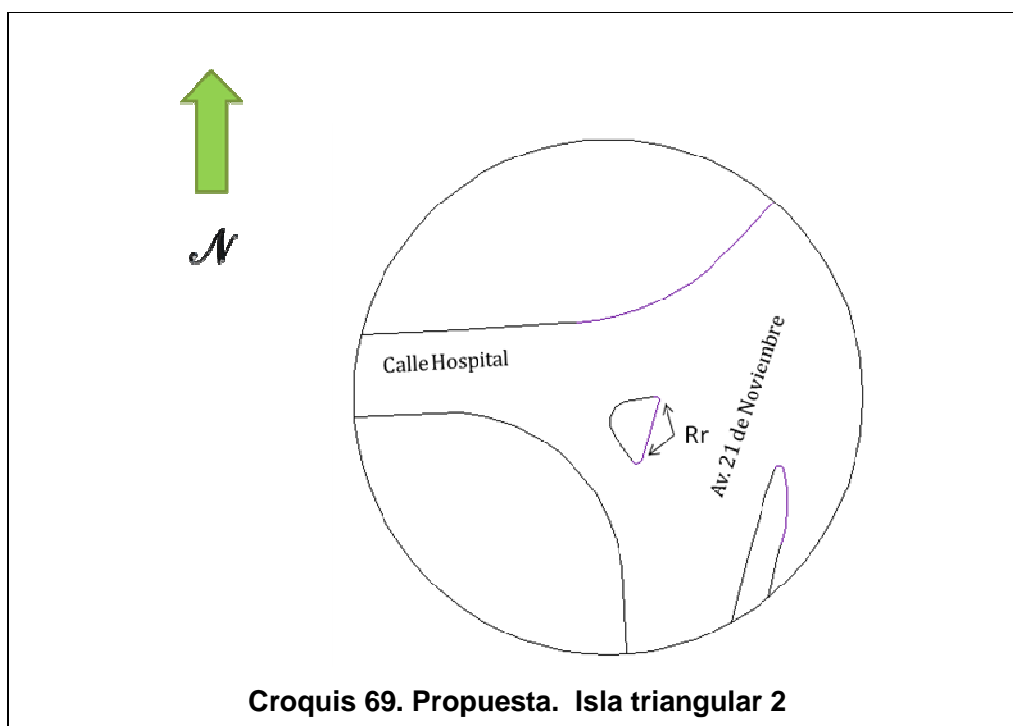
Se propone disminuir las dimensiones de la isla, de acuerdo a la verificación de giro a la izquierda y, adicional a ello, hacer una segunda disminución debido a la ampliación de la Av. 21 de Noviembre (lo cual se explicara a detalle en la etapa de capacidad de dicha la avenida), ya que dicha isla se encuentra ubicada sobre la mencionada vía.
