TRABAJO ESPECIAL DE GRADO

**NIVELES DE VULNERABILIDAD Y RIESGO SÍSMICO EN EDIFICACIONES DE
LA PARROQUIA CATEDRAL DEL MUNICIPIO LIBERTADOR DE CARACAS**

Universidad Central de Venezuela

Ingeniero Civil

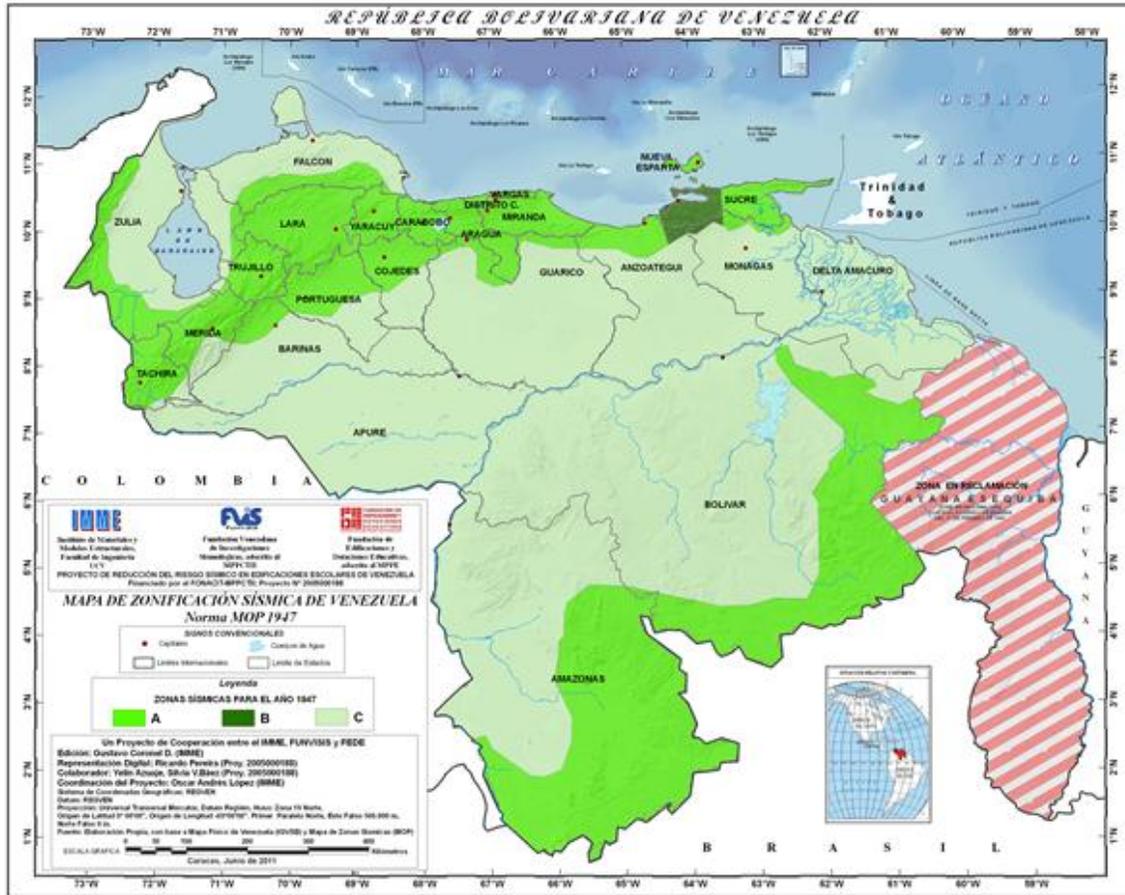
Figura 2.1 Mapa de zonificación sísmica de Venezuela. Norma MOP 1947.

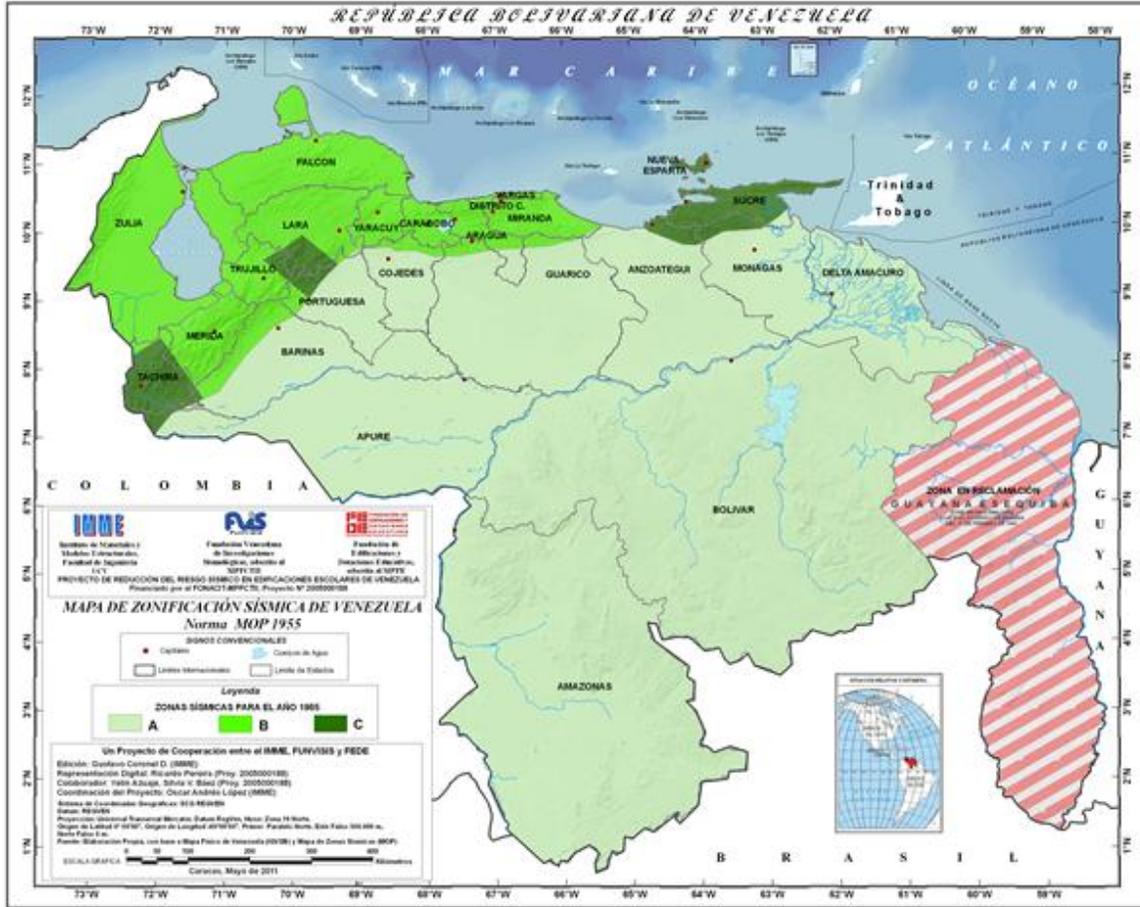
Figura 2.2 Mapa de zonificación sísmica de Venezuela. Norma MOP 1955.

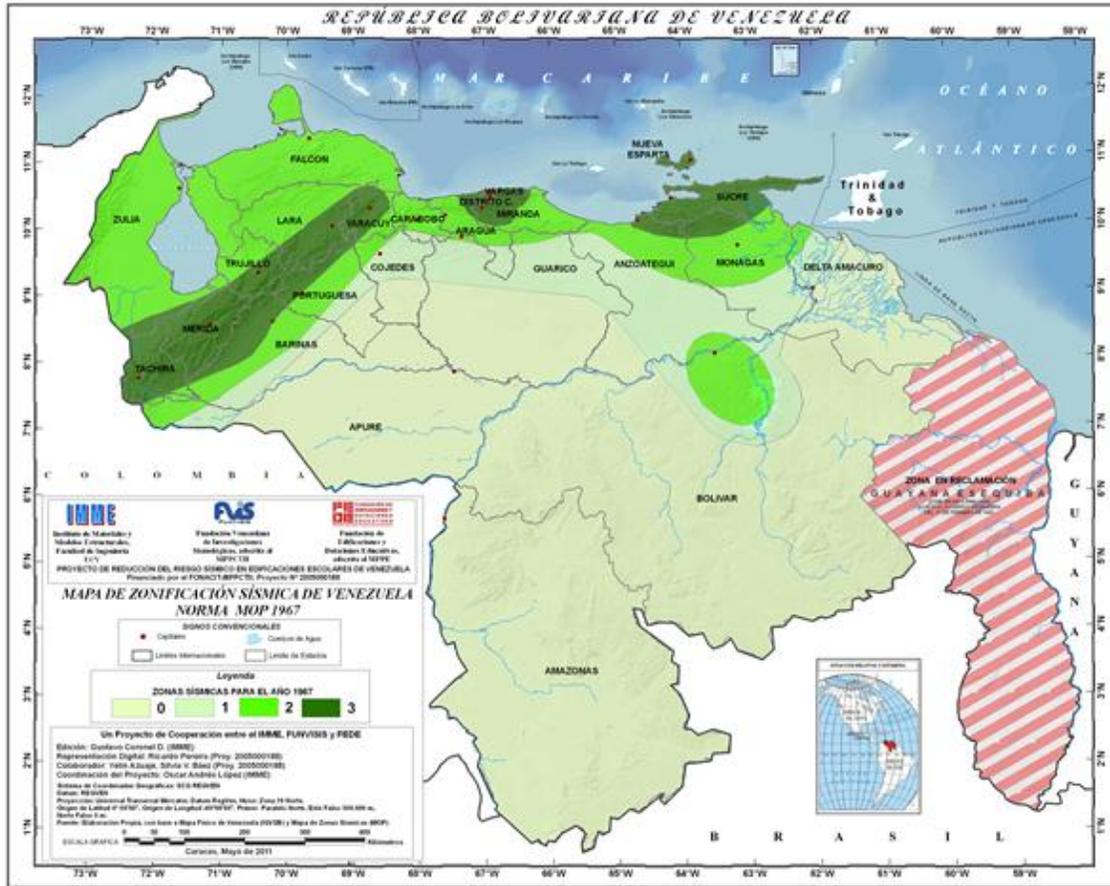
Figura 2.3 Mapa de zonificación sísmica de Venezuela. Norma MOP 1967.

En dicha norma se muestra que hasta la norma MOP 1967 se utilizó una teoría de diseño clásica, o conocido como Diseño por Esfuerzos Permisibles o Working Stress Desing (sus siglas en inglés WSD) y a partir de la norma 1753-81 se introdujo la teoría de rotura o diseño por resistencia o estados límites, también conocido como diseño por factores de carga y resistencia, LRFD (del inglés Load and Resistance factor Desing). En 1982 se creó la primera norma sísmica de Venezuela (COVENIN 1756- 1982) conocida como Edificaciones Antisísmicas, la cual en su siguiente versión en el 2001, cambió su nombre a Edificaciones Sismoresistentes (COVENIN 1756-2001).

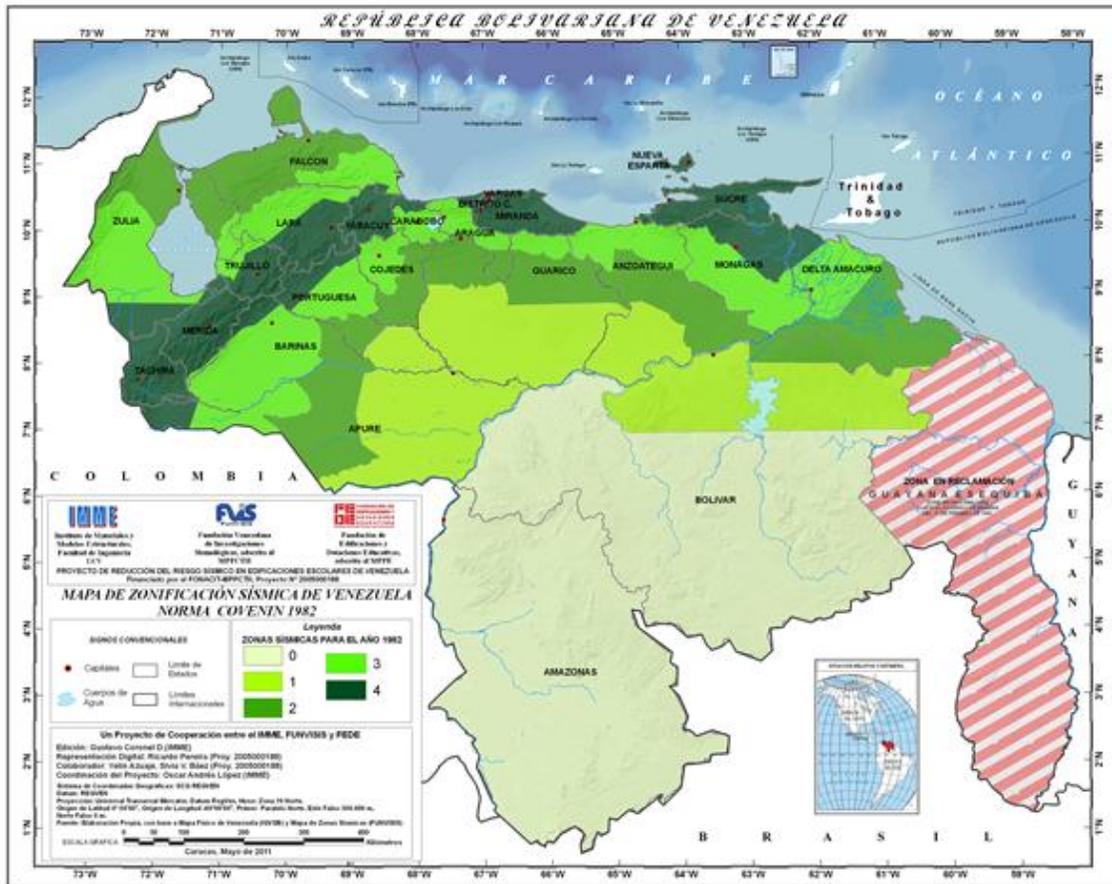
Figura 2.4 Mapa de zonificación sísmica de Venezuela. Norma COVENIN 1982.

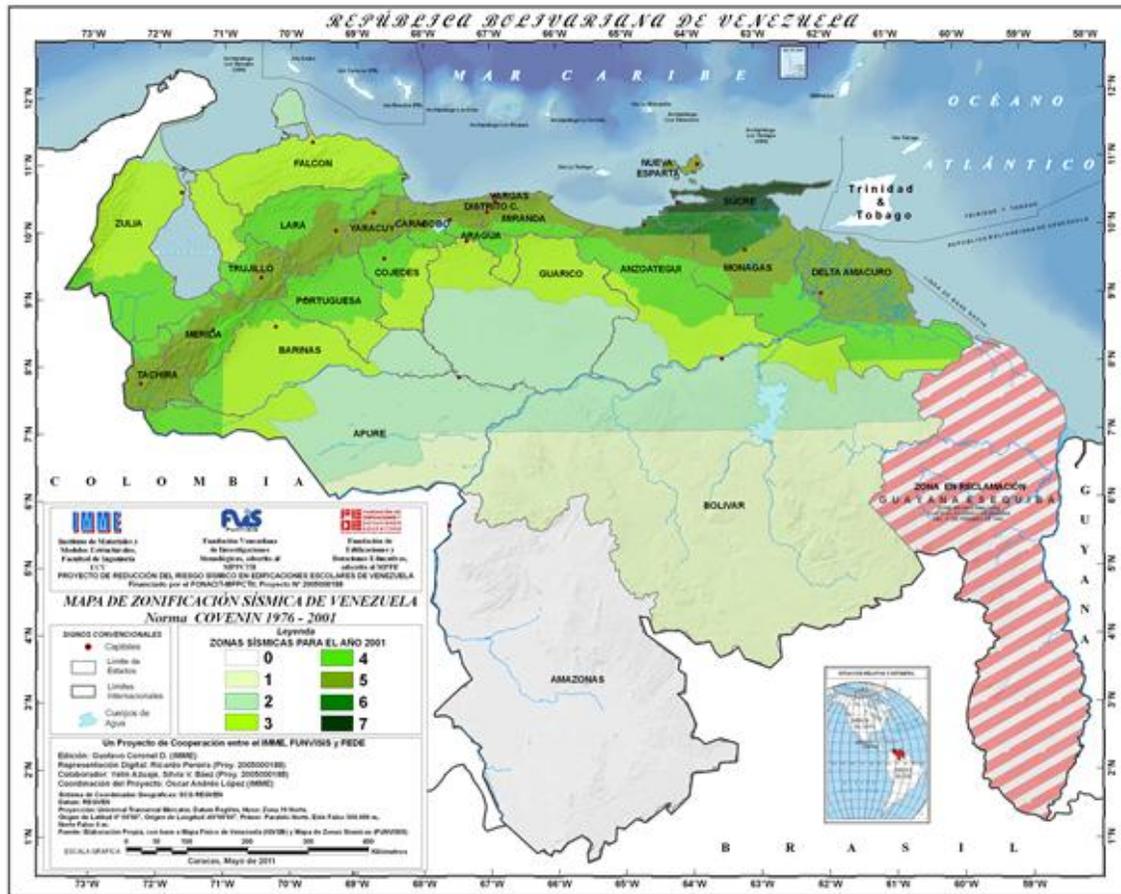
Figura 2.5 Mapa de zonificación sísmica de Venezuela. Norma COVENIN 2001.

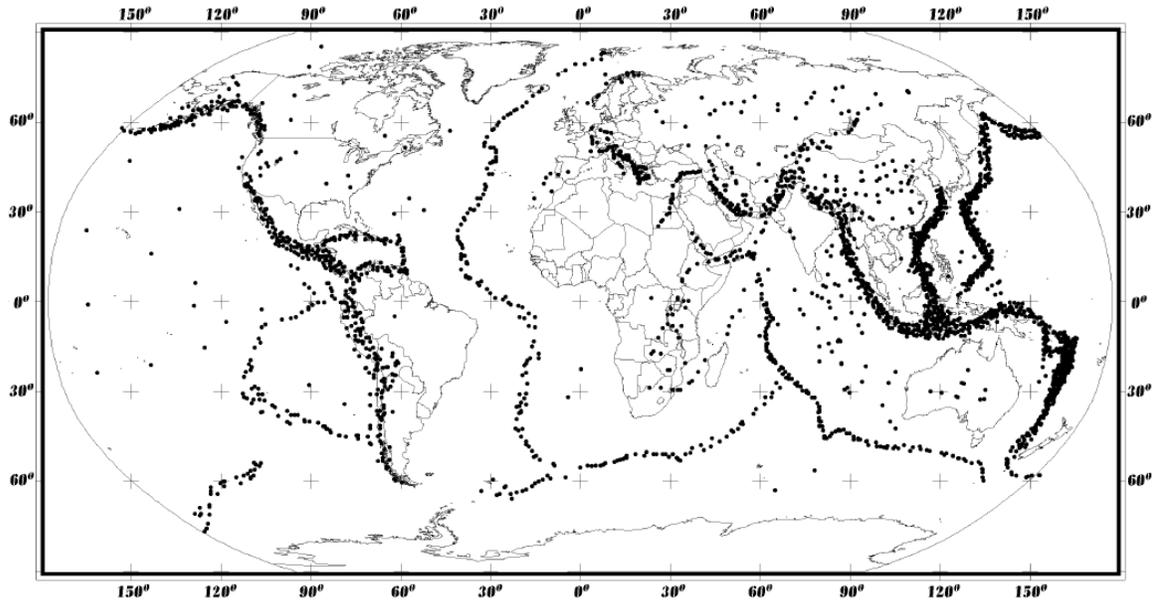
Figura 2.6. Mapa de Peligrosidad Sísmica global.

Uno de los trabajos más recientes sobre mapas de peligrosidad sísmica, fue el proyecto piloto desarrollado por el Programa de Evaluación de Peligrosidad Sísmica Global (GSHAP, 1999) en la Década Internacional para la Reducción de los Desastres Naturales, declarada por la ONU. Este trabajo se desarrolló uniendo mapas parciales elaborados por las diferentes regiones y áreas de prueba (Figura 2.6).

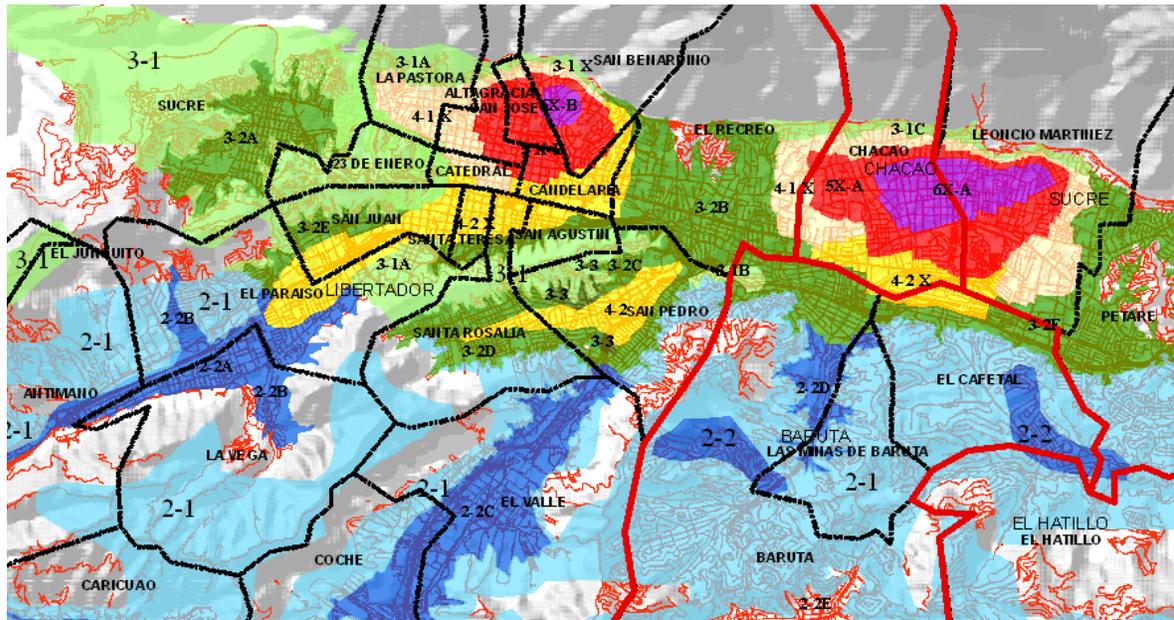
Figura 2.7. Micro-Zonas Sísmicas en el Área Metropolitana de Caracas. Proyecto de Microzonificación Sísmica de Caracas.

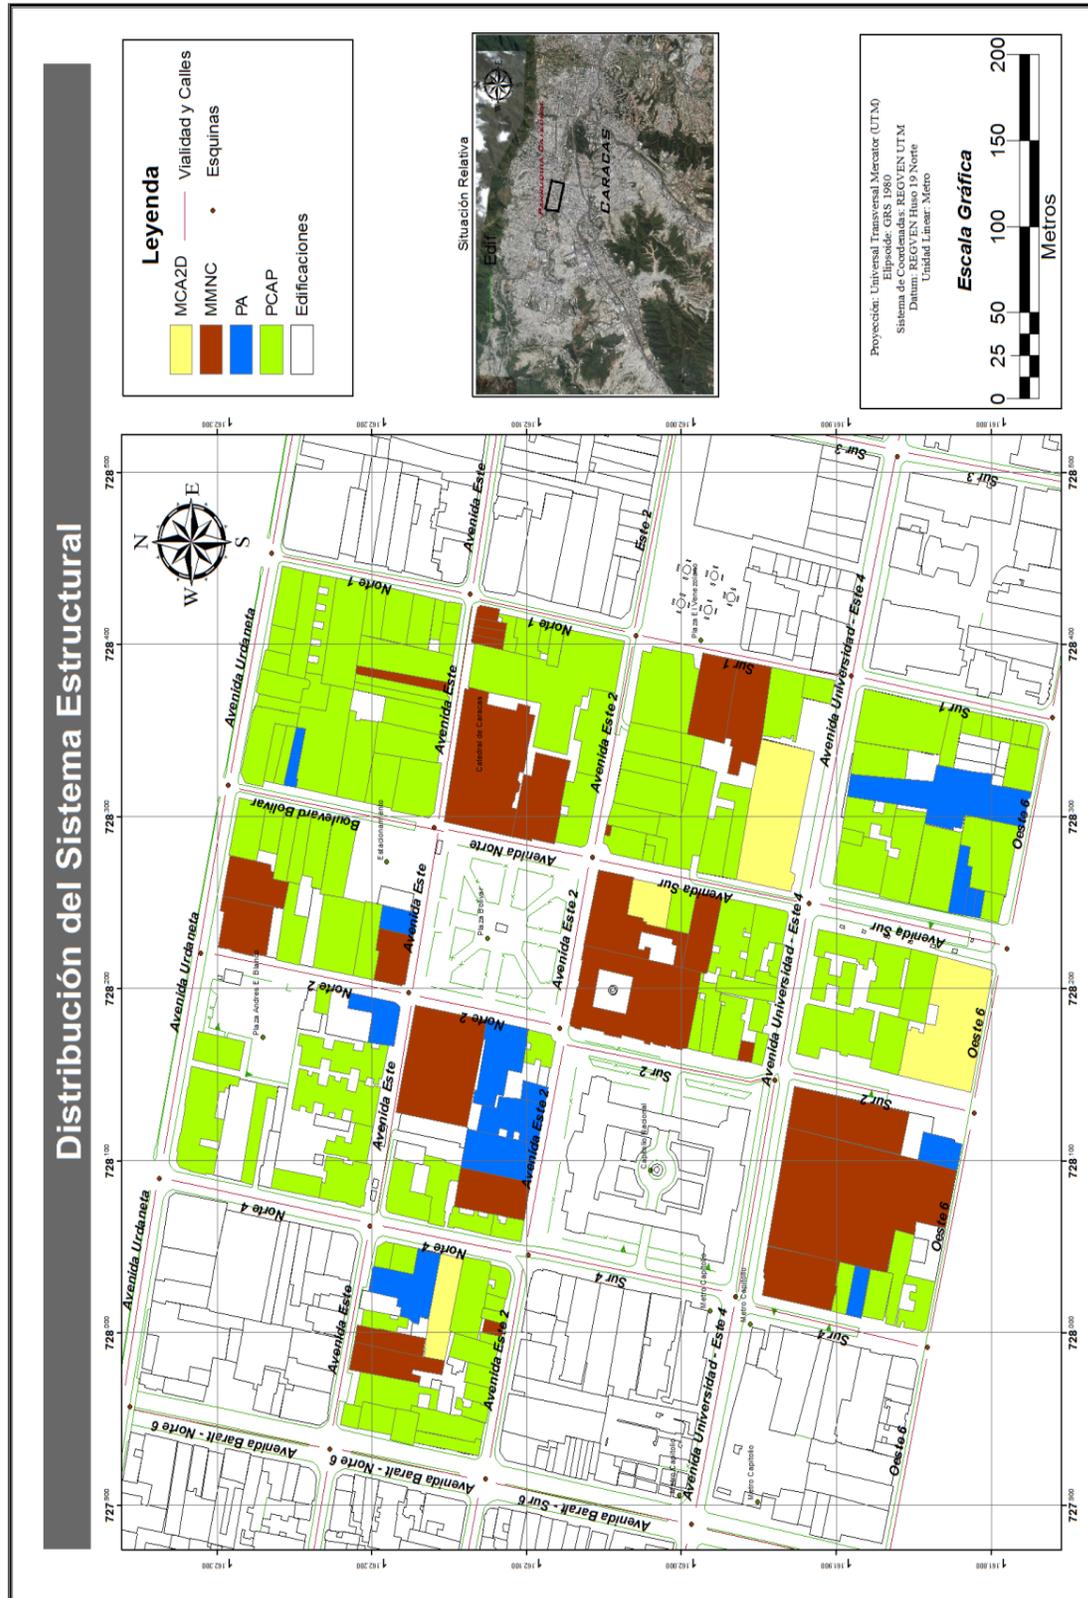
Figura 4.3 Distribución espacial de los edificios por sistema estructural. Fuente: Elaboración propia

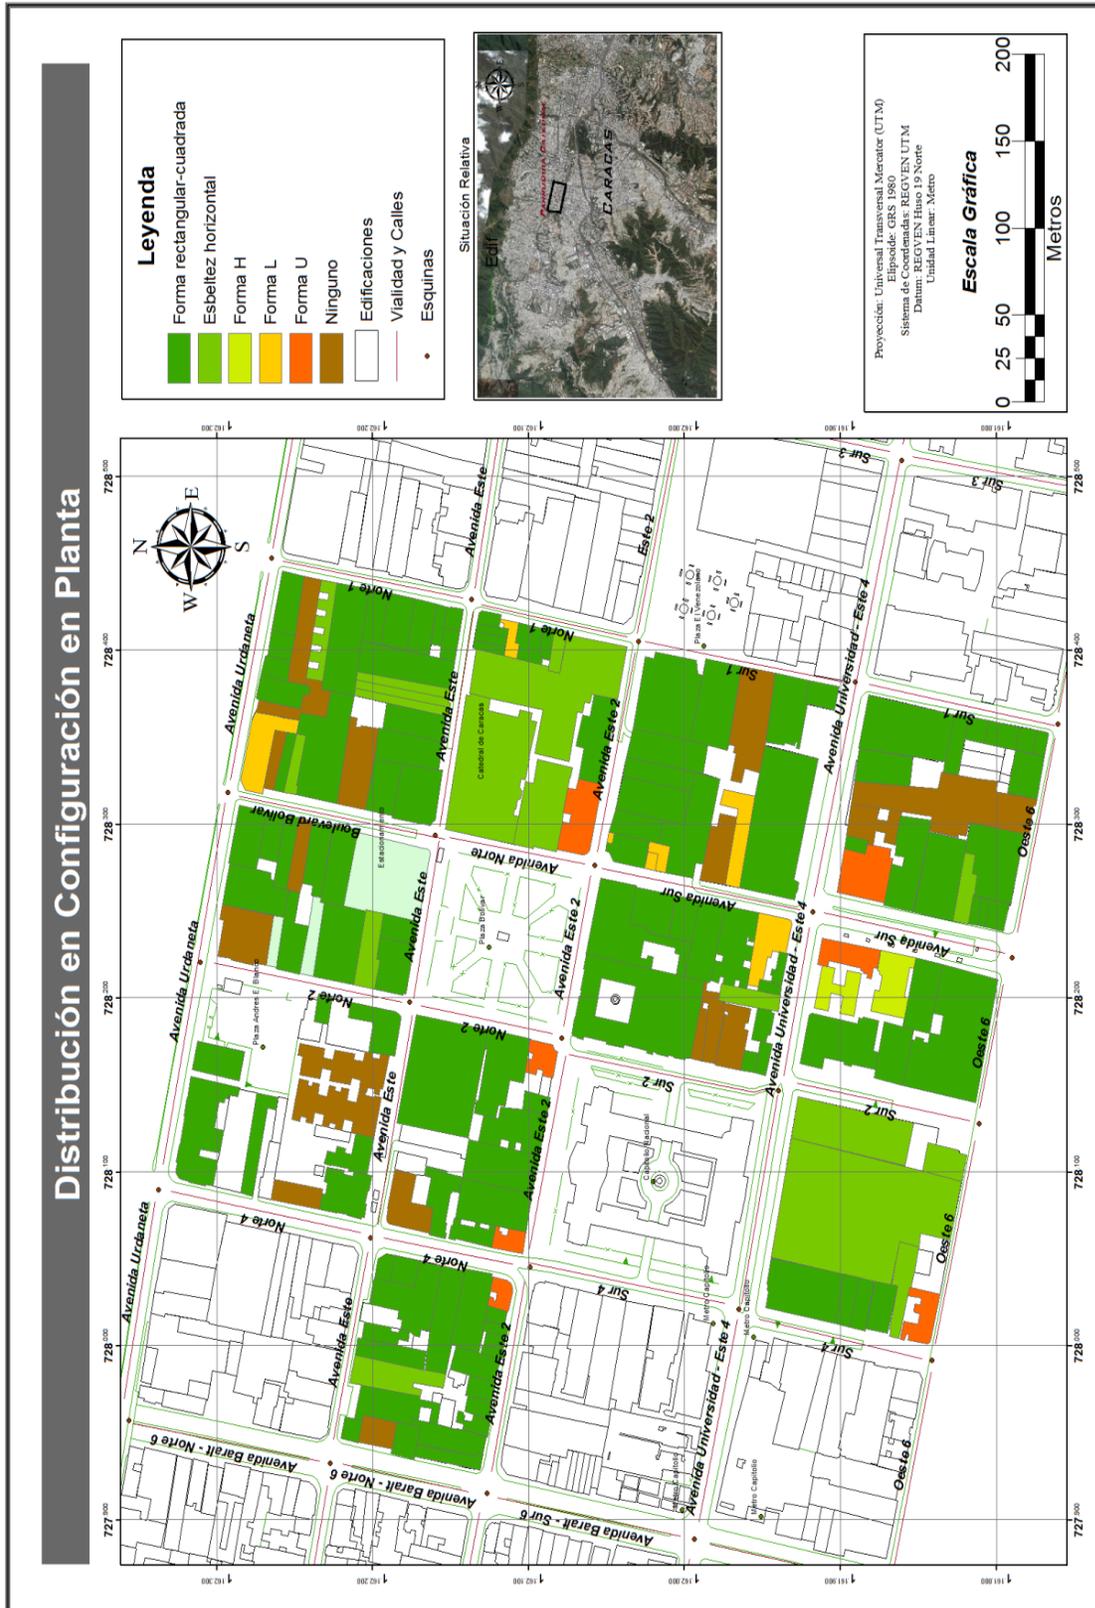
Figura 4.6 Distribución espacial de los edificios según su configuración en planta. Fuente: Elaboración propia

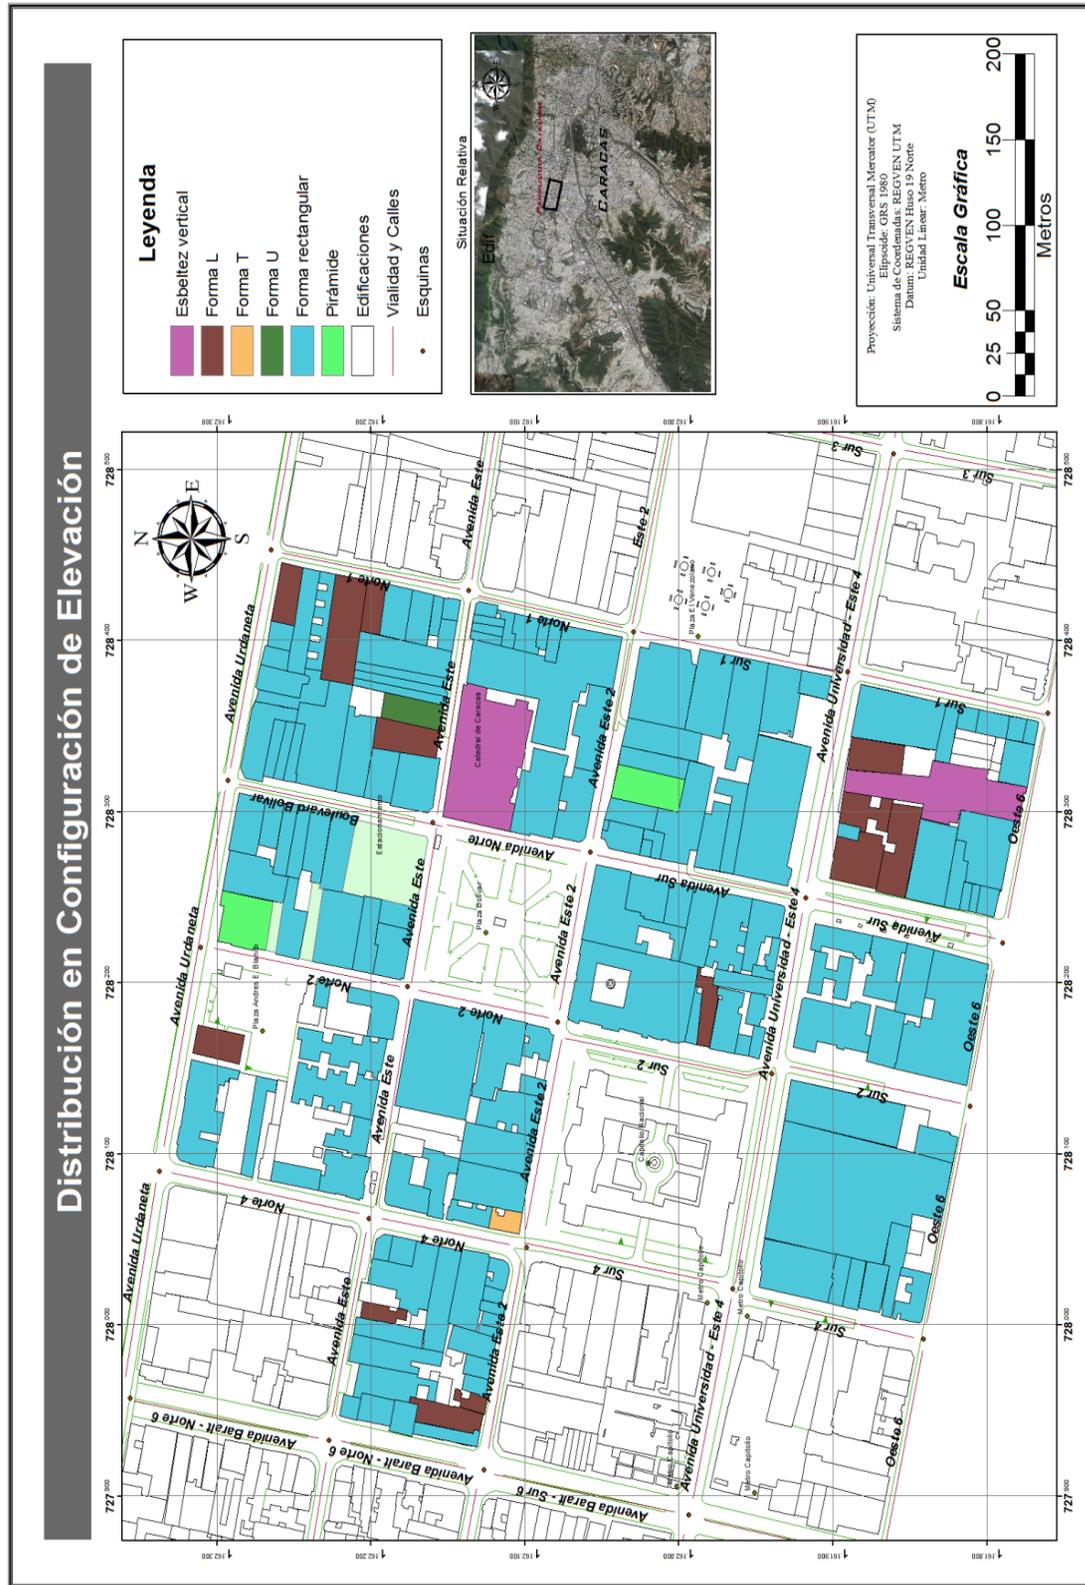
Figura 4.9 Distribución espacial de los edificios según su configuración en elevación. Fuente: Elaboración propia

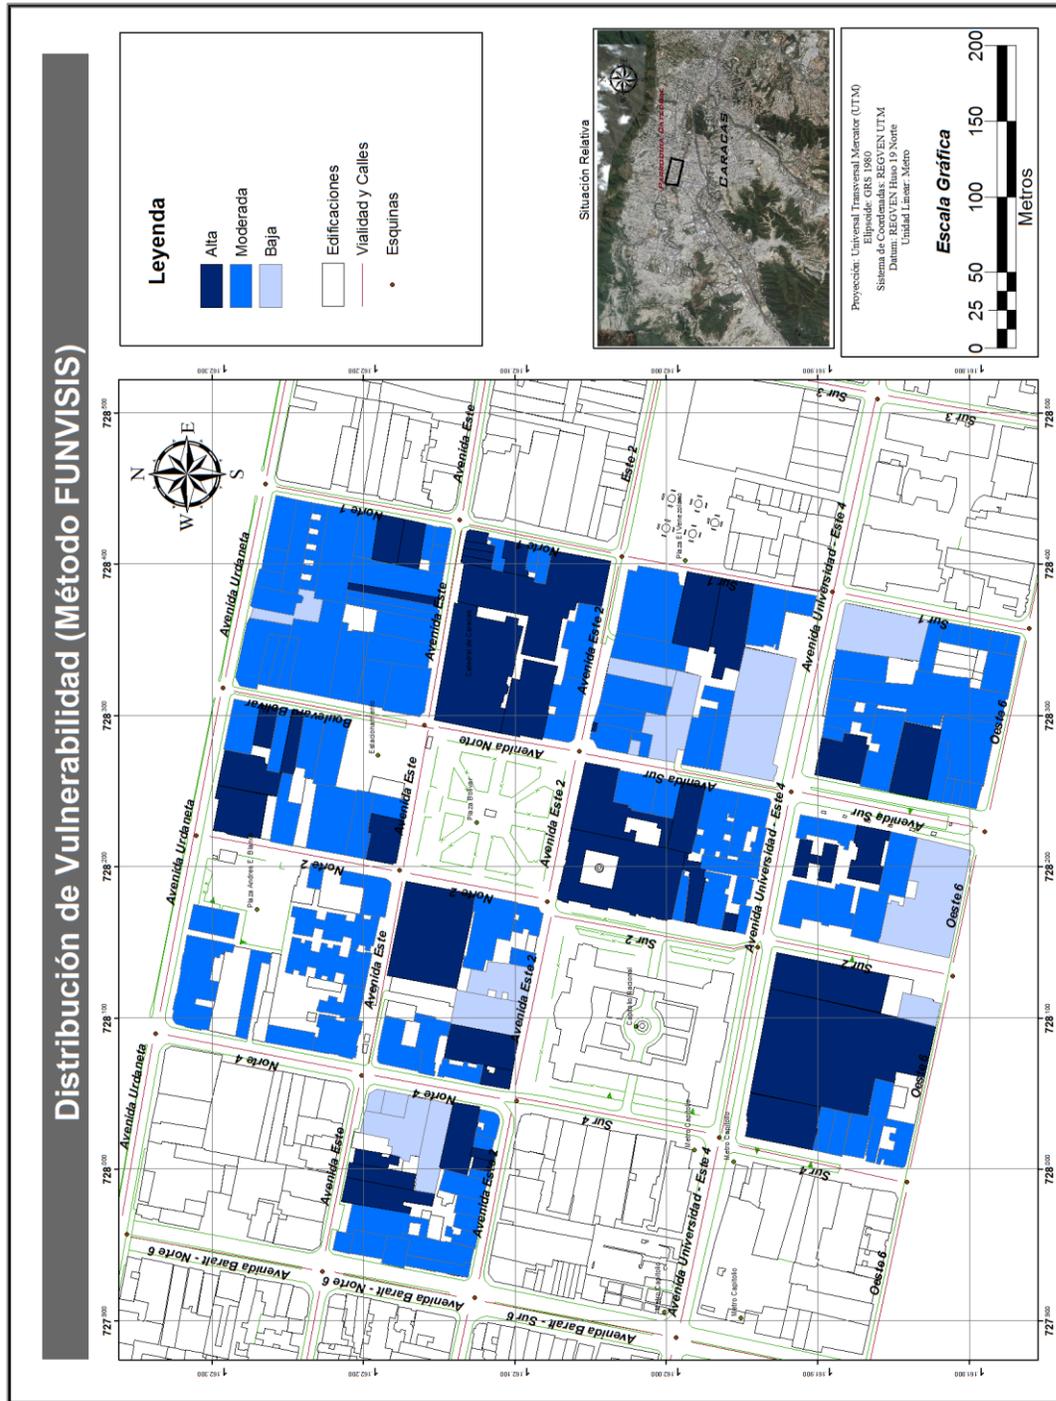
Figura 5.5: Distribución espacial de vulnerabilidad. Método FUNVISIS (2001). Fuente: elaboración propia.

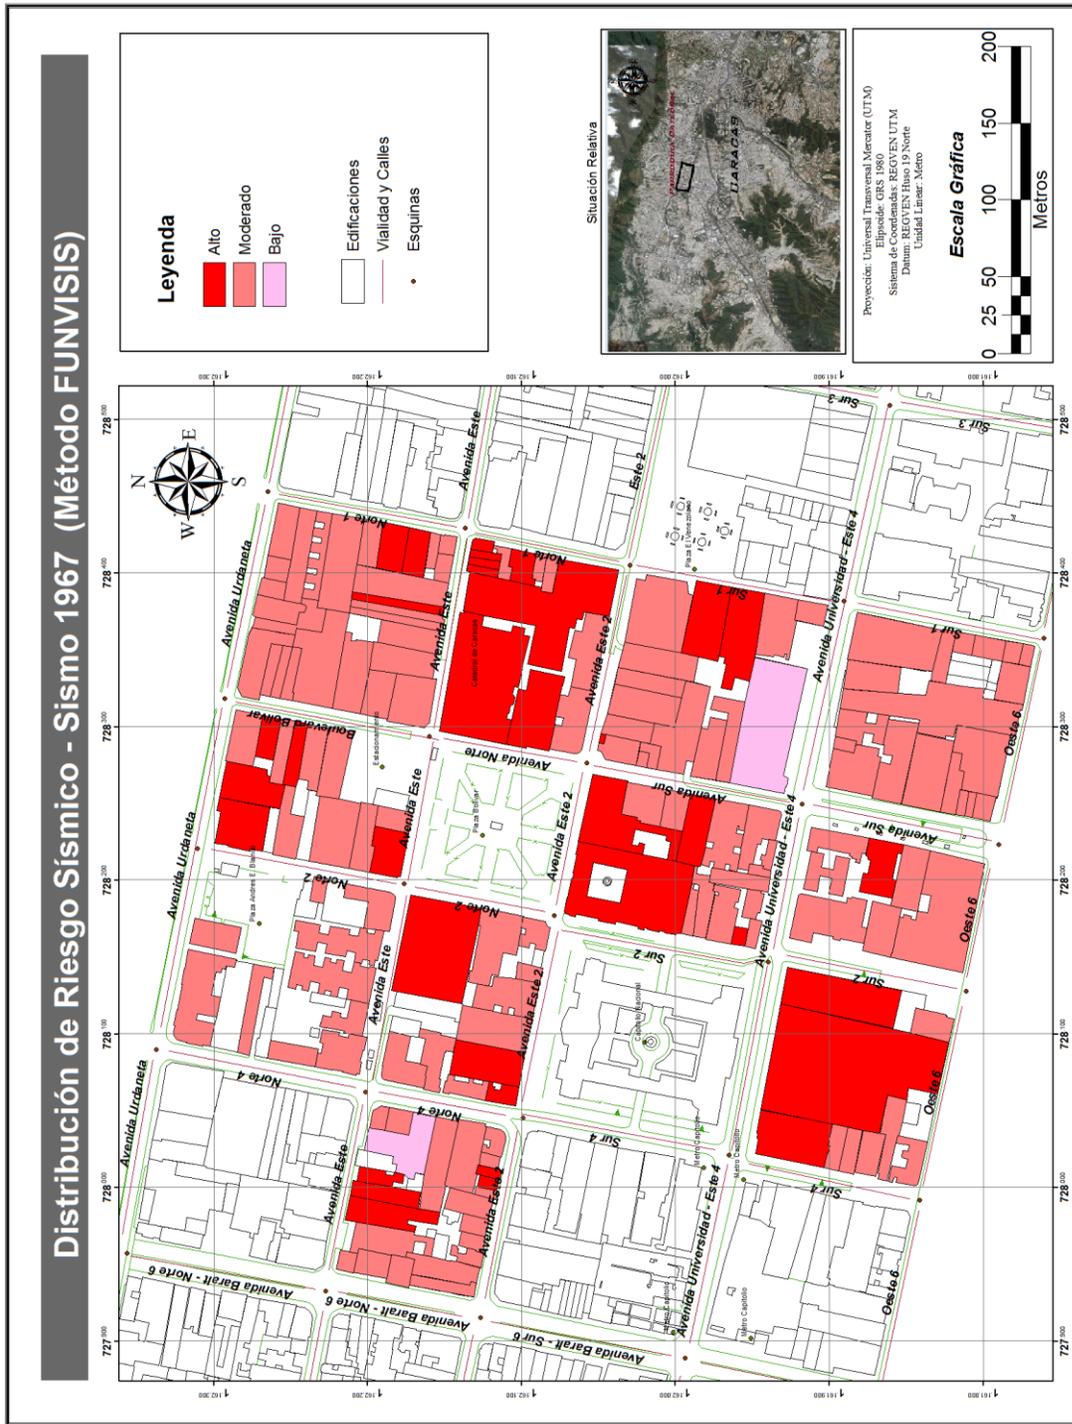
Figura 5.8: Distribución espacial de Riesgo Sísmico Método FUNVISIS. IA1 (Sismo de 1967). Fuente: elaboración propia.

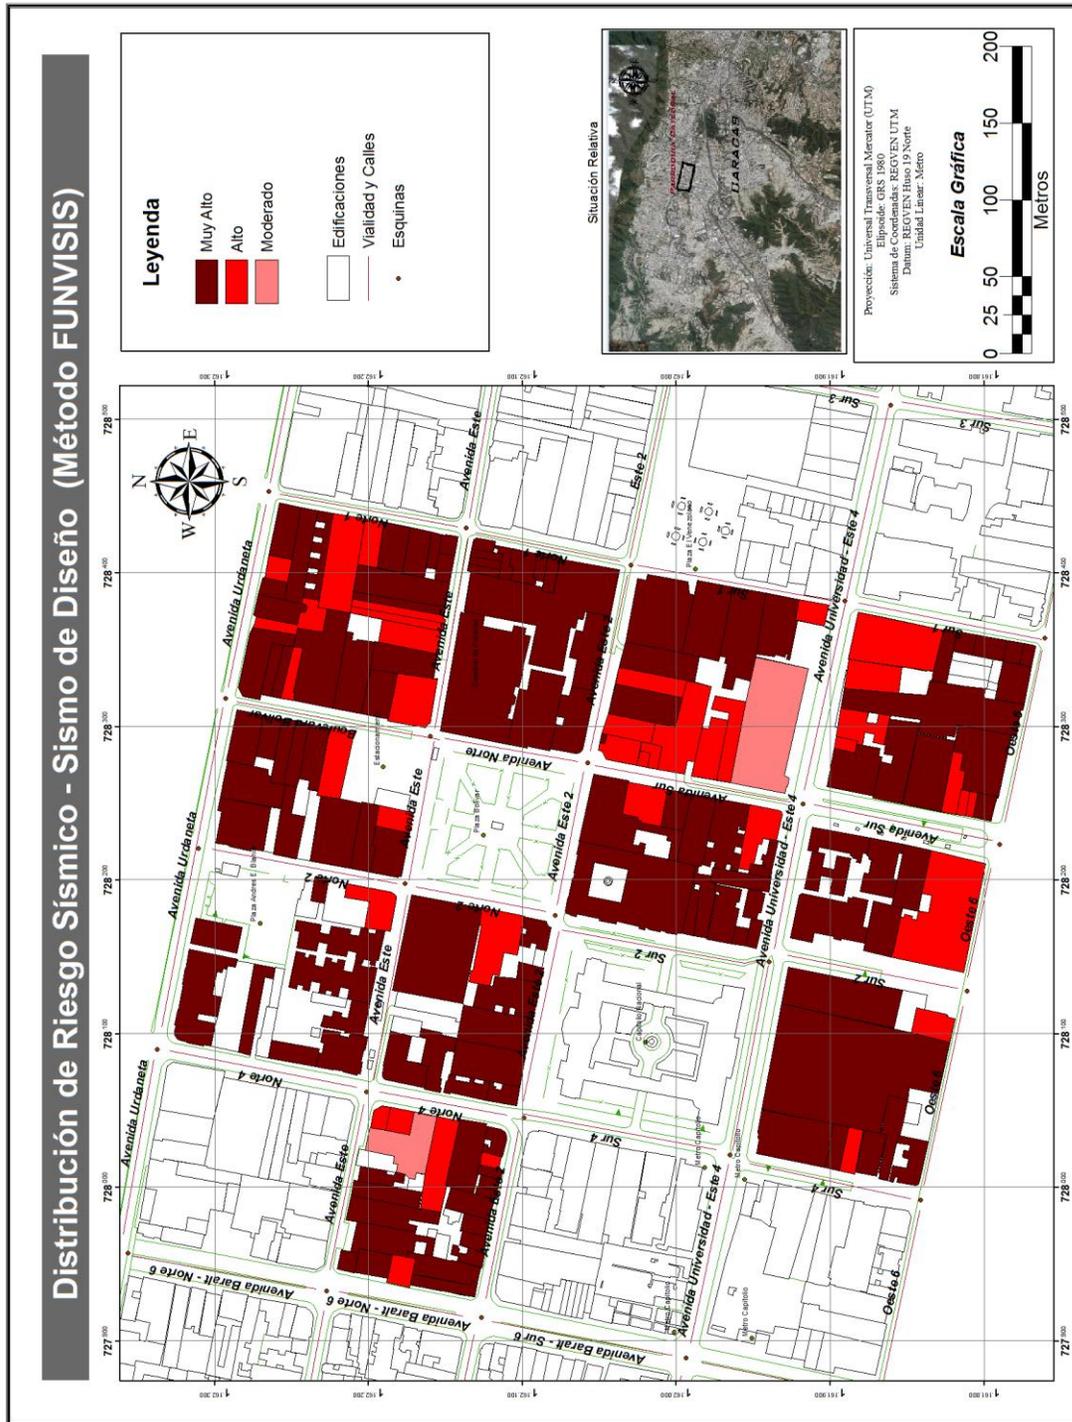
Figura 5.11: Distribución espacial de Riesgo Sísmico Método FUNVISIS (2011). I_{A2} (Sismo de Diseño).

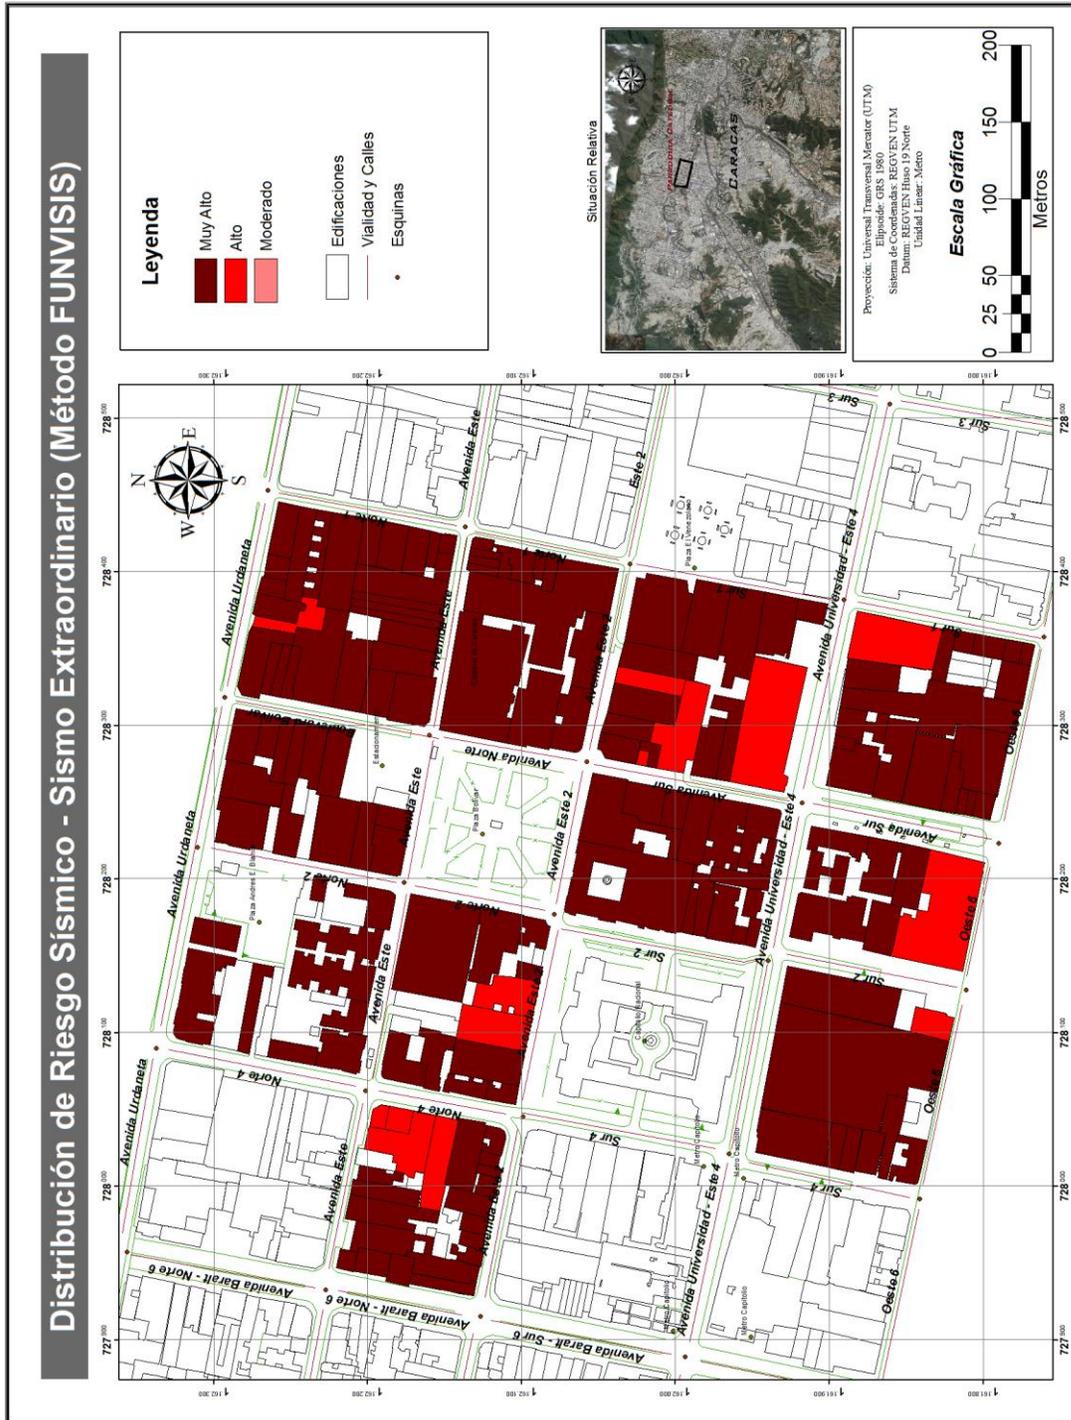
Figura 5.14: Distribución espacial de Riesgo Sísmico Método FUNVISIS (2011). IA3 (Sismo Extraordinario). Fuente: elaboración propia.

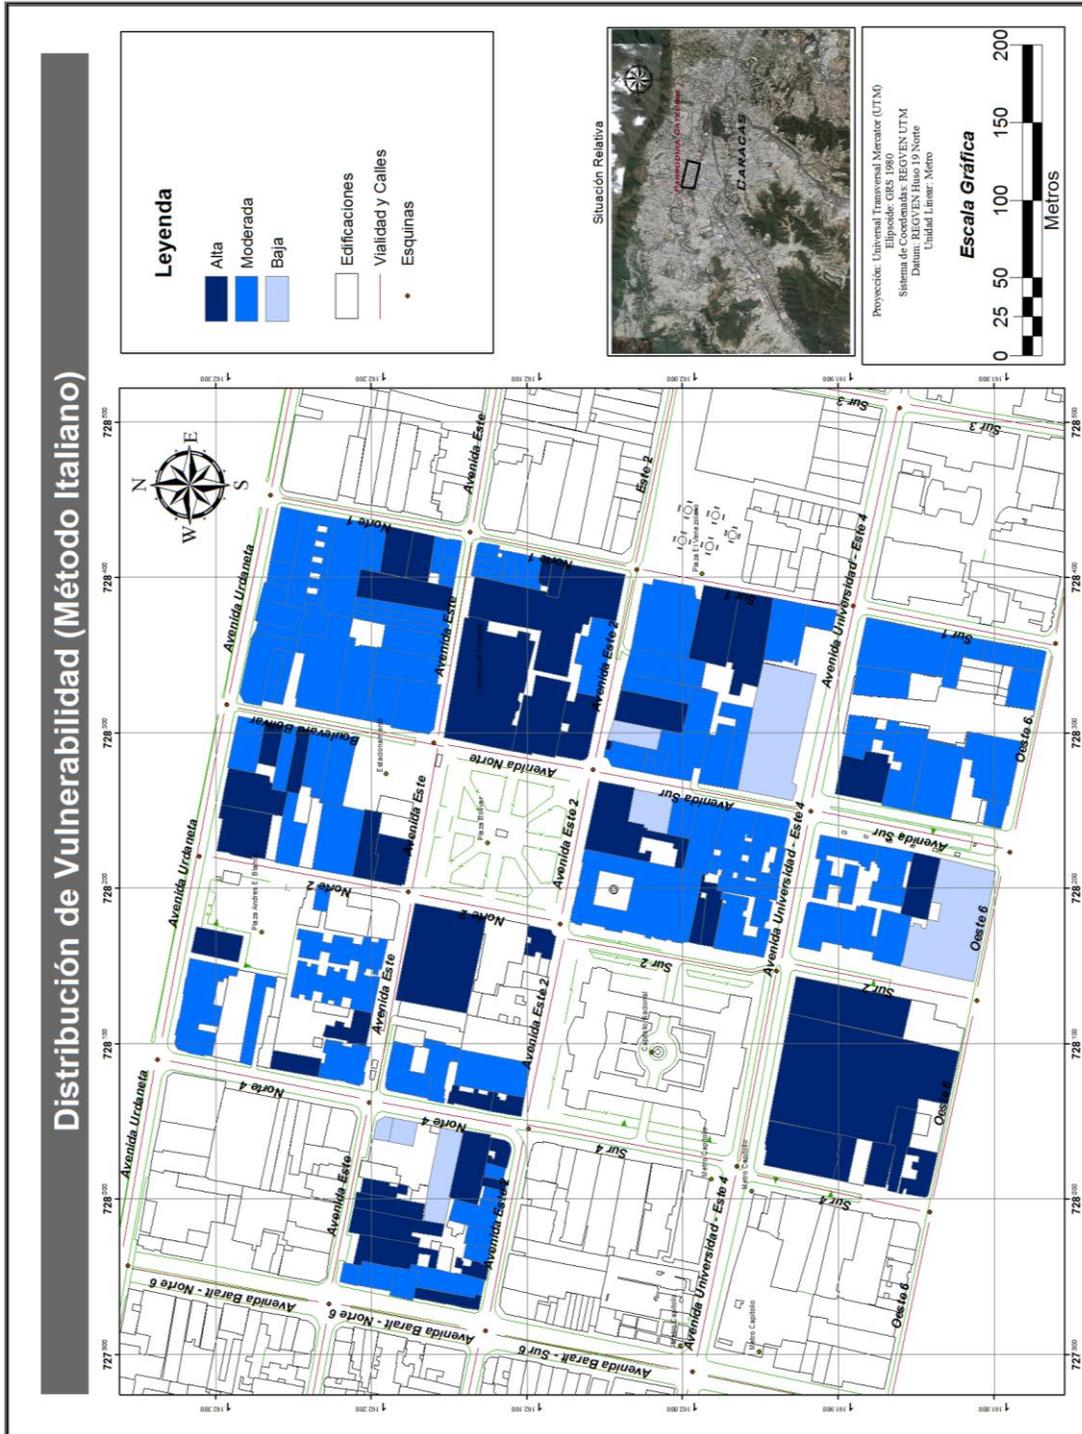
Figura 5.20: Distribución espacial de vulnerabilidad. Método Italiano. Fuente: elaboración propia.

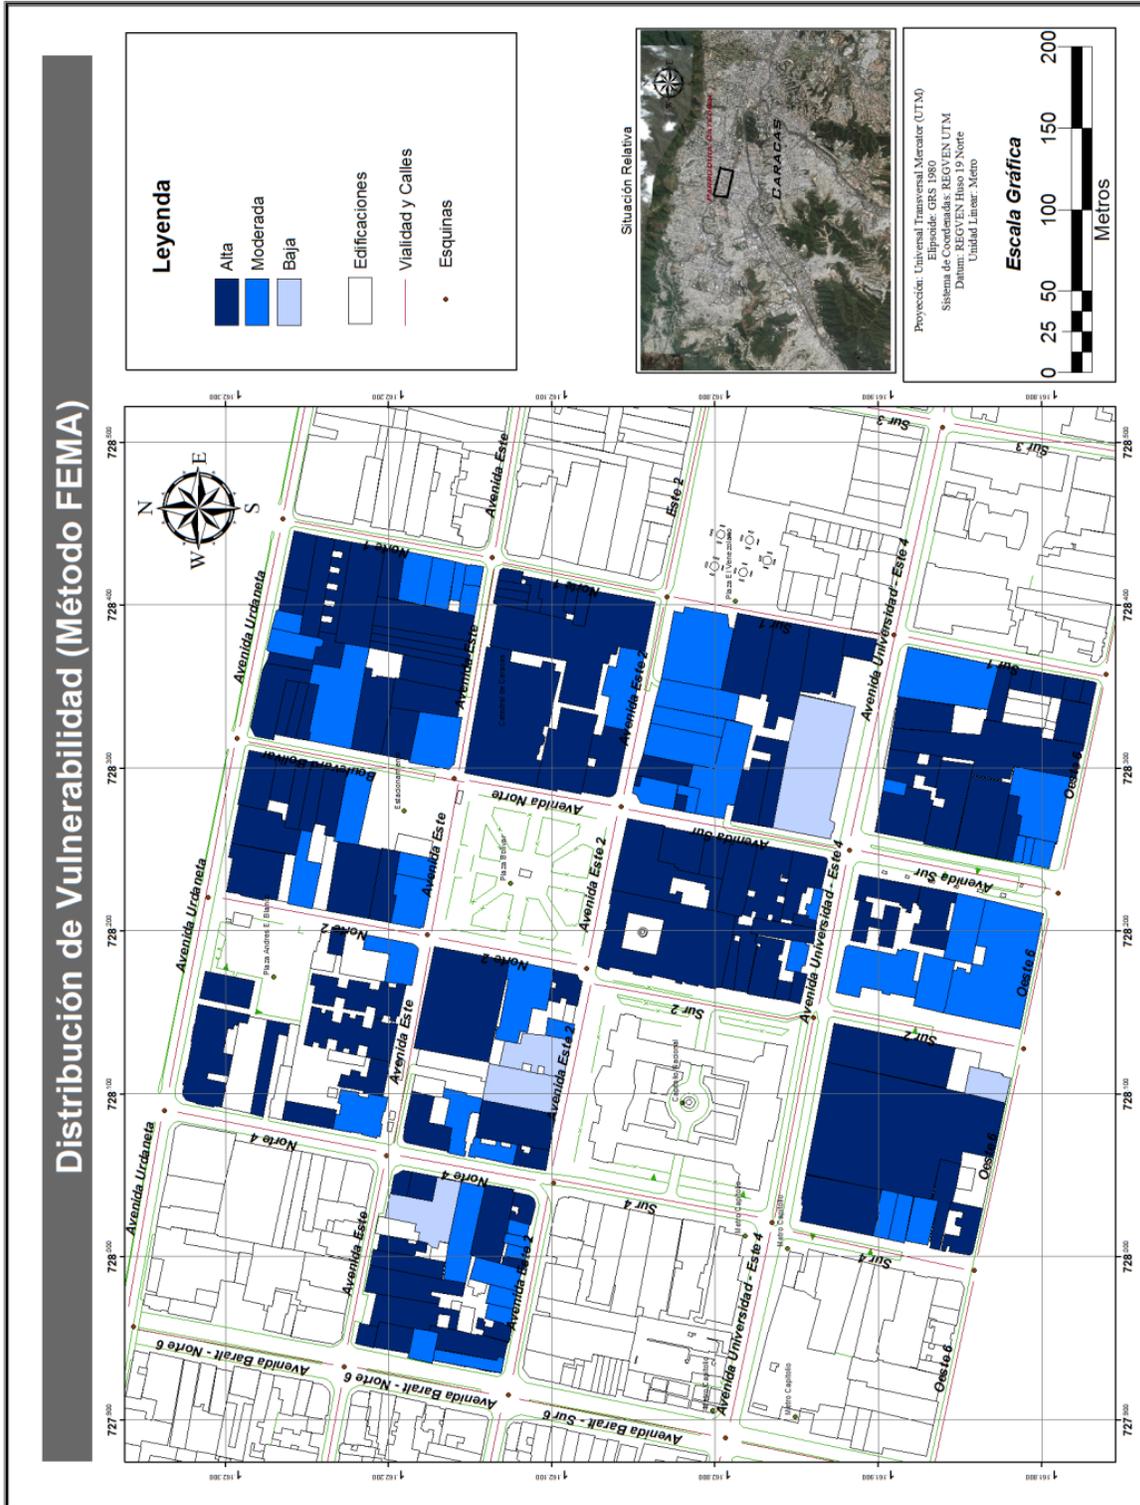
Figura 5.32. Distribución espacial de vulnerabilidad Método FEMA (2002). Fuente: elaboración propia.

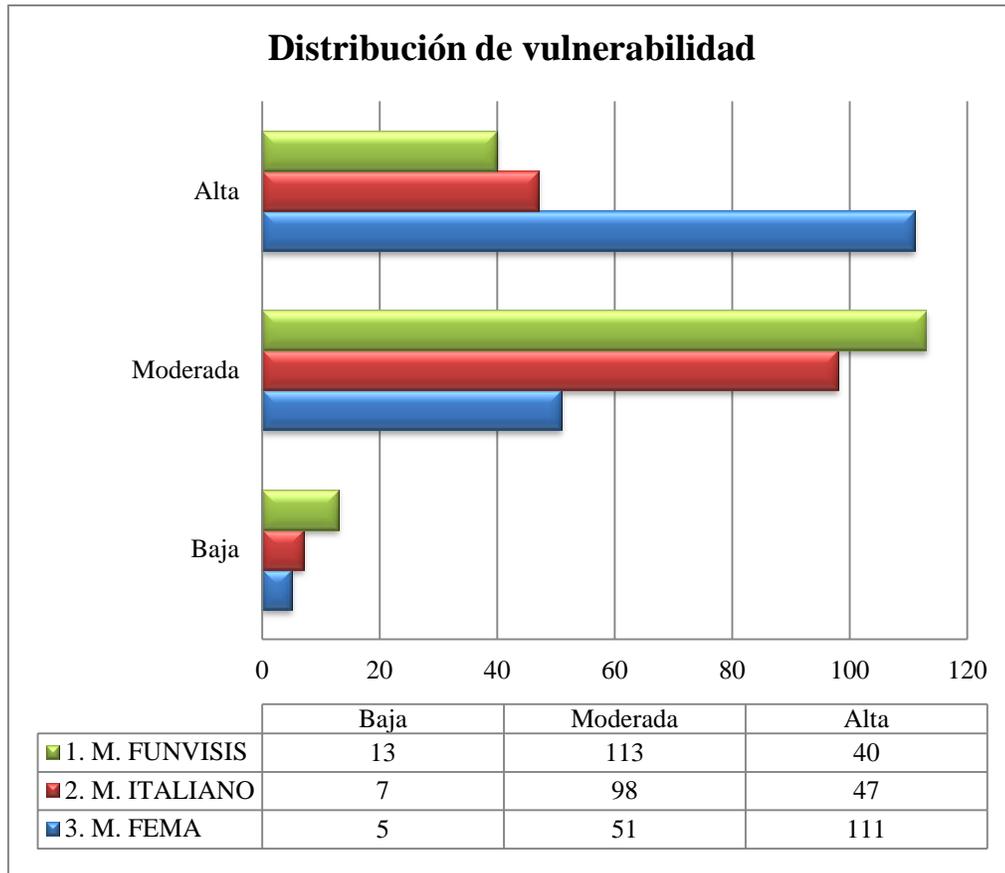
Figura 5.42: Distribución de vulnerabilidad para los tres métodos evaluados.
