TRABAJO ESPECIAL DE GRADO

**NIVELES DE VULNERABILIDAD Y RIESGO SÍSMICO EN EDIFICACIONES DE
LA PARROQUIA CATEDRAL DEL MUNICIPIO LIBERTADOR DE CARACAS**

Universidad Central de Venezuela

Ingeniero Civil

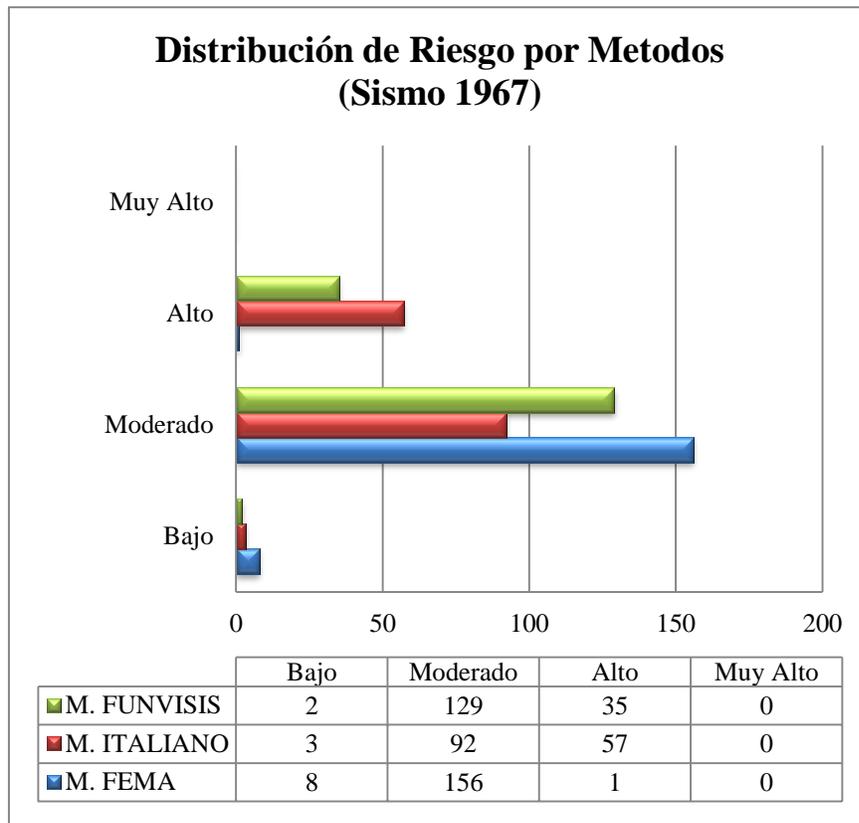
Figura 5.43: Distribución comparativa de Riesgo Sísmico (Escenario similar al sismo de 1967). Fuente: elaboración propia.

La evaluación realizada por los tres métodos reporta para la mayoría de las edificaciones una calificación de riesgo sísmico moderado, en la figura 5.43 se observa que más del 60 % de estas edificaciones presentan esta calificación, dejando en evidencia la probabilidad de un considerable nivel de pérdida ante la ocurrencia de un evento sísmico similar al sucedido en el año de 1967, periodo en el cual ya muchas de las edificaciones de la Parroquia Catedral estudiadas en este trabajo se encontraban en servicio.

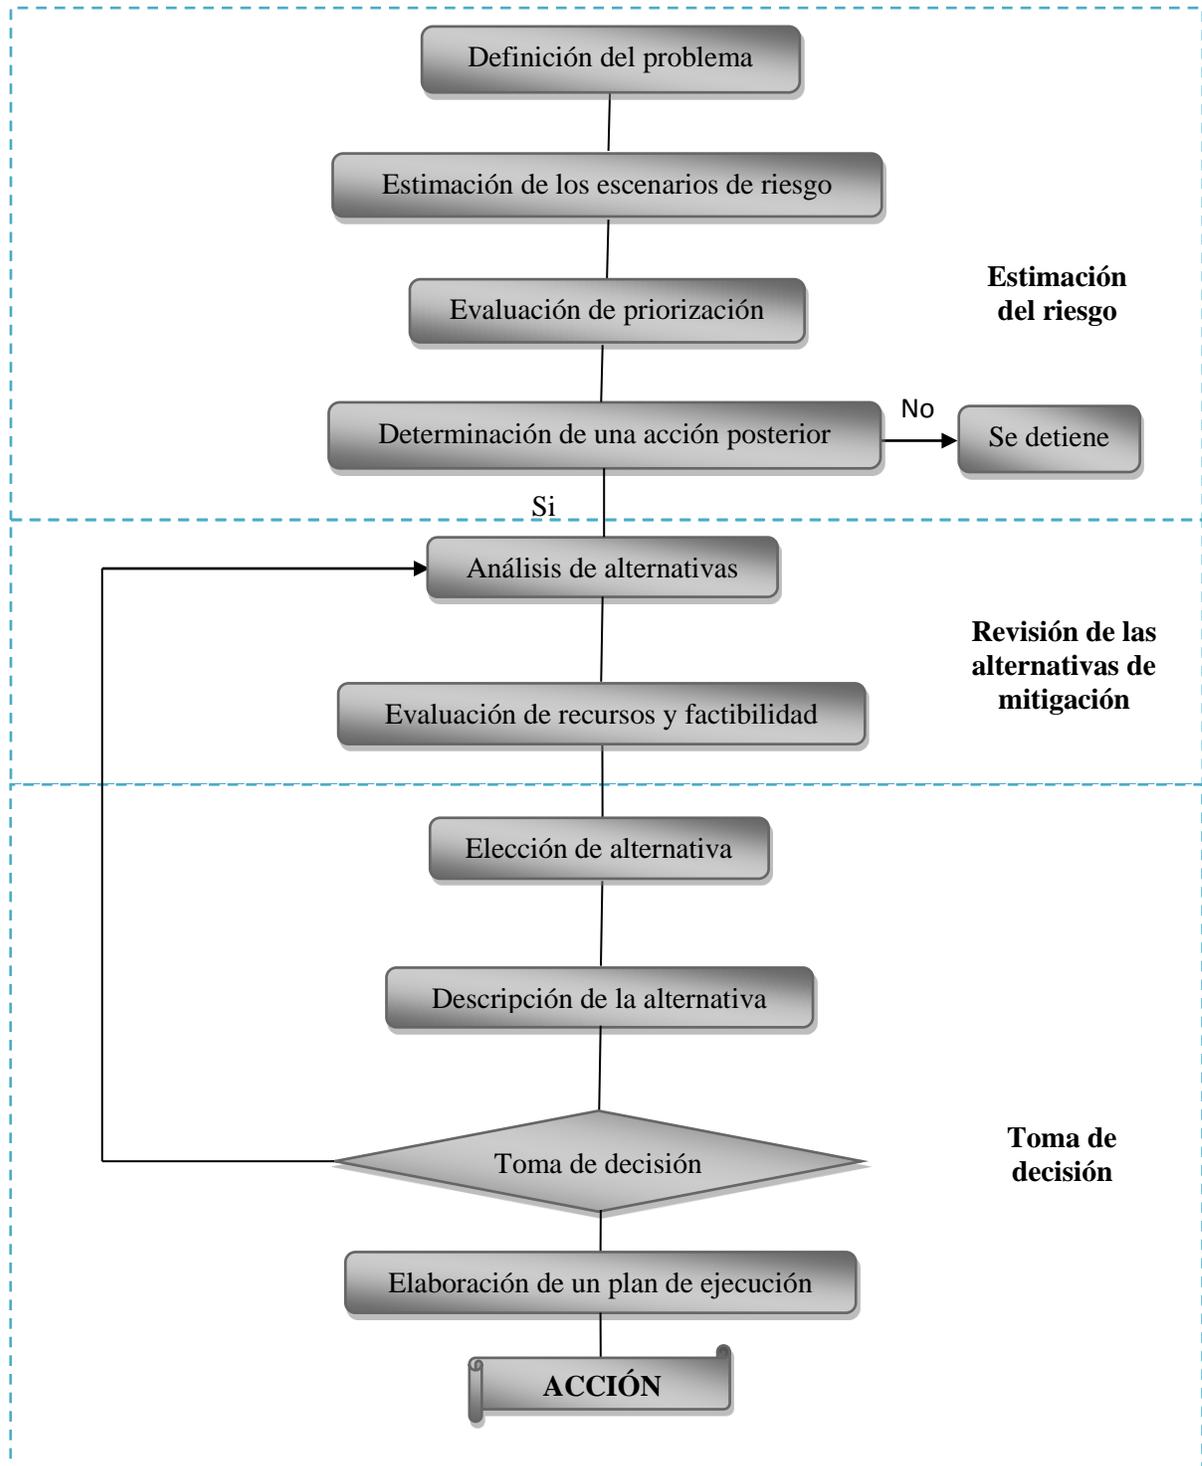
Figura 5.48 Proceso de decisión del manejo del riesgo sísmico.
