***CARACTERIZACIÓN GEOMECÁNICA DE TALUDES EN ROCA
UBICADOS EN LA CARRETERA PANAMERICANA EN EL TRAMO
CARACAS - SAN ANTONIO DE LOS ALTOS***

**Presentado ante la ilustre
Universidad Central de Venezuela
Para optar al título de Ingeniero Civil
Por el bachiller José Manuel Dorrio Ranilla**

CARACAS; MAYO 2002

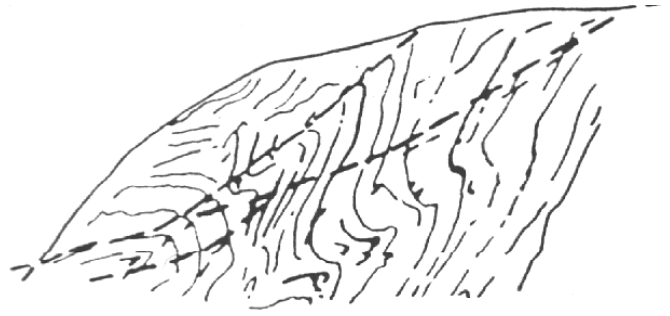
Estos movimientos son generalmente muy lentos y relativamente estables, afectan zonas superficiales o de poca profundidad. No existe una concentración de los desplazamientos sobre la superficie (ver figura #10).

Figura #10: Flujos en Roca
Fuente: Manual de Ingeniería de Taludes 1986

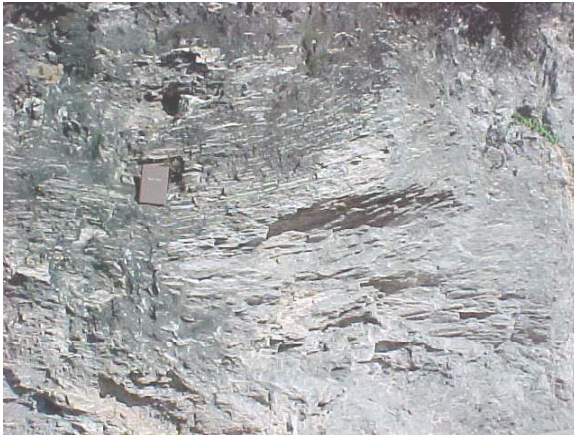
Figura # 16-A

Las rocas que lo conforman son un esquistos cuarzo - micáceo de dirección preferencial N8W24S perteneciente a la formación Las Mercedes; y se pueden apreciar en la figura #16-A .

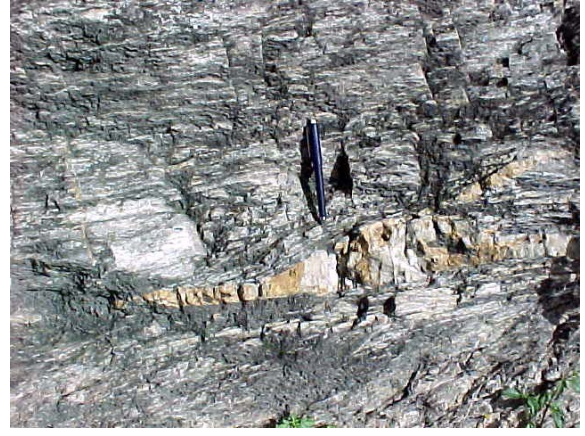
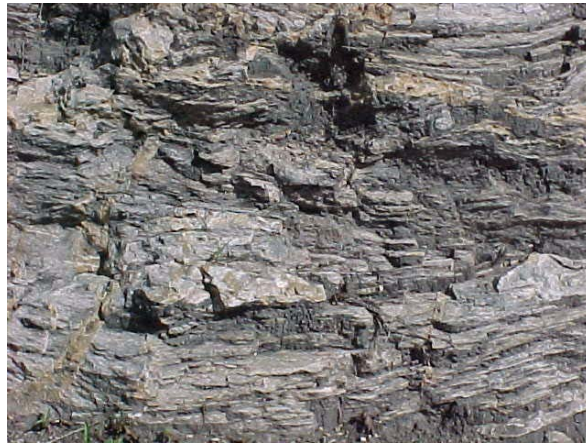
En este afloramiento se observa gran cantidad de material triturado entre las juntas, con gran abundancia de vetas de calcita como se observan en la figura #17-A y 17-B. Su color en estado fresco es gris claro y el color en estado meteorizado es marrón amarillento; como se puede evidenciar en la figura # 17-C.

Figura #17: Vetas de calcita en la pared del talud

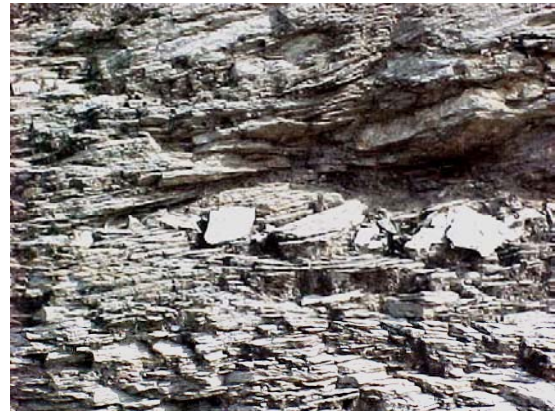
Esta formado por esquistos cuarzo-micáceo de color en estado fresco gris claro y de color en estado meteorizado gris rojizo. Se observan abundantes vetas de calcita de espesor variable, que se pueden evidenciar en la figura # 18.

Figura #18: Vetas de calcita en sus diversos espesores

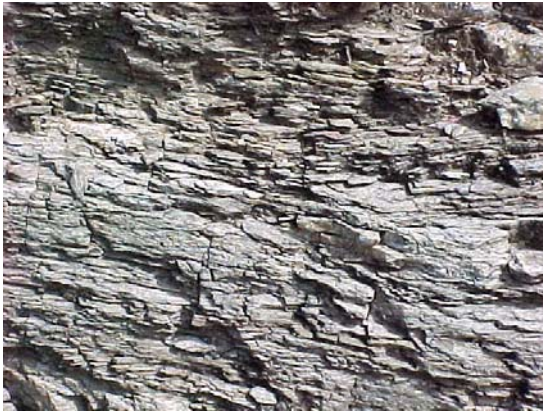
19-A

- ✧ N14W30N, el cual se observa en la figura #19-A
- ✧ E-W buzando al sur, el cual se detalla en la figura #19-B

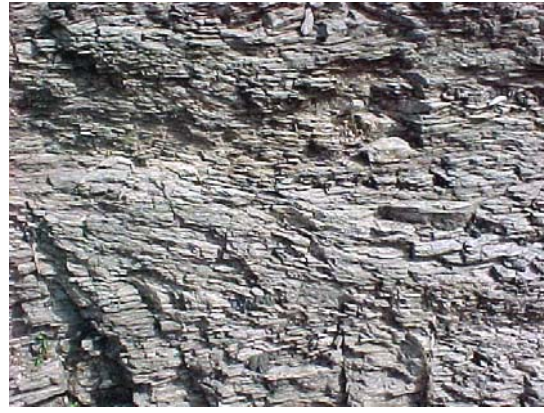
19-B

Figura #19: Planos de foliación del afloramiento #3

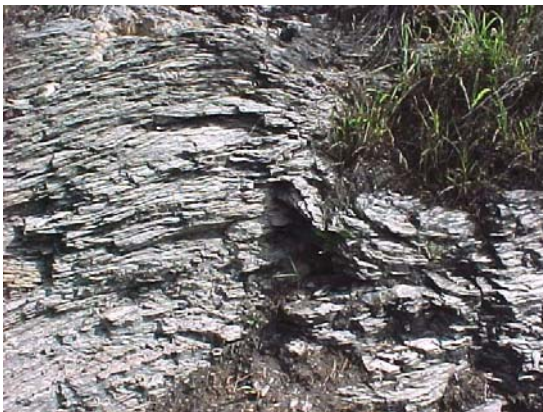
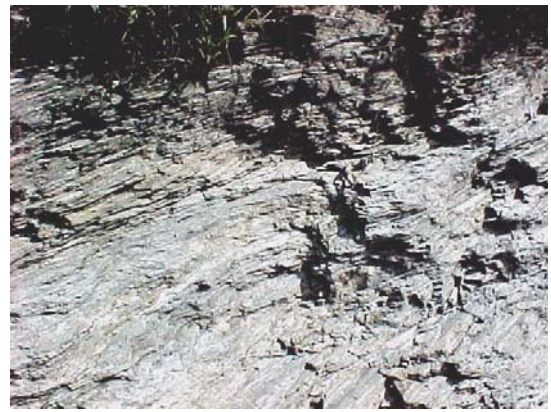
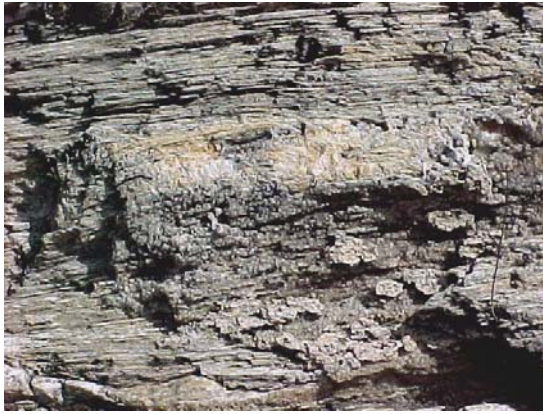
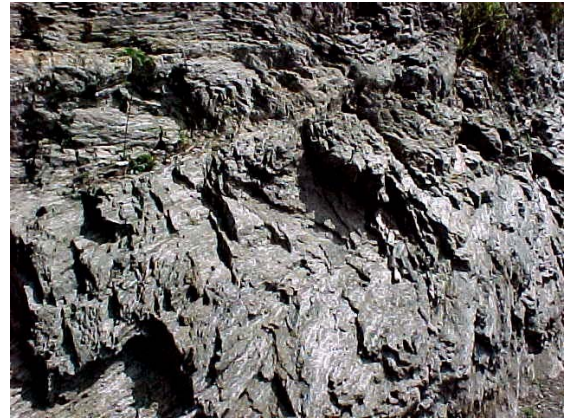
Es apreciable un diaclasado de dirección N24W78N de frecuencia 3 a 1 con espaciamiento de 20 a 50 cm el cual puede ser apreciado en la figura #20 desde varias vistas.

Figura #20: Diaclasado del afloramiento #3

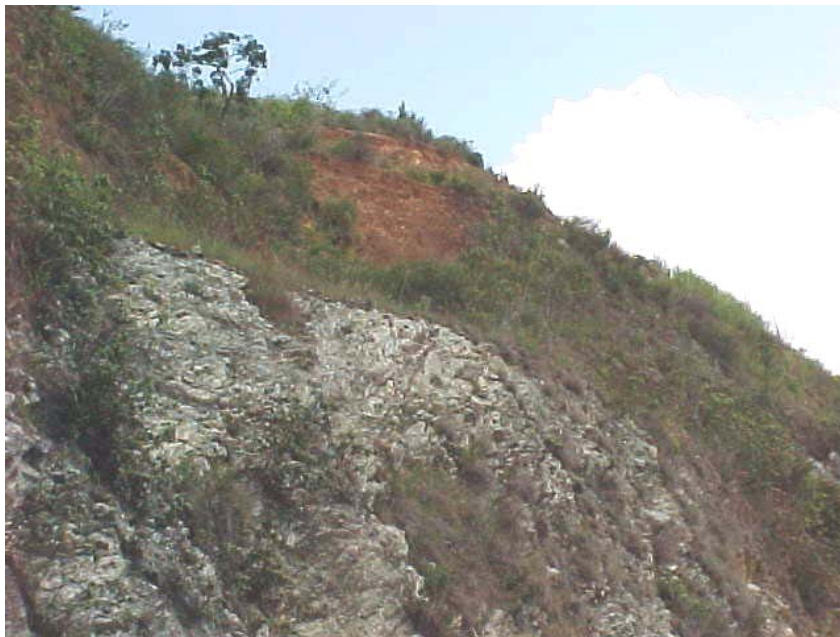
Ubicado en la progresiva 2 + 800, las dimensiones de este afloramiento son de 600 m de longitud con 15 m de altura; con referencia clara por el contacto de rocas de distintos colores que evidencian la unión de las formaciones las Brisas y las Mercedes. Dicho contacto se puede observar en la figura #21.

Figura #21: Contacto Formacional Las Brisas - Las Mercedes

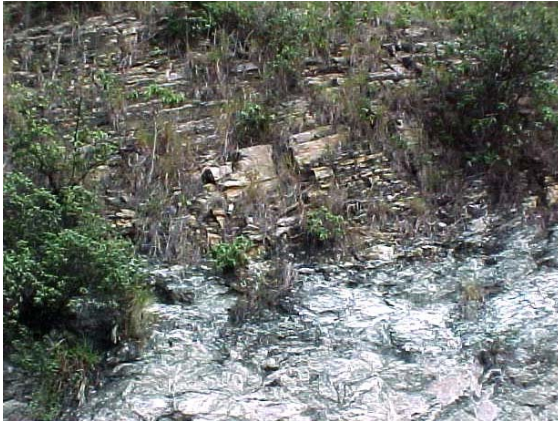
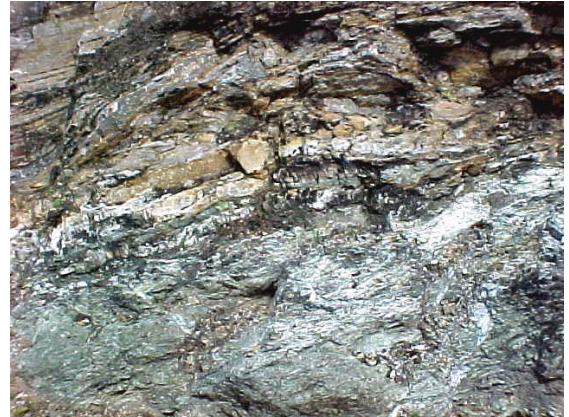
Se observa la presencia de epidoto, clorita, actinolita, vetas de serpentinita, las cuales no se encuentran en estado meteorizado y se pueden detallar en las figuras 22-A y 22-B.

Figura #22: Contacto de las formaciones Las Brisas y las Mercedes en el afloramiento #4.

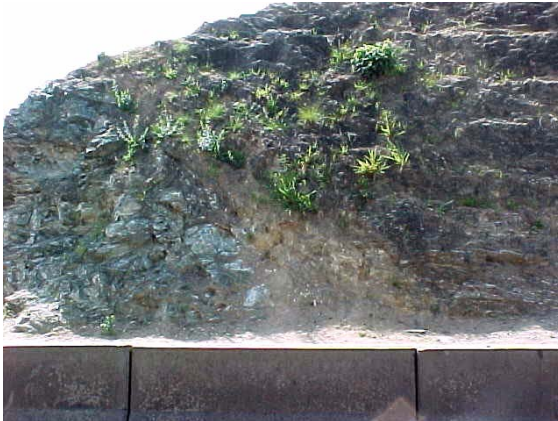
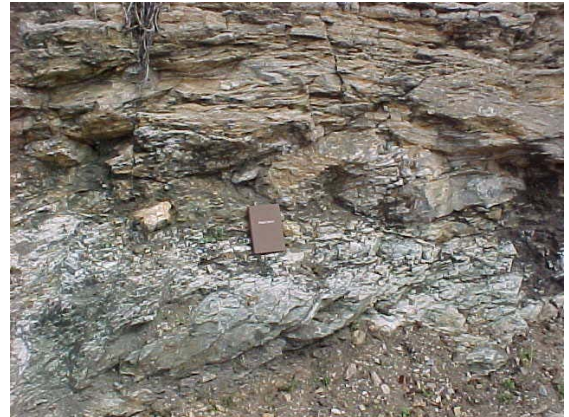
A 120 m del comienzo del afloramiento se observa la unión de las formaciones, mediante un plano definido de dirección N54W44S, el cual se evidencia por el contacto de rocas verdosas (zona Noreste) con rocas

grisáceas (zona Sur). Este contacto se observa mejor en las figuras 22-C y 22-D.

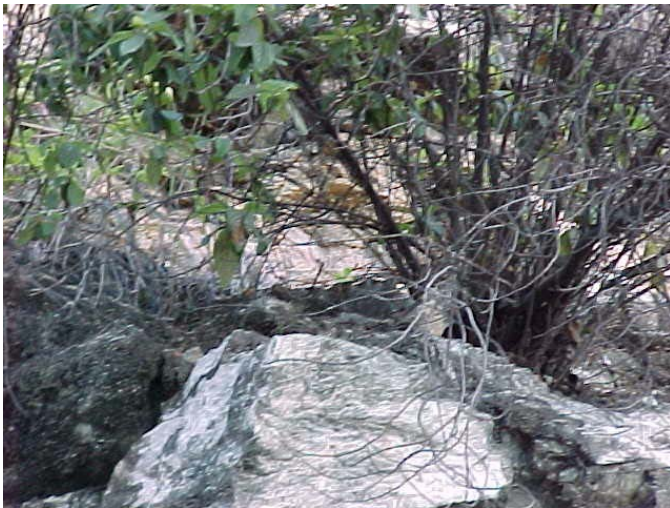
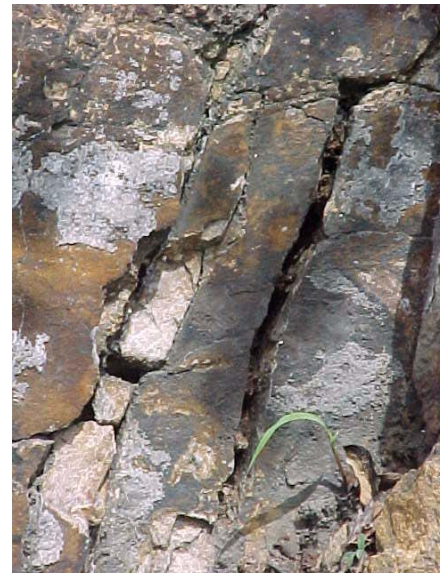
Es apreciable a lo largo del afloramiento, bloques desprendidos de formas regulares y diámetros comprendidos entre los 15 y los 30 cm; algunos de esos bloques se muestran en la figura #23.

Figura # 23: Bloques desprendidos del talud

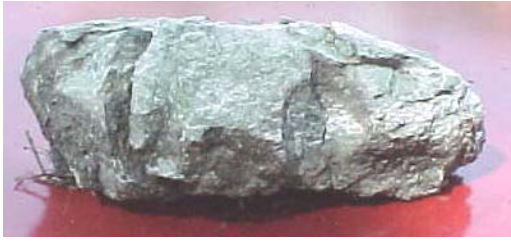
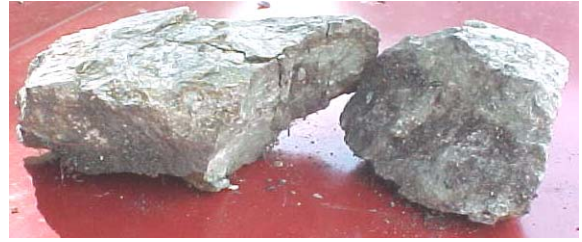
Se encuentra ubicado en la progresiva 3 + 125, perteneciente a la formación las Brisas. Tiene una longitud de 50 m y altura promedio de 20 m. No se presentan planos de foliación, las rocas se observan masivas y muy fracturadas como la presentada en la figura #24.

Figura #24: Roca fracturada tomada del afloramiento # 5

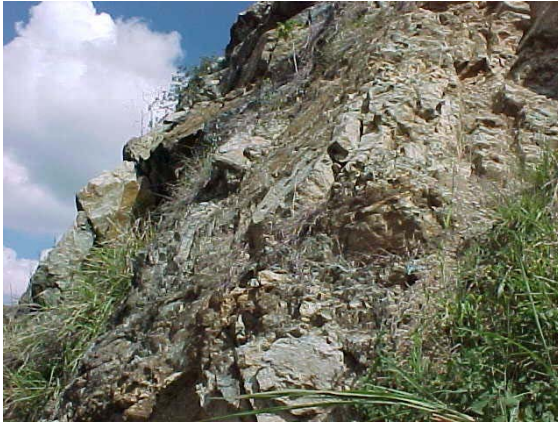
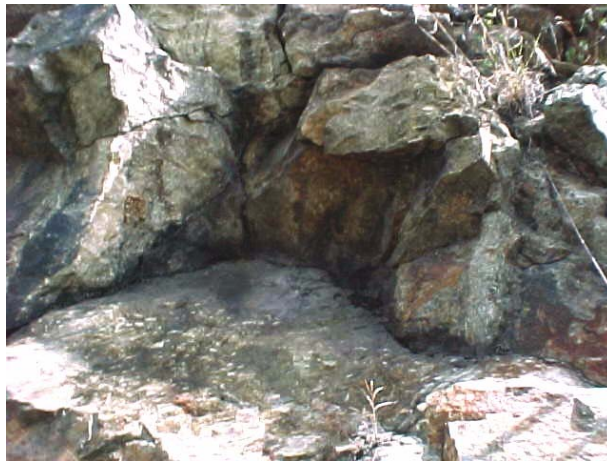
En las distintas tomas del afloramiento mostradas en la figura #25 se evidencia la existencia de bloques desprendidos de diámetro variables entre 10 y 30 cm.

Figura # 25: Bloques desprendidos del afloramiento # 5

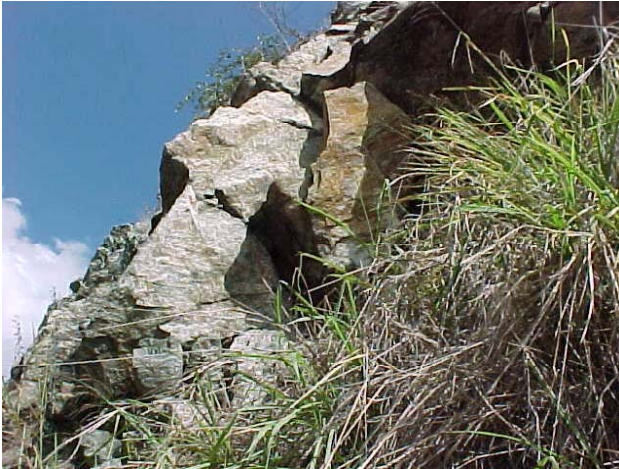
Figura #26: Color de las rocas del afloramiento # 5.

El color de la roca en estado fresco es gris claro, mientras que el color en estado meteorizado es gris rojizo verdoso; el cual se debe a la proximidad existente entre este afloramiento y la unión de las formaciones. Este hecho se puede observar en la figura # 26.

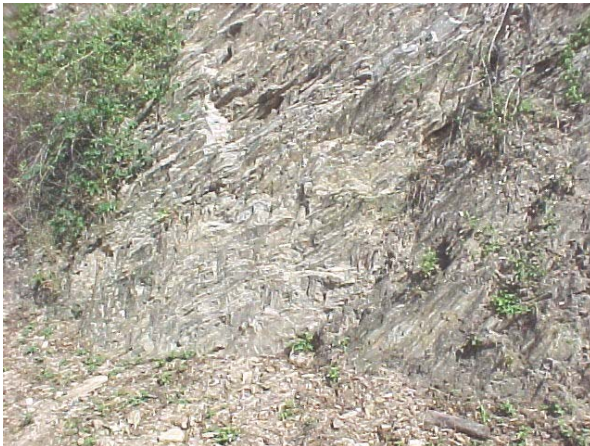
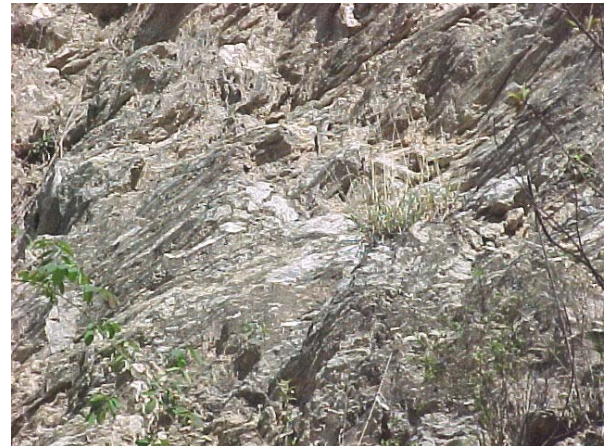
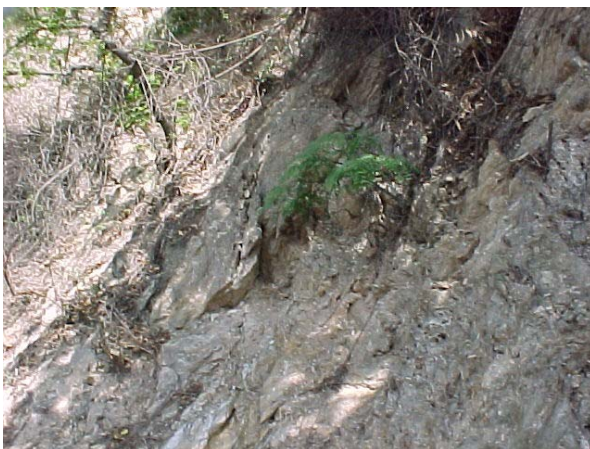
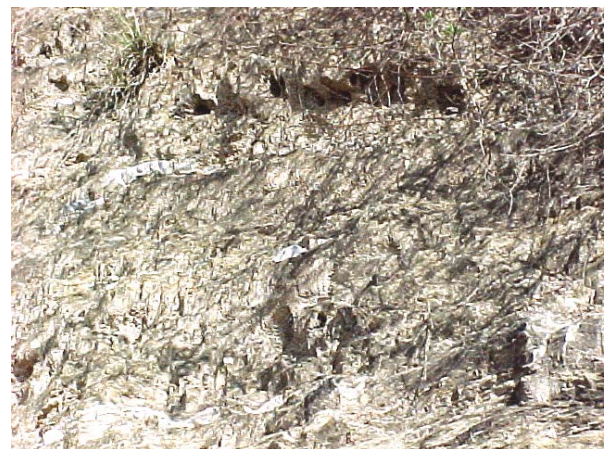
El plano preferencial de foliación tiene por dirección N24E25N. No presenta diaclasado aunque se aprecian vetas de cuarzo (Ver figura #27). El afloramiento se encuentra muy replegado. En la tabla # 21, se reflejan los datos obtenidos del trabajo de campo referente a este afloramiento.

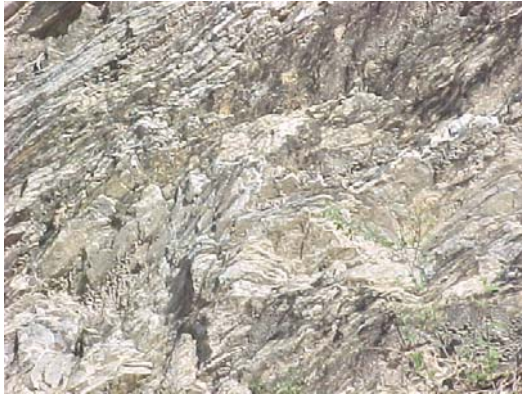
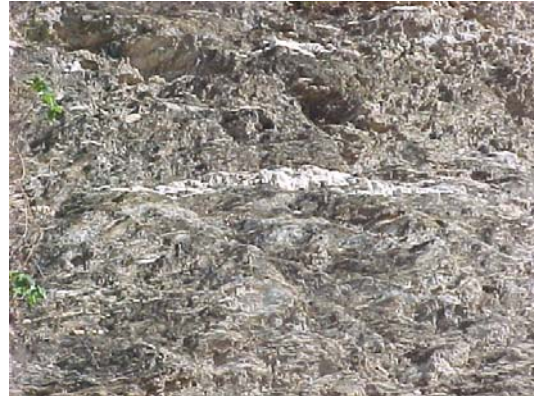
Figura # 27: Ausencia de diaclasado y vetas de cuarzo en el Afloramiento #6

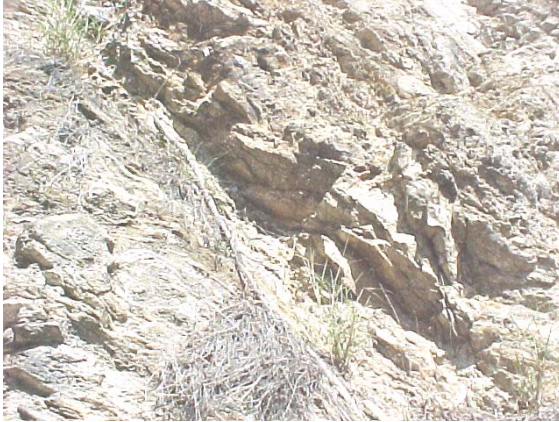
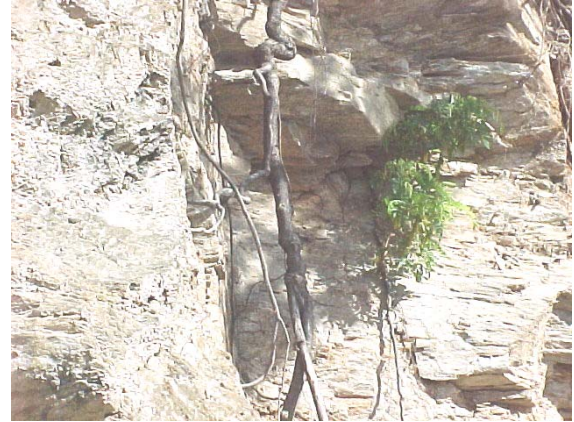
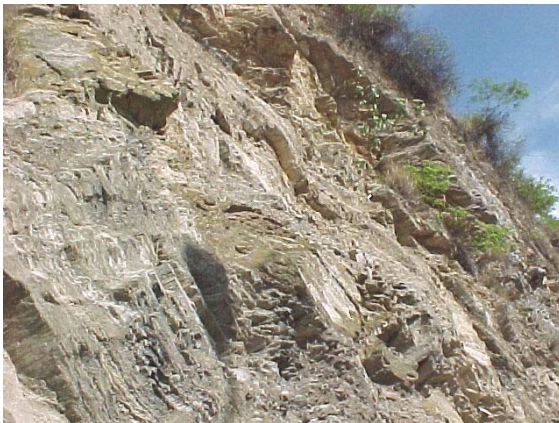
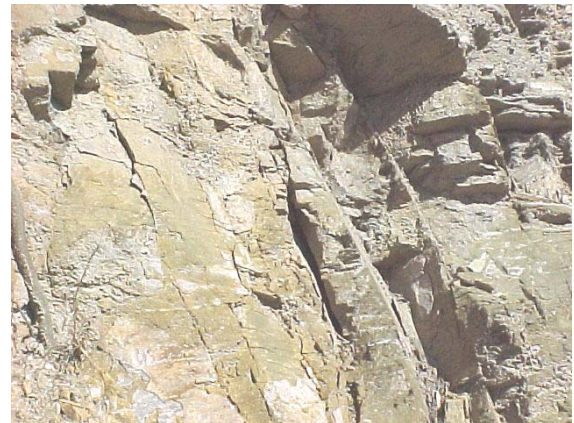
El plano de foliación preferencial de este talud es N30E29N, no se presentan diaclasados. (Ver figura #28)

Figura #28: Diaclasado en el Afloramiento #7

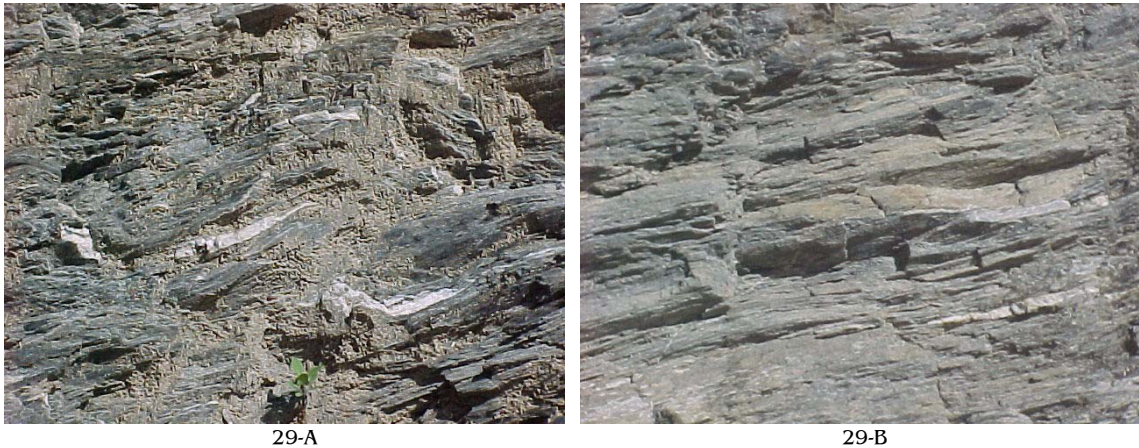
Existen abundantes vetas de calcita y se encuentra muy replegado. El color en estado fresco de las rocas es gris claro y el color en estado meteorizado gris rojizo. (Ver figura #29)

Figura # 29 : Vetas de calcita presentes en el afloramiento #7

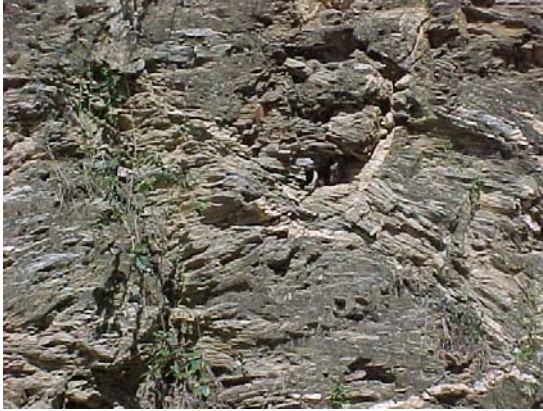
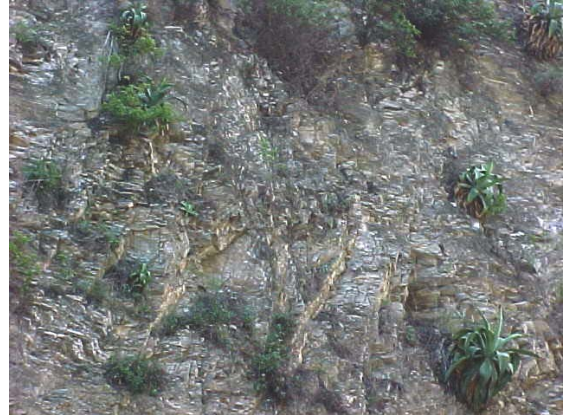
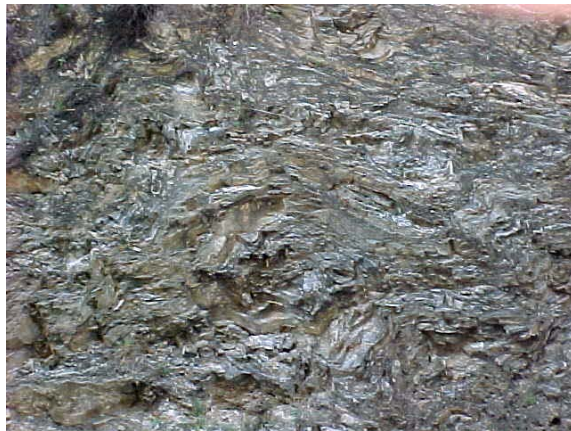
El plano de foliación preferencial tiene dirección N76E34S aunque al final del afloramiento se aprecia un cambio de dirección a N40W10S. Este cambio se evidencia en las distintas vistas mostradas en al figura #30.

Figura #30: Planos de Foliación del Afloramiento #8

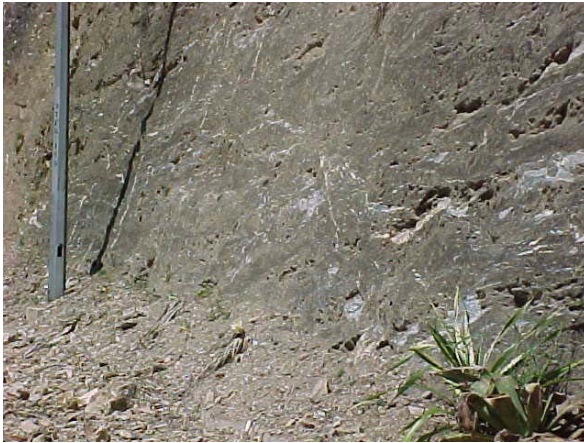
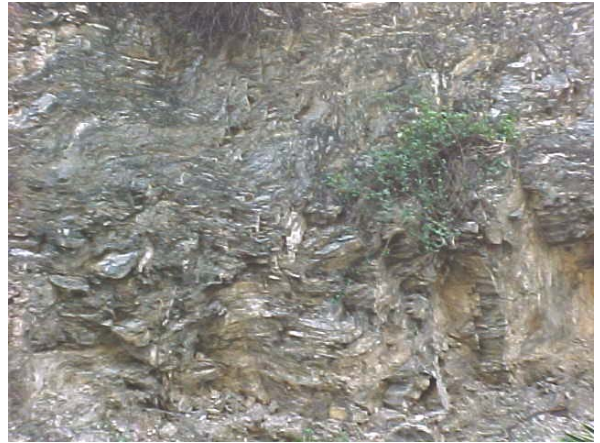
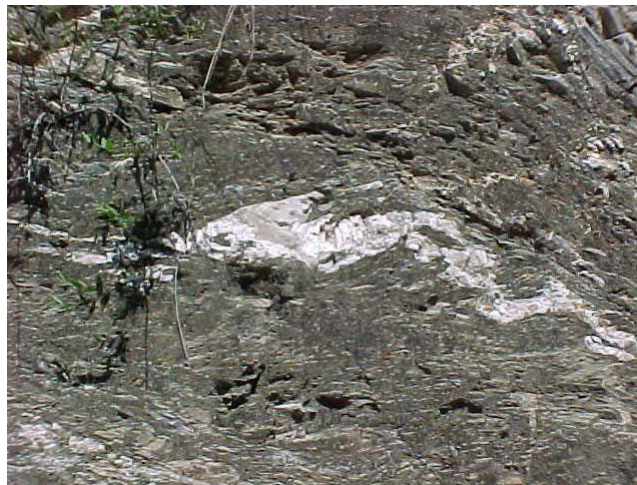
Se pueden observar vetas de calcita, algunas paralelas a la foliación (las cuales se pueden apreciar en las figuras 31-A y 31-B); y también es apreciable capas de mármol de prototipo pelítico carbonático, como las observadas en la figura #31-C.

Figura #31: Vetas de Calcita en el afloramiento # 8

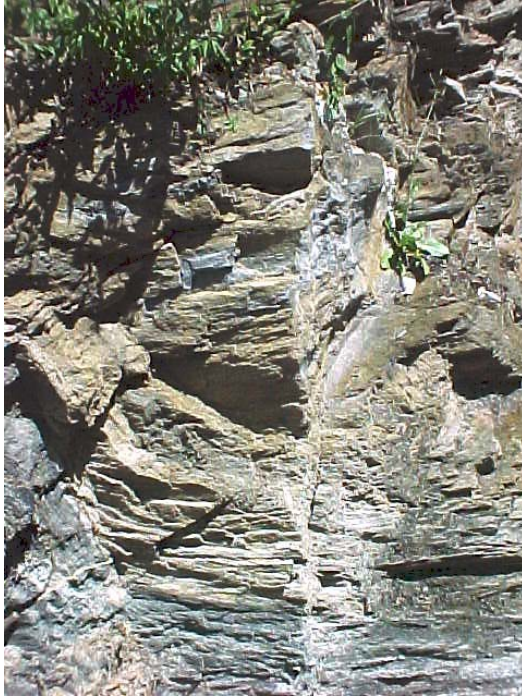
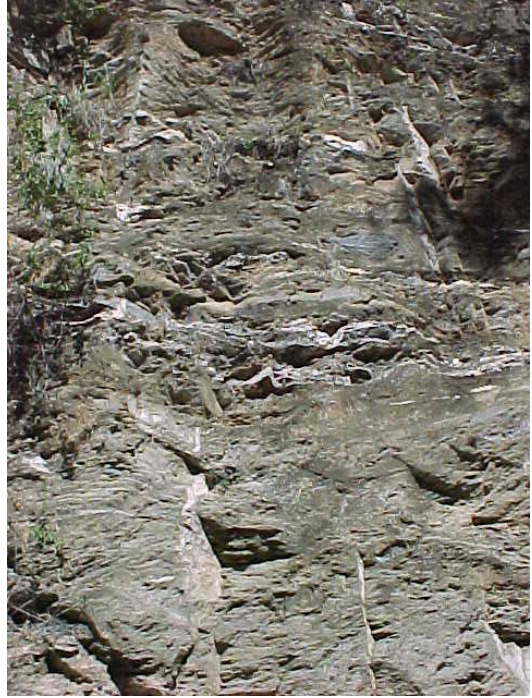
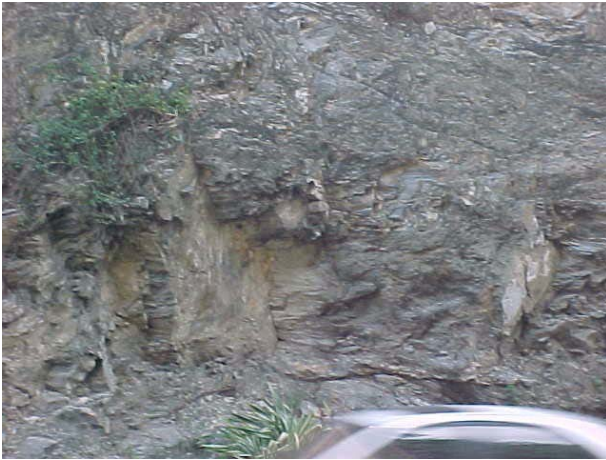
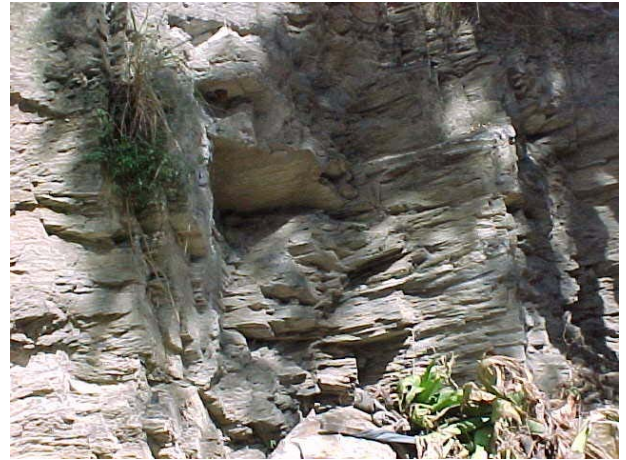
Tanto las direcciones de las diaclasas como en color de las rocas se muestran en la figura #32.

Figura #32: Diaclasado del afloramiento # 8

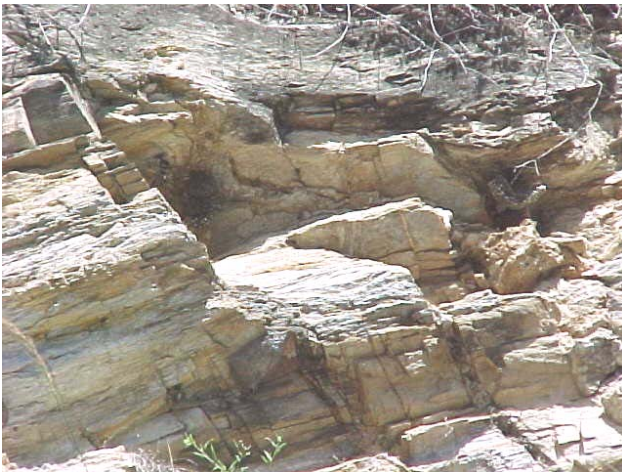
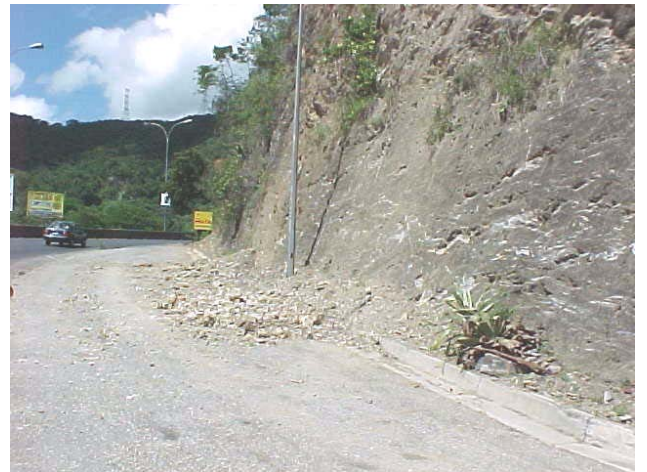
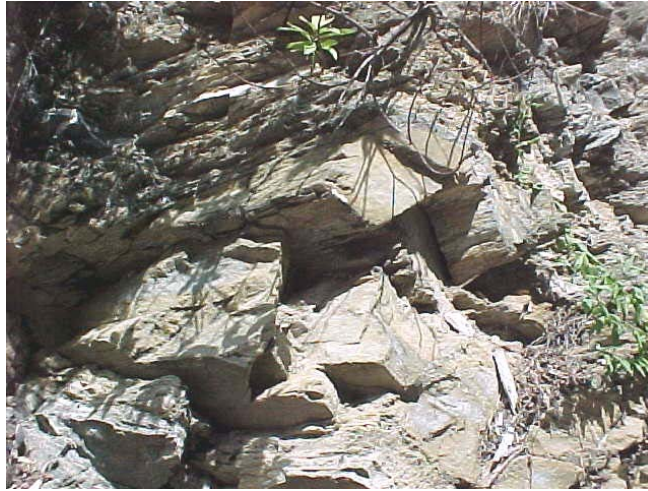
Adicionalmente en la inspección de campo se pudieron apreciar bloques desprendidos de diámetros variables sin ningún valor promedio; tal y como se pueden observar en la figura #33.

Figura #33: Bloques desprendidos en el afloramiento

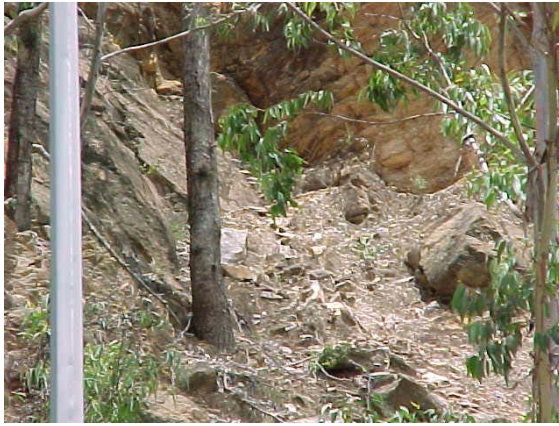
34-A

El plano de foliación preferencial es el N68E52N, tal y como se puede evidenciar en la figura #34. Se presentan cinco distintas direcciones de diaclasado, estas son:

Figura # 34: Plano de foliación preferencial del afloramiento

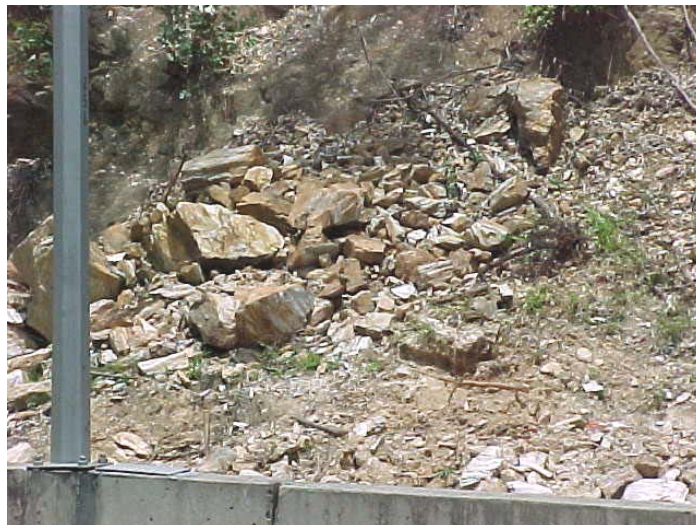
En la figura # 35 se observan bloques desprendidos; adicionalmente se aprecian bloques rotados, por el ángulo que forman los planos de foliación y de diaclasas; el cual es un ángulo recto, dándole a los bloques forma cúbica

Figura # 35: Bloques desprendidos del afloramiento # 9

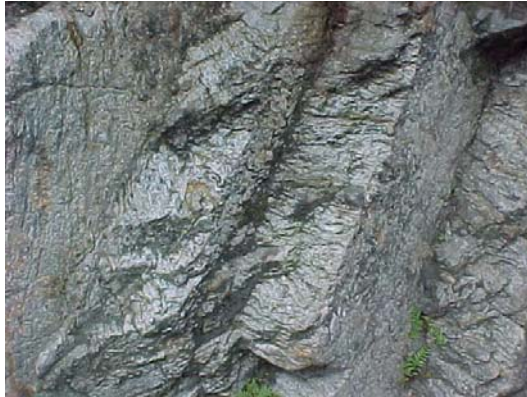
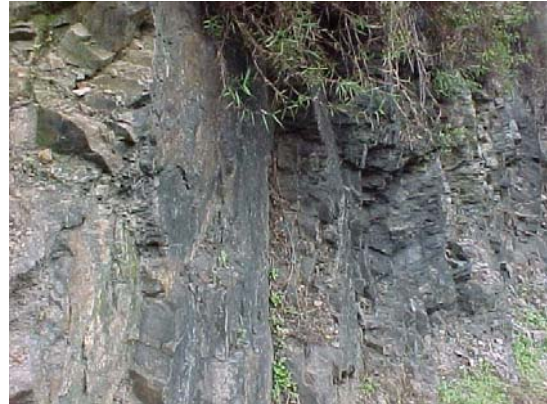
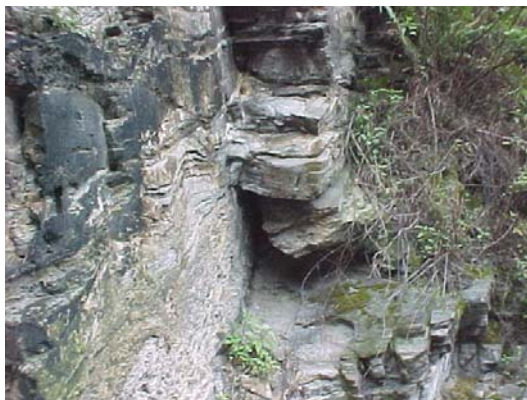
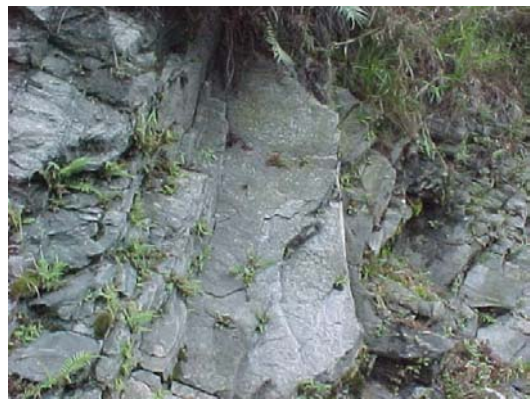
- ❖ Plano de foliación #1: Dirección N20E12S, se presentan en capas de 15 cm hasta 50 cm de espesor. Que se observan en detalle en la figura #36.

Figura #36: Rocas observadas en el plano de foliación #1

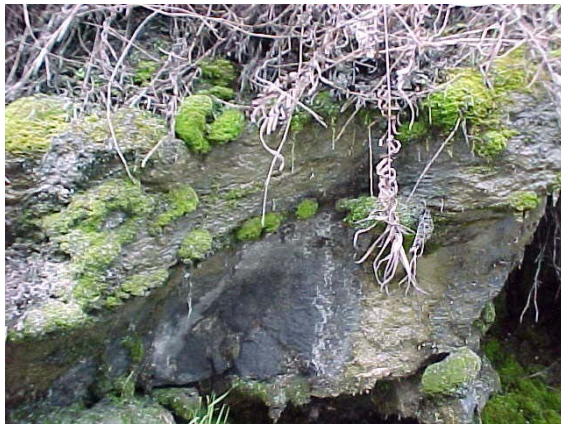
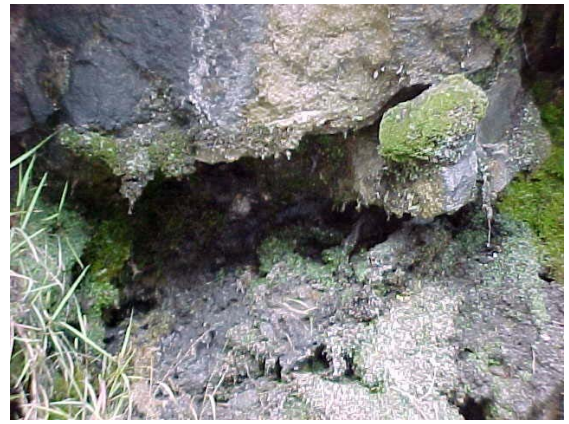
- ❖ Plano de dirección #2: Dirección N82E36S. Las cuales se detallan en las distintas vistas mostradas en la figura #37.

Figura #37: Plano de foliación #2 en el afloramiento # 10

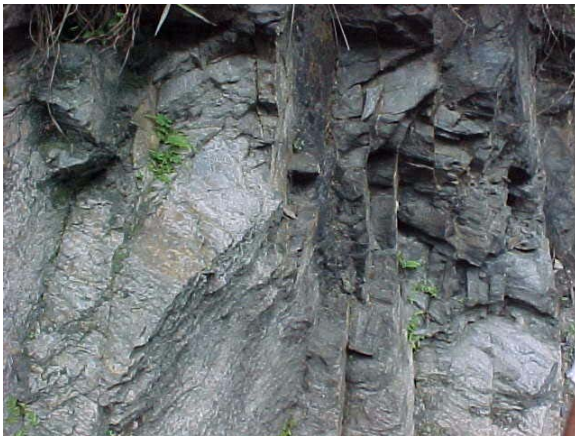
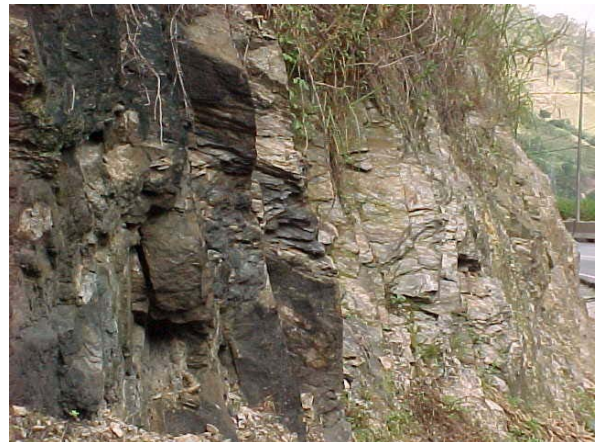
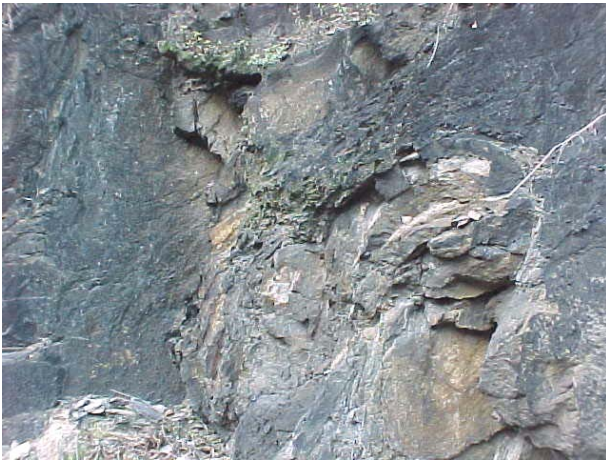
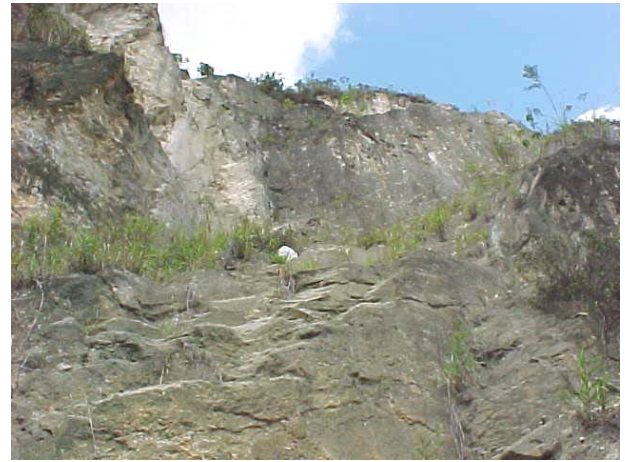
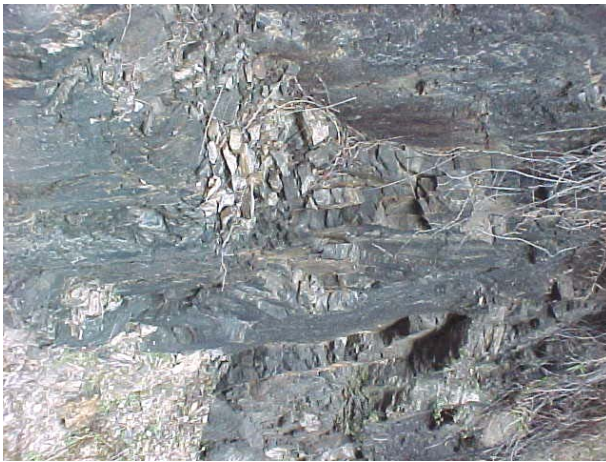
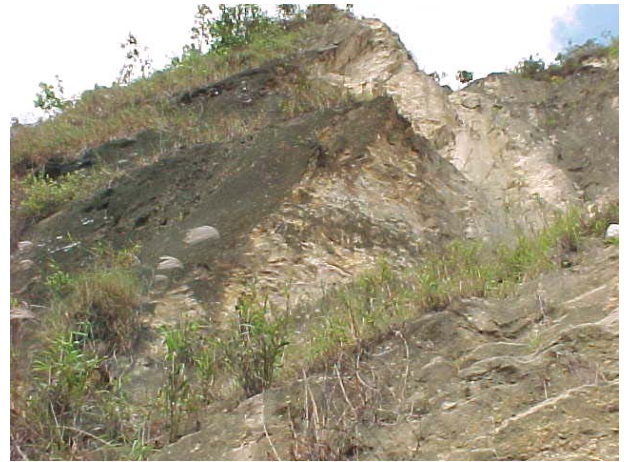
Como se observa en la figura #38, el afloramiento se encuentra muy fracturado por lo cual se producen desprendimientos de bloques a lo largo del mismo.

Figura # 38: fracturas existentes en la pared del afloramiento # 10

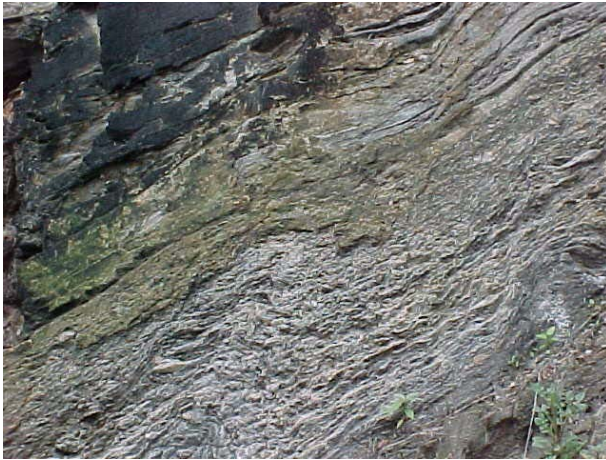
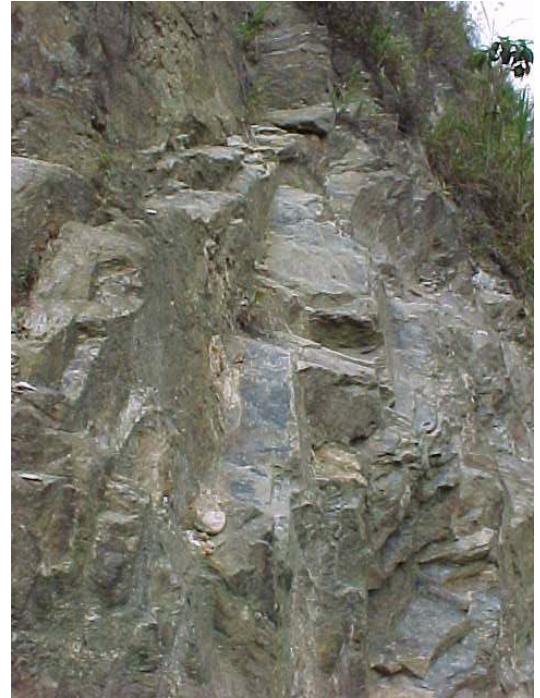
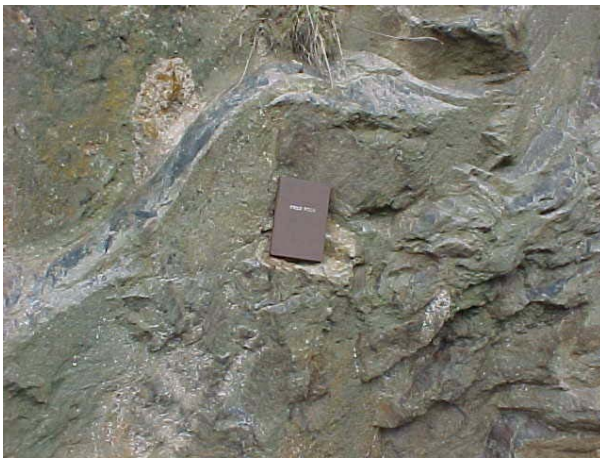
En la figura # 39, se aprecian con claridad vetas de cuarzo incrustadas en la superficie del talud que poseen distintos espesores.

Figura # 39: Vetas de cuarzo

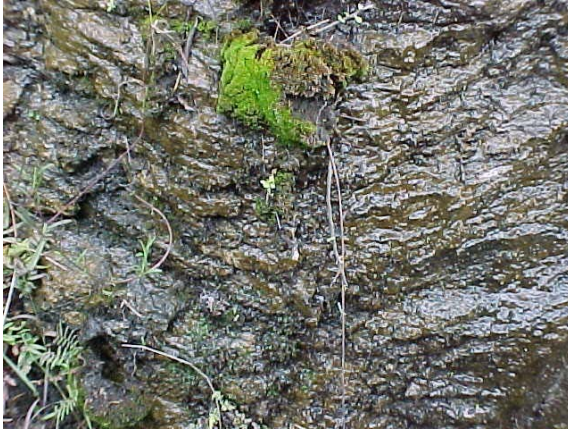
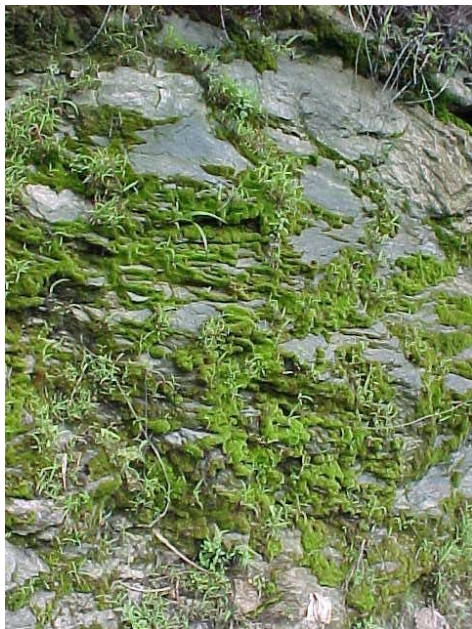
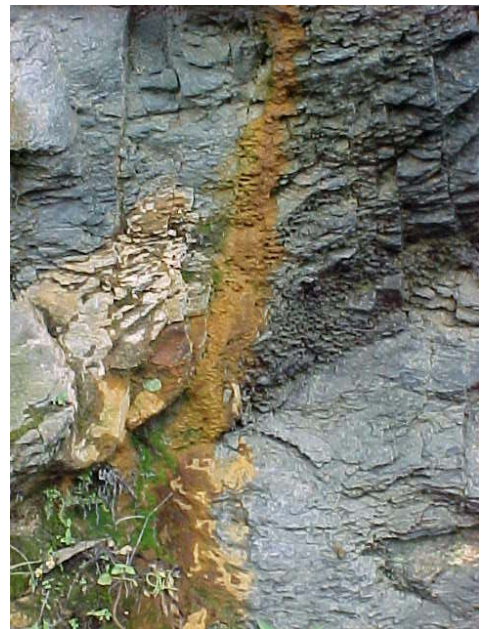
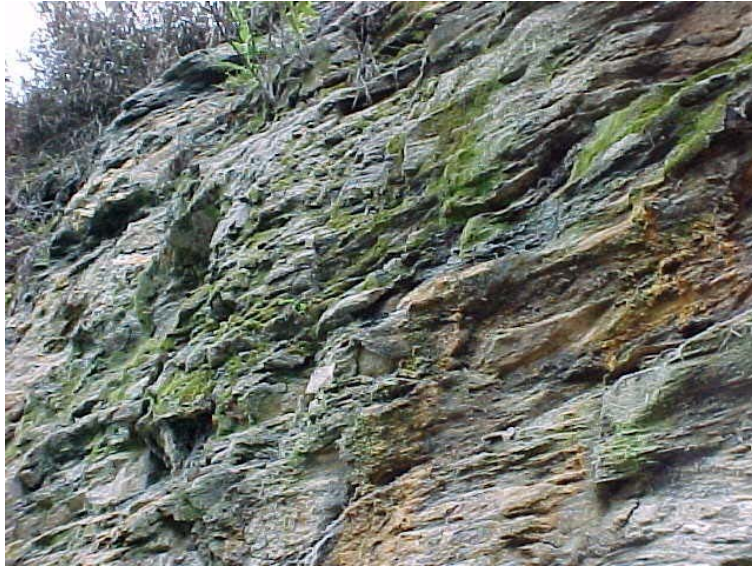
La zona donde se presenta más fracturado el afloramiento se localiza a 150 m de la entrada del IVIC en dirección hacia los Teques. A una distancia de 20 m en la misma dirección este se presenta más grafitoso (color oscuro) y el grano es más grueso (gneis). Se observan hongos y líquenes gracias a la presencia de agua como se muestran en la figura #40.

Figura # 40: presencia de agua y de vegetación en la pared del talud

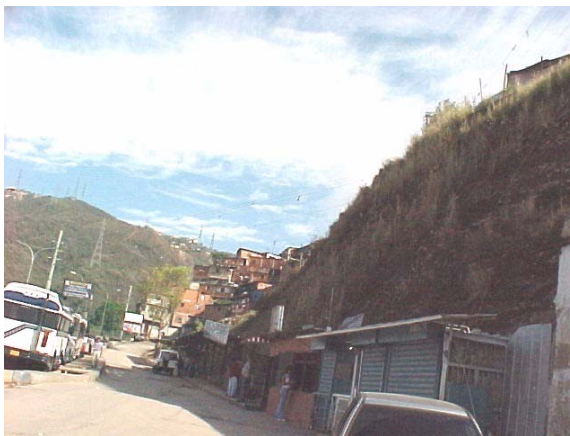
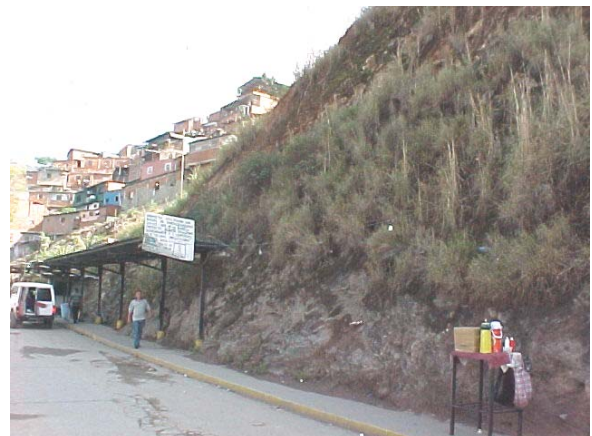
Figura #41: Panorámica del Afloramiento #1

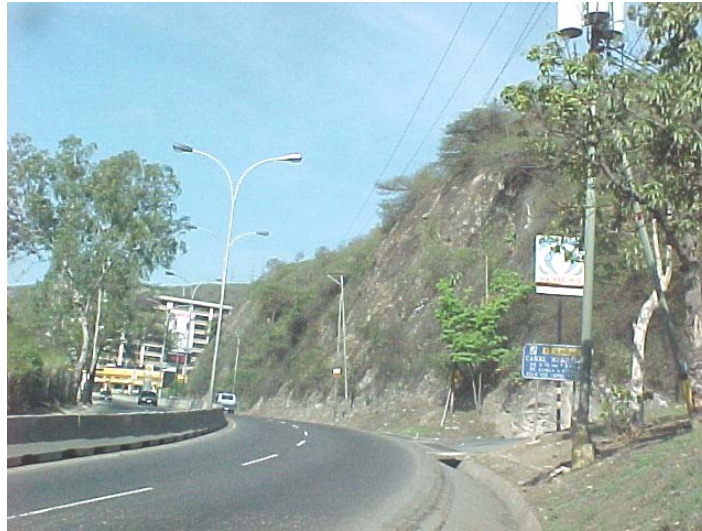
Figura #42: Panorámica del Afloramiento #2

Este afloramiento se presenta bastante replegado por lo cual se presume problemas de rotura compuesta, adicionalmente se presenta un plano de falla orientado en N72W20N por lo cual no se debe desestimar la posibilidad de que en este talud se presente una rotura plana.

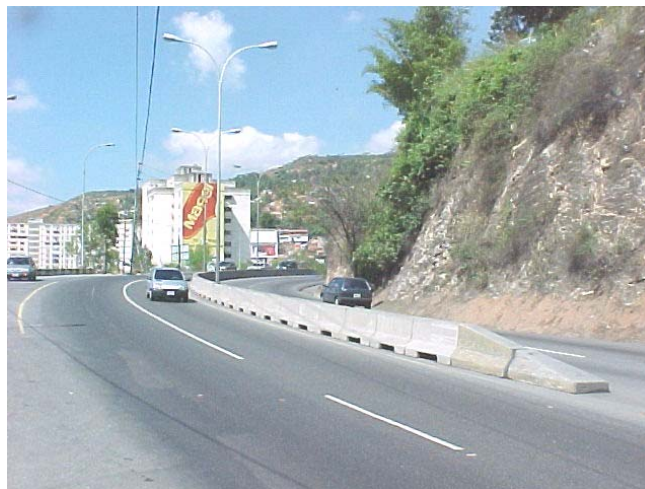
Figura # 43: Panorámica del Afloramiento #3

Es un afloramiento que está muy deformado debido a la gran cantidad de plegamientos que presenta. No es claro el tipo de rotura que

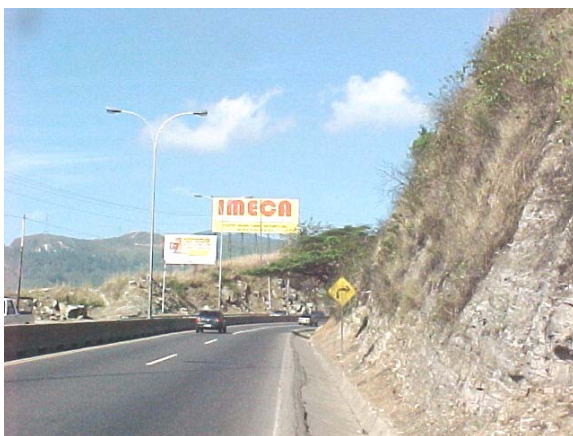
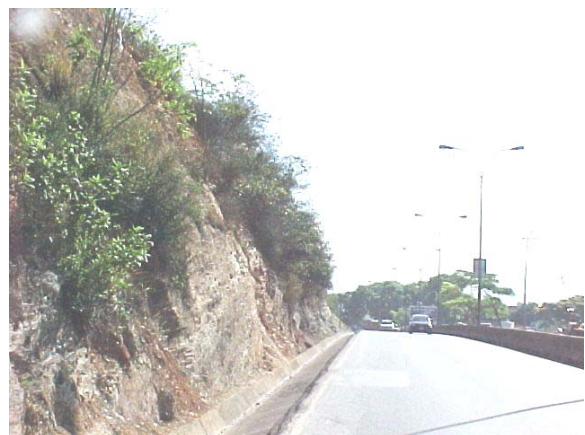
Figura #44: Panorámicas del Afloramiento #4

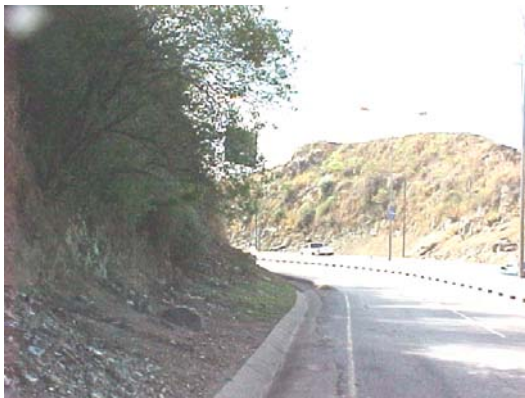
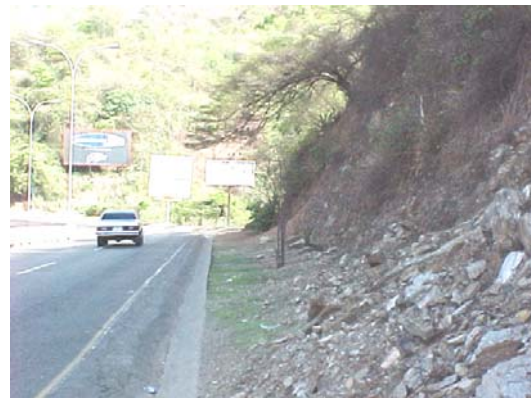
Figura #45: Panorámicas del Afloramiento #5

En este afloramiento las rocas se presentan masivas y muy fracturadas, se aprecian bloques desprendidos de formas regulares de aproximadamente 30 cm de diámetro, lo que lleva a pensar que el principal movimiento que hay es el desprendimiento de partes de la masa rocosa.

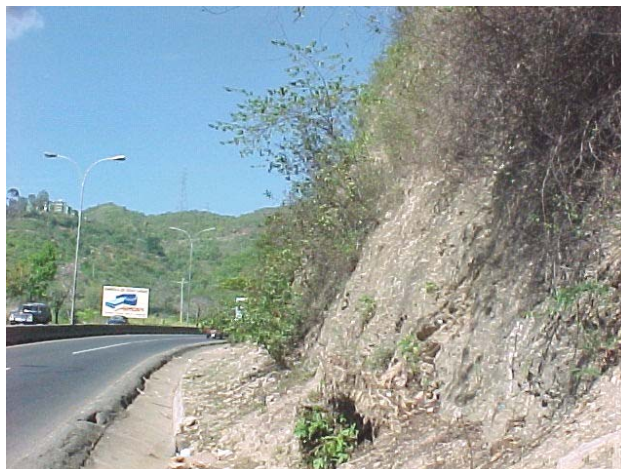
Figura #46: Panorámica del Afloramiento #6

Este afloramiento se presenta muy replegado, con presencia de vetas de cuarzo, con un único plano de foliación, por lo cual es posible que pueda existir una rotura global.
