***CARACTERIZACIÓN GEOMECÁNICA DE TALUDES EN ROCA
UBICADOS EN LA CARRETERA PANAMERICANA EN EL TRAMO
CARACAS - SAN ANTONIO DE LOS ALTOS***

**Presentado ante la ilustre
Universidad Central de Venezuela
Para optar al título de Ingeniero Civil
Por el bachiller José Manuel Dorrio Ranilla**

CARACAS; MAYO 2002

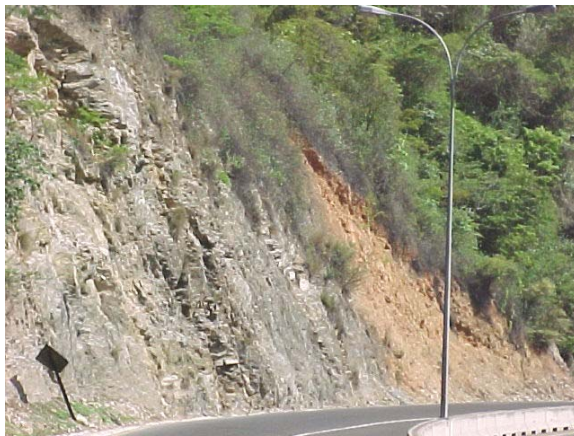
47-A

El afloramiento se encuentra muy replegado con abundantes vetas de cuarzo, no presenta problemas de desprendimiento de bloques pero por su plano de foliación es posible que se presente una rotura global.

Al obtener un valor de SMR de 55 y según lo indicado en la tabla #6, este afloramiento es aceptable y su estabilidad es muy buena. Este valor aunque es alto, sería conveniente seguir realizando un monitoreo de la estabilidad.

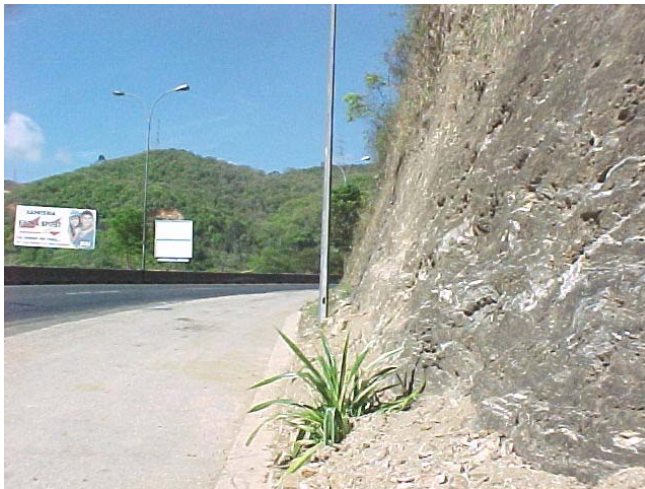
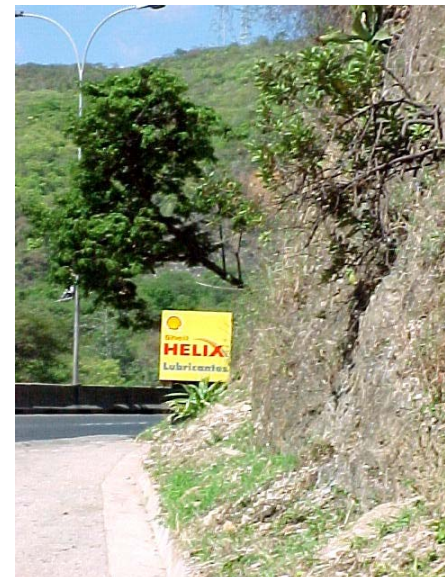
Figura #48: Panorámicas del Afloramiento #8

En este talud se presentan gran cantidad de vetas de cuarzo algunas de ellas paralelas al plano de foliación; hacia el final del afloramiento se observa que el plano de foliación cambia de dirección. Se pueden ver en algunas zonas bloques desprendidos, los cuales deslizan hacia la carretera. No se debe despreciar la posibilidad de una rotura global aunque este no se presente muy diaclasado.

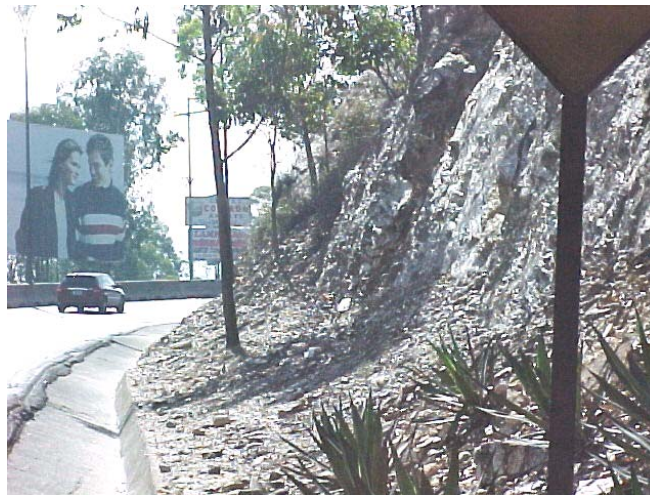
Figura #49: Panorámica del Afloramiento #9

Este afloramiento se presenta muy diaclasado, mostrando 5 tipos distintos, adicionalmente se evidencian bloques de rocas rotados y desprendidos, lo cual puede indicar que se produjo deslizamiento combinado con desprendimiento y rotura global.

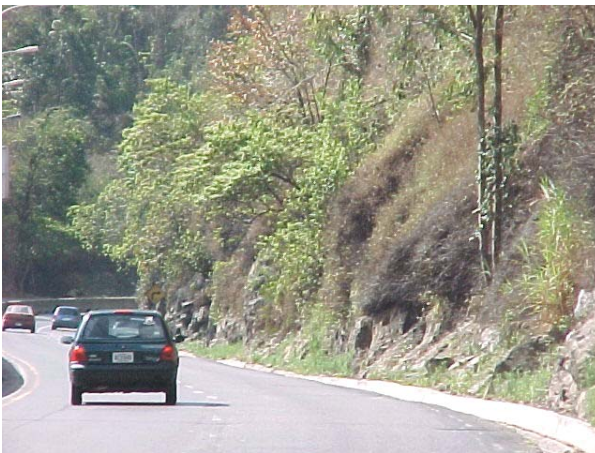
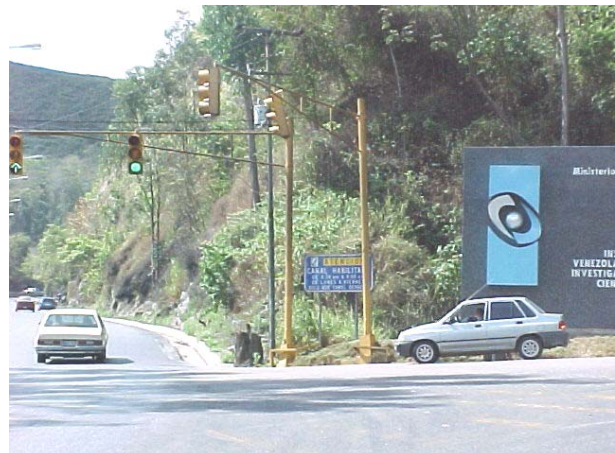
Figura #50: Panorámicas del Afloramiento #10

Este afloramiento, se encuentra muy diaclasado y fracturado, la presencia de agua fluyendo del talud es constante y abundante, existe la posibilidad del desprendimiento de bloques y de la rotura global.

En la tabla #25 se muestran los datos de campo para este afloramiento. La resistencia de la roca es aproximadamente de 300 Kp/cm², lo cual es algo más baja que la del resto de los afloramientos. El valor para el RQD de este afloramiento es del 27%. Se presentan varias direcciones de planos de foliación y de diaclasado, estos últimos se ven como un espejo de falla y de separación de aproximadamente 50 cm. Los valores obtenidos para el RMR de este talud se ven reflejados en la tabla # 44:

Los factores de corrección realizados a este afloramiento se detallan a continuación: F_1 toma el valor de 0,7 por encontrarse la relación entre las direcciones de buzamiento entre el talud y las juntas en el rango de 10° a 20°; al F_2 se le asigna el valor de 1 por encontrarse el buzamiento del talud en el rango mayores a 45°, por su parte F_3 presenta un valor de -6 por encontrarse el factor de rotura plana en 0°;
