TRABAJO ESPECIAL DE GRADO

ANÁLISIS DEL COMPORTAMIENTO ESTRUCTURAL DE LOS EDIFICIOS NORTE Y SUR DEL INSTITUTO DE MATERIALES Y MODELOS ESTRUCTURALES. CIUDAD UNIVERSITARIA DE CARACAS.

Presentado ante la ilustre
Universidad Central de Venezuela

Caracas, 2015

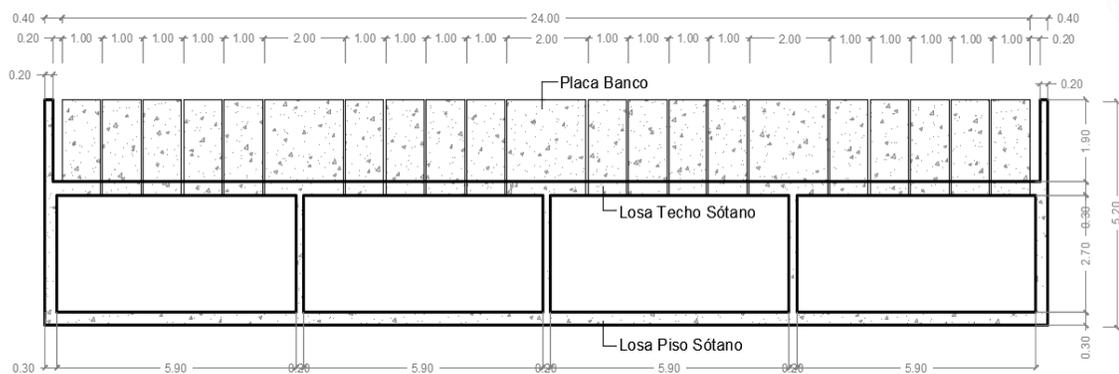
Imagen N°4. Corte del sótano de la Nave de Ensayos Especiales

El sótano tiene 5,2 m de altura de entrepiso, donde 30 cm corresponden a la losa del piso del sótano, 2,7 m de altura libre, otros 30 cm de la losa del techo del sótano y la losa pretensada del Banco Universal de Ensayos que tiene un espesor de 1,9 m tal como se observa en la Imagen N°4. Esta losa se encuentra apoyada sobre varios muros distribuidos en ambas direcciones en el sótano. La losa del Banco Universal de Ensayos posee agujeros, denominados retículas, distribuidos de manera regular sobre la superficie, utilizados para anclar las estructuras a ensayar a los elementos estructurales del sótano. La sección transversal de esta losa pretensada se presenta en la Imagen N°5.

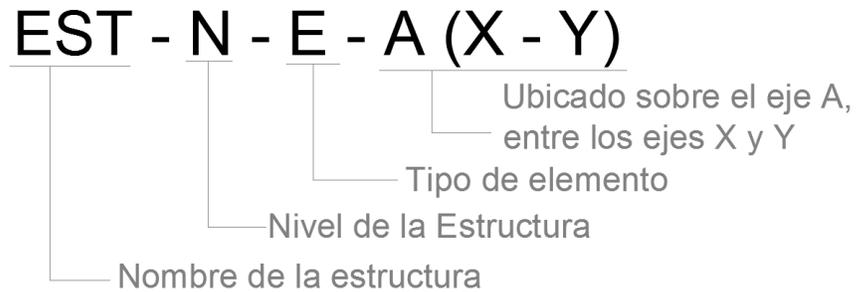
Imagen N°6. Explicación del código en tabla de daños.

Para el correcto entendimiento de las tablas de daño es necesario conocer la nomenclatura y abreviaciones utilizadas, tal como se explica en la Imagen N°6 y en la Tabla N°6:

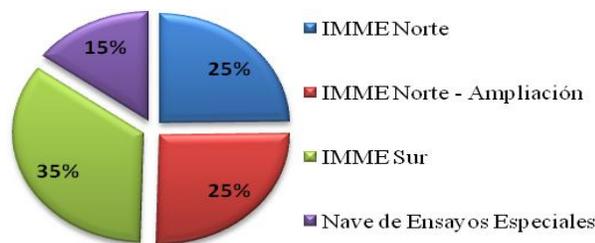
Gráfico N°1. Distribución porcentual de daños en estructuras.

En el Gráfico N°1 se observa que de los 126 daños registrados, el 35% pertenecen al IMME Sur, mientras que el IMME Norte e IMME Norte – Ampliación poseen 25% cada uno. Finalmente, el 15% de los daños restantes fueron observados en la Nave de Ensayos Especiales.

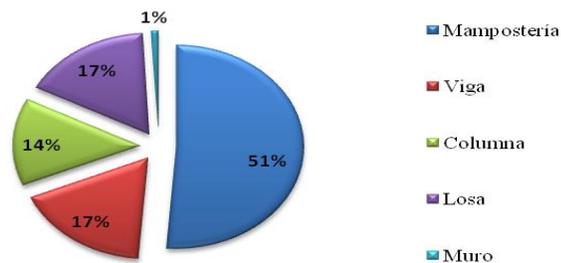
Gráfico N°2. Distribución porcentual de los elementos donde se apreciaron daños.

Respecto al Gráfico N°2 se tiene que la mayor parte de los daños apreciados se ubican en mampostería, por lo cual no podría llegar a representar una amenaza para la estabilidad global de la estructura. En cuanto al 49% de los daños restantes, se distribuyen entre vigas, columnas, losas y muros que si son elementos estructurales.

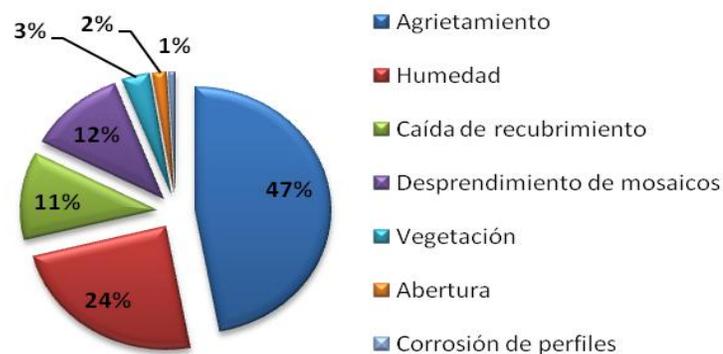
Gráfico N°3. Distribución porcentual del tipo de daño observado.

Se puede observar en el Gráfico N°3 que el 47% de los daños registrados fueron por agrietamiento, observados principalmente en mampostería, aunque algunas vigas, columnas y losas también lo presentaron. En cuanto a los daños por humedad, poseen un 24% del total y se pudieron observar en todos los tipos de elementos. El daño asociado a desprendimiento de mosaicos solo se observó en mampostería y algunos fueron causados por la eliminación de equipos de aire acondicionado de ventana. La caída de recubrimiento se apreció principalmente en vigas y columnas y generalmente no llegaba a apreciarse el acero de refuerzo. Finalmente los daños menos observados fueron vegetación, abertura y corrosión de perfiles.

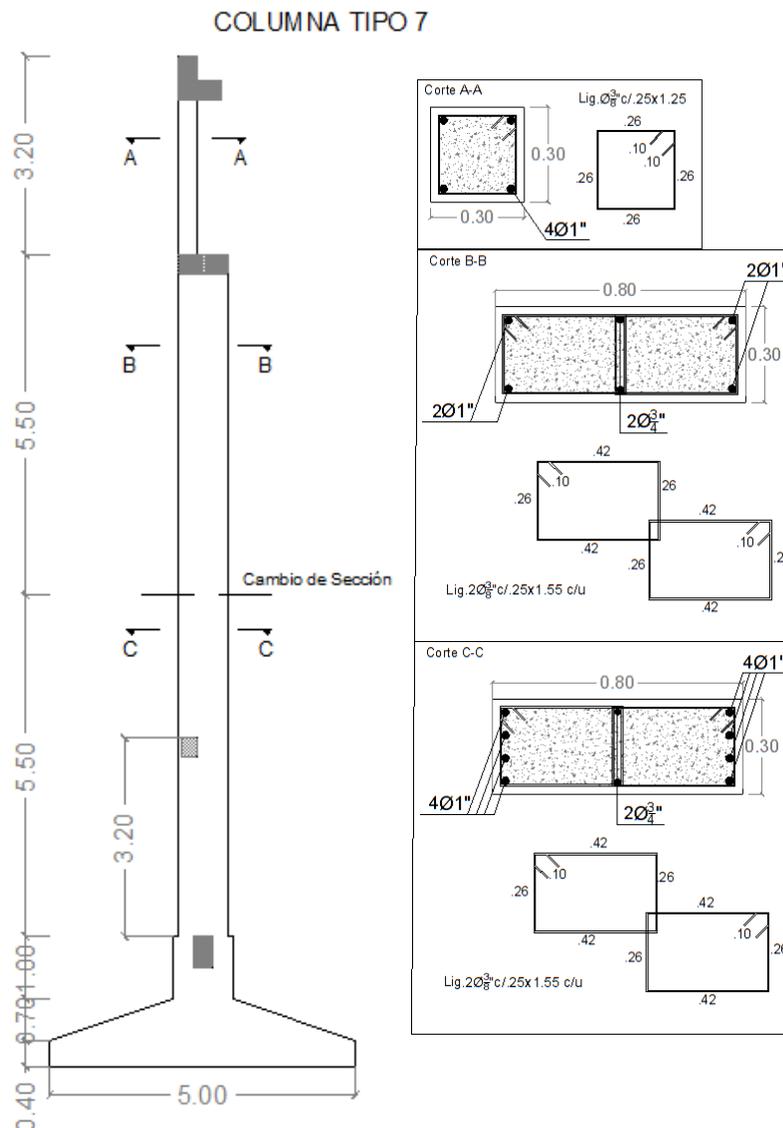
Imagen N°8. Esquema y secciones transversales de columna tipo 7.

A partir de los planos 60-E-8 y 60-E-9 se realizaron los esquemas de los detalles de las columnas de la Nave de Ensayos Especiales, denominadas tipo 7, 8, 9 y 10 los cuales se presentan a continuación en la Imagen N°8, N°9, N°10 y N°11. Es importante aclarar que las columnas tipo 7 y tipo 10 son de sección variable.

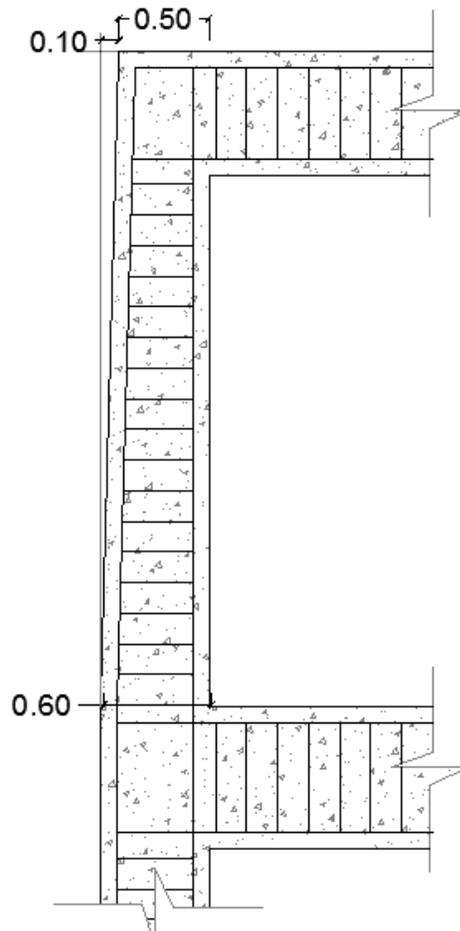
Imagen N°14. Variación de la sección en las columnas tipo 27 y 28.

Las columnas tipo 27 y 28 son de sección variable y dicha variación se puede apreciar en la Imagen N°14.

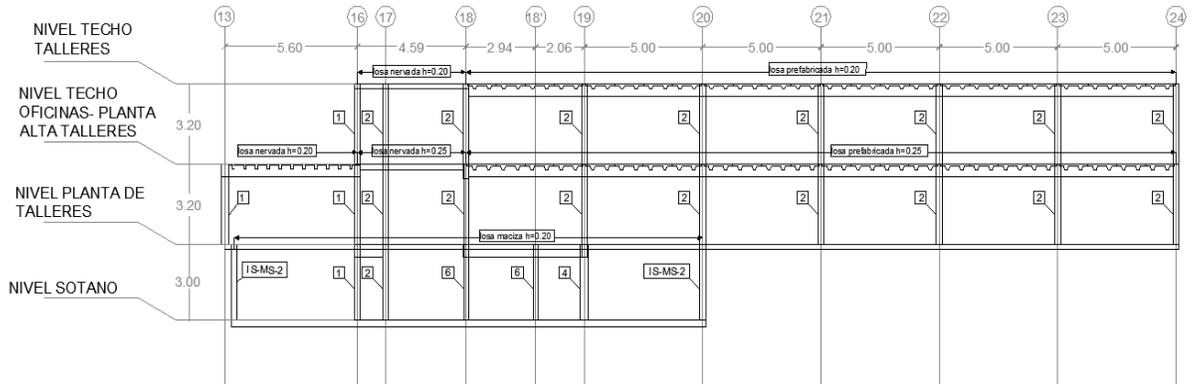
Imagen N°15. Esquema de corte – IMME Sur.

El edificio IMME Sur está formado por 3 niveles: sótano, planta baja y piso 1. Existe la particularidad de que los niveles no son de las mismas dimensiones, por lo que se obtendrán 3 esquemas de envigados de diferentes áreas, los cuales se pueden observar con detalle la Imagen N°15.

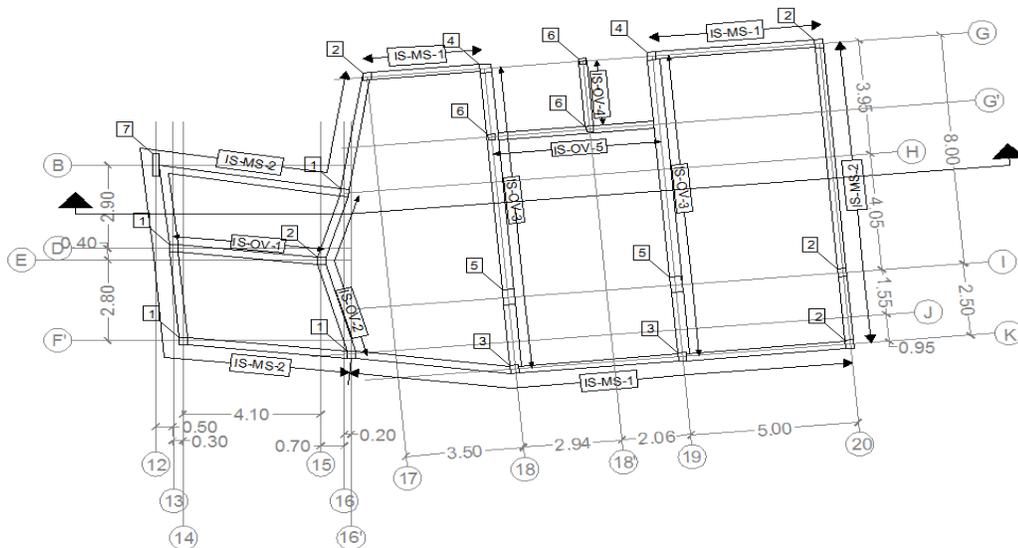
Imagen N°16. Envigado – Nivel Planta talleres.

IMME Sur – Planta talleres: Fue elaborado a partir del plano 60-E-10. Se puede observar que está formado por 6 tipos de columnas, 5 tipos de vigas, 2 tipos de muros y todas las losas de este nivel son macizas de 20 cm de espesor. Es el esquema de envigado más pequeño debido a que el sótano de la edificación no abarca la extensión total de la planta tal como se aprecia en la Imagen N°16.

La estructura IMME Sur posee dos muros de contención restringidos como elementos estructurales, que se pueden observar en la Imagen N°16. El detallado de los muros se obtuvo a partir del plano 60-E-10 y se muestran en la Imagen N°35 y N°36.

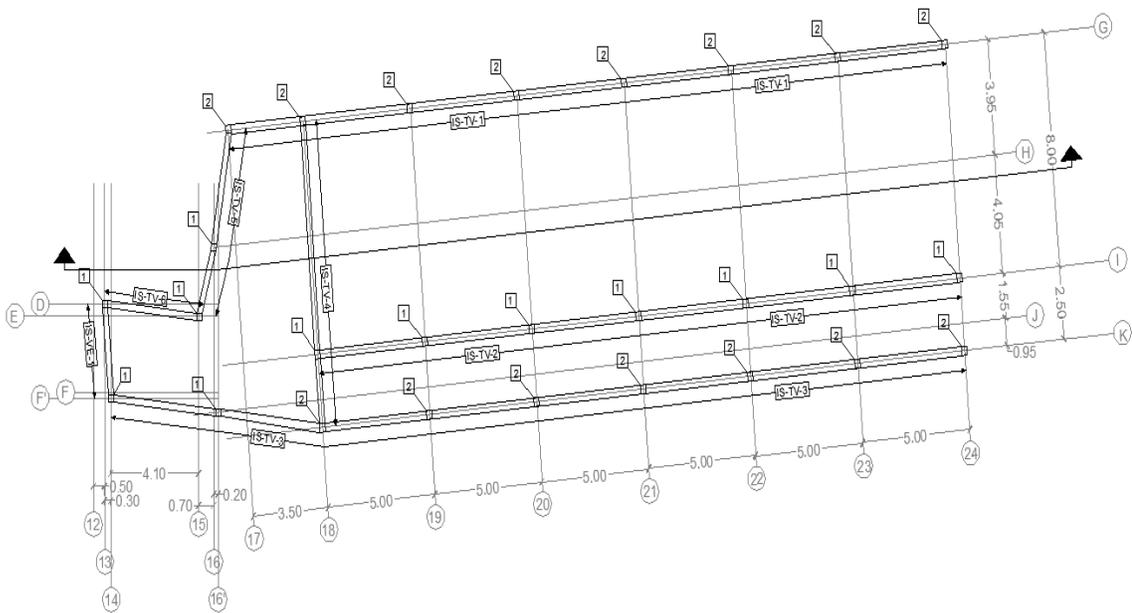
Imagen N°17. Envigado – Nivel Techo oficinas – Planta alta talleres.

IMME Sur - Techo oficinas – Planta alta talleres: Fue elaborado a partir de los planos 60-E-11 y 60-E-12. Está formado por 2 tipos de columnas y 8 tipos de vigas. En cuanto a las losas son nervadas de 20 cm y 25 cm de espesor y prefabricadas de 25 cm. El esquema de envigado se observa en la Imagen N° 17.

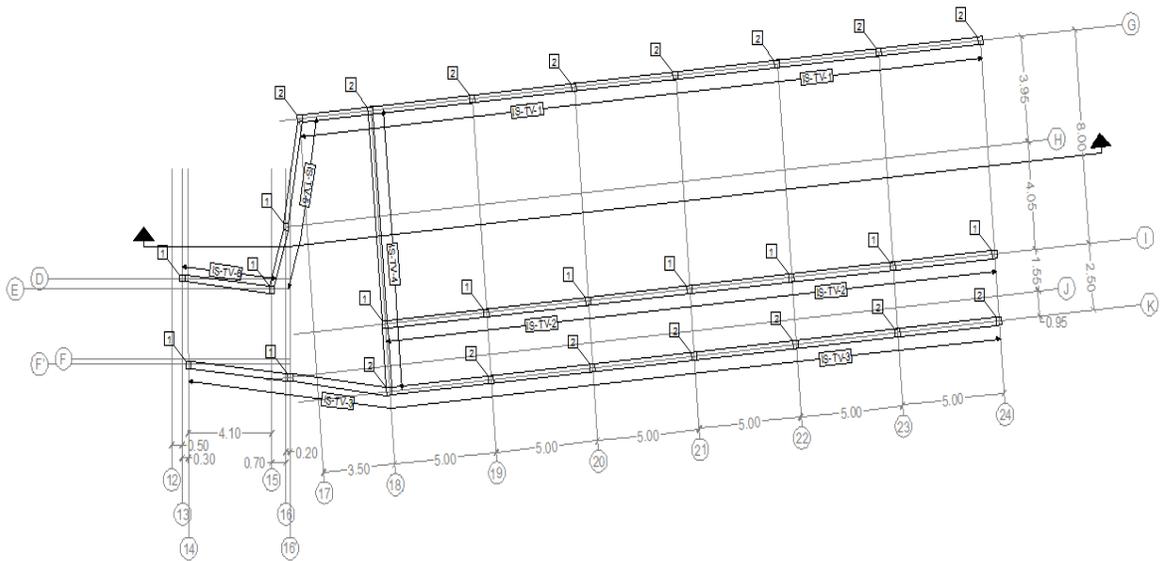
Imagen N°18. Envigado – Nivel Techo talleres.

IMME Sur - Techo talleres: Fue realizado basándose en los planos 60-E-13 y 60-E-14. Posee 2 tipos de columnas, 6 tipos de vigas y las losas son de 20 cm de espesor, en algunas regiones son nervadas y en otras son prefabricadas, cuyo detalle se puede observar en la Imagen N° 18. Corresponde al nivel techo de las oficinas del piso 1 de la edificación.

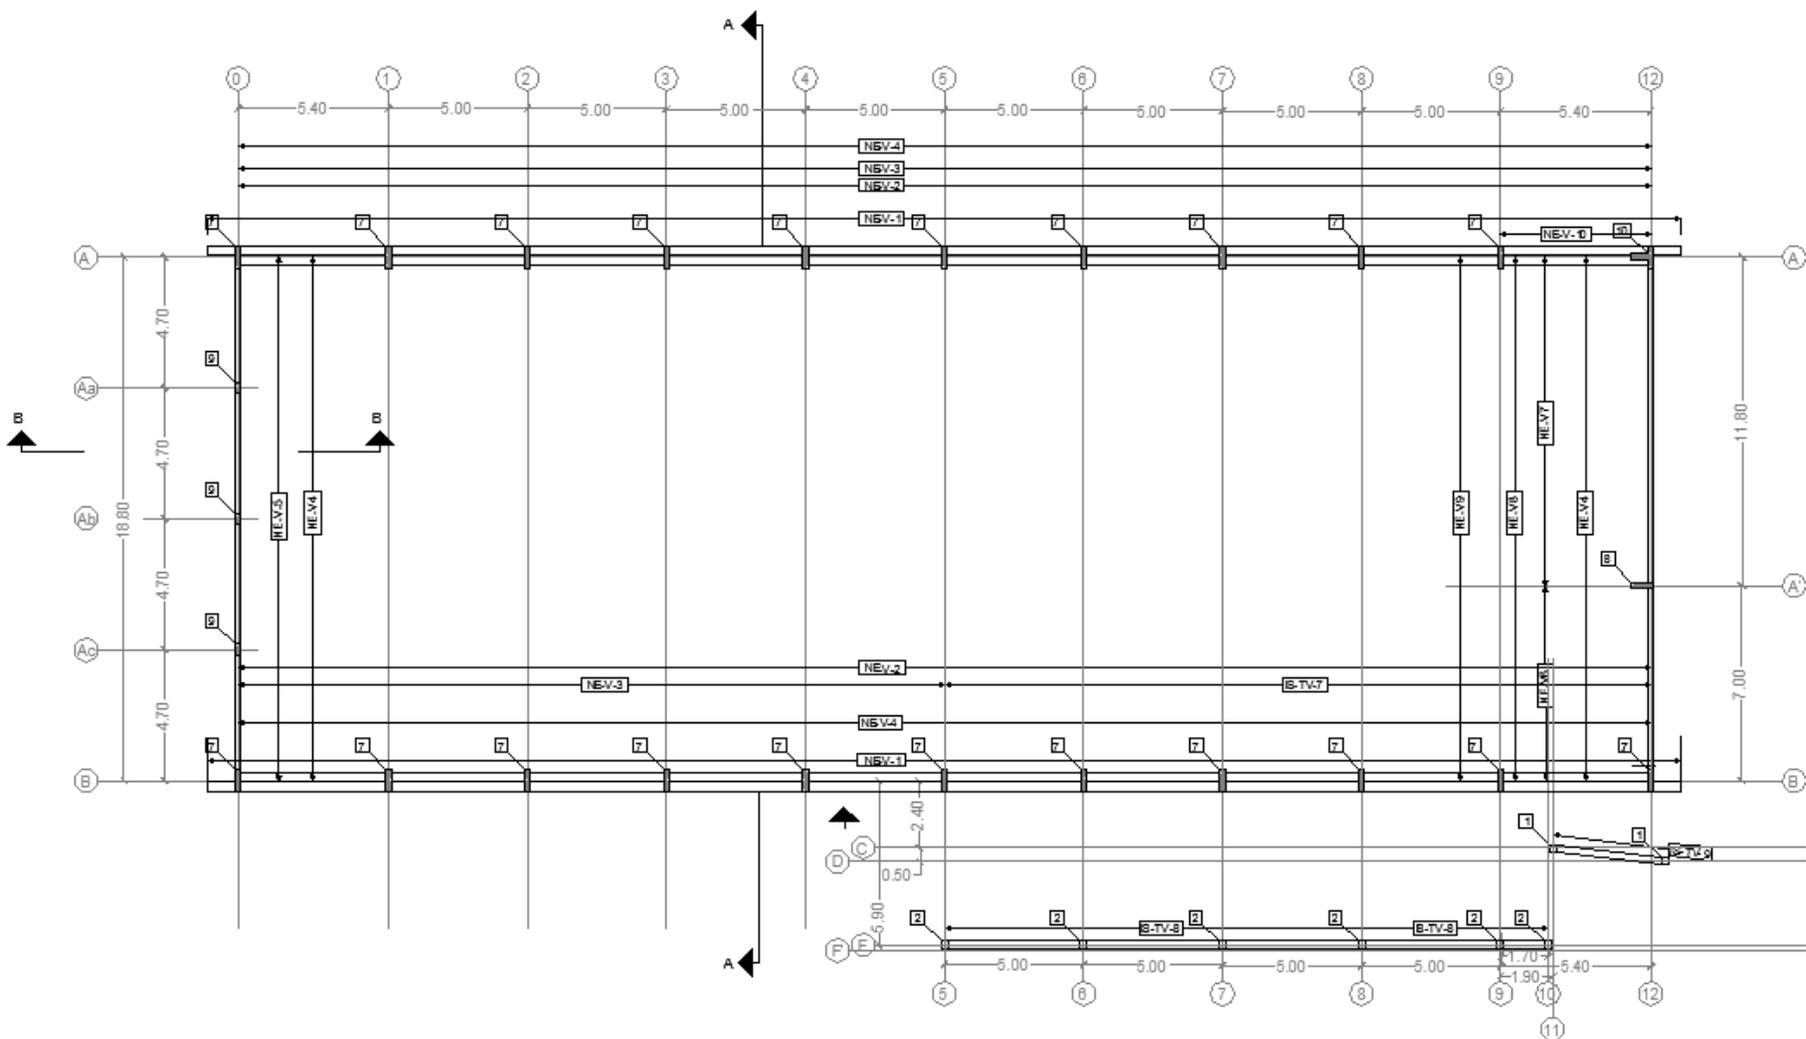
Imagen N°19. Envigado – Nave de Ensayos Especiales.

Nave de Ensayos Especiales: Se realizó a partir del plano 60-E-7, cuya planta está conformada por 4 tipos de columnas y 12 tipos de vigas. En cuanto a la losa de techo está formada por elementos prefabricados. El esquema de envigado de la Nave de Ensayos Especiales se puede apreciar en la Imagen N°19 mientras que la ubicación precisa de las vigas se puede observar la Imagen N°20 y N°21.

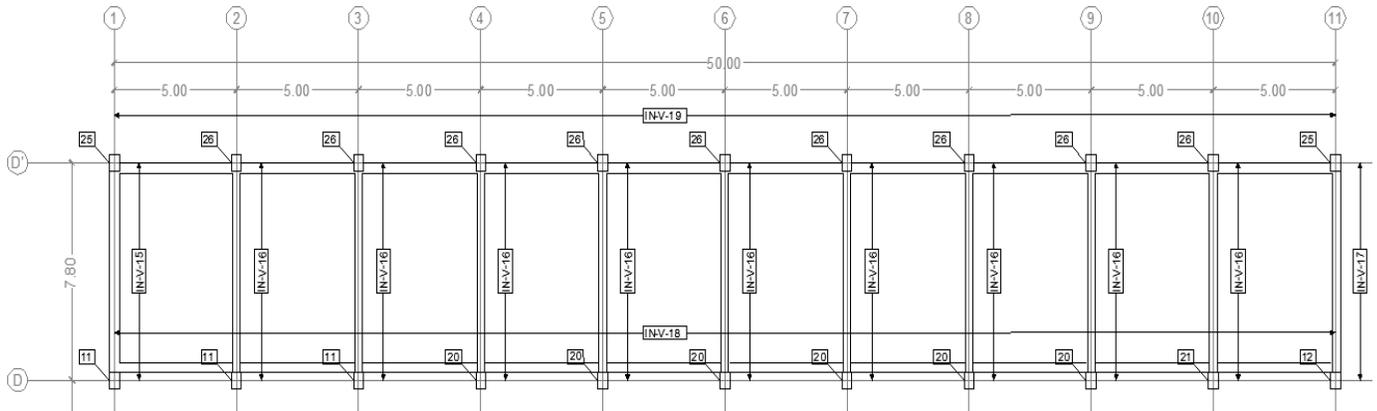
Imagen N°23. Envigado – IMME Norte – Ampliación. Nivel 1.

Edificio IMME Norte - Ampliación: Para cada nivel de este edificio los envigados están formados por 3 tipos de columnas y 5 tipos de vigas, de las cuales, 2 se encuentran ubicadas en la dirección de mayor longitud (ejes D y D'), mientras los otros 3 tipos de vigas están distribuidas en la dirección más corta entre los ejes 1 y 11. Es importante destacar que estas vigas de menor longitud, en uno de sus extremos se encuentran empotradas a la columna y en el otro se encuentran simplemente apoyada a una columna que forma parte del IMME Norte, tal como se muestra en la Imagen N°22. Los esquemas de envigado de esta estructura se muestran en la Imagen N°23 y N°24.

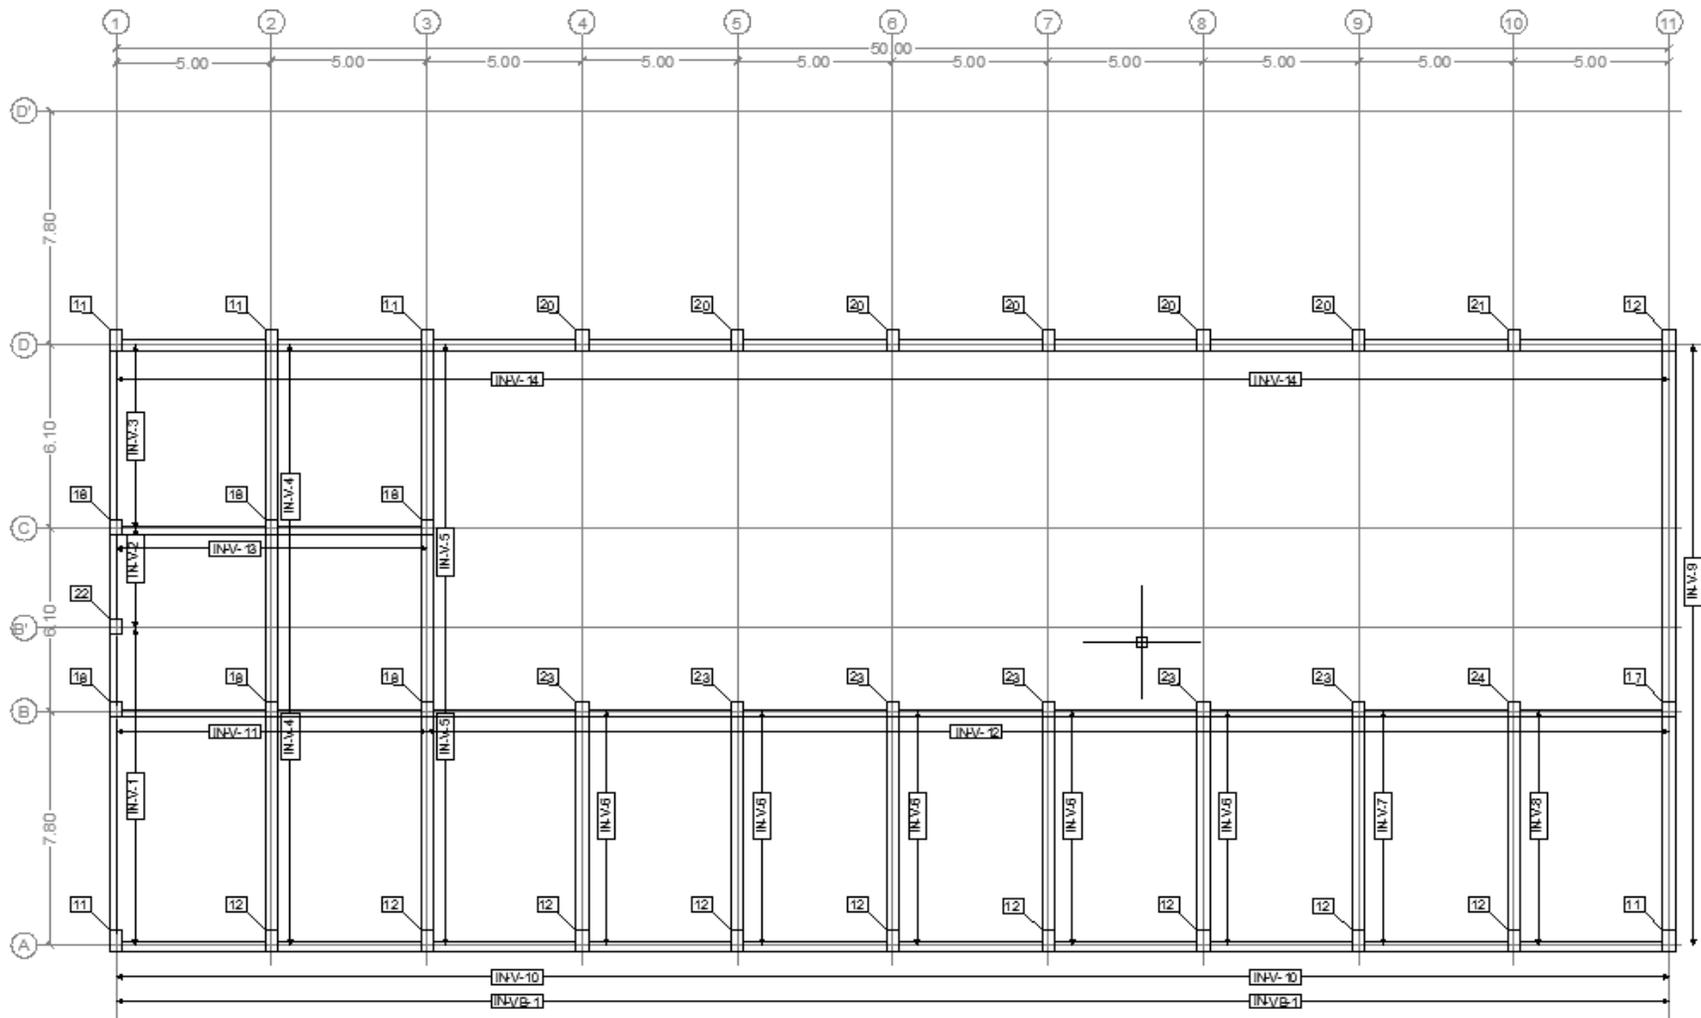
Imagen N°25. Envigado – IMME Norte Nivel 1.

. Edificio IMME Norte: El envigado del nivel está formado por 9 tipos de columnas y 14 tipos de vigas. En la Imagen N°25 se observa que no hay vigas en toda la extensión del envigado, esto se debe a que existe una abertura significativa en la losa. Por otra parte, el envigado de nivel techo está formado por 11 tipos de columnas y 7 tipos de vigas tal como se muestra en la Imagen N°26.

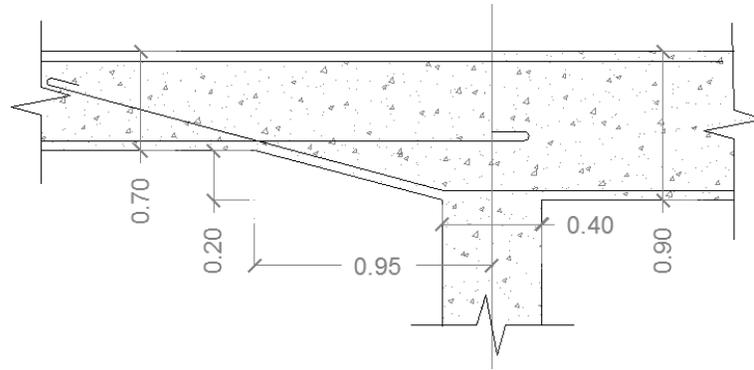
Imagen N°32. Detalle de cartela en vigas del Nivel Techo – IMME Norte.

*Estas vigas son acarteladas, por lo que su sección transversal es variable. Posiblemente se usó esta solución para soportar los momentos que se generan en el apoyo. Se puede observar el cambio de sección en la Imagen N°32.

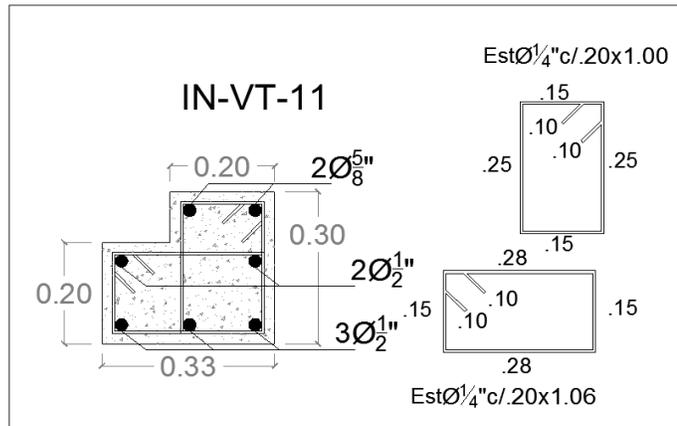
Imagen N°34. Sección transversal de la viga IN-VT-11.

La viga IN-VT-11 que se encuentra sobre el eje D (1-11) no se incluyó en la Tabla N°21 debido a que no es de sección rectangular y el armado es constante en toda su extensión, tal como se muestra en la Imagen N°34.

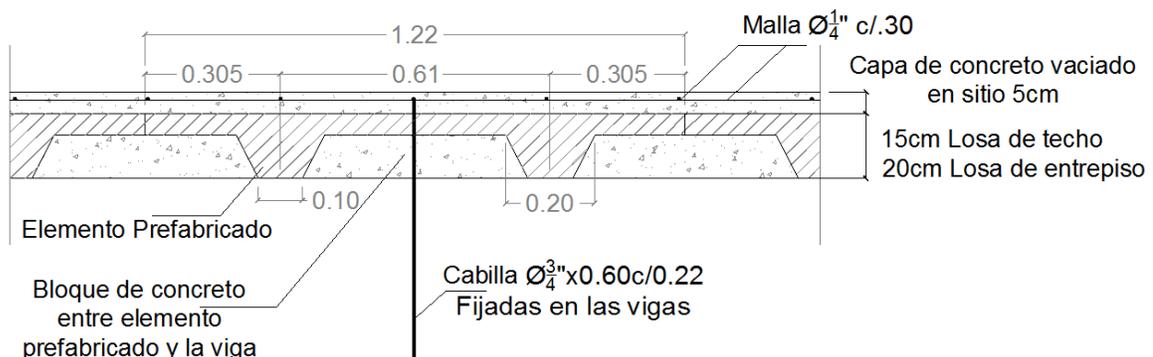
Imagen N°37. Detalle de lasas con elementos prefabricados.

Las losas que conforman el nivel IMME Sur – Planta talleres, son losas macizas de 20 cm de espesor. Debido a la configuración de la planta las losas tienen de 1 a 3 vanos con luces variables entre 2,1m y 5m. En cuanto al nivel IMME Sur – Techo oficinas - Planta alta talleres, está formado en su mayoría por losas prefabricadas de 20cm de espesor ya que son losas de entrepiso, cuya sección transversal se observa en la Imagen N°37. En otras partes del nivel existen losas nervadas con luces variables entre 2,4m a 5,9m y todas son de un vano. Finalmente existe una losa maciza en voladizo en la entrada de la edificación, con espesor variable de 10cm a 15cm y luz máxima de 2,7m.
