Caracterización Geológica Geotécnica y Elaboración de Mapa Zonificación Geotécnica y Riesgo Geológico en Sectores de San Agustín del Sur., de la Ciudad de Caracas, Distrito Capital

Trabajo Especial de Grado
Presentado ante la Ilustre
Universidad Central de Venezuela para
Optar al título de Ingeniero Geólogo Por los
Bachilleres
Guedez Vargas, Carlos José
Omaña Colmenares, Pedro Pablo

Tutor Académico: Prof. Miguel Castillejo, Tutor Industrial: Ing. Feliciano de Santis
Tesis. Caracas, UCV. Facultad de Ingeniería. Escuela de Geología, Minas y Geofísica. 2012, 73 Págs.

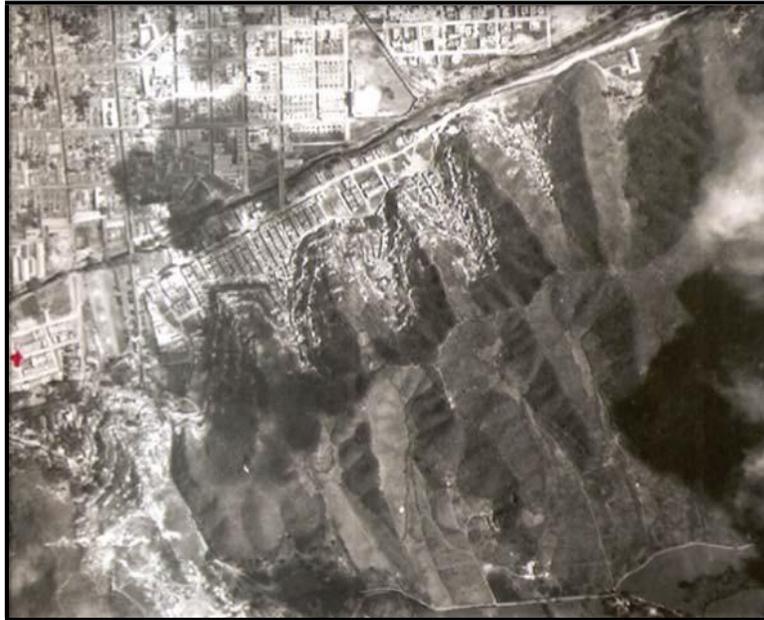
Figura 1.2. Fotografía Aérea Misión 08 1936, Escala 1:25000.

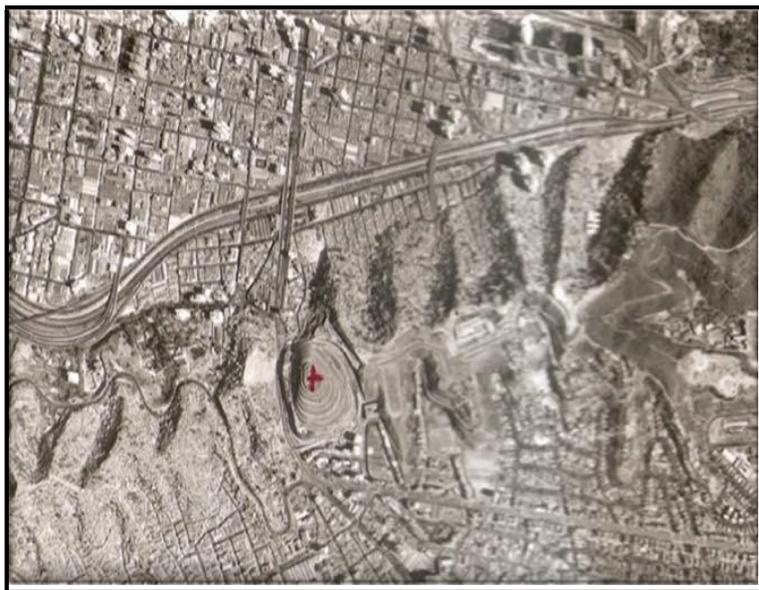
Figura 1.3. Fotografía Aérea Misión 030198 1975, Escala 1:25000

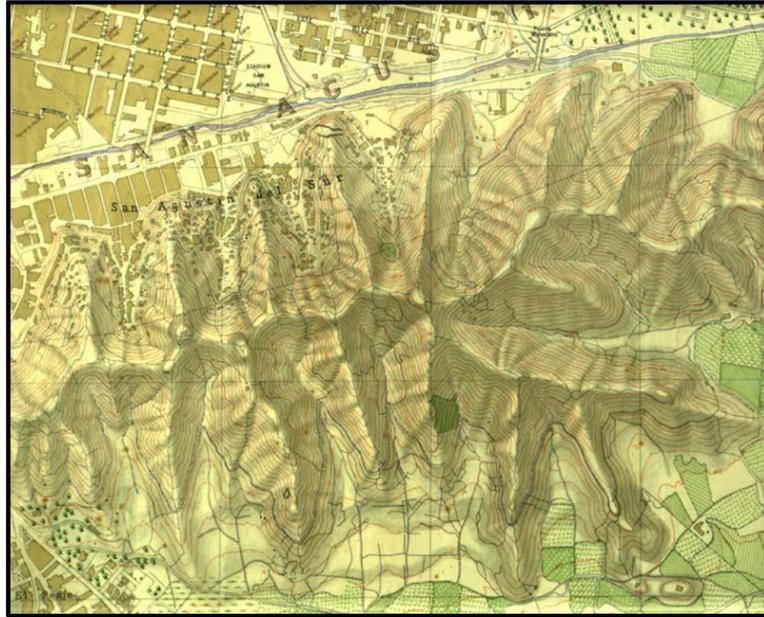
Figura 1.4. Mapa topográfico de Caracas 1936. Biblioteca Nacional. Se observa la poca intervención por parte del hombre en la topografía para la época.

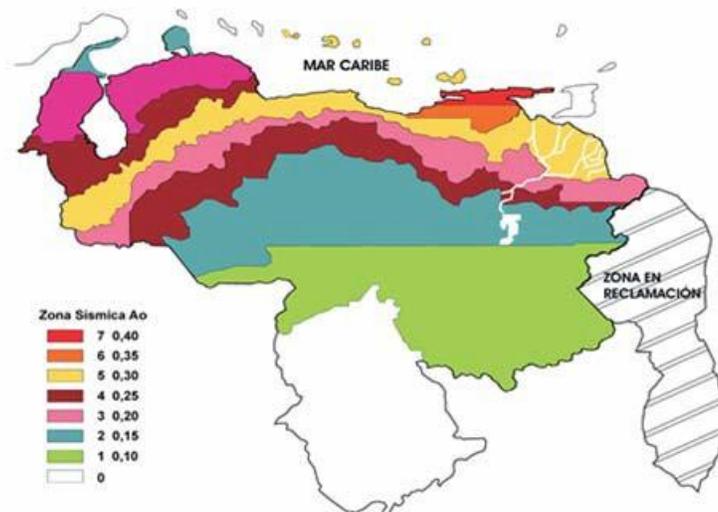
Figura 1.5. Mapa de Zonificación Sísmica con fines de ingeniería (1998). Norma Edificaciones Sismorresistentes COVENIN 1756-2001

De acuerdo a estudios de amenaza sísmica realizados en el país, la Norma Venezolana de edificaciones sismorresistentes COVENIN 1756:2001 divide al país en ocho zonas sísmicas; el área de interés está dentro del Municipio Libertador del Distrito Capital, circunscrito en la zona sísmica 5 (peligro sísmico elevado). Según esta norma, el perfil del subsuelo puede clasificarse como S2 correspondiente a roca meteorizada de espesor mayor a 30 m, debido a que la geología del sector y la información obtenida en las perforaciones, indican un perfil de meteorización mayor a 30 m, con lo cual se recomienda usar un factor de corrección espectral de 0,90.

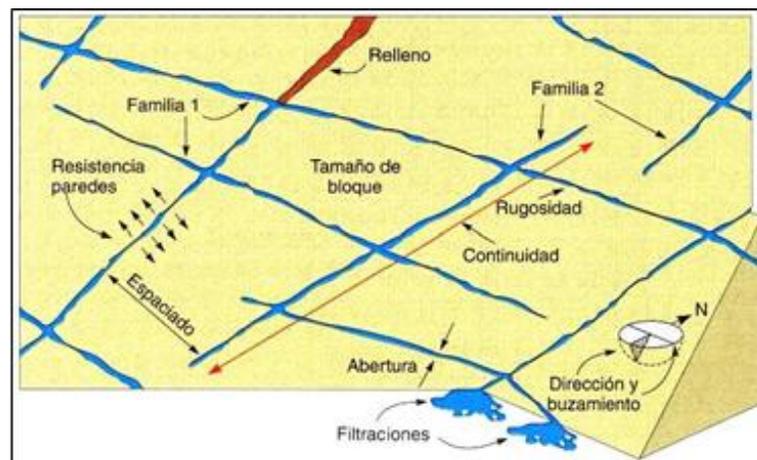
Figura 2.1: Representación esquemática de las propiedades geométricas de las discontinuidades (Tomado de González et. al., 2002)

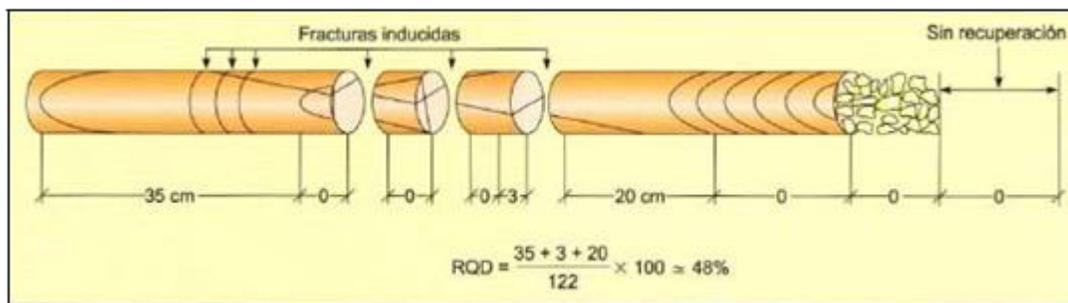
Figura 2.2: Representación esquemática de las propiedades geométricas de las discontinuidades (Tomado de González et. al., 2002)

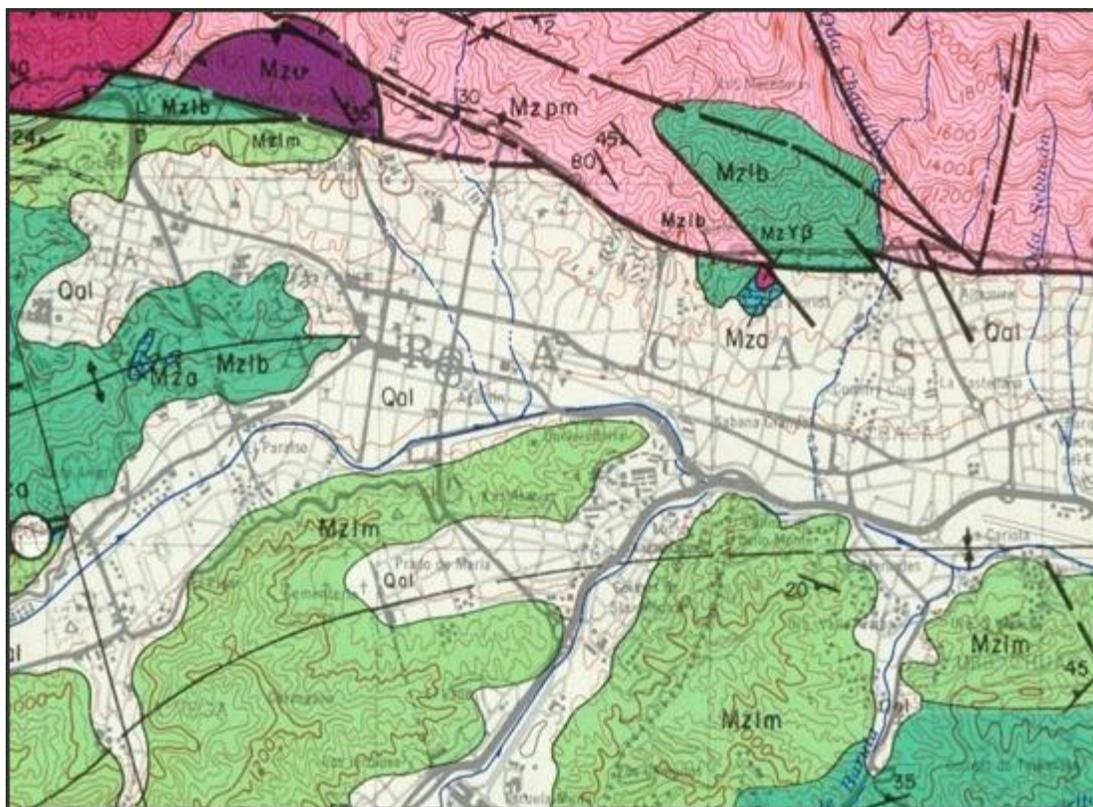
Figura 4.1 Esquisto de Las Mercedes: Esquistos principalmente calcáreos, con zonas grafitosas y localmente zonas micáceas, de colores que van desde rosado a gris, con tonalidades blancas. Extracto del mapa geológico de Caracas, donde se indica la presencia en la zona de estudio de la Formación Las Mercedes

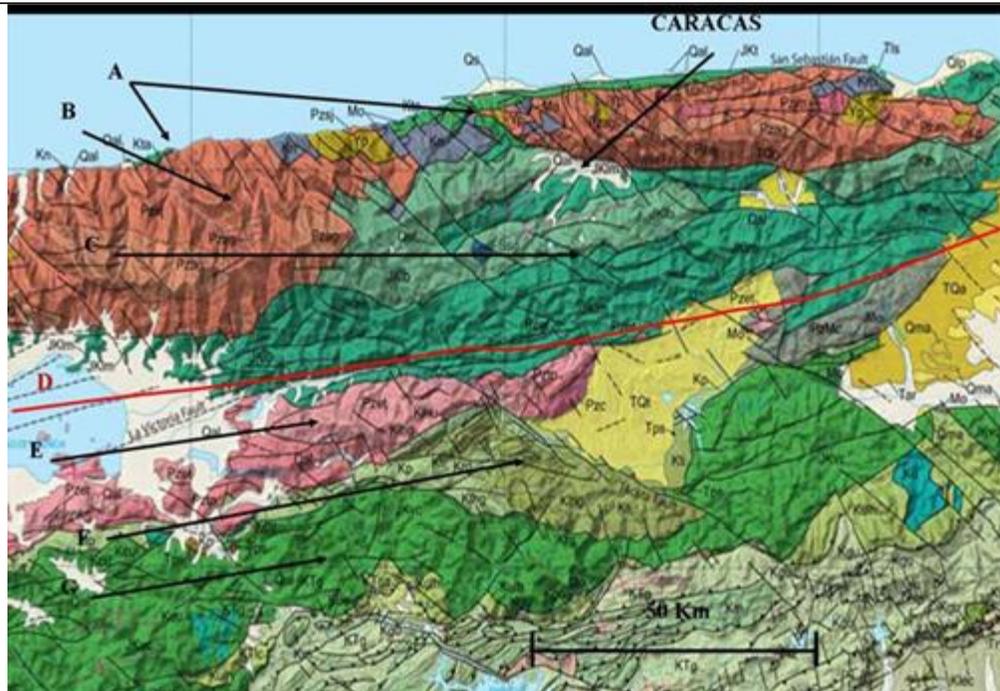
Figura 4.2 Mapa geológico del norte de Venezuela. Tomado de HACKLEY et al. (2005), modificado de URBANI & RODRÍGUEZ (2004). Distribución de las Napas en la parte central de la Cordillera de la Costa. Napas de la Serranía del Litoral: (A) Napa Costera, (B) Napa Ávila, (C) Napa Caracas. (D) Fallas de La Victoria. Napas de la Serranía del Interior: (E) Napa de Caucagua- El Tinaco, (F) Napa de Loma de Hierro, (G) Napa de Villa de Cura. La zona de estudio se encuentra en la Napa Caracas, que comprende al Grupo Caracas.

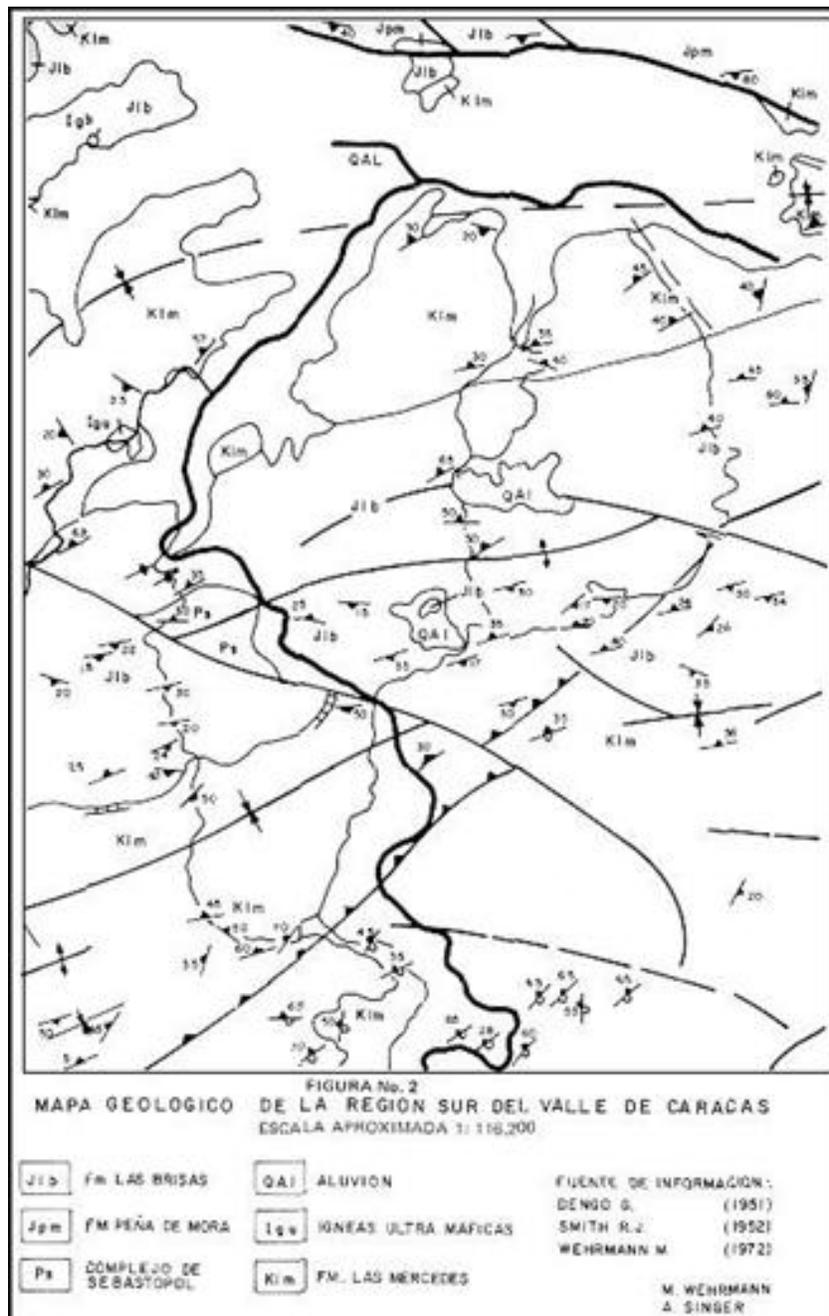
Figura 4.3 Mapa geológico del sur de Caracas (DENGO, 1951), modificado por
WEHRMANN & SINGER (1977).

Para el tramo de estudio, la estructura dominante es el Anticlinal del Cementerio; el mismo se encuentra al norte del Anticlinal de Baruta. El esquisto de Las Mercedes se encuentra al final del sinclinal, plegado y fallado en menor escala y en forma compleja. DENGÓ (1951).

Según DENGÓ (1951) el rumbo general del eje del sinclinal es N60°E, y el declive (plunge) es en esa misma dirección. El eje está en gran parte cubierto por el aluvión del valle de Caracas, pero a juzgar por los afloramientos del esquisto de Las Mercedes al este de Petare, parece cambiar de rumbo, tomando uno este – oeste, paralelo a la zona de fallas del Ávila.

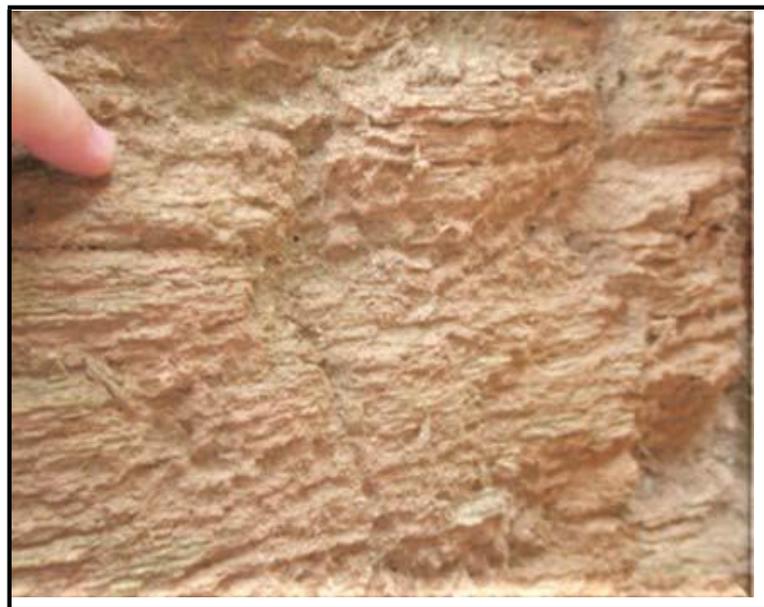
Figura 5.1 Aspecto general de una roca muy descompuesta casi en estado de suelo residual. Localidad Punto 6, subcuenca El Manguito

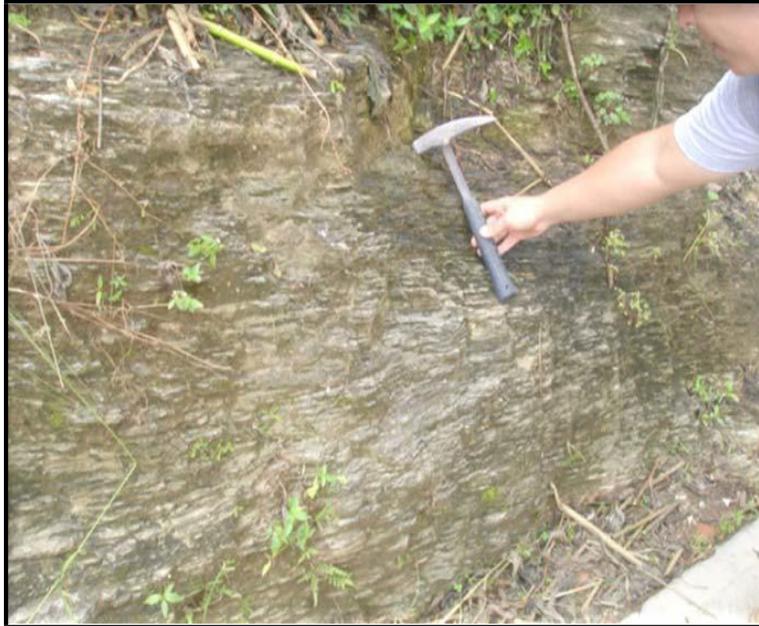
Figura 5.2 Aspecto general del macizo rocoso mostrando el diaclasamiento de la roca, lo cual genera cuñas potencialmente inestables. Localidad Punto 18, Subcuenca La Ceiba

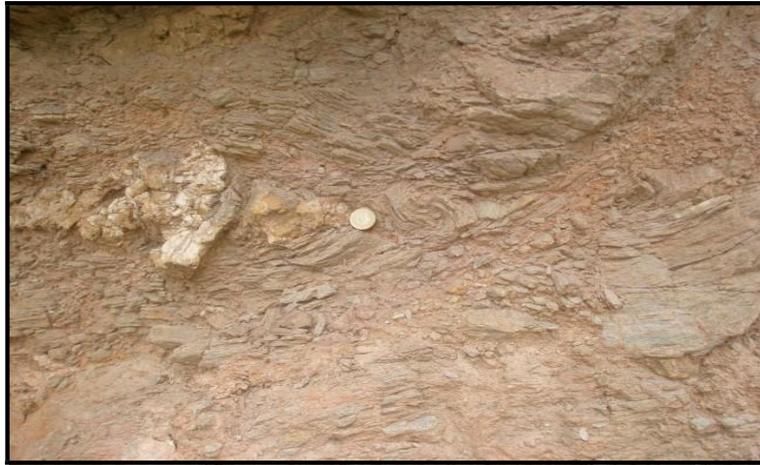
Figura 5.3. Foto del afloramiento 2. Sector El Manguito, donde se puede observar un macizo rocoso replegado y muy tectonizado y descompuesto.

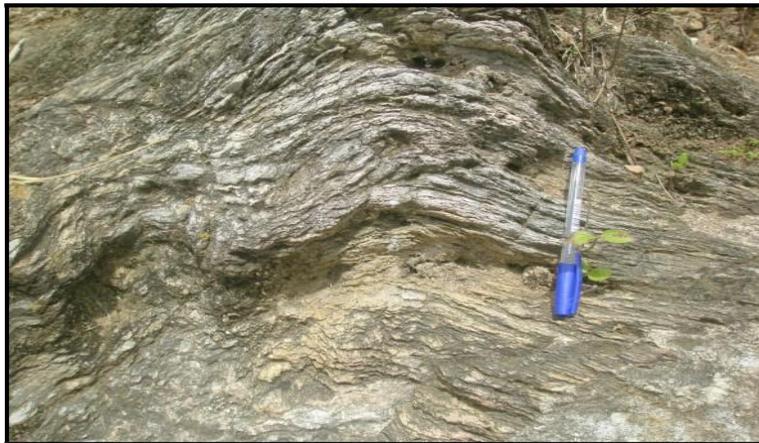
Figura 5.4 Foto del afloramiento 3. Sector La Ceiba. Mostrando el replegamiento de onda corta del macizo rocoso

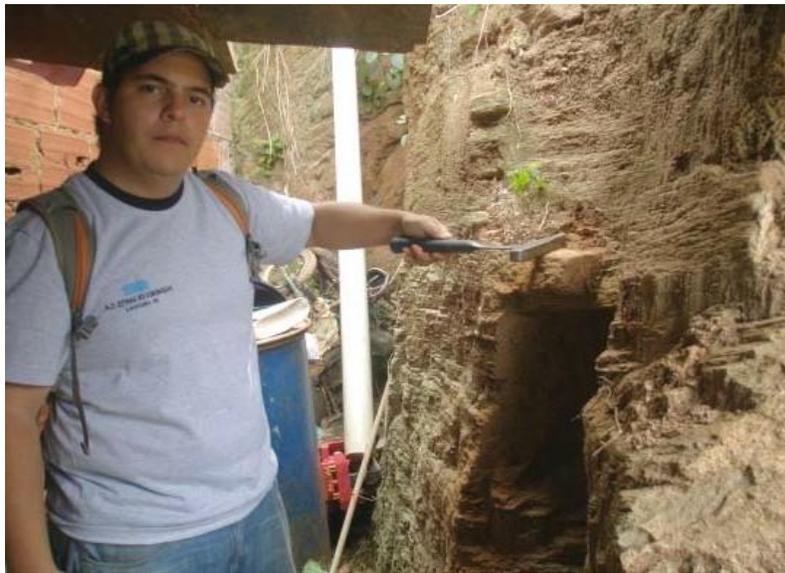
Figura 5.5. Foto del afloramiento 4. Sector La Ceiba con planos de foliación subhorizontales poco desarrollados

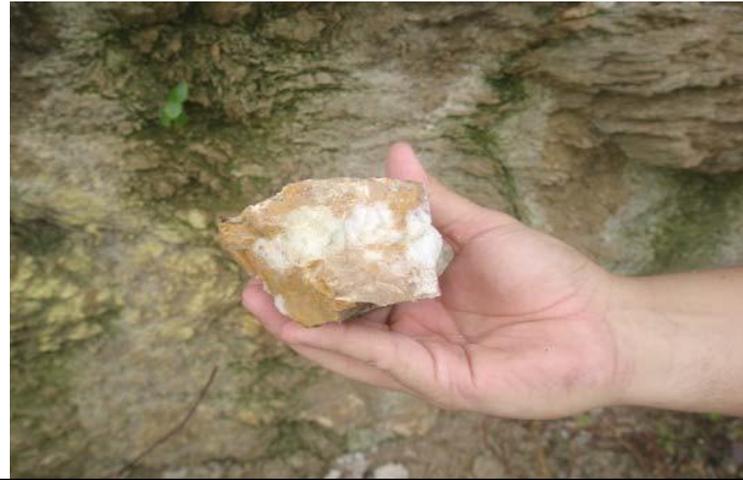
Figura 5.6. Foto del afloramiento 5. Sector Marín. Se observan vetas de calcita y ankerita de gran espesor, indicando una fase de traccionado del macizo, previa a la inyección de las vetas

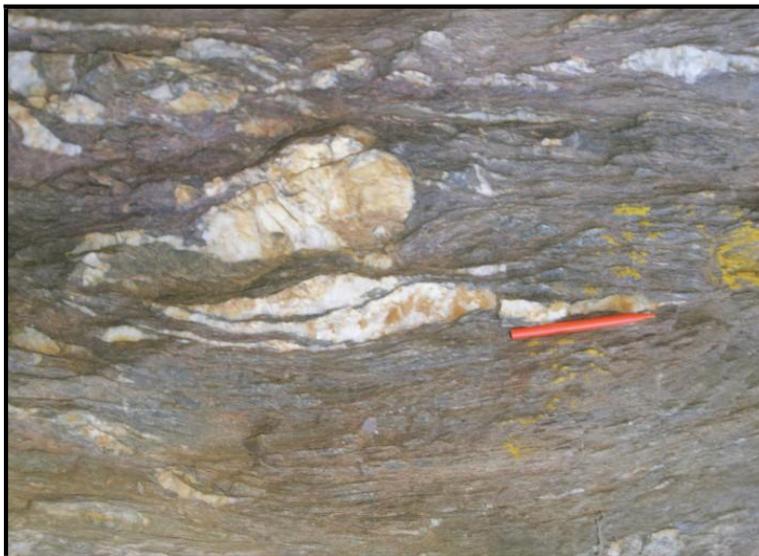
Figura 5.7. Foto del afloramiento 6. Sector Marín. Deformaciones post-inyectitas evidenciadas por la presencia de estructuras lenticulares indicando que la roca ha sido sometida por lo menos a tres fases de deformación

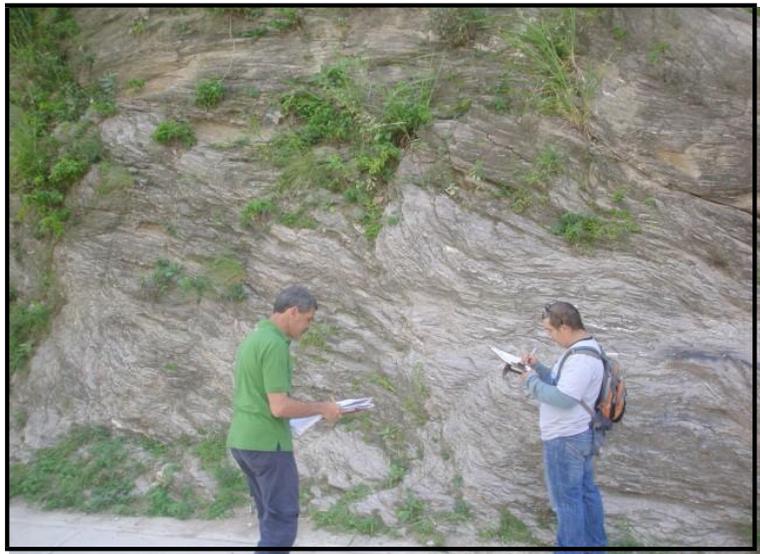
Figura 5.8. Foto del afloramiento 7. Sector Hornos de Cal donde se observa un plano de falla con pliegues de arrastre.

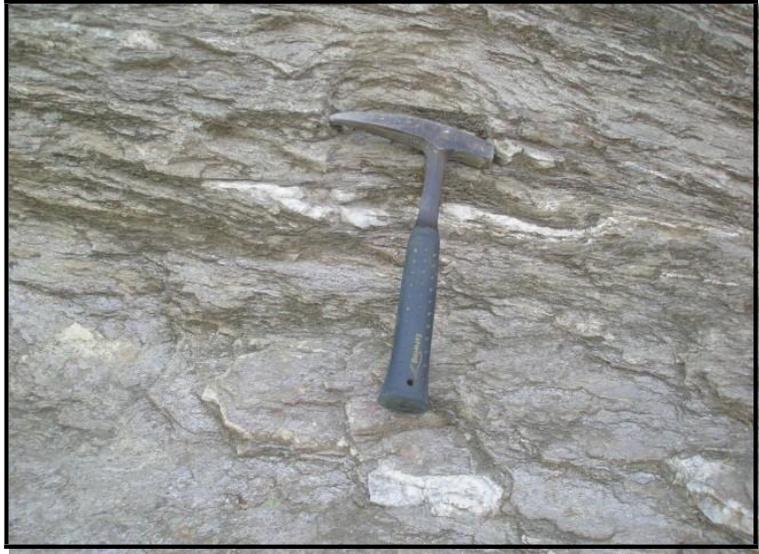
Figura 5.9. Foto del afloramiento 8. Sector Hornos de Cal. Generando binomios “capa dura-capo blanda” que aumentan la resistencia del macizo localmente

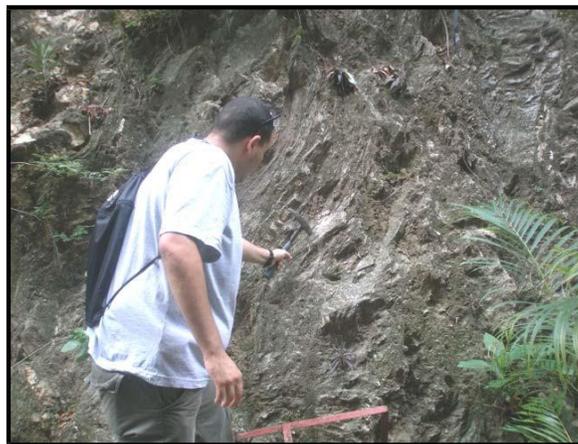
Figura 5.10. Foto del afloramiento 9. Sector La Charneca, se observan planos de foliación verticalizados. Disturbaciones de la roca por efectos del replegamiento y fallamiento de la misma, la cual genera orientaciones de planos fuera de las tendencias generales

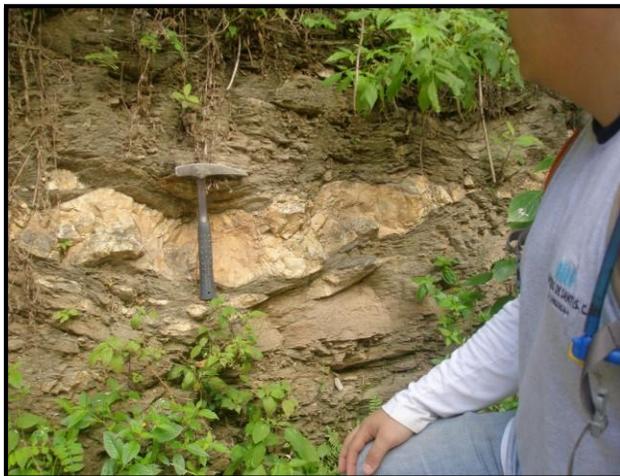
Figura 5.11. Foto del afloramiento 10. Subcuenca La Chameca con presencia de vetas muy espesas de calcita

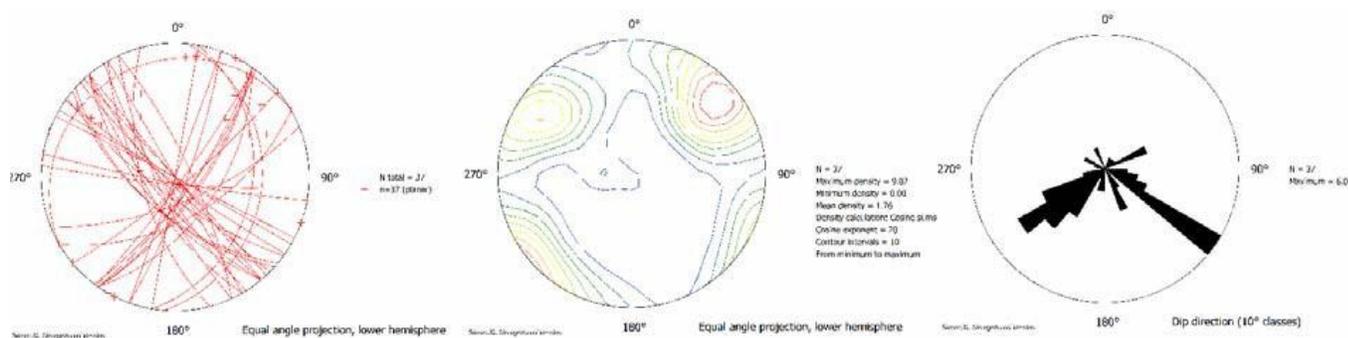
Figura 5.12. Representación de las proyecciones de los planos de diaclasas en la subcuenca El Manguito, se observan dos orientaciones conjugadas con tendencia de buzamiento al sur.

La Subcuenca El Manguito, ubicada en el extremo oeste de la zona de estudio, se caracteriza por la presencia de planos de foliación con tendencia NE-SW con buzamientos predominantes al norte aunque se observan algunos ligeramente buzantes al sur (Figura 21). Los planos de diaclasas, generalmente presentan poca abertura y persistencia. Se identificaron dos sistemas conjugados de diaclasas predominantes NE-SW y NW-SE (Figura 20).

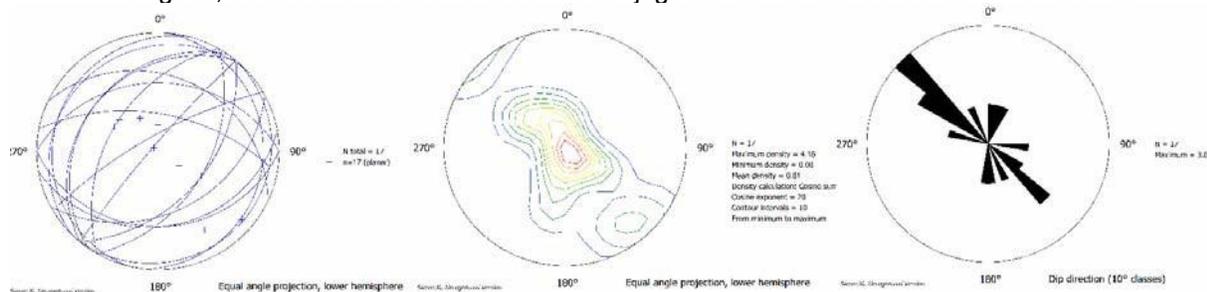
Figura 5.13. Proyección de los planos de foliación en la subcuenca El Manguito, se observa una tendencia general con predominancia de buzamientos al norte.

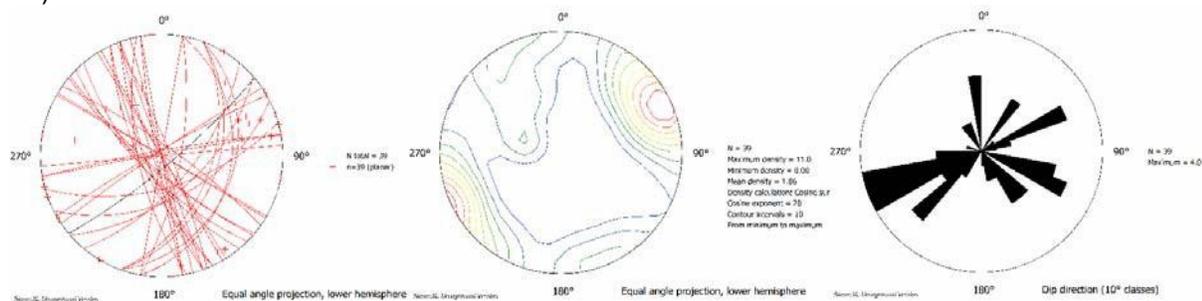
Figura 5.14 Proyección de los planos de diaclasas en la subcuenca El Manguito, se observa una dispersión en las orientaciones y buzamientos de los planos de diaclasas en tres sistemas.

En la subcuenca La Ceiba se observan por lo menos tres sistemas de diaclasas los sistemas conjugados NW-SE y NE-SW y en menor presencia un sistema casi norte sur (Figura 22).

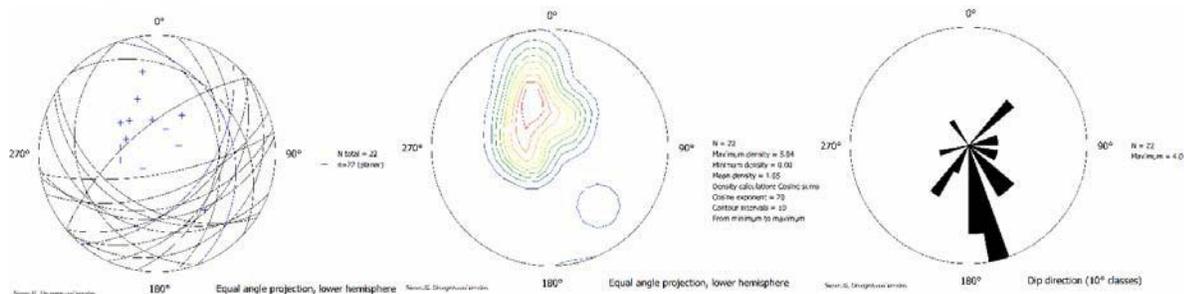
Figura 5.15 Proyección de los planos de foliación en la subcuenca La Ceiba, se observa también una tendencia general con predominancia de buzamientos al sur. Los planos de foliación mantienen una tendencia general NE-SW; no obstante, se pudo notar que los planos presentan una tendencia a buzarse más al sur que al norte.

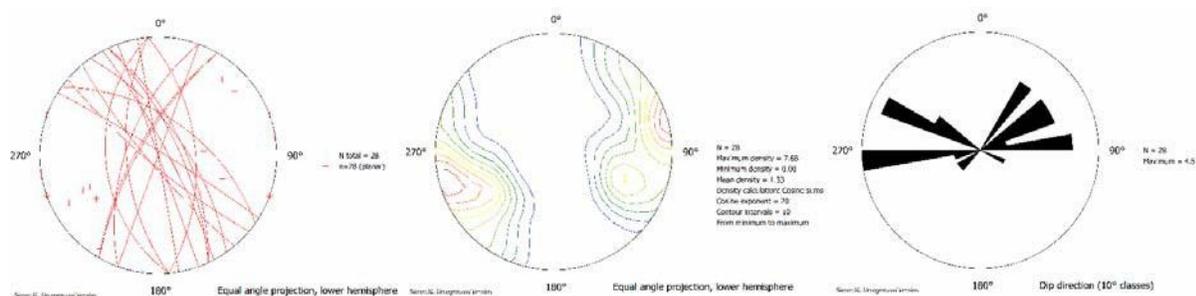
Figura 5.16. Proyección de los planos de diaclasas en la subcuenca Marín, se observan tres sistemas de diaclasas predominantes.

Los planos de diaclasas se orientan en tres direcciones preferenciales NW-SE, NE-SW y Norte sur (Figura 24). Los planos de foliación mantienen la orientación predominante NE-SW con un mayor número de lecturas de planos de foliación buzando al sur, es de hacer notar que los valores de buzamiento son altos generando en la mayoría de los casos potenciales, fallas planas en los casos donde los taludes se hacen paralelos a los rumbos de los planos foliados (Figura 25).

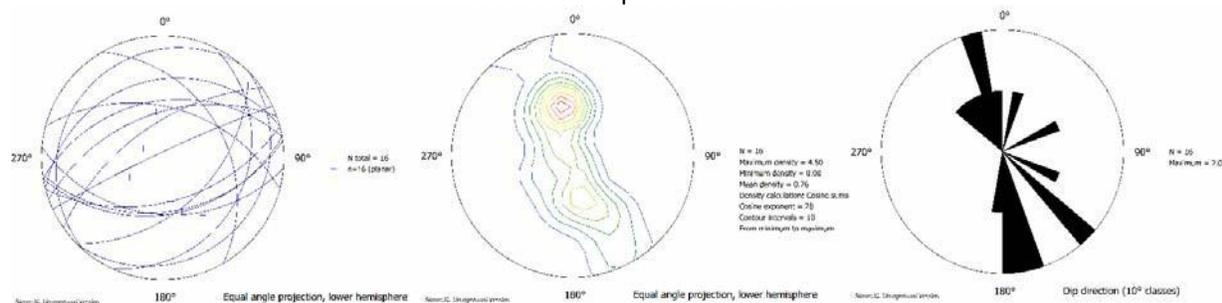
Figura 5.17 Proyección de los planos de foliación en la subcuenca Marín, se observa una tendencia general con predominancia de buzamientos al sur.

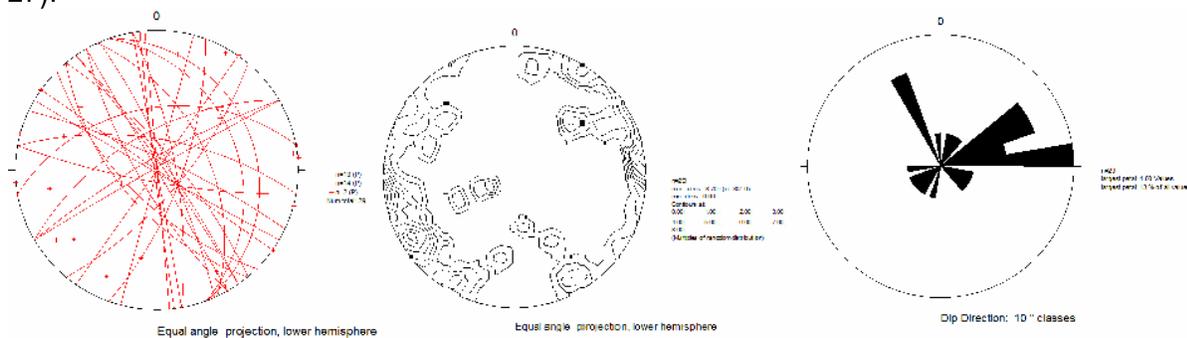
Figura 5.18 Proyección de los planos de diaclasas en la subcuenca Hornos de Cal, se observan tres tendencias de los planos de diaclasas, pero una gran dispersión en las lecturas.

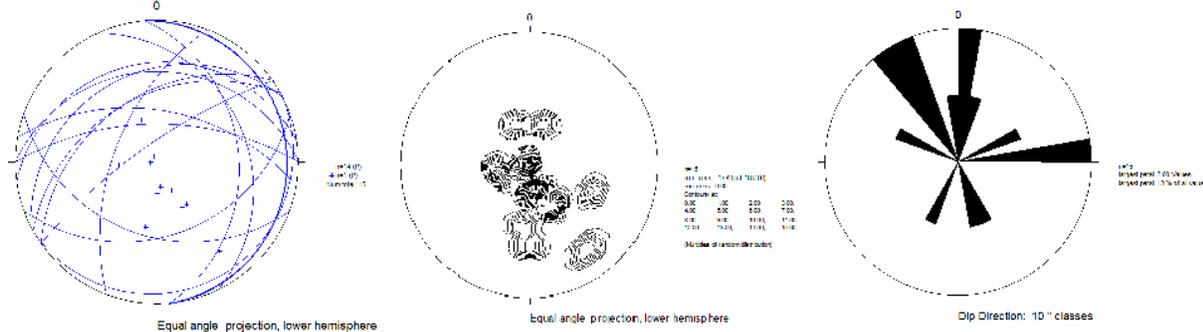
Figura 5.19 Proyección de los planos de foliación en la subcuenca Hornos de Cal, se observa una tendencia general con predominancia de buzamientos al norte.

Los planos de foliación presentan tendencia NE-SW con tendencia a buzamientos al norte; por lo tanto, en esta subcuenca tendremos mayores posibilidades de fallas planas (Figura 27).

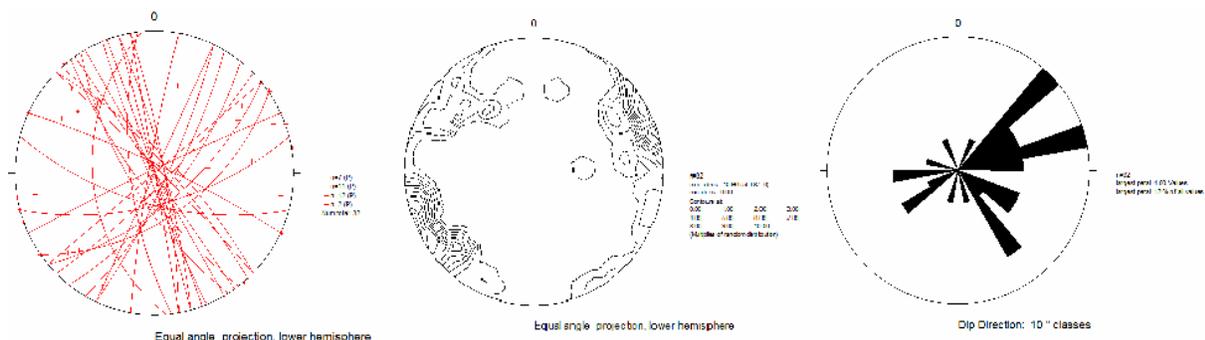
Figura 5.20 Proyección de los planos de diaclasas en la subcuenca La Charneca, se observan dos tendencias de los planos de diaclasas.

Los planos de diaclasas muestran una tendencia clara a presentar dos sistemas de diaclasas, ya que el sistema norte sur, luce en menor proporción (Figura 28). Los planos de foliación mantienen la tendencia NE-SW con predominancia de buzamientos al norte, lo cual indica un replegamiento del macizo rocoso (Figura 29).

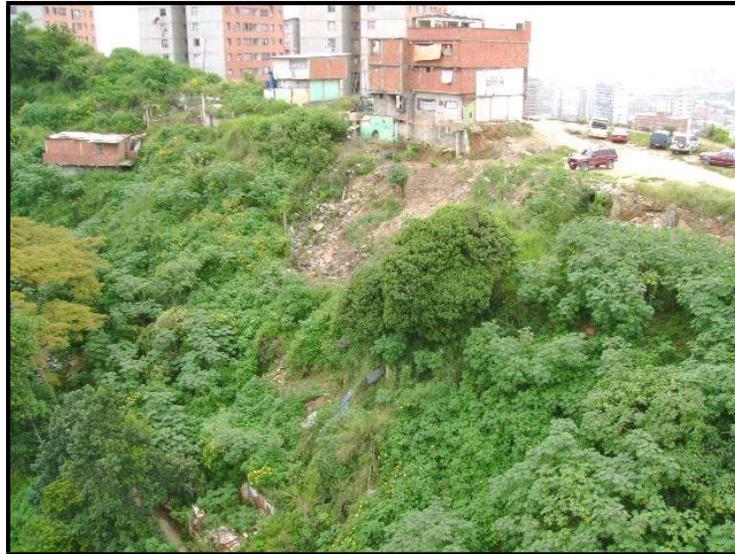
Figura 5.22. Aspecto general de unas de las laderas con exposición al norte. Se observa la roca aflorando o a poca profundidad

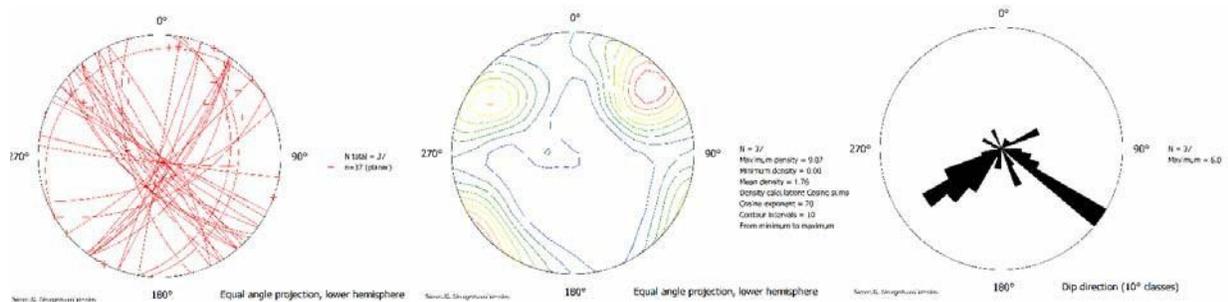
Figura 5.23. Representación de las proyecciones de los planos de diaclasas en la subcuenca El Manguito, se observan dos orientaciones conjugadas con tendencia de buzamiento al sur.

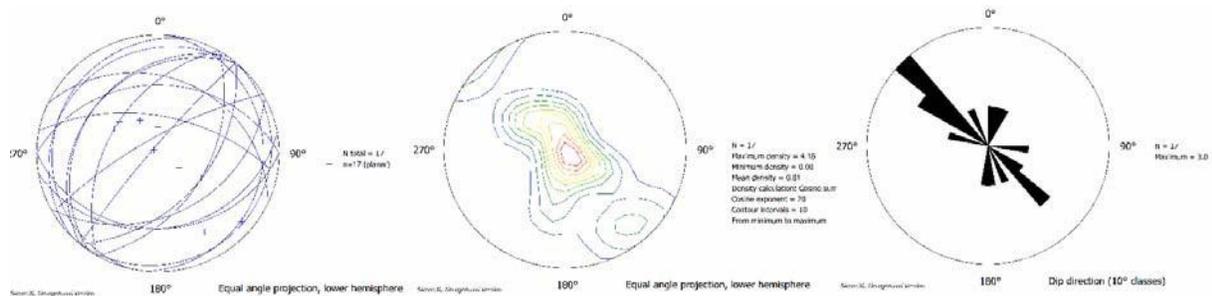
Figura 5.24. Proyección de los planos de foliación en la subcuenca El Manguito, se observa una tendencia general con predominancia de buzamientos al norte.

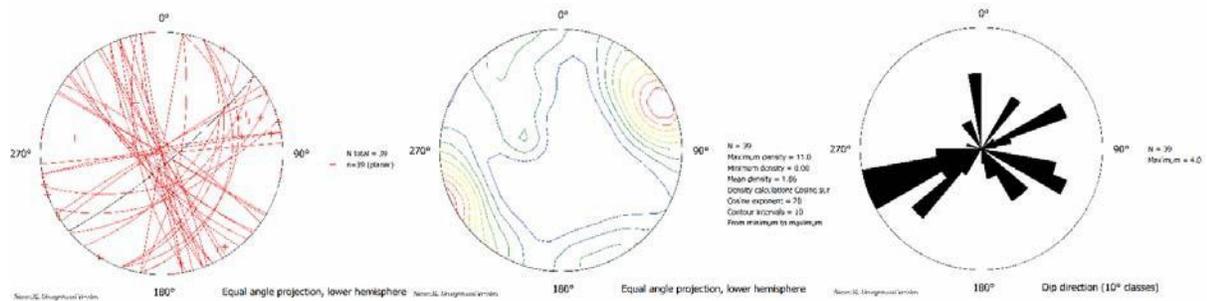
Figura 5.25 Proyección de los planos de diaclasas en la subcuenca La Ceiba, se observa una dispersión en las orientaciones

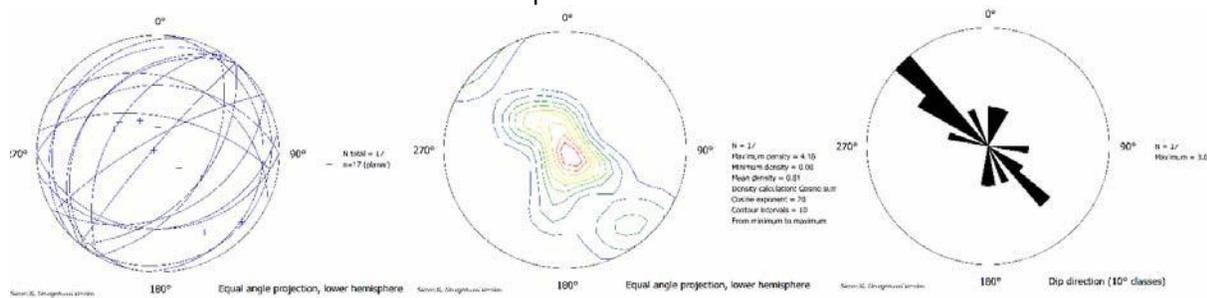
Figura 5.26. Proyección de los planos de foliación en la subcuenca La Ceiba, se observa también una tendencia general con predominancia de buzamientos al norte.

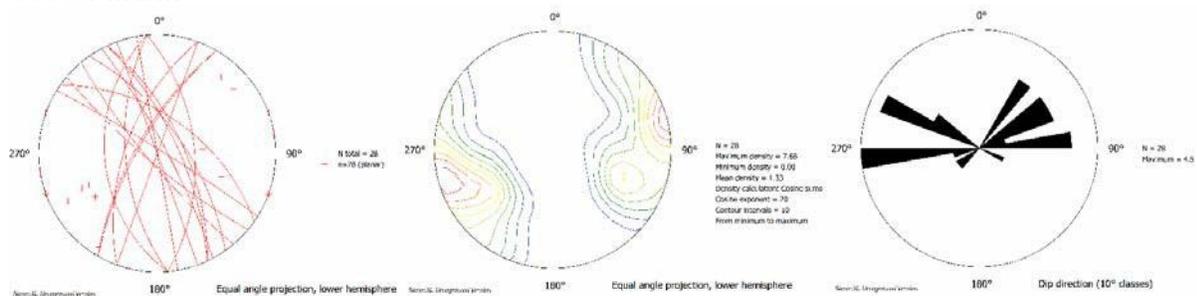
Figura 5.27 Proyección de los planos de diaclasas en la subcuenca Marín, se observa una dispersión en las orientaciones

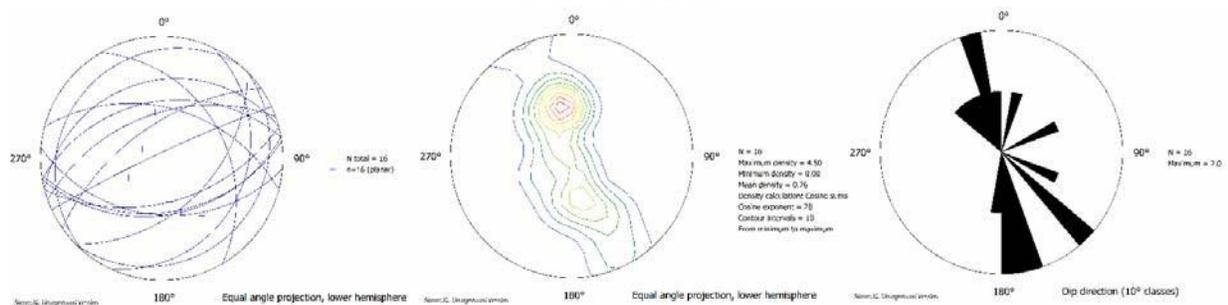
Figura 5.28. Proyección de los planos de diaclasas en la subcuenca Marín, se observa una dispersión en las orientaciones

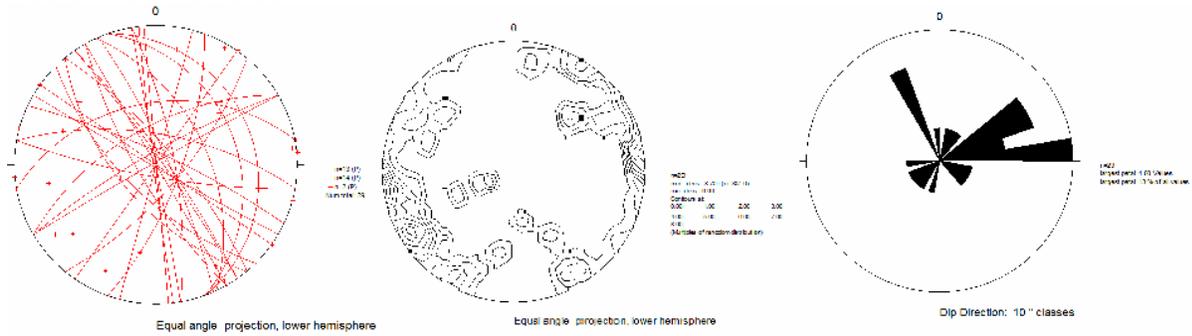
Figura 5.29 Proyección de los planos de diaclasas en la subcuena Hornos de Cal, se observan tres tendencias de los planos de diaclasas, pero una gran dispersión en las lecturas.

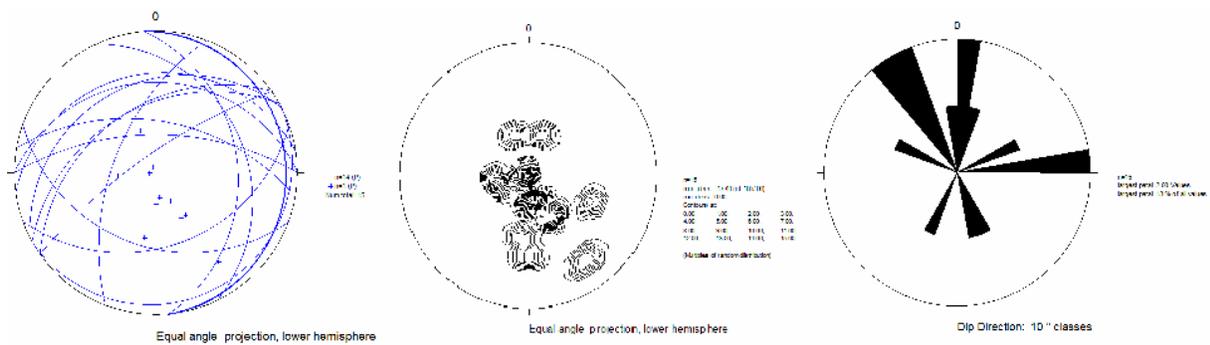
Figura 5.30 Proyección de los planos de foliación en la subcuena Hornos de Cal, se observa una tendencia general con predominancia de buzamientos al norte.

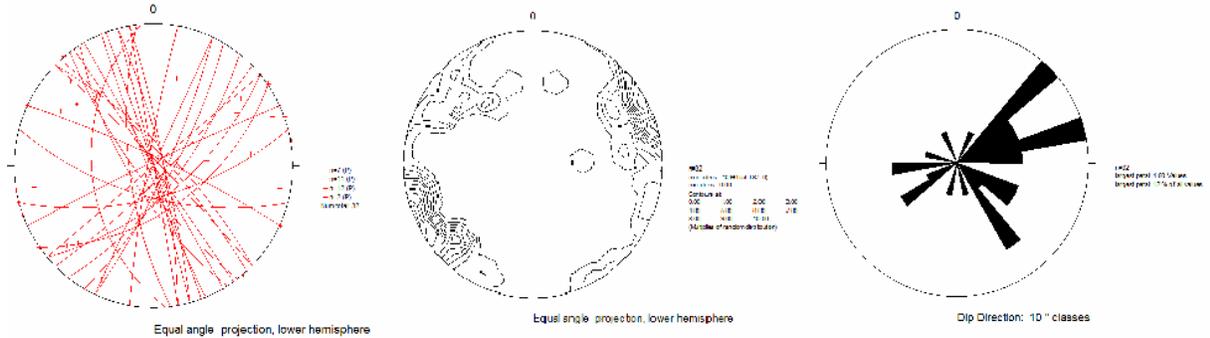
Figura 5.31 Proyección de los planos de diaclasas en la subcuena La Charneca, se observan dos tendencias de los planos de diaclasas.

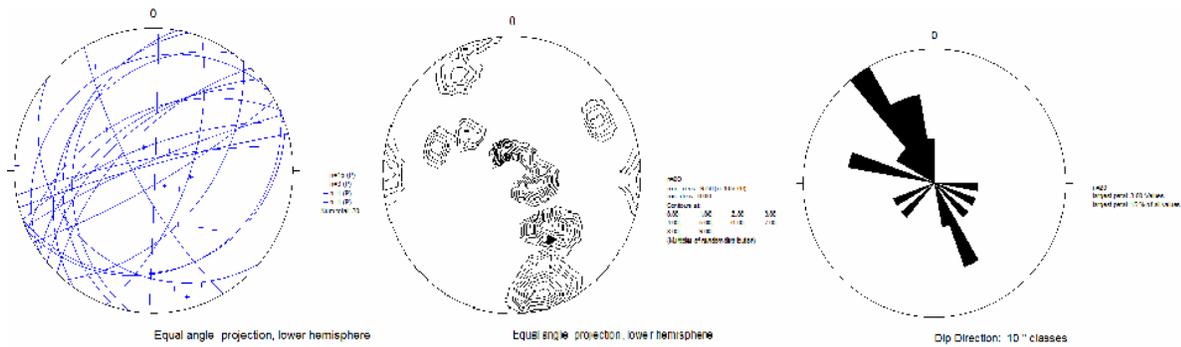
Figura 40. Proyección de los planos de foliación en la subcuenca La Charneca, se observa también una tendencia general con predominancia de buzamientos al norte.
