ESTUDIO GEOLÓGICO Y CARACTERIZACIÓN GEOMECÁNICA DE UNA ZONA COMPRENDIDA ENTRE CÚA Y TÁCATA - ESTADO MIRANDA

Presentado ante la ilustre
Universidad Central de Venezuela
Para optar al título de Ingeniero Geólogo
Por la T.S.U Lusmari Matute González.

Caracas, Abril 2010.

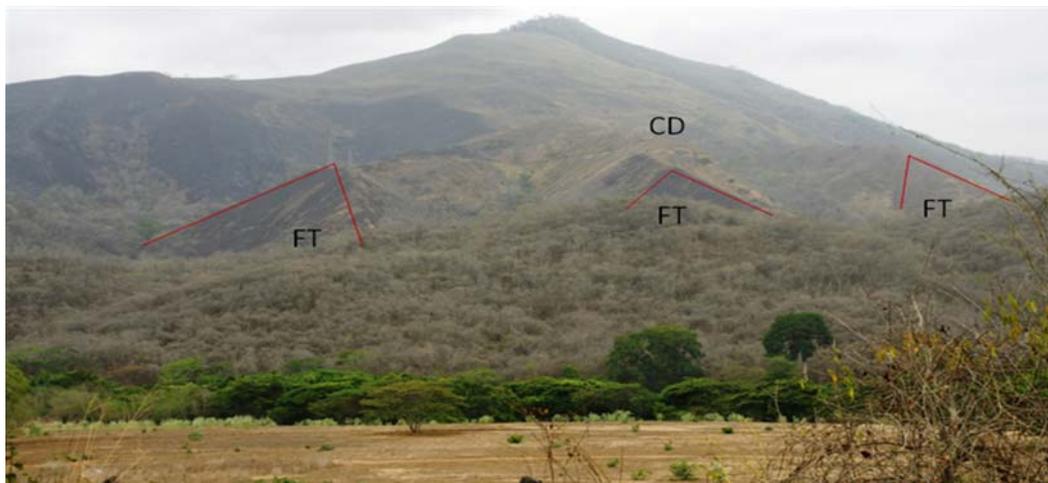
Figura 5.15: Facetas triangulares (FT) y crestas desplazadas (CD), como evidencias geomorfológicas, del desplazamiento dextral de la falla de Táchata, foto tomada desde la carretera Cúa – Táchata, en el sector Piñango.

En la zona de estudio desde el punto de vista estructural, la falla de Táchata y el sistema de fallas asociado a ésta, es el principal agente modificador en las formas del relieve.

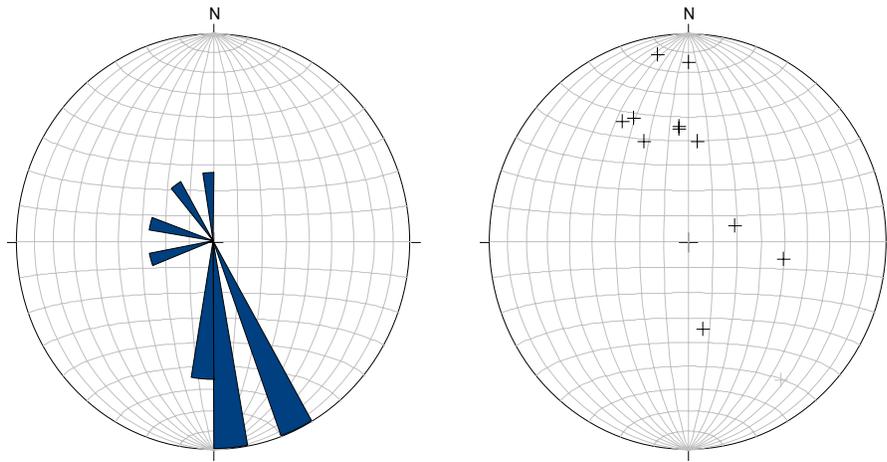
Figura 5.16: Diagramas que muestran la foliación en la zona entre Túcata y el sector el Marques, con rumbo preferencial N 60°- 70° E y la distribución de los polos de dichos planos

La foliación entre Km 58+050 y el Km 60+427 corresponde con el pueblo de Túcata y sector el Marques y se encuentra bastante influenciada por la dirección del rumbo de la falla de Túcata.

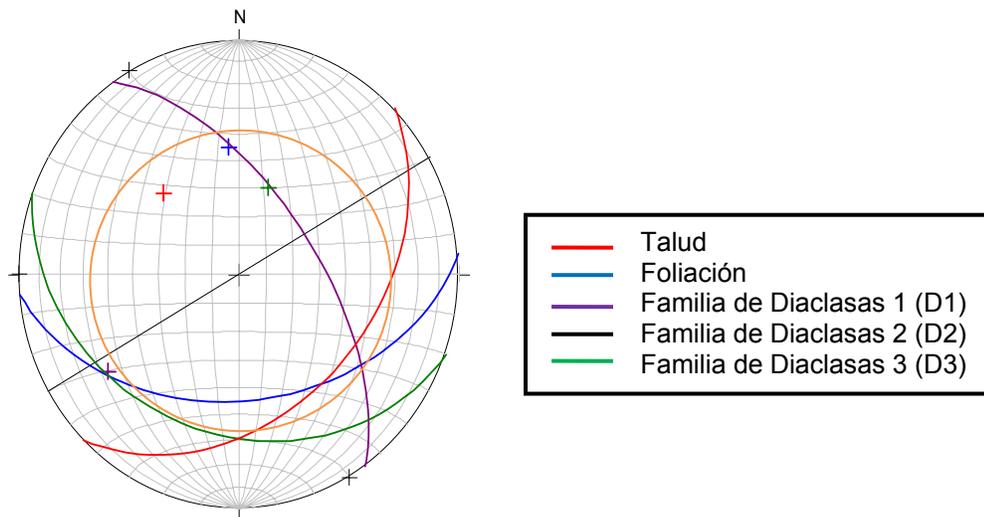
Figura 5.29: estereograma que muestra datos para el análisis cinemático del talud ubicado en la progresiva 58+080

- No existe falla planar, debido a que no se cumplen las condiciones necesarias, rumbos de D1, D2, D3 y F difieren en ángulos mayores a 20° con el rumbo del talud.
- Se presenta fallamiento en cuña inestable entre la foliación y la diaclasa D1.

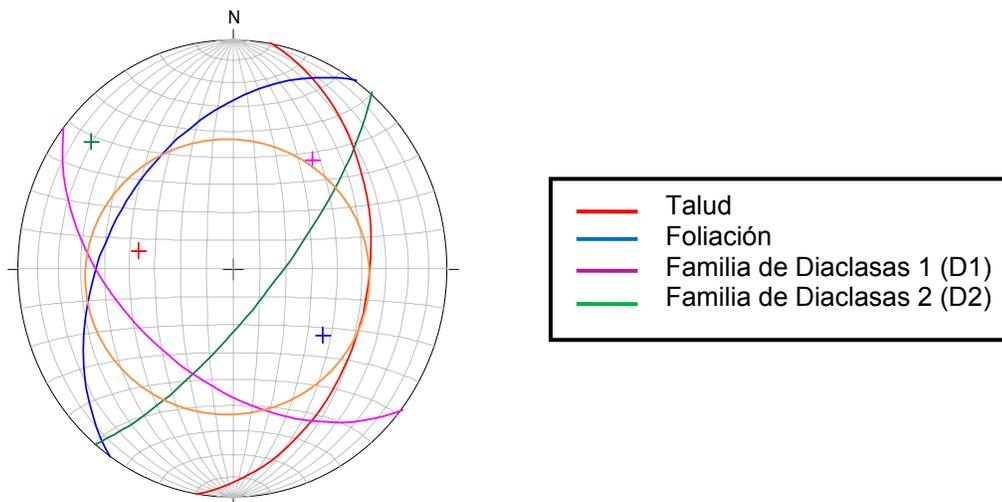
Figura 5.31: estereograma que muestra análisis cinemático del talud ubicado en la progresiva 69+580.

- No se aprecia inestabilidad cinemática aparente, ya que no se cumplen las condiciones necesarias para estas; en los casos de fallamiento planar, en cuña, ni por volcamiento.

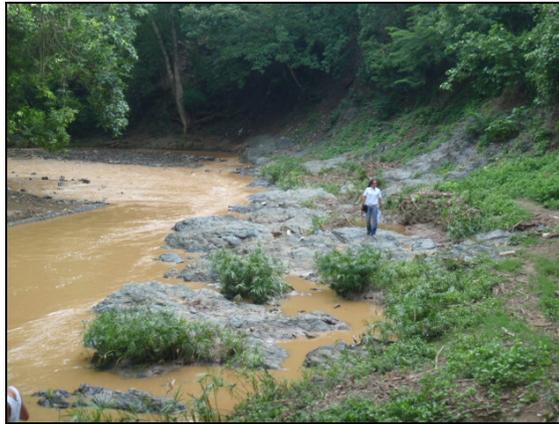
Figura 6.1: Río Guare, Progresiva **58+600**, se observa afloramiento de rocas muy duras (Brechas ultramáfica Serpentinizada) en el margen izquierdo del río.

Desde la progresiva 58+180 hasta la progresiva 58+370, se observa una suave depresión delimitada por los cauces de los ríos Guare y Tuy, y entre ellos una zona formada por suelo residual de 3 a 8m de espesor, compuesto principalmente por arenas y gravas.

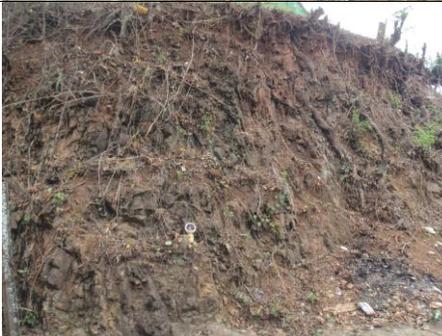
N 50 W	Roca fracturada muy meteorizada de color marrón oscuro, (Esquistos de Tinapú)
PP57	1128300	718831

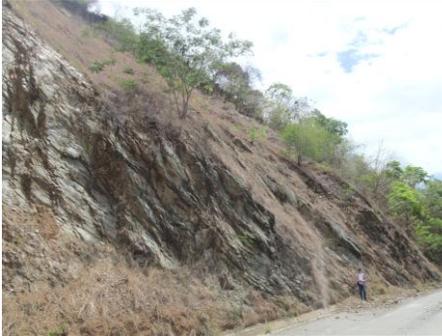
N 60 E	Roca color gris verdoso, con vetas de calcita, muy fracturada, con deslizamiento pequeño de bloques. (Esquistos de Tinapú) Muestra: (P60)

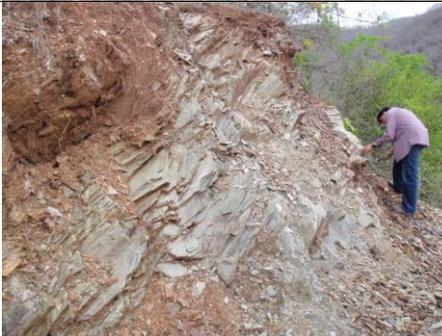
S 80 W	Se observa contacto de falla y tres tipos de litología, una color morado, foliada, otra de color gris, posiblemente meta ígnea, con vacuolas, y por último, una de color gris compacta. En este punto coinciden varias formaciones Metalada de Tiara, Complejo ofiolítico de Loma de Hierro y Filitas de Paracotos.
