INTRODUCCIÓN

De allí, que éste trabajo tenga como finalidad actualizar y recopilar información geológica y geotécnica con el propósito de elaborar una serie de mapas temáticos (de documentación, de elevación, de topografía modificada, de pendiente, de litología y geológico-geotécnico) a escala 1:5.000 de las hojas F-43 y F-44 (año 1984) que comprenden los sectores ubicados al norte del Municipio Libertador, cuya función es ser guía para la planificación de futuras obras de ingeniería.

Este trabajo de investigación se trata de una compilación de la información disponible, apoyándose en los estudio de campo, específicamente en las zonas comprendidas en las hojas F-43 y F-44 a escala 1:5.000, con la finalidad de que sea un medio útil para la planificación y construcción de infraestructura urbana.

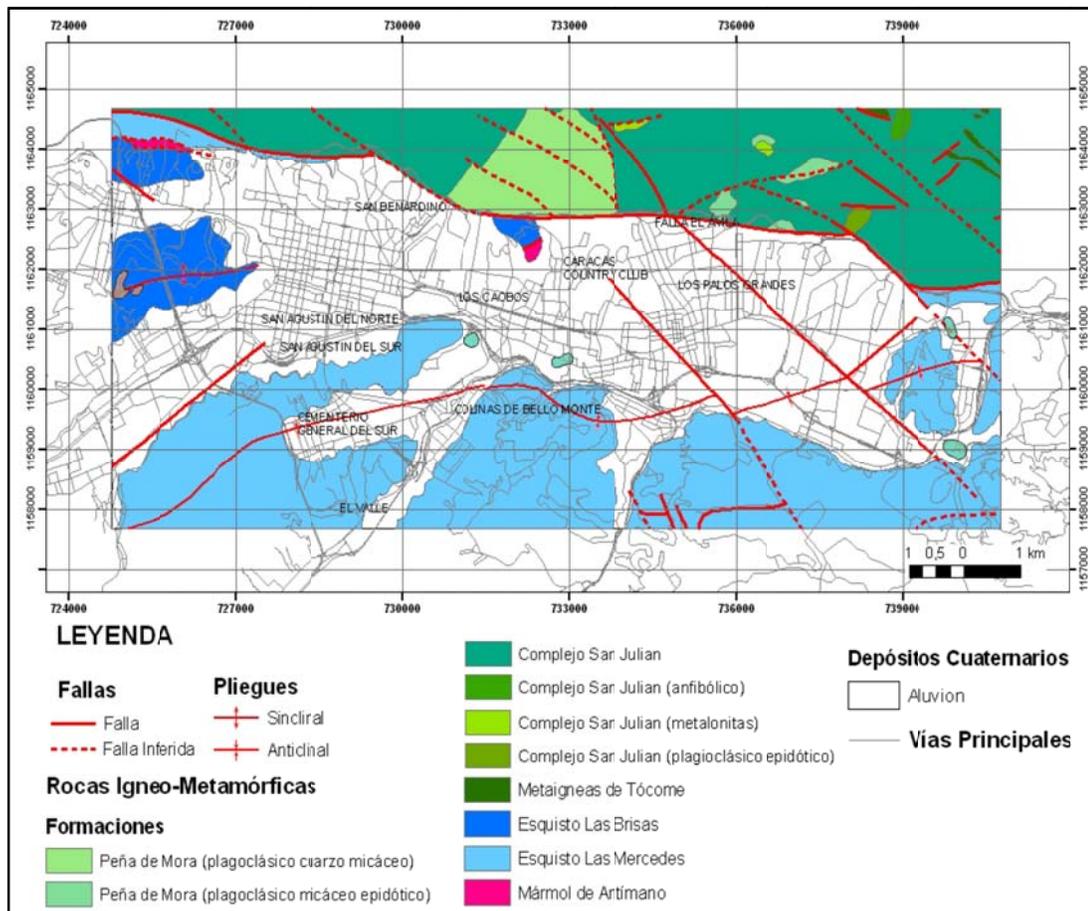
Figura 3. Unidades litológicas de Caracas, base topográfica 1:25000. (Urbani *et al.* 2004)

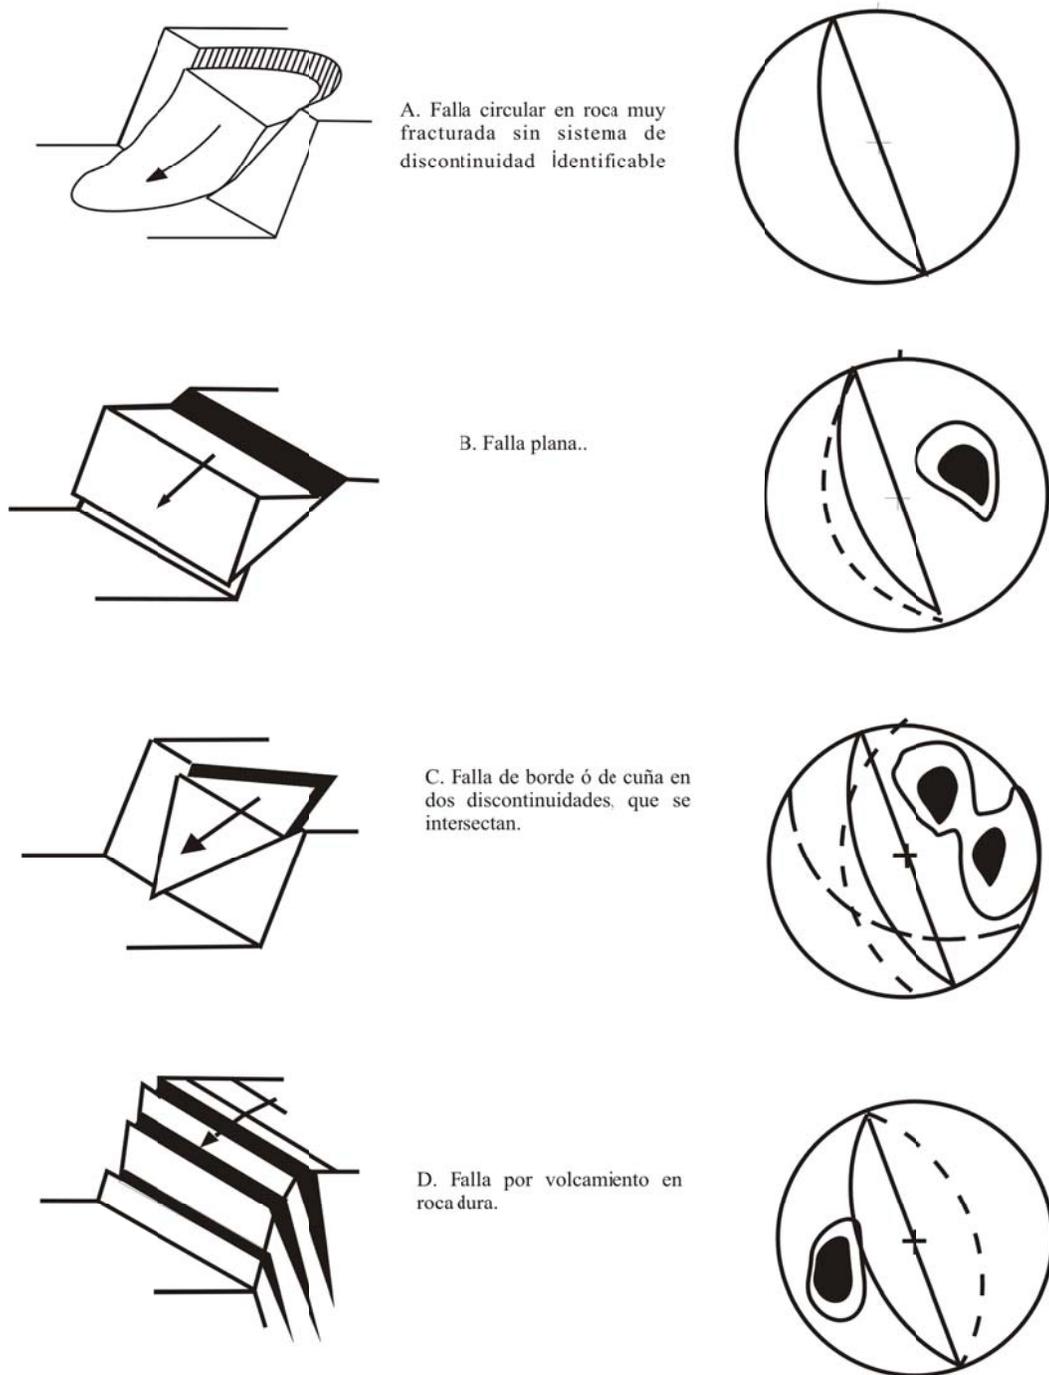
Figura 5. Tipos de fallas en macizos rocosos y su apariencia en protecciones hemisféricas (Tomado y modificado de Salcedo 1978)

Criterios para ocurrencia de falla plana:

Criterios para ocurrencia de falla en cuña:

Criterios para ocurrencia de falla de volcamiento:

- El rumbo de la discontinuidad debe ser subparalelo al rumbo del talud.
- El buzamiento de la discontinuidad debe ser contrario a la pendiente del talud y mayor de 60° de buzamiento.

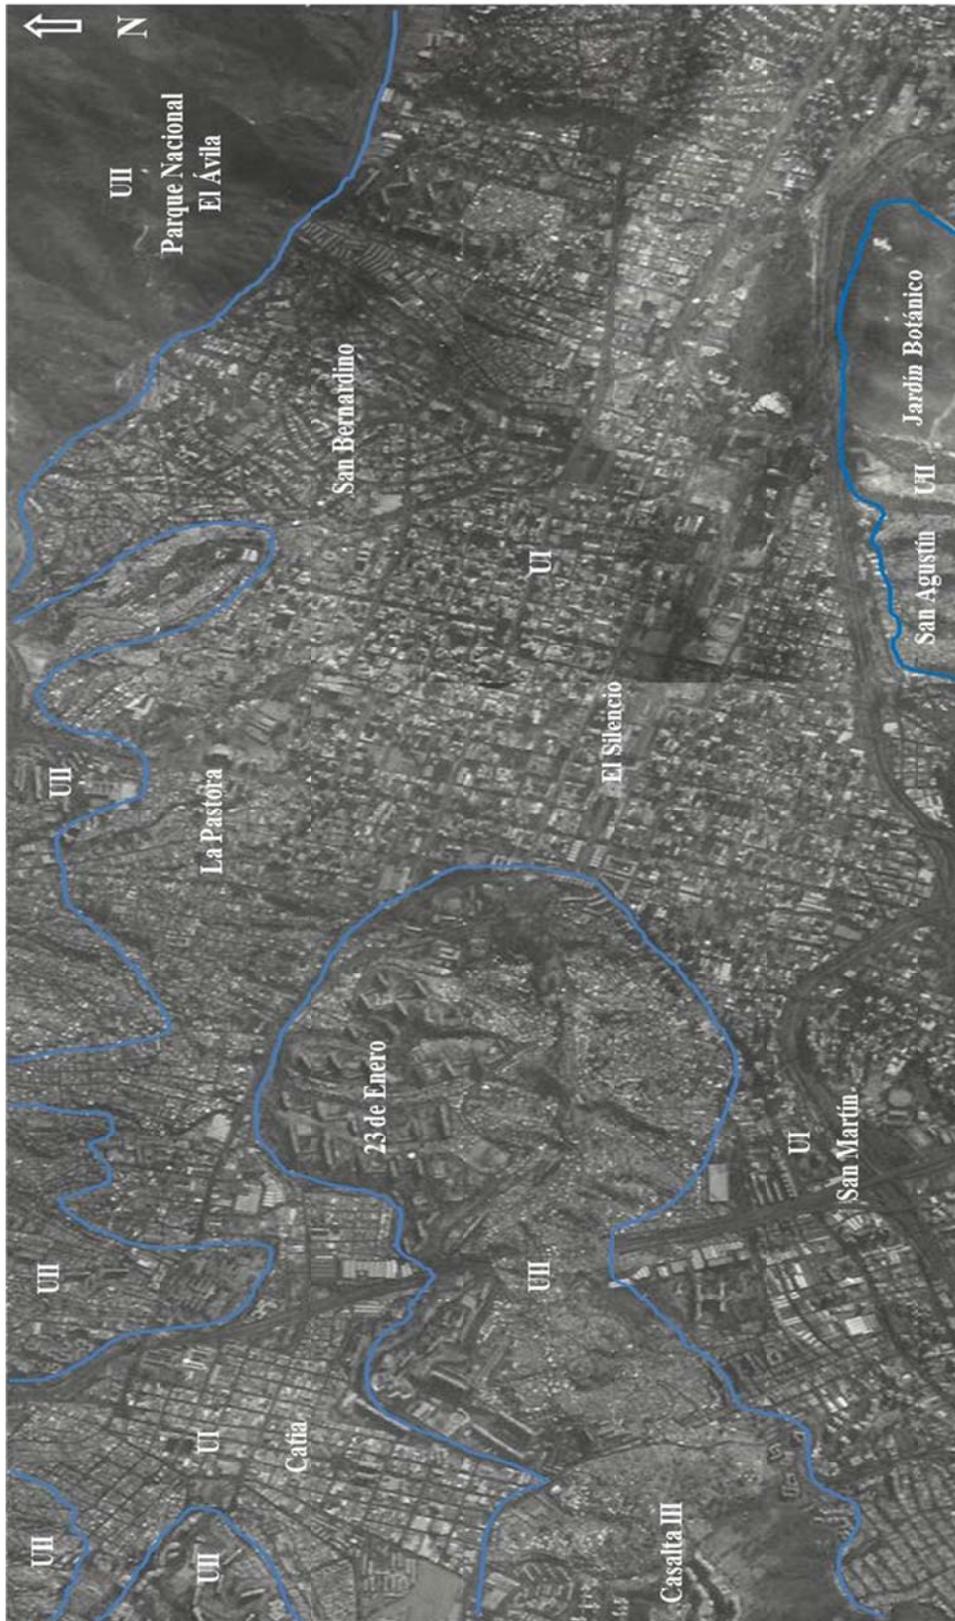
Figura 8. Se observa las unidades presentes en el área de estudio, bordeadas en color azul se representa la unidad II (UII).
Fotografías aéreas de la misión 0304193, del año 2002.

Se inicia inmediatamente bajo el pie de monte. Se trata del área más cercana al río Guaire, ubicada al suroeste en la hoja F-43 y al centro en la hoja F-44. Presenta un relieve uniforme, casi plano, con cotas que varían entre 865 m y 910 m. La pendiente es suave, inferior a 20°.

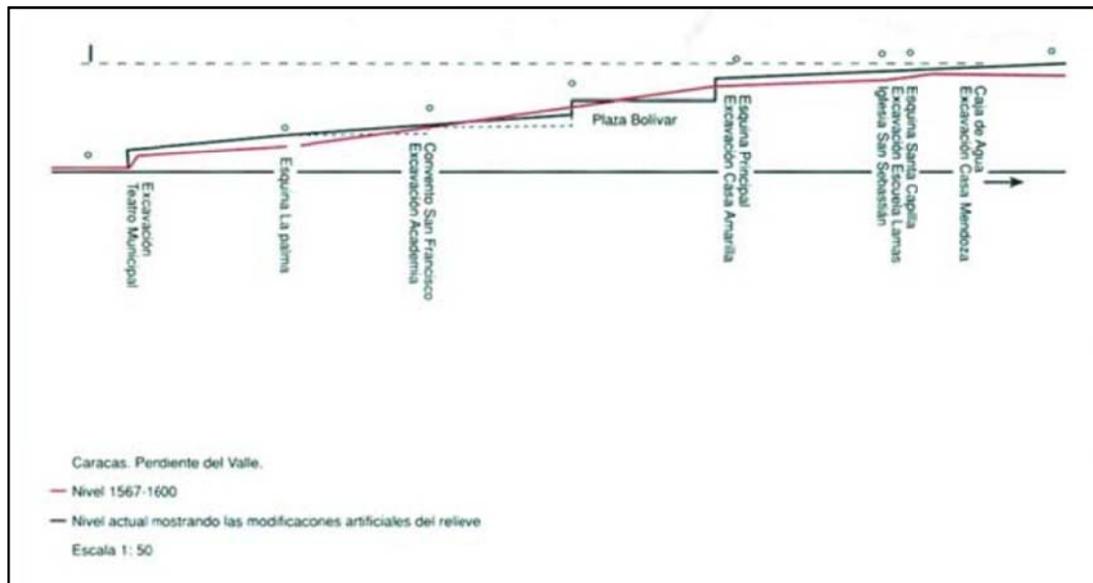
Figura 10. Modificación de pendiente en la época Colonial, en color rojo se indica la envolvente topográfica para 1567; en color negro, la envolvente topográfica actual. Tomado de Sanoja y Vargas-Arenas (2002).

El primer cambio en la topografía que reseñan, data de la época de La Colonia y consistió en la disminución de la pendiente natural del valle, como lo muestra la figura 10.

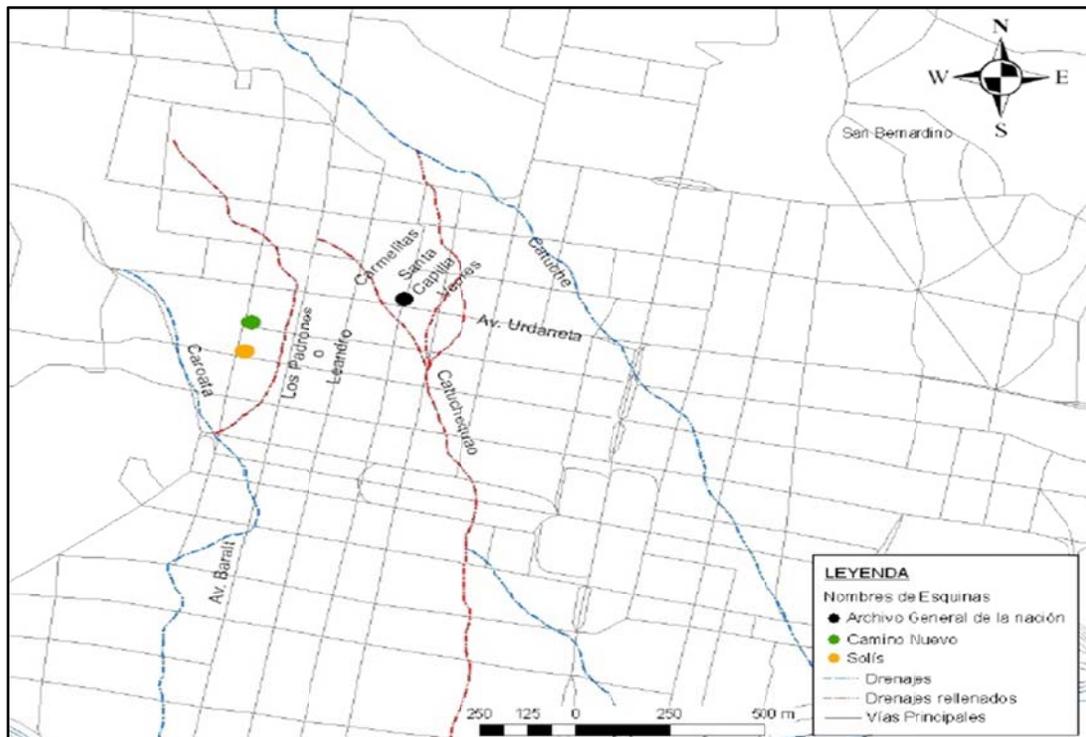
Figura 11. Las líneas rojas indican la posible tendencia de los antiguos cauces de las quebradas Leandro (a la derecha) y Catuchecua (a la izquierda). Tomado de Oropeza y Zambrano (2007)

Así mismo, mencionan el relleno de la quebrada que denominan Catuchecua. Los autores consideran éste drenaje como una derivación artificial de la quebrada Catuche, señalando su recorrido por las esquinas de Luneta, Mercedes, Jesuitas, Veroes, Torre; Gradillas y Sociedad. Parte del relleno de esta quebrada se encontró en las excavaciones para la construcción del Archivo General de la Nación y datan del siglo XVII (Figura 11).

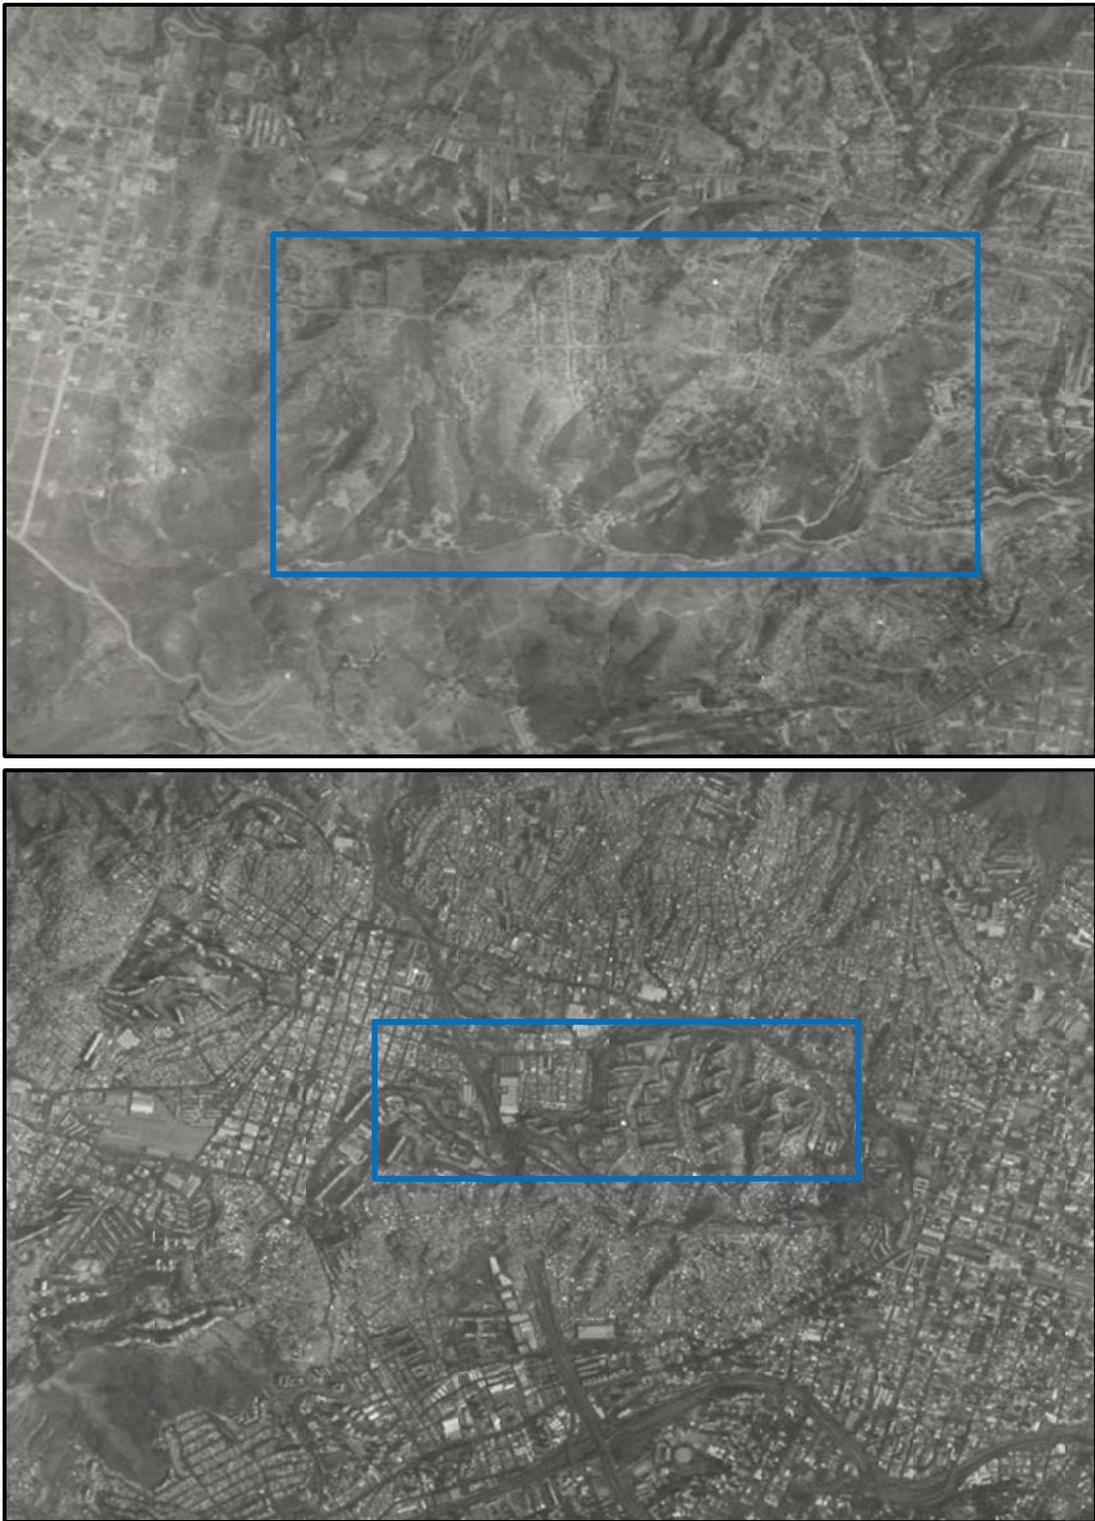
Figura 12. Fragmentos de fotografías aéreas del año 1936 (arriba) y 2002 (abajo). Los recuadros azules encierran la urbanización 23 de Enero, nótese las dimensiones de la intervención antrópica en el área.

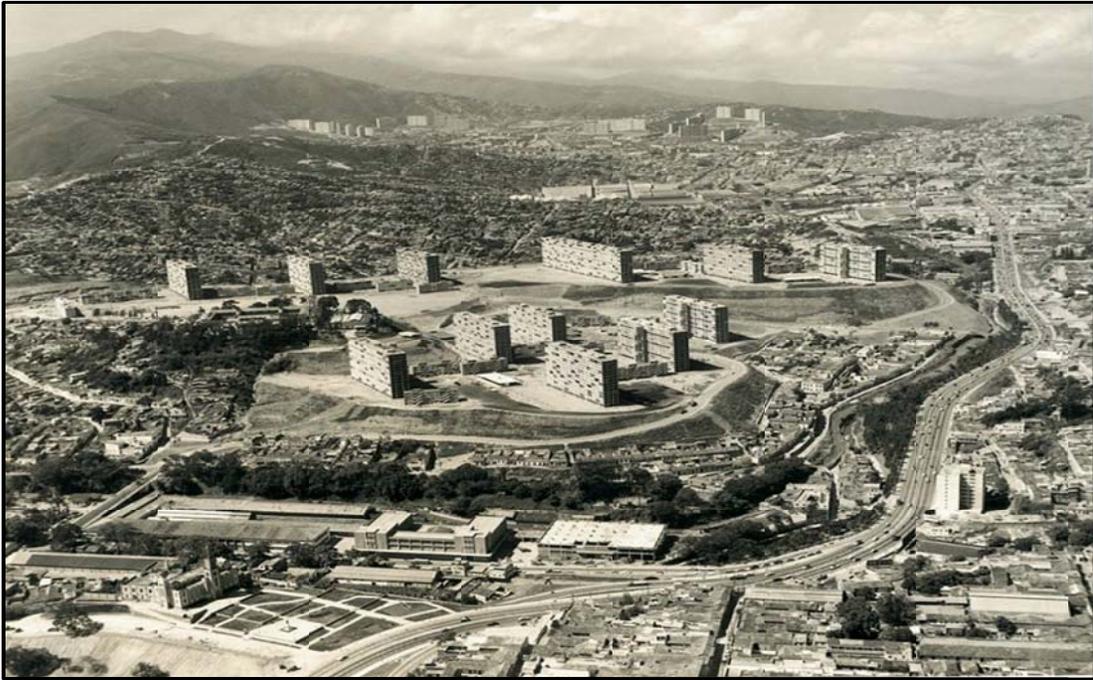
Figura 13. Imagen del 23 de enero que data aproximadamente del año 1955. Tomada de www.hechoscriollos.com.

Las fotografías mostradas en la figura 13, evidencian el “terraceo” realizado en el 23 de Enero para la construcción de los edificios. En esta área no sólo se realizaron grandes cortes, también existen rellenos de gran dimensión que cubren antiguos cauces de quebradas donde actualmente se encuentran fundados parte de los edificios de la zona.

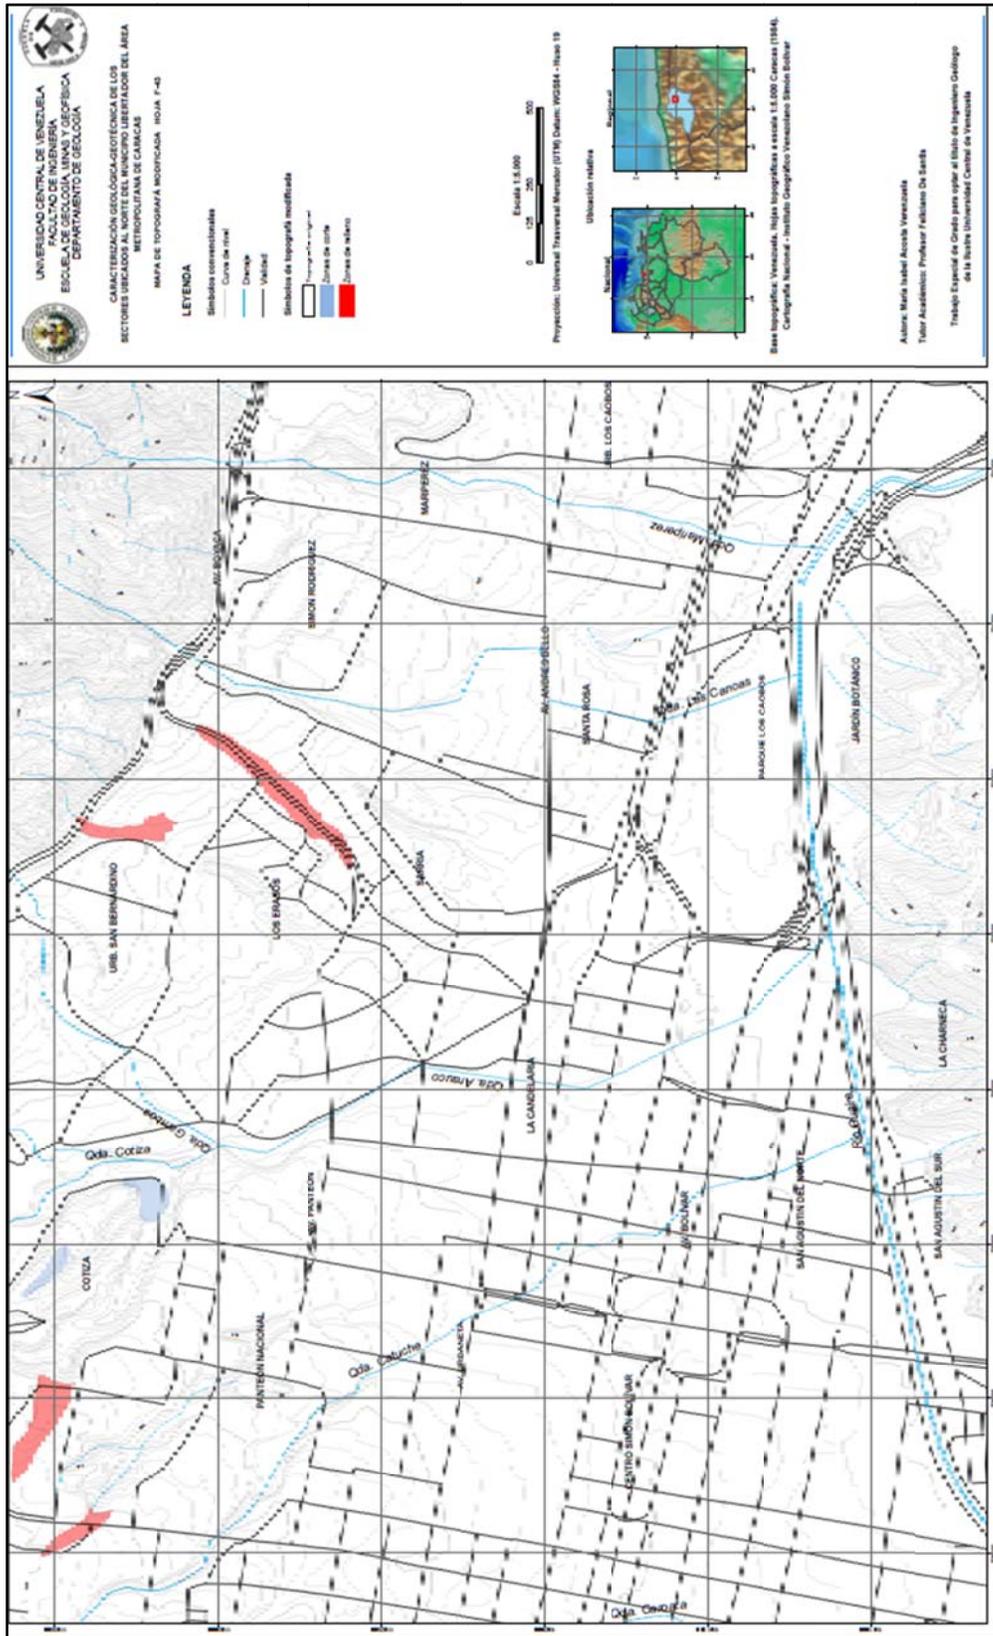
Figura 15. Mapa de topografía modificada de la hoja F-44

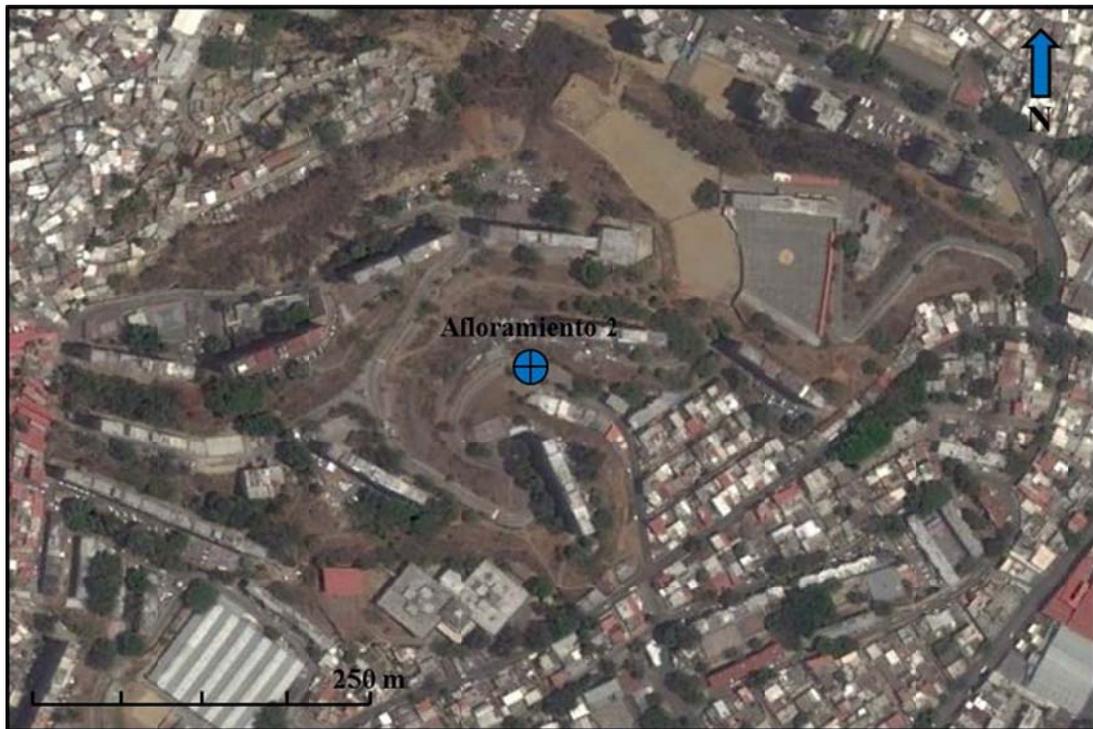
Figura 16. Ubicación del afloramiento 2, tomado y modificado de Google Earth 2016.

Se ubica en la avenida principal del sector Lomas de Urdaneta, se trata de un afloramiento producto de corte de carretera cuya altura aproximada es de 5 m. Se encuentra parcialmente cubierto de vegetación.

La litología se describe como un esquisto micáceo feldespático grafitoso. Se muestra meteorizado y altamente oxidado. El color meteorizado es marrón y gris oscuro y el color fresco es gris claro.

La roca fue clasificada según su estado físico como roca muy meteorizada blanda fracturada (RmMbf). El plano de diaclasa descrito tiene una separación promedio de 12 cm y no presenta abertura.

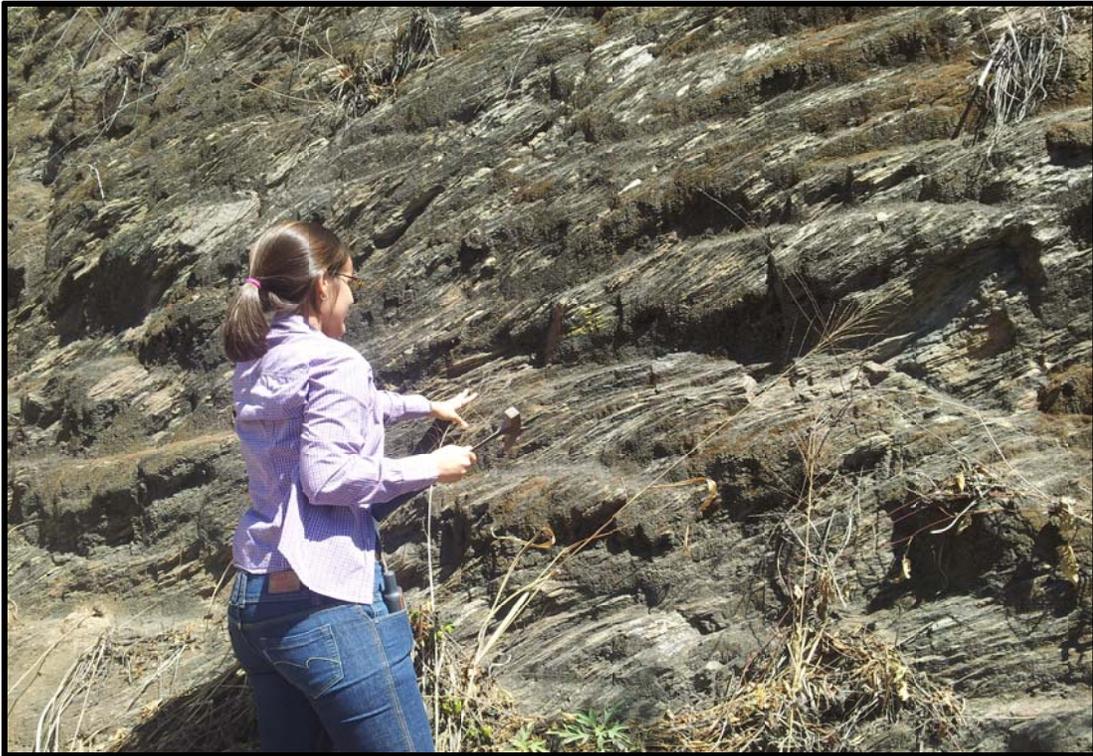
ORIENTACIÓN DEL TALUD	PLANO DE FOLIACIÓN	PLANO DE DIACLASA	FRECUENCIA ESPACIAMIENTO	ID. MUESTRA DE MANO
N66°W	N79°E79°N	N32°W89°S	1:32 cm	MC-01

Figura 17. Afloramiento 2, se observa su meteorización y la vegetación que lo cubre parcialmente.

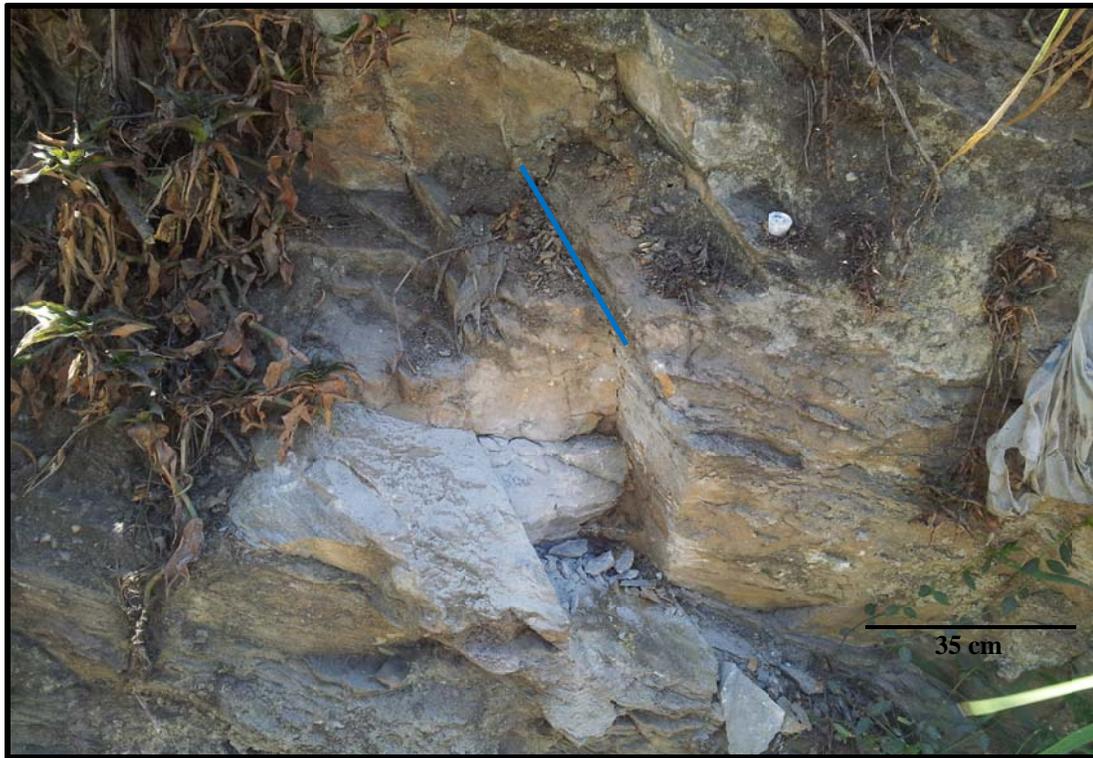
La altura aproximada del área expuesta es de 2,5 m. La litología consiste de esquistos cuarzós micáceos calcícos, de color fresco gris claro y color meteorizado gris y marrón.

ORIENTACIÓN DEL TALUD	PLANO DE FOLIACIÓN	PLANO DE DIACLASA	FRECUENCIA ESPACIAMIENTO	ID. MUESTRA DE MANO
E-W85°N	N78°E19°N	N18°W87°N	1:44 cm	23E-01 23E-02

Figura 19. Afloramiento 4, la línea azul indica el plano de diaclasa.

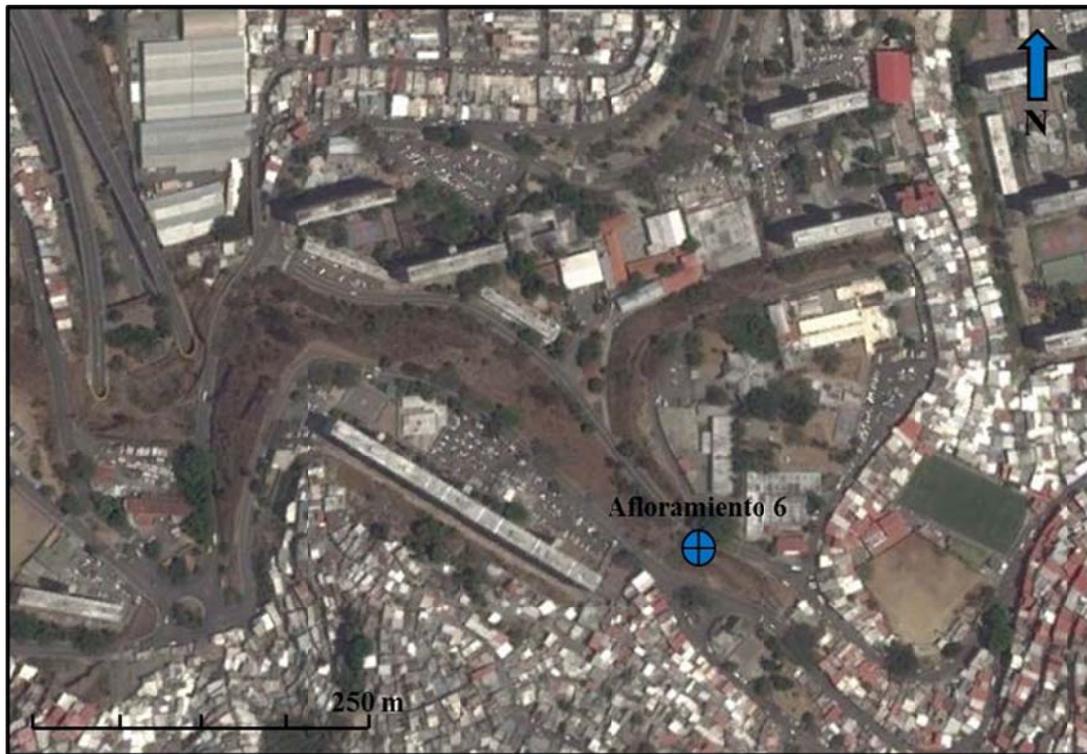
Figura 20. Ubicación del afloramiento 6, tomado y modificado de Google Earth 2016.

Se encuentra ubicado en la calle Cristo Rey de la Parroquia 23 de Enero, se trata de un afloramiento con altura aproximada de 6 metros. En el sitio abundan escombros y presenta abundante vegetación.

La litología se describe como esquistos cuarzós micáceos calcícos, y se clasifica como roca muy meteorizada blanda fracturada (RmMbf). El color fresco es gris claro con tonos marrón y el color meteorizado es gris oscuro.

Se observó un plano de diaclasa casi perpendicular a la foliación, con 18 cm de espaciamiento. No presenta abertura y los planos son ligeramente rugosos.

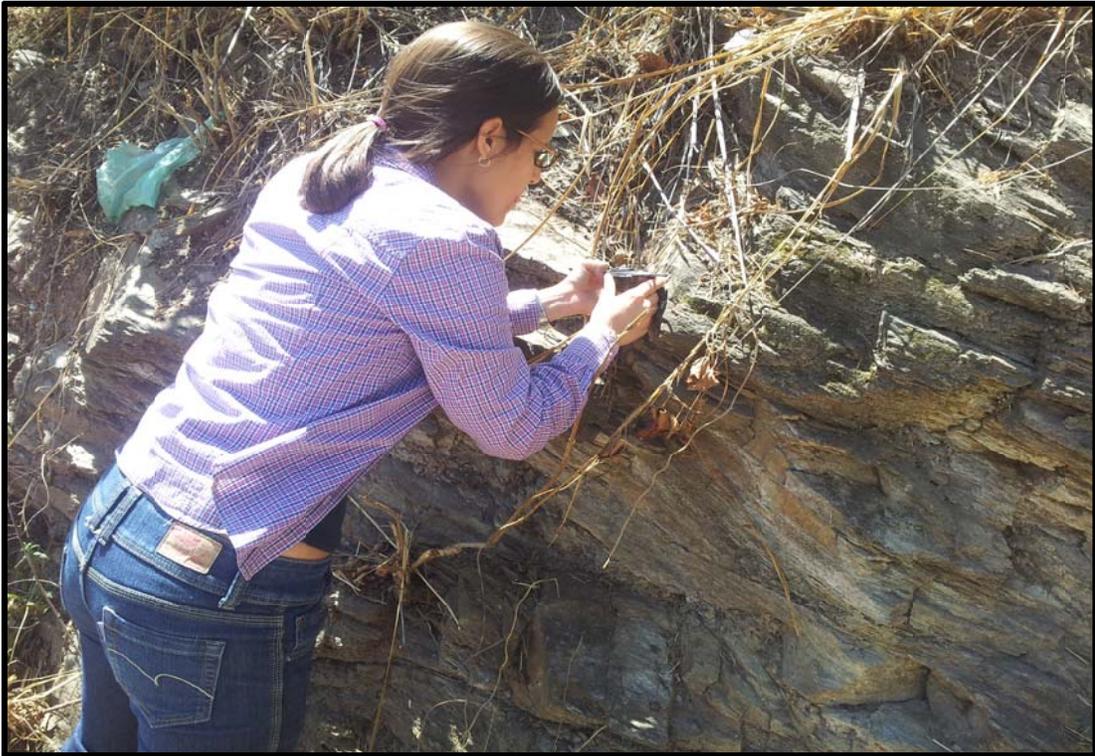
ORIENTACIÓN DEL TALUD	PLANO DE FOLIACIÓN	PLANO DE DIACLASA	FRECUENCIA ESPACIAMIENTO	ID. MUESTRA DE MANO
N63°W	N65°E40°N	N15°W64°S	1:18 cm	23E-03

Figura 21. Afloramiento 6, se muestra la medición de planos y la abundante vegetación.

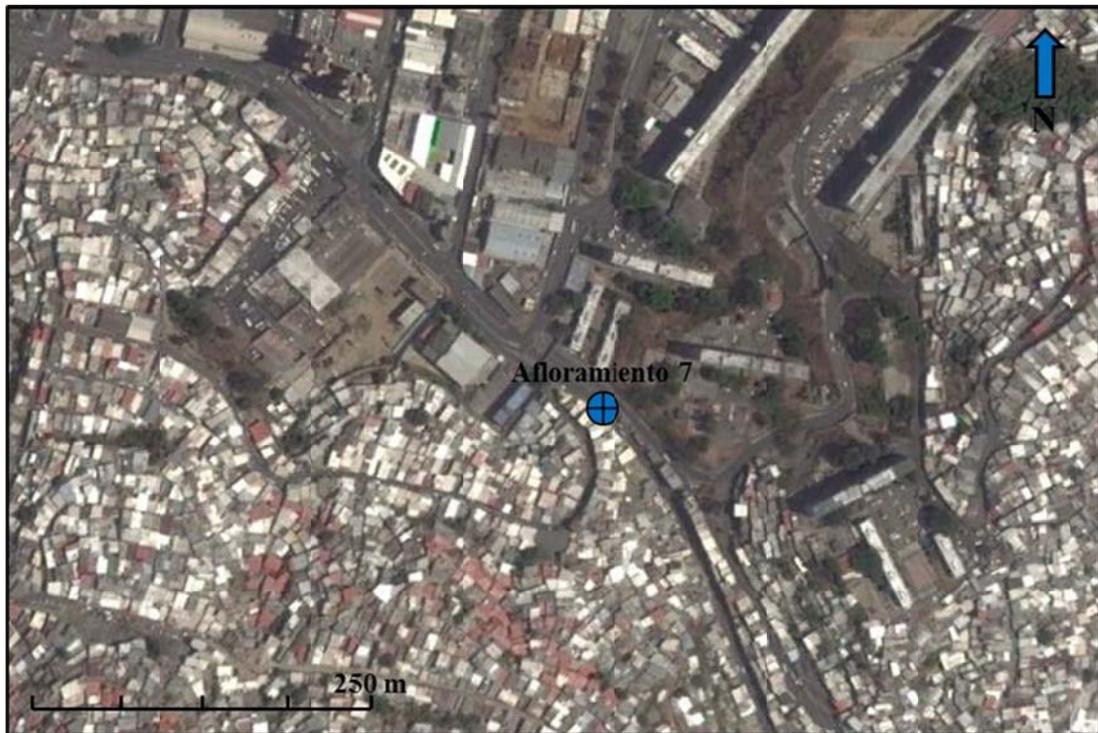
Figura 22. Ubicación del afloramiento 7, tomado y modificado de Google Earth 2016.

Se encuentra en la Avenida Morán, en la parte baja. El afloramiento se presenta como un corte bajo la avenida contigua, por lo que se encuentra cubierto de un espesor de relleno de 60 cm aproximadamente. La altura aproximada es de 1,5 metros.

La litología consiste de esquistos calcáreos micáceos, con color meteorizado marrón y color fresco marrón claro. Presenta rasgos de oxidación.

La roca se clasifica como roca descompuesta blanda (RDb), presenta sedimentos alrededor producto del transporte del relleno por aguas de lluvia. Se encuentra muy plegado.

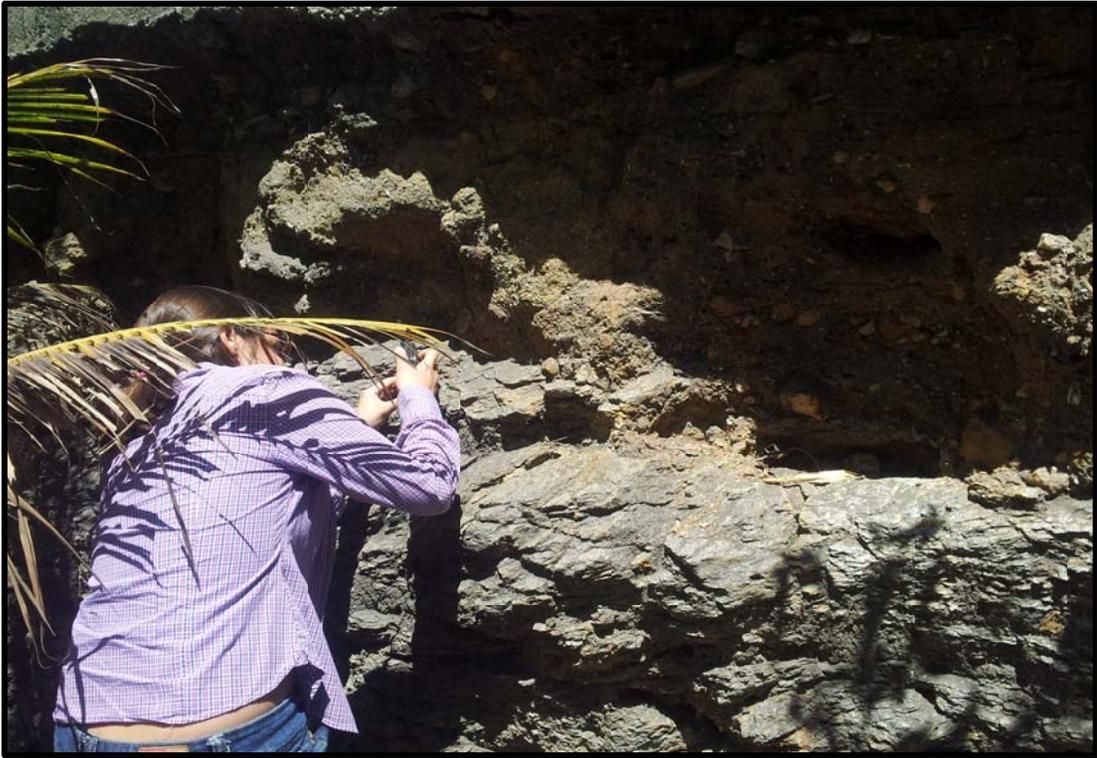
ORIENTACIÓN DEL TALUD	PLANO DE FOLIACIÓN	ID. MUESTRA DE MANO
N52°W	N60°W11°S	AM-01

Figura 23. Afloramiento 7, se observa el relleno ubicado en la parte superior.

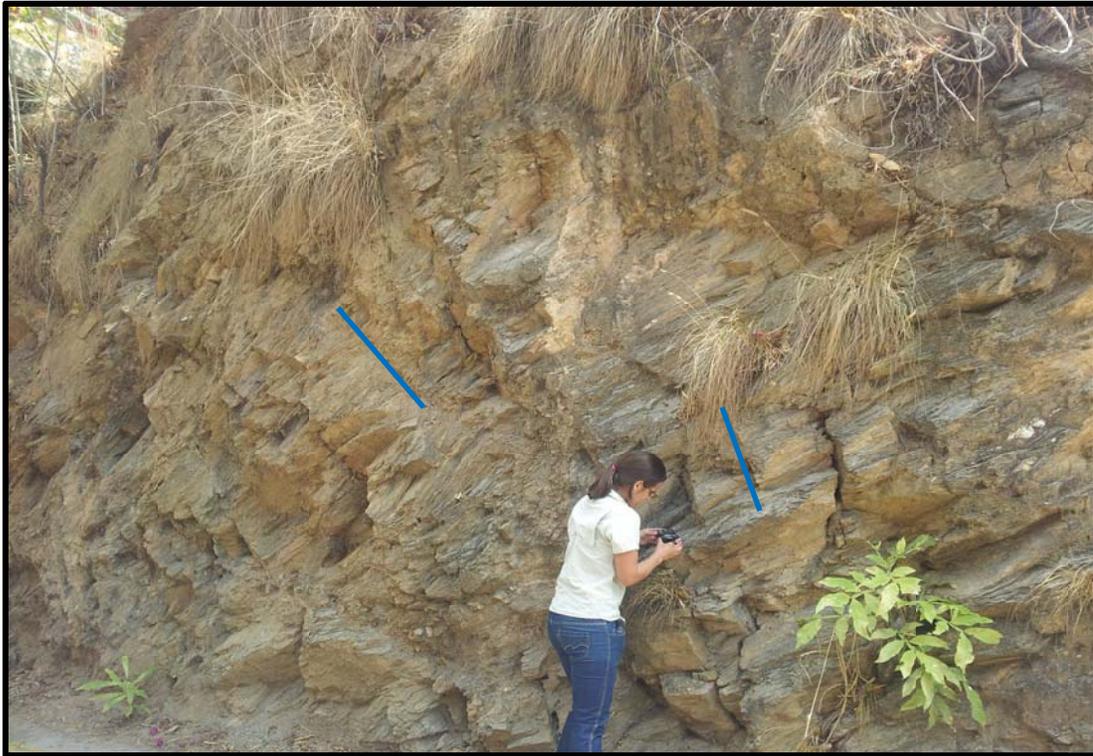
La roca se considera muy meteorizada blanda fracturada (RmMbf), su litología se describe como esquistos micáceo calcítico. El color fresco es gris con marrón claro y el color meteorizado es gris oscuro.

Se identificaron dos planos de diaclasas, con espaciamiento entre 22 cm y 30 cm y abertura mínima. Los planos de diaclasas son ligeramente rugosos. Se observaron algunas fracturas en el afloramiento.

ORIENTACIÓN DEL TALUD	PLANO DE FOLIACIÓN	PLANOS DE DIACLASAS	FRECUENCIA ESPACIAMIENTO	ID. MUESTRA DE MANO
N23°W	N31°E30°N	N25°E PV N55°E79°S	1:30 cm 1:22 cm	EC-01

Figura 25. Afloramiento 9, se observa su grado de meteorización y las líneas azules representan planos de diaclasas.

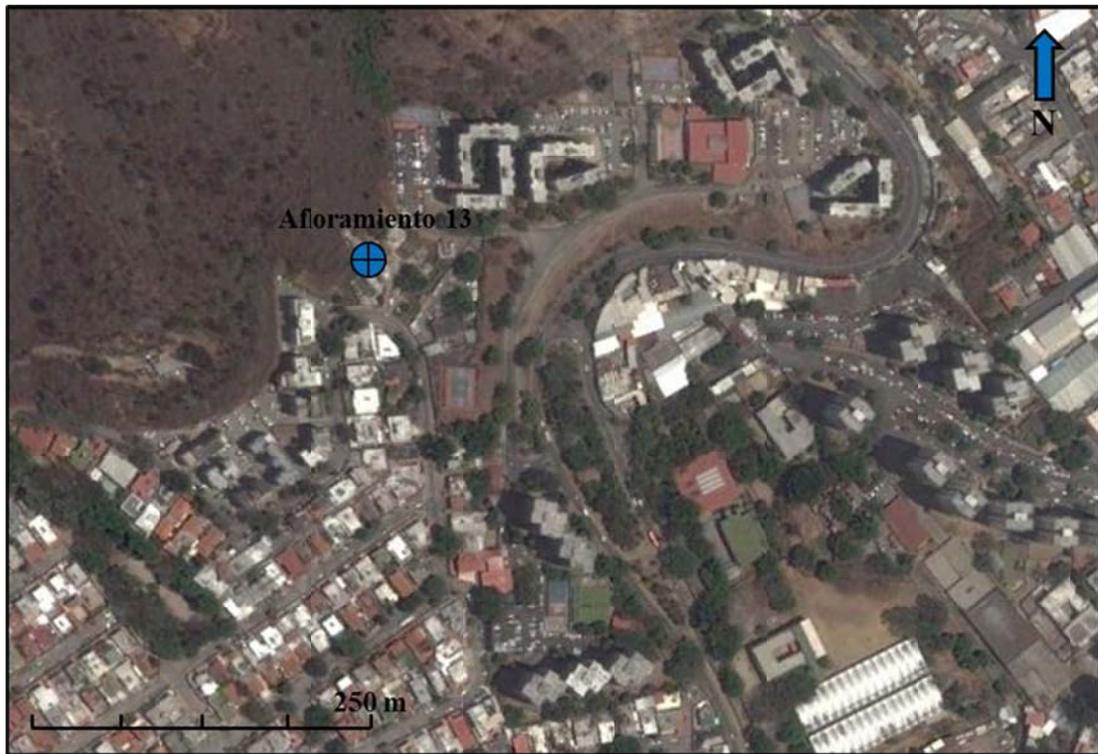
Figura 26. Ubicación del afloramiento 13, tomado y modificado de Google Earth 2016.

Se ubica en Colinas de Vista Alegre, se trata de un afloramiento, de altura aproximada 1 metro. Se encuentra parcialmente cubierto por vegetación.

La litología consiste de esquistos cuarzo micáceo, el color fresco es gris claro y el color meteorizado es gris oscuro y negro. Se clasifica como roca meteorizada blanda fracturada (RMbf).

Se observaron dos planos de diaclasas, los cuales no presentan abertura y sus planos son ligeramente rugosos. Presentan un espaciamiento de 16 cm a 23 cm.

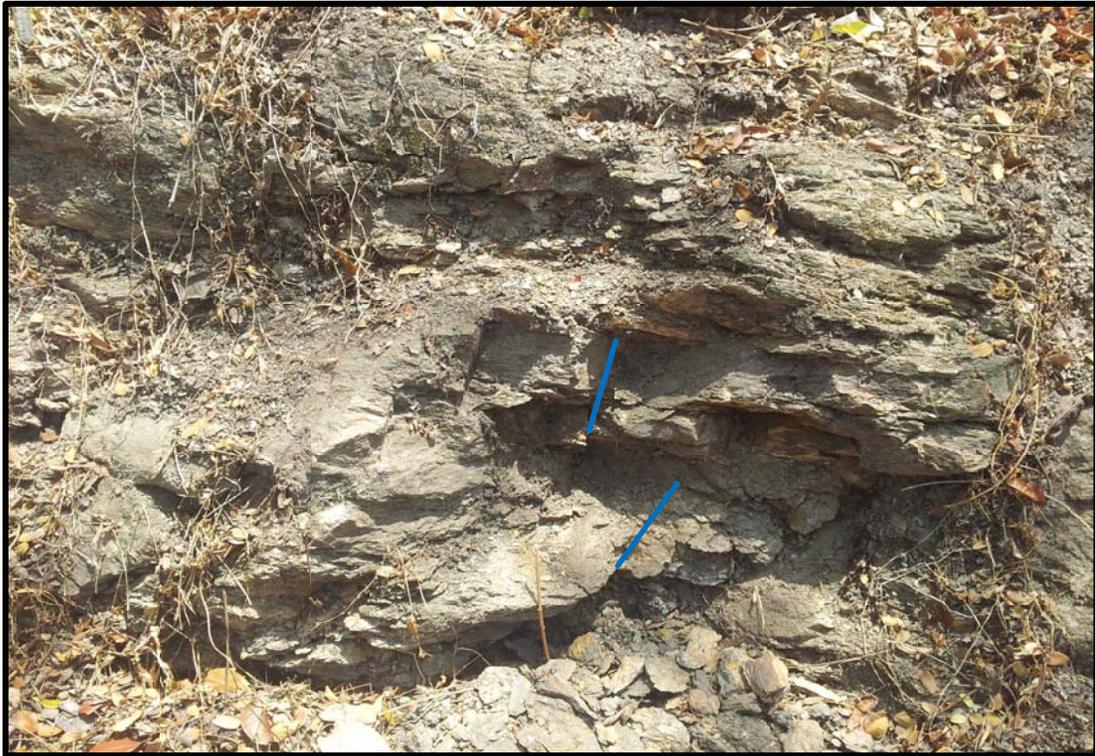
Figura 27. Afloramiento 13 y sus planos de diaclasa (líneas azules).

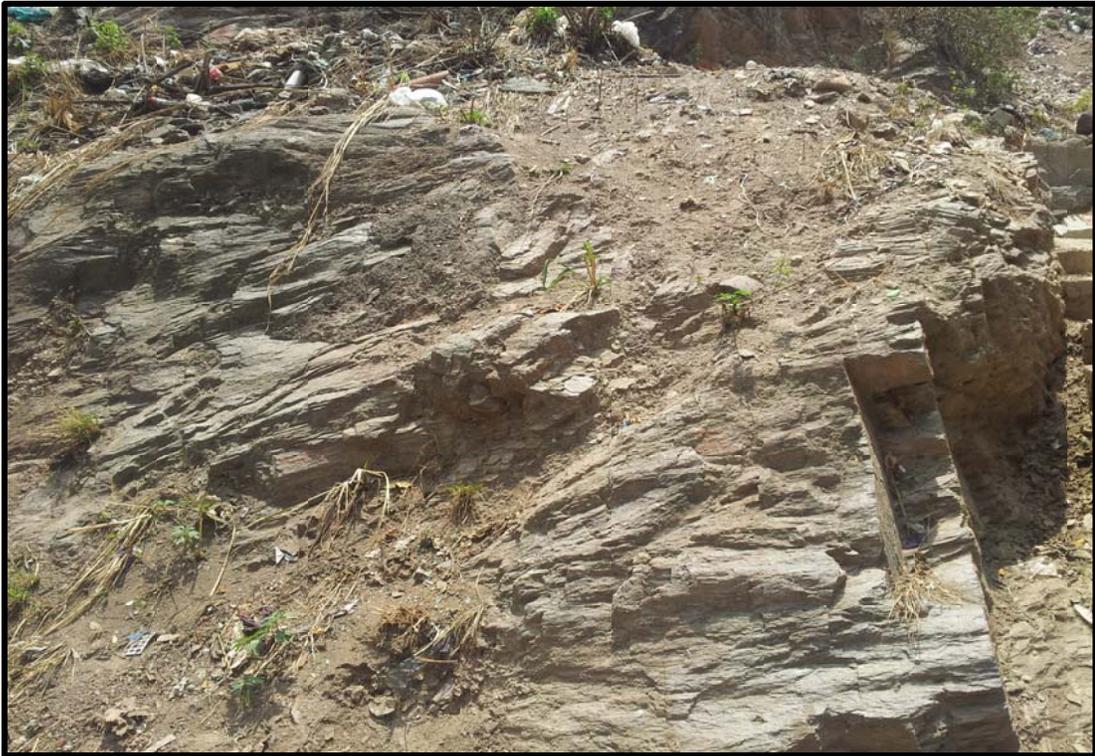
La litología consiste de esquistos micáceos calcícos y clasifica como roca muy meteorizada blanda fracturada. Se detectaron dos planos de diaclasas con espaciamiento entre 8 cm y 20 cm.

ORIENTACIÓN DEL TALUD	PLANO DE FOLIACIÓN	PLANOS DE DIACLASAS	FRECUENCIA ESPACIAMIENTO	ID. MUESTRA DE MANO
N73°E52°N	N65°E25°N	N54°W PV N20°WPV	1:8 cm 1:20 cm	SA-01

Figura 29. Afloramiento 14, obsérvese la vegetación en el área. La roca se encuentra meteorizada.

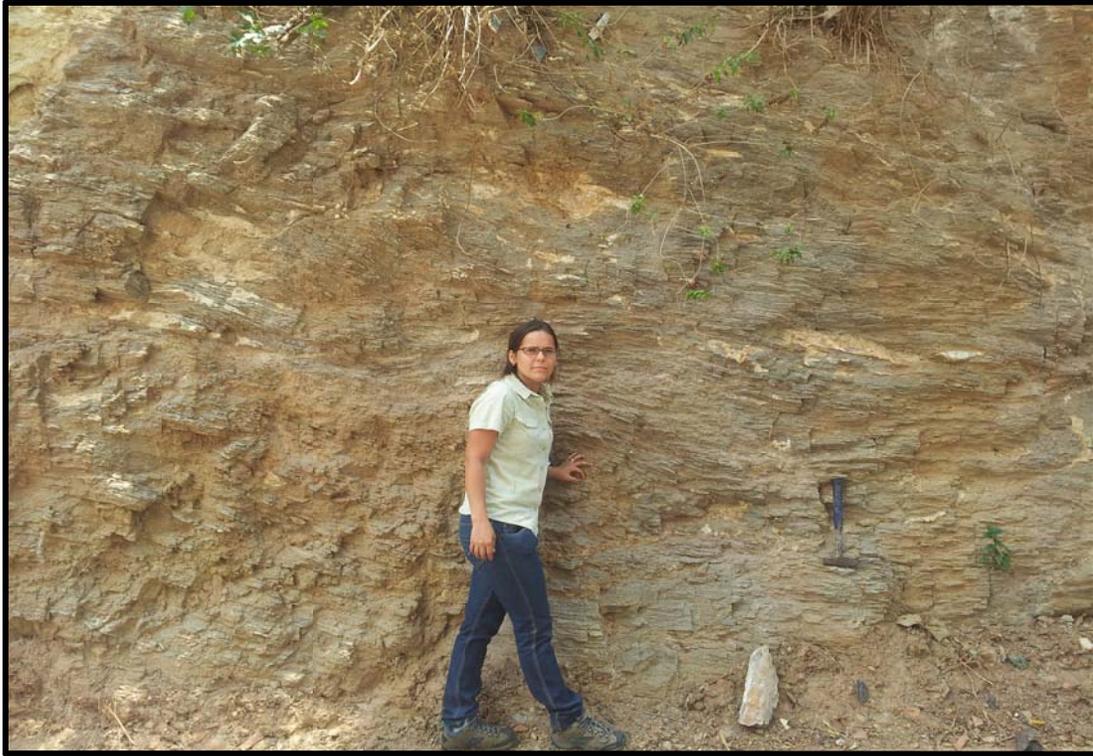
La litología se describe como esquistos cuarzocalcíticos. En el sitio se aprecian costras blancas producto de la descomposición de carbonato de calcio. La roca clasifica como roca muy meteorizada blanda fracturada (RmMbf).

Figura 31. Afloramiento 15, las manchas blanquecinas corresponden a “costras” de carbonato de calcio.

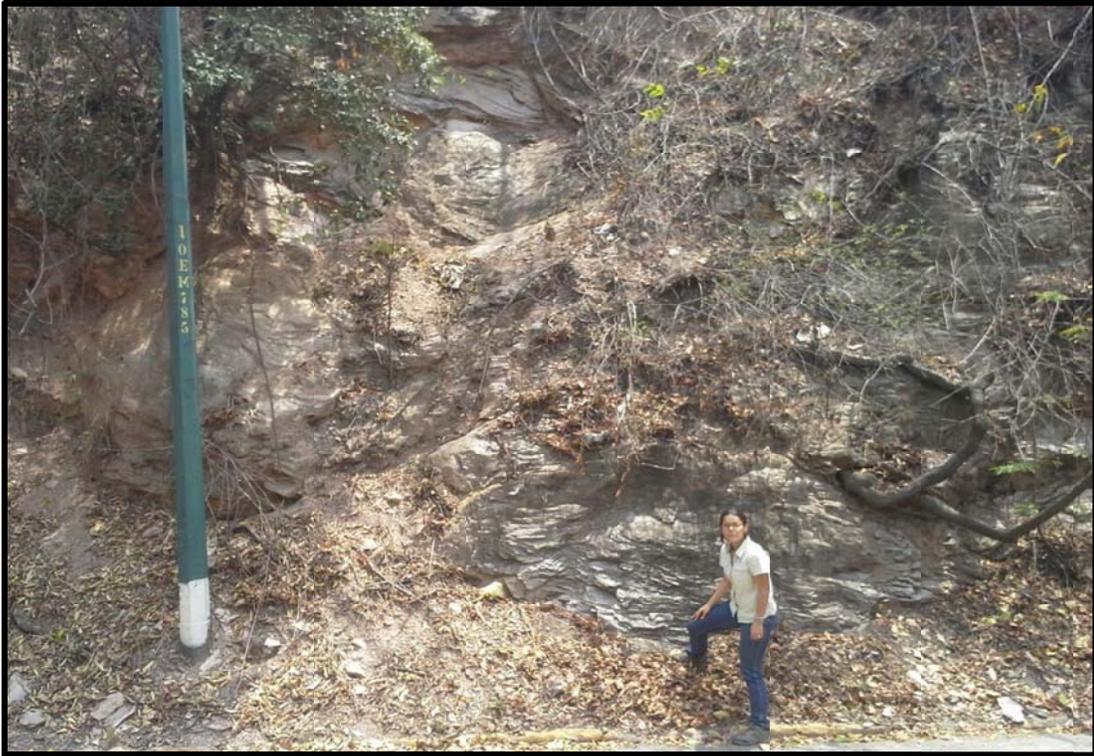
Situado en la entrada Tamanaco de la UCV, se trata de un afloramiento de altura aproximada 7 metros. Se encuentra altamente plegado y fracturado.

Figura 33. Afloramiento 16, parcialmente cubierto de vegetación.
