INTRODUCCIÓN

De allí, que éste trabajo tenga como finalidad actualizar y recopilar información geológica y geotécnica con el propósito de elaborar una serie de mapas temáticos (de documentación, de elevación, de topografía modificada, de pendiente, de litología y geológico-geotécnico) a escala 1:5.000 de las hojas F-43 y F-44 (año 1984) que comprenden los sectores ubicados al norte del Municipio Libertador, cuya función es ser guía para la planificación de futuras obras de ingeniería.

Este trabajo de investigación se trata de una compilación de la información disponible, apoyándose en los estudio de campo, específicamente en las zonas comprendidas en las hojas F-43 y F-44 a escala 1:5.000, con la finalidad de que sea un medio útil para la planificación y construcción de infraestructura urbana.

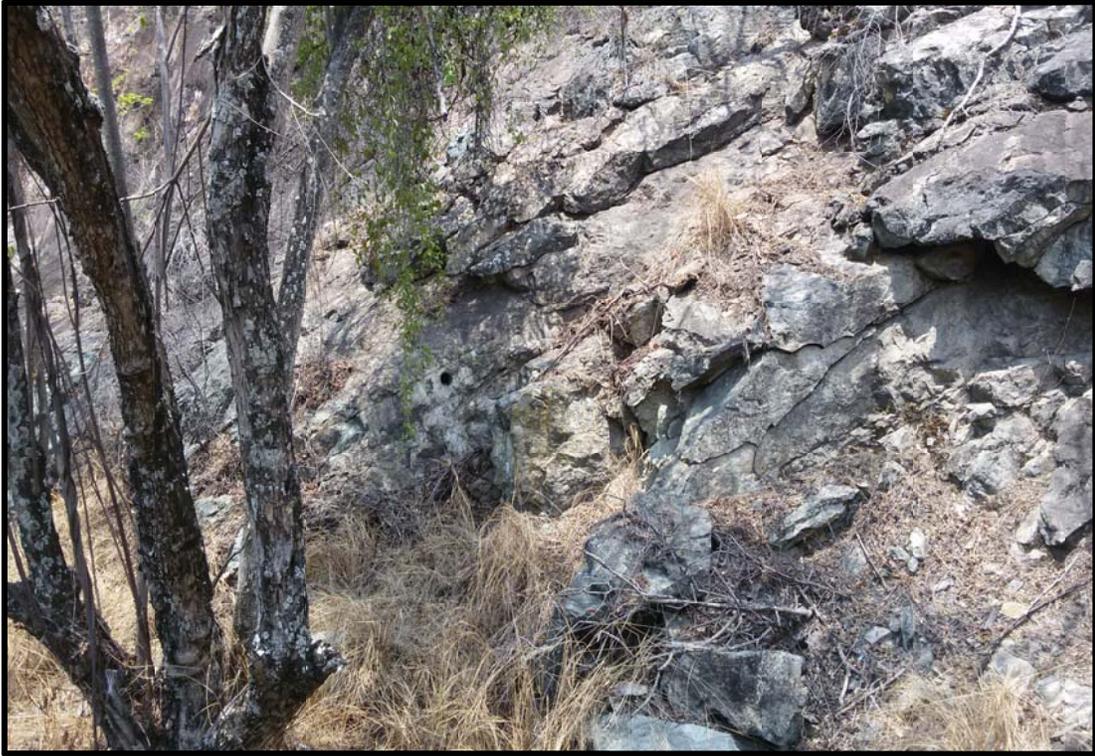
Figura 35. Afloramiento 17, se observa el desprendimiento de bloques y su color verdoso.

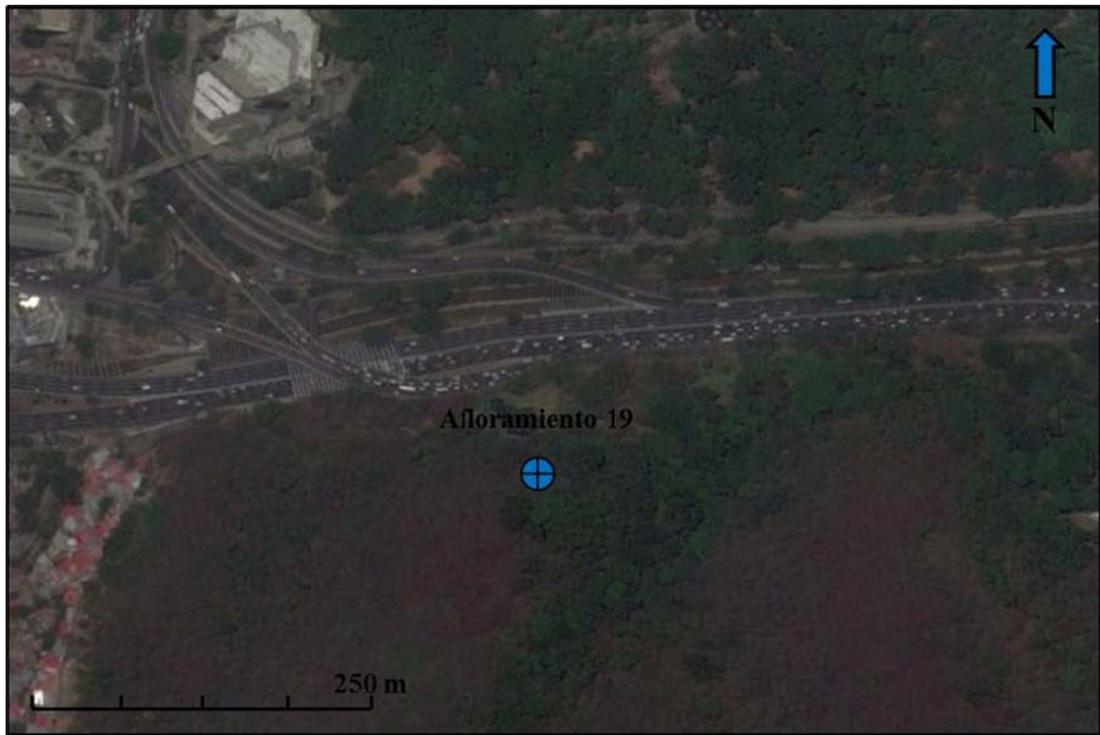
Figura 36. Ubicación del afloramiento 19, tomado y modificado de Google Earth 2016.

Se encuentra ubicado hacia el oeste del Jardín Botánico de la UCV. Tiene una altura aproximada de 1,5 metros. Se encuentra parcialmente cubierto por sedimentos y vegetación.

La litología consiste esquistos cuarzocalcíticos. El color fresco es gris y el color meteorizado es gris oscuro.

La roca se caracteriza como roca meteorizada blanda fracturada (RMbf).
Presenta vetas de calcitas paralelas a la foliación

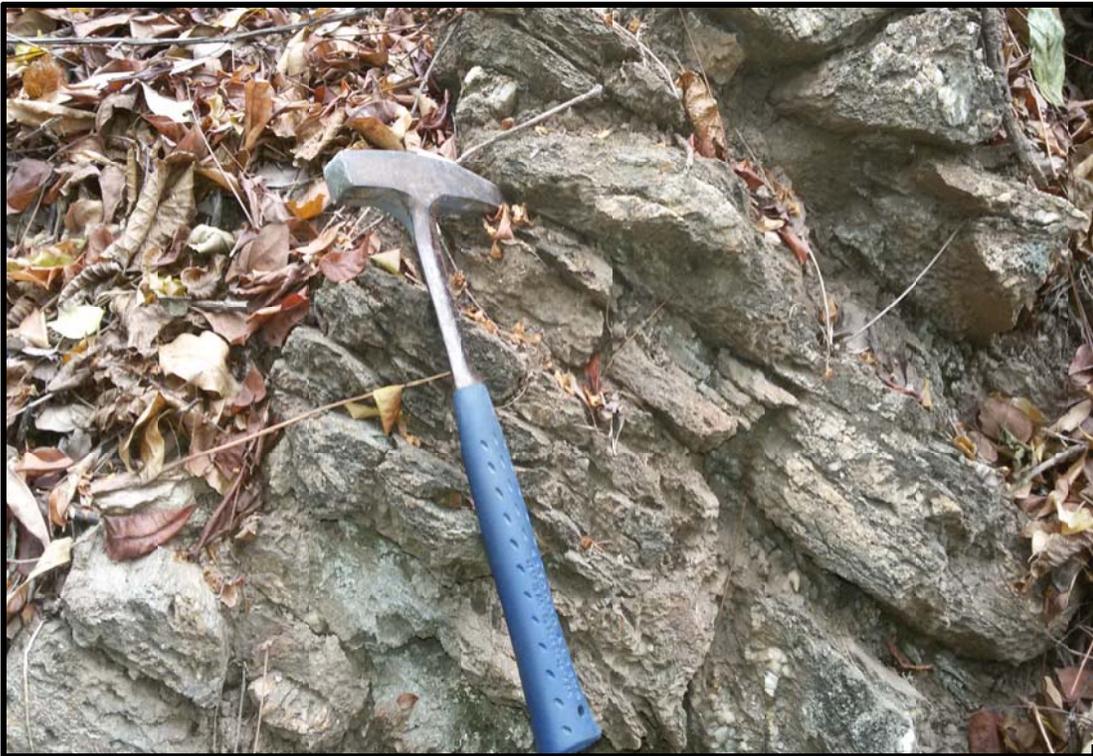
Figura 37. Afloramiento 19, vista cerrada que permite observar el esquistos muy meteorizado.

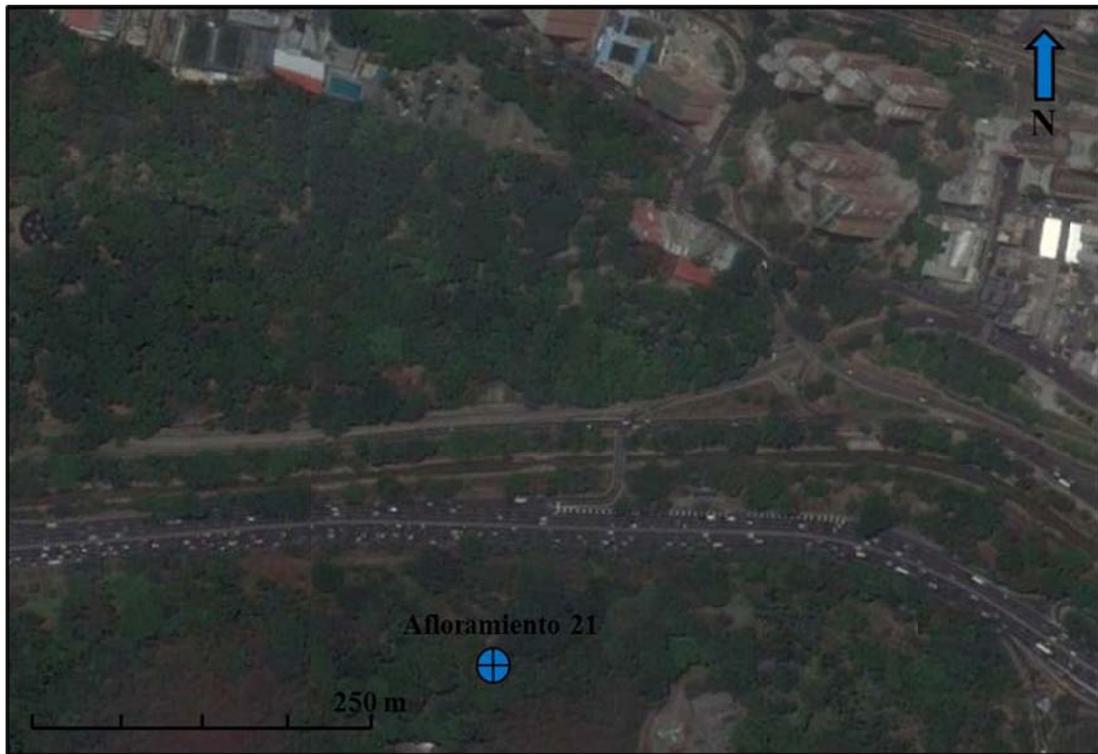
Figura 38. Ubicación del afloramiento 21, tomado y modificado de Google Earth 2016.

Se ubica en el Jardín Botánico de la UCV. Se trata de un afloramiento de 1 metro de altura aproximadamente.

La litología consiste de esquistos cuarzo calcítico micáceo, el color fresco es gris claro y el color meteorizado es gris oscuro. Se caracteriza según su estado físico como roca meteorizada blanda fracturada (RMbf).

Se identificaron dos planos de diaclasa, ambos cortan casi perpendicular a la foliación. Presenta un espaciamento que varía de 15 cm a 32 cm.

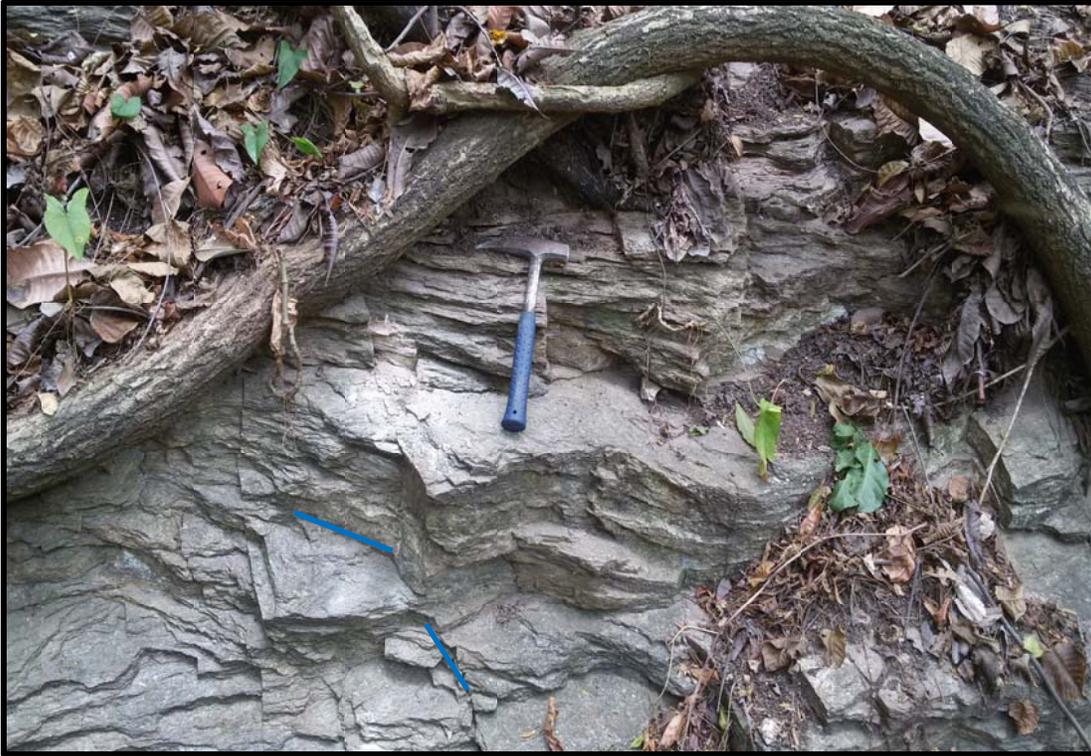
Figura 39. Afloramiento 21, las líneas azules indican sus planos de diaclasas.

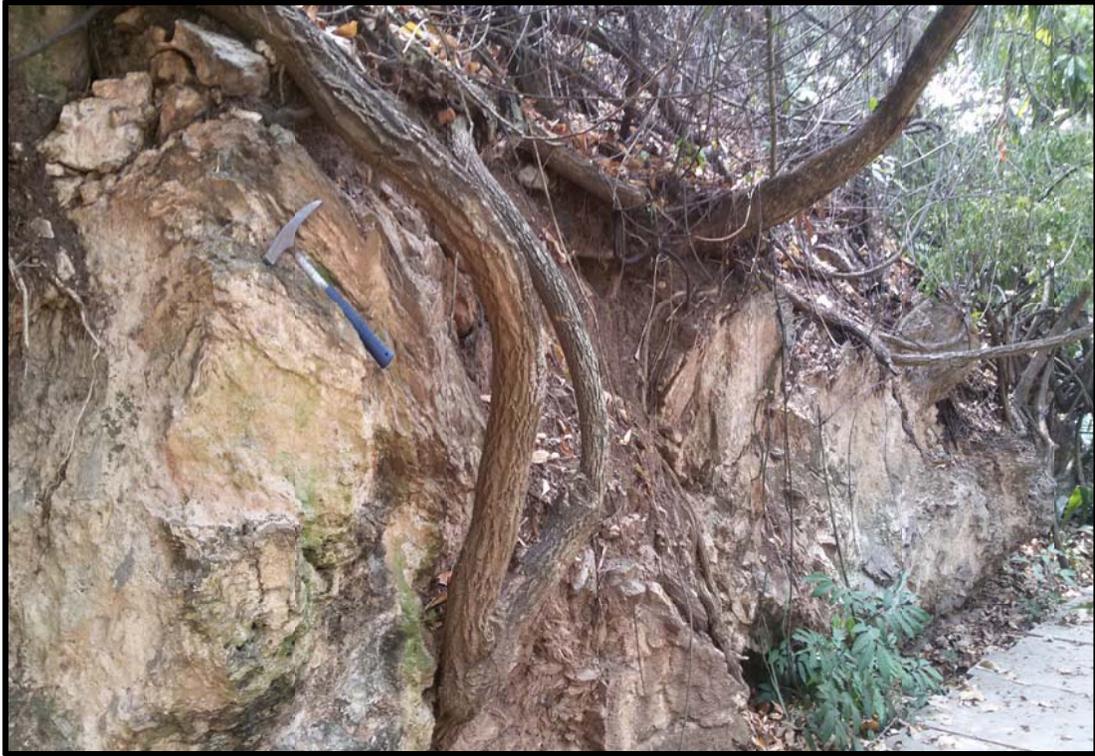
Figura 41. Afloramiento 23, presenta una costra de suelo y pliegues locales.

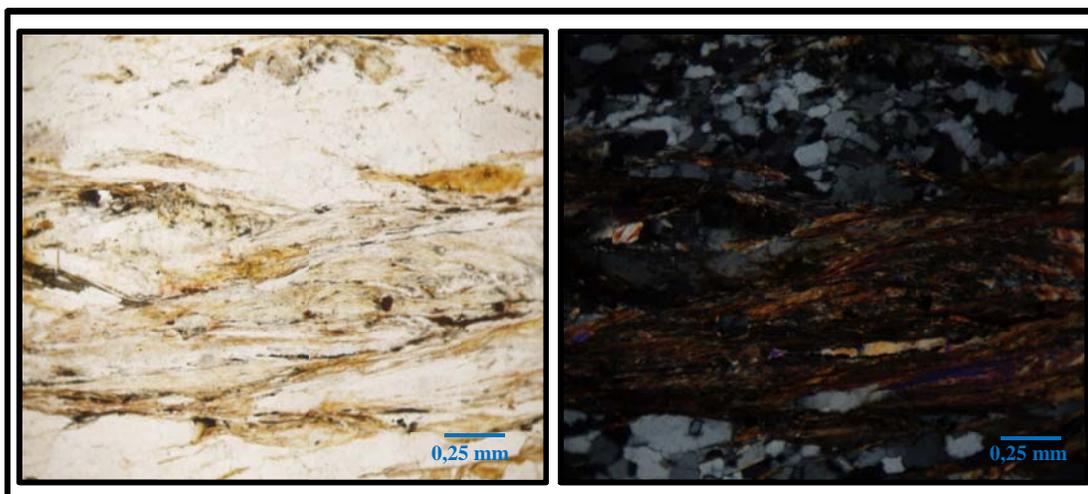
Figura 42. Fracción de la sección fina MC-01 en nicols paralelos (izquierda) y nicols cruzados (derecha). En los bordes se observa cuarzo policristalino, en el centro micas.

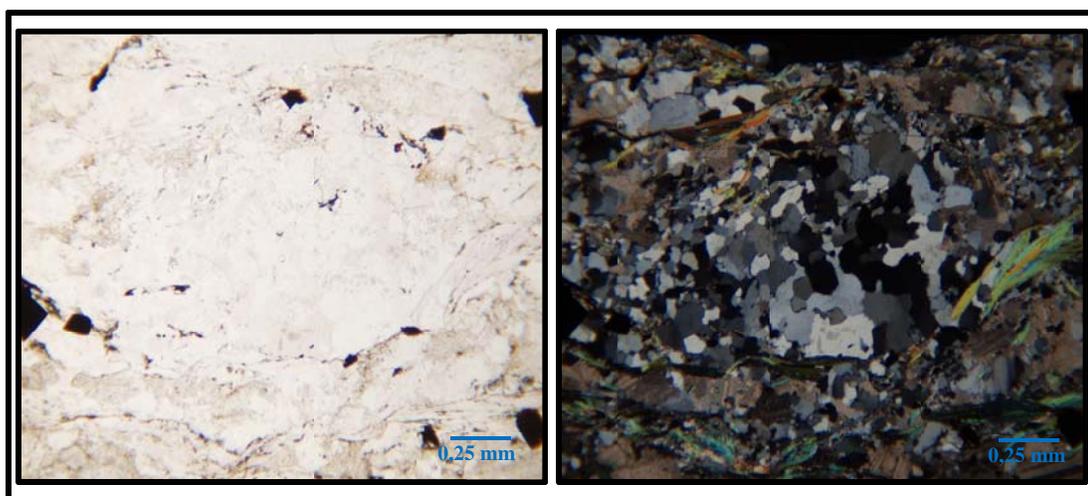
Figura 43. Fracción de la sección fina 23E-01 en nicols paralelos (izquierda) y nicols cruzados (derecha). Se observa cuarzo, calcita y micas.

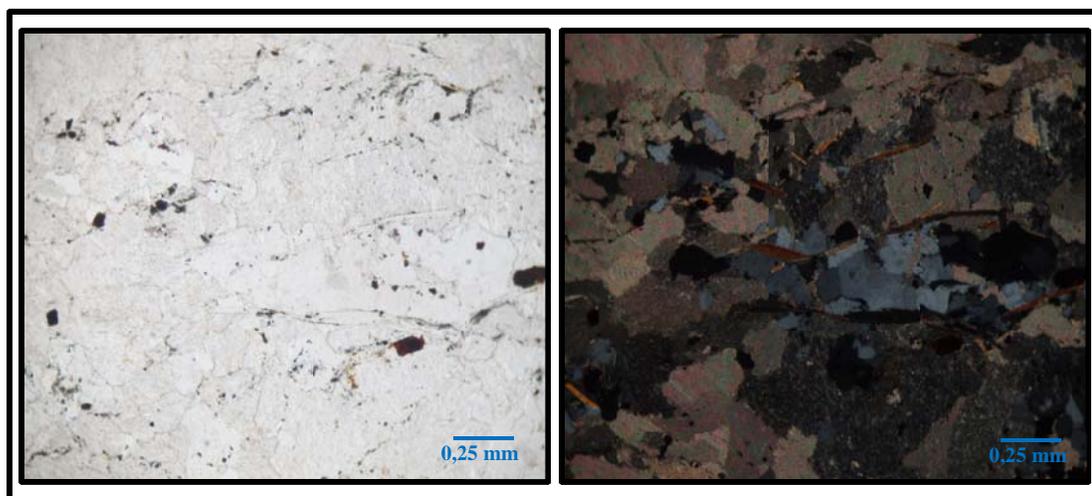
Figura 44. Fracción de la sección fina 23E-02, compuesta principalmente por calcita, con algo de cuarzo y micas.

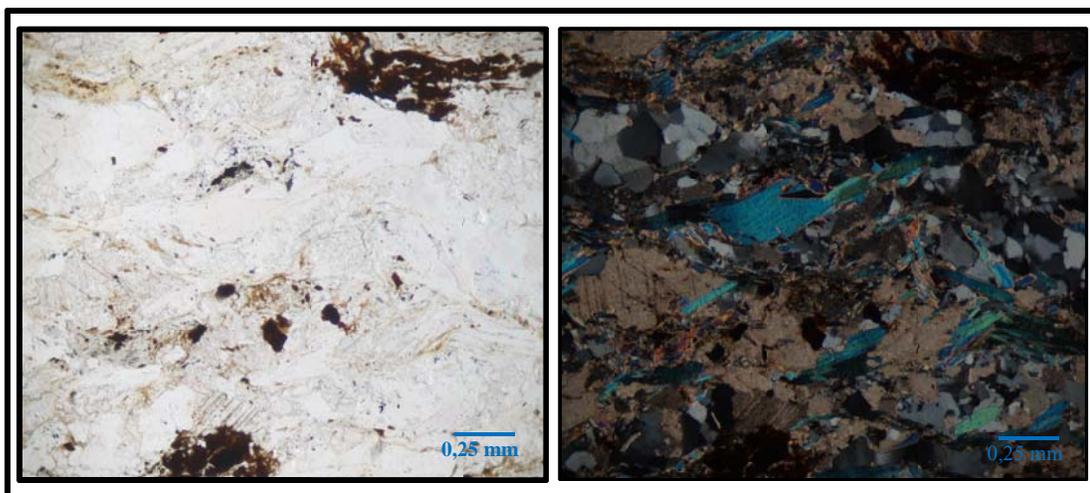
Figura 45. Fracción de la sección fina 23E-03. Se observa la abundancia de calcita en su composición, así como la dirección de foliación generada por las micas.

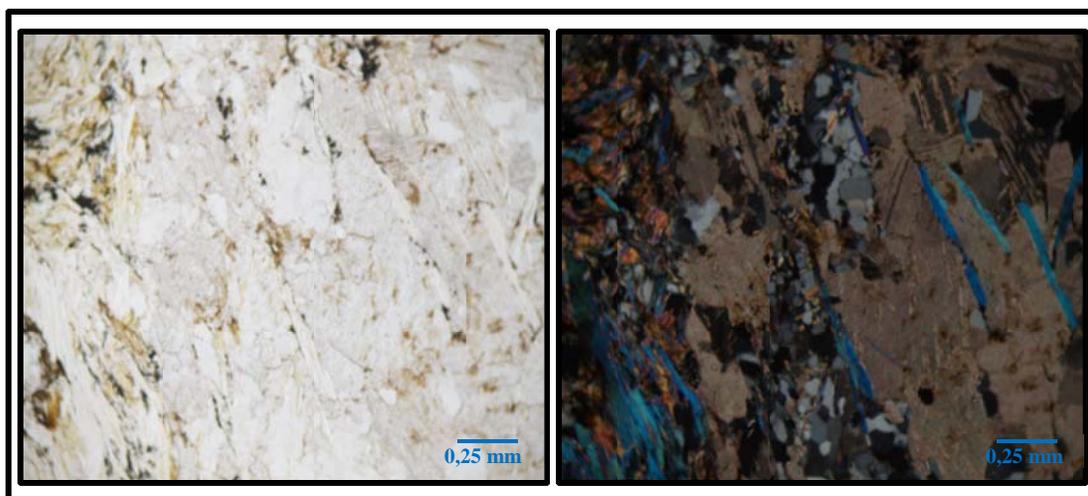
Figura 46. Fracción de la sección fina EC-01. A la izquierda (nicos paralelos) se muestra blanca con tonos marrones y negros asociados a minerales opacos. En nicos cruzados (derecha) se distinguen calcita, cuarzo y micas.

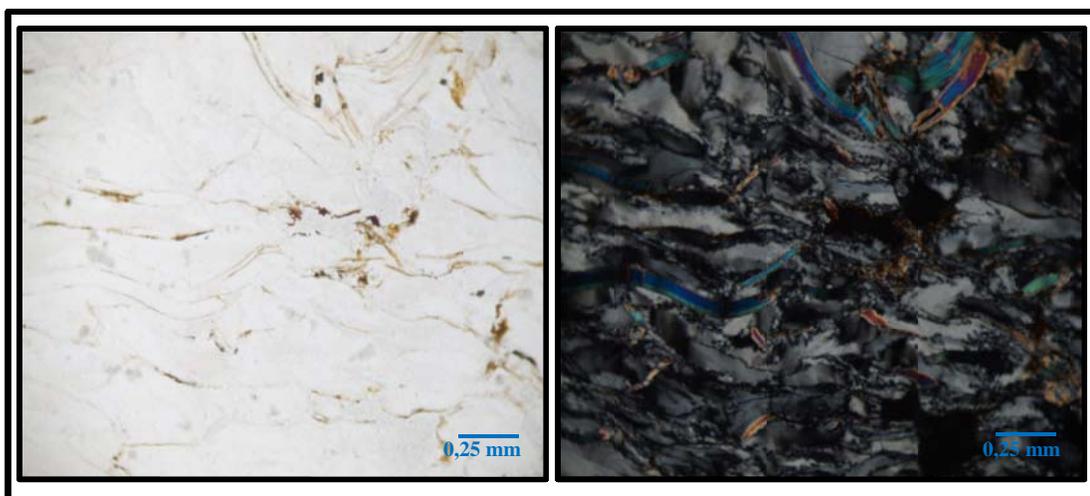
Figura 47. Fracción de la sección fina VA-01, que se compone principalmente de cuarzo y micas.

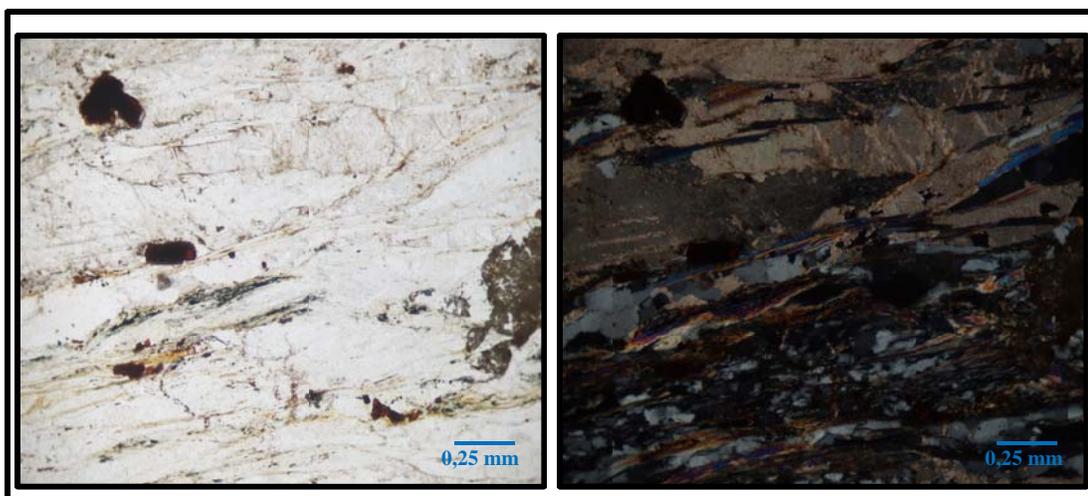
Figura 48. Fracción de la sección fina SA-01. A la izquierda se observan minerales opacos (color rojizo), a la derecha se observa calcita en la parte superior y bandas de cuarzo y micas en la parte inferior.

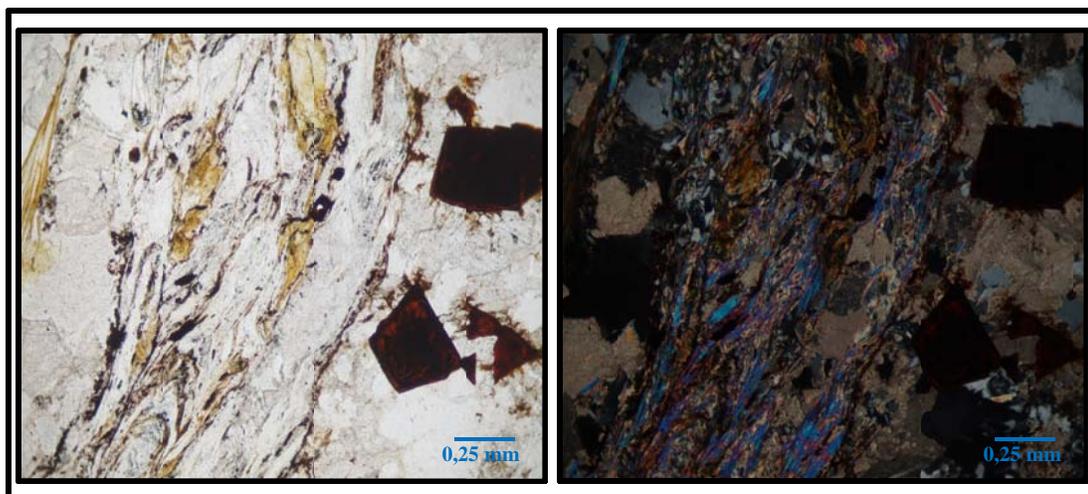
Figura 49. Fracción de la sección fina SA-02 en nicoles paralelos (izquierda) y nicoles cruzados (derecha). Hacia el borde derecho se observan cristales euhedrales de minerales opacos, en el centro predominan las micas (color azul).

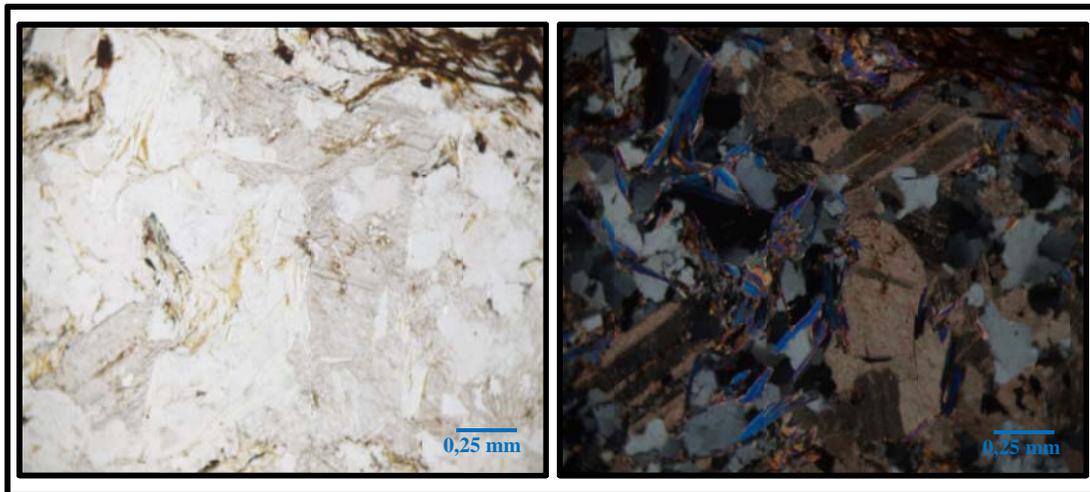
Figura 50. Fracción de la sección fina UCV-01 en nicoles paralelos (izquierda) y nicoles cruzados (derecha). La muestra se compone principalmente de calcita (de color marrón, en la foto de la derecha).

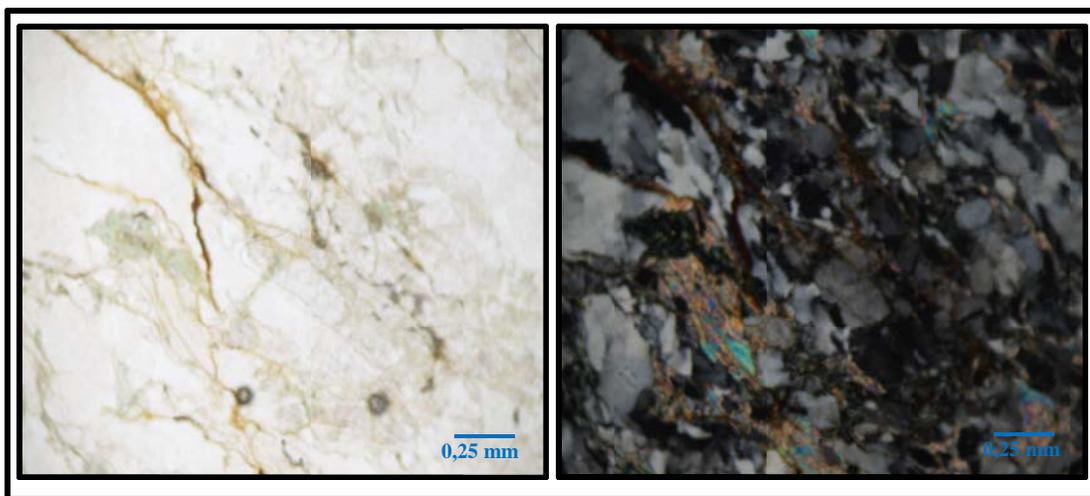
Figura 51. Fracción de la sección fina CM-01 que se compone principalmente de cuarzo. Los tonos verdosos a la izquierda se asocian con clorita.

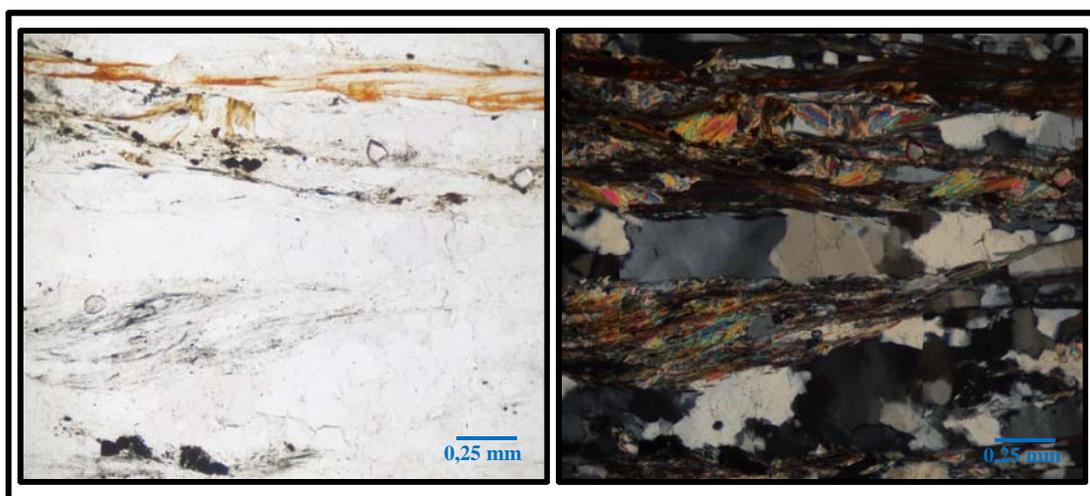
Figura 52. Fracción de la sección fina JB-01. Muestra textura lepidogranoblástica, donde se alternan micas y cuarzo.

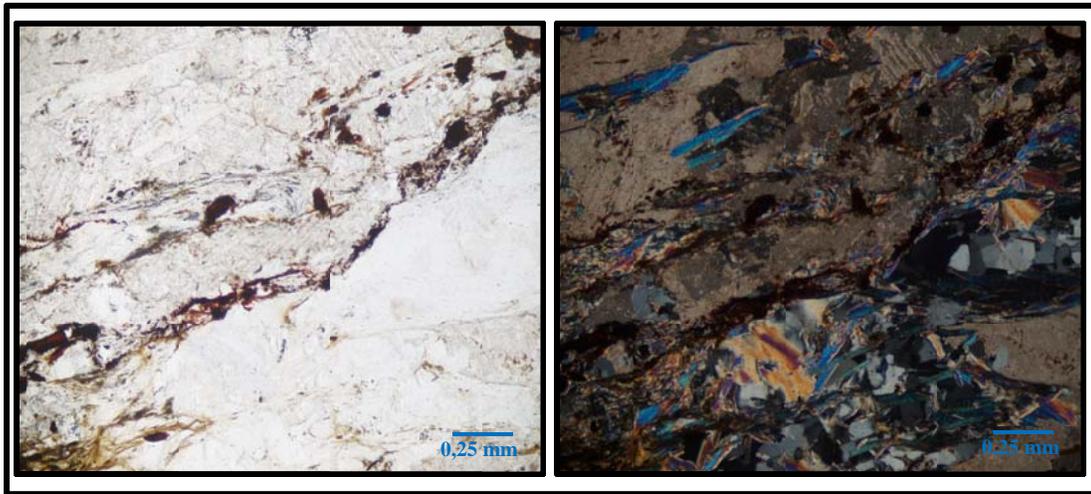
Figura 53. Fracción de la sección fina JB-03. En nicoles paralelos se muestra diagonalmente un cristal de calcita alterado.

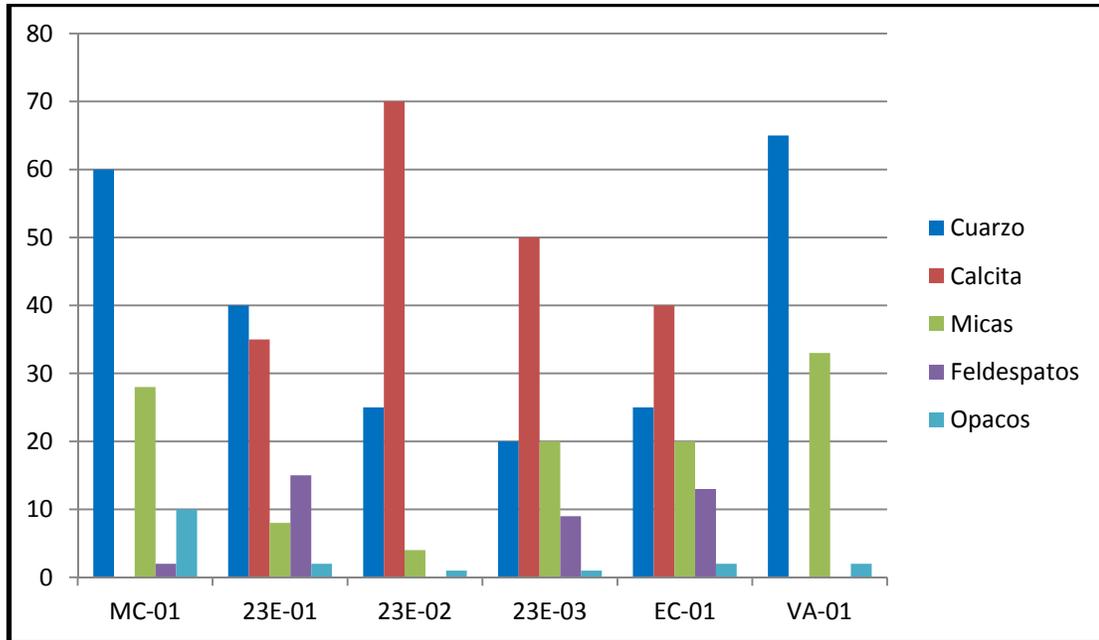
Figura 54. Gráfico de la composición mineralógica de las muestras asociadas a la Unidad I.

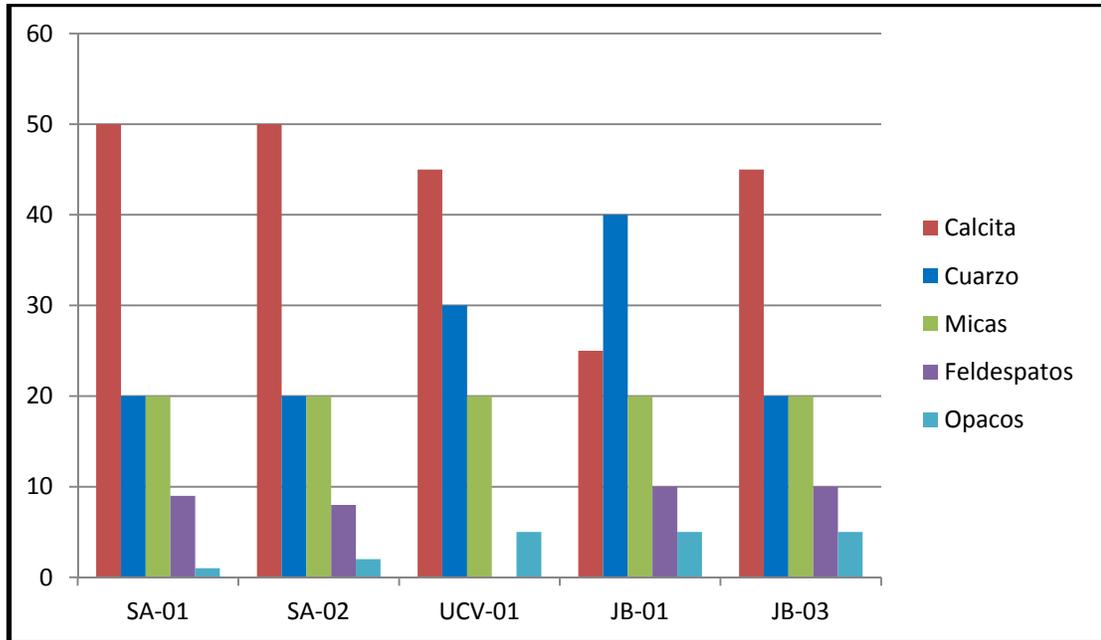
Figura 55. Gráfico de la composición mineralógica de las muestras asociadas a la Unidad II.

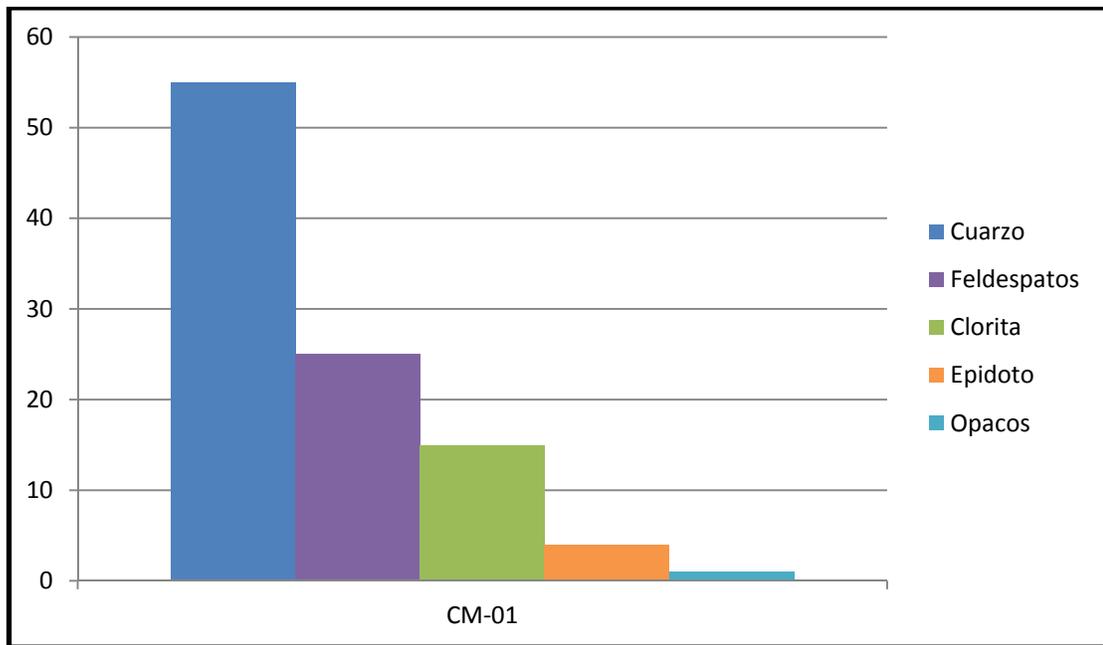
Figura 56. Gráfico de la composición mineralógica de las muestras asociadas a la Unidad III.

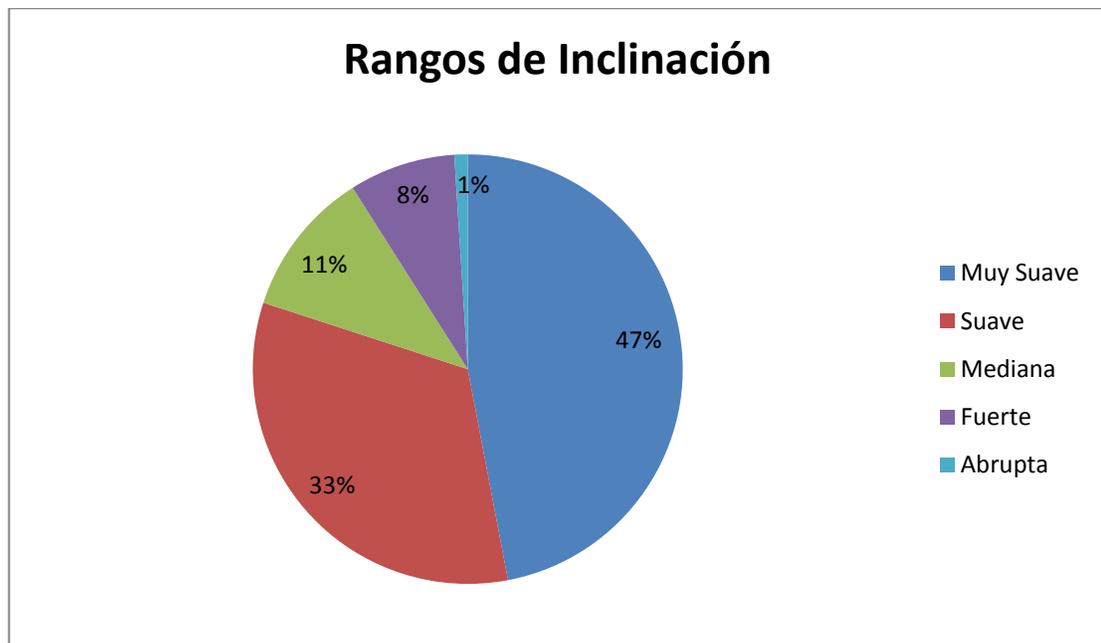
Figura 61. Distribución de los rangos de inclinación en la Hoja F-43.

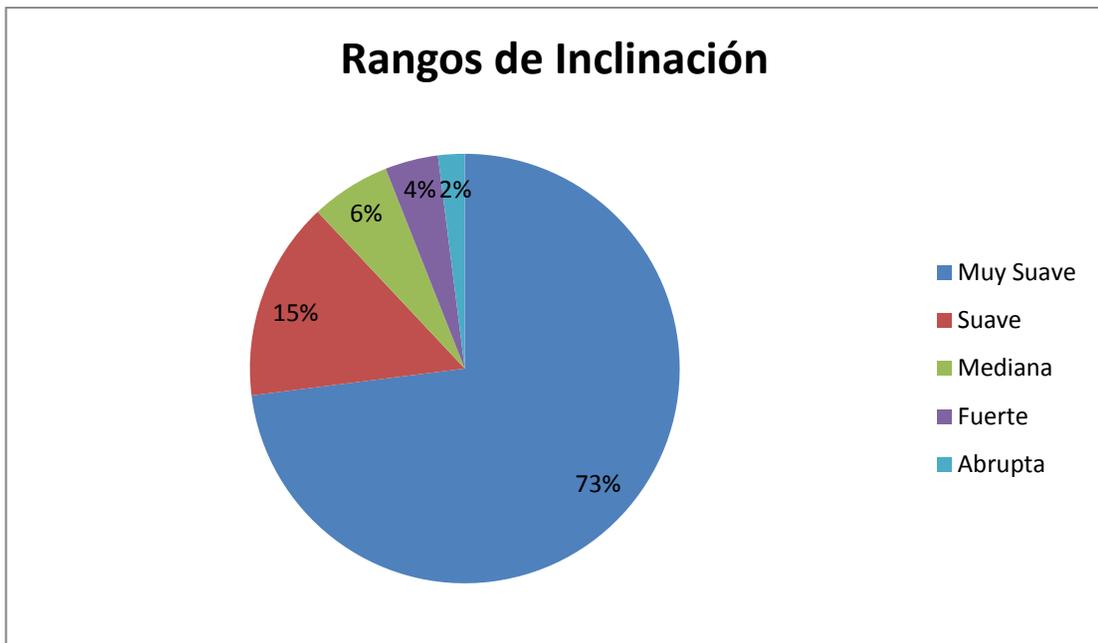
Figura 62. Distribución de los rangos de inclinación en la Hoja F-44.

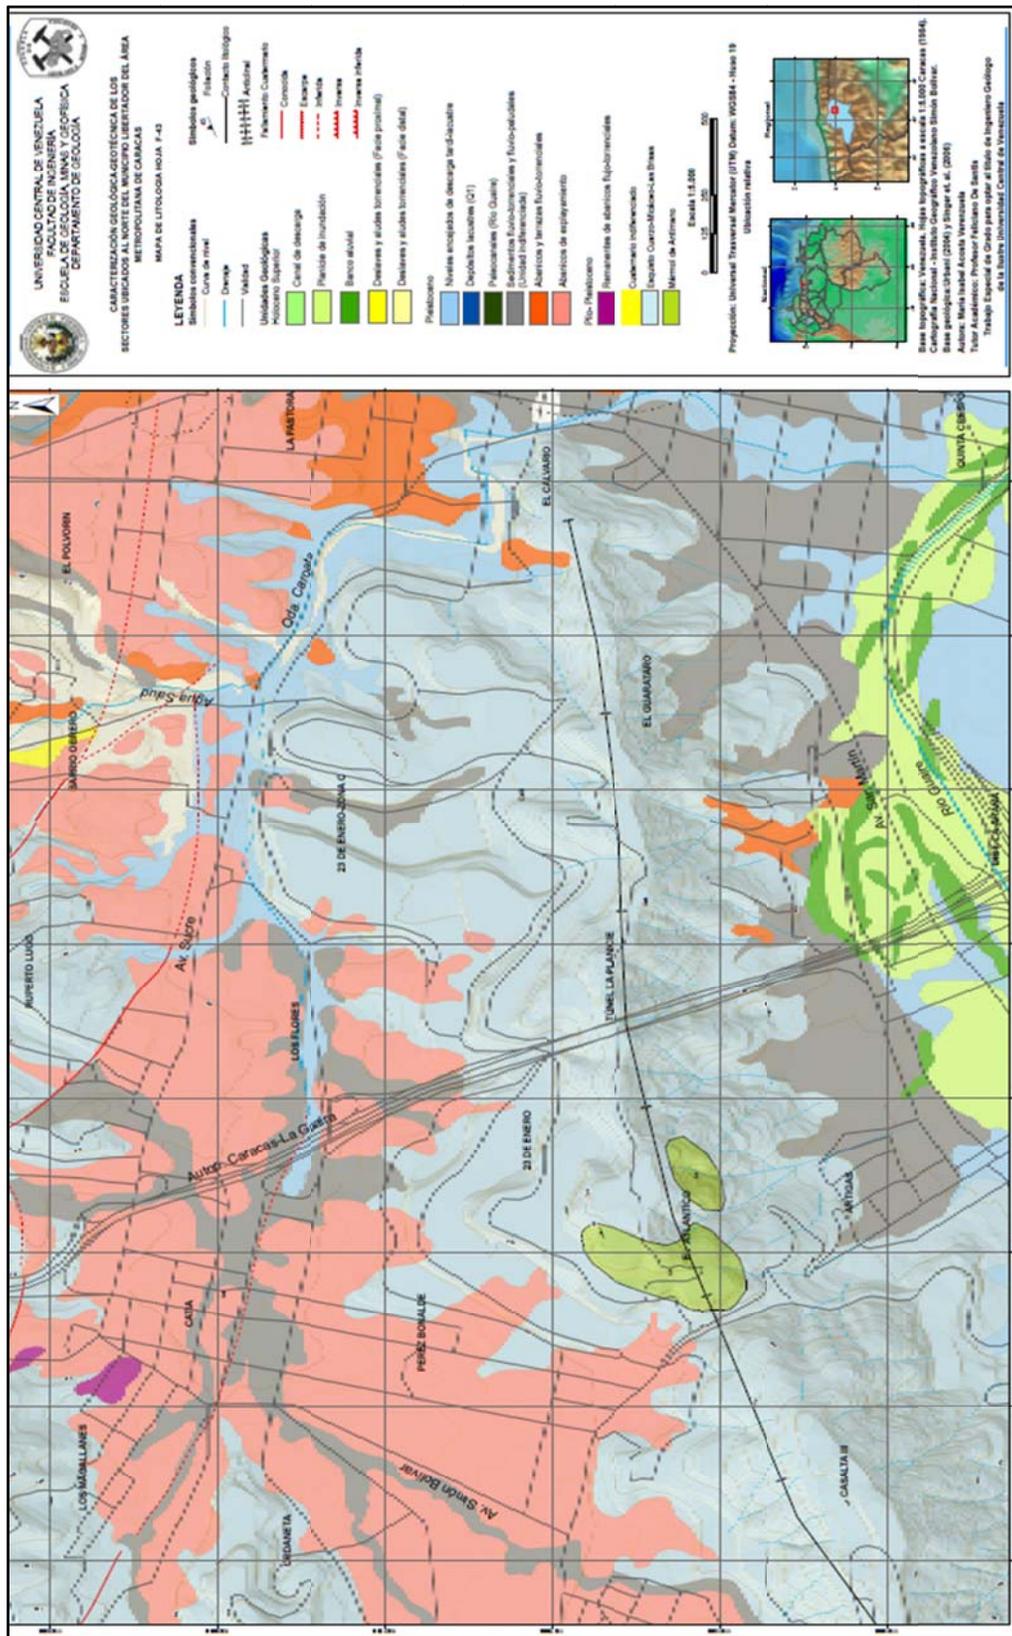
Figura 65. Mapa de unidades y estructuras geológicas de la hoja F-43

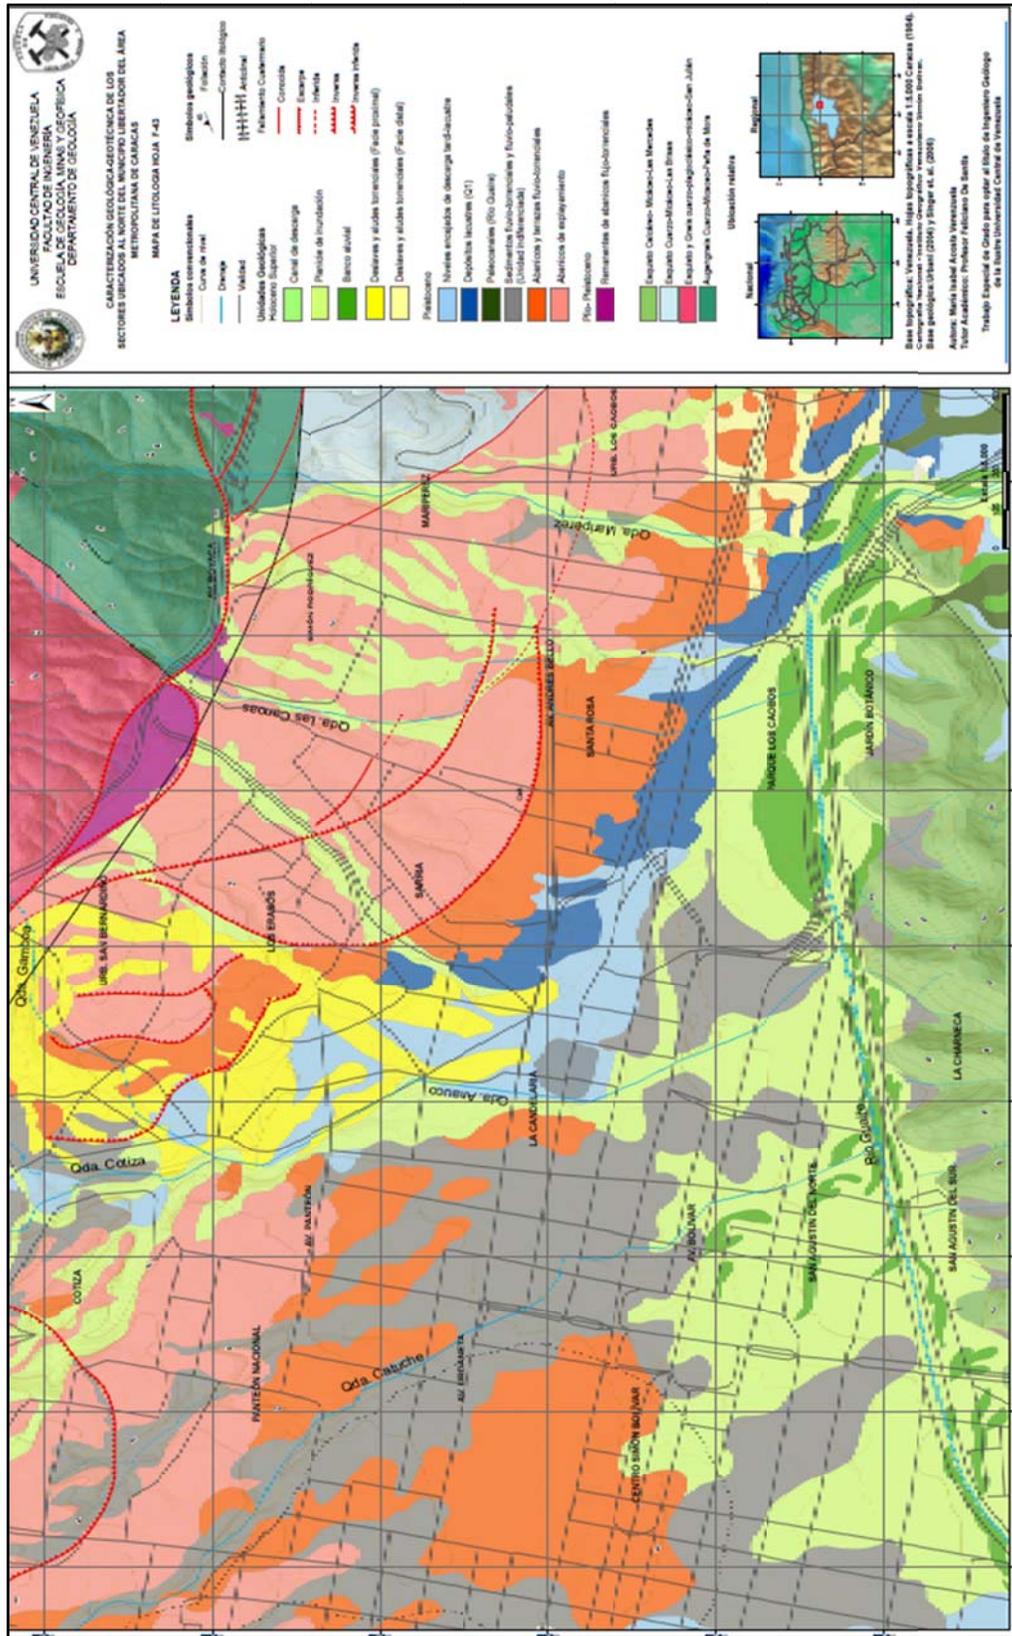
Figura 66. Mapa de unidades y estructuras geológicas de la hoja F-44

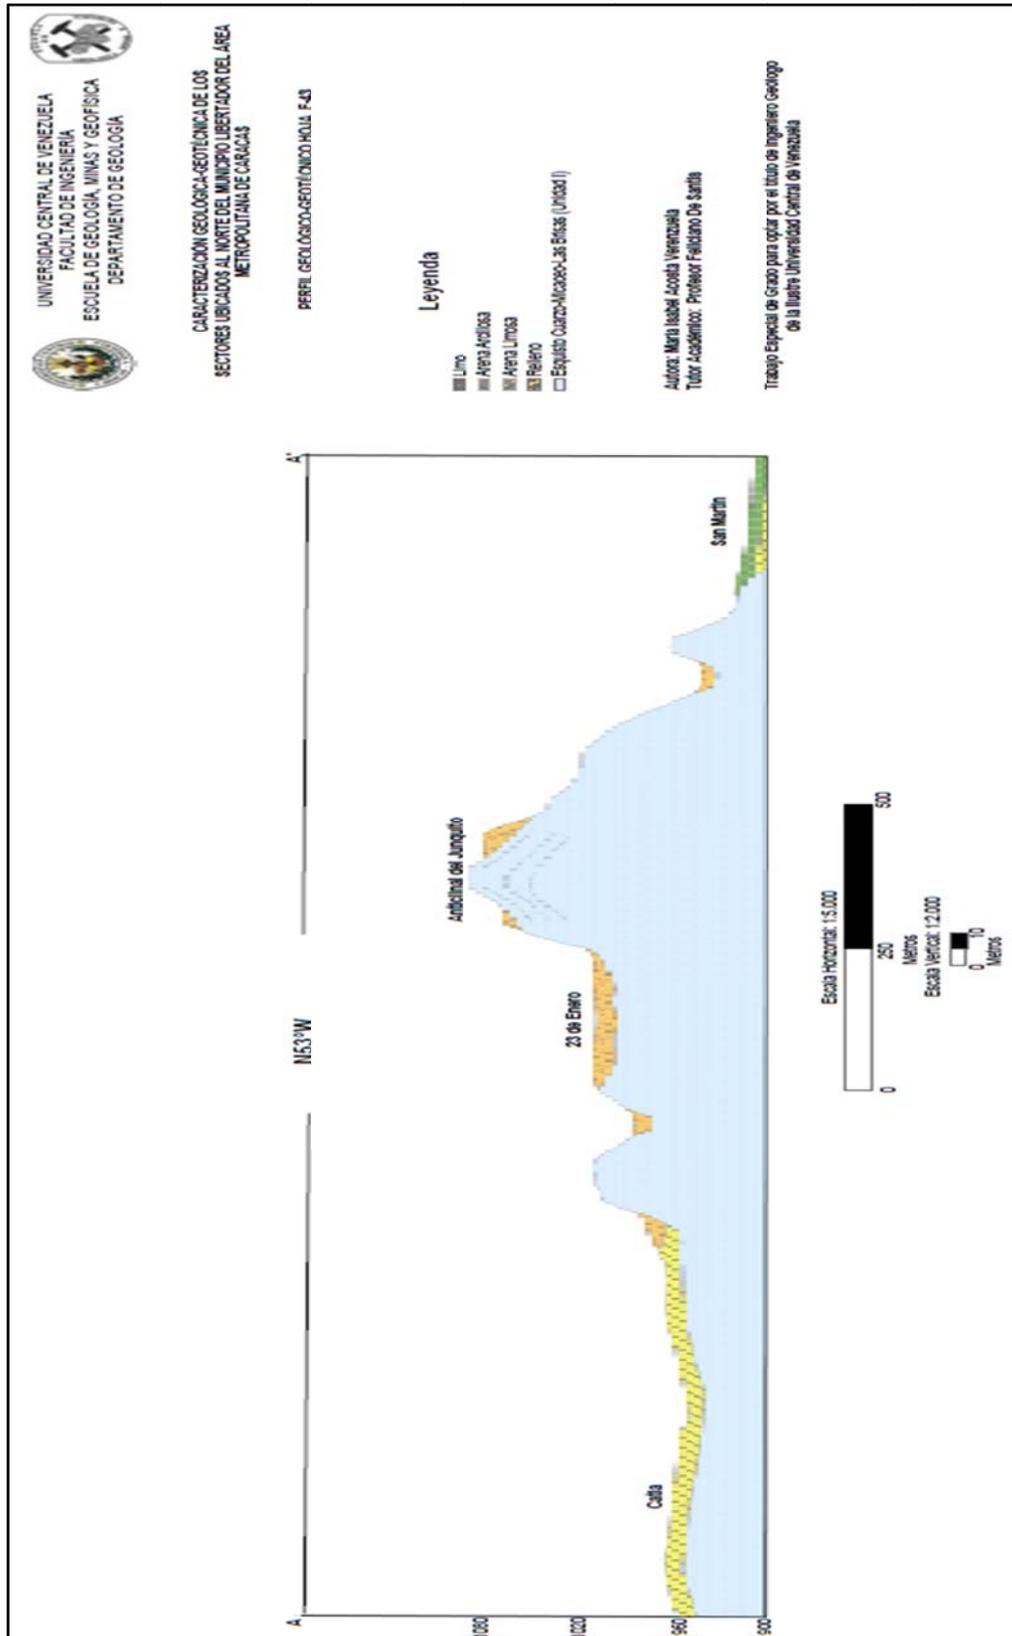
Figura 69. Perfil Geológico-Geotécnico A-A' de la hoja F-43

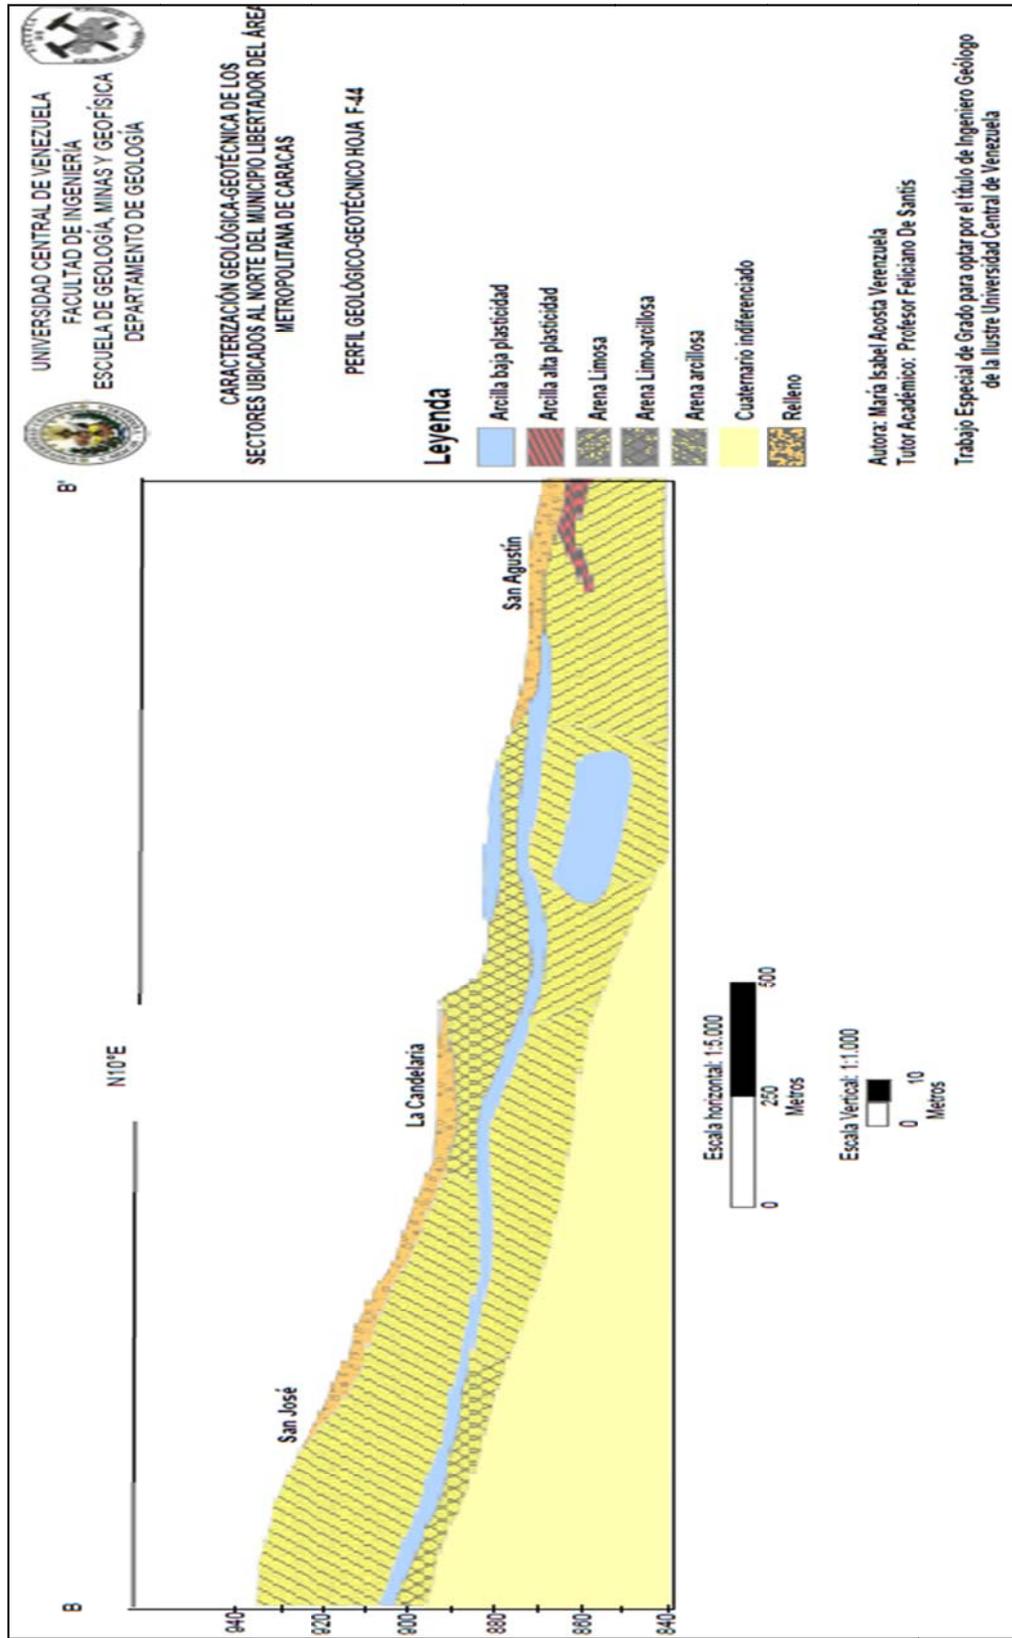
Figura 70. Perfil Geológico-Geotécnico B-B' de la hoja F-44
