TRABAJO ESPECIAL DE GRADO

Caracterización Geológica – Geotécnica y elaboración de mapa de zonificación geotécnica en los sectores Parque Generalísimo Francisco de Miranda-Bello Campo, perteneciente a la línea 5 del metro de Caracas y las urbanizaciones Caurimare, Lomas del Mirador, Lomas de San Román, Lomas de Las Mercedes y Santa Sofía

Para optar al Título de Ingeniera Geóloga

Caracas, Junio 2011

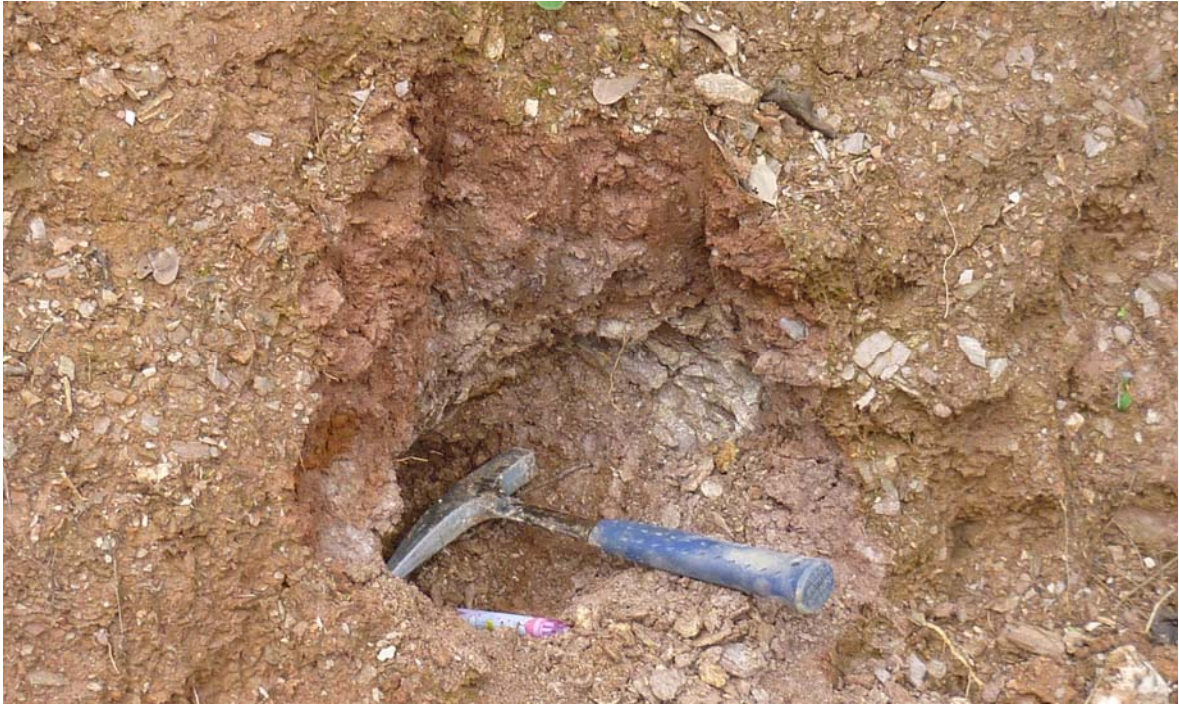
Figura 1.2. Excavación de 30 cm de profundidad en un talud representado por flujo de detrito.

Para la toma de muestra en los taludes representados por estos flujos, el proceso fue en limpiar la superficie, es decir remover hojas, ramas secas, tallos, entre otros y excavar el área por lo menos 30 cm de profundidad aproximadamente con el fin de encontrar una muestra mejor preservada (ver figura 1.2).

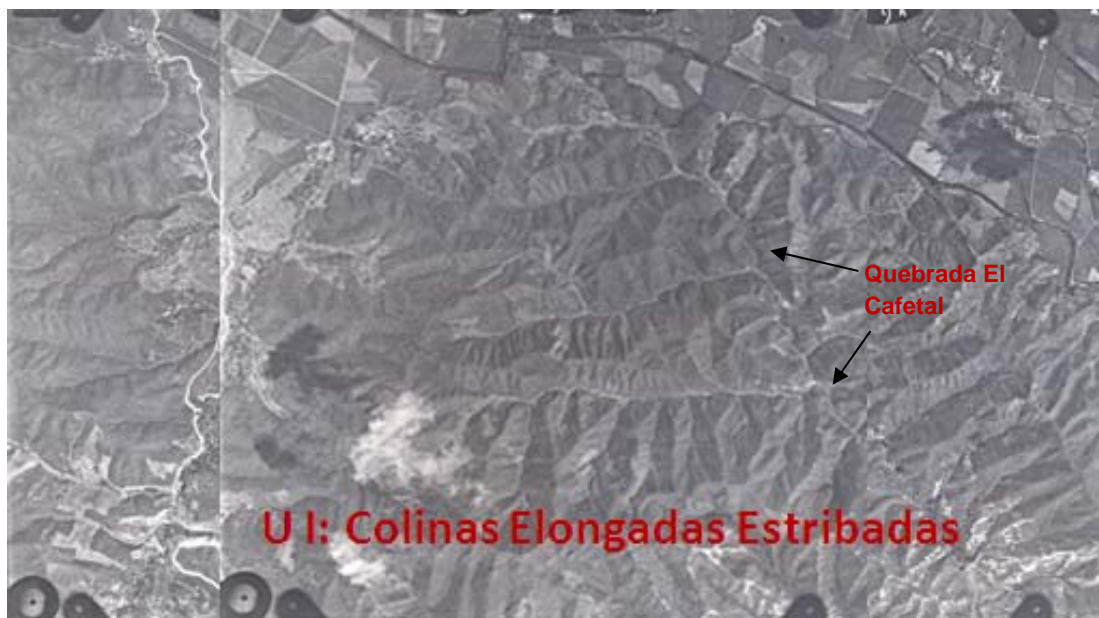
Figura 2.4. Vista aérea de la misión 8 mostrando el sector Caurimare, San Luis, Santa Sofía, Lomas de las Mercedes, Lomas de San Román, Lomas del Mirador y la Principal del Cafetal mostrando una geomorfología de colinas elongadas estribadas.

Se observó un conjunto conformado por la unidad descrita como las colinas elongadas estribadas del Esquistos de Las Mercedes, correspondientes al Sureste del área de interés, la cual se extiende a través del municipio Libertador y la zona suroeste del municipio Baruta (Figura 2.4).

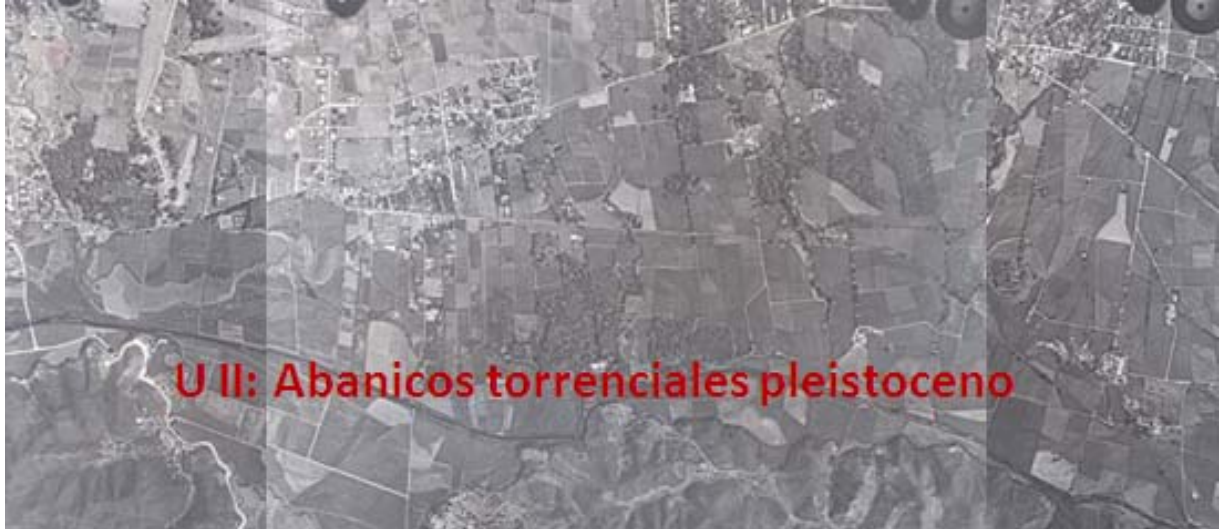
Figura 2.5. Vista aérea de la misión 8 mostrando el sector Parque Miranda, Bello Campo, Aeropuerto La Carlota, Altamira y la Castellana, zonas representadas como unidad de abanicos torrenciales pleistoceno..

La segunda unidad topográfica se encuentra al noreste del área de interés ocupando la parte más extensa. (Singer.2007) la describe como unidad de abanicos torrenciales pleistoceno.

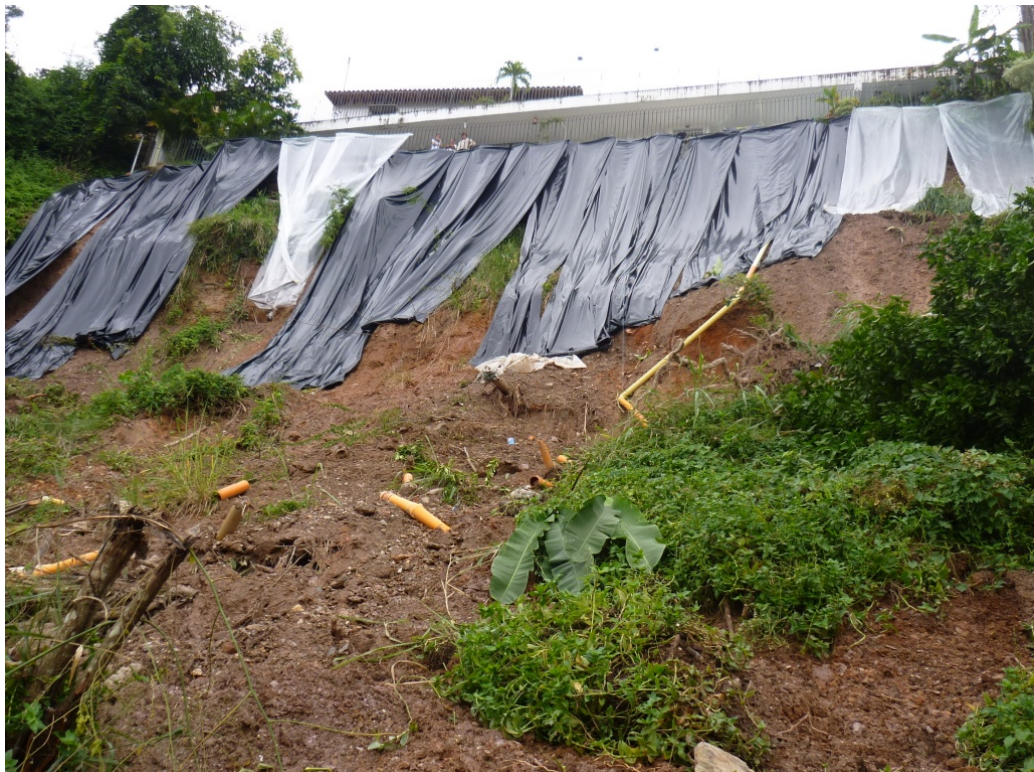
Figura 4.2. Talud ubicado en la avenida AC, con evidencias de desprendimiento de partículas y deterioro del terreno. En la parte superior se observan plásticos colocados sobre el material que sirve como manto impermeabilizante para evitar que el terreno sature producto al agua.

Se observó evidencia de inestabilidad, constatada por la caída de material arrastrado por el flujo, el cual se depositó al pie del talud, que según NICHOLSON Y HENCHER (1997) responde a un proceso de descascaramiento por deterioro y lavado superficial, además de ésto se observaron desprendimientos de bloques del talud con un tamaño superior a 30 cm muy descompuestos y fracturados. Uno de los rasgos más significativos fue la descomposición del terreno producto de la acción del agua, posiblemente por la rotura de la tubería de drenaje de agua de lluvia (PVC de 4´´) perteneciente a la vivienda ubicada en la cima de la colina, la cual socavó parte de la ladera, sobresaturándola y haciéndola menos estable sobresaturándola, lo que llevó a la pérdida de consistencia del material ocasionando deterioro en el terreno y transporte de grandes partículas. Ver figura 4.2.

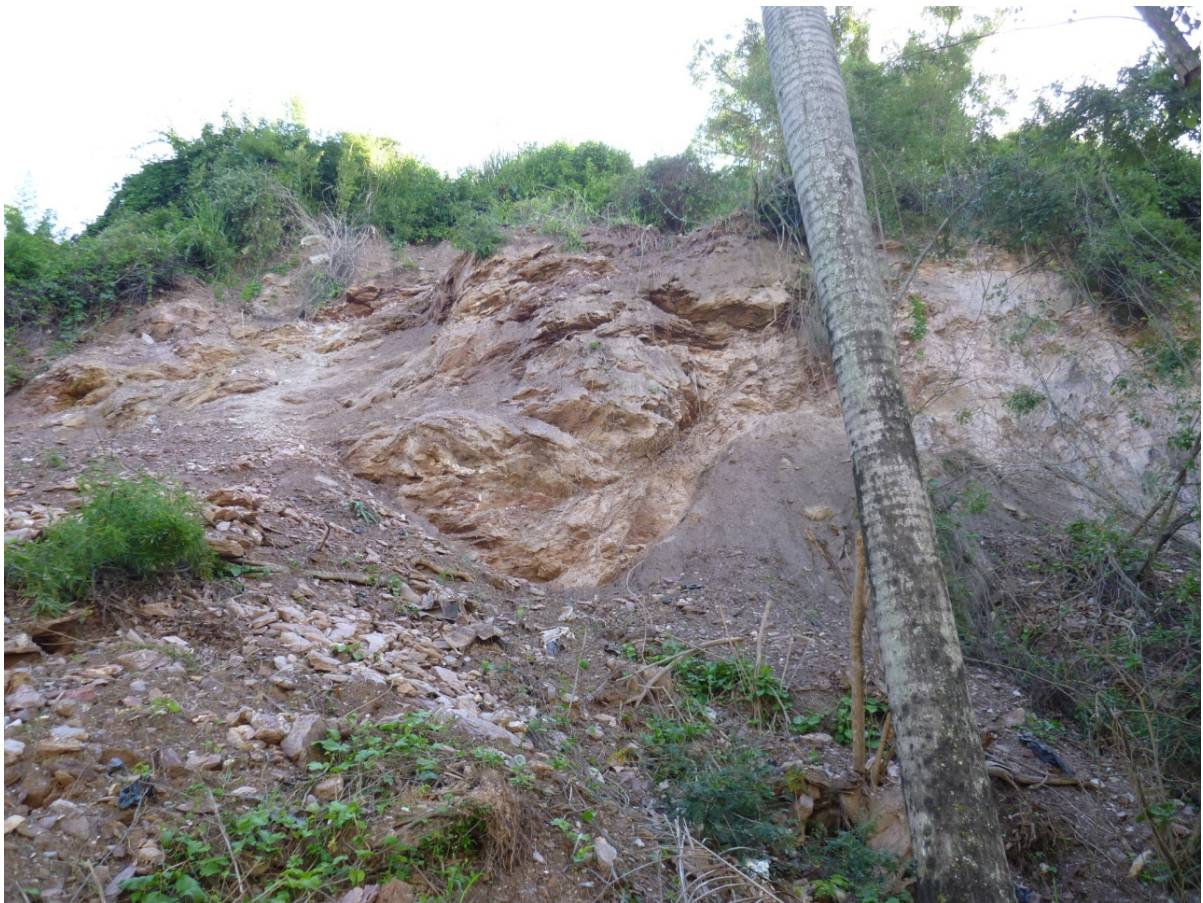
Figura 4.3. Talud de corte en la avenida AC de la urbanización Caurimare con evidencias de desprendimientos de troncos, ramas, movimientos de cantos y fragmentos de material rocoso meteorizadas.

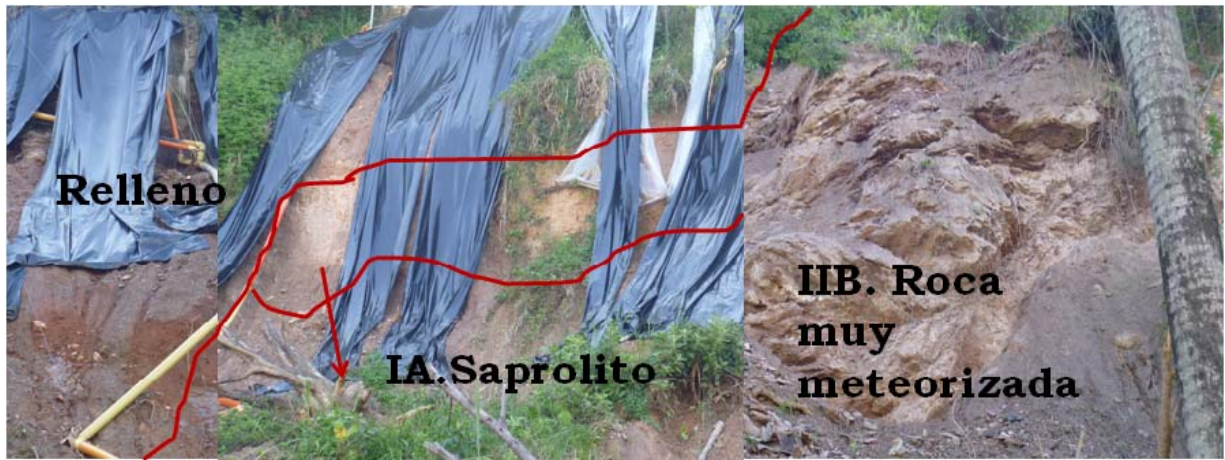
Figura 4.4. Vista en campo de los horizontes I y II donde reflejan cambios del comportamiento del talud y variaciones en la litología que permiten describir e identificar el tipo de perfil de meteorización presente.

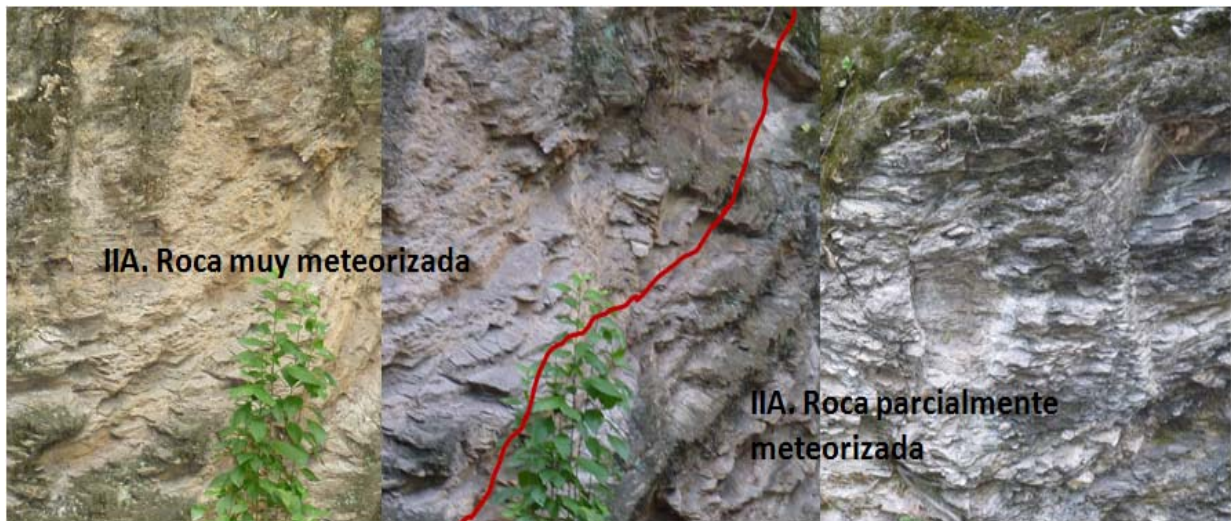
Figura 4.6. Detalle del talud ubicado en Colinas de San Román subiendo por la calle Buenaire, el cual se muestra los rasgos característicos del horizonte II, hacia la parte izquierda se muestra una roca decolorada color anaranjado claro meteorizada, mientras que del lado derecho el color cambia a gris oscuro.

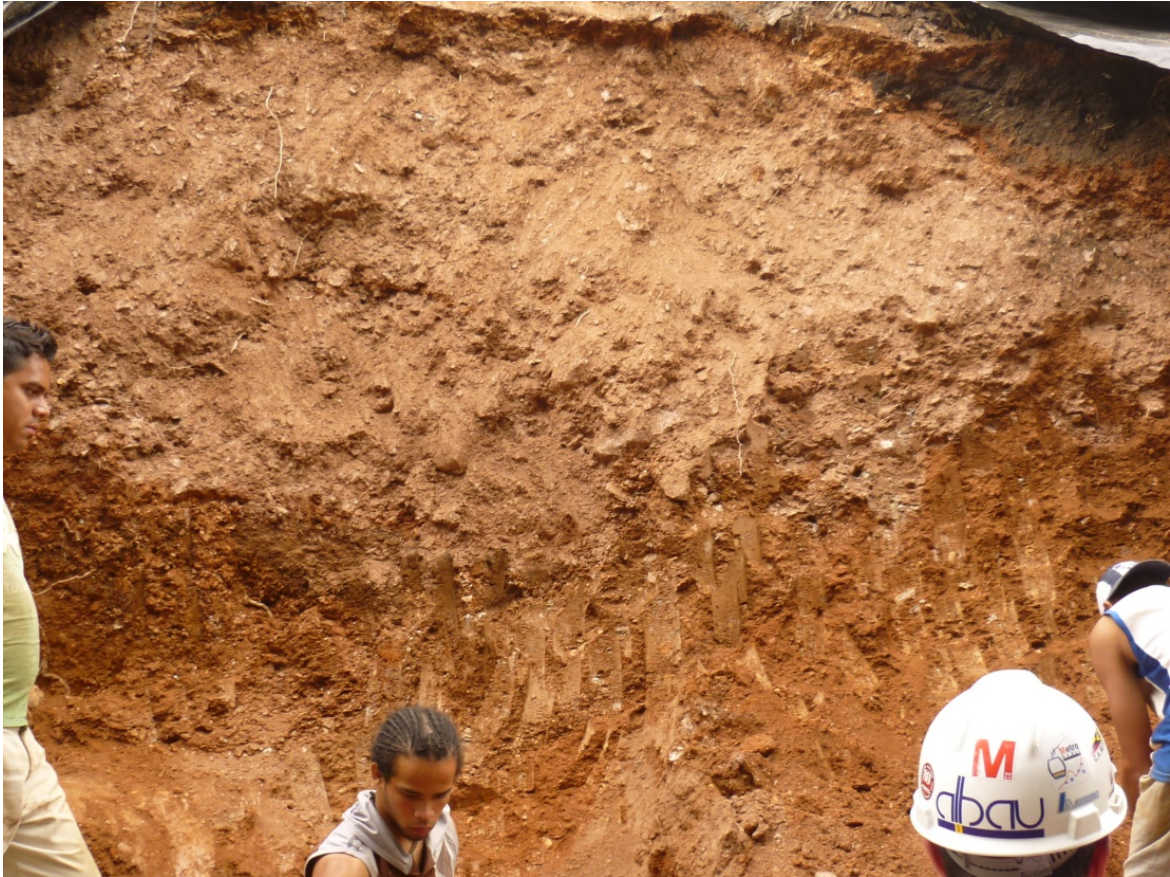
Figura 4.7. Vista en campo de materiales granulares color marron con anaranjado arrastrados por el flujo. Se observan un grupo de obreros trabajando para la estabilización del talud ubicado en las Colinas de San Román.

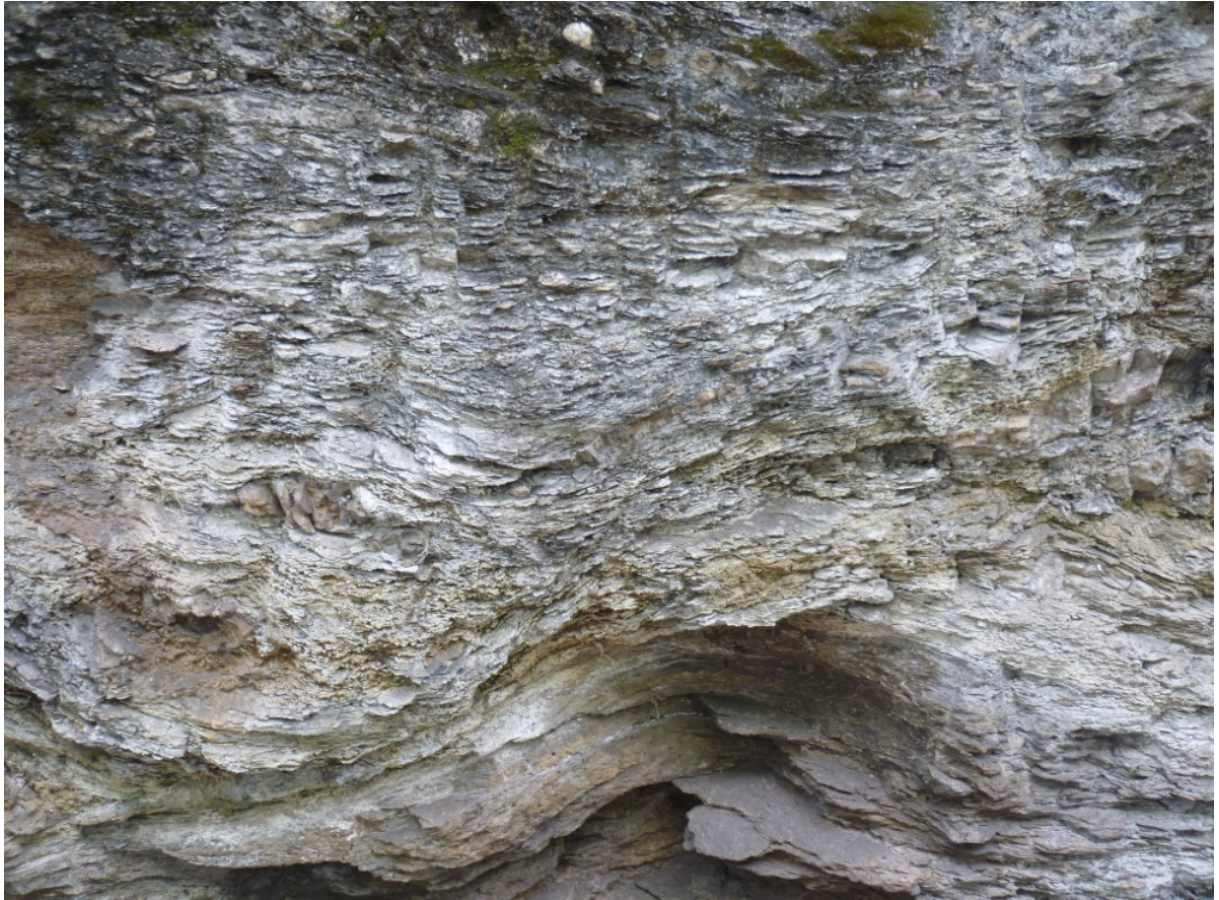
Figura 4.8. Vista de un talud de corte donde aflora una roca meteorizada color gris negruzco con alto grado de deformación producto al plegamiento, nótese que entre los planos de foliación se formaron vetas de cuarzo.

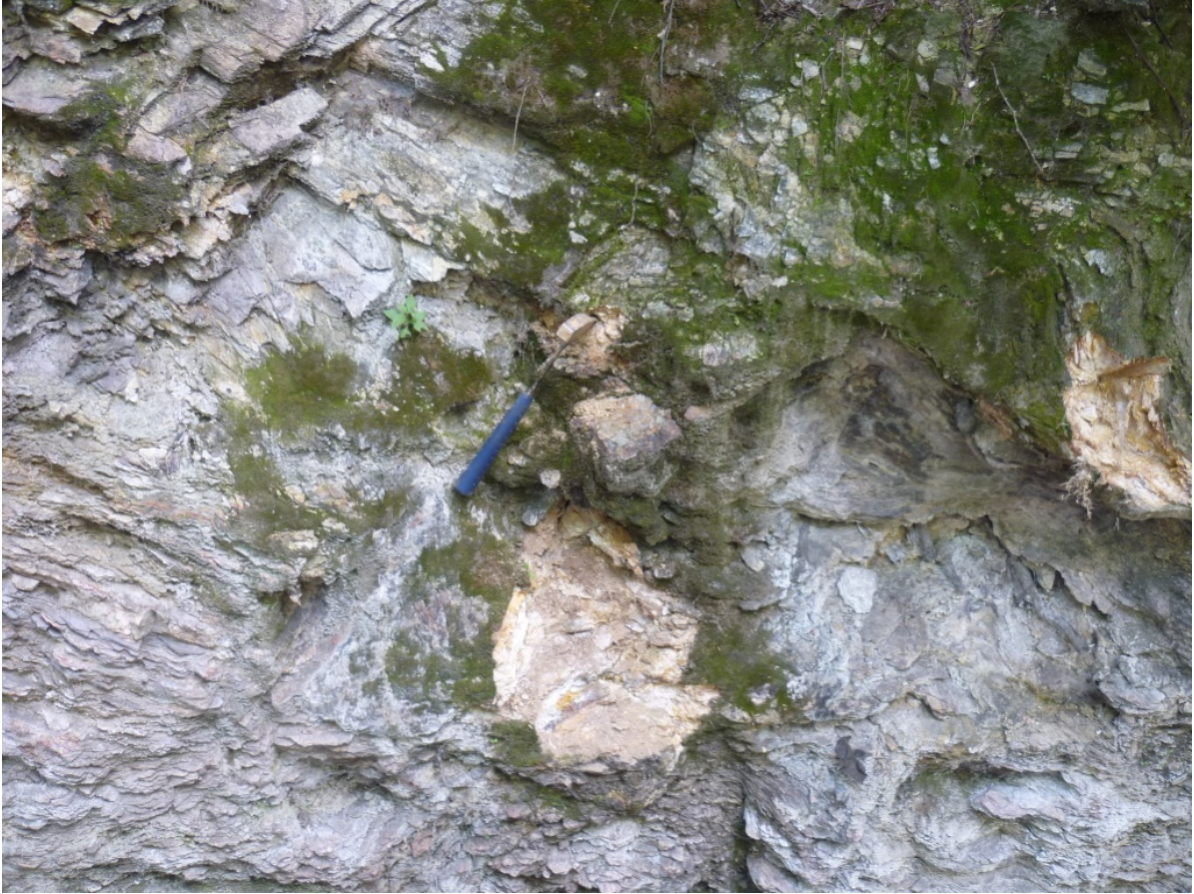
Figura 4.9. Vista detallado del intervalo descrito como horizonte II, donde se observa fragilidad y rotura en los planos de foliación al darle golpes con el martillo, exponiendo un color fresco rosado claro y para el meteorizado gris claro.

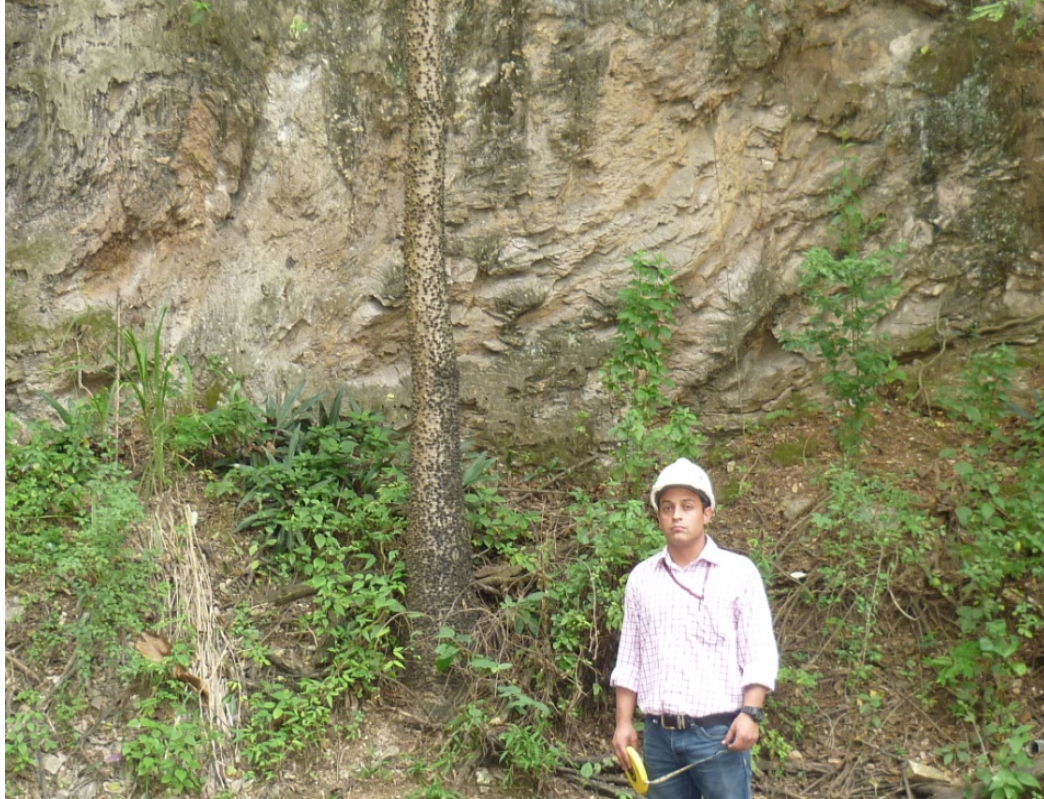
Figura 4.10. Vista detallada del perfil de meteorización, descrito como horizonte IIB, nótese que en la parte superior la roca se observa algunos plegamientos descritos como disarmónicos y en la parte inferior el afloramiento se encuentra cubierto por vegetación.

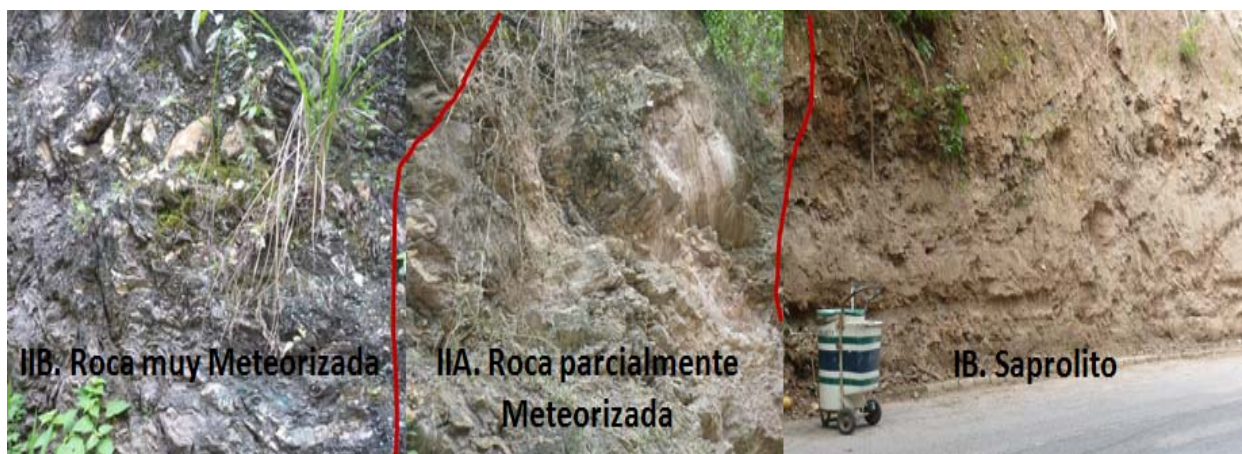
Figura 4.12. Detalle del talud en M11-ESTC 11, indicando horizontes de meteorización, nótese la variación del tipo litológico y de estructuras de deformación (plegamientos).

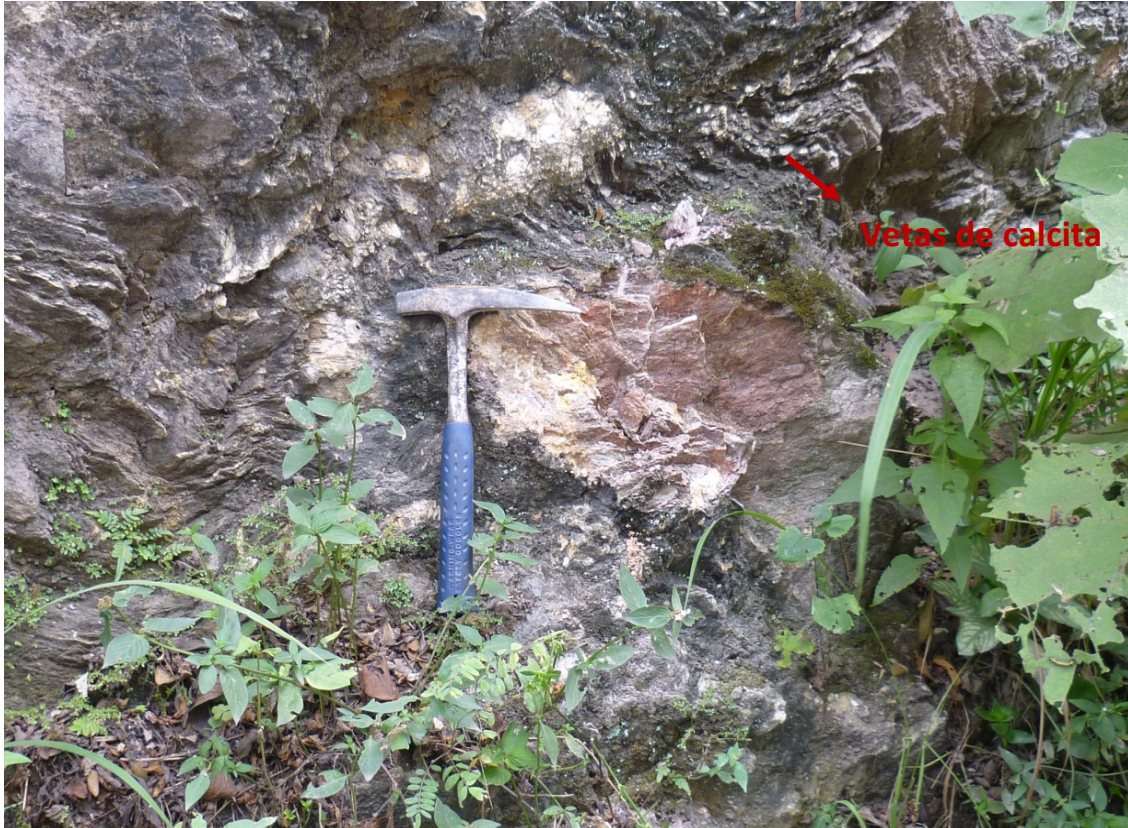
Figura 4.13. Representación en campo del perfil de meteorización indicado como horizonte IIB, el afloramiento se mostró rodeado de vegetación, además se puede observar pequeños plegamientos en la roca , así como también las vetas de calcita entre los planos de foliación.

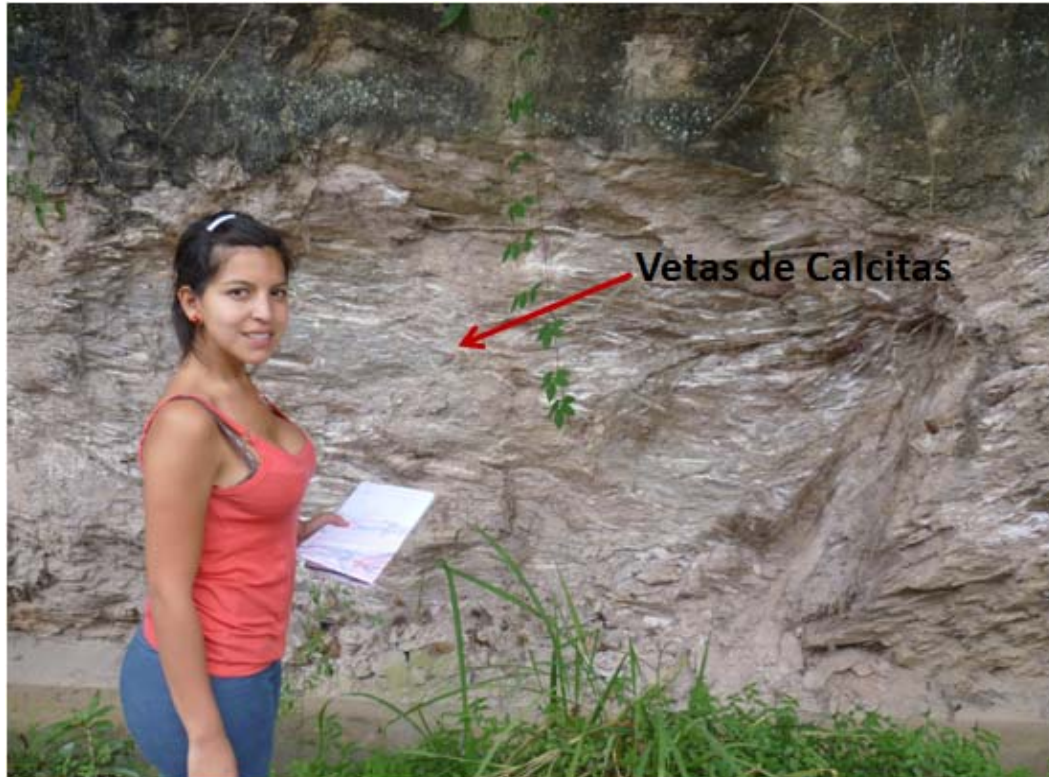
Figura 4.14. Vista del perfil de meteorización, indicado como horizonte IIB, mostrando una roca muy meteorizada con vetas de calcita entre los espacios de los planos de foliación.

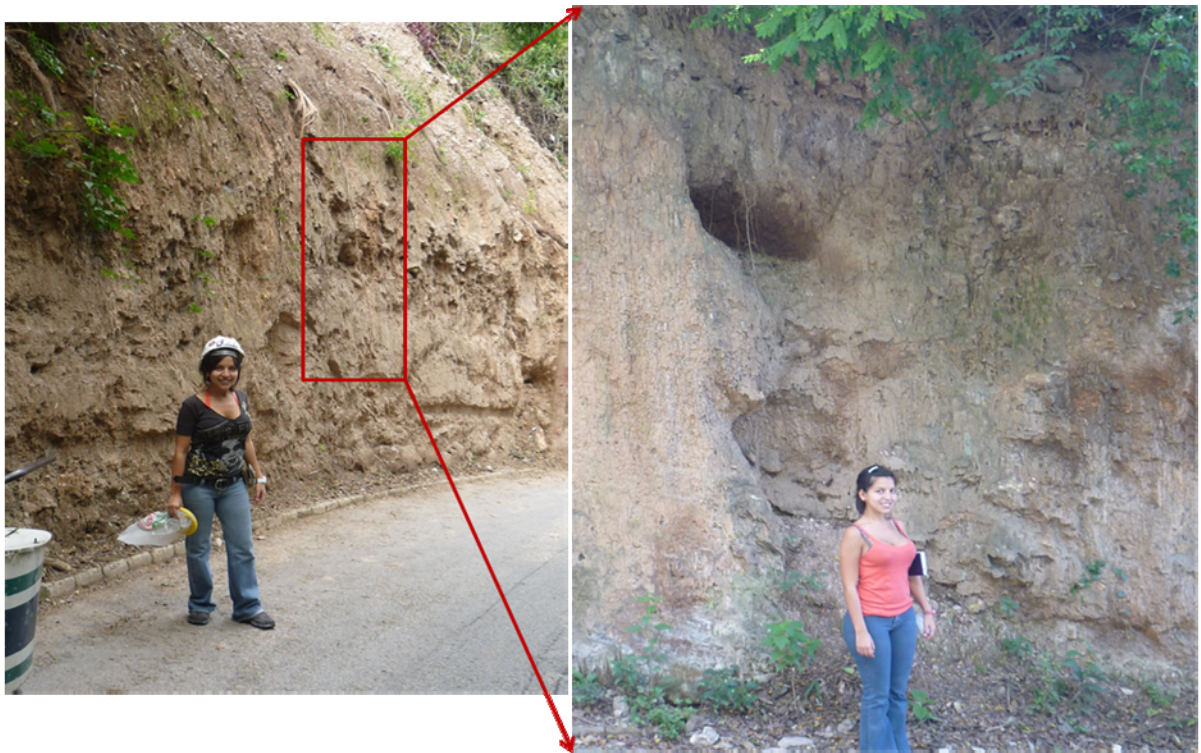
Figura 4.15. Vista en campo del horizonte I-A, nótese la descomposición física de la roca a tal punto en llegar a convertirse en suelo residual, las cuales modifican sustancialmente los parámetros de resistencia y permeabilidad. Se observa al pie del talud material acumulado por arrastre y descascaramiento y en la parte superior se observa horadaciones formadas por la percolación del agua durante escorrentías o por las pasadas lluvias intensas en la Capital.

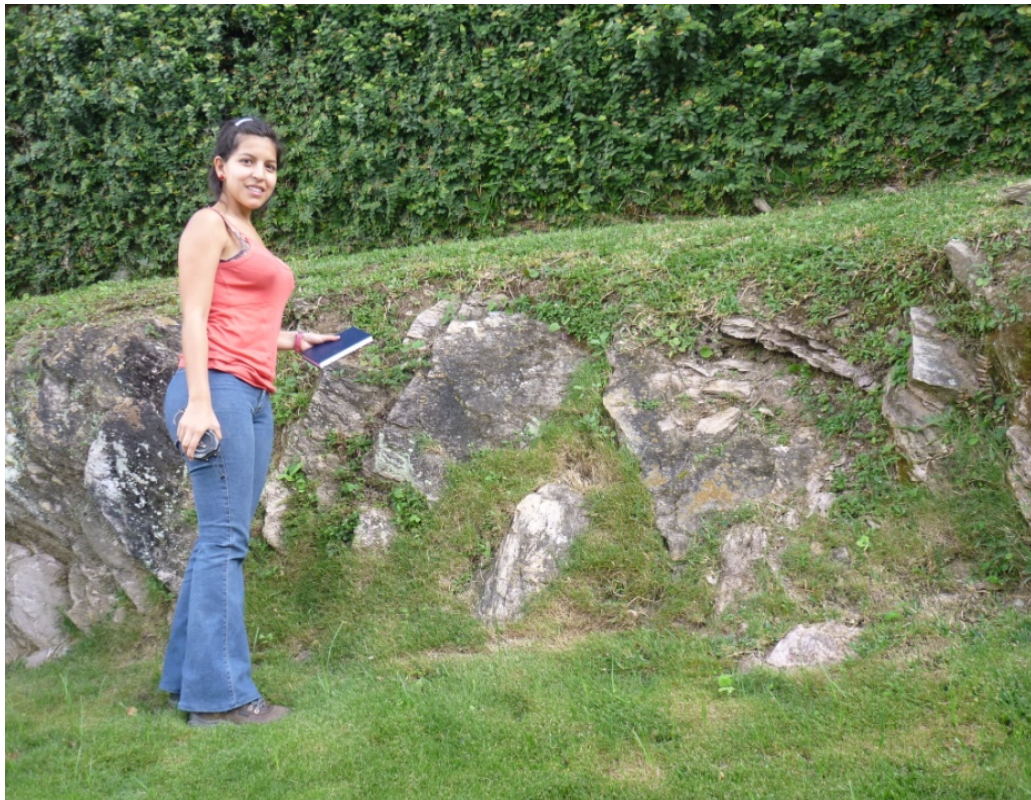
Figura 4.17. Vista del perfil de meteorización indicado como horizonte II A. Se observa una roca más fresca en comparación con otros perfiles, los planos de diaclasa están bien definidos y casi paralelos unos de los otros. El color blanco de se debe a la cristalización de cuarzo, mientras que gris oscuro es el propio de la roca.

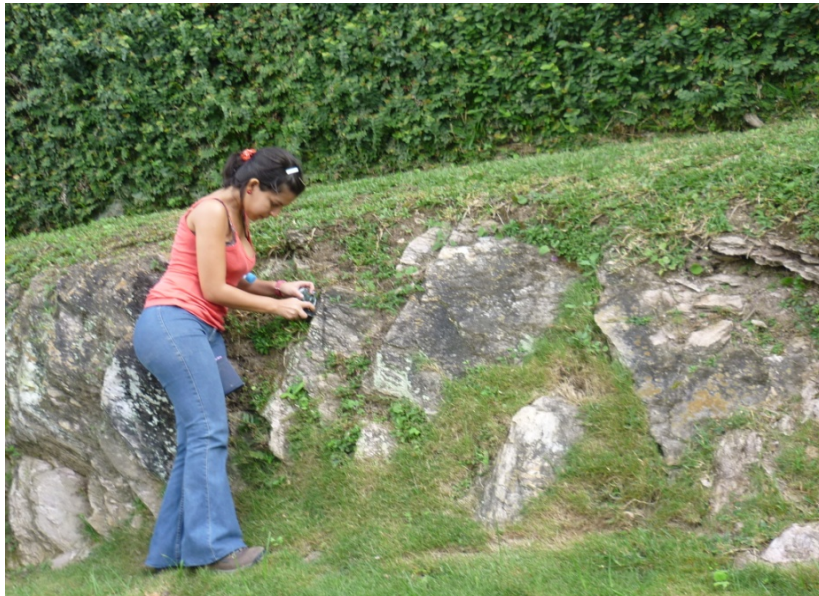
Figura 4.18. Vista del horizonte II. Se observa planos de diaclasas bien representativos y se hizo la medición en uno de ellos. Este frente se presenta como fachada de una vivienda con el nombre Quinta Concheta.

En este sector se exhiben tonalidades grisáceas claras y oscuras con parches blancos, producto a la recristalización del cuarzo.

Uno de los rasgos más característicos de esta roca es su textura gnéica con cuarzo en forma de vetas y boudines, en líneas generales se muestra estable y con manchones negros producto a la meteorización.

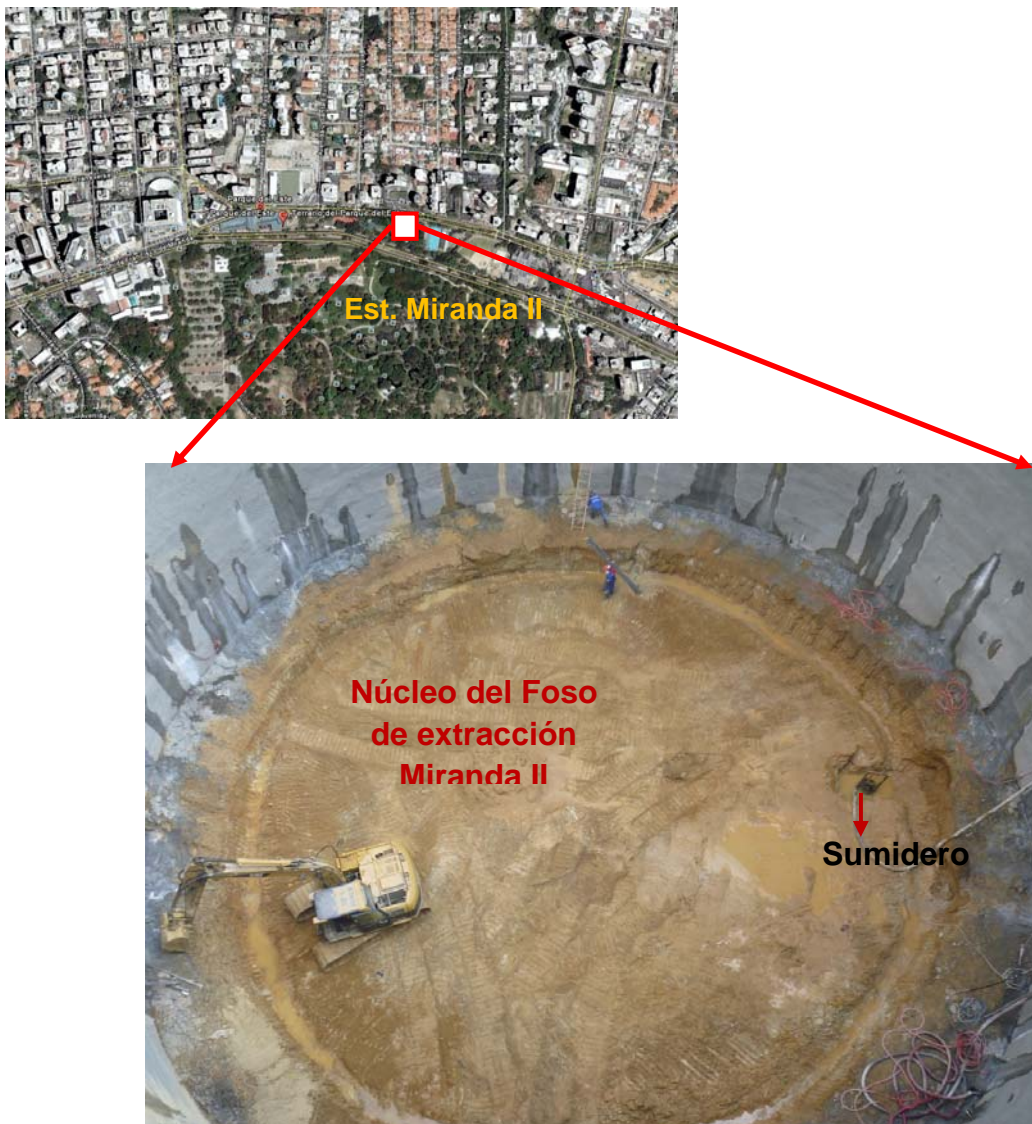
Figura 4.24. Vista en planta del foso de extracción Miranda II, a una profundidad de 23 metros, se observa un jumbo limpiando la zona, removiendo la tierra, material acumulado del concreto entre otros. Nótese la acumulación de agua producto a presencia del nivel freático, la cual se extraía mediante los sumideros.

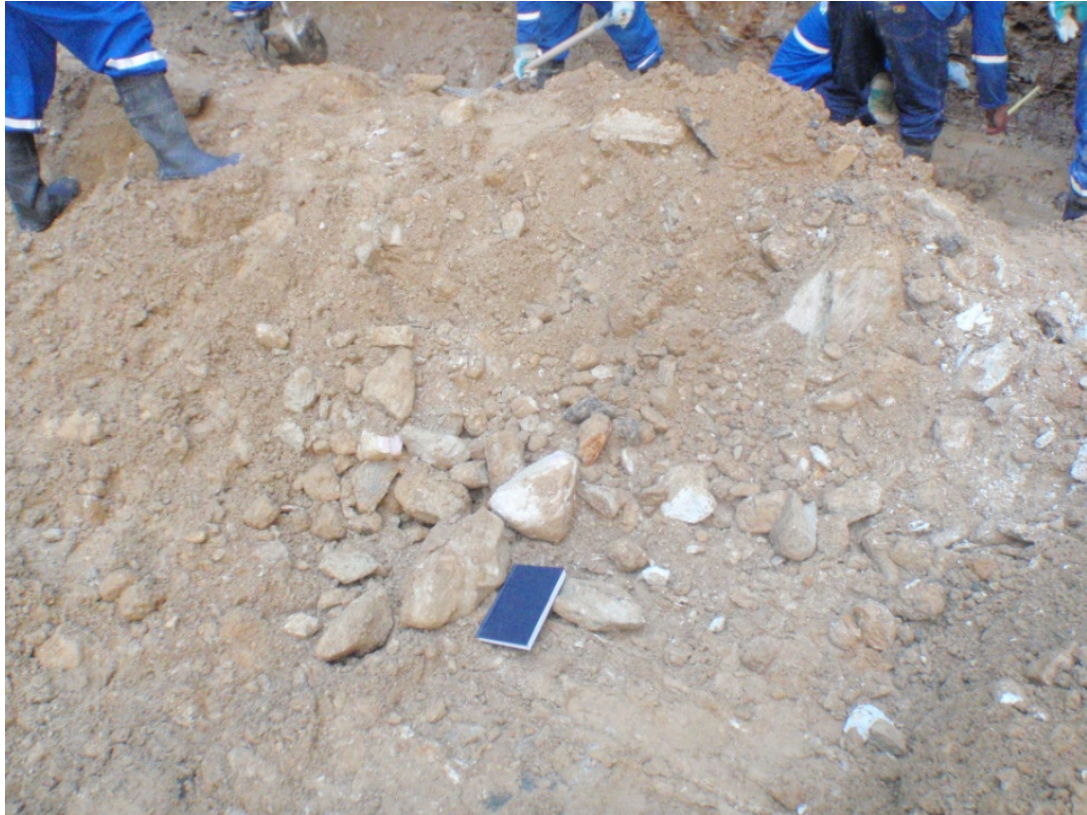
Figura 4.27. Vista en campo de fragmentos de roca angulosas de diferentes tamaños aislados que varían de 20 a 30 cm de longitud, siendo los más representativos los gneis feldespáticos sub-redondeados y en menos proporción cantos de esquistos micáceos y feldespáticos sub-angulosos

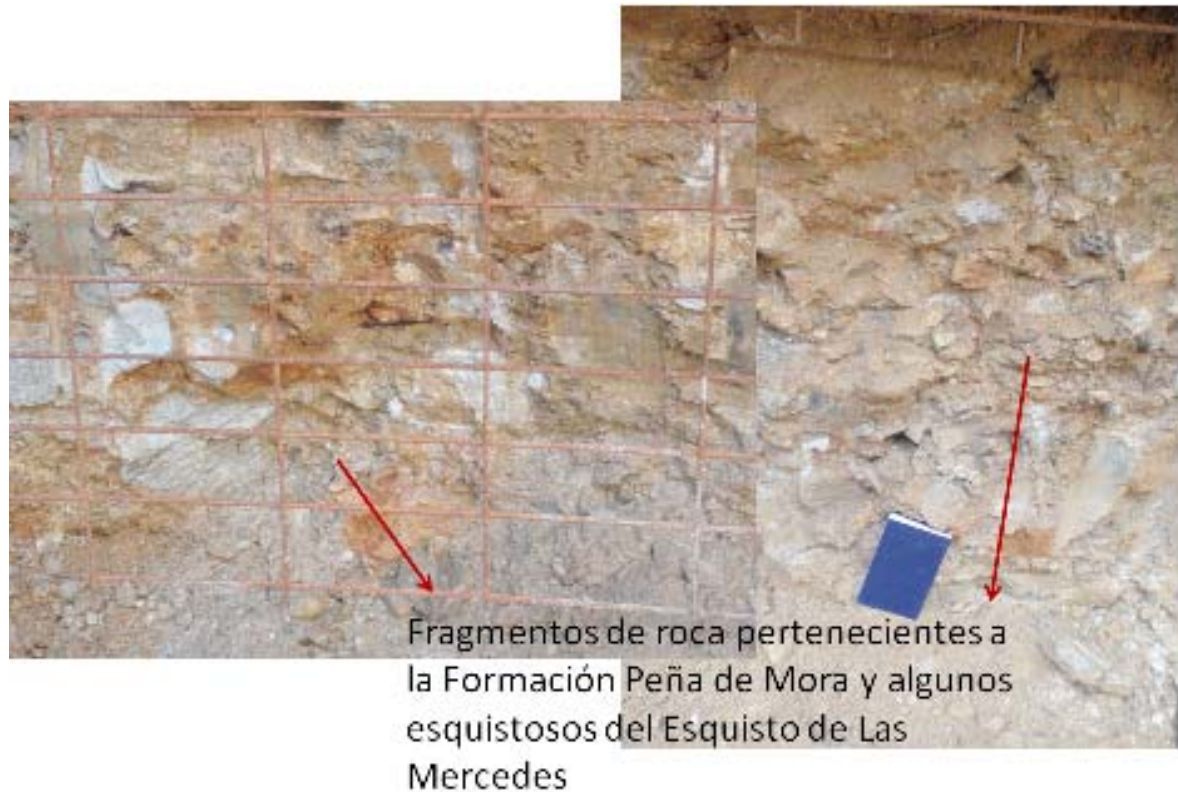
Figura 4.28. Vista del panel 8, anillo 17 perteneciente a la capa descrita como grava mal gradada. Observe la distribución de los fragmentos de roca y la heterogeneidad de los materiales. Note que esta unidad tiene un contenido arenoso y que es pobremente escogida.

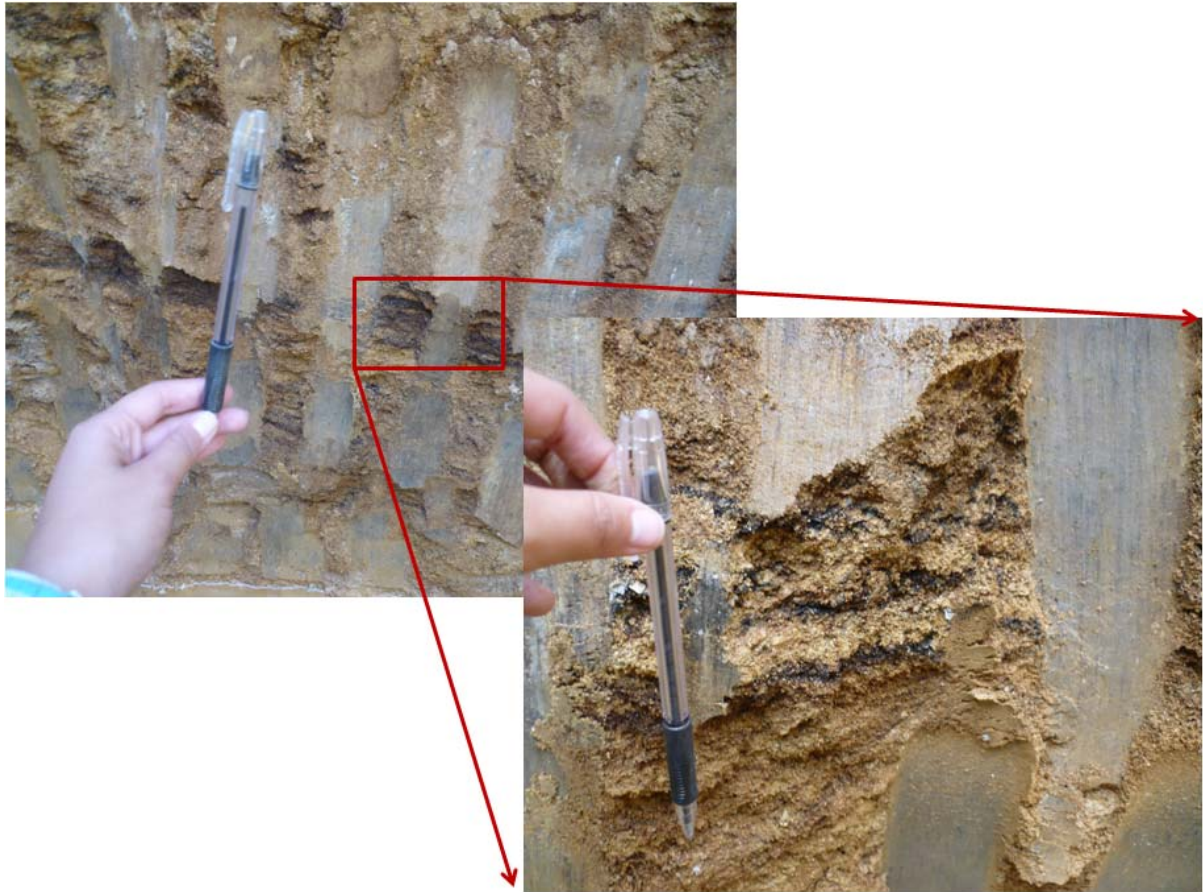
Figura 4.29. Costra ferro-magnésicas producto de subidas y bajadas del nivel freático. Obsérvese que la matriz de esta unidad es arenosa de granos medio a grueso color marrón claro, embebido en una matriz arcillosa de baja plasticidad.

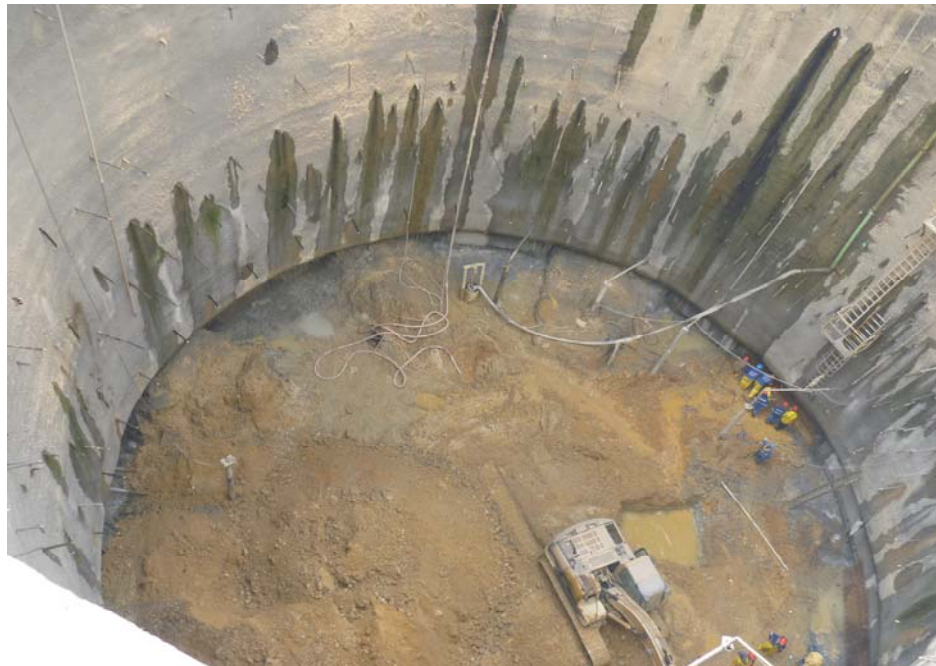
Figura 4.32. Observe en la imagen el foso de Bello campo a una profundidad de 28 metros, note en el núcleo material acumulado de los paneles excavados en presencia de agua descargada por los geodrenes.

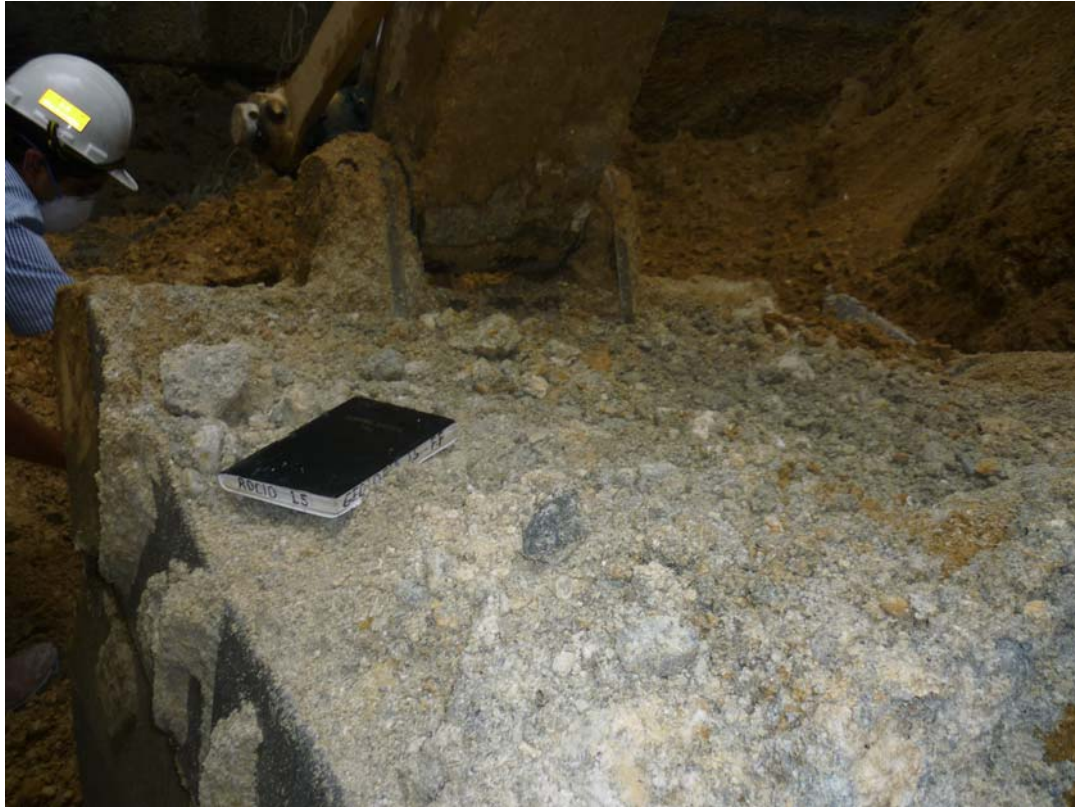
Figura 4.33. La imagen muestra una pala de jumbo con material clasificado como grava arenosa color gris a blanco, se puede notar los tamaños de grano grueso de la arena y los cantos redondeados, algunos fragmentos de esquistos sub-angulares, meteorizados.

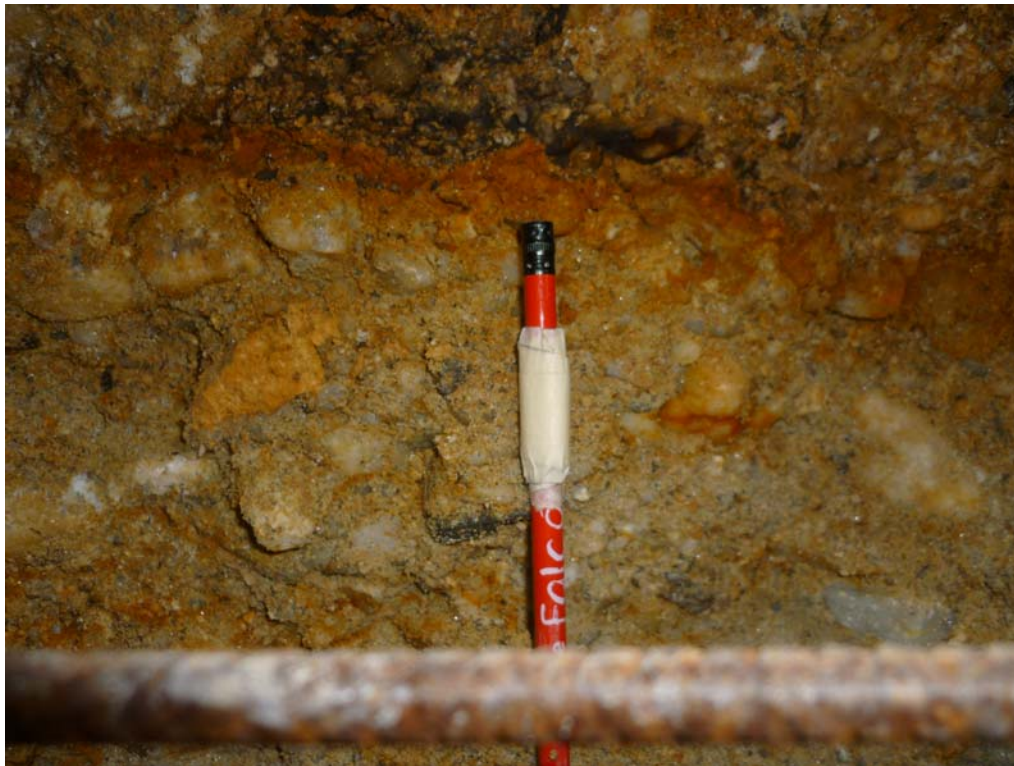
Figura 4.33. Observe en la imagen sedimentos depositados de granulometría gruesa, descrito según la clasificación unificada de suelos (SUSC) como una grava arenosa
