TRABAJO ESPECIAL DE GRADO

Caracterización Geológica – Geotécnica y elaboración de mapa de zonificación geotécnica en los sectores Parque Generalísimo Francisco de Miranda-Bello Campo, perteneciente a la línea 5 del metro de Caracas y las urbanizaciones Caurimare, Lomas del Mirador, Lomas de San Román, Lomas de Las Mercedes y Santa Sofía

Para optar al Título de Ingeniera Geóloga

Caracas, Junio 2011

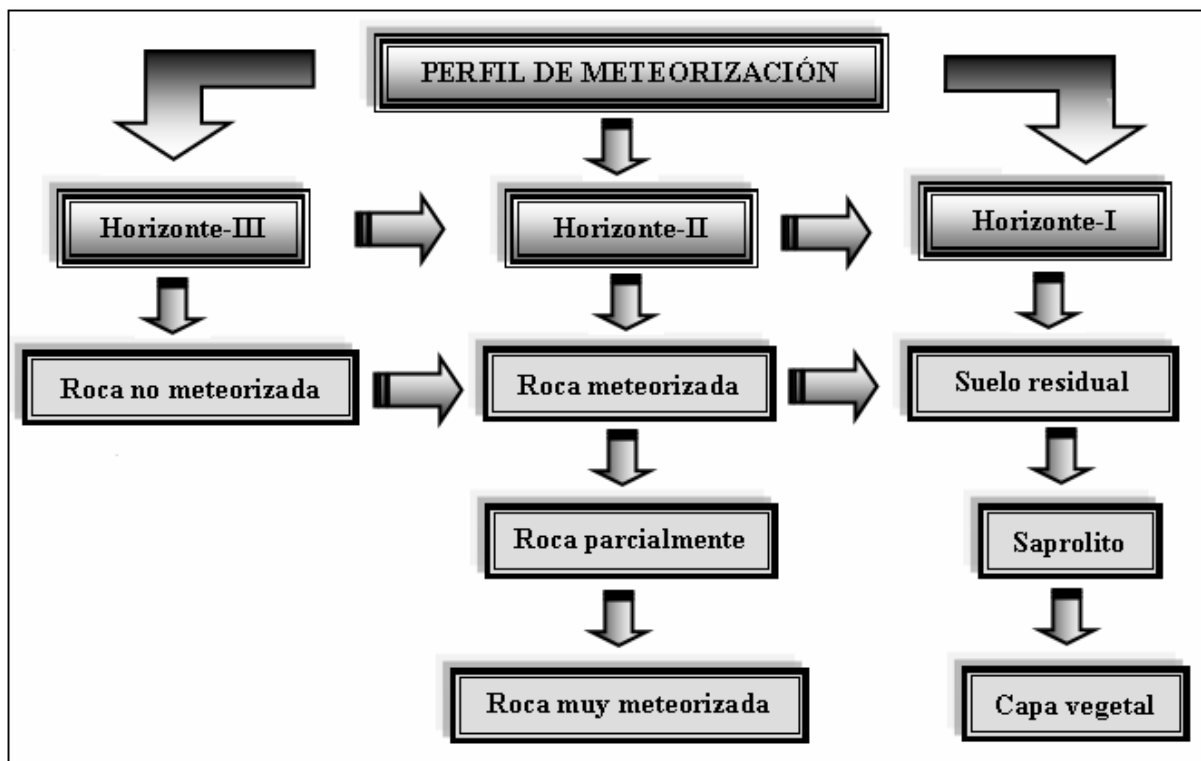
Figura 5.4. Perfil de meteorización propuesto por Deere y Patton (1971)

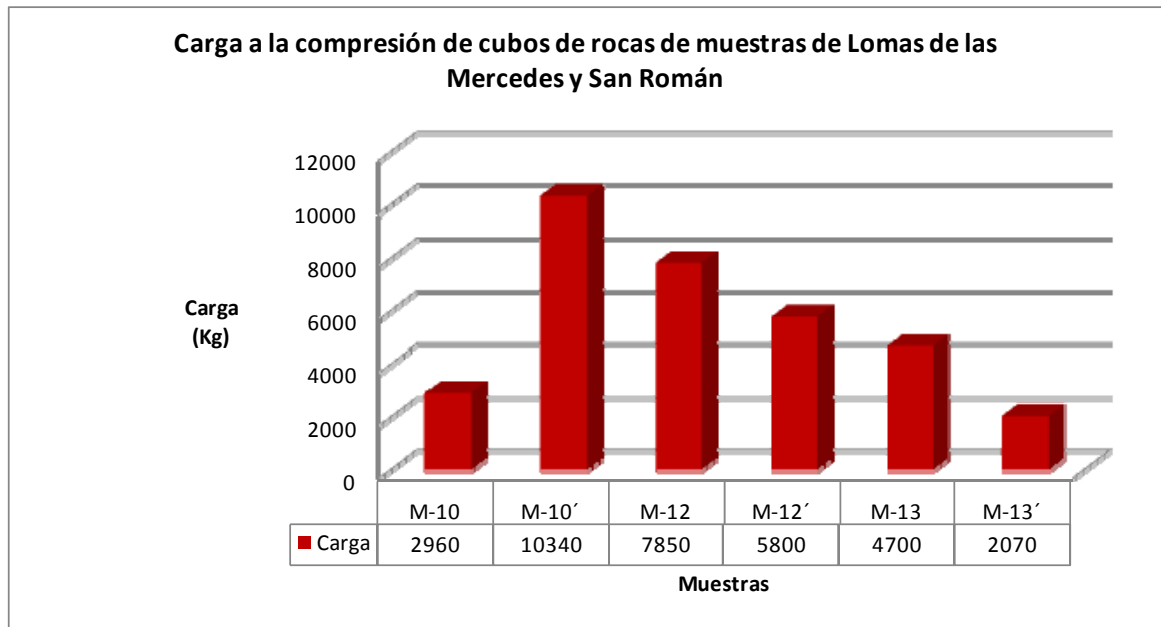
Gráfico 6.2. Muestra los valores de carga que soporta la roca

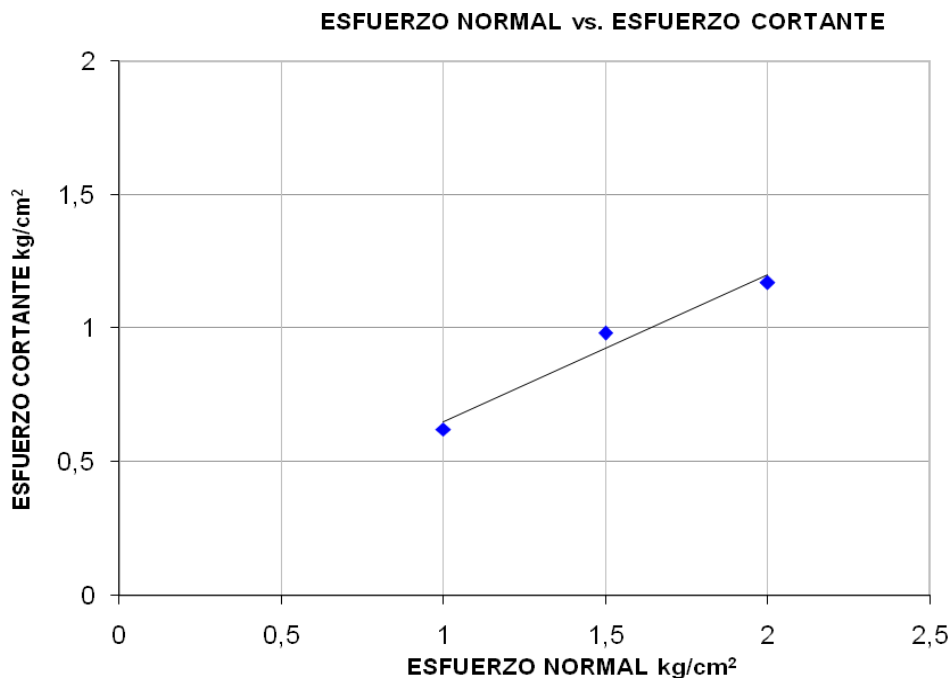
Valor de Cohesión C (kg/cm ²)	0,10
Angulo de Fricción ϕ	28,68

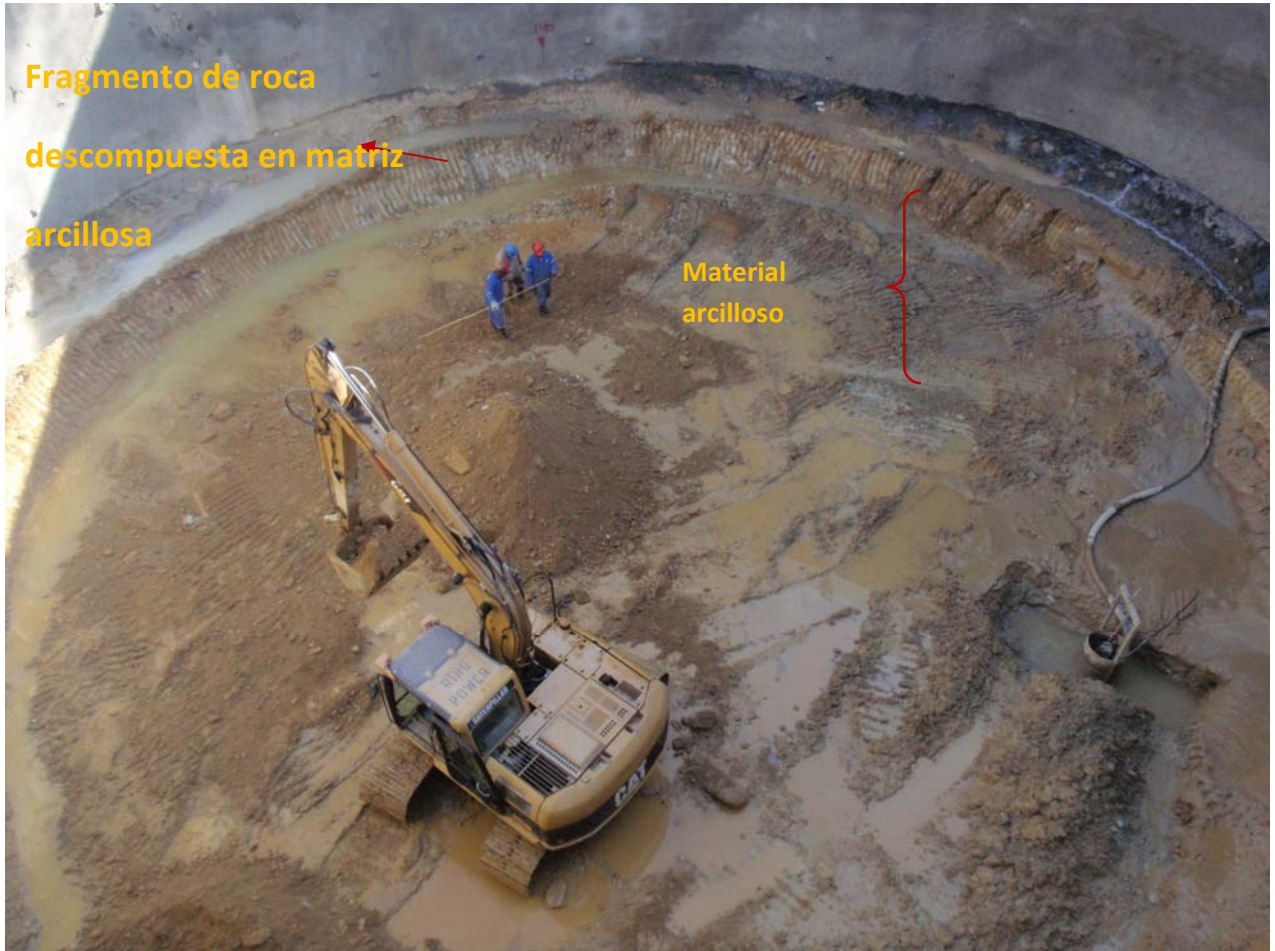
Vista en planta del foso de extracción Miranda II a una profundidad de 22m, el material que se observa es arcilloso hacia el lado derecho de la imagen y al otro lado fragmentos de roca descompuestas en matriz arcillosa.

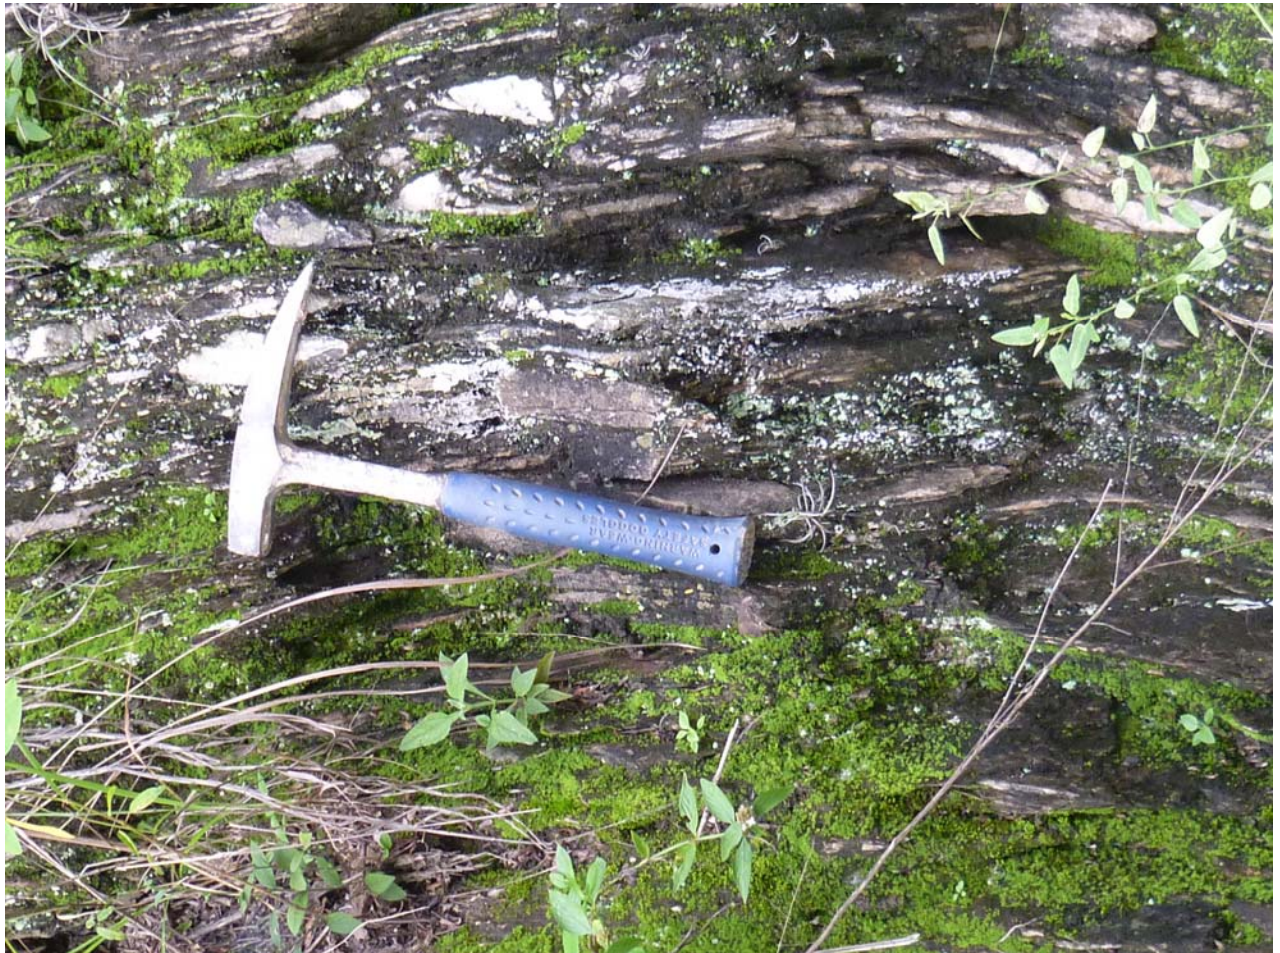
Esquisto calcáreo, se observa el cuerpo rocoso más fresco y grandes vetas de cuarzo. Sector Santa Sofía.

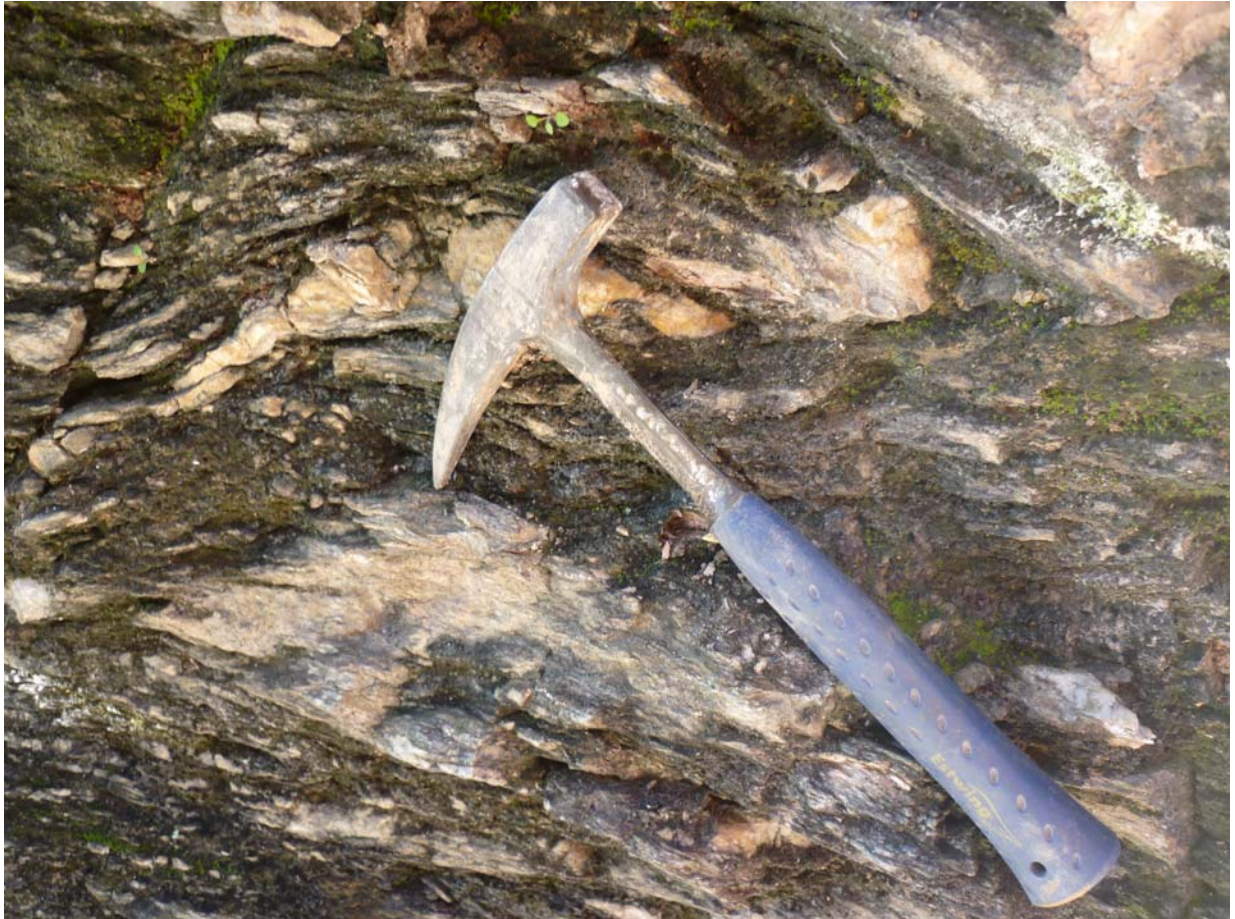
Esquisto calcáreo meteorizado en el sector Lomas del Mirador.

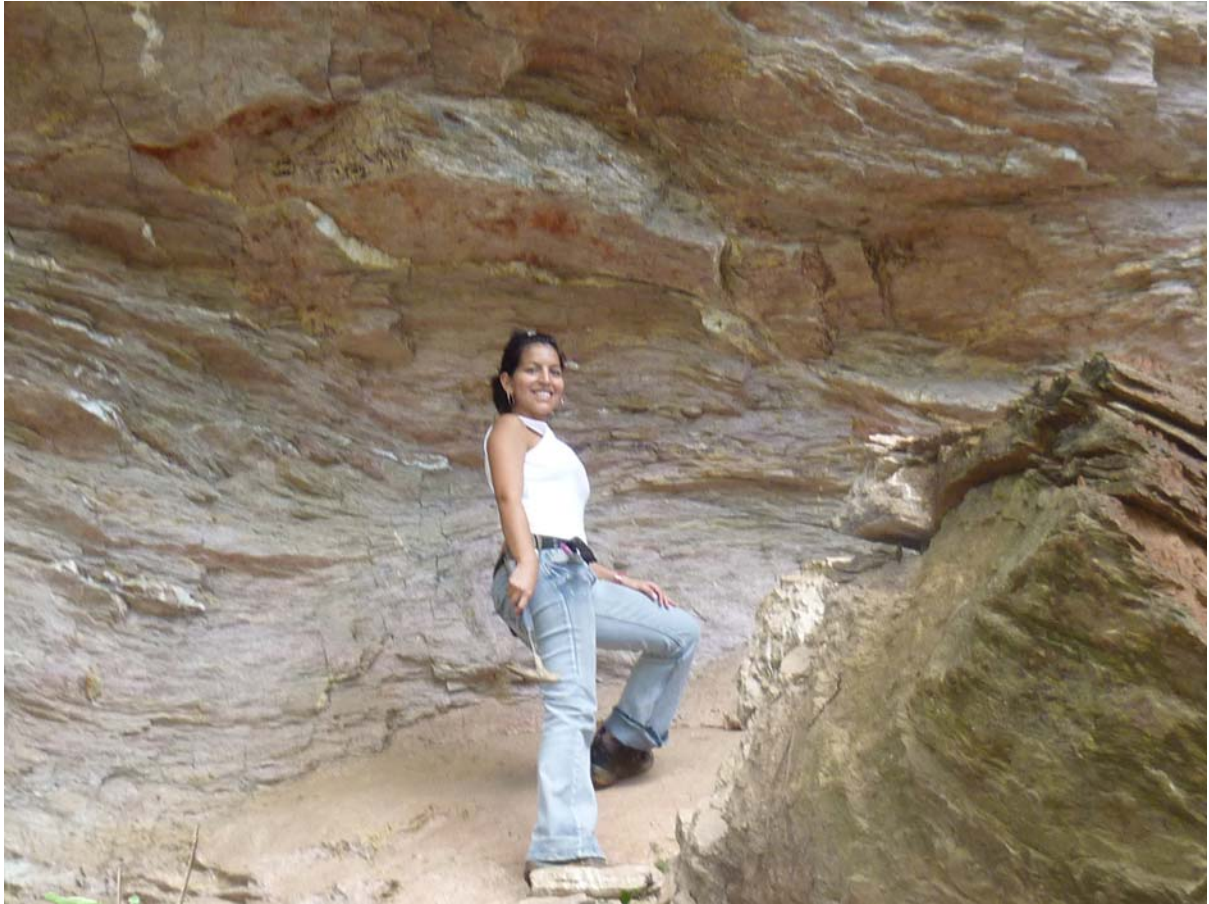
Esquisto calcáreo cuarzoso en el sector el Tepuy. Urbanización Caurimare.

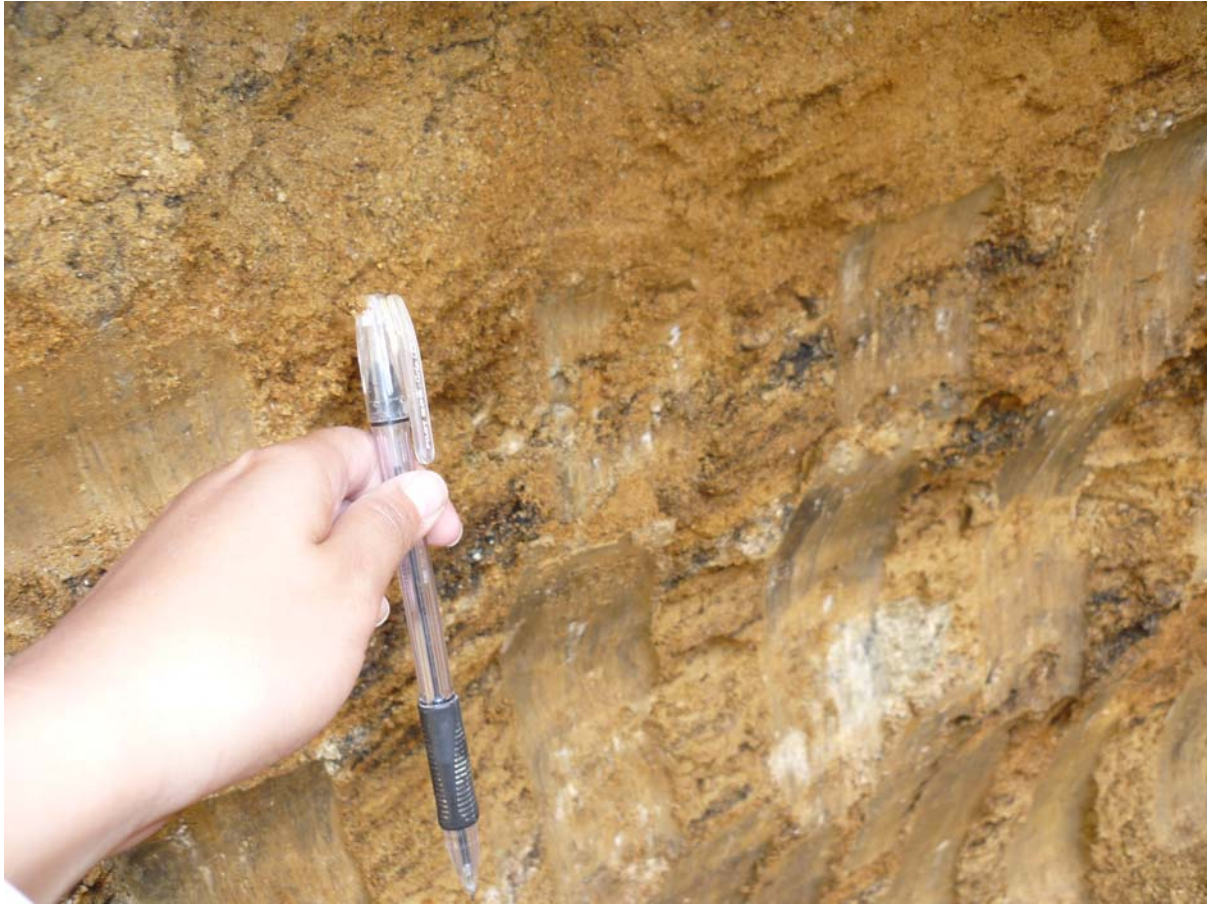
Arena limosa con niveles que costras ferro-mangánicas identificado por el color oscuro.

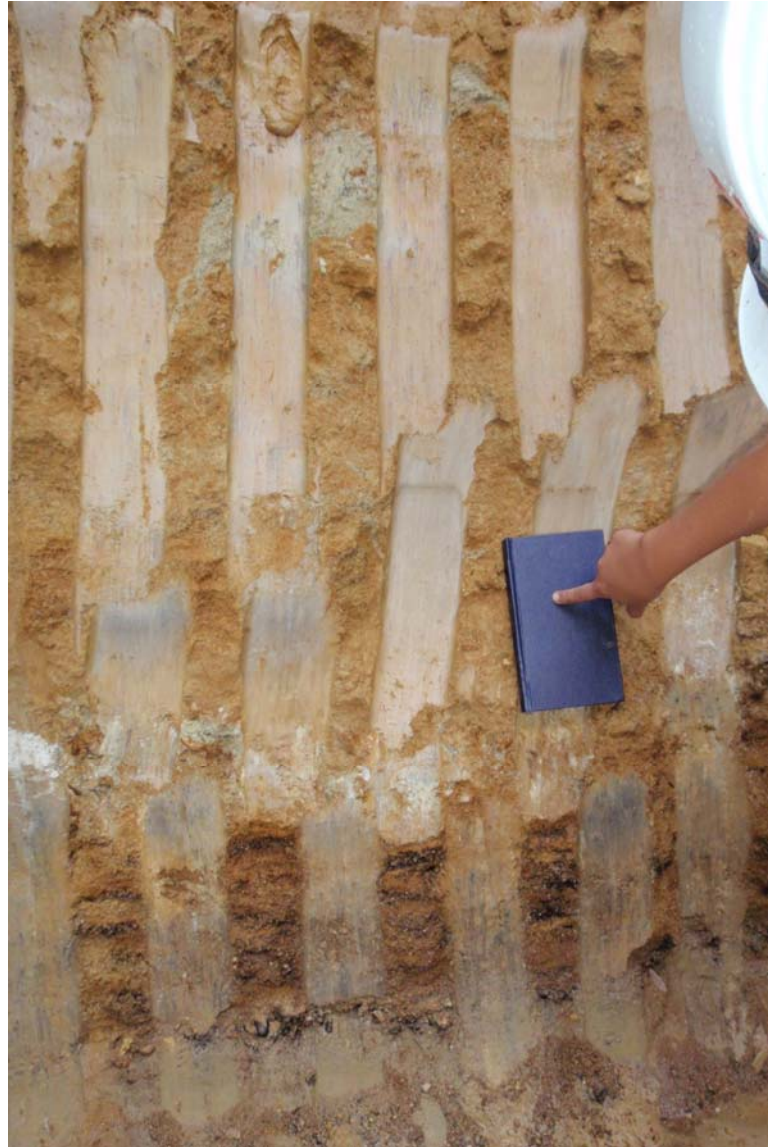
Se observa variación en la granulometría granocreciente. Hacia la base arena de grano medio con costras ferro-maganésicas y hacia el tope arena grano fino.
