**UNIVERSIDAD CENTRAL DE VENEZUELA  
FACULTAD DE INGENIERÍA  
ESCUELA DE METALURGIA Y CIENCIAS DE LOS MATERIALES  
POSTGRADO**

**TRABAJO ESPECIAL  
PARA OPTAR AL TÍTULO DE MAGÍSTER SCIENTIARUM  
EN METALURGIA Y CIENCIAS DE LOS MATERIALES**

**CARACTERIZACIÓN TRIBOLÓGICA DE PELÍCULAS DE ZrN DEPOSITADAS  
MEDIANTE TÉCNICA PVD**

**Caracas, 31 Octubre 2003**

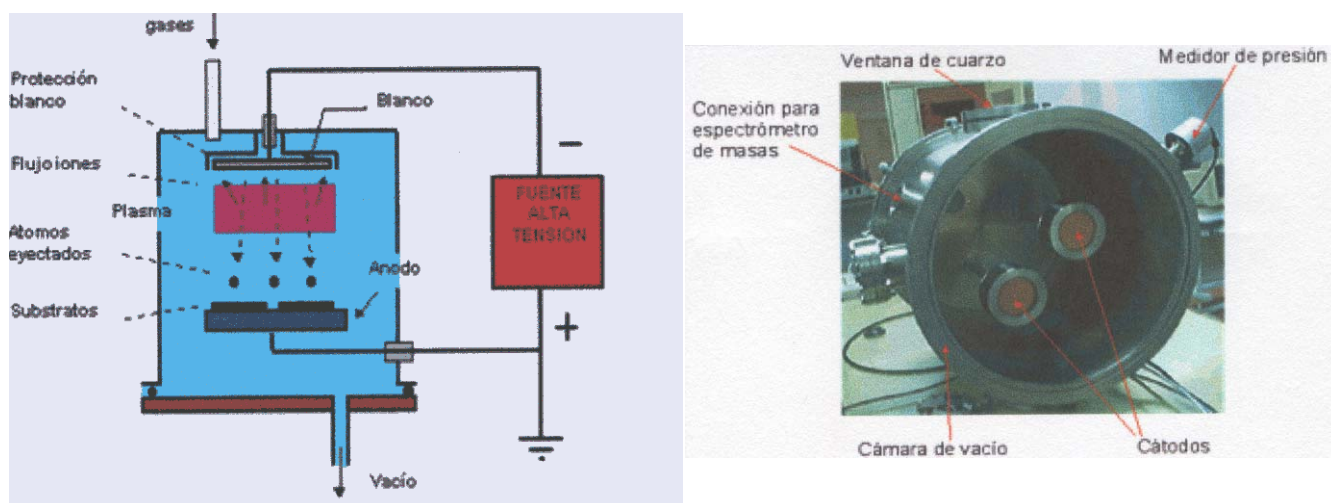
**Fig. 1.5 Arreglo básico requerido para llevar a cabo la deposición iónica asistida por bombardeo. (a) Partes básicas del equipo para deposición, (b) Cámara de deposición.**

En la Deposición Iónica Asistida por Bombardeo SIP (Sputter Ion Plating), que es el proceso que nos concierne, se utiliza un equipo constituido por las partes que se muestran en la Figura 1.5 (a) las cuales se arreglan en una cámara como en la Figura 1.5 (b).

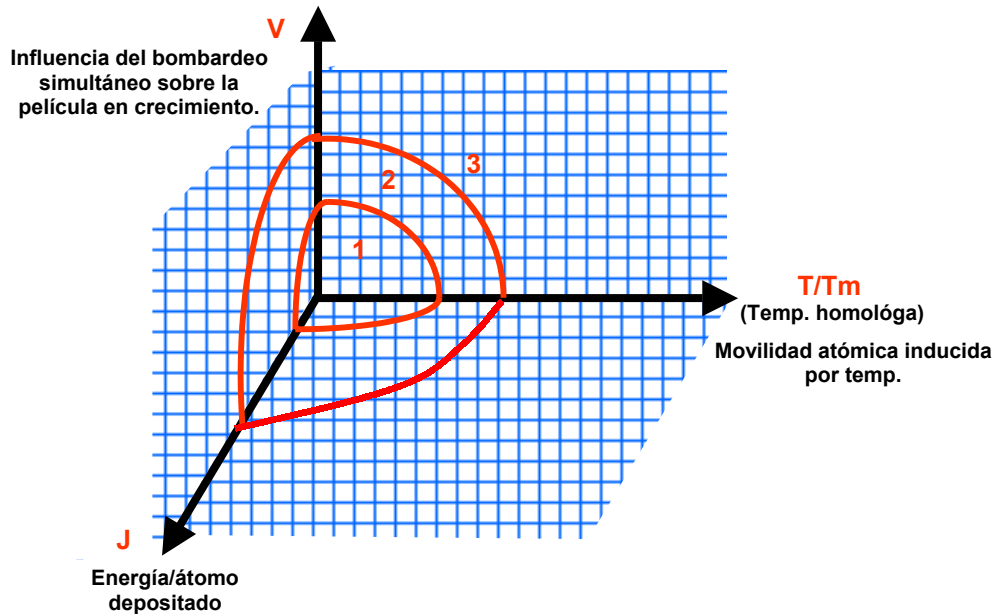
**Fig. 1.9 Variables consideradas en el Modelo de Zonas Estructurales propuesto por Thornton.**

crecimiento, la *Energía/Átomo* depositado y la *Movilidad Atómica* inducida por la temperatura homóloga ( $T_s/T_m$ ) o relación entre la temperatura del sustrato ( $T_s$ ) y la temperatura de fusión del recubrimiento ( $T_m$ ), ambas en K. En la Figura 1.9 se muestra la ubicación de tres zonas estructurales como función de las variables del proceso de deposición.

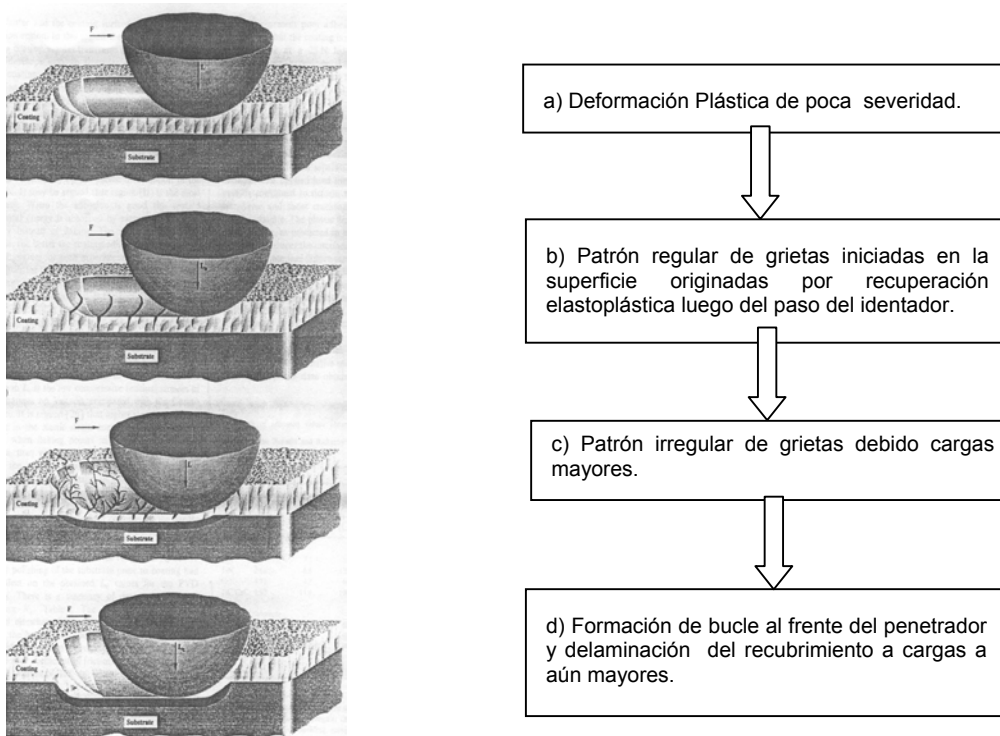
**Fig. 1.15 Características generales de la raya en diferentes etapas de la prueba de rayado.**

En la Figura 1.15 se muestran algunas características en la superficie de la huella grabada por paso del penetrador en la prueba de rayado

A bajas cargas críticas ( $Lc_1$ ), las fallas que se forman debajo de la punta de diamante son ocasionadas por los esfuerzos tensiles del recubrimiento originados por las fuerzas tangenciales de fricción. La superficie rayada adquiere características diferentes que son dependientes del estado de esfuerzo al cual es sometido el recubrimiento a medida que avanza el ensayo.

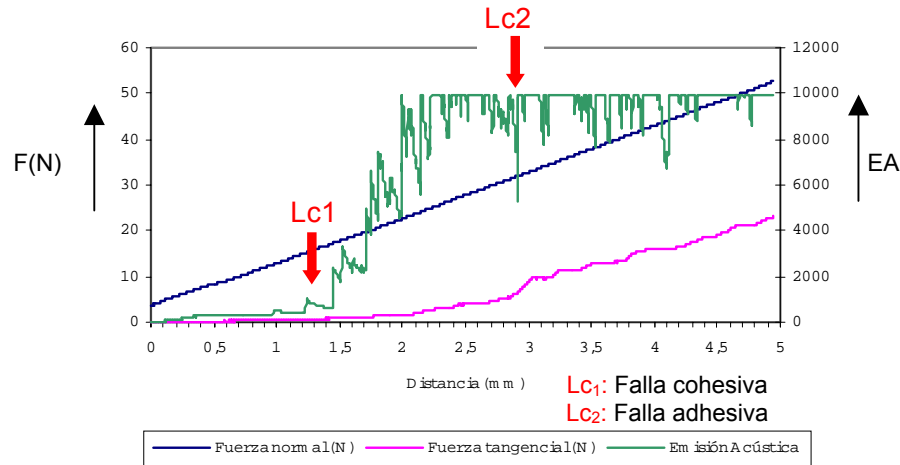
**Fig. 1.16 Gráfica típica de los resultados del ensayo de rayado.**

Las señales acústicas, la carga normal aplicada, la fuerza tangencial generada y la distancia de prueba o longitud de raya, son evaluadas y graficadas como en la Figura 1.16. La carga compresiva a la cual ocurre la falla es evaluada a partir de los aumentos repentinos de la señal de emisión acústica y confirmada ésta, mediante el examen microscópico de la huella de rayado. Cuando ocurre la falla de adhesión ( $Lc_2$ ), la señal acústica puede incrementarse súbitamente o paulatinamente como función de

la carga. La distancia a la cual ocurre éste evento puede encontrarse directamente en la gráfica y ello puede ser verificado directamente sobre la muestra mediante la inspección microscópica (MO y/o MEB).

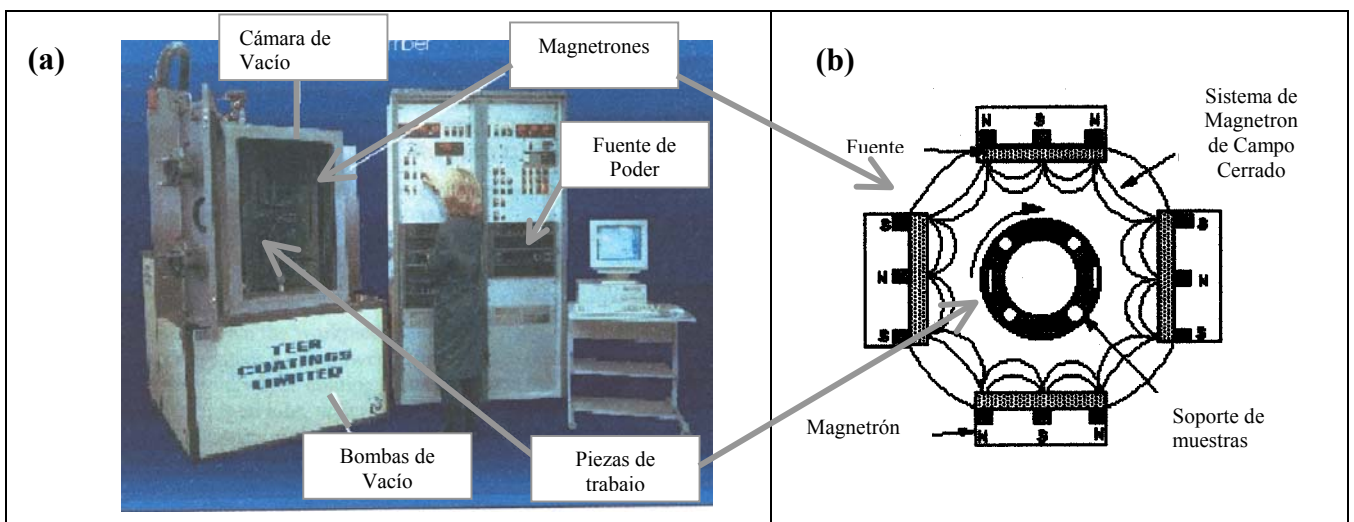
**Fig. 2.1 Arreglo de los elementos en la técnica CFUBMSIP. (a) Partes del sistema de deposición iónica (b) Configuración de los magnetrones para crear un flujo de campo cerrado.**

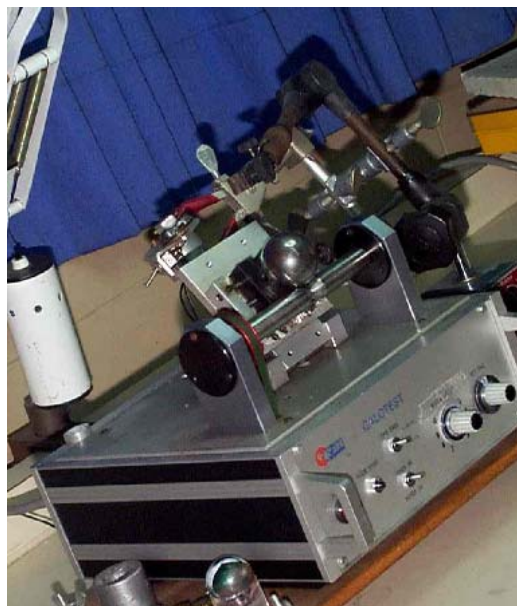
**Fig. 2.2 Equipo Calotest CSEM**

Se utilizó el equipo CALOTEST CSEM, en el mismo se hace rotar una bola de acero contra la superficie del material bajo estudio. El equipo utilizado se muestra en la Figura 2.2.

Entre la bola y la superficie recubierta se interpuso una mezcla abrasiva a base de 100 ml ethyl glycol y 1 gr de pasta de diamante de  $1\mu\text{m}$  de diámetro. En la muestra se produjo un cráter el cual fue evaluado al finalizar la prueba. Antes de la prueba, las probetas fueron sometidas a limpieza con acetona (30 min) y luego en alcohol (30 min) en un aparato de ultrasonido. Este es un ensayo abrasivo y por ello la limpieza previa y posterior a las pruebas es importante. Las condiciones del ensayo se mantuvieron constantes en cuanto a velocidad del eje y diámetro de la bola el cual fue de 30 mm. Para esta evaluación se midieron los diámetros de los cráteres obtenidos, empleando un analizador de

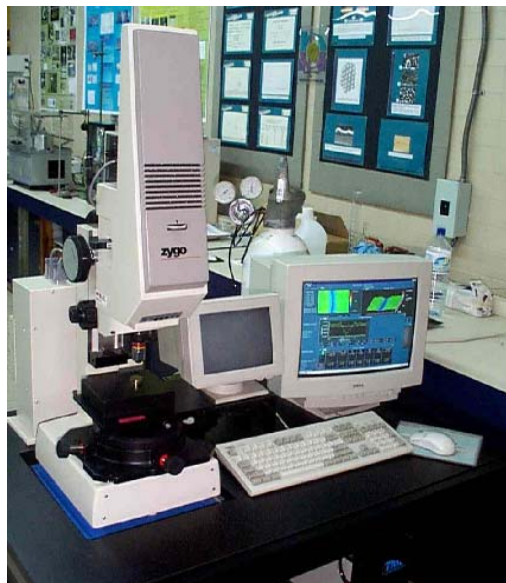
**Fig. 2.4 Equipo de Perfilometría PROFILER ZYGO.**

**Evaluación Topográfica:** Con ésta evaluación, se determinó la rugosidad promedio  $R_a$  y el perfil topográfico 3D de las muestras en su condición original de fabricación, y una vez realizados los ensayos tribológicos, se tomaron secciones de interés para la determinación de la profundidad y áreas de las huellas generadas durante éstos ensayos. El equipo utilizado fue un perfilómetro por interferometría óptica PROFILER- ZYGO, modelo New View, como el mostrado en Figura 2.4.

Este equipo está constituido básicamente por: a) un microscopio, el cual usa la técnica de interferometría de luz visible para determinar cambios superficiales en materiales capaces de reflejar luz; b) un monitor de visualización; c) un computador, el cual corre los programas especializados que permiten medir la rugosidad y otros parámetros topográficos.

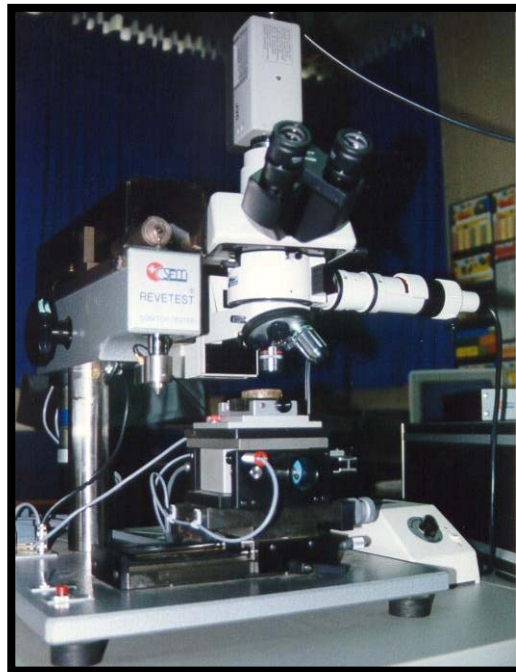
**Fig.2.5 Vista frontal del Equipo REVETEST marca CSEM**

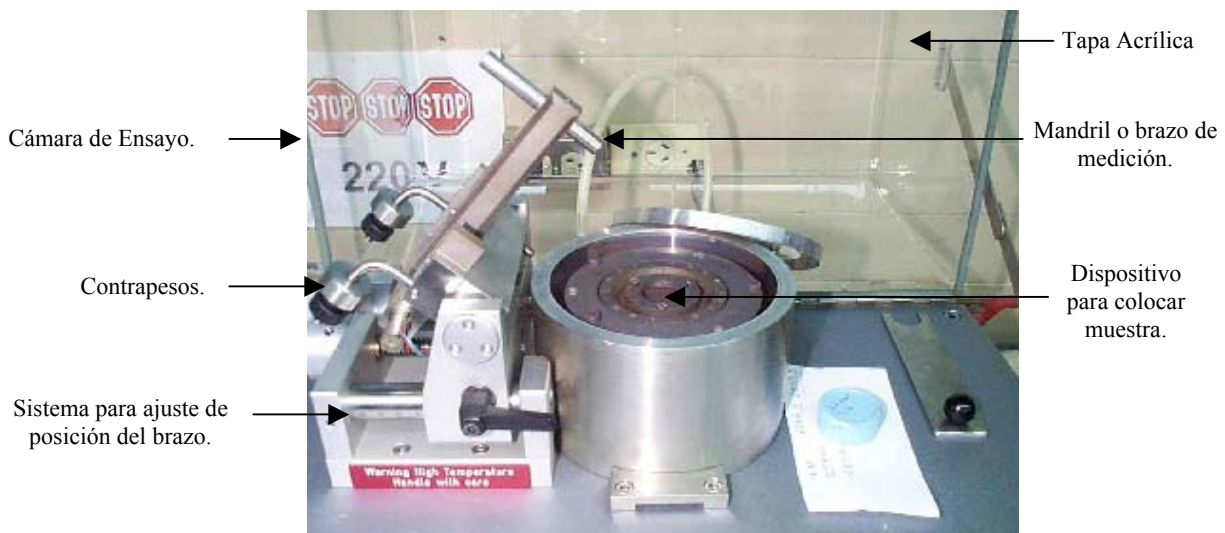
**Fig.2.7 Unidad de ensayo del Tribómetro de alta temperatura.**

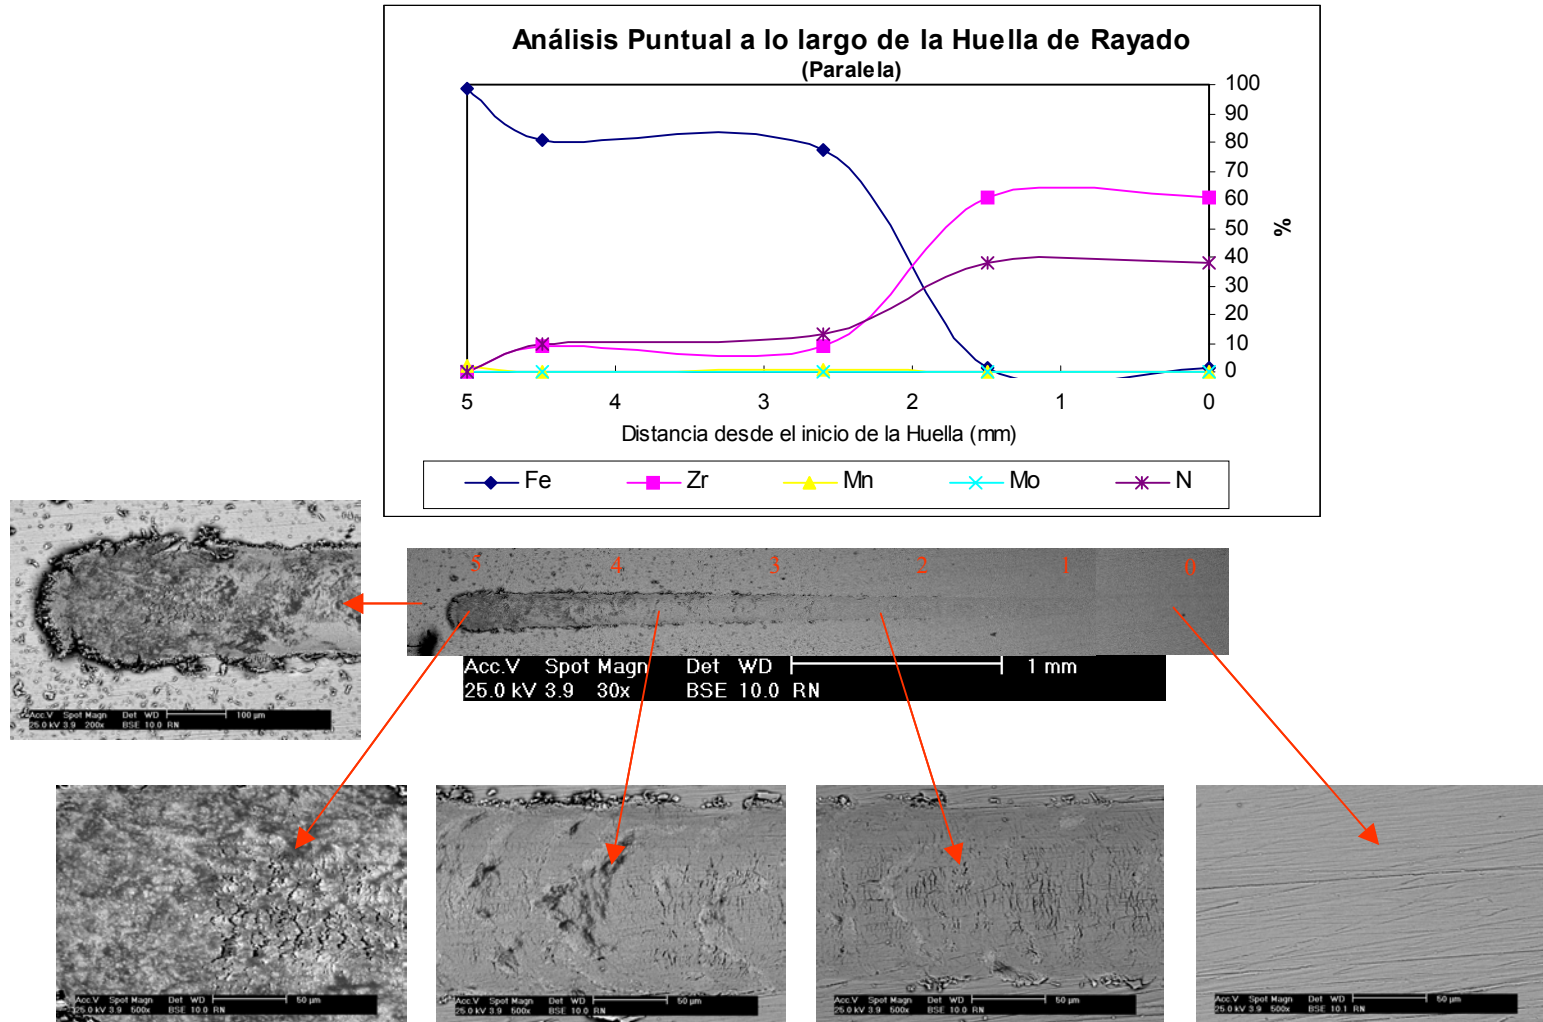
**Fig. 3.23 Imágenes MEB y Análisis puntual EDAX lo largo de una de las huellas de rayado realizadas en dirección paralela a las marcas de labrado del recubrimiento original.**

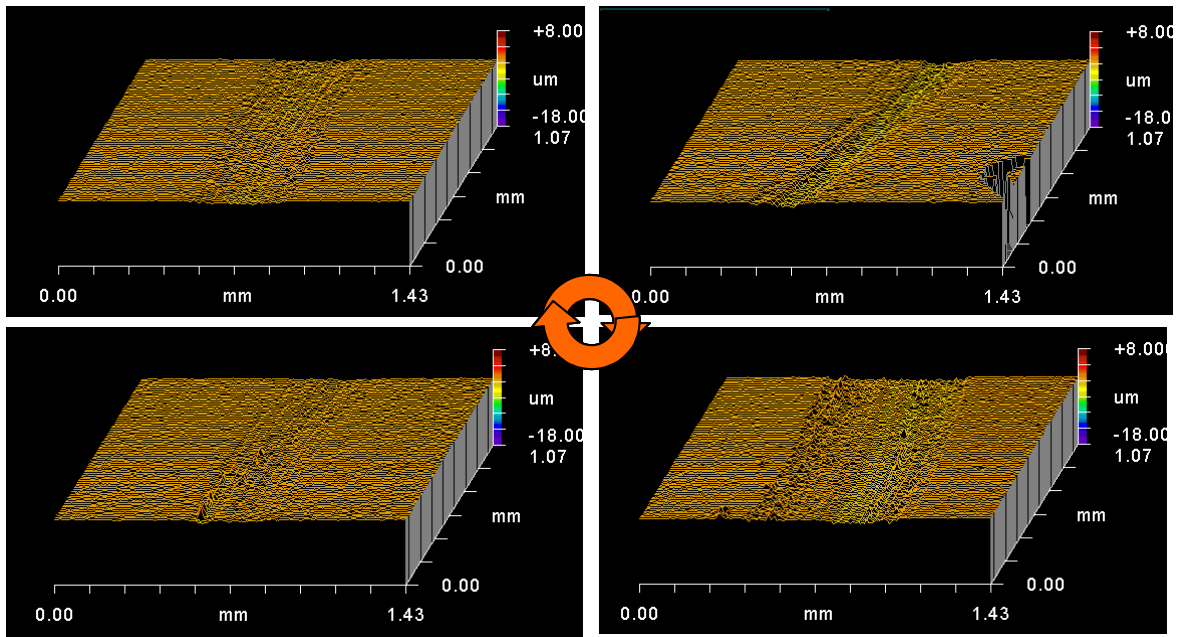
Fig. 3.27 Perfiles 3D de las huellas producidas en el ensayo de desgaste realizado a T.A.

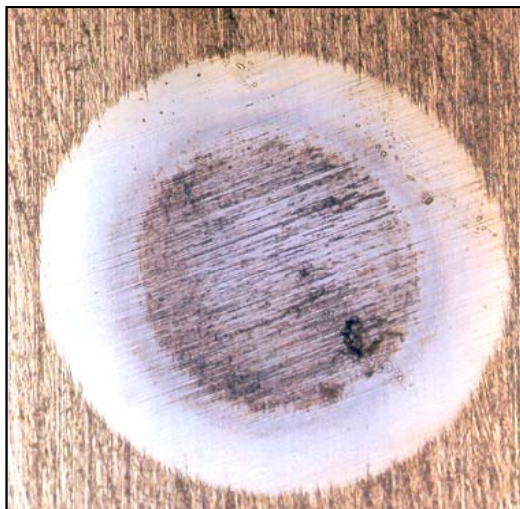
Original

En las Figuras 3.58 y 3.59 se comparan mediante macrografías e imágenes MEB la morfología de las huellas en las contrapartes de los pares ensayados en la prueba de desgaste. Estas imágenes permiten comparar los cambios significativos que sucedieron en los patrones de las huellas de desgaste como consecuencia de las temperaturas de ensayo. A temperatura ambiente, las características del sistema son tales, que aún cuando la dureza Knoop (HK) de la punta de zafiro (~17,17 GPa) es aprox. 1,31 veces mayor que la dureza HK del sistema ZrN-1045 en condición original, ésta punta sufre abrasión por la alta dureza que presenta el recubrimiento y en consecuencia se obtienen las huellas que se observan en las Figuras 3.58 ( a ) y 3.59 (a).

Fig. 3.58 Imágenes estereoscópicas donde se compara el efecto que la temperatura tiene sobre el tamaño y morfología de las huellas ocasionadas en la punta de zafiro.

A 400 °C, la ductilidad del recubrimiento se vio favorecida por los procesos difusivos que levemente disminuyeron la dureza del compósito y mejoraron la adhesión, sin que se produjera deterioro o destrucción del recubrimiento. Para éste caso, la dureza HK del zafiro es 1,34 veces mayor que la dureza HK del sistema ZrN-1045, este pequeño aumento de la relación de durezas entre las contrapartes obedece a una disminución en la dureza del sistema, particularmente por la disminución de dureza del recubrimiento posiblemente ocasionada por algún cambio de fase en el recubrimiento (la disminución de la dureza  $H_r$  del recubrimiento (prom.18,78%) es mayor a la sucedida en la dureza  $H_s$  del sustrato (prom.10,18 %), y es por ello que en la punta no hay rastros de abrasión, sino que existe adhesión de óxidos y partículas del recubrimiento tal como se muestra en las Figuras 3.58 (b) y 3.59 (b).

Tal como se explicó previamente, el tratamiento térmico ocurrido durante el ensayo de desgaste ocasionó grandes cambios en la muestra expuesta a 700 °C. El recubrimiento fue destruido y los cambios ocurridos con respecto a la condición original, generaron mayor contacto entre la punta de zafiro y el sustrato reblandecido. Esta interacción llegó a ocasionar una huella de desgaste profunda en el sustrato pero no así en la punta de zafiro ya que la dureza de éste material es 1,37 veces mayor que la dureza del sistema y 5,2 veces mayor que la del sustrato expuesto a 700 °C. Sin embargo, el contacto ocasional de la punta con las placas de recubrimiento (duro) embebidas en el sustrato, ocasionó la débil abrasión observada en la punta de zafiro. Esto se puede apreciar en las Figuras 3.58 (c) y 3.59 (c).

Cabe destacar que aún cuando estas partículas no fueron recolectados y/o separados del recubrimiento para su análisis, los resultados corroboraron una vez más que en la condición original la contraparte estática se desgasta (como fue observado en las Figuras 3.58 (a) y 3.59 (a)), y a partir de la misma se generaron partículas de tamaños variables y morfologías particulares, luciendo éstas un color blanquecino como se detalla en la Figura 3.60 (a). Estas partículas presentaron aluminio en su constitución (prom. 8,73 % Al), mientras que en las cercanas a las huellas de las contrapartes expuestas
