**EVALUACIÓN DEL RIESGO DE DESASTRES POR MOVIMIENTOS EN
MASA EN LÍNEAS VITALES PÚBLICAS**

**CASO DE ESTUDIO: TRAMO VIAL BARRIO ISAIAS MEDINA
ANGARITA – PAULO VI, PETARE, MUNICIPIO SUCRE DEL ESTADO
MIRANDA.**

Trabajo de grado para optar al Título de Magister en Análisis Espacial y Gestión
del Territorio

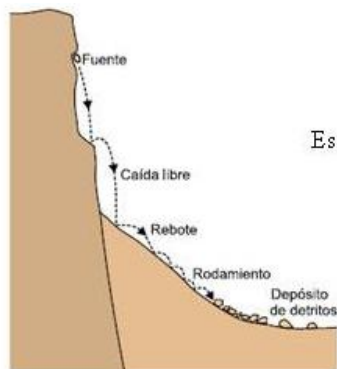
Figura 2

Esquemas de los movimientos en masa: caída, deslizamientos y flujos.

Esquema de la caída de rocas.

Esquema de un deslizamiento rotacional mostrando los rasgos morfológicos característicos.

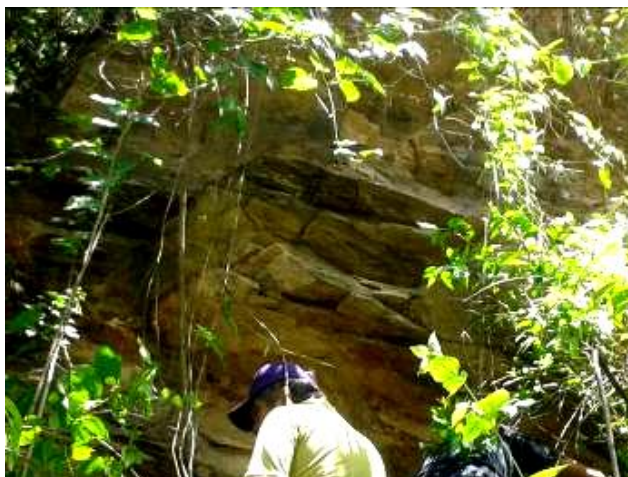
Figura 6

Afloramiento de esquistos cuarzo micáceo feldespático.

El color marrón madera en afloramientos meteorizados produce un suelo residual rojizo. Presenta una condición geotécnica variable y a veces muy problemática, especialmente cuando se encuentran sectores con apreciables niveles de meteorización. Las bandas micáceas plegadas y paralelas, representan zonas de debilidad actuando como lubricantes a los esfuerzos deformantes. Los frecuentes deslizamientos son principalmente de tipo rotacional asociados especialmente a la foliación. Ésta unidad litológica se ubica en la parte central del área de estudio y ocupa una superficie de 50,80 Ha.

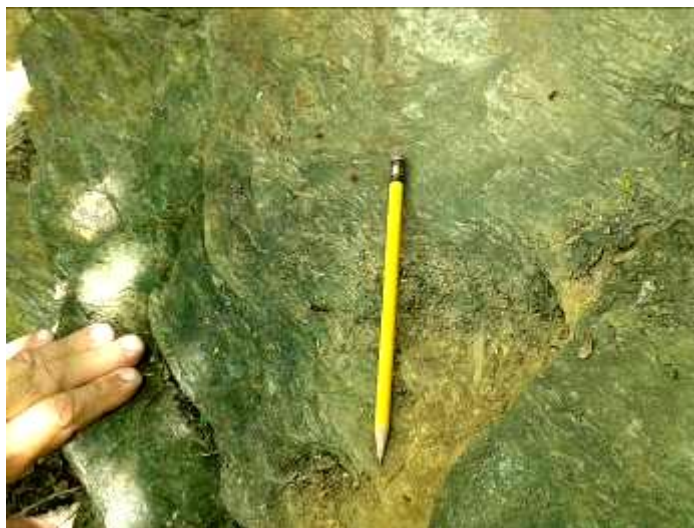
Esquisto cuarzo micáceo feldespático meteorizado.

Nota. Se observa la presencia de óxidos de hierro, mica muscovita cuarzo feldespato grafitoso (menos abundante) meteoriza a limo/arcilla.

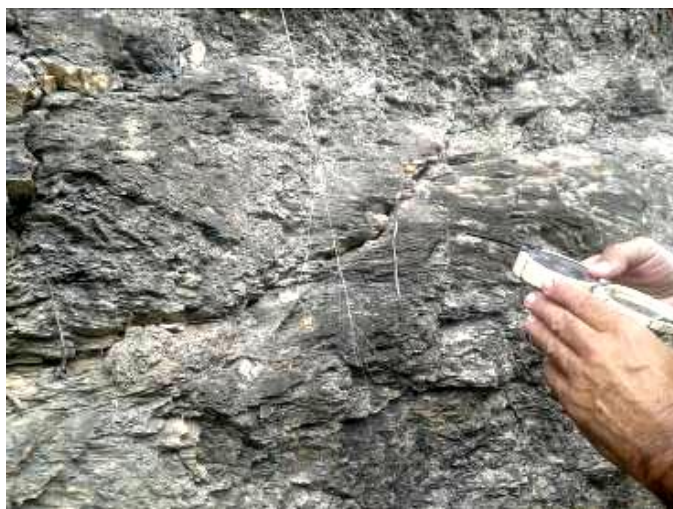
Esquisto cuarzo micáceo (muscovita y/o clorita) grafitoso color grisáceo.

Nota. El afloramiento posee vetas milimétricas de cuarzo, de brillo sedoso, parcialmente meteorizada, muy foliada, con manchas de óxido de hierro.

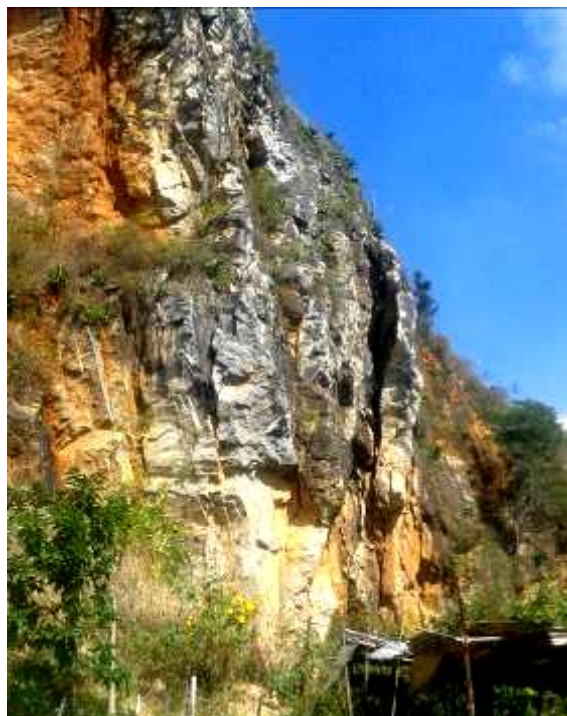
Afloramiento de Mármol de Zenda.

Nota. El afloramiento se encuentra fracturado principalmente por diaclasas de poca frecuencia, pero de gran abertura.

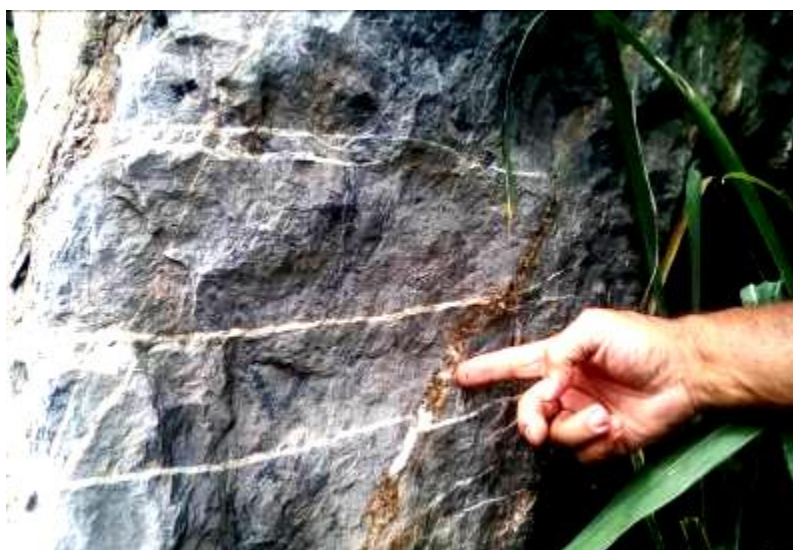
Mármol gris con vetas de calcita.

Nota. Se observa presencia de brecha de falla.

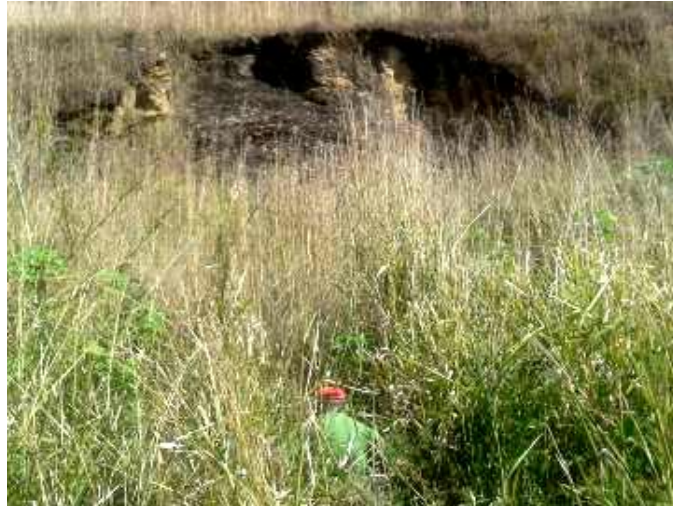
Figura 11

Afloramiento de esquisto cuarzo micáceo feldespático.

Nota. El afloramiento se encuentra muy meteorizado, sometido a condiciones de intemperismo.

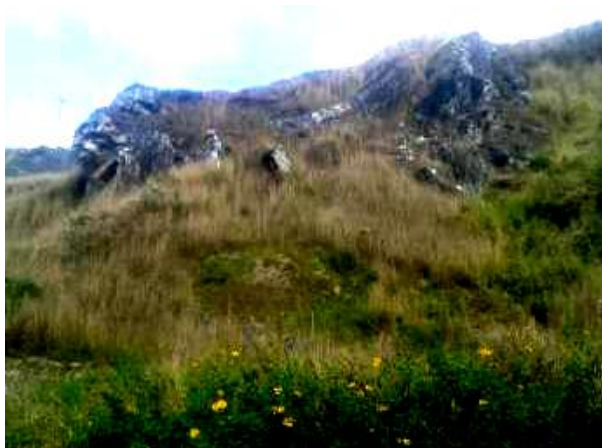
Figura 13

Afloramiento de mármol calidad regular y buena.

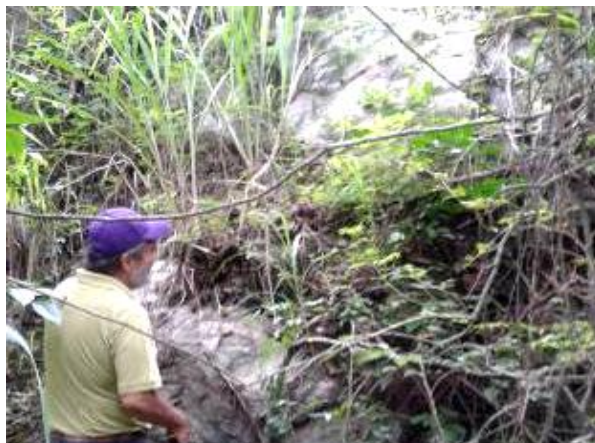
Figura 14

Afloramiento de esquistos cuarzo micáceo feldespático con calidad buena y muy buena.

Las características geotécnicas del macizo rocoso son de suma importancia en la evaluación de la susceptibilidad a movimientos en masa, debido a que constituyen factores condicionantes para la inestabilidad de laderas y taludes. De acuerdo al grado de influencia a movimientos en masa de esta variable en la matriz de susceptibilidad (15%), se presenta el índice y clasificación GSI de las condiciones del macizo rocoso y su valor de susceptibilidad en la tabla 25.

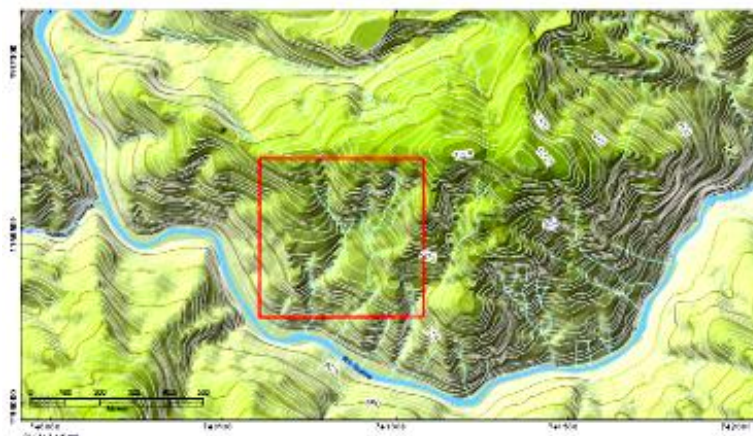
Figura 15

Mapa de topografía original del Cerro El Morro (1957).

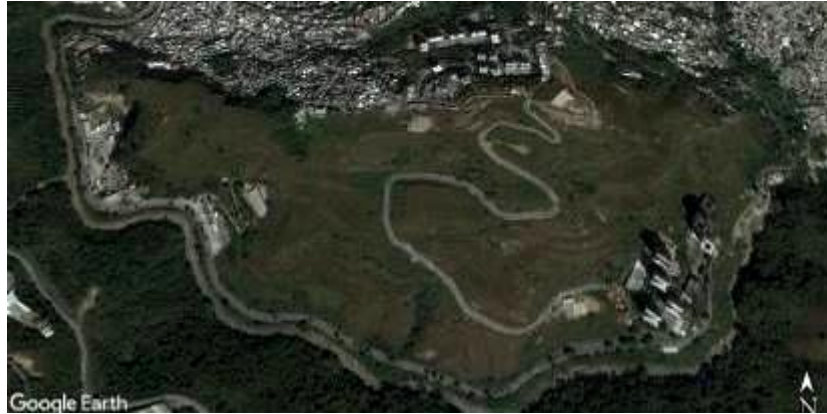
Figura 17

Imagen del área de estudio para el año 2005.

Así mismo, a partir del año 2005 se inició un proceso de “terraceo”, con el objetivo de generar espacios planos que pudiesen ser aprovechados por el ser humano para la construcción de urbanismos (ver figura 17). En este proceso se llevó a cabo una serie de cortes y rellenos para elaborar las terrazas, en donde algunas de las quebradas intermitentes fueron rellenas completamente.

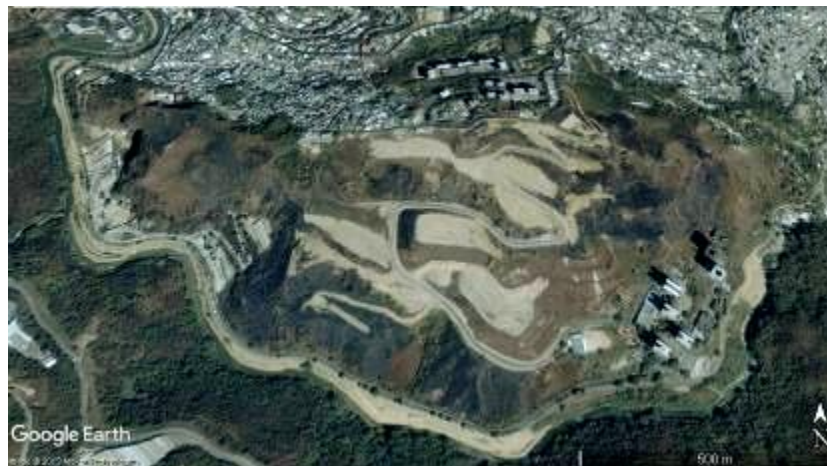
Figura 18

Para el año 2007 se realizan grandes movimientos de tierra, con el fin de utilizar estos espacios para la construcción del Urbanismo El Morro.

Movimientos de tierra para la construcción del Urbanismo El Morro, año 2007.

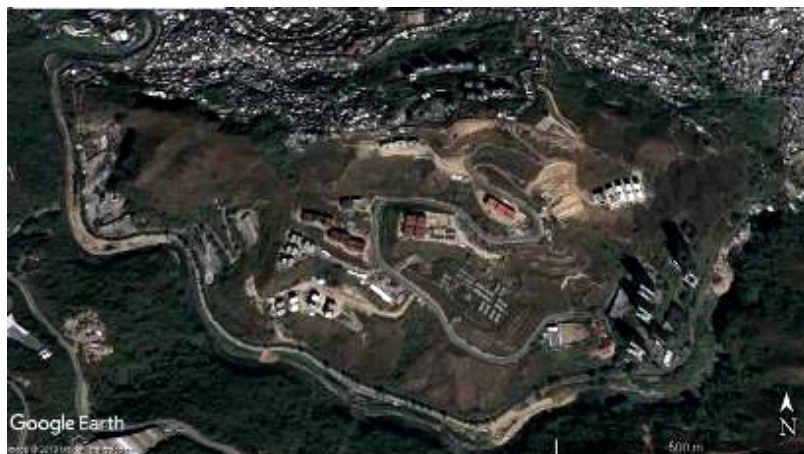
Figura 19

En el año 2010 se culmina la construcción del urbanismo El Morro y se realiza la ocupación por parte de las familias en diciembre de ese año.

El área de estudio ya urbanizada para el año 2010.

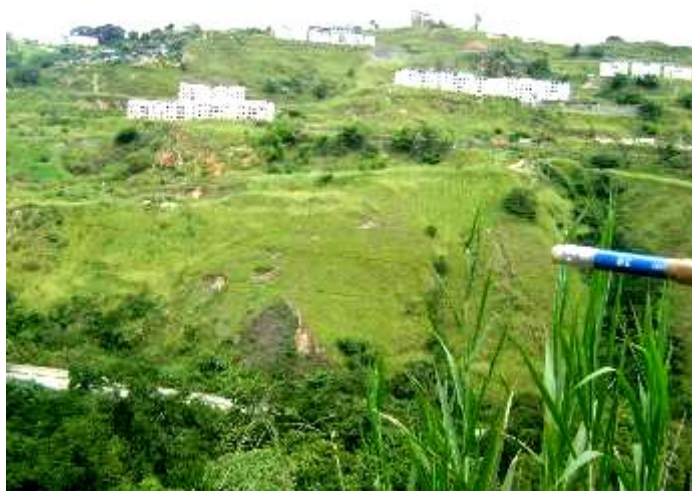
Figura 20

Terrazas de origen antrópico para la construcción de edificios.

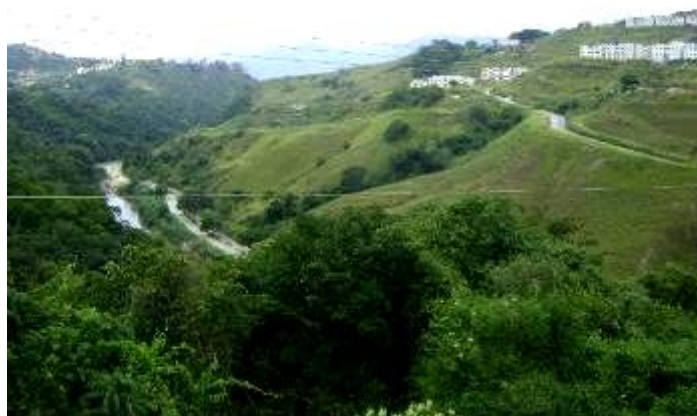
Figura 21

Pie de vertiente que bordea el cauce del Rio Guaire.

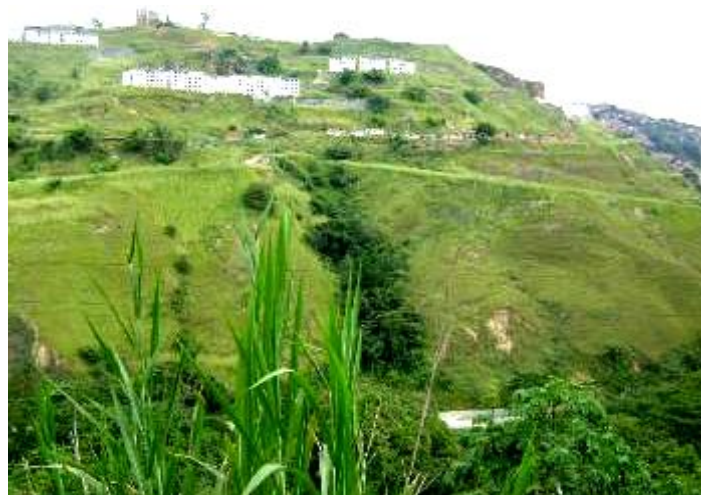
Figura 22

Falda Cóncava. Ocupa 17,34 Ha en el área de estudio y se ubica sobre esquistos cuarzo micáceo feldespáticos y esquistos cuarzo micáceo grafitosos.

Esta forma de terreno se presenta en laderas con topografía abrupta de longitud corta a larga, con pendiente medias superiores a 20° originando procesos de erosión y deslizamientos tipo traslacional o flujos a lo largo de un drenaje. Se asocia a la remoción de material y su sedimentación en la base, es decir, a la formación de depósitos coluviales. En ella se ubican las ocupaciones no controladas en el área de estudio y se extienden en la mayor parte del tramo vial. Este tipo de forma de terreno representa una susceptibilidad alta a movimientos en masa.

Falda cóncava.

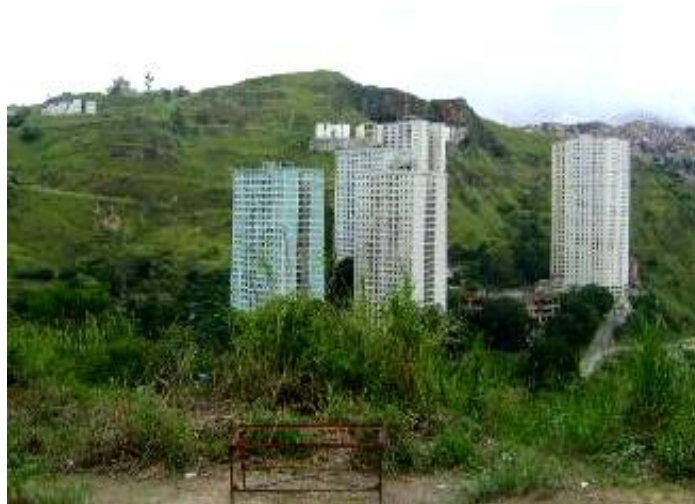
Figura 23

Hombro Convexo. Se encuentra sobre las rocas de las unidades esquistos cuarzo micáceo feldespáticos y mármol, ocupa la menor extensión en el área de estudio con 3,94 Ha. Presenta una morfología colinada a alomada de crestas agudas o redondeadas, laderas cortas a muy cortas, de perfil topográfico convexo y pendientes abruptas a muy escarpadas, su origen es asociado a intensos procesos de meteorización y erosión. El tope o parte superior puede tener diferentes formas dependiendo del grado de incisión del drenaje, el tipo de saprolito que ha desarrollado la roca dominante y de los procesos erosivos que lo han modelado. Los procesos morfodinámicos asociados corresponden a meteorización y erosión,

así como pequeños deslizamientos rotacionales. Este tipo de forma de terreno representa una susceptibilidad muy alta a movimientos en masa.

Hombro convexo.

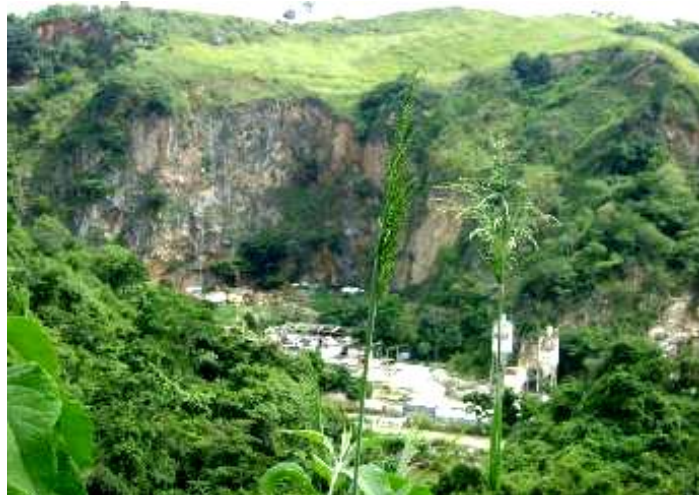
Figura 24

Ladera Rectilínea. Corresponde en su mayoría a los mármoles y ocupa una extensión de 26,97 Ha. Presenta una superficie en declive, vertical a subvertical o irregular escalonada de extensión corta a larga, en pendientes escarpadas a extremadamente escarpadas, con perfil topográfico recto limitadas por laderas de forma convexa o cóncavas. Están representadas por las zonas de canteras, las cuales fueron sometidas a excavación escarpada con altura de formas irregulares para la extracción de materiales de construcción, específicamente calizas, o por cortes verticales en el talud para el emplazamiento de la vialidad. Los procesos morfodinámicos asociados son deslizamientos de tipo traslacional y caídas de rocas. Este tipo de forma de terreno constituye zonas de materiales en tránsito y representa una susceptibilidad media a movimientos en masa.

Forma de terreno rectilínea en antigua cantera.

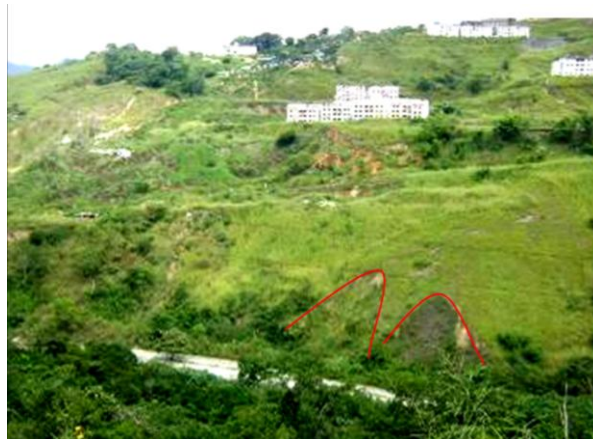
Figura 25

Evidencia de coronas de deslizamientos a lo largo de la vialidad.

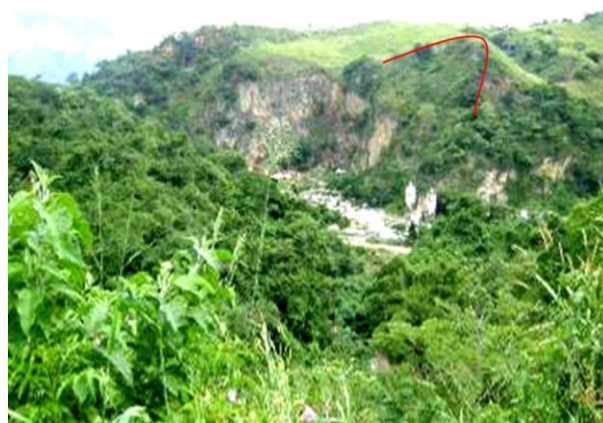
Evidencia de coronas de deslizamiento en zona de antiguas canteras.

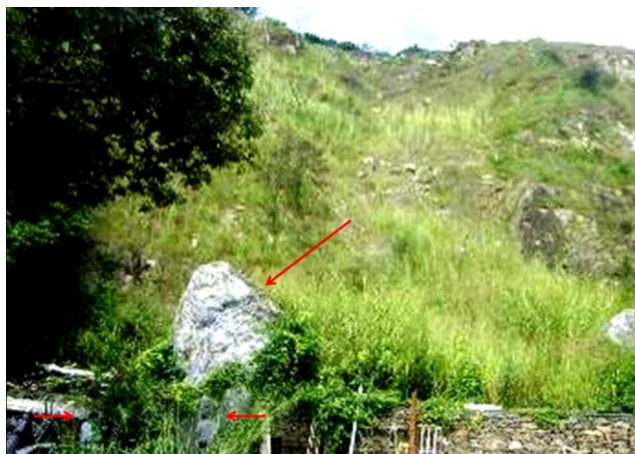
Figura 27

Bloque de mármol caído de grandes dimensiones en zona de antigua cantera.

Nota. La flecha roja superior señala el bloque de mármol caído y las flechas inferiores indican la altura de los investigadores.

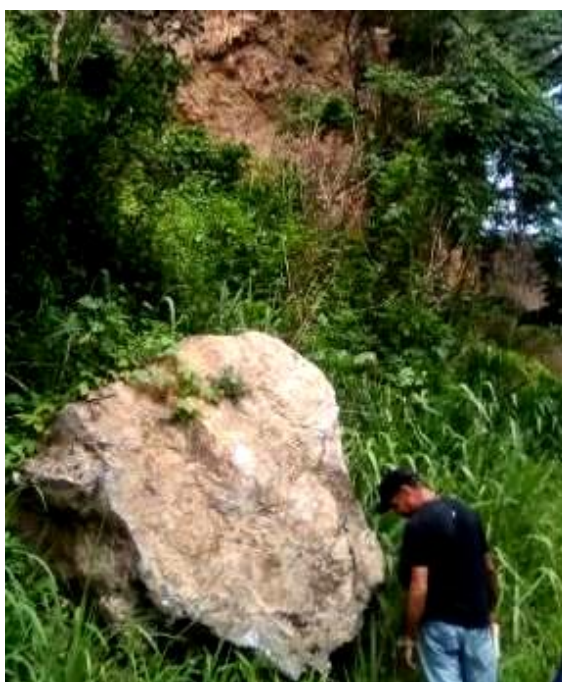
Bloque de mármol caído colocado a un costado de la vialidad.

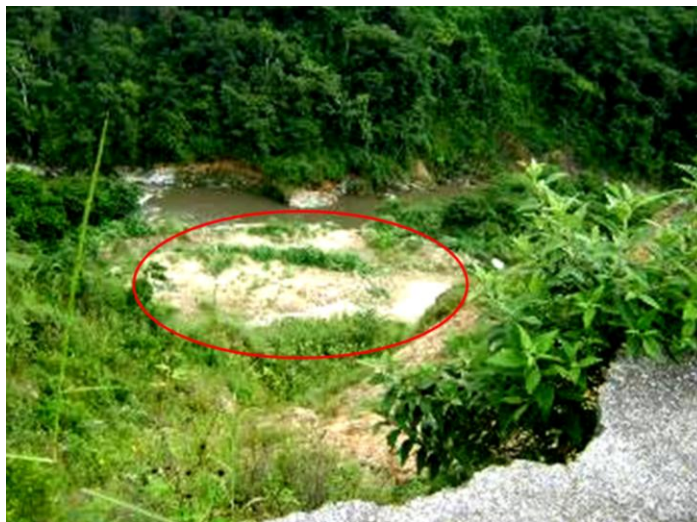
Material depositado producto de un flujo de detritos que alcanzó el Rio Guaire.

Nota. Se resalta dentro del óvalo rojo, parte del material depositado cerca del río.

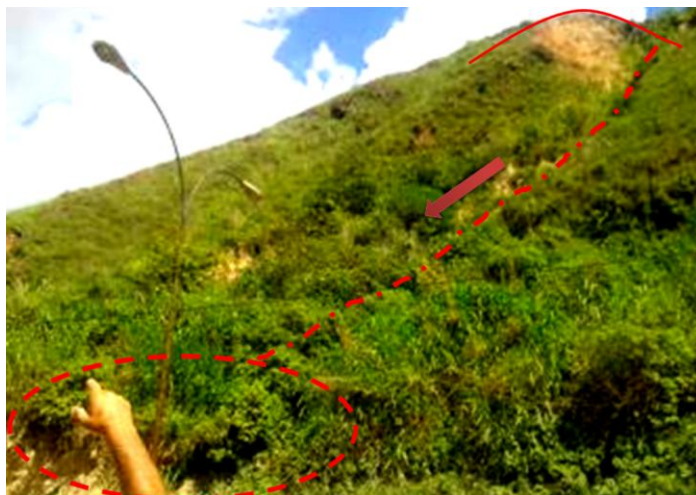
Evidencia de corona y canal de drenaje de un flujo de detritos.

Nota. La línea roja continua señala parte de la corona, la línea punteada, el canal de drenaje del flujo de detritos y el óvalo, parte del material depositado.

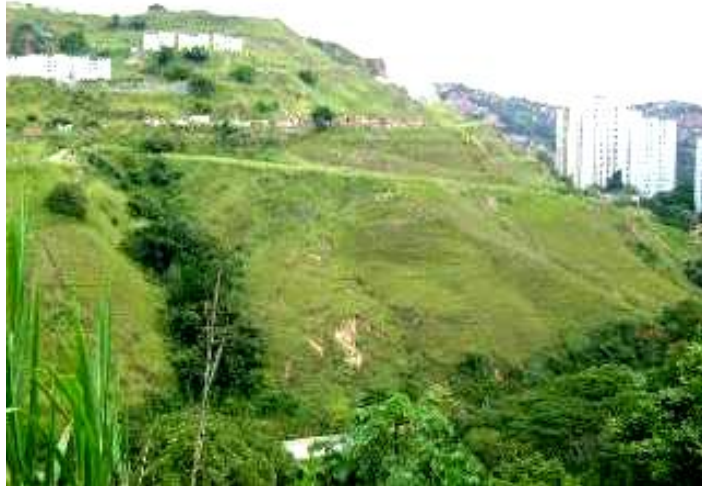
Foto 31

Cobertura vegetal moderada y zonas de urbanismos planificados y no planificados.

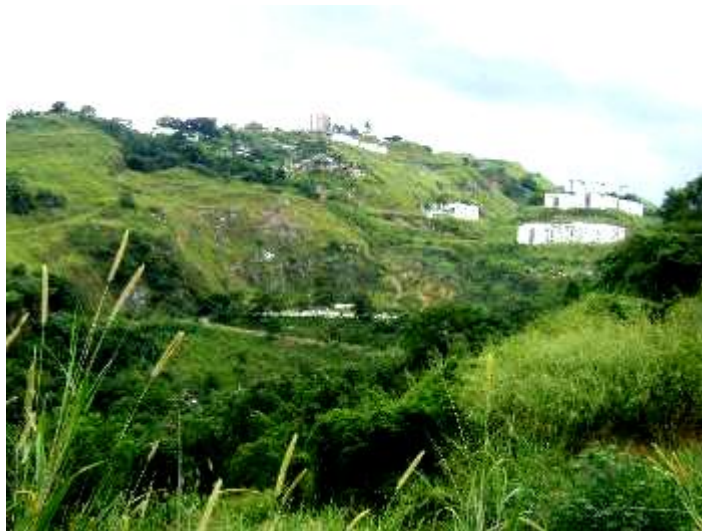
**Figura 32**

Zonas con buena cobertura vegetal y áreas de antiguas canteras.

El grado de intervención (modificación topográfica) juega un papel importante en los niveles de estabilidad de laderas, producto de las alteraciones que sufren las condiciones geológicas geotécnicas iniciales. De allí que el tipo de intervención presente en área de estudio, determina el tipo de cobertura presente,

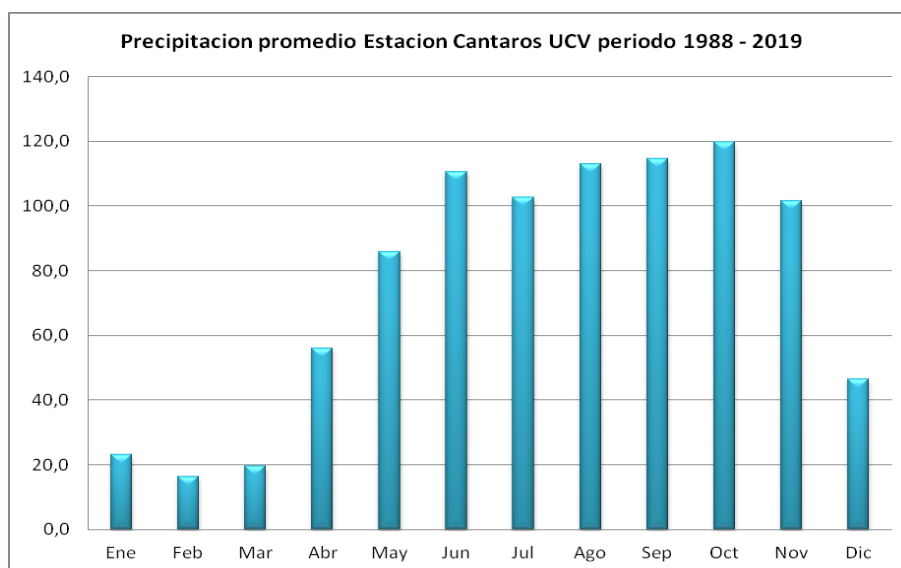
Distribución de la precipitación promedio para la ciudad de Caracas.

Nota. Elaboración propia con base en los datos promedios mensuales de precipitación de la Estación Cántaro UCV periodo 1988 – 2019.

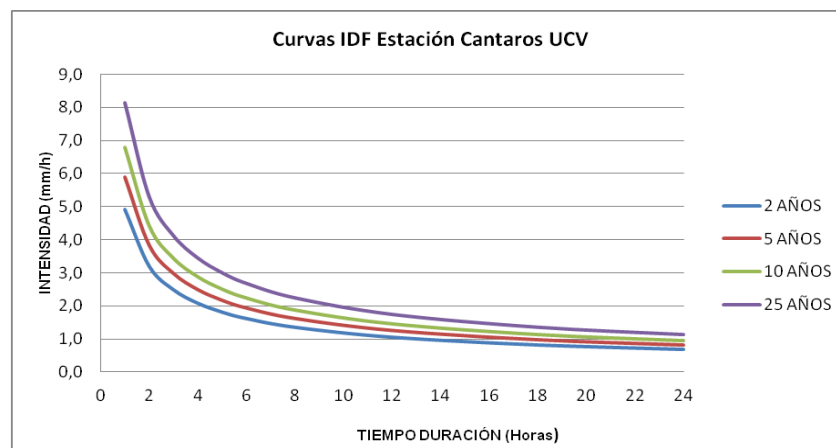
Curvas Intensidad-Duración-Frecuencia de la Estación Cántaros UCV.

Nota. Elaboración propia con base en los datos promedios mensuales de precipitación en la Estación Cántaro UCV periodo 1988 – 2019.

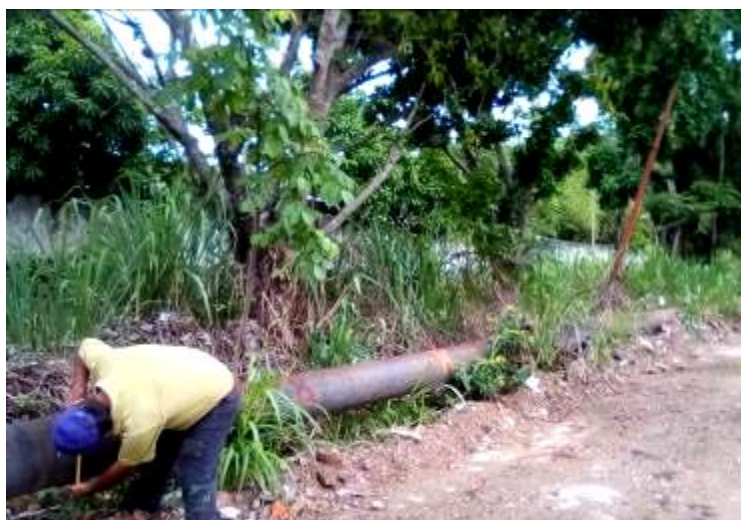
Tubería matriz de 12 pulgadas del Alimentador Este, progresiva 0 + 500.

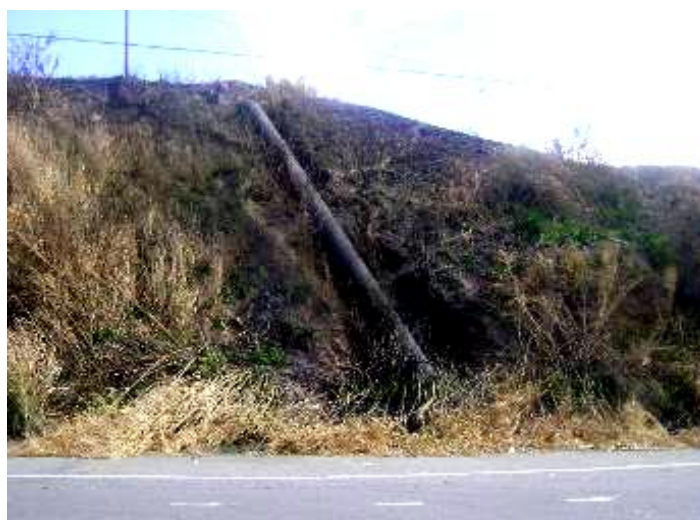
Figura 37

Tubería matriz de 30 pulgadas del Alimentador Sur Filas de Mariches, progresiva 2 + 100.

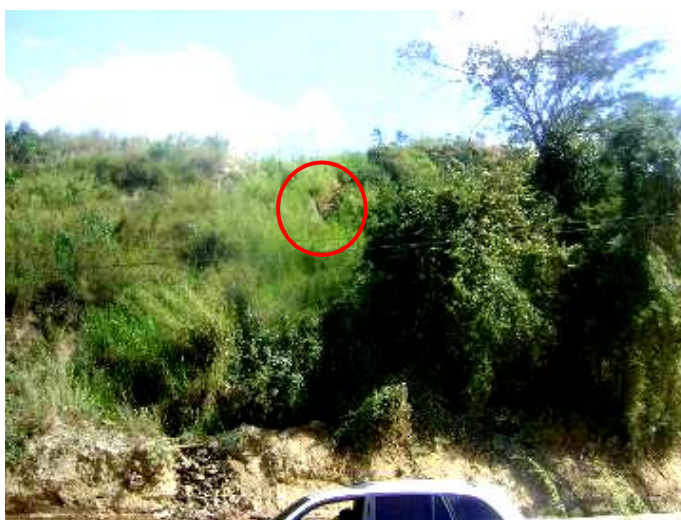
Tramo de la tubería del Alimentador Sur Filas de Mariches afectado por un macro-deslizamiento en la progresiva 1 + 200.

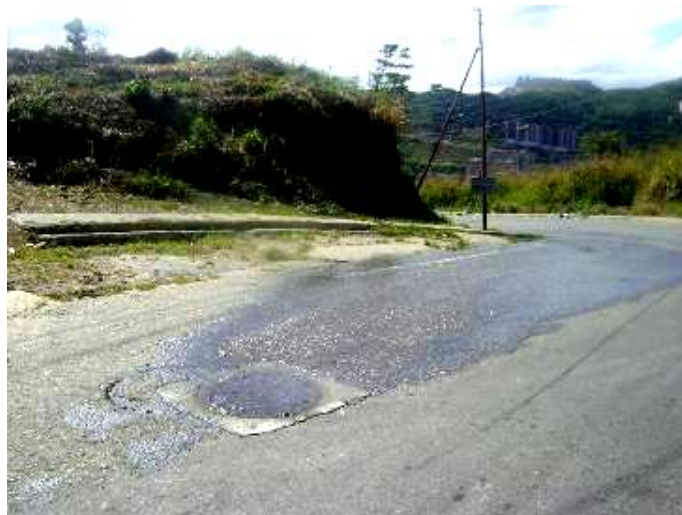
Figura 39

Tanquilla de distribución de agua potable del Alimentador Sur Filas de Mariches ubicado en el sector El Morro en la progresiva 3 + 500.

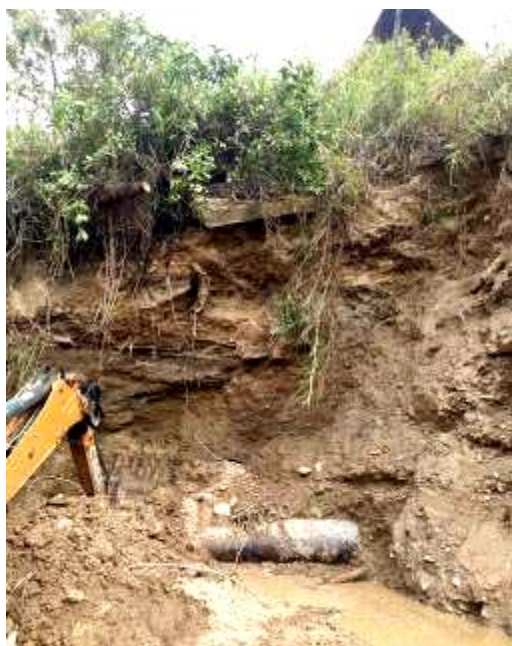
**Figura 40**

Rotura de tubería del Alimentador Sur Filas de Mariches como consecuencia de un macro-deslizamiento en la progresiva 1 + 000.

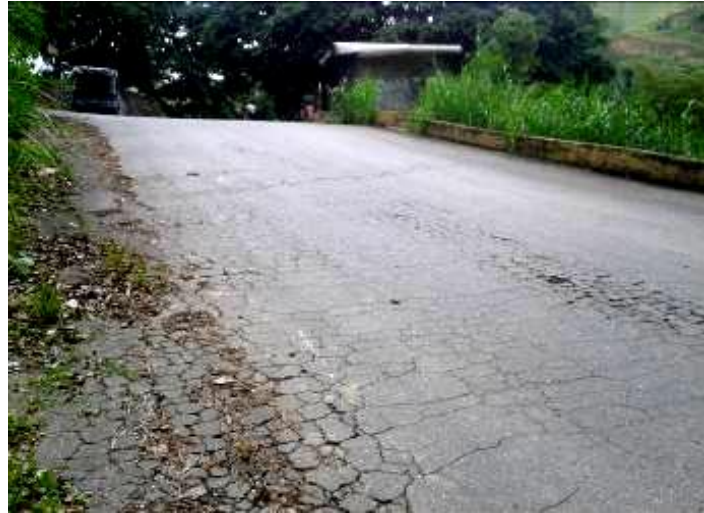
Grietas y fisuras en la capa asfáltica en la progresiva 2 +100.

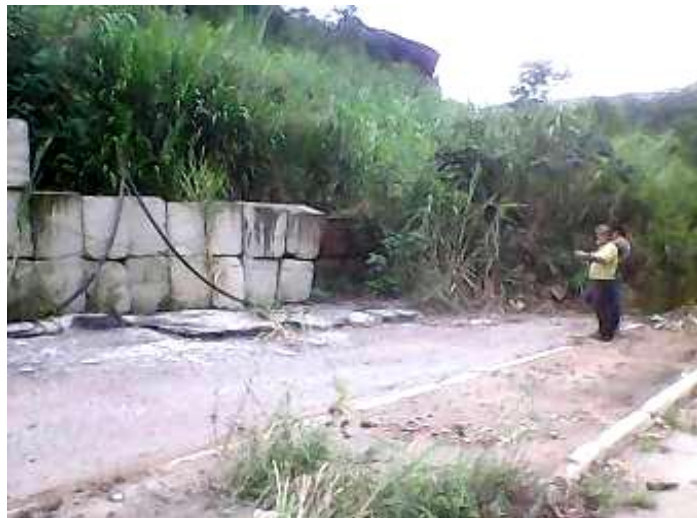
Figura 42

Levantamiento de la capa asfáltica en la progresiva 1 + 000.

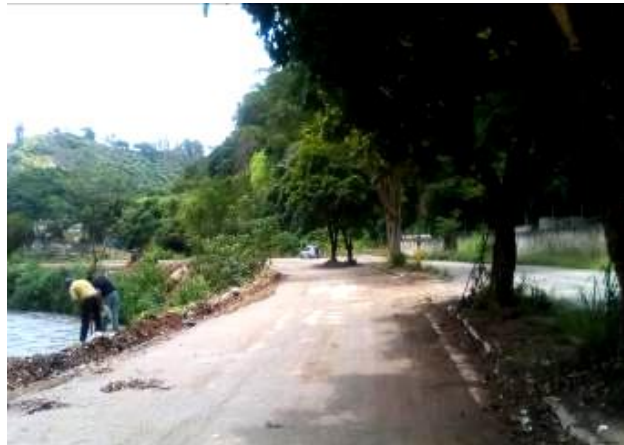
Figura 43

Asentamiento de la plataforma, falla de borde en la progresiva 1 + 000.

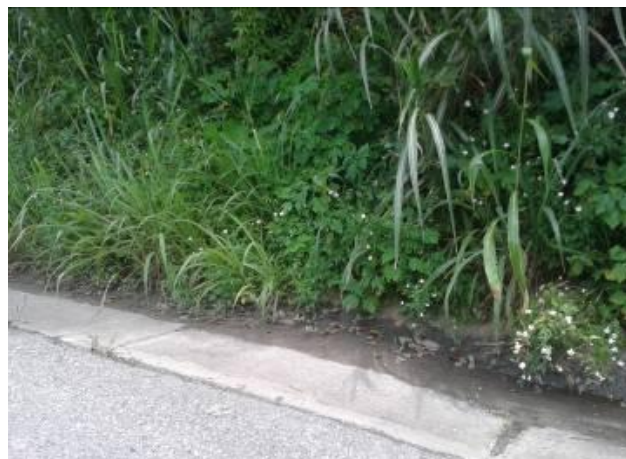
Figura 44

Obstrucción de cunetas de drenaje por presencia de sedimentos y vegetación en la progresiva 1 + 700.

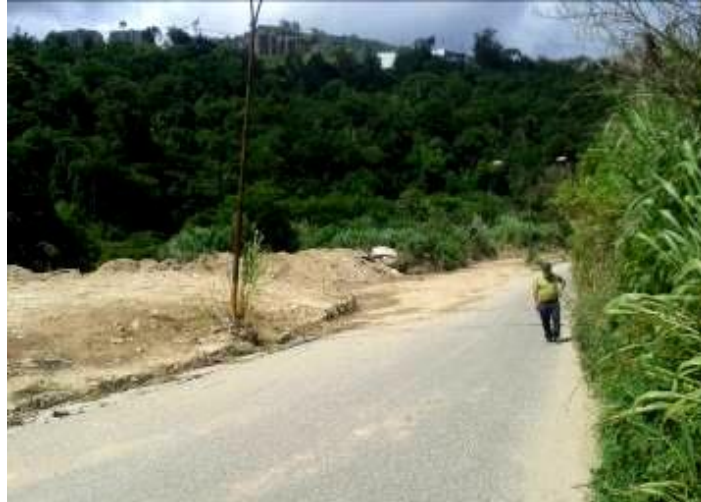
Presencia de sedimentos sobre la vialidad que inhabilitan dos canales de la misma y obstrucción de las cunetas de drenaje en la progresiva 1 + 900.

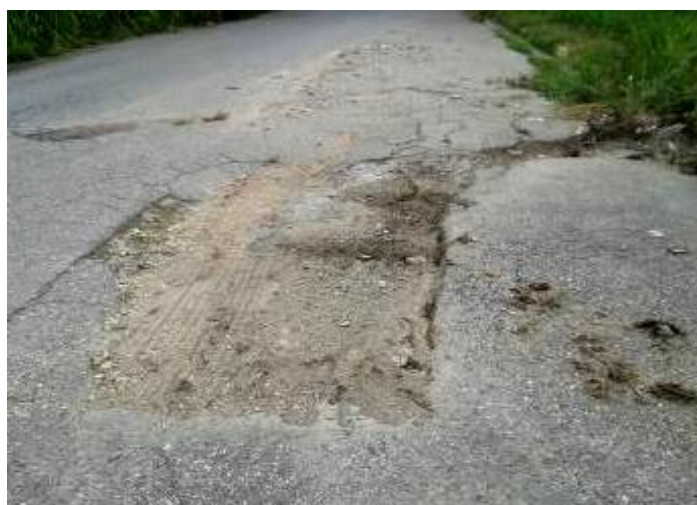
Aunado a lo anterior, la presencia de un flujo de aguas servidas ubicada entre la progresiva 2+000 y 1+900, generó un daño importante en la vía y hubo que sustituir parte la capa asfáltica por losas de concreto.

Afectación de la red de aguas servidas a nivel de la vialidad. Sustitución de la capa asfáltica por losas de concreto en la progresiva 2 + 000.

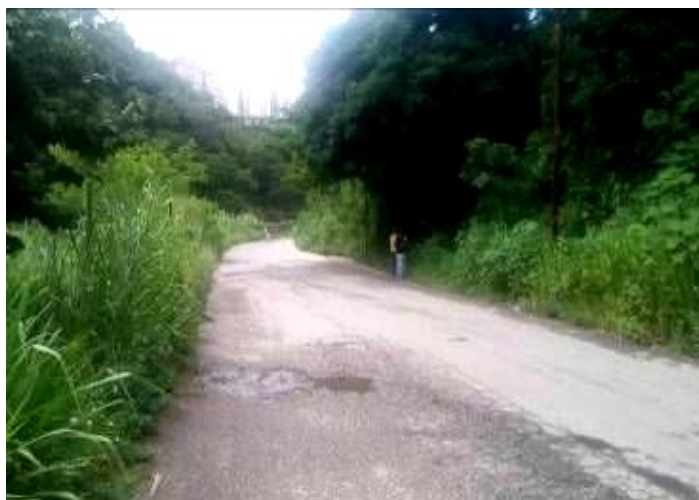
Igualmente, entre las progresivas 1+300 hasta 1+100 y 0+200 hasta 0+000, se observan puntos críticos por presencia de aguas subterráneas y superficiales que vienen desestabilizando los taludes, trayendo como consecuencia el deslizamiento de los mismos y el asentamiento de la plataforma de la vía; lo que produce fisuras, agrietamientos y asentamientos en la calzada.

Grietas y fisuras en la capa asfáltica, progresiva 0 + 200.

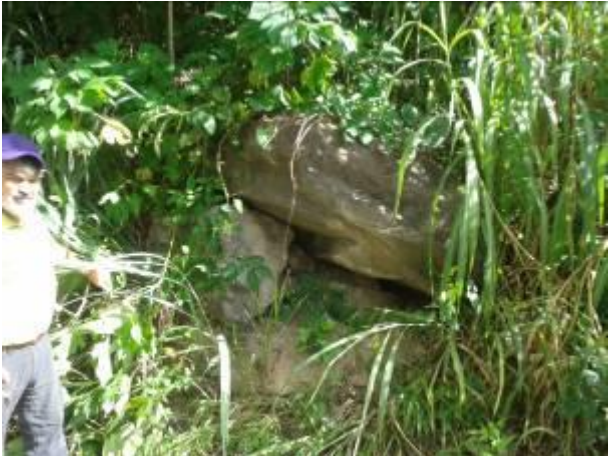
Punto	Coordenadas		Descripción	Imagen	Muestra
	Este	Oeste			
1	741511	1156168	<p>Sedimentos de colores amarillentos por efectos de los óxidos, de dimensiones heterométricas con distribución y dirección de su eje mayor de manera aleatoria, la matriz arenosa a limosa, los fragmentos de roca se encuentran muy meteorizados. Las rocas se encuentran plegadas isoclinalmente y la intensidad del plegamiento varía según la competencia de los tipos litológicos presentes que se identifican como esquistos y fragmentos minoritarios de mármoles.</p>

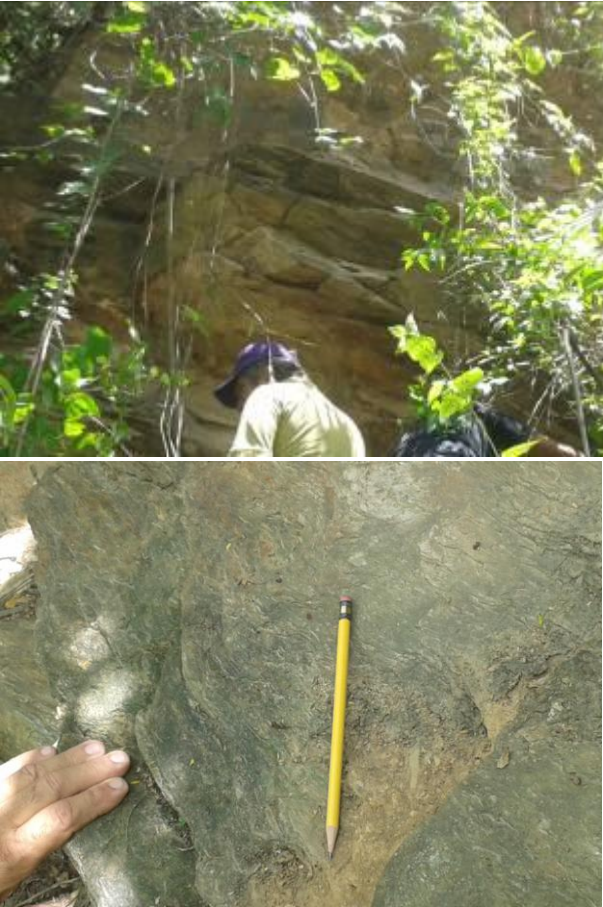
Punto	Coordenadas		Descripción	Imagen	Muestra
	Este	Oeste			
4	741247	1156062	<p>Litología: rocas típicas del Litodema Esquistos de Las Brisas. Descripción del afloramiento de esquistos: GSI: Rugosa, sin relleno, moderadamente meteorizada. F1: NS vertical. Frecuencia 3:1 m. F2: N 60 W 50 N Frecuencia 5:1 m. Dirección del buzamiento de la foliación: N55E 14S. Roca meteorizada con presencia de óxidos de hierro, mica muscovita cuarzo feldespato grafitoso (menos abundante) meteoriza a limo/arcilla. Esquisto cuarzo muscovítico feldespático.</p>

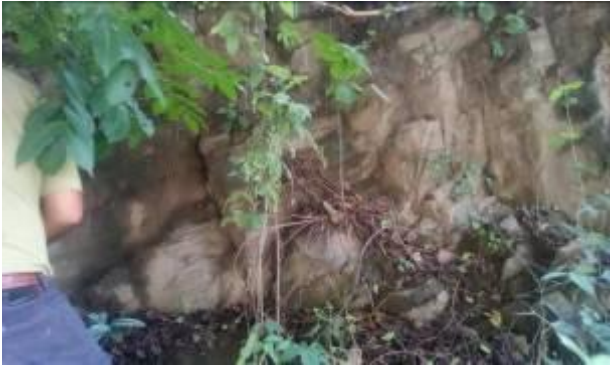
Punto	Coordenadas		Descripción	Imagen	Muestra
	Este	Oeste			
20	740054	1157077	<p>Litología Esquistos Las Brisas. Afloramiento rocoso de Esquistos. F1: N45E 60O frecuencia 6:1 m. GSI 1: Ligeramente rugosa a rugosa, relleno sedimentos 3 mm, Moderadamente meteorizada. F2: S50E vertical Frecuencia 3:1 m. GSI: Ligeramente rugoso, sin relleno, moderadamente meteorizado. F3: S60E Frecuencia 3:1 m. GSI 2: Ligeramente rugoso ondulado, sin relleno a separación 0.5 mm, moderadamente meteorizado. Dirección del buzamiento de la foliación: N40E 30S. Muestra 8. Esquistos cuarzo muscovítico grafitoso, color grisáceo claro, brillo sedoso muy foliado.</p> <p>Afloramiento de Mármol de Zenda. GSI 1: Ligeramente rugosa, sin relleno, ligeramente meteorizada. Afloramiento de calizas Familia 1 Dirección E – W 15S Familia 2 N 30 W 60 W Frecuencia 4:1 GSI 2: rugoso, fresco, relleno de cuarzo 1 mm.</p>

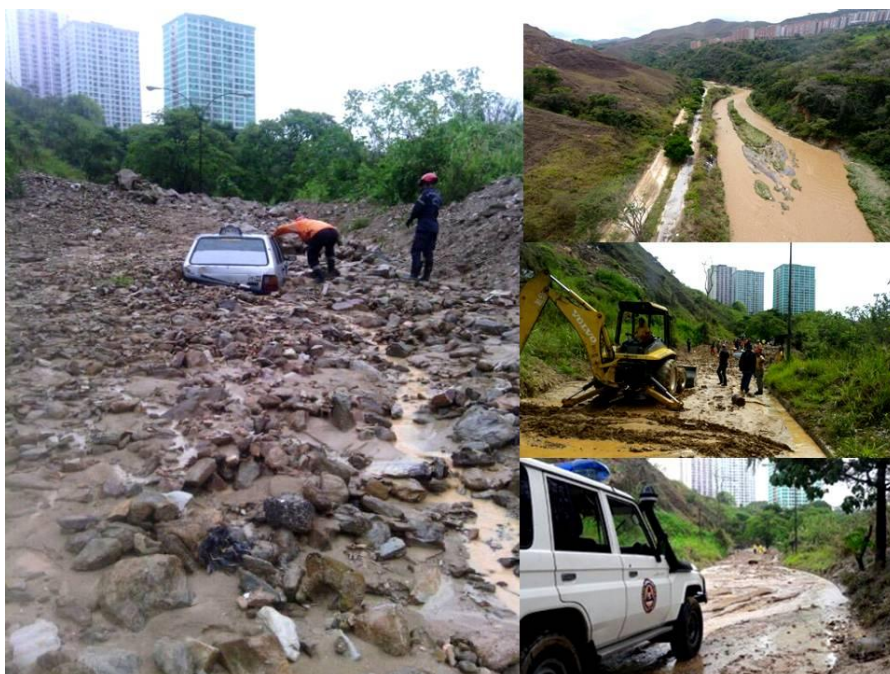
Deslizamiento de gran magnitud ocurrido en abril de 2017 activado por las precipitaciones registradas en las últimas 48 horas, las cuales aportaron más de 700 toneladas de sedimentos que obstaculizaron la vía hacia la Urbanización Paulo VI, El Encantado y El Morro. *Nota:* Tomado de Rodríguez, H. (2017), Globovisión. (2017), Notitotal (2017) y Hernández, M. (2017).

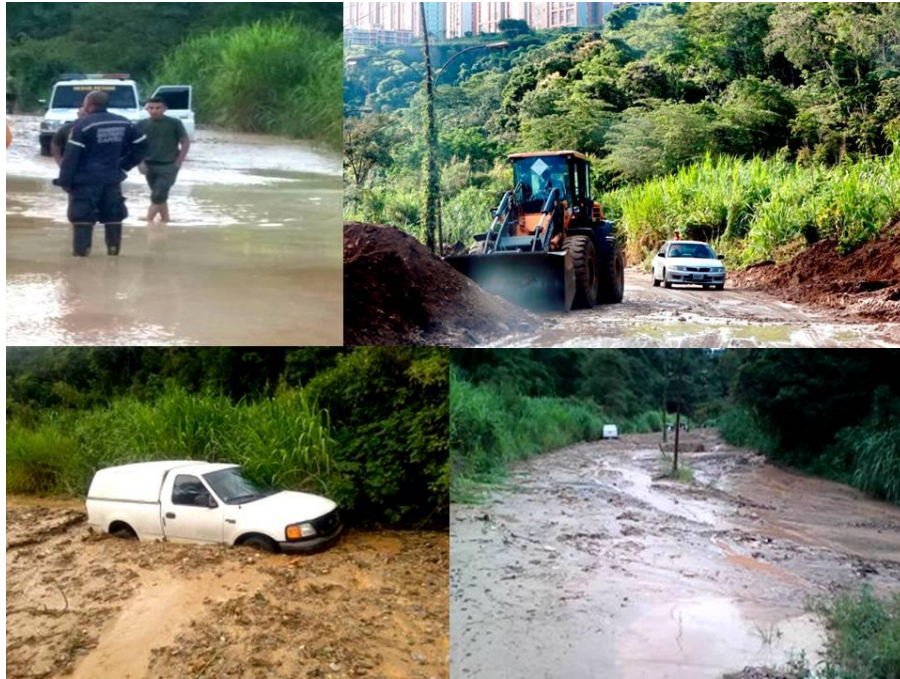
Evento ocurrido el 29 de julio de 2018 por la ruptura de una tubería matriz de 24 pulgadas ubicada en las vías de Paulo VI y El Morro, lo que debilitó el talud ocasionando un deslizamiento. La vía quedó tapiada y los habitantes de la zona incomunicados. Habitantes de El Morro quedaron sin el servicio de agua potable. *Nota:* Tomado de Brito, (2018).

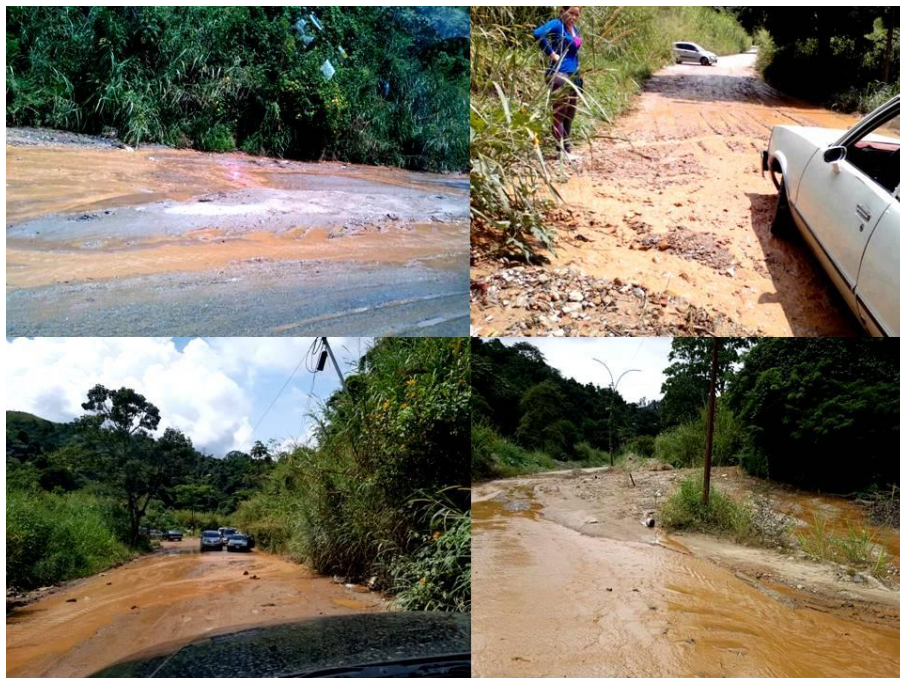
Evento ocurrido el 18 de octubre de 2018 por la ruptura de una tubería matriz de 24 pulgadas ubicada en las vías de Paulo VI y El Morro. La vía quedó tapiada y los habitantes de la zona incomunicados. Habitantes de El Morro quedaron sin el servicio de agua potable. *Nota:* Tomado de El Nacional, (2018).

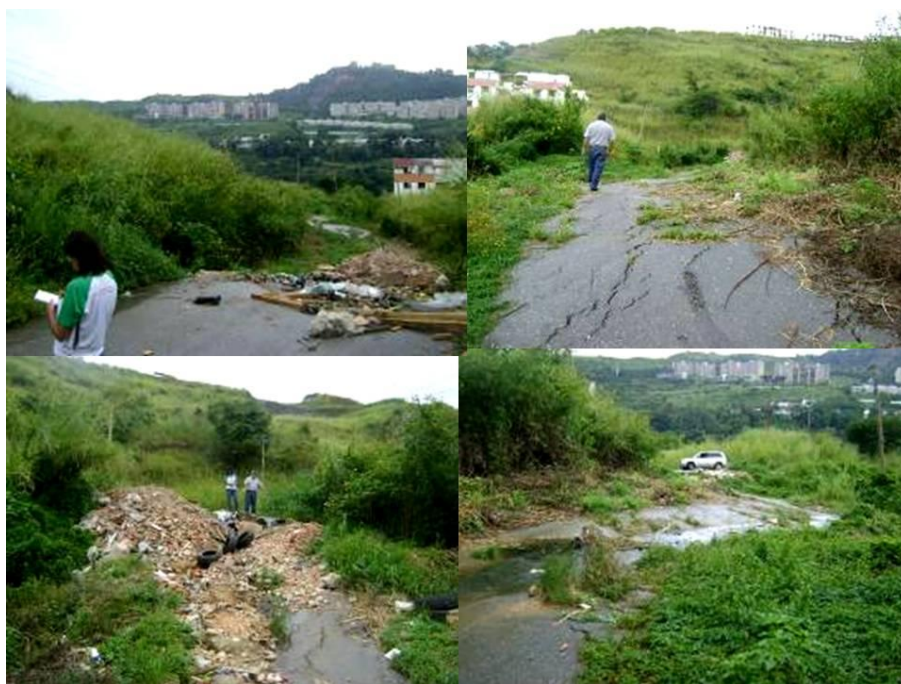
Proceso N° 21 del registro de eventos. Deslizamiento asociado a las características del sitio (altas pendientes, rellenos artificiales colgados) y propiedades del material de los rellenos. Se evidencia grieta de tracción sobre material de relleno. Dirección del deslizamiento N70E. Medidas del salto 1,20 a 1,50 m. Ocasionó el colapso de la vialidad hacia la Urbanización El Morro.

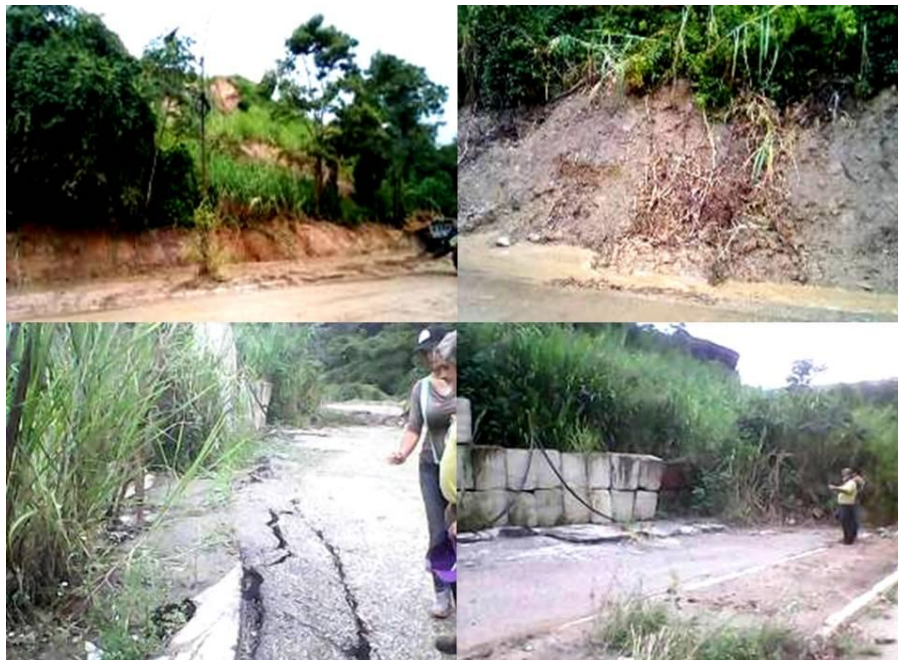
Proceso N° 11 del registro de eventos. Deslizamiento con dirección N70E. Deslizamiento con superficie parabólica. Se observan caídas de rocas, material depositado sobre la vialidad, el pavimento de la misma levantado y un bote de agua potable. Así mismo, se observan postes caídos, restos de una estructura de galpón deslizado, lozas de concreto y muros de concreto sin armadura de acero.

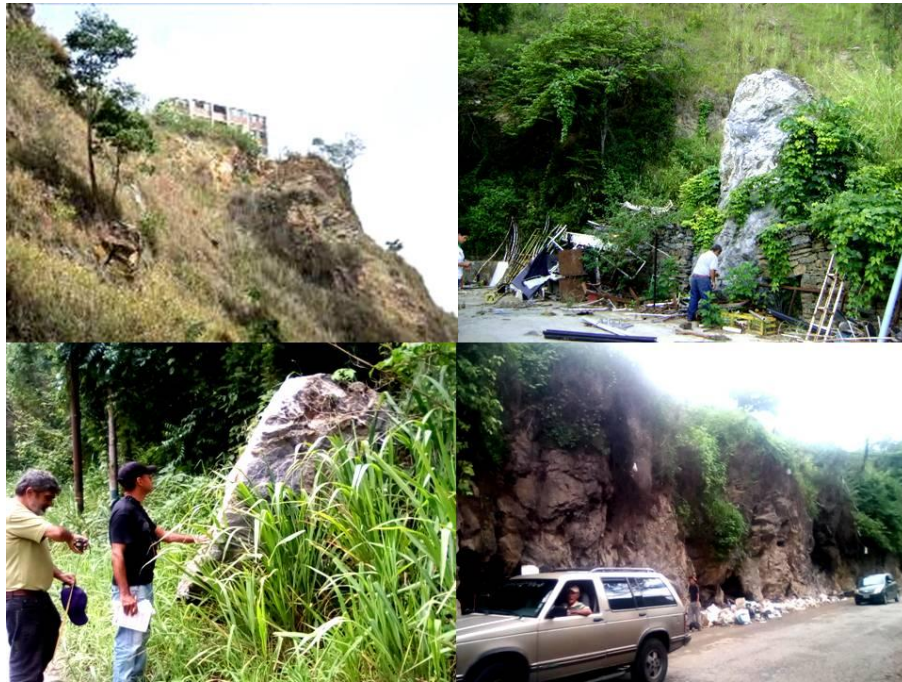
Evidencias de caídas de rocas asociados al Mármol de Zenda. Procesos N° 17, 29, 15 y 16 de registro de procesos. Presencia de bloques muy fragmentados producto del fracturamiento de rocas en paredes verticales y subverticales. Las medidas de los bloques de mármol pueden variar de 1,60 x 1,60 x 0,70 a 0,30 x 0,30 x 0,30 los cuales se han desplazado y han afectado ocasionalmente la vialidad y el estacionamiento de la Urbanización Paulo VI.
