**MANEJO CLÍNICO, PRONÓSTICO Y PREVENCIÓN DE
LAS PERFORACIONES PRODUCIDAS DURANTE LA
TERAPIA ENDODÓNTICA**

Trabajo especial presentado ante la ilustre
Universidad Central de Venezuela por la
Odontólogo Catherine Hallak Sayegh para
optar al título de Especialista en Endodoncia

Caracas, mayo 2007

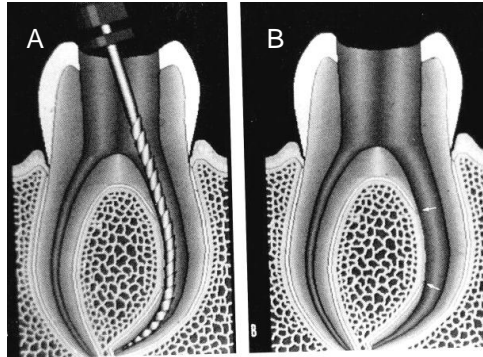
Gráfico 7. (A) La sobreinstrumentación produce el adelgazamiento de la pared interna del conducto. (B) Perforación por desgaste de gran tamaño y bordes delgados (flechas). Tomado de Allam 1996⁽⁶⁶⁾.

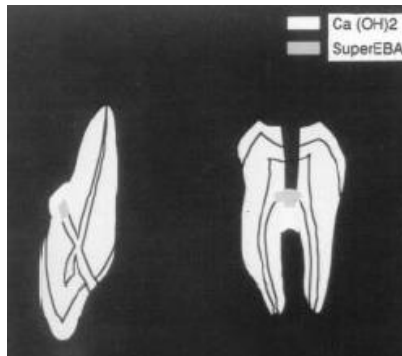
Gráfico 9. Diagrama de la técnica para la reparación de perforaciones empleando hidróxido de calcio como matriz interna y Super-EBA® como material de reparación. Tomado de Bogaerts, 1997⁽⁴⁷⁾

Este autor⁽⁴⁷⁾ comenta que, dependiendo de la situación clínica, el sellado del defecto se hace antes o después de la obturación de los conductos; sin embargo, menciona que por lo general se puede sellar la perforación con hidróxido de calcio para controlar la hemorragia, luego obturar los conductos apical al defecto con gutapercha y sellador y finalmente sellar la perforación y la porción coronaria del conducto con Super-EBA®.

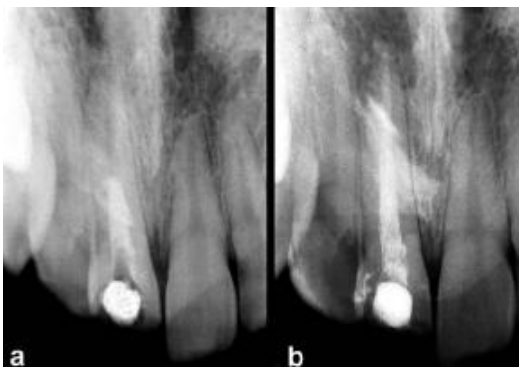
Gráfico 12. (a) Incisivo central superior derecho. Note el material radiopaco desconocido dentro del conducto radicular. (b) Se colocó hidróxido de calcio dentro del conducto, puede observarse la extrusión del material a través de la perforación. Tomado de Yildirim y Dalci, 2006⁽⁵⁰⁾.

Yildirim y Dalci⁽⁵⁰⁾ describieron el caso de un incisivo central superior que presentaba una perforación hacia la cara vestibular del tercio medio de la raíz. No fue posible el acceso al defecto por vía ortógrada debido a su localización y al excesivo sangrado. Durante la primera sesión, se limpió y preparó el conducto, luego se colocó hidróxido de calcio como medicación intraconducto. Después de un mes, la hemorragia disminuyó pero no se logró secar el conducto completamente, por lo que se decidió realizar un abordaje quirúrgico para sellar el defecto. Se procedió a levantar un colgajo mucoperióstico de espesor total y realizar una ventana ósea para exponer el defecto. Después de limpiar el área quirúrgica se irrigó y obturó el conducto con gutapercha y sellador. Luego se selló la perforación con MTA y obturó temporalmente la cavidad de acceso. A la semana se colocó la restauración definitiva. El paciente fue evaluado cada tres meses, a los 15 meses de seguimiento se encontraba asintomático y no se observaron cambios patológicos en la radiografía (Gráficos 12 y 13). Basados en el resultado de este caso, los autores concluyen que el MTA demostró ser efectivo para sellar perforaciones grandes y cercanas al tercio coronario de la raíz, por debajo de la cresta ósea.

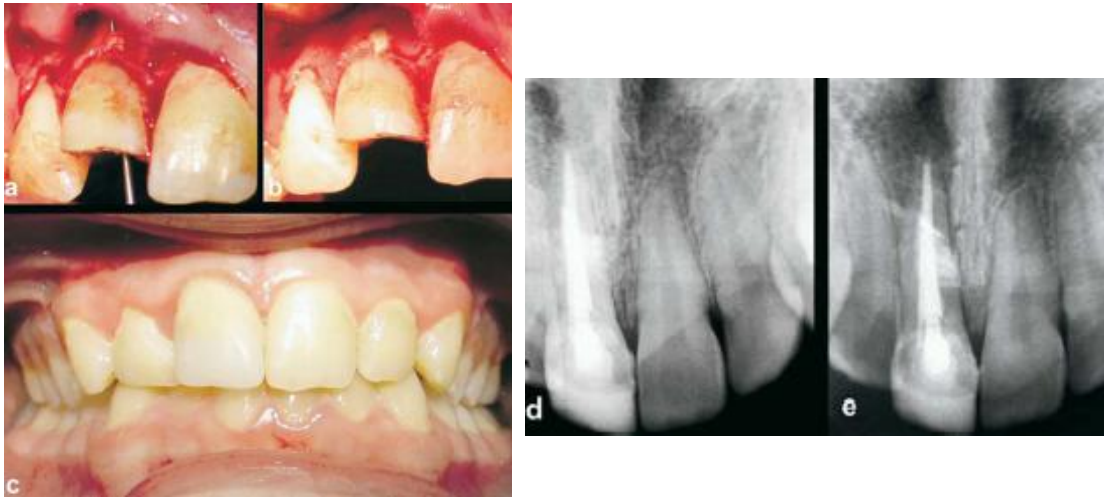
Gráfico 13. (a) El sitio de la perforación es expuesto por una ventana ósea. (b) La perforación es sellada con MTA. (c) La restauración permanente es colocada. (d) Radiografía a los 3 meses, no se observan cambios patológicos. (e) Radiografía de seguimiento a los 15 meses. Tomado de Yildirim y Dalci 2006⁽⁵⁰⁾.
