La Vulnerabilidad Funcional Arquitectónica de los Establecimientos Hospitalarios

Caso de estudio: Hospital Universitario de Caracas

Trabajo Especial de Grado presentado ante la Universidad Central de
Venezuela para optar al Grado Académico de Magister Scientiarum en
Desarrollo Tecnológico de la Construcción

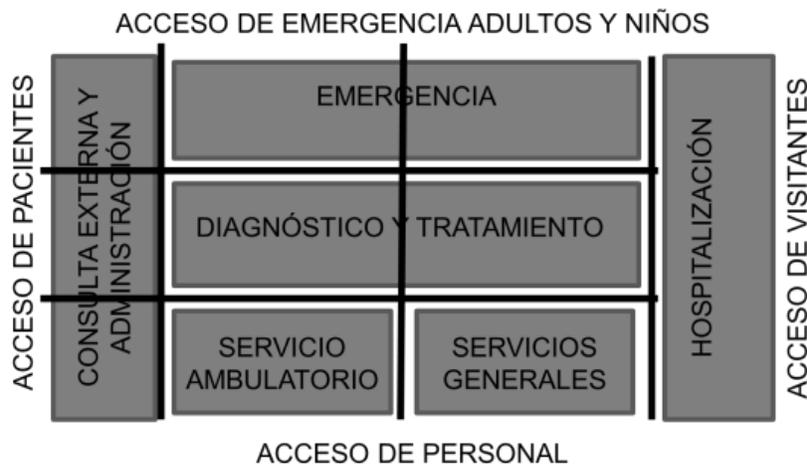
Imagen 7: Relaciones entre áreas funcionales

La consulta externa, va directamente vinculada con la administración ya que tiene un movimiento continuo durante todo el día de personas que entran y salen, por tanto el control debe ser estricto, de forma tal que el manejo de historias o de datos importantes de cada paciente esté controlado. Su relación con el área de diagnóstico es directa y debe ser de fácil ubicación, pues la consulta requiere exámenes de laboratorio e imagen. Con los demás servicios no debe tener relación directa.

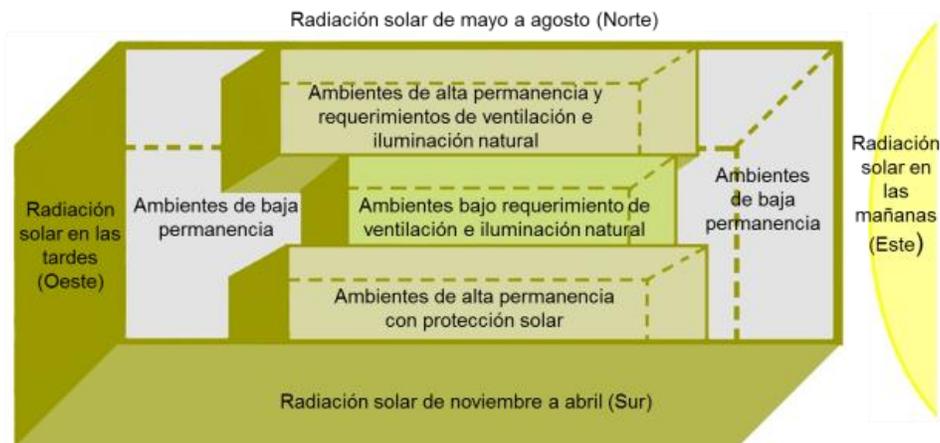
Imagen 9: Ubicación de espacios según consideraciones ambientales

pacientes contaminados, en esto influye la ubicación y orientación del edificio, es importante considerar las corrientes de aire para comprender la ubicación de los espacios sépticos y asépticos, públicos y privados, ventilados naturalmente y ventilados artificialmente. La cantidad de aire que entra en los ambiente debe ser tal que permita el cambio de aire sin generar corrientes de aire muy fuertes.

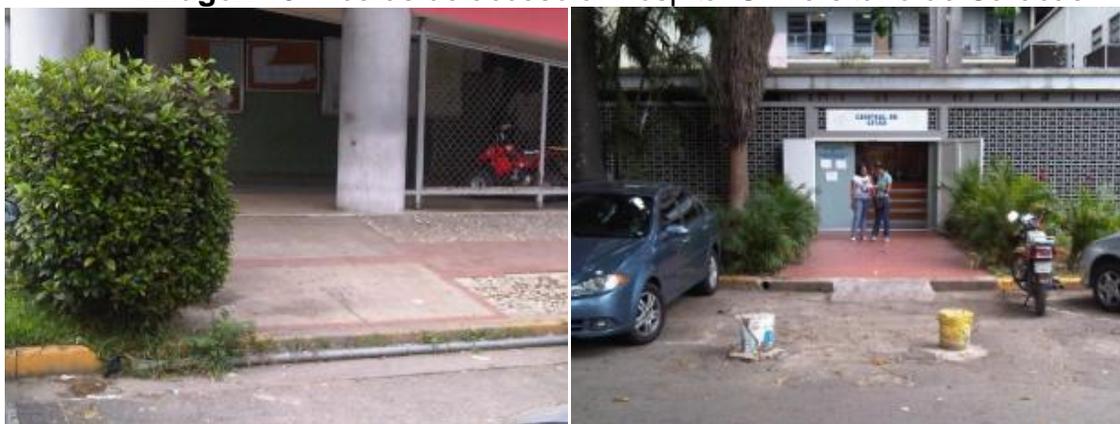
Imagen 13: Aceras de acceso al Hospital Universitario de Caracas

En este recorrido los pasos peatonales son inexistentes o en muy mal estado, en todo caso los transeúntes están acostumbrado a cruzar las calles en el lugar que mejor les convenga, no existe una ruta segura desde cualquier medio de transporte público hasta la entrada del hospital.

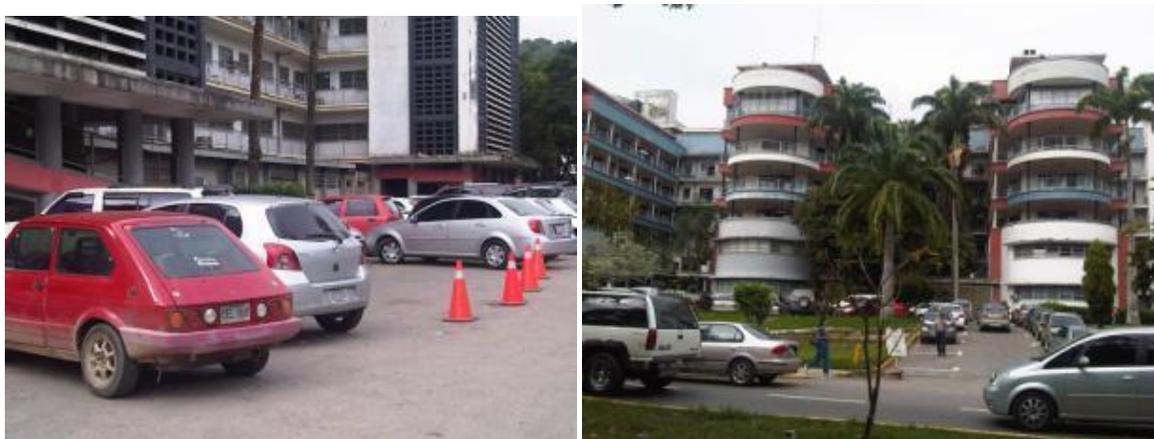
Imagen 14: Estacionamientos de médicos y de personal

Son 4 los estacionamientos que no cubren la demanda del hospital y que por otro lado generan congestión en todo el perímetro. No existen los puestos para personas con movilidad reducida y hay un caos en la organización de los vehículos, las personas encargadas de las entradas y salidas de los autos permiten el congestionamiento de los estacionamientos permitiendo no sólo que se estacionen en las vías vehiculares internas del mismo sino también en paralelo respecto a la acera, reduciendo la vía vehicular interna de la Ciudad Universitaria de Caracas, creando congestión también para la movilidad interna vehicular de la CUC.

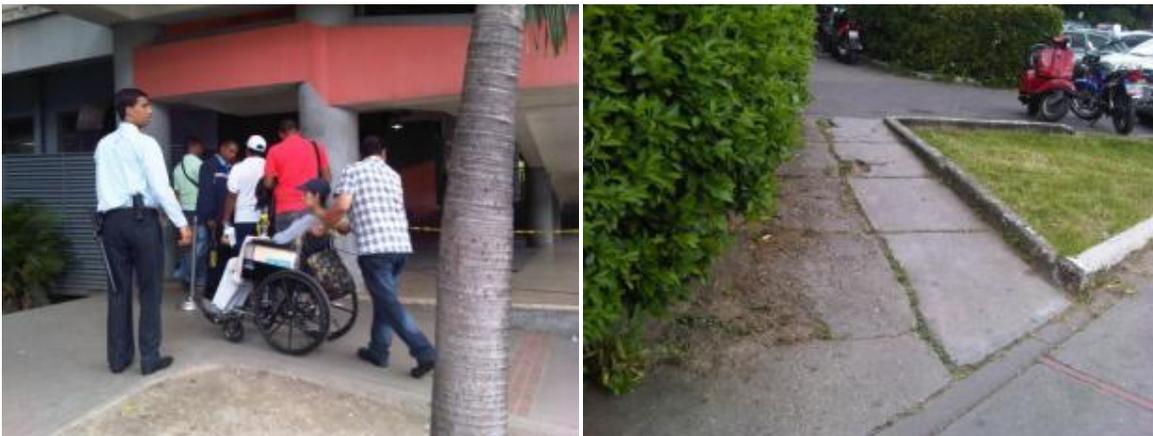
Imagen 15: Dificultades para personas con movilidad reducida

Para complementar la ineficiencia del recorrido respecto a su continuidad y calidad en las aceras y acabados, el sistema de señalización es inexistente, disminuyendo la posibilidad de que una persona sea orientada y guiada hasta la entrada que le corresponde. El acceso al hospital no se encuentra señalado ni identificado, las zonas de seguridad no tienen señalización, las paradas de autobús, taxi y salidas no están identificadas. Si una persona llega a estas instalaciones por primera vez, se encontrará desorientada. La señalización existente no resulta eficiente para la orientación, ubicación ni seguridad de los usuarios, los dos accesos más importantes y resaltados por medio del uso de marquesinas, son los correspondientes a emergencia y médicos respectivamente siendo originalmente la entrada de emergencia la respectiva para los pacientes y público en general.

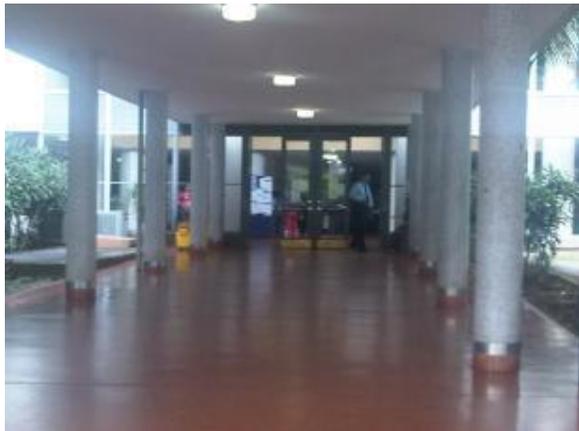
Acceso de Medicos y estudiantes

La cantidad de accesos para el hospital es adecuada, existe un acceso para Médicos y estudiantes que resulta ser el acceso principal y el más imponente del hospital ubicado hacia el Este de la edificación, con la problemática de que para llegar a él es necesario cruzar el estacionamiento de médicos y no existe una acera peatonal que llegue hasta esta entrada. El acceso de personal se hace por una de las entradas laterales al Norte de la edificación, esta es la original y se realiza debajo de una de las rampas, la otra puerta ubicada en esta fachada es utilizada para la salida de desechos, aunque ciertas personas pueden acceder por ahí. En la fachada Oeste se encuentra el acceso al economato, que es la que da entrada a todos los suministros del hospital, este acceso se encuentra elevado y la altura es adecuada para recibir un camión. En la fachada Sur se encuentra la entrada a la emergencia y la entrada de pacientes, en el esquema original los pacientes entraban por lo que hoy es la emergencia, este acceso tenía un amplio hall con un mesón de información y sala de espera para los niños

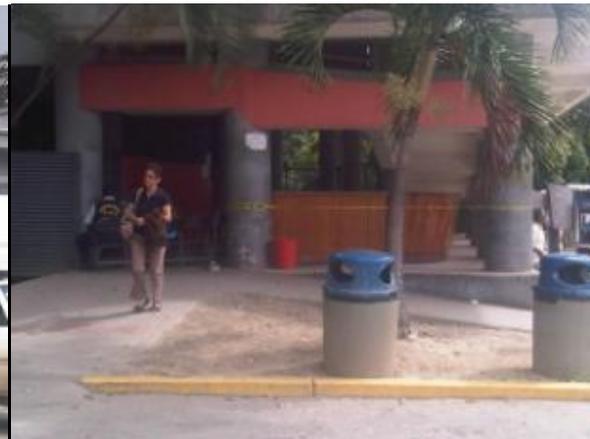
Acceso de pacientes

menores a quienes no se les permitía la entrada a visitar a los enfermos en horario de visita, esta condición ha sido modificada y el acceso de los pacientes (que es el mayor volumen de personas) se realiza por medio de una puerta debajo de una rampa, no se lleva control de las personas que entran y aun así los pacientes deben hacer colas a la intemperie para poder ingresar al hospital. Todas estos accesos están constantemente vigilados por el personal para mantener la seguridad (security) de la edificación.

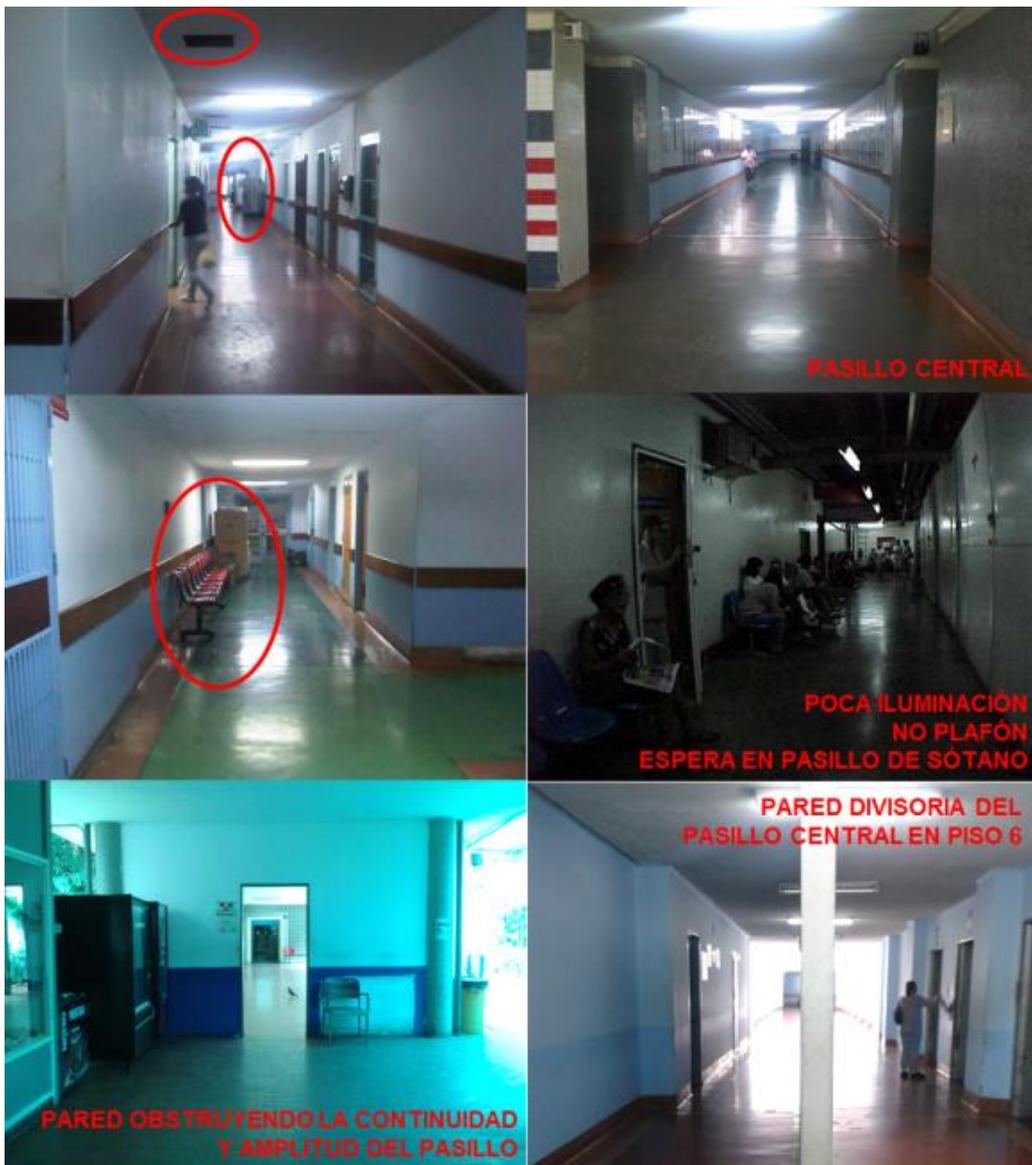
Imagen 18: Pasillos del Hospital Universitario de Caracas

3.2.2 CIRCULACIÓN INTERNA: Luego de ubicar el acceso que corresponde en el hospital existen pasillos grandes e imponentes que dirigen hacia el otro extremo de la edificación, no es fácil encontrar un mapa de ubicación pero en todo el recorrido se pueden encontrar personas dispuestas a ayudar a encontrar lo que se busca, es necesario preguntar para llegar, el esquema de la planta del hospital es simétrico, que hace que la orientación en el interior sea más compleja ya que todo parece igual.

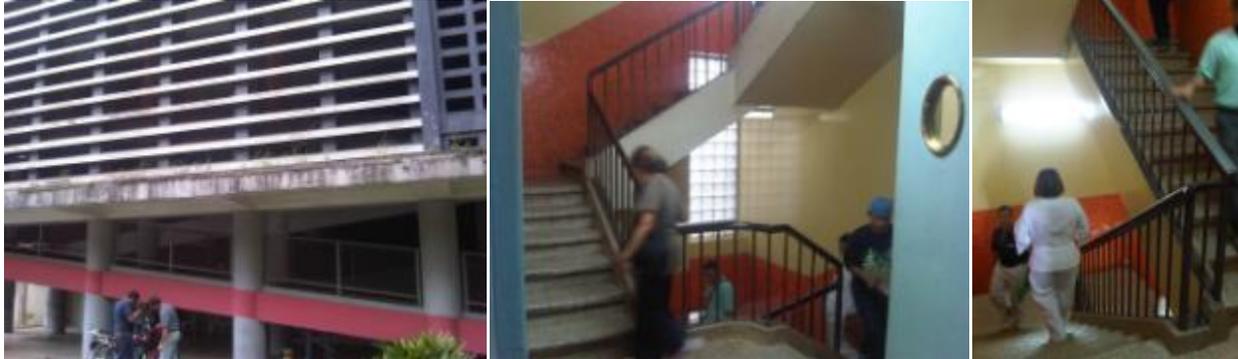
Imagen 19: Rampa y escaleras del Hospital Universitario de Caracas

escalones y barandas, las rampas poseen ventilación e iluminación natural mientras que las escaleras no poseen ventilación y su iluminación natural es escasa.

Vista externa de la rampa

Escalera del piso 1 al 11

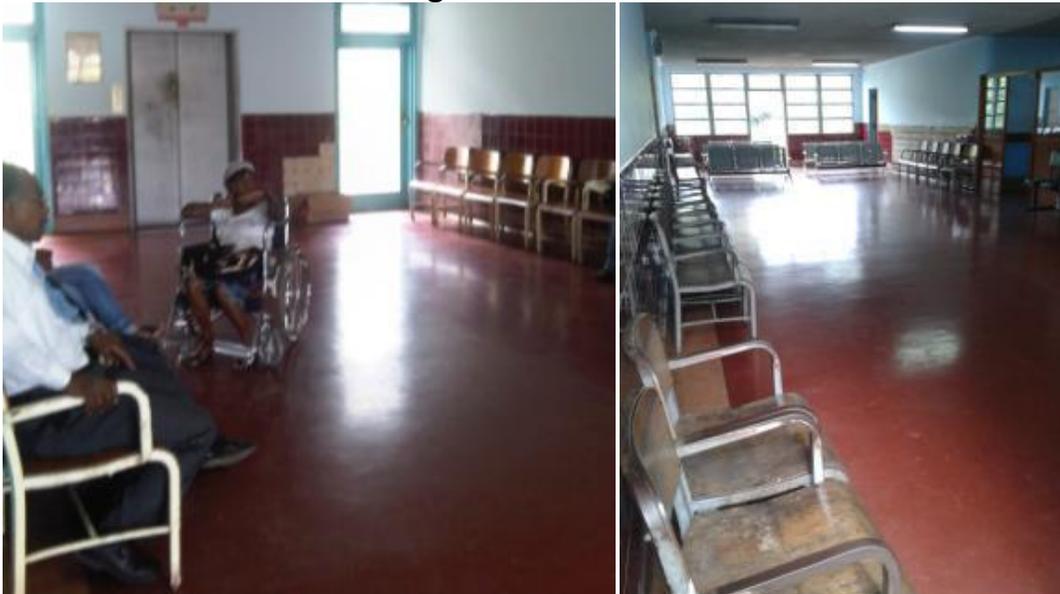
Imagen 20: Vestíbulos

la emergencia, quedando ésta desprotegida de las corrientes de aire frías o fuertes y de la lluvia. En las plantas altas según el esquema original existían 2 salas de espera en los pasillos largos que corresponden a la espera de hospitalización y 1 sala de espera en las alas cortas que resultan las salas de espera de consultas, hoy en día sólo se encuentran operativas las salas de espera consulta y en los pisos 7 y 8 se conserva una de las salas de espera de hospitalización, las otras se han transformado y adquirido nuevos usos tales como quirófanos, sala de médicos, aulas seminariales, laboratorios, entre otros. En la imagen 18 se pueden ver las salas existentes y sus condiciones de iluminación natural tan agradables, aunque se observa también condiciones de deterioro en los acabados y equipos.

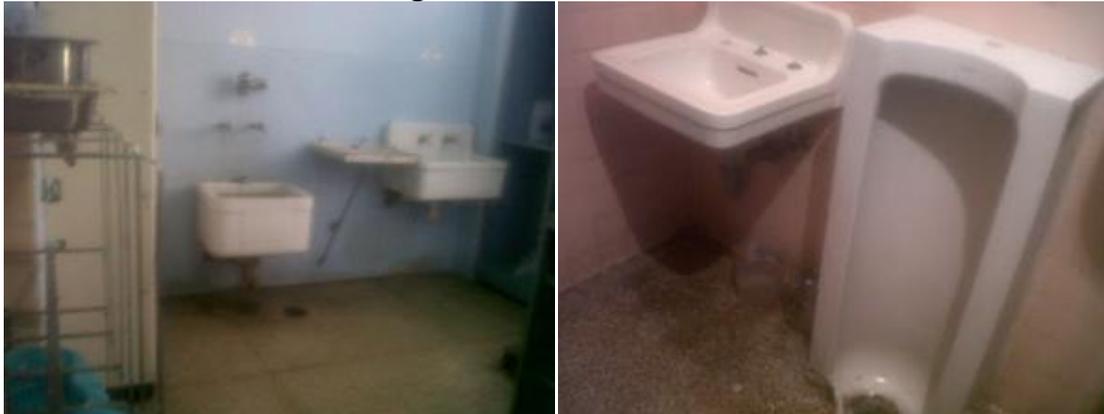
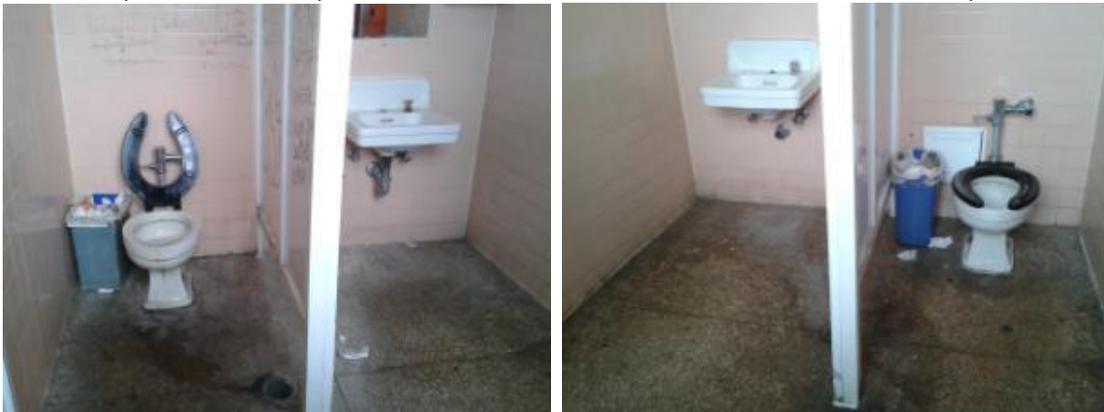
Imagen 21: Salas Sanitarias

Hoy en día existen operativas algunas de las salas sanitarias construidas originalmente, la mayoría de los sanitarios de entrada que se encontraban en los accesos por las rampas actualmente son espacios para consulta o de jefes de sección o cualquier otra actividad médica, los sanitarios que estaban proyectados para servir a los visitantes de las salas de hospitalización actualmente se encuentran en muy mal estado, por tanto están clausurados. Las salas sanitarias destinadas a las salas de espera se encuentran igualmente en la mayoría de los casos clausurados, o con uso

Sanitario para el uso de los pacientes

Sanitarios de visitas de hospitalización

Sanitarios de vestíbulos de espera para consulta caballeros y damas respectivamente.

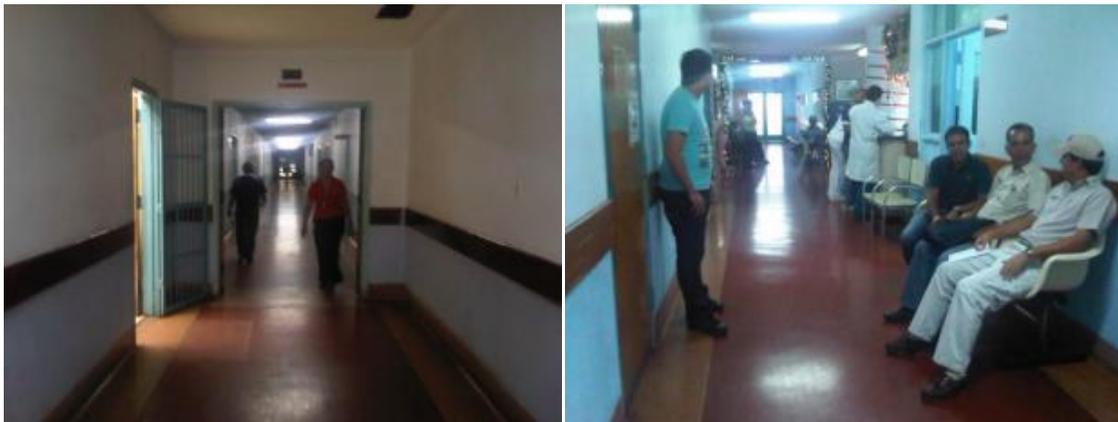
Imagen 22: Primera sección de vías de escape

3.2.3 VÍAS DE ESCAPE: Los planos originales contemplan las escaleras y rampas como vías de escape, ahora bien, el hospital fue diseñado en los años 40's y construido en los años 50's en estos tiempos no existían normativas tan específicas como las tenemos hoy en día y no había suficiente experiencia respecto a vías de escape o situaciones de desastres, el diseño contemplaba seis (6) vías de escape, que resulta suficiente para la cantidad de personas que se alojan en el interior del hospital, con los años la inseguridad y las nuevas necesidades de espacio obstruyeron las salidas a las rampas.

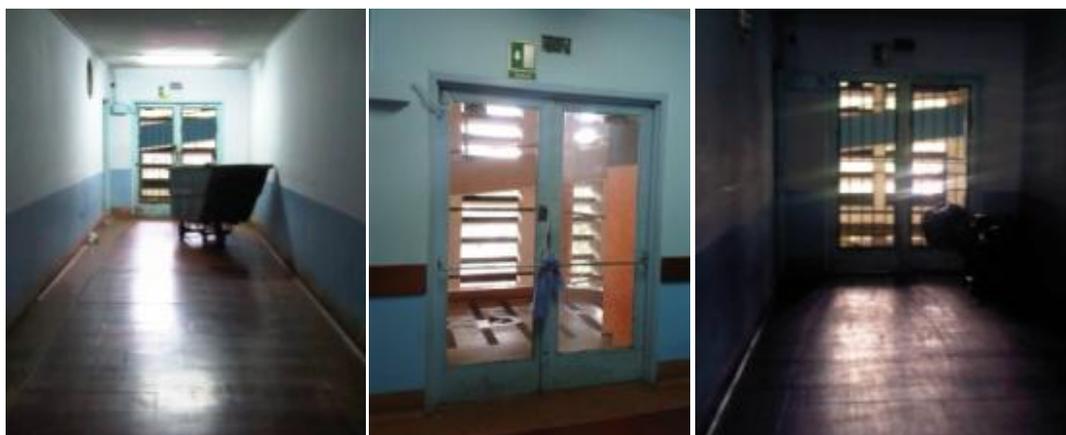
Imagen 23: Rampa Noroeste clausurada en varios pisos

La segunda sección en el hospital es mucho más compleja ya que aunque en el esquema original existían cuatro (4) rampas y dos (2) escaleras como vías de escape, en la actualidad sólo se encuentran operativas dos (2) de las rampas y las dos (2) escaleras ya que no hay acceso a dos de las rampas desde todos los niveles, se encuentran cerradas con candados y en algunos pisos se utilizan estos espacios clausurados para almacenar desechos indebidamente y colocar cajas o sillas para salas de espera, adicionalmente la pendiente de la rampa es muy elevada, lo cual hace que éstas sean un peligro como vía de escape. Si el recorrido total de la rampa es de 28 metros y sube 4.5m la pendiente debe ser de un 15% aproximadamente, dando a su

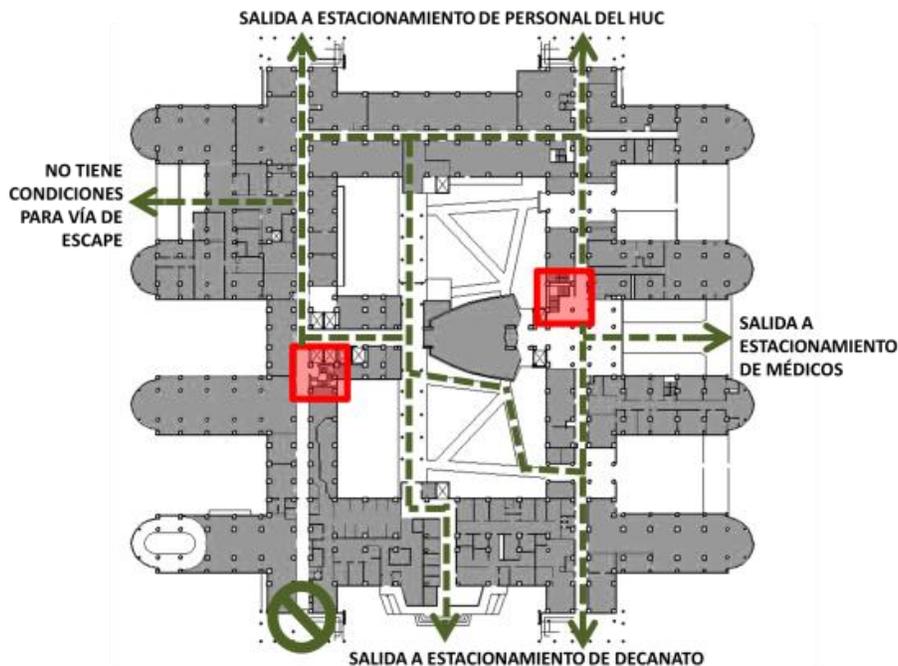
Plano 11: Tercera sección de vías de escape

La tercera sección que corresponde a la salida del edificio, resulta muy compleja ya que no es muy clara, las escaleras principales, de mayor dimensión (ala Oeste) se encuentran en el lado opuesto a la entrada principal (denominada de esta manera por su carácter imponente y dimensiones, ubicada en el ala Este), también se encuentran las salidas debajo de las rampas de las cuales quedan operativas tres (3) en planta baja, la salida Sur-Oeste no se encuentra operativa, quedando como vía de salida directa únicamente la puerta ubicada bajo la rampa Noroeste. En el ala Este se

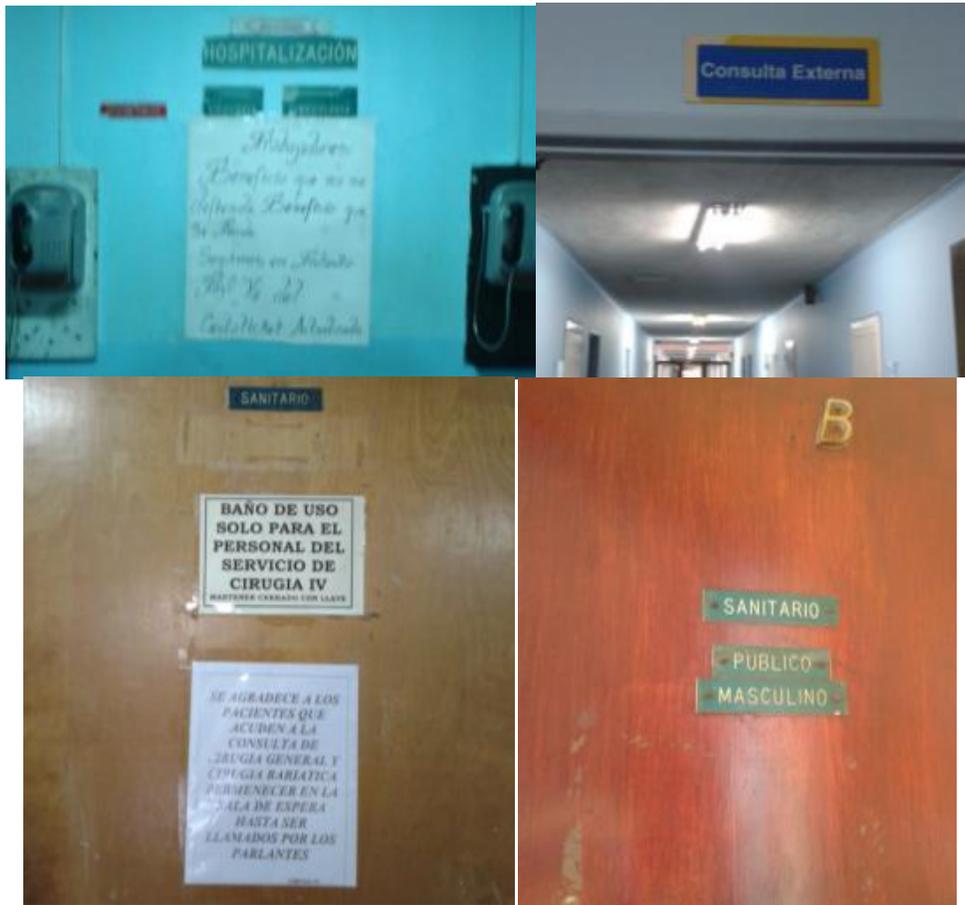
Imagen 26: Señalización direccional

La señalización funcional existente es sólo la que identifica las escaleras y los extintores, se encuentran en muy mal estado y su visualización es muy escasa. No hay una señalización para las vías de escape, ni existen de identificación de riesgos. Hay la señalización colgante como lo indica la imagen 25 y también en algunos vanos la señalización escrita. En el momento de la construcción contaban con un sistema de alarma que aparentemente era visible, estos sistemas han sido negados y desincorporados.

- Realizar un diseño para la señalética que abarque todas las áreas y tipologías de señalización. De manera tal que cualquier persona pueda moverse con facilidad en el interior de la edificación.
- Realizar gráficos de orientación para el acceso principal, los halls de ascensores y las salas de espera.
- Incorporar el uso de colores como medida de orientación.
- Identificar todos los espacios con un sistema de señalización uniforme.
- Colocar señalizaciones direccionales con flechas en las áreas de distribución principal, como intersecciones, salas de espera y halls de ascensores.
- Identificar todas las áreas de riesgo y las vías de escape, según lo establece la normativa, indicando el recorrido completo de evacuación por medio de señalización ubicada en el piso o en barandas para invidentes.

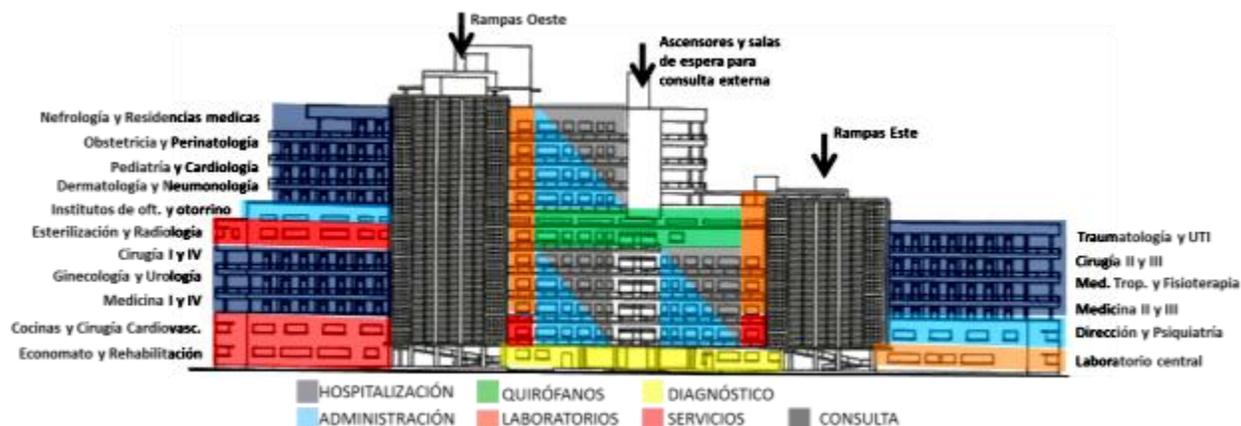
Plano 13: Corte esquemático (Este-Oeste) de unidades funcionales

3.3.1 RELACIONES ENTRE ESPACIOS: Las áreas del Hospital Universitario y los cambios que ha venido experimentando responden a la necesidad de cada servicio de autoabastecerse, su diseño original funciona por servicio médico, independientes con su área de consulta, diagnóstico, tratamiento y hospitalización. Hoy en día los servicios han crecido y han modificado espacios sobre todo para tratamiento o para diagnósticos especializados. Las relaciones en este tipo de esquemas son directas, ya que tienen las unidades de apoyo cercanas. En el corte esquemático presentado en el plano 11 se observa la organización original de los servicios.

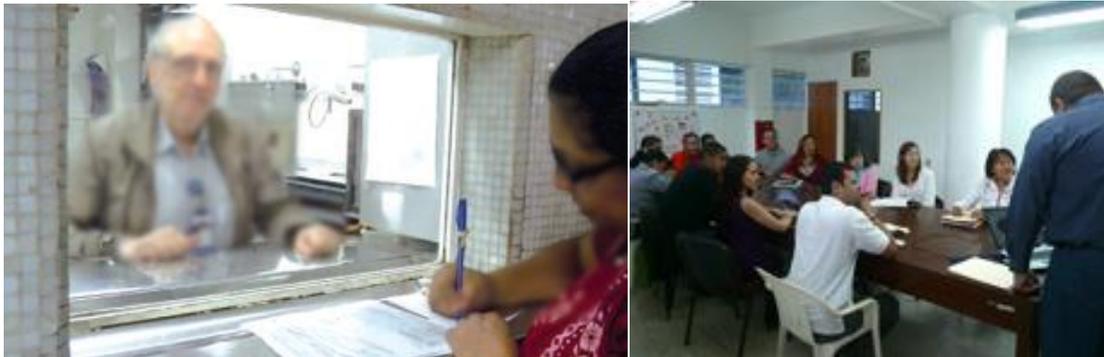
Imagen 28: Administración y salón de seminario

Las principales oficinas de administración se encuentran en el piso 2 aunque en cada servicio de cada piso se encuentra un jefe de área y secretaria que se encarga de la administración propia de su servicio, existe un área de control estadístico en el que se realizan levantamientos diarios de datos específicos del hospital, hay depósito de historias médicas y el seguro social, oficina de mantenimiento, tecnologías y seguridad dentro del hospital en áreas renovadas para estos fines, es uno de los pocos hospitales en Venezuela con oficina de seguridad integral, aunque está ubicada fuera del hospital (debiendo estar dentro del hospital). Las aulas de clases están distribuidas por servicio de forma tal que cada especialización pueda impartir su cátedra, sobre los quirófanos del piso 6 hay un espacio para observar procedimientos quirúrgicos (hoy en día se imparten clases por medio de videos, estos salones no se utilizan), hay un acceso a las instalaciones y a estos salones de clases en un piso técnico intermedio ubicado entre el piso 6 y 7.

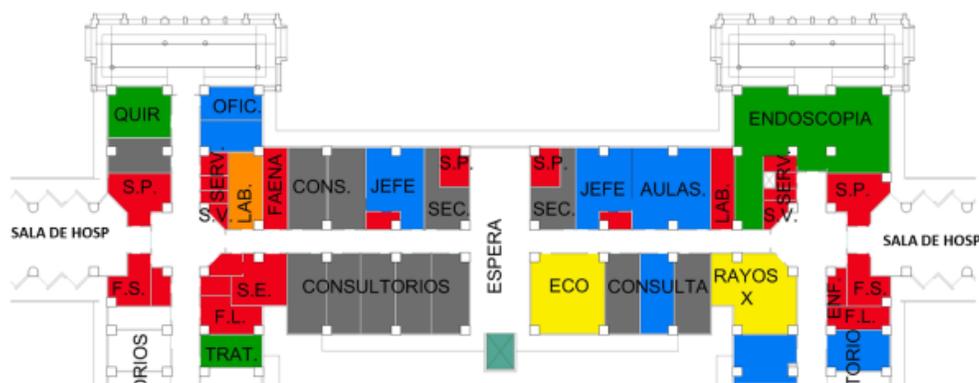
Plano 15: Consultorios

La consulta externa está dividida, en su mayoría se lleva a cabo en un edificio contiguo al hospital universitario aun así recibiendo consultas en el área destinada de cada servicio ubicada por piso, estas áreas originalmente contaban con salas de espera y baño, las salas de espera se mantienen aunque los sanitarios en muchos casos han sido clausurados. El contacto de ésta con el área de hospitalización es directo lo que hace que los pacientes que vayan a una consulta tengan acceso visual hacia las áreas de hospitalización a menos que las puertas estén cerradas, que no es común.

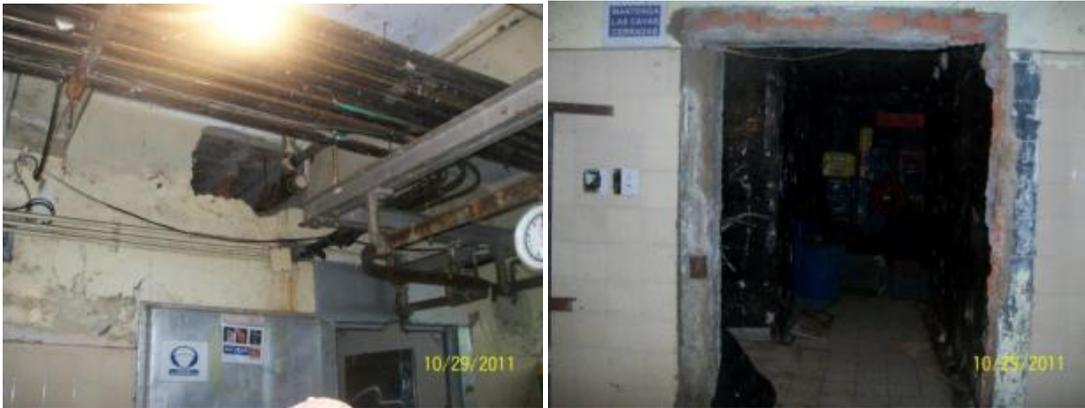
Imagen 30: Economato del Hospital Universitario de Caracas

El suministro es ingresado por el área del economato, que se encuentra en total estado de deterioro, tanto los acabados de los espacios como las puertas y los cielos rasos, las áreas de depósito no están acondicionadas como para almacenar ningún tipo de material y su movimiento por el hospital no es controlado.

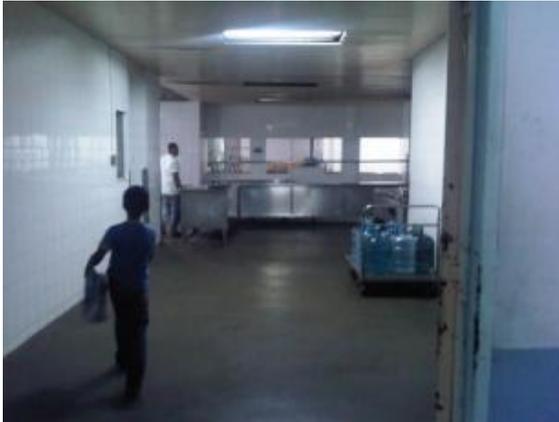
Cocina original del HUC

El suministro de alimentos se realiza por el economato (piso 1), y ahí contiguo se ubica el almacén de alimentos con cavas, neveras y mesones propios para el trabajo, existe un montacargas que relaciona estos almacenes con la cocina, haciendo que la conexión entre estos dos ambientes sea la propicia, hoy en día ese montacargas no se encuentra en funcionamiento, ameritando el uso de los ascensores de servicios para el traslado de los insumos alimenticios del piso 1 al piso 2 donde se encuentra la cocina, hay diversos tipos de alimentos y para cada uno debe existir una cava y un mesón de preparación, en el HUC solía existir un sistema de preparación de alimentos muy estricto y bien organizado, hoy en día la labor de la cocina es deficiente y sin mucho control de su higiene y contenido nutricional, el personal no utiliza el uniforme requerido y la manipulación de los alimentos se realiza sin los cuidados apropiados. El área de cocina principal se encuentra en remodelación, y se está utilizando uno de los antiguos comedores como área de cocina provisionalmente por tanto no hay áreas determinadas para la manipulación adecuada de los alimentos, hoy en día no existen comedores para el personal, únicamente se distribuyen los alimentos a los pacientes hospitalizados. Se han incorporado restaurantes y puestos de comida rápida en la planta baja de la edificación, los olores causados por estas cocinas resultan desagradables.

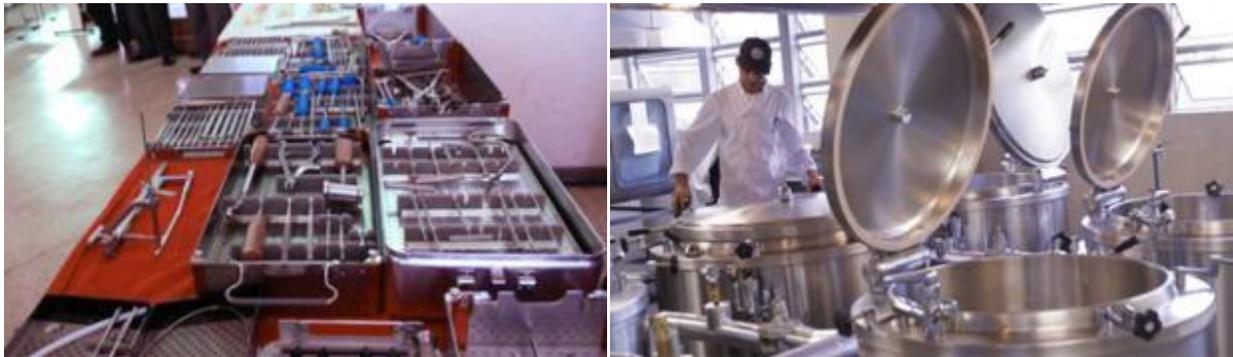
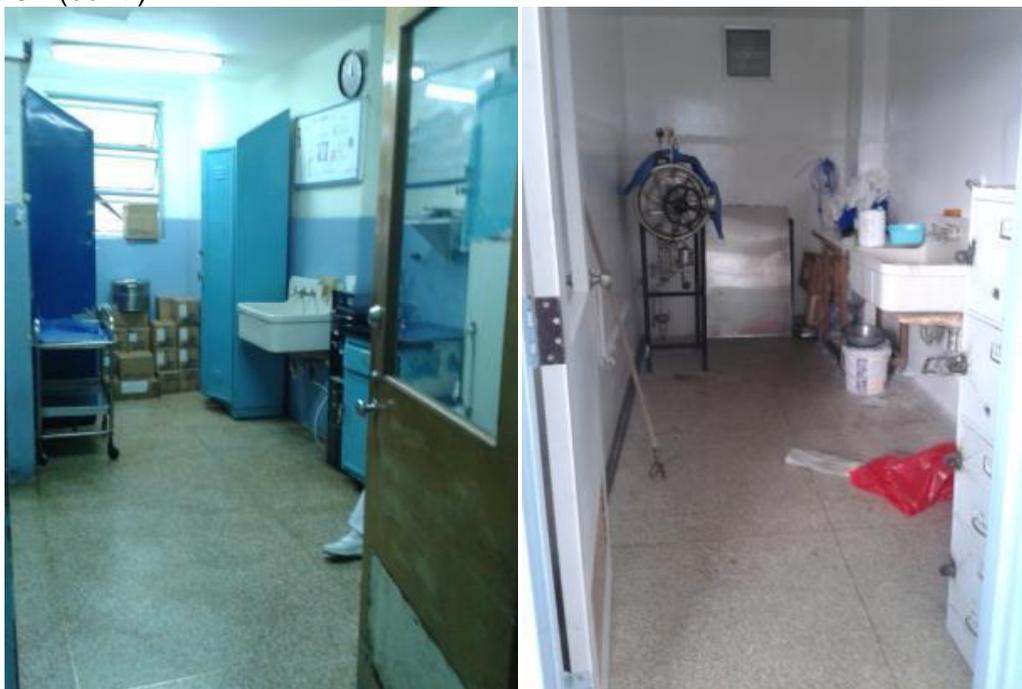
Imagen 32: Material estéril y faenas limpias

El material estéril es tratado en el área de esterilización (piso 6) donde se realiza la limpieza de todos los instrumentos y utensilios médico quirúrgico, también se encuentra un área de esterilización únicamente para el uso del quirófano, este material es procesado en el interior de este espacio y a través de unas ventanillas separadas se realiza la recepción de material médico-quirúrgico sucio y la entrega del material esterilizado. Se observa una distribución adecuada de los espacios de esterilización, utilizando un área para la limpieza del material entregado y otro separado para el manejo del material esterilizado y su almacenamiento. En todo el edificio existen varios cuartos de faenas limpias, donde cuentan con un autoclave de uso del servicio, se observa que la manipulación del material no es el adecuado en estas áreas y hay posibilidades de contaminación.

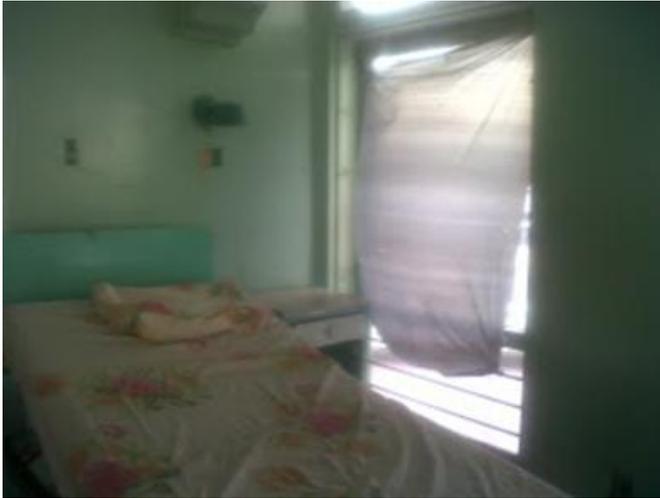
Imagen 33: Lencería y lavandería

Hoy en día la lencería no es proporcionada por el hospital, las sábanas, fundas, almohadas y demás material debe ser proporcionado por el paciente y/o familiares, el hospital sufrió diversos actos maliciosos con el hurto de estos implementos, dejando a la comunidad la decisión de no proporcionarlos, aun así, el hospital tiene un edificio de cuatro (4) niveles destinado a lavandería en el que se realizan hoy día trabajos puntuales, en su origen se fabricaban las sábanas, se lavaban, planchaban, cosían y demás actividades para mantenerlos en buen estado, todos estos equipos están paralizados. El hecho de que los pacientes y familiares sean los encargados de proporcionar la lencería, genera un déficit en la higiene, ya que no hay un control del grado de limpieza de estas piezas y no hay el cambio constante de lencería necesario para garantizar la salubridad del ambiente, son piezas que son transportadas y almacenadas de forma descontrolada y no hay manera de establecer unas medidas para la higiene de estas piezas porque la institución no asume esta responsabilidad.

Lencería de pacientes

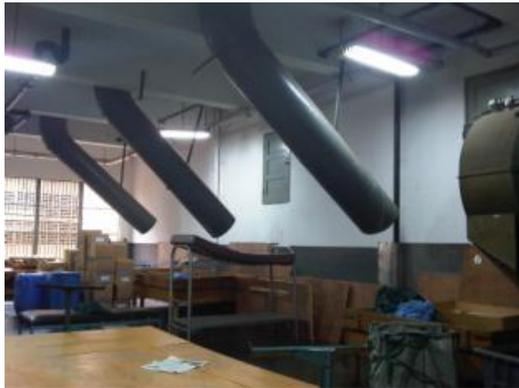
Piso 1 de la lavandería

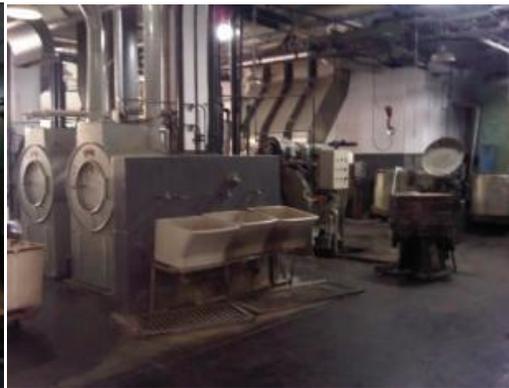
Piso 2 de la lavandería

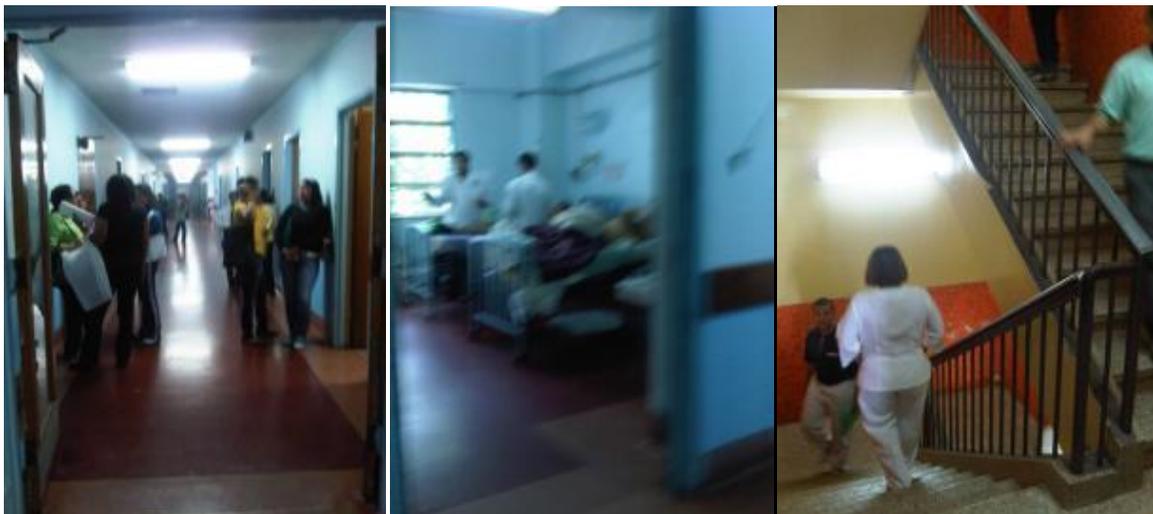
Imagen 34: Relación directa entre usuarios

3.3.3 RECORRIDO DE LOS USUARIOS: Los pacientes son los que más recorren el hospital a diario, están movilizándose de un lado a otro y se ve claramente que hay personas que poseen dificultades para trasladarse que no se encuentran muy satisfechas con el servicio o se encuentran desorientados. Por otro lado los Médicos, Personal profesional y Enfermeras permanecen en el lugar de trabajo. El personal técnico se moviliza por el hospital haciendo recorridos de inspección o ejecución de sus labores. Los cadáveres son trasladados por el hospital por medio de los ascensores de servicio hasta el sótano donde se encuentra la morgue. Los recorridos se cruzan en todo momento, no hay espacios privados para médicos, enfermeras o personal técnico, todo sucede a la vista de todos. Existen circulaciones privadas y restringidas que están relacionadas a áreas de aislamiento o de control aséptico. Mientras que todas las demás áreas son públicas generando cruces entre materiales y usuarios que pueden ser perjudiciales para la salud.

Público general

Pacientes atendidos sin privacidad

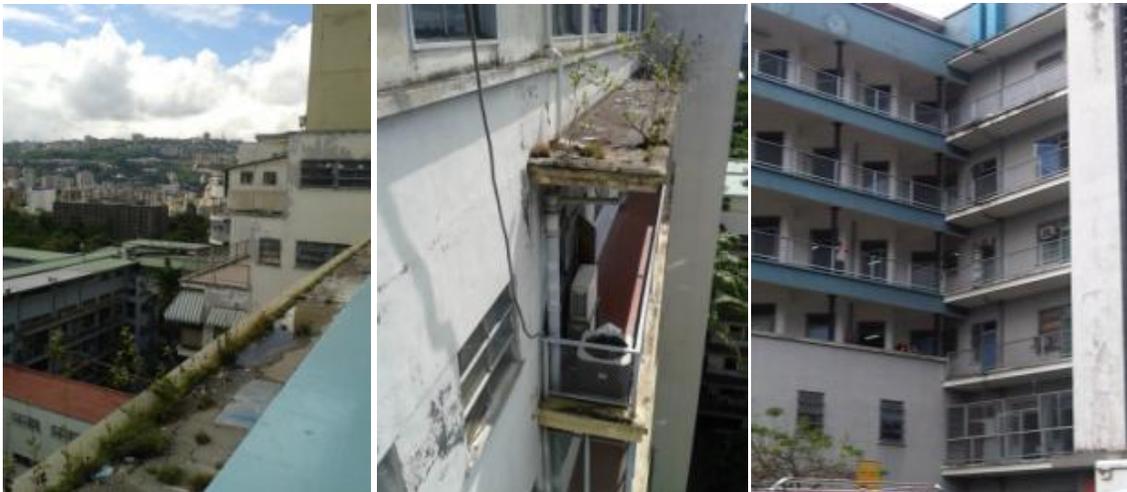
Imagen 35: Deterioro de fachada

Crecimiento de material vegetal en los aleros de las fachadas, irregularidad en la pintura y mortero.

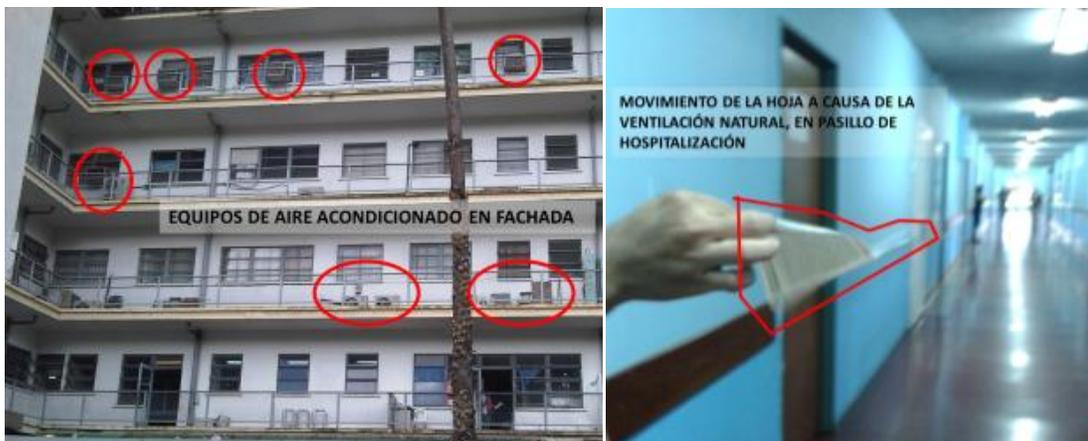
Imagen 36: Ventilación en el HUC

Este hospital tiene ventilación natural en casi todas sus áreas, sólo tiene aire acondicionado en las áreas médicas y administrativas, que han demandado nuevos espacios del hospital acondicionados con equipos de ventana. Las salas de espera de hospitalización solían ser las entradas de ventilación natural al pasillo, aún sin las salas de espera se observa una ventilación natural agradable en los pasillos, esto se debe a que las puertas de las habitaciones se encuentran abiertas, procurando al pasillo un aire posiblemente contaminado. En los pasillos de consulta hay una ventilación natural gracias a las salas de espera que se encuentran totalmente ventiladas e iluminadas naturalmente. Hay zonas en el hospital que se encuentran desprovistas de iluminación tanto natural como artificial como sucede en las áreas de sótano que han sido modificadas y ahora prestan servicios al paciente sin condiciones de ventilación ni iluminación apropiadas.

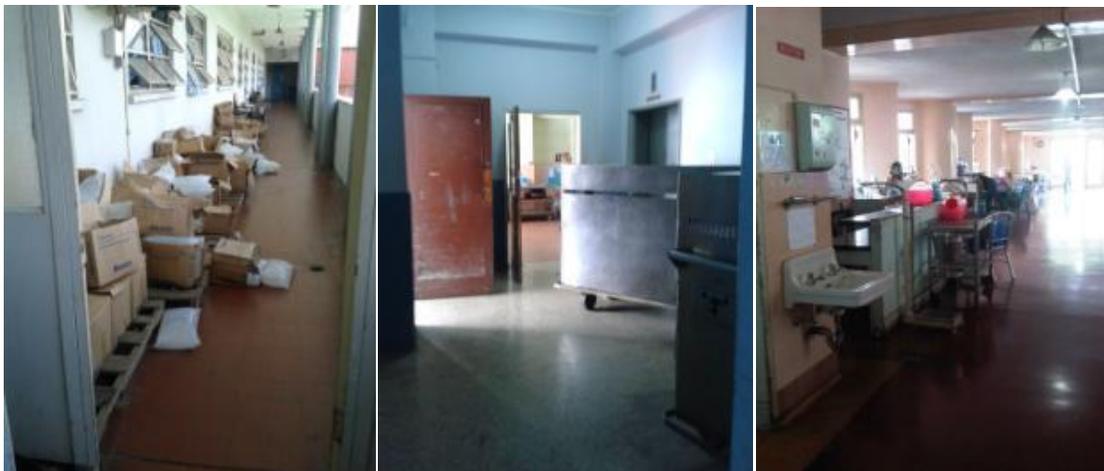
Imagen 37: Diseño de áreas

En el diseño de las áreas se destaca la ausencia de lavamanos en los cuartos de hospitalización y en las áreas de atención médica, en la cantidad que debieran de existir, sabiendo que el principal vehículo de transmisión de contaminaciones son las manos, hoy en día existen varios métodos para desinfección de manos, sin embargo en el hospital no se implementan. Los espacios de faenas se encuentran ubicados adecuadamente y en la cantidad necesaria, la cantidad de salas sanitarias es deficiente y sus condiciones de salubridad no son propicias para este tipo de establecimiento. El diseño de este hospital contempla el uso de pasillos externos para servicios que además de ser funcionales le arroja sombra a la fachada refrescando los ambientes, estos espacios han sido ocupados por materiales que perjudican el tránsito y la salubridad del aire que entra a los espacios. El diseño del área de ascensores de servicio en el pasillo principal y con relación directa a la cocinilla permite la visualización del público general hacia estos espacios y el almacenamiento de alimentos genera olores sobre el pasillo.

Pasillo externo de servicio

Hall de ascensor de servicio

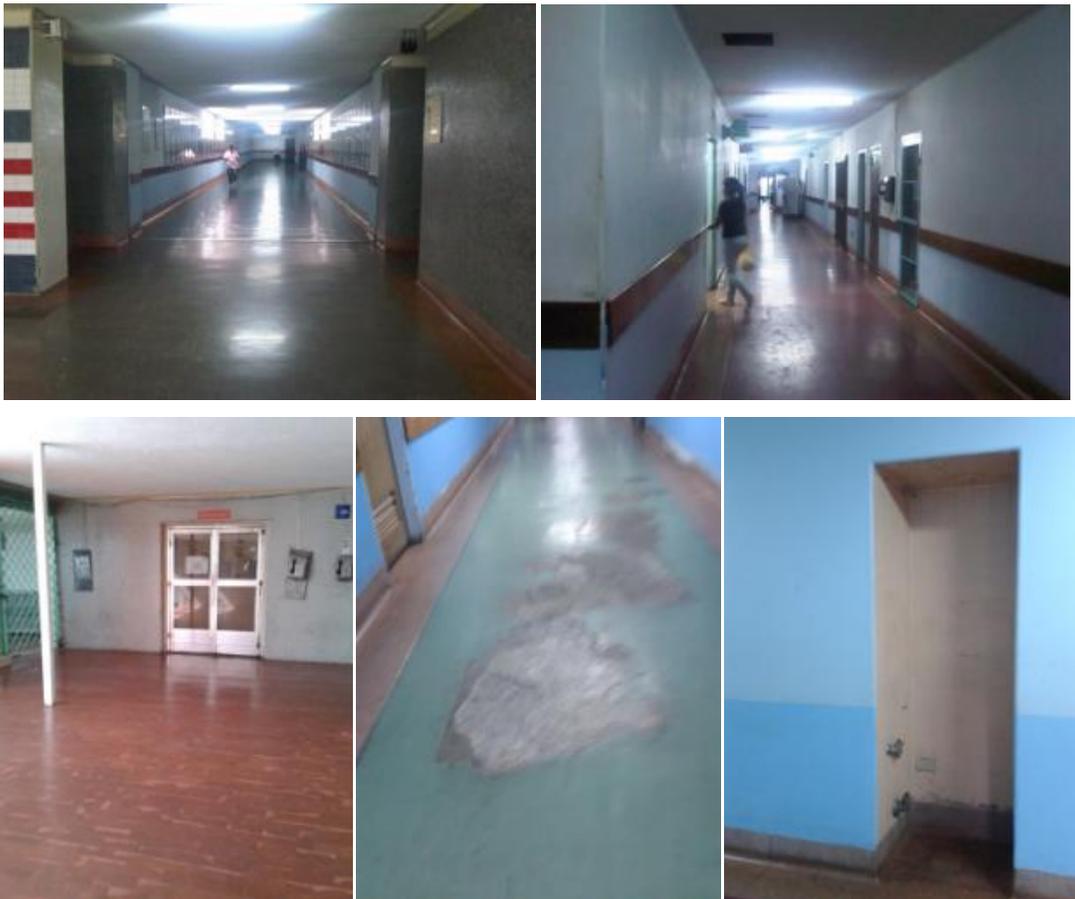
Imagen 38: Acabados en pasillos

La calidad de los acabados fue la adecuada, se observa que no ha tenido mantenimiento ni actualización, aunque fueron muy bien escogidos durante su construcción ya que han soportado el alto tráfico y los años. Hoy en día se percibe el deterioro de estos materiales, en general el hospital cuenta con materiales de construcción de muy buena calidad, respondiendo a la calidad de la construcción de la época, los materiales que se seleccionaron para esta edificación hoy en día no se encuentran en el mercado local, haciendo más compleja la sustitución o renovación de los mismos, los marcos de puertas y ventanas ameritan un mantenimiento delicado para restaurar su condición original y las piezas de madera deben ser restauradas y tratadas de la forma adecuada para que persistan en el tiempo.

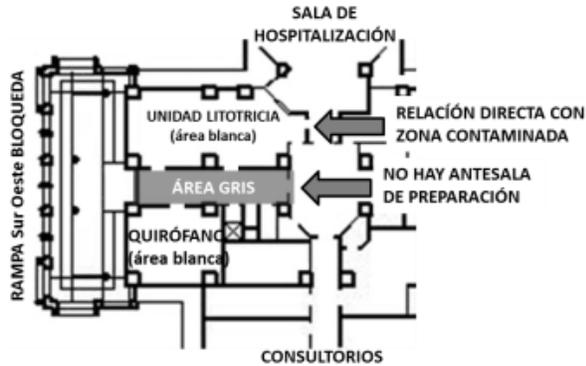
Plano 23: Barreras físicas en diferentes espacios del HUC

En el diseño original de los quirófanos existen las áreas destinadas a cambio de camilla, vestuario y lavado de manos (áreas grises) antes del acceso a la sala quirúrgica, aún existen unos quirófanos originales en otros pisos del hospital ubicados en las intersecciones de los pasillos de hospitalización y de consulta, que también cuentan con la técnica aséptica ubicando espacios de antesala (vestuario de cirujanos y área de anestesia) antes de ingresar a la sala quirúrgica. Los nuevos espacios que se han diseñado en el hospital no cuentan con estos requerimientos mínimos para garantizar la esterilidad del espacio, son áreas que han sido selladas y proporcionan la ventilación por medio de un equipo de aire acondicionado de ventana, sin antesala o espacio para preparación de pacientes y médicos antes de ingresar al área operatoria. Existen múltiples salas operatorias construidas y diseñadas sin planificación, tanto para cirugía menor como para quirófanos de operaciones invasivas. La técnica aséptica que consta de un área gris que separa la vía pública o semi-restringida de la estéril, generalmente contiene las áreas de apoyo al servicio quirúrgico, bien sea de anestesia, de vestidores, de sanitarios o simplemente un área para lavado de manos; éstas zonas son fundamentales para garantizar la asepsia y el control del aire de los quirófanos y es una estrategia que se utiliza en áreas de control de esterilidad del aire. En el hospital en todos los espacios acondicionados posteriormente no se cumple este criterio.

Unidad quirúrgica en Piso 4 sin técnica aséptica

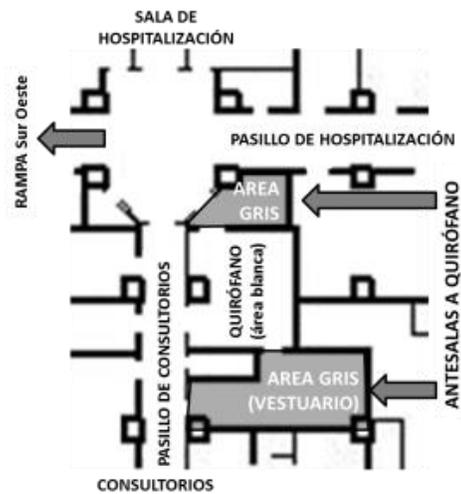
Unidad quirúrgica en piso 7 (diseño original)
