La Vulnerabilidad Funcional Arquitectónica de los Establecimientos Hospitalarios

Caso de estudio: Hospital Universitario de Caracas

Trabajo Especial de Grado presentado ante la Universidad Central de
Venezuela para optar al Grado Académico de Magister Scientiarum en
Desarrollo Tecnológico de la Construcción

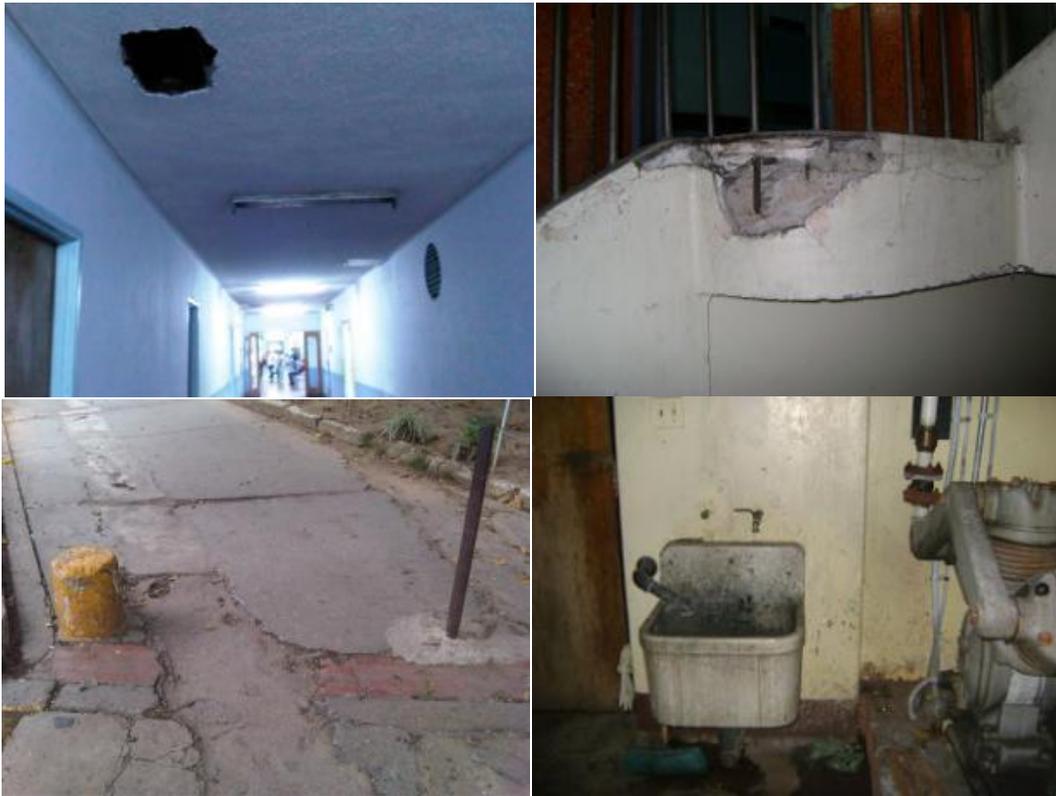
Imagen 39: Mantenimiento (patologías)

3.4.3 MANTENIMIENTO: Según la oficina de mantenimiento y los informantes N° I-07 e I-08 el mantenimiento que se realiza en el hospital es el correctivo y por avería, aunque existe un mantenimiento regular en la limpieza de las áreas. Los equipos, luminarias y demás instalaciones son mantenidos únicamente después de la avería o por mantenimiento correctivo. Se observa una cantidad considerable de lámparas en los pasillos fuera de servicio, causando ambientes lúgubres y taciturnos; los marcos de las puertas y ventanas corroídos y sin protección; los plafones perforados, con deformaciones a causa de filtraciones y manchas; las cerámicas en los vestíbulos de espera para consulta desprendidas sin reposición; el pavimento de los pasillos desgastado y en partes discontinuo; existen unos elementos de madera para protección de camillas y paredes, éstos se encuentran rayados, deteriorados y desgastados; la señalización desactualizada y con poca visibilidad de la indicación; existen varias salas sanitarias clausuradas debido a las condiciones inadecuadas para la prestación del servicio; se destacan diversas patologías en los elementos constructivos y la fachada totalmente deteriorada al igual que los aleros y los espacios exteriores con un mantenimiento escaso en jardineras y sin cuidado en las aceras.

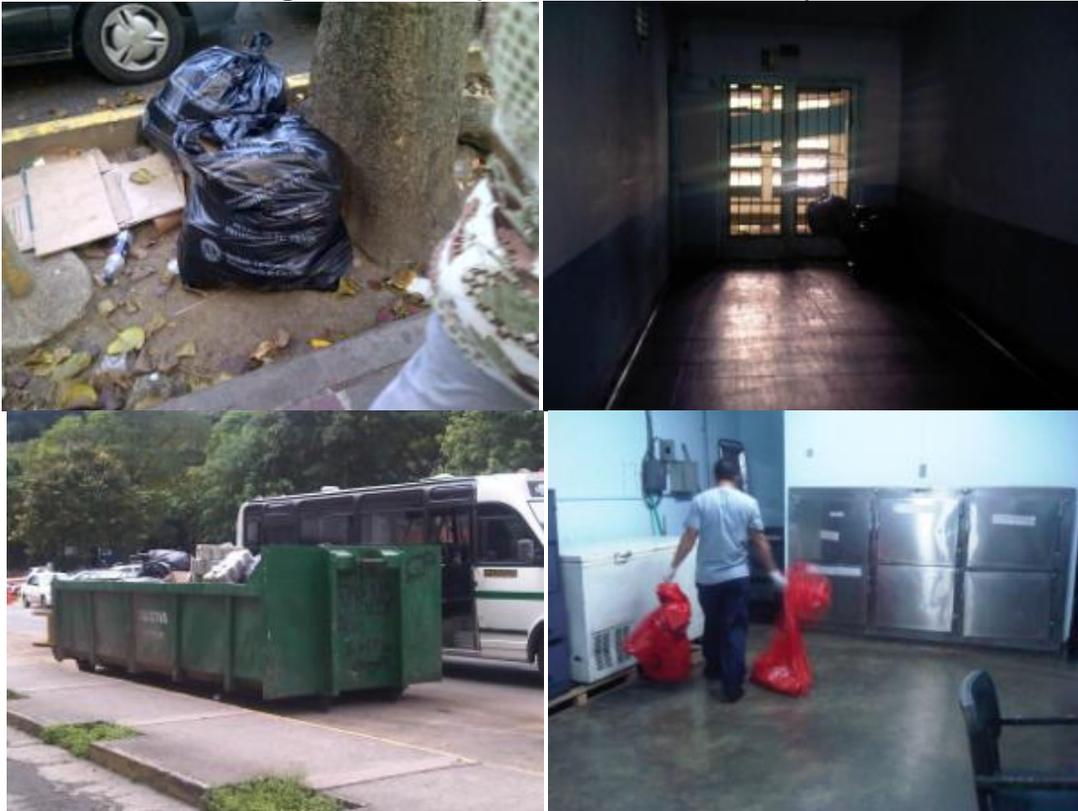
Imagen 40: Manejo de desechos del hospital

El diseño original tiene una entrada de servicios donde están ubicados depósitos, cavas de desechos y espacios para lavado y desinfección de carritos, debido a conflictos entre almacenaje y salida de desechos y la entrada de suministros y alimentos (todas en la misma área) fueron cambiados de ubicación y resueltos por medio del uso de compresores y container de desechos ubicados en las áreas exteriores de la fachada Oeste del HUC, utilizando la rampa Noroeste como medio de traslado. Los desechos biológicos se almacenan en cavas en la morgue ubicados en sótano (compartiendo cava con los fetos recién fallecidos que deben ser reclamados por sus familiares), y se ha adecuado un espacio debajo de la rampa Noroeste y justo antes de la salida del sótano que se relaciona con el Instituto de Anatomía Patológica, donde se ubican los desechos especiales, saliendo por esta rampa.

En la CUC existía un área de incineración de desechos orgánicos, que debido a la toxicidad que produce sobre el medio ambiente y la cercanía que tenían las chimeneas a las áreas de estudio se procuró clausurarlas y eliminar el servicio de incineración de desechos orgánicos. El tratamiento de estos desechos corresponde a la alcaldía, que según indicaciones del personal de la oficina de seguridad integral hace recolección de los desechos especiales dos (2) veces por semana, aunque han pasado períodos de dos (2) semanas sin tener servicio, los desechos generales son recolectados cada dos días.

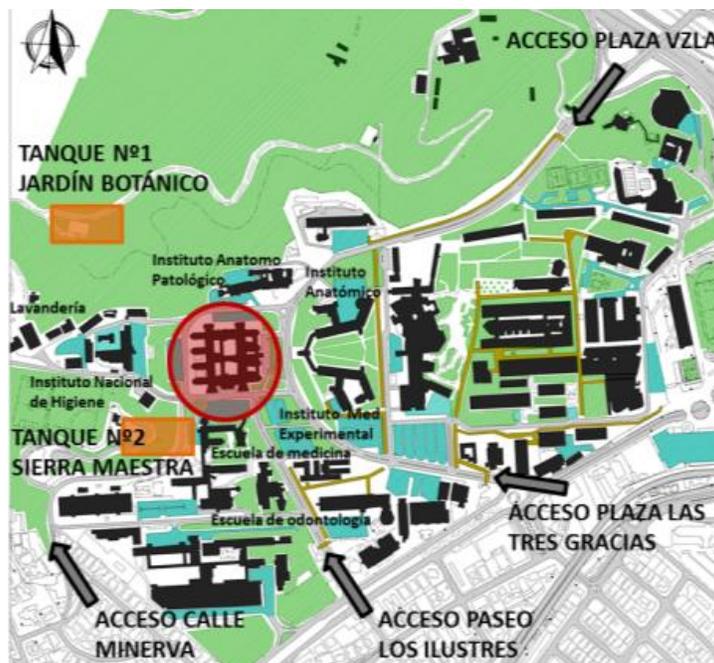
Plano 24: Ubicación de tanques de agua

para poder realizar estas labores, dejando a servicios completos sin agua. Por tanto en los años que tiene operativo el HUC no se le ha hecho mantenimiento regular a las tuberías y se han realizado intervenciones puntuales respondiendo a problemáticas críticas. Existen tuberías selladas y ampliaciones de la red de distribución que están realizadas con tuberías de PVC, con “remiendos” con alambres y papel dependiendo del caso, no han sido supervisadas por un profesional en el área ni diseñadas especialmente para este fin, la mayoría han sido colocadas empíricamente por el informante clave N° I-02 (el personalmente ha hecho las modificaciones en las instalaciones), que tiene más de 15 años trabajando en las instalaciones del HUC y como bombero de la UCV.

Se considera que la ubicación del tanque de aguas blancas es favorable debido a que permite la utilización del servicio por medio de un sistema eficiente, ahora bien, la capacidad del tanque y la salubridad del mismo se consideran inadecuadas, tomando en cuenta que el servicio del agua es escaso y que las personas del barrio aledaño utilizan este servicio. El sistema constructivo del edificio es totalmente aceptable, y la cantidad de piezas sanitarias debido a las remodelaciones y la ausencia del mantenimiento resultan inadecuadas e inaceptables, requiriendo mayor prestación del servicio que apoya a la higiene personal.

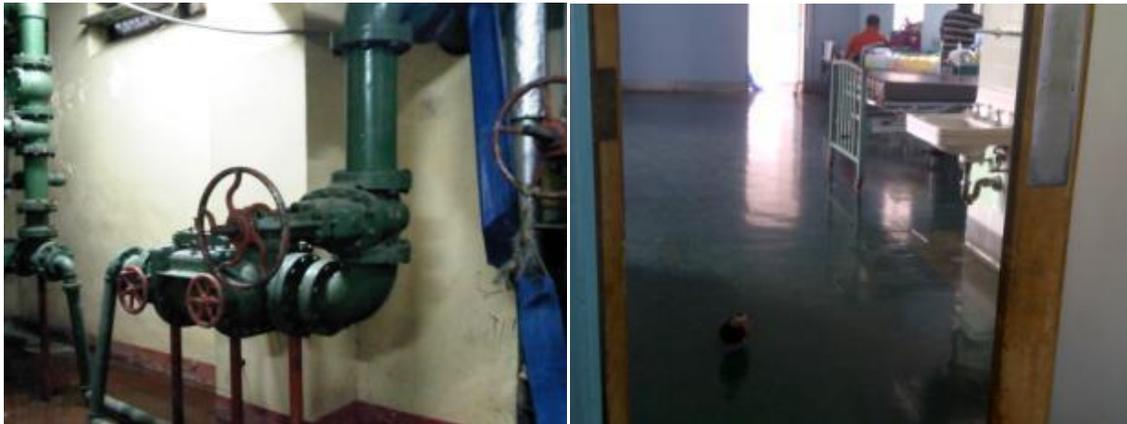
Imagen 41: Calidad de las aguas blancas

Tuberías principales de Aguas Blancas

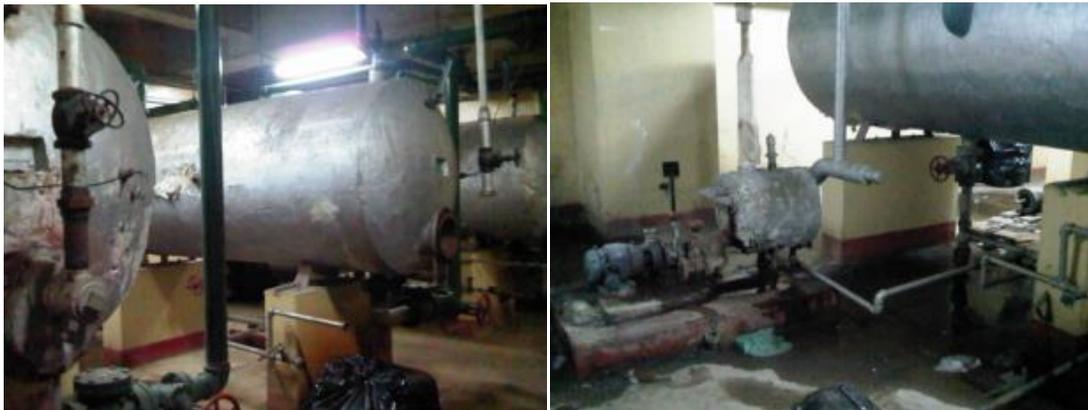
Imagen 42: Termos y filtro (sótano del HUC, al lado de la morgue)

El sistema de agua caliente está en funcionamiento y recibe un mantenimiento regular, aunque de tres calderas existentes (ubicadas cercanas a la lavandería, en una edificación separada del hospital pero relacionados por medio de un túnel de vapor) únicamente funciona una, ésta proporciona agua caliente a los laboratorios de las facultades y otras áreas del complejo universitario incluyendo al hospital, existen 3 termos de agua caliente dentro del hospital y 2 filtros (en el sótano) que no funcionan. Por tanto el agua no es filtrada y no en todos los servicios han colocado sistema de filtros de agua.

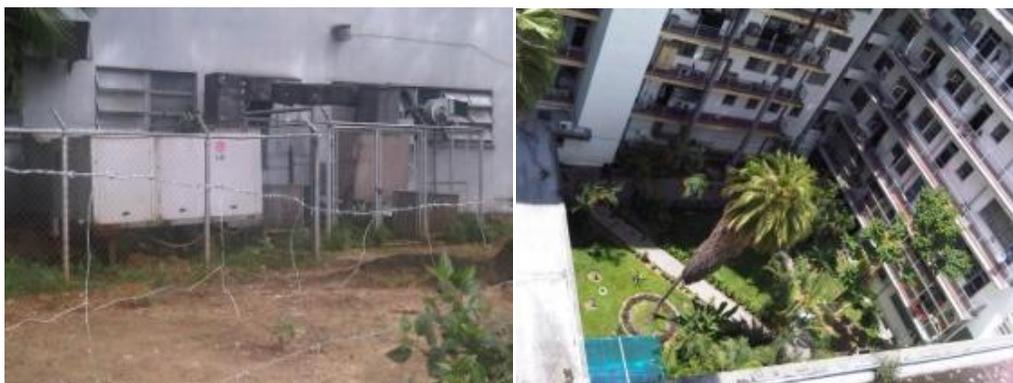
El sistema de acondicionamiento de aire es independiente para cada servicio, ubicando los equipos en los pasillos externos del hospital, éstos reciben mantenimiento regular, aunque su incorporación a la estructura original no resulte adecuada ni estéticamente agradable, hace que no haya posibilidad de contaminación entre ambientes. El sistema original que proporciona servicio de acondicionamiento de aire a las áreas de reten de niños, sala de parto, quirófanos, terapia intensiva de adultos y de niños, se encuentra en buen estado aunque el ducto no ha sido limpiado desde hace más de 10 años. No hay sistema de previsión de equipos en caso de la falla de alguno de estos sistemas

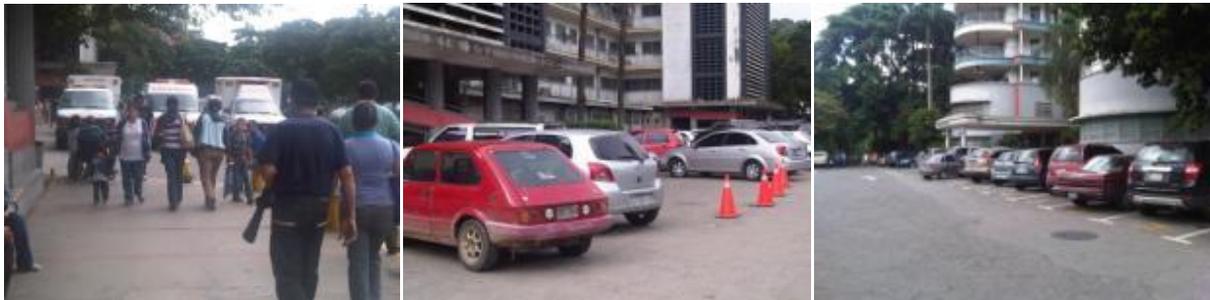
Imagen 46: Conflicto en la circulación externa

En el siguiente plano se identifican las zonas de conflicto que existen en el recorrido desde el transporte público hasta la entrada de la edificación, todo el perímetro de acceso de médicos y pacientes está identificado como zona de conflicto ya que son las áreas que deben estar mejor acondicionadas para la accesibilidad de las personas y la realidad refleja es una desidia respecto a todo tipo de mantenimiento y/o preocupación por la accesibilidad de las personas a la edificación (ver imagen 41), las vías peatonales se encuentran muy cercanas a las vías vehiculares.

Las posibles causas de estos conflictos están relacionadas con el diseño original que establecía prioridad al vehículo dejando los accesos rodeados de áreas de estacionamiento, también al hecho de que con las modificaciones internas y la inseguridad se han establecido medidas que obligan a las personas a movilizarse más en estas áreas exteriores y a hacer colas a la intemperie.

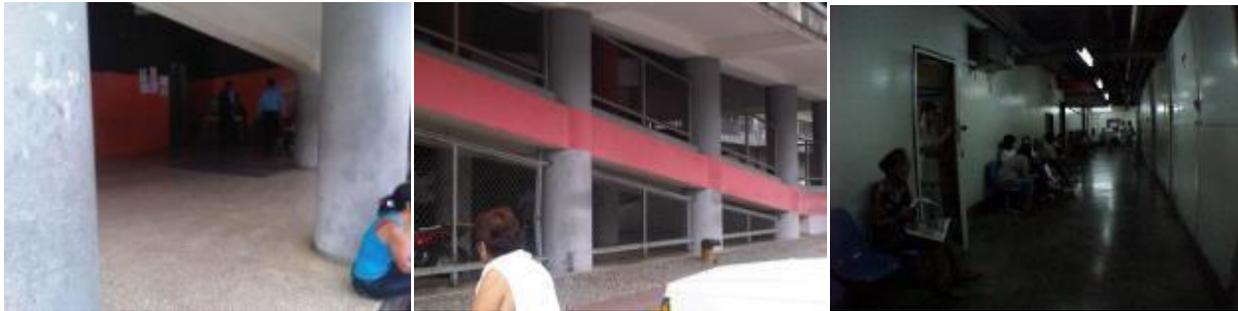
Imagen 47: Conflicto en la circulación interna

de hall de ascensores para llegar a las escaleras principales. En caso de emergencia los pacientes van a tender a evacuar la edificación a través de este mismo recorrido, resultando muy distante, estas escaleras principales se encuentran aisladas de las salidas prioritarias del hospital.

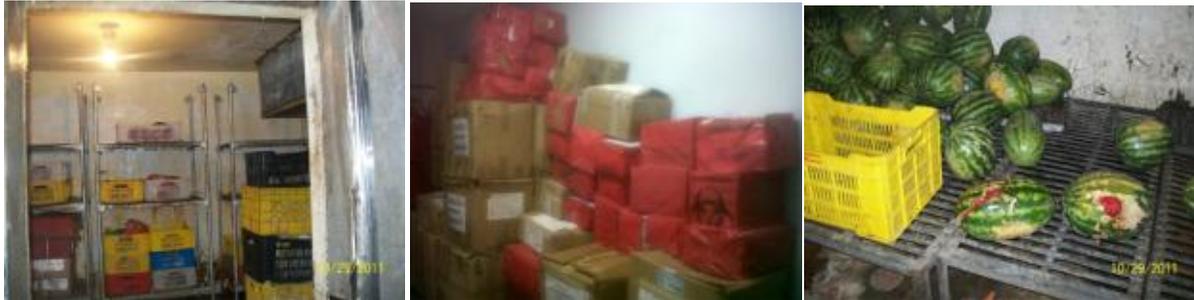
Imagen 48: Condiciones del economato

El cuadro arroja una gran deficiencia en las relaciones de la lencería, esto se debe a que no existe (muy desfavorable) responsabilidad de parte del hospital hacia el suministro de lencería, todos los ingresos de suministros se generan por el economato (ver imagen 43) estas condiciones ponen en riesgo la integridad de todos los materiales y la cercanía de unos con otros puede causar contaminación. Los materiales deben estar por separados o agrupados en limpios, desechos y alimentos. En el hospital no se hace categorización del material pero en cada uno de los pisos son almacenados los insumos de la forma adecuada. El material estéril no cuenta con un área de depósito estéril, las faenas limpias tienen condiciones mínimas de asepsia, los colchones ni siquiera son lavados, esterilizados ni mantenidos.

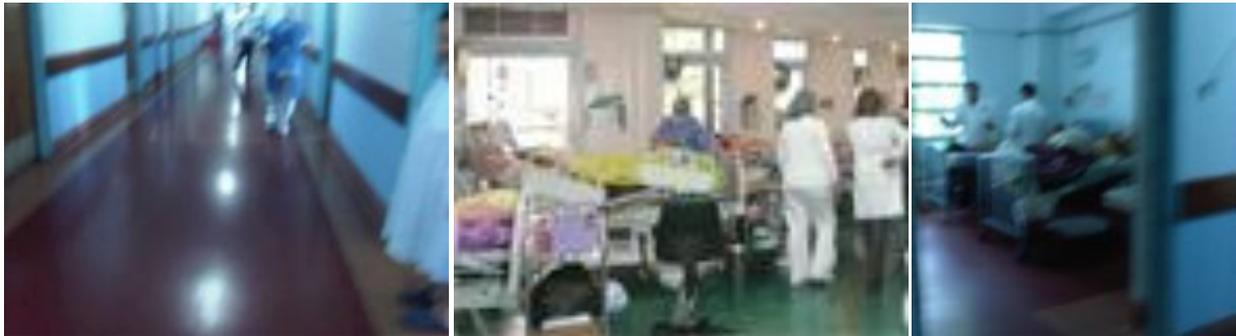
Imagen 49: Visual y relación directa de público con áreas privadas

Es relevante mencionar que el sistema de control visual entre los diferentes espacios del hospital es mínimo y hay acceso visual a casi todos los espacios del hospital, existen áreas de consulta y/o áreas privadas que se mantienen cerradas y las ventanas con vidrio esmerilado limitan la visual.

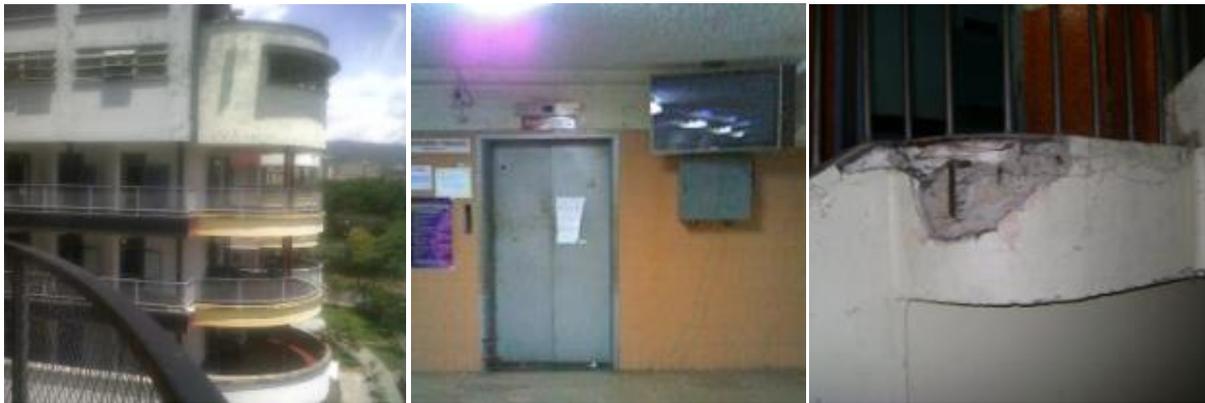
Imagen 50: Mantenimiento en fachada, ascensor y escaleras

En un establecimiento hospitalario no se debe esperar a la avería del equipo para proporcionar el mantenimiento adecuado, se debe estar atento y garantizar el funcionamiento de todas sus partes, tanto la infraestructura como los elementos arquitectónicos y los acabados (ver imagen 45).

- Crear un comité de mantenimiento y reestructuración del Hospital que se encuentre trabajando en un plan maestro para mejorar las condiciones deficientes y prever las consecuencias futuras, las necesidades políticas, económicas y sociales de forma tal que no perjudiquen la infraestructura del hospital.

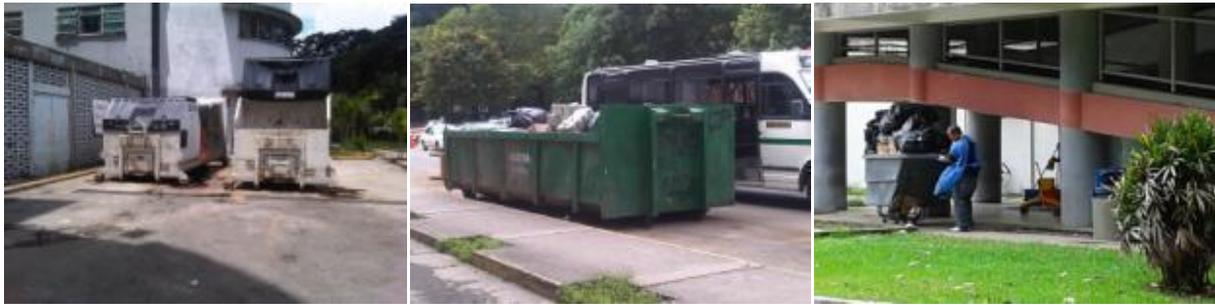
Imagen 51: Manejo de desechos

Las situaciones críticas que se pueden resaltar respecto al mantenimiento está en que este no sea sólo correctivo (esperar a la avería para realizar labores de mantenimiento) y especialmente en la cantidad de espacios para la recolección final de desechos, es necesario incorporar espacios adecuados para almacenar cada uno de los tipos de desechos según lo establece la normativa. En el gráfico se observa que las condiciones generales de mantenimiento son moderadas muy cercanas a presentar consideraciones inaceptables.
