# ANEXOS

### **ANEXO A**

En este anexo se entrará en detalle sobre los ensayos preliminares que condujeron al cambio del par tribológico.

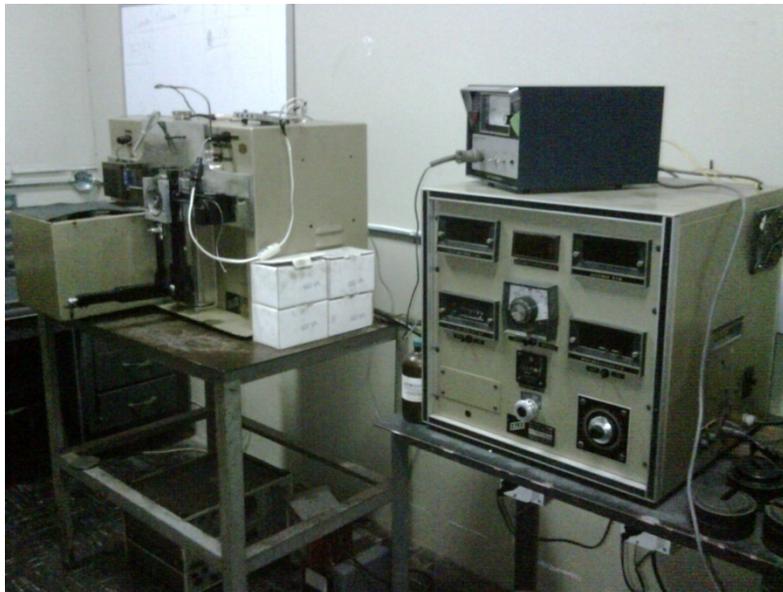
Figura 1. Máquina Falex en Laboratorio de desgaste y lubricación

1. Limpieza del Laboratorio de Lubricación y Desgaste.
2. Instalación de un nuevo tendido eléctrico con corriente 220v bifásica. Para esto fue necesario coordinar con los trabajadores de la Facultad de Ingeniería y buscar los permisos para la realización de dicha instalación.

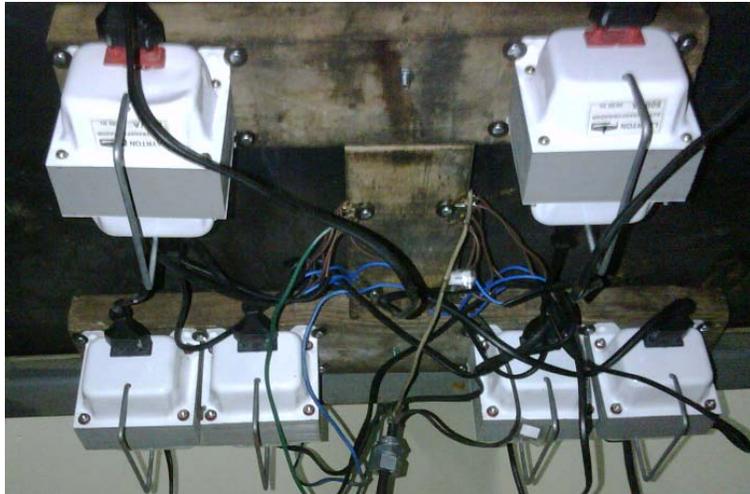
3. La Instalación de un sistema de 6 convertidores en paralelo (Figura 2) para suplir a la maquina con corriente 220v monofásica, ya que en el país no se trabaja con ese tipo de corriente y es necesaria para el adecuado funcionamiento de la misma. El motivo de esta disposición se debe a que en el momento sólo se disponía de 6 convertidores pequeños y no de uno de mayor tamaño, que pudiera lidiar con los altos amperajes que necesita el equipo.

Figura 2. Instalación de Sistema Eléctrico para Máquina Falex

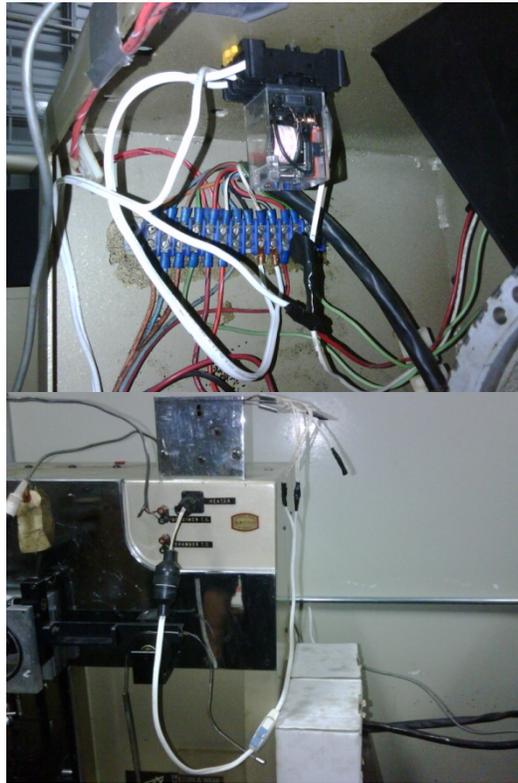
1. Celda de calentamiento: presentaba un problema de corto circuito, el cual solucionamos con un arreglo de Relays (Figura 3), el cual permitía la utilización de corriente 110v de una fase distinta a la de la máquina (protegiéndola). De esta forma el termostato de la máquina continúa accionando el calentador y no se produce el cortocircuito que impedía el calentamiento de la celda y que presentaba además un riesgo a la salud ya que operaba con corriente 220v bifásica.

Figura 3. Instalación de relays para celda de calentamiento

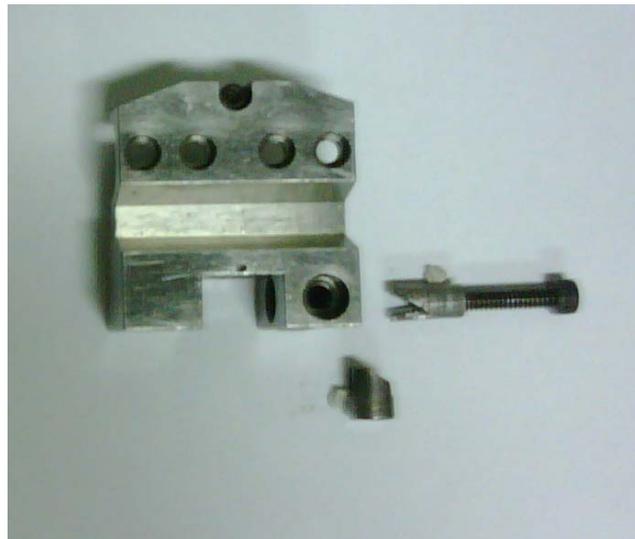
2. El dispositivo de montura: este actúa con un tornillo que empuja un pistón en una disposición perpendicular, el cual a su vez sujeta al bloque durante el ensayo (Figura 4). Dicho sistema no era el original, sino uno hecho por el personal de Plasmatec Ingenieros C.A. y debido al uso se había aislado y no realizaba su correcta función de apriete. Es por esto que nos vimos a la tarea de fabricar uno nuevo.

Figura 4. Tornillo pasador de apriete para montura de bloques

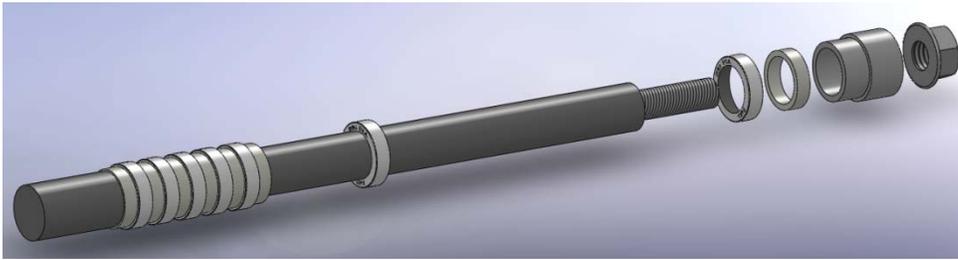
Fue necesaria la realización de un dispositivo reutilizable que sujetara los anillos durante los procesos de granallado y termorociados. Dicho dispositivo fue torneado en el taller de mecanizado de la Escuela de Ingeniería Mecánica de la UCV (Figura 5).

Figura 5. Diseño de montura de anillos en software Solid Works

La montura fue protegida en ciertas zonas con láminas de bronce, para que no sufriera daños durante el granallado ni el termorociado. También se aplicó con brocha una capa de anti adhesivo en las zonas donde no se quería que el recubrimiento quedase permanentemente.

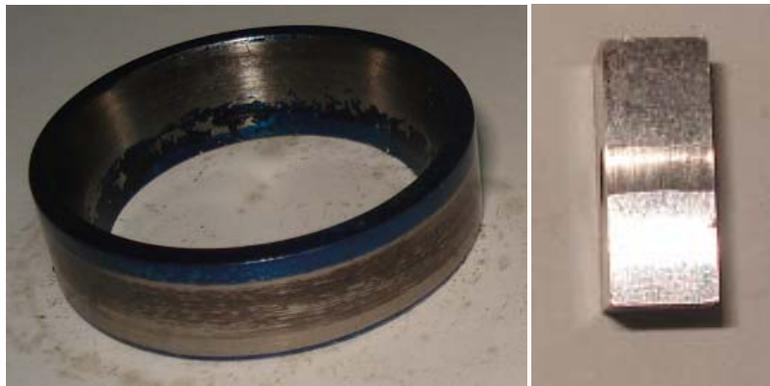
- $RPM = 300 \frac{\text{rev}}{\text{min}}$
- *Temperatura del lubricante = 60°C*
- *Distancia de deslizamiento  $\approx 66m$*

Revoluciones	Carga Normal [Lbs]	Duración	Fuerza Fricción [Lbs]
300	20	1'	16
600	20	2'	15

Figura 6. Bloque y anillo del primer ensayo Bloque Falex H-30 vs Anillo Falex

Teniendo todo esto en mente nos disponemos a realizar dos ensayos con un par tribológico de anillos Falex H-30 y Bloques Falex F-S10, donde pudimos observar que a velocidades superiores a 300 rpm la excentricidad del eje afectaba significativamente la respuesta de los ensayos, debido a que se creaban cargas alternantes localizadas, la prueba fue detenida a los 2 min. Es por esto que para los ensayos subsiguientes se tomó una velocidad de giro de 150 rpm. Los valores de dichos ensayos fueron:

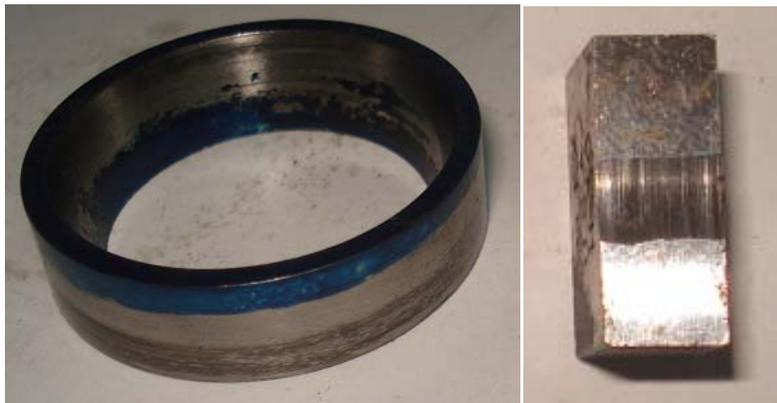
- $RPM = 150 \frac{rev}{min}$
- *Temperatura del lubricante = 60°*
- *Distancia de deslizamiento  $\approx 296m$*

Revoluciones	Carga Normal [Lbs]	Duración	Fuerza Fricción [Lbs]
150	20	1'	20
450	30	3'	28
900	40	6'	40
1350	40	9'	38
2700	40	18'	38

Figura 7. Bloque y anillo del segundo ensayo

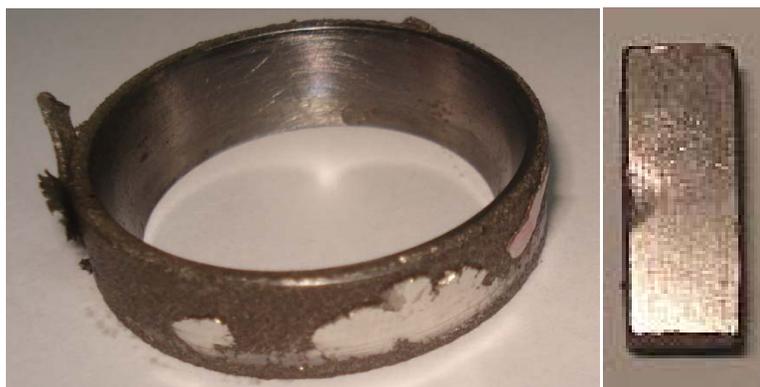
Se produce un desprendimiento del recubrimiento de Babbit a los 2'40''.

Figura 8 Bloque y anillo del primer ensayo Bloque R-10 vs Anillo Babbit

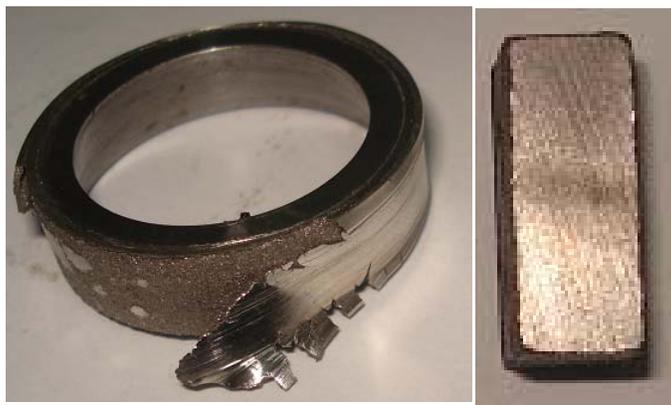
Se produce un desprendimiento del recubrimiento de Babbit a los 11'04''. No se ve desgaste en el bloque.

Figura 9. Bloque y anillo del segundo ensayo Bloque R-10 vs Anillo Babbit

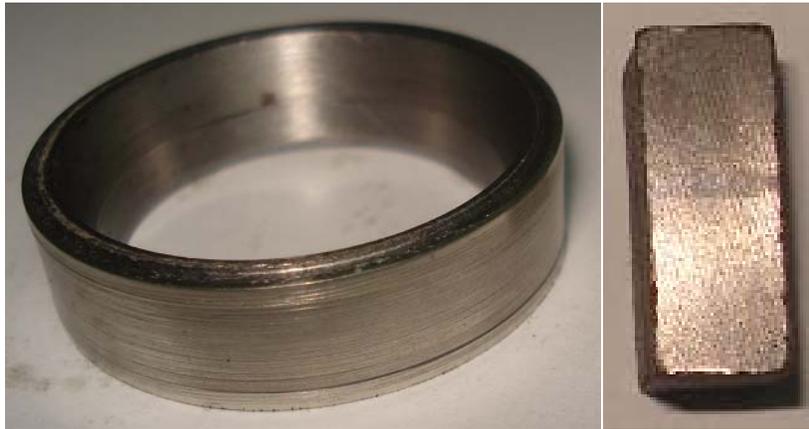
No se produce desprendimiento del Babbit, pero no se ve un desgaste en el bloque. Se puede apreciar una sombra en lo que fue la línea de contacto, pero observando de cerca se ve que ocurrió transferencia de material del anillo hacia el bloque.

Figura 10. Bloque y anillo del tercer ensayo Bloque R-10 vs Anillo Babbit

Una vez realizado estos tres ensayos, nos dimos cuenta que el Babbit se estaba sacrificando y el R-10 no sufría un patrón de desgaste uniforme y cuantificable. Se procedió a realizar dos pruebas más:

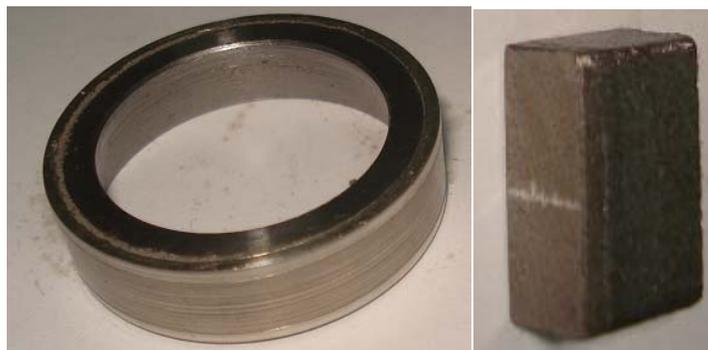
Se observa un patrón de desgaste muy parecido al ensayo anterior, con transferencia de material del anillo hacia el bloque

Figura 11. Bloque y anillo del cuarto ensayo Bloque R-10 vs Anillo Babbitt

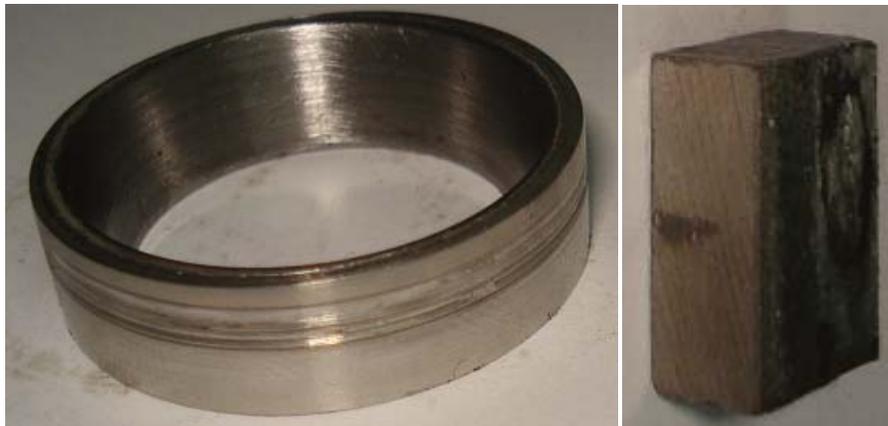
Figura 12. Bloque y anillo del quinto ensayo Bloque R-10 vs Anillo Babbit

Se observa un patrón de desgaste muy parecido al ensayo anterior, con transferencia de material del anillo hacia el bloque. También se puede observar que el bloque se apoyo más de un lado e incluso no logro desgastarse

Finalmente luego de estos 7 ensayos se llega a la conclusión de que los anillos recubiertos de Babbit no iban a producir un desgaste apreciable en los bloques, ya que éstos se desgastan de forma adhesiva y no podríamos satisfacer los objetivos de este trabajo de grado. Es por esto que se decide cambiar el par tribológico y no utilizar los anillos recubiertos con Babbit, sustituyéndolos por un material más resistente.

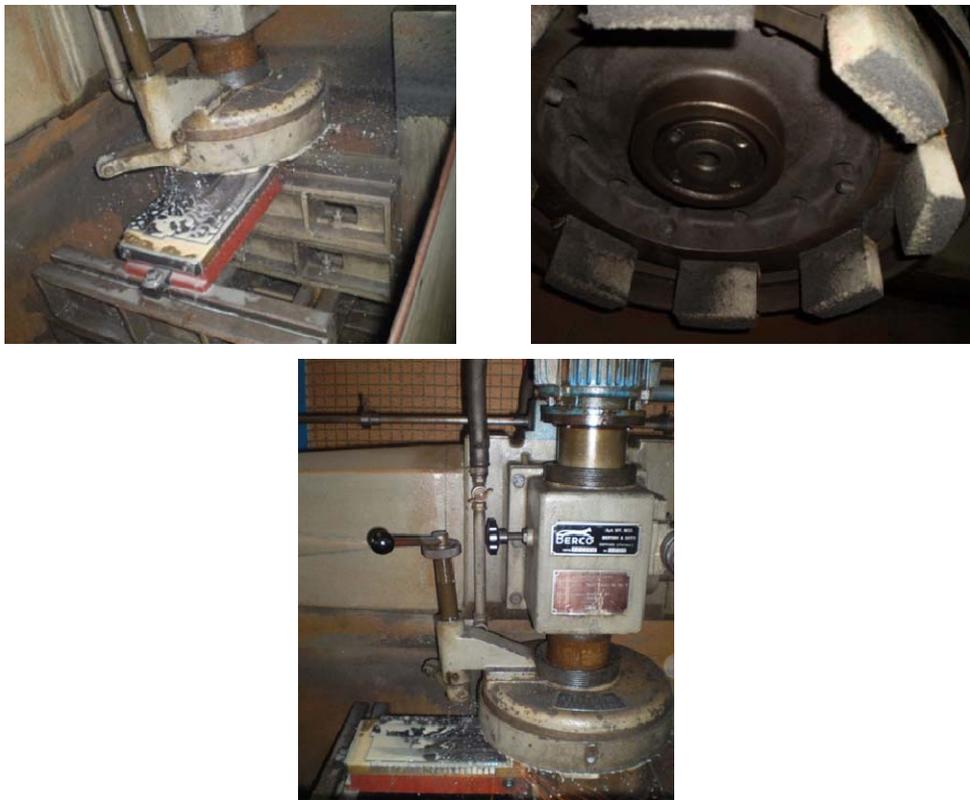
Gracias a la puesta en marcha de esta rectificadora (Figura 13) ahora se han realizado numerosos trabajos reacondicionando otros equipos que necesitaban mantenimiento. Siendo uno de ellos la máquina de embutir que más adelante utilizaríamos.

Figura 13. Rectificadora Horizontal

Las reparaciones realizadas a la rectificadora fueron:

1. Arreglo del sistema eléctrico, en específico la suichera.
2. Cambio de las correas de potencia

3. Instalación de 8 piedras de rectificado de Alúmina.
4. Limpieza del sistema de enfriamiento, y cambio de la Taladrina.

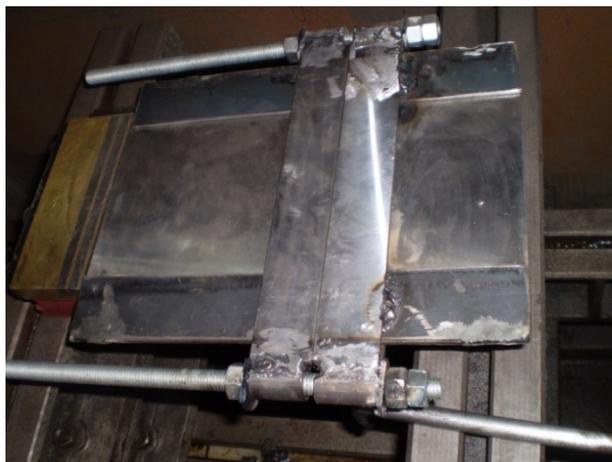
También se construyó una prensa que permite la sujeción de los bloques (Figura 14), ya que los platos magnéticos no brindan suficiente adherencia y un prensa común no garantiza una superficie completamente perpendicular a la hora de la montura.

Figura 14. Soporte para montura de bloques en Rectificadora Horizontal

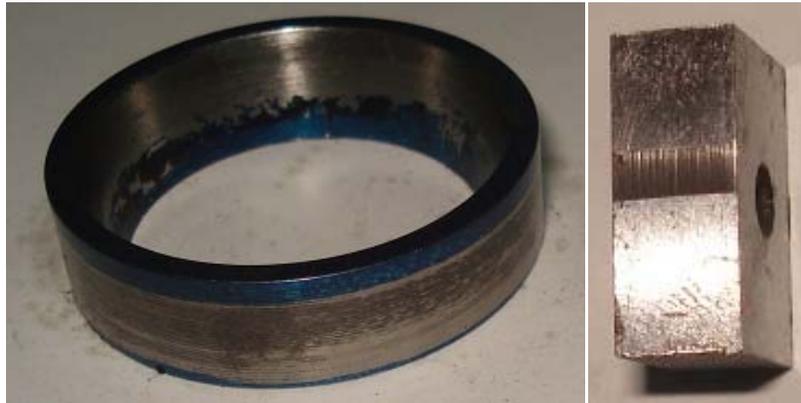
La pérdida de peso fue de 0,0946 gr

Figura 15. Bloque y Anillo Ensayo Block on Ring de calibración

Se puede observar que los ensayos cumplen con lo que estipula la norma y por esto podemos decir que la máquina se encuentra calibrada.

- Probetas utilizadas: Bloque Falex H-30 y Anillo Falex F-S10
- Revoluciones del eje: 72 rpm
- Duración: 62' 30''
- Carga normal: 15 Lbs
- Lubricante: el proporcionando por la compañía Falex para este tipo de ensayo de calibración.

Revoluciones	Duración	Fuerza Fricción (Lb)
200	2'46"	20
400	5'30"	19
600	8'20"	19
4500	62'30"	17
