**ESTUDIO DE LA RESISTENCIA AL DESGASTE DE
RECUBRIMIENTOS DEPOSITADOS POR ROCIADO TÉRMICO DE
ALTA VELOCIDAD Y POR ELECTRODEPOSICIÓN**

PARA OPTAR AL TÍTULO DE
INGENIERO MECÁNICO

CARACAS, 2003

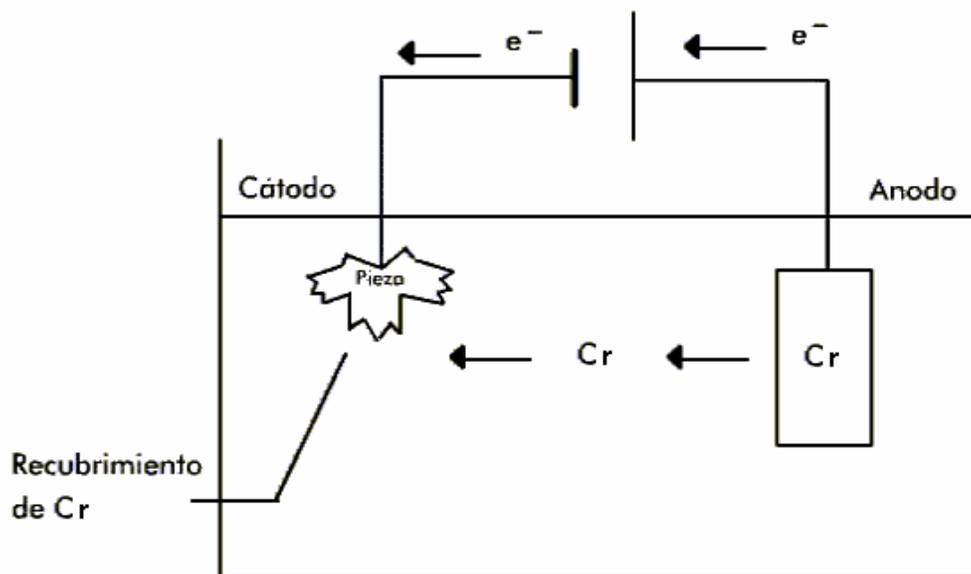
El recubrimiento electrolítico de las piezas se produce por inmersión en un baño como se observa en la Figura 1.1. Para ello se introducen las piezas en tanques donde se encuentra el electrolito el cual se disuelve del ánodo y se deposita sobre la pieza (Cátodo) con ayuda de una corriente eléctrica. Al extraer las piezas del baño se acumula una cantidad del electrolito sobre la superficie de las piezas, esa película se elimina en un proceso de lavado posterior [1].

Figura 1.1. Principio de la deposición electrolítica. (Ihobe,1995)

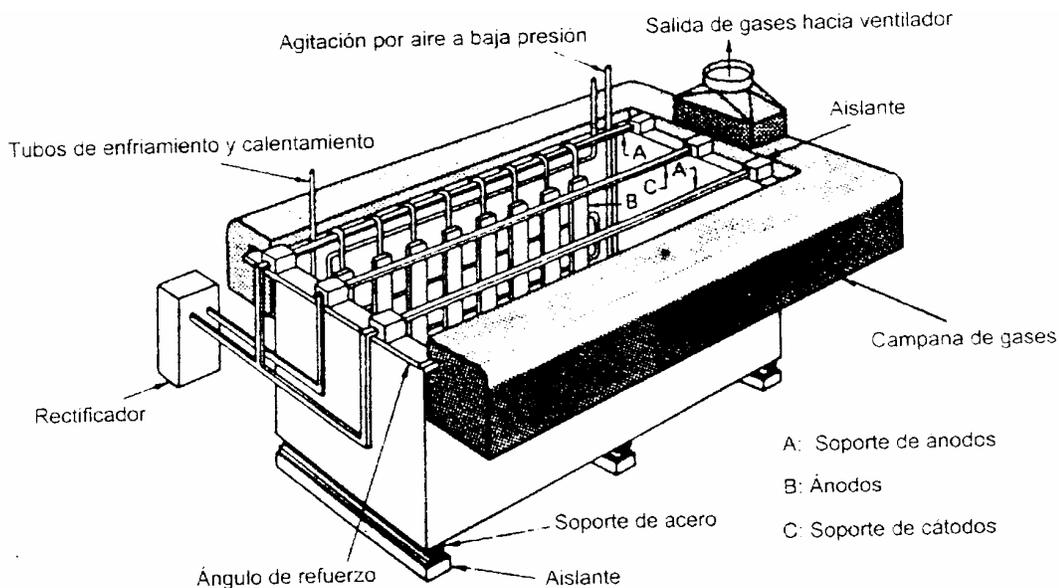
En la Figura 1.2 se observa un equipo que consta principalmente de un tanque, generalmente fabricado de acero de bajo carbono, revestido con un material resistente a la corrosión de ácido crómico. El material de revestimiento suele ser de una aleación de plomo que contiene antimonio, ya que este es efectivo contra la corrosión. También se usan unos ladrillos resistentes al ácido en combinación con el revestimiento, para evitar las pérdidas de corriente. El tanque debe estar situado por lo menos a 100 mm del suelo, colocado sobre unas vigas. Para aislar el tanque del

suelo se coloca una fibra de vidrio entre el suelo y la viga. Para aislar los electrodos del tanque se utilizan ladrillos de vidrio. Las dimensiones del tanque obedecen a especificaciones relacionadas de manera adecuada, de acuerdo al largo, profundidad, espesor de la pared y ancho requerido. De igual manera, el revestimiento también se encuentra sometido a este tipo de especificaciones.

Figura 1.2. Tanque utilizado para el recubrimiento de Cromoduro [1]

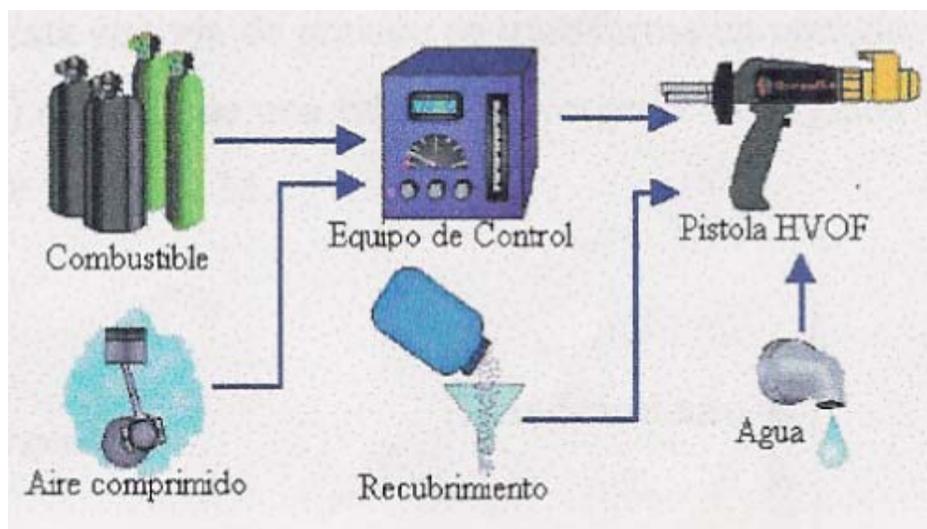
los gases a alta velocidad que funden el polvo de recubrimiento en una pistola de HVOF, la cual es refrigerada con agua [7].

Figura 1.3. Esquema de un sistema de Rociado Térmico por HVOF.

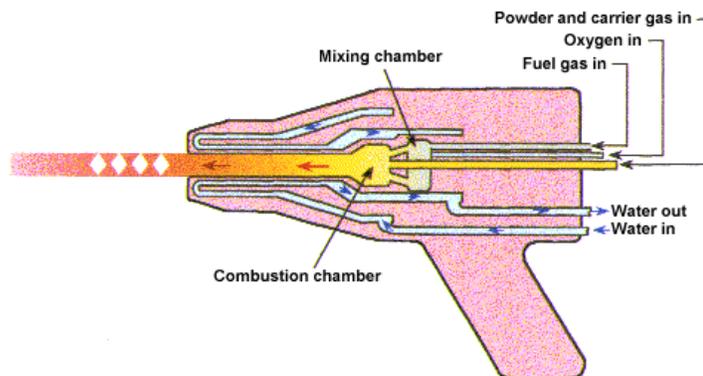
En la Figura 1.4 se pueden ver en detalle una pistola de HVOF con alimentación en forma de polvo. Las aplicaciones de HVOF se enfocan en la industria aeroespacial, árboles o rodets de bombas o compresores, válvulas, rollos de impresión en la industria de impresión de papel, molinos para la preparación de la pulpa y principalmente para disminuir el desgaste corrosivo en la industria química. En la mayoría de los casos, los recubrimientos realizados por HVOF ofrecen mejoras en la calidad por encima de las ofrecidas por el Rociado por Plasma o Llama [5].

Figura 1.4. Pistola HVOF (alimentación en forma de polvo)

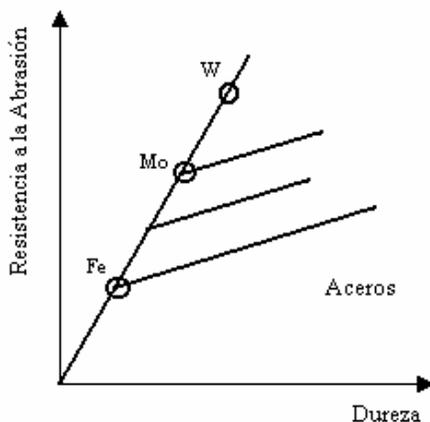
Figura 1.5. Influencia de la dureza en la resistencia a la abrasión.

Por otra parte, en la Figura 1.5 observamos como la dureza aumenta la resistencia a la abrasión y en la figura 1.6 que el contenido de carbono hace disminuir la abrasión en los aceros. De acuerdo al gráfico, se observa que la martensita presenta mejor resistencia a este fenómeno, entre las tres microestructuras que se comparan, pero también se han tenido buenos resultados con refinamientos de perlita y esto se atribuye a una tasa alta de endurecimiento por deformación.

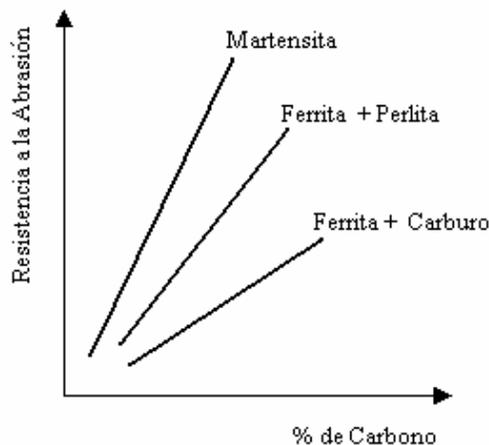
Figura 1.6. Influencia del contenido de carbono en la resistencia a la abrasión.

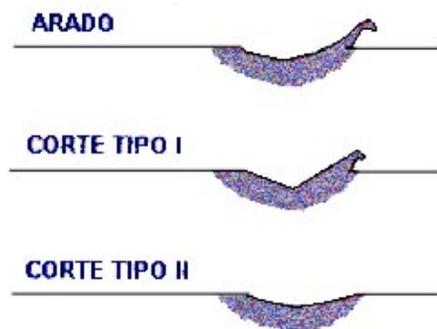
- Arado o "Ploughing", tiene como característica que el material deformado es desplazado hacia el borde final del cráter de impacto.
- Corte I, presenta un corte en la superficie, levantando un gran fragmento de viruta al final del cráter, el cual es vulnerable a la remoción por el impacto de otra partícula.
- Corte II, la partícula rota en sentido contrario a la trayectoria del impacto, provocando una remoción de material bajo la acción de un maquinado. [16].

Figura 1.7.- Tipos de cortes producidos por el impacto de las partículas. (Hutchings, I. M, 1979). [16]

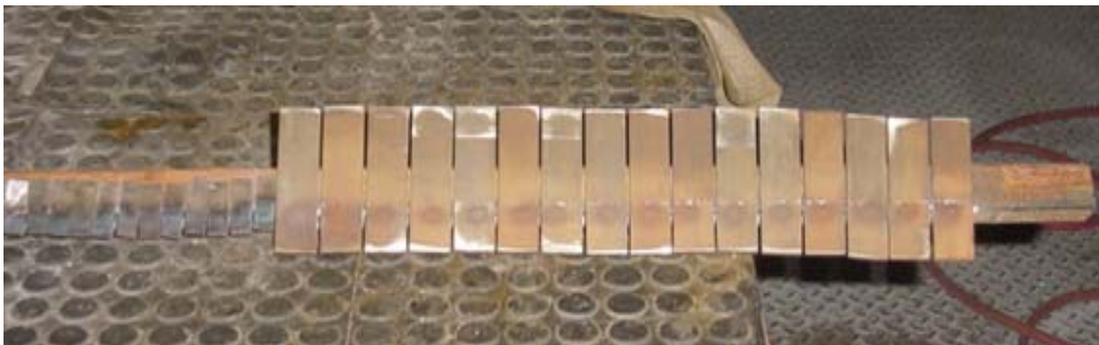
- Las probetas se colocaron en una pletina mediante un proceso de soldadura para facilitar la aplicación del rociado térmico, (Figura 2.1.)
- Limpieza con Thinner para desengrasar las probetas y quitar impurezas.
- Precalentamiento mediante una llama oxiacetilénica para eliminar la humedad las probetas.
- Finalmente las probetas fueron sometidas a un proceso de granallado el cual consiste en la proyección de partículas de alúmina (Al_2O_3) sobre la superficie de las probetas. Este proceso se realizó a una presión de 0.41 MPa (60 psi) y con diámetro de partículas comprendido entre 1000 y 2000 μ m.

Figura 2.1 Colocación de las probetas previo al rociado térmico.

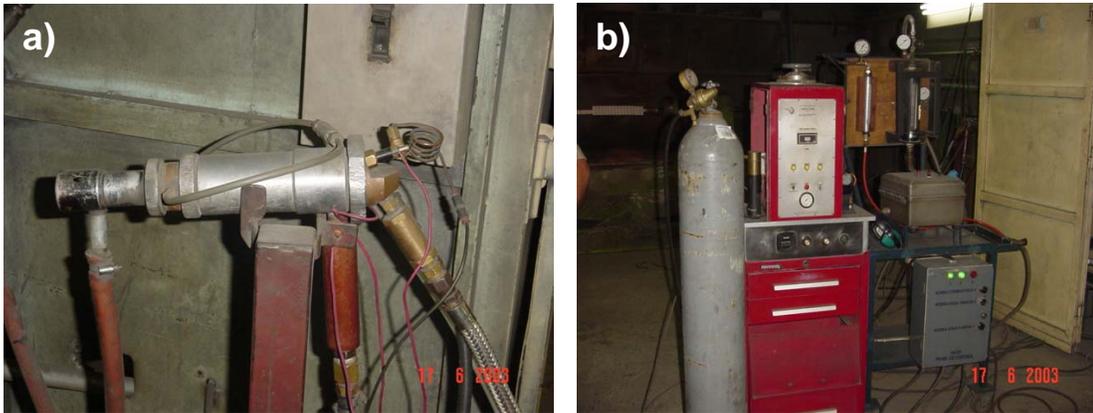
El recubrimiento de las probetas fue logrado mediante el proceso de HVOF (alta velocidad oxígeno combustible). El cual fue realizado en la compañía Plasmatec Ingenieros C.A. utilizando una pistola modelo JP-5000 la cual utiliza un sistema de alimentación de polvos HVOF como se muestra en la Figura 2.2.

Figura 2.2 a) Pistola JP-5000, b) Sistema de alimentación de polvos.

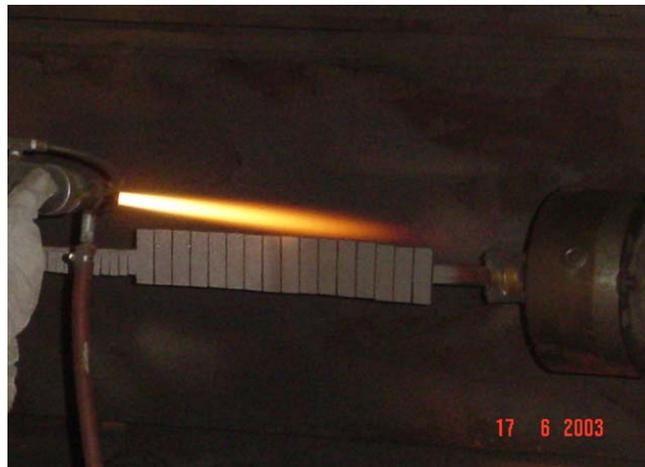
En la Figura 2.3. muestra el equipo HVOF durante el proceso de deposición de las muestras.

Figura 2.3 Aplicación del Rociado Térmico.

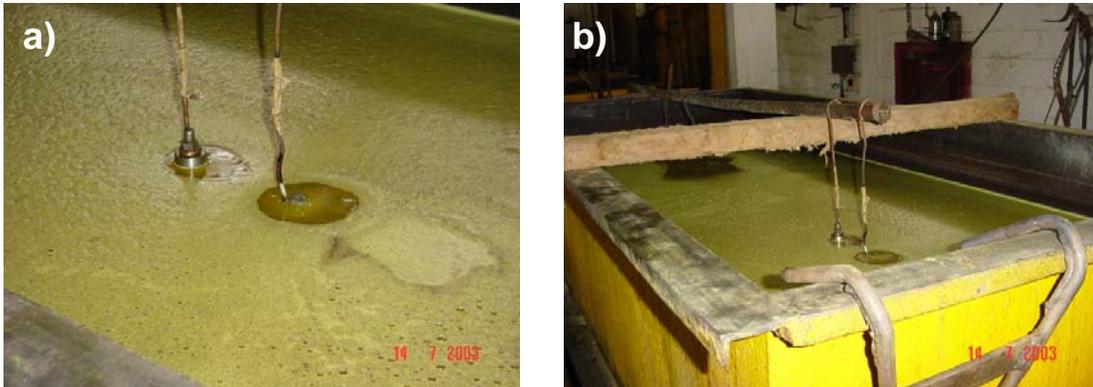
- Las muestras fueron rectificadas con una piedra abrasiva de óxido de aluminio para garantizar una buena adherencia del cromo en la superficie; ya que el cromo en solución adopta exactamente la geometría y rugosidad del sustrato.
- Posteriormente fueron sometidas a un proceso de decapado con la finalidad de eliminar la formación de capas de óxido (véase Figura 2.4).
- Seguidamente se limpiaron con detergente para eliminar los residuos químicos y posibles impurezas.
- Finalmente se realizó una limpieza con thinner para eliminar la grasa presente sobre las probetas.

Figura 2.4 a) Decapado de las probetas previo a la realización del recubrimiento de Cromoduro, b) Recipiente para decapado.

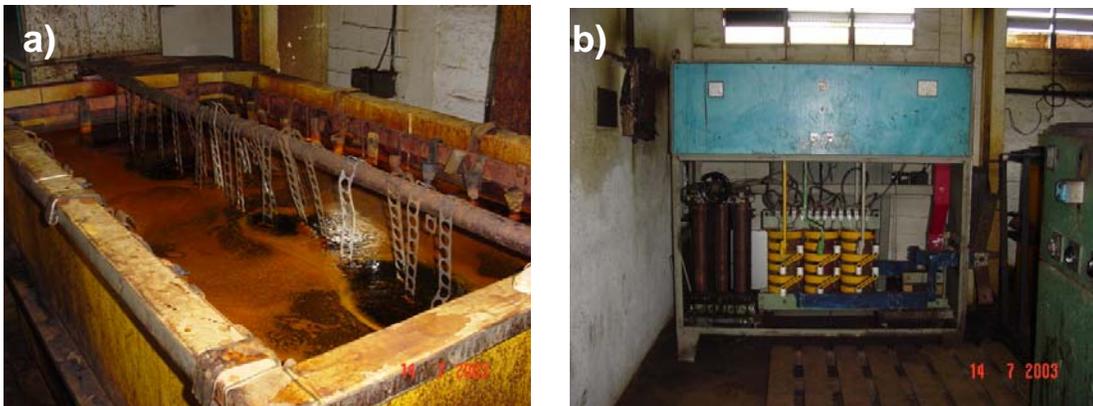
Este recubrimiento se realizó en la empresa Durocrom de Venezuela mediante un proceso de electrodeposición (véase Figura 2.5).

Figura 2.5 a) Tina electrolítica que contiene las soluciones de cromo que se depositan sobre el substrato., b) Unidad de regulación de la corriente aplicada en el proceso

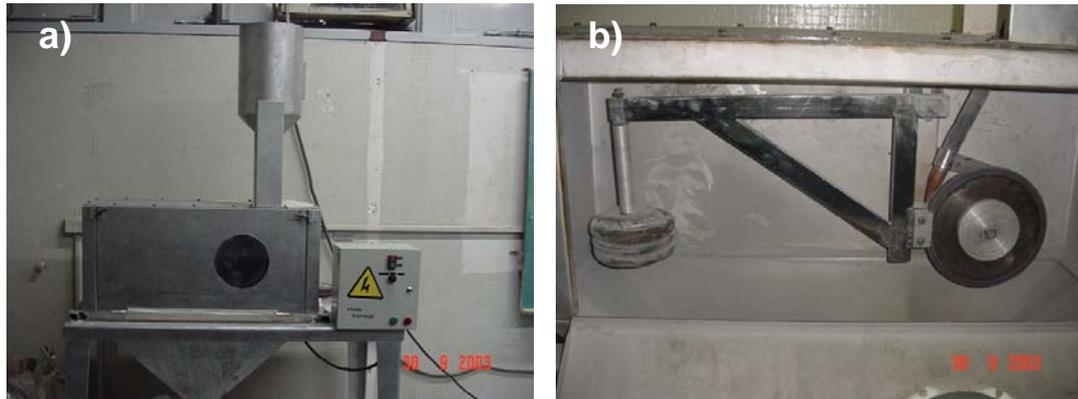
La Figura 2.6a corresponde a una fotografía del banco de ensayos de abrasión, construido por Pinto y Rangel, (1999). En la Figura 2.6b. Se puede observar el equipo en el cual se aprecia en detalle el disco de goma, el porta probetas y la boquilla por donde sale la arena.

Figura 2.6 a) Máquina de abrasión, b) Detalle interior de la máquina de abrasión.

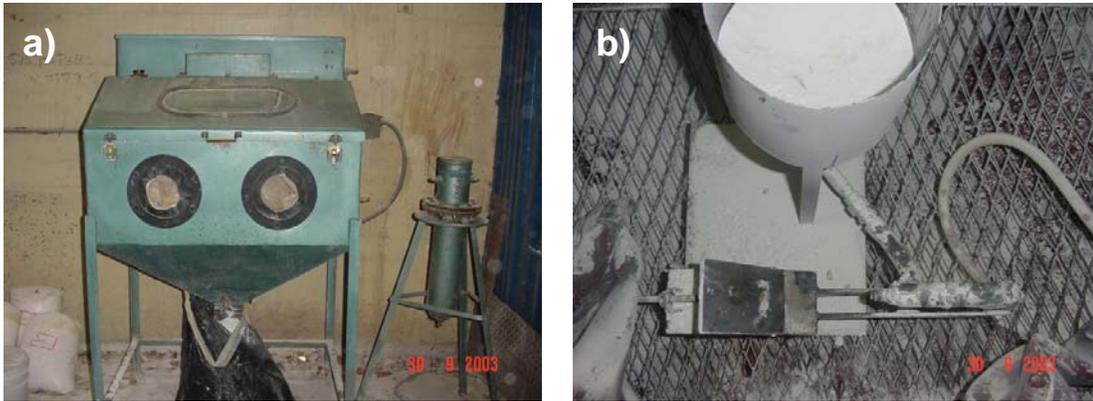
El banco de ensayos de erosión (véase Figura 2.7). se encuentra en los galpones de la escuela de Ingeniería mecánica.

Figura 2.7 a) Banco de Ensayo de Erosión, b) Detalle interior de la maquina de erosión.

Es necesario el reacondicionamiento del Banco de Ensayos para el desgaste erosivo, debido a que el mismo presenta un deterioro considerable de sus componentes.

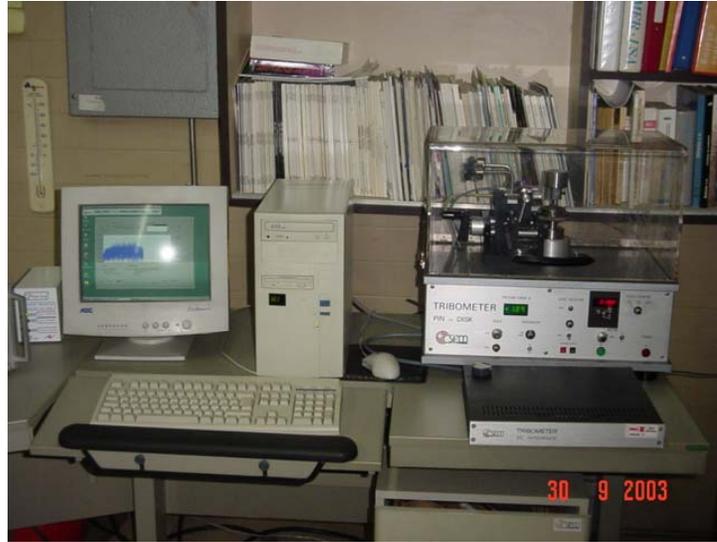
Las muestras fueron sometidas a una limpieza ultrasónica de inmersión en acetona durante 15 minutos y luego 15 minutos en alcohol, posteriormente fueron secadas para eliminar la humedad. La bola utilizada fue una de alúmina cuyo diámetro era de 6mm.

Figura 2.8 Tribómetro.

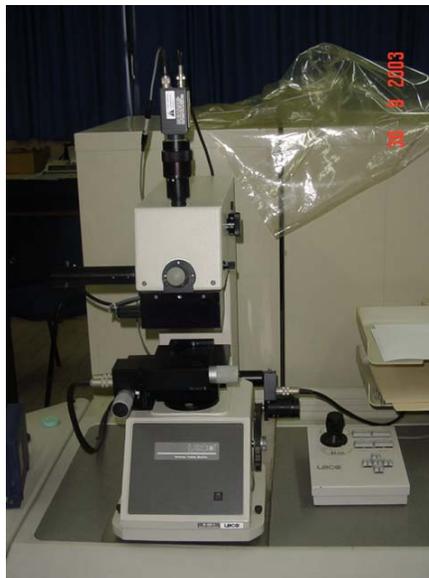
El ensayo se realizó bajo la norma ASTM E 384 – 99 [20]. La microdureza se obtuvo a través de un Microdurómetro marca Leco modelo M-400-H, el cual se muestra en la Figura 2.9.

Figura 2.9 Microdurómetro.

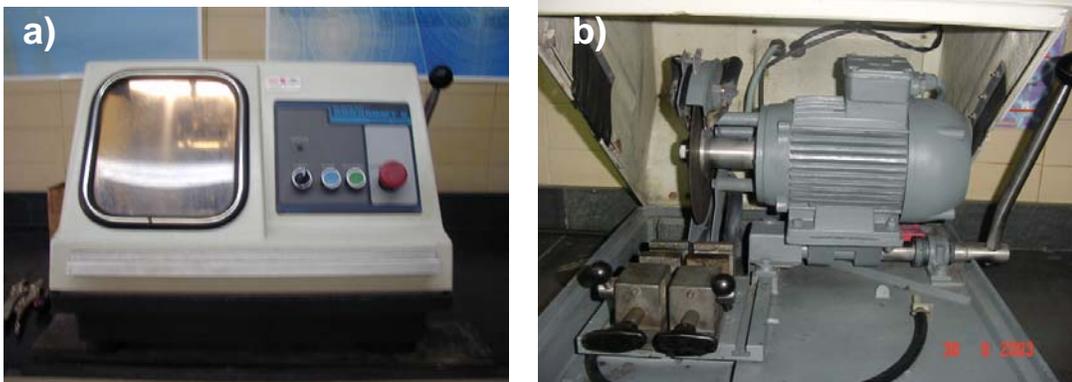
Las muestras fueron cortadas en una cortadora de disco abrasivo marca Buehler, la cual se puede observar en la Figura 2.10. la cual evita desprendimiento del recubrimiento.

Figura 2.10 a) Cortadora de precisión, b) Detalle interior de la cortadora de precisión

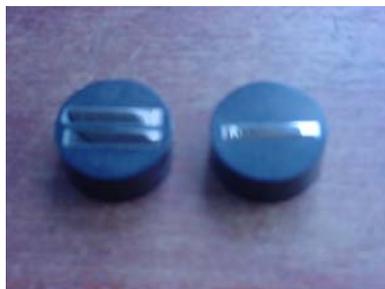
Luego las piezas fueron embutidas en baquelita a una temperatura de $150\ ^\circ\text{C}$ con una presión de 30 Mpa (4200 psi) durante un tiempo de 2 minutos (véase Figura 2.11).

Figura 2.11. Muestras embutidas.

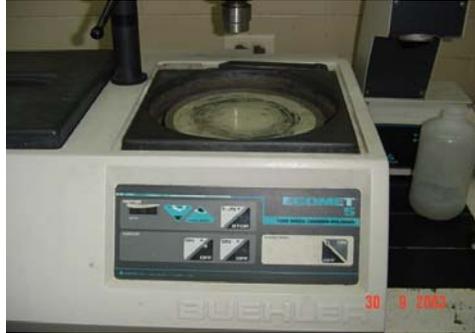
Las muestras fueron preparadas metalográficamente, para lo cual fueron primeramente desbastadas utilizando papeles de carburo de silicio con diferentes granulometrías y luego pulidas en una pulidora marca Buehler la cual se muestra en la Figura 2.12.

Figura 2.12. Pulidora de plato giratorio.

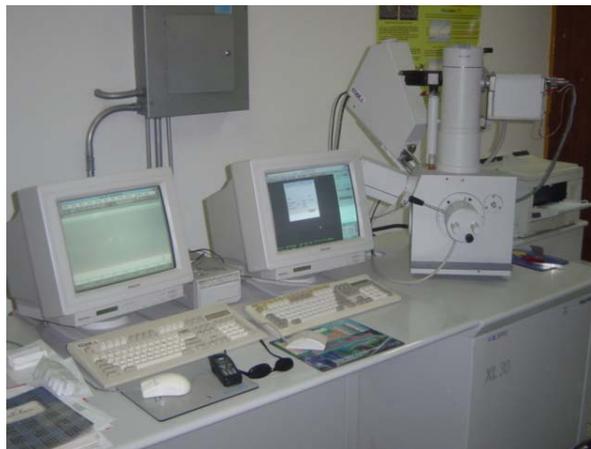
La microestructura y composición química elemental de los recubrimientos fueron estudiadas mediante un microscopio electrónico de barrido marca Philips. Modelo XL 30, acoplado con un espectrómetro de dispersión de energía de rayos X . (véase Figura 2.13).

Figura 2.13. Microscopio Electrónico de Barrido.

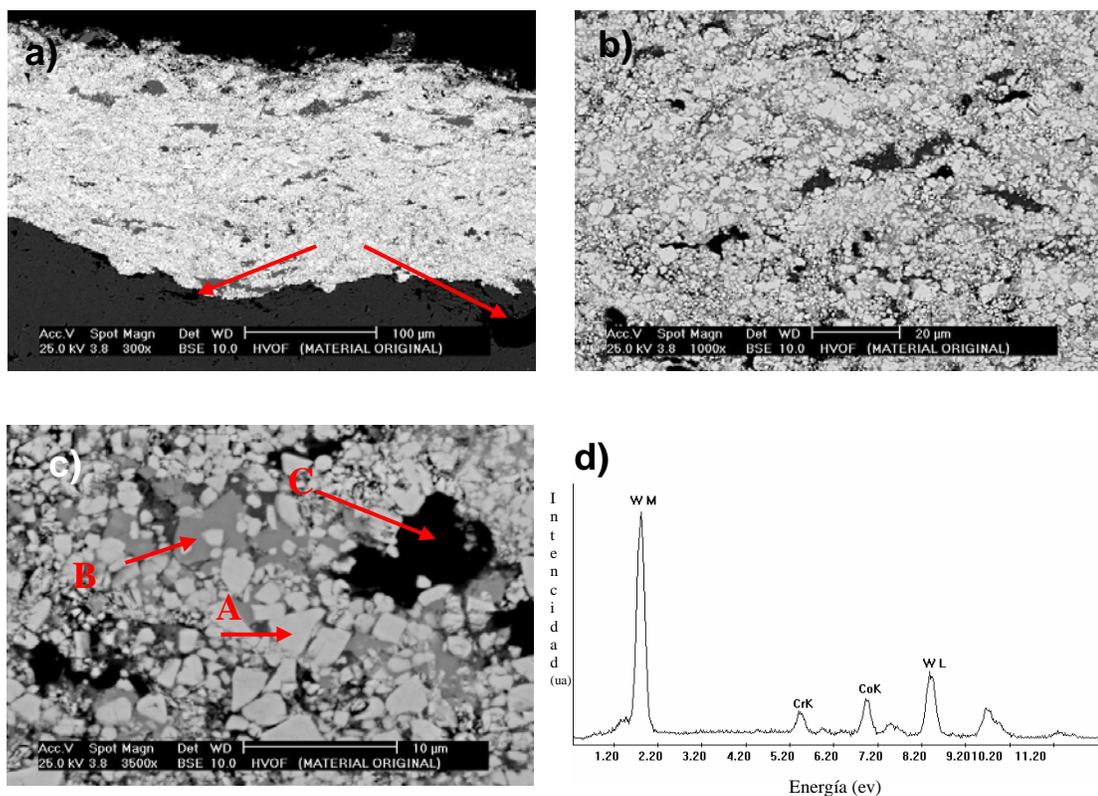
La Figura 3.1a corresponde a una micrografía de la sección transversal del recubrimiento de WC-10%Co+4%Cr a un aumento de 300X, en la cual podemos observar la interfase entre el recubrimiento y el sustrato, apreciándose la presencia de algunas cavidades ocasionadas por el proceso de granallado (ver flechas rojas).

Figura 3.1 Micrografía en modo de electrones primarios (BSE) de la sección transversal del recubrimiento WC-10%Co+4%Cr. a) 300X, b) 1000X, c) 3500X, d) Análisis químico general (EDS).

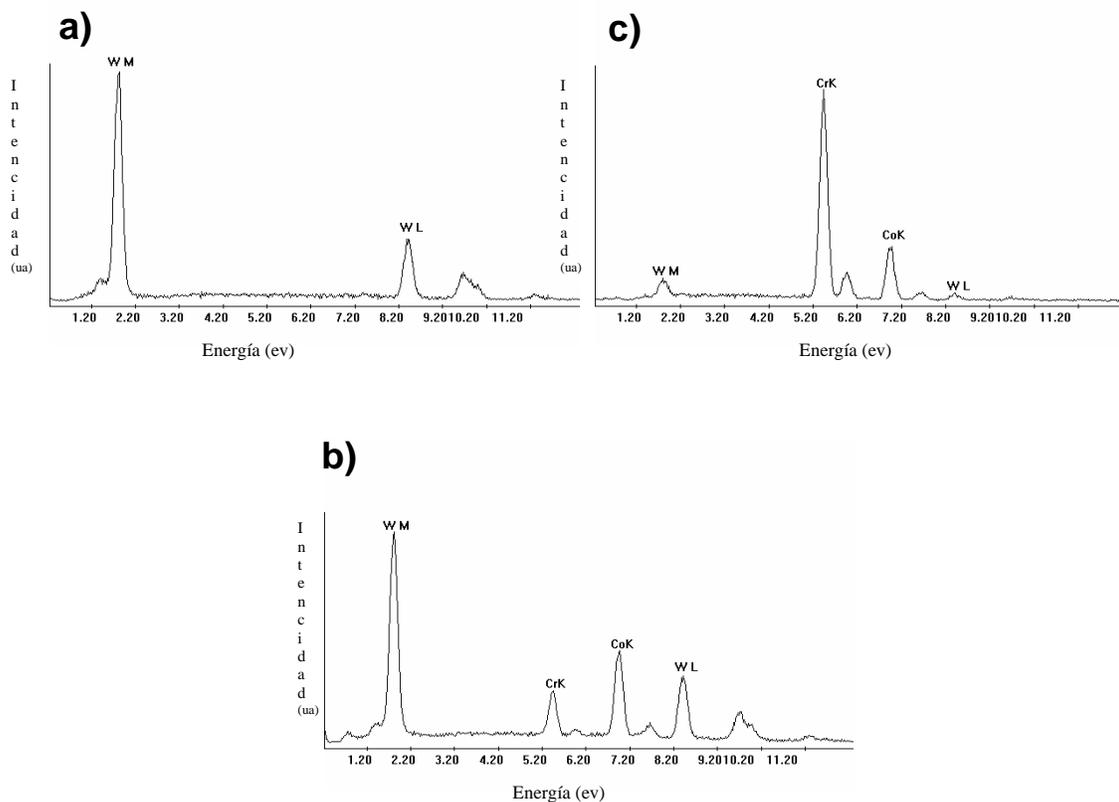
Espectroscopia por dispersión de energía de rayos X (EDS) reveló tungsteno 100% en peso, el cual se observa con su morfología angular característica, una fase gris clara identificada con la letra B la cual contiene un 68.42% tungsteno, 22.95% cobalto y 8.63% cromo en peso y una fase oscura (detalle C) la cual estaba compuesta casi en su totalidad por Cr con un 61.37% en peso.

Figura 3.2 Análisis químico puntual (EDS) de las tres fases observadas. a) Fase blanca, b) Fase gris clara, c) Fase oscura.

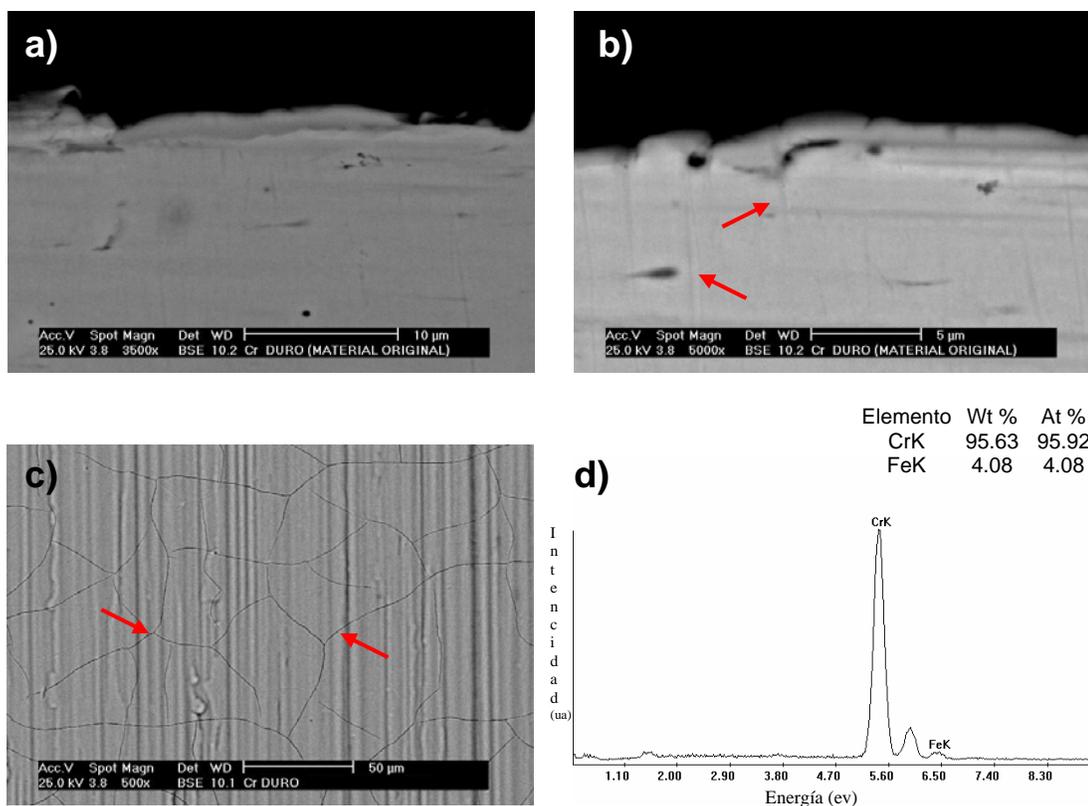
La Figura 3.3b muestra una ampliación a 5000x del recubrimiento de Cromoduro en el cual se observa una fase uniforme, cuyo análisis químico puntual (EDS) contenido en la Figura 3.3d reveló un contenido de cromo 95.63% en peso y hierro en un 4.37% en peso. En las Figuras 3.3b y 3.3c también pueden apreciarse algunas grietas (ver flechas rojas), estas grietas por lo general no están vacías, sino llenas de cromo u óxido de cromo[2]. Las mismas se forman durante la deposición cuando los esfuerzos internos de tracción, propios del proceso de electrodeposición del cromo, exceden la fuerza de cohesión de éste. Por lo tanto, la formación de microgrietas es un mecanismo de liberación de tensiones internas durante la deposición del recubrimiento.

Figura 3.3 Sección transversal del recubrimiento de Cromoduro. a) 3500X, b) 5000X, c) vista superior del recubrimiento de cromo a 500x, d) Análisis químico general (EDS).

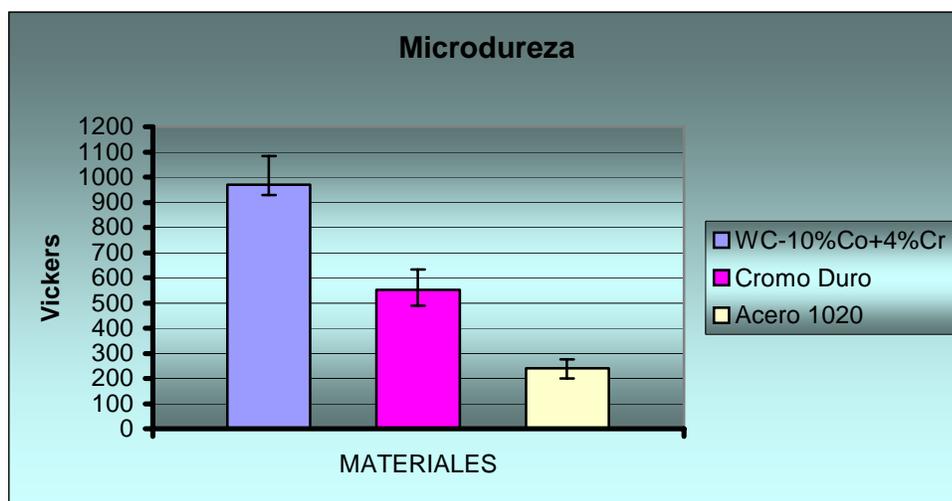
La desviación promedio de la muestra WC-10%Co+4%Cr es ligeramente superior a la del Cromoduro, lo cual puede ser atribuido a que la desviación estándar está relacionada con la heterogeneidad del depósito rociado térmicamente. El simple hecho de ser una mezcla mecánica como un agregado multifásico particulado, genera poca uniformidad en los valores de dureza, sobre todo al ser evaluados a través de un ensayo de micro punzamiento estático, en donde la reacción al estímulo mecánico externo producto del ensayo son generados en áreas muy pequeñas.

Figura 3.4. Microdureza en Vickers de los materiales estudiados.

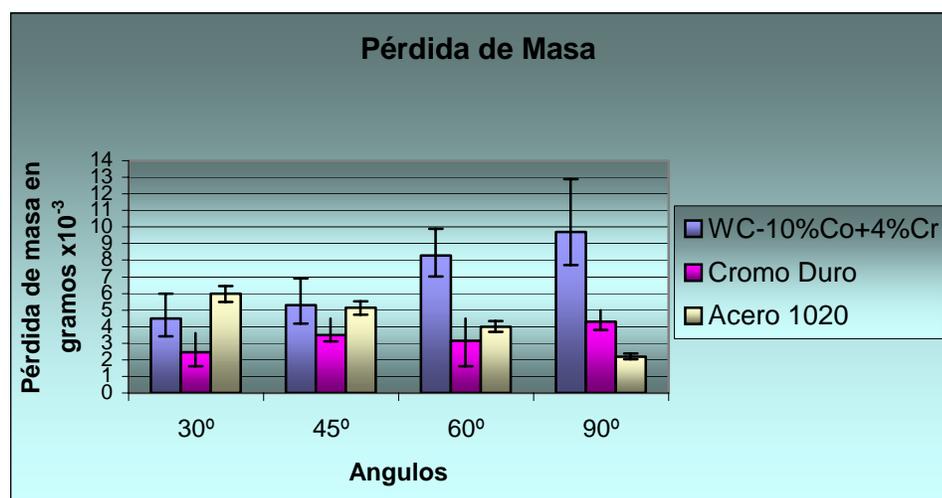
En la Figura 3.5 se aprecian gráficamente las pérdidas de masa en función de los ángulos de incidencia. Se refleja que el WC-10%Co+4%Cr es el recubrimiento que presenta mayor pérdida de masa en todos los ángulos del ensayo, esto en comparación del Cromoduro. También se observa que el ángulo mas desfavorable para los recubrimientos es el de 90°. Igualmente se observa en ambos recubrimientos una tendencia al comportamiento de materiales frágiles ya que a medida que aumenta el ángulo de incidencia de las partículas se presenta una mayor pérdida de peso, a pesar de esto el Cromoduro pareciera tener un comportamiento mas estable para los diferentes ángulos de ensayo combinando la dureza del recubrimiento con la ductilidad del sustrato posiblemente debido al tipo de adhesión entre el recubrimiento y el sustrato ya que este se presenta como un medio continuo, mientras que el acero pierde peso a medida que disminuimos el ángulo lo que es típico de los materiales dúctiles [2, 5, 6, 9, 10, 17, 18].

Figura 3.5. Pérdida de masa en gramos de los diferentes materiales.

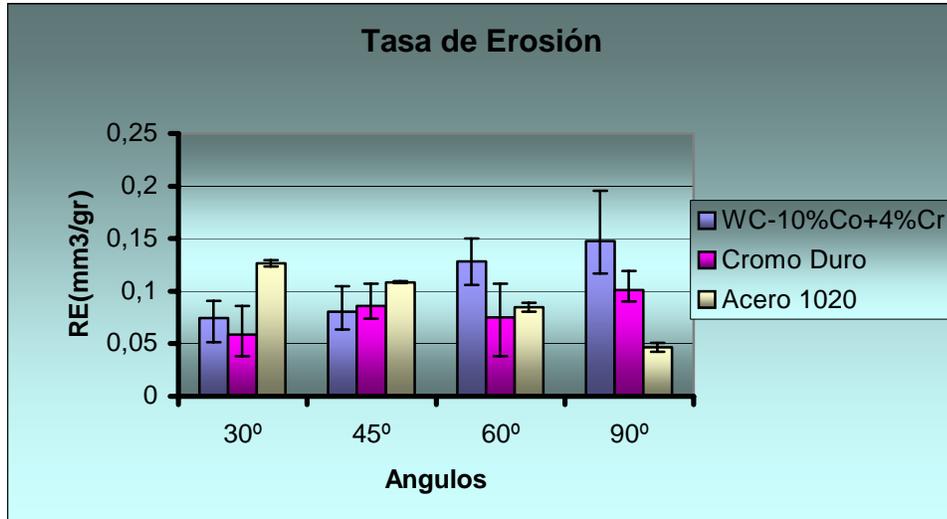
Los valores contenidos en la tabla 3.5 fueron graficados y se encuentran en la Figura 3.6 en la cual se aprecia la tasa de erosión para los tres materiales estudiados. En ella se evidencia un comportamiento similar al de la gráfica de la pérdida de masa, es decir, las posiciones de pérdida de material con respecto a los ángulos permanecen iguales, sin embargo existe una aproximación del acero con respecto a los recubrimientos. Esto puede obedecer que en la evaluación de la tasa de erosión se esta normalizando por densidades, es decir que se esta tomando en cuenta la homogeneidad del medio que da respuesta durante el ensayo. Por esta razón en los resultados observamos que los valores absolutos comparando los distintos especímenes se acercan, manteniéndose la tendencia. También puede ser debido a que los recubrimientos presentan macro defectos tales como poros y grietas preexistentes, los cuales coadyuvaron en el proceso de deterioro físico, debido a la erosión.

Figura 3.6. Tasa de erosión para los distintos materiales.

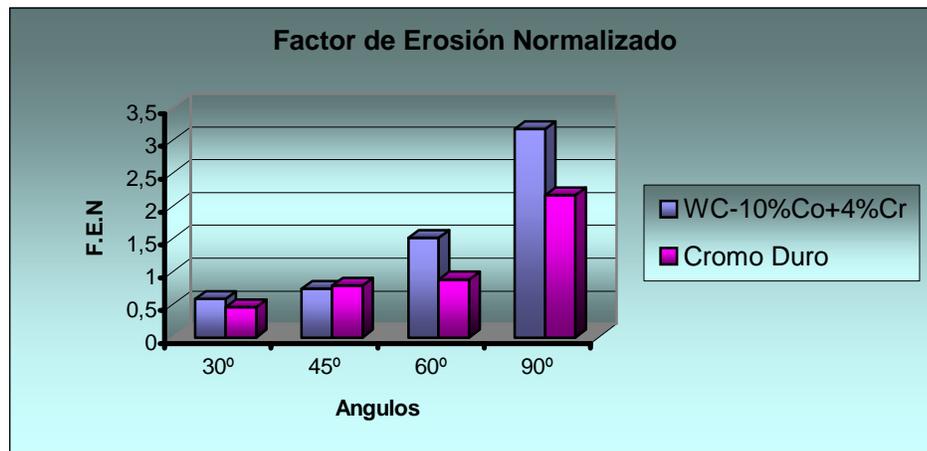
En esta figura podemos apreciar que el recubrimiento que presentó los valores más bajos en el ensayo de erosión con respecto al acero es el WC-10%Co+4%Cr, también se aprecia que a medida que aumenta el ángulo de incidencia este factor de erosión normalizado aumenta para ambos recubrimientos.

Figura 3.7. Factor de Erosión Normalizado (FEN).

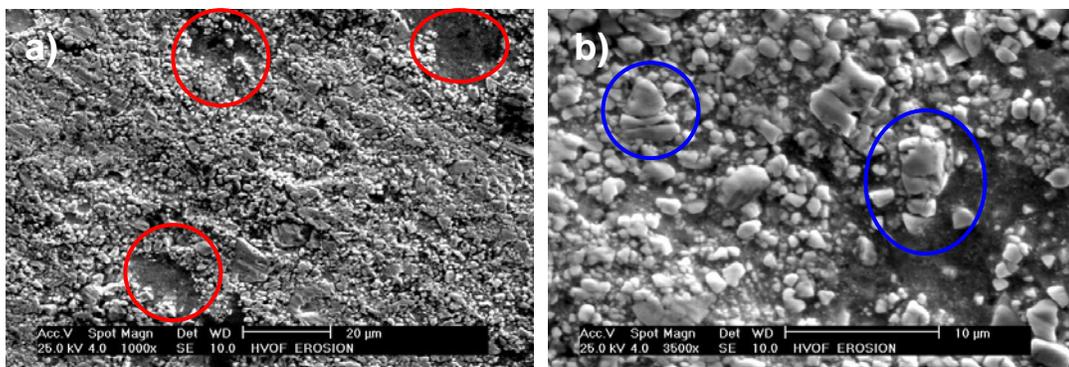
En la Figura 3.8a corresponde a una micrografía obtenida por microscopia electrónica de barrido en modo de electrones secundarios (SE) de la superficie de una muestra ensayada la cual fue depositada con WC-10%Co+4%Cr y erosionada a un ángulo de 90°. Se observan zonas en las cuales se ha desprendido material (ver círculos rojos), posiblemente debido a deformación plástica de las fases blandas lo que trae como consecuencia que las fases duras queden expuestas, ya que ocurre una disminución en el área de anclaje de las mismas; también se observan fases duras fracturadas como se pueden apreciar en la Figura 3.8b (ver círculos azules), lo cual es característico de los materiales frágiles cuando son sometidos a desgaste erosivo con un ángulo de incidencia de 90°.

Figura 3.8. Muestras recubiertas con WC-10%Co+4%Cr erosionadas a 90°, a)1000x, b)3500x

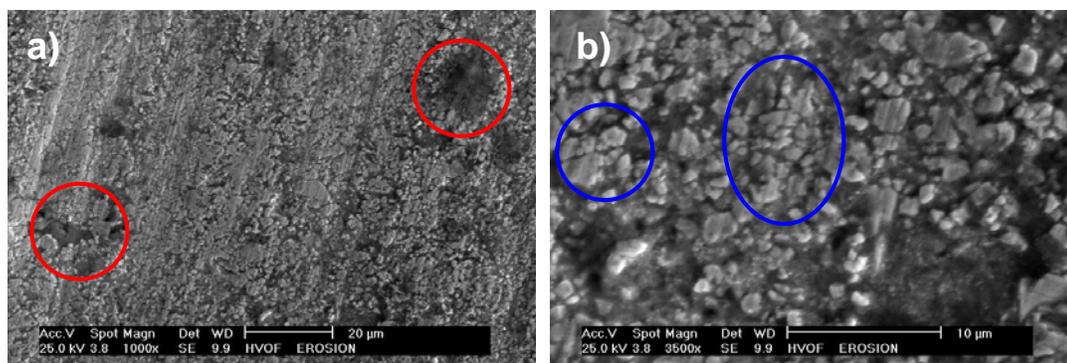
La Figura 3.9a corresponde a una micrografía de la superficie de la muestra recubierta con WC-10%Co+4%Cr erosionada a un ángulo de 30°, en la cual podemos apreciar que existe un desgaste menos severo comparado con la muestra erosionada a 90°. Se observan zonas en las cuales se ha desprendido material (ver círculos rojos), lo que podría asociarse a que las fases dúctiles se endurecen debido al repetido impacto de las partículas erodantes lo cual hace que estas se fracturen debido al endurecimiento por deformación provocando su desprendimiento, las cuales son mas

susceptibles a ángulos agudos [24], también se observan algunas fases duras fracturadas (ver círculos azules),

Figura 3.9. Muestras recubiertas con WC-10%Co+4%Cr erosionadas a 30°, a)1000x, b)3500x.

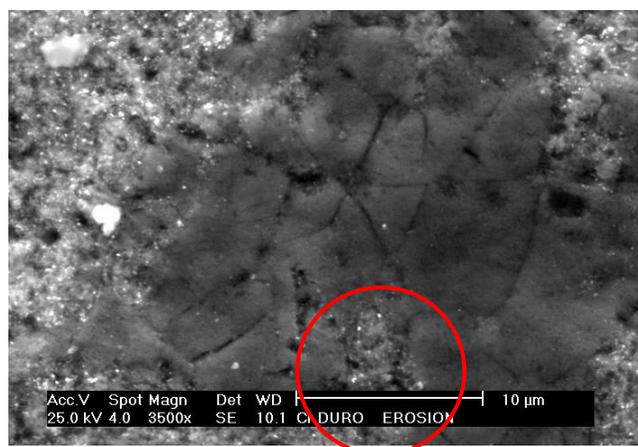
La Figura 3.10 corresponde a la microscopía electrónica de barrido en modo de electrones secundarios de la superficie recubierta con Cromoduro erosionada a 90° donde se aprecian zonas en las cuales se han desprendido capas del recubrimiento de cromo. Este fenómeno probablemente es debido a que el choque de las partículas va fracturando la capa de cromo hasta que ocurre el desprendimiento de la misma. En la zona encerrada en el círculo rojo se pueden observar zonas en las que se ha desprendido parte del recubrimiento. Deborah C. Bolles [9] realizó estudios de desgaste sobre recubrimientos de Cromoduro y concluyó que uno de los problemas del Cromoduro era que en ciertas ocasiones el recubrimiento tendía a desconcharse repentinamente durante los ensayos de desgaste.

Figura 3.10. Muestras recubiertas con Cromoduro erosionadas a 90°

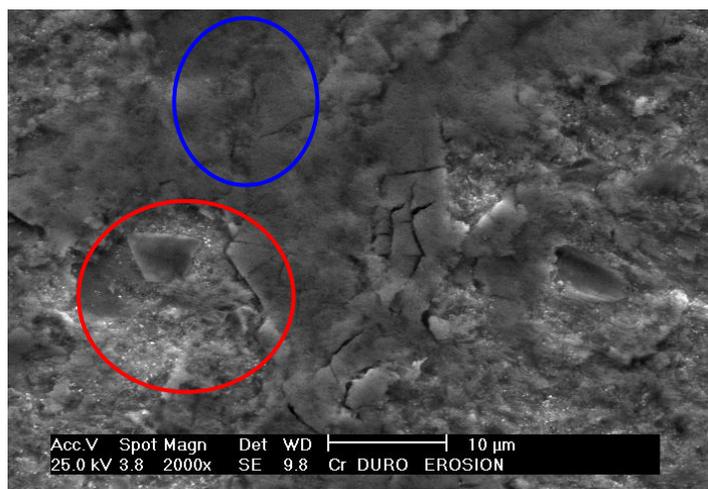
La Figura 3.11 corresponde a una micrografía de la superficie recubierta con Cromoduro realizada en modo de electrones secundarios (SE), luego de realizado el ensayo para un ángulo de 45° en la cual se aprecia que el desgaste es ligeramente menor que a 90° , observándose algunas zonas en las que se ha desconchado parte del recubrimiento como se muestra en el círculo rojo. También se observan algunas zonas deformadas plásticamente a causa de los impactos recibidos por el material erodante (ver círculos azules).

Figura 3.11. Muestras recubiertas con Cromoduro erosionadas a 45°

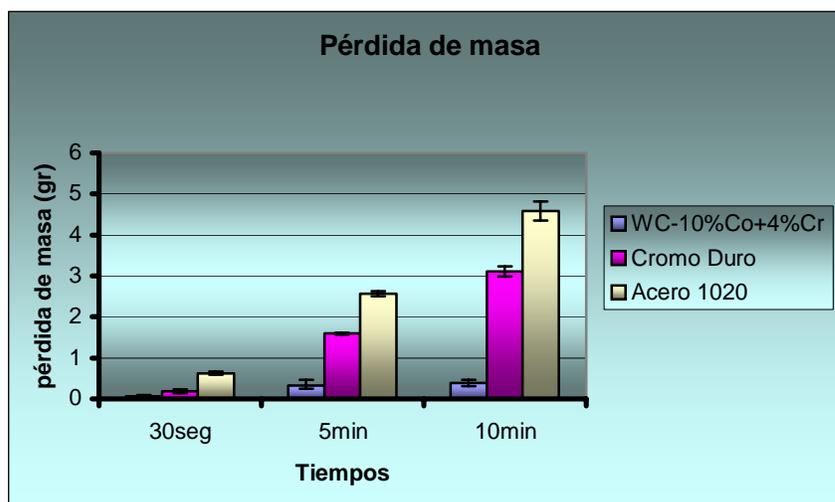
Esto resultados presentan una tendencia similar con los obtenidos por Nascimento y colaboradores [11], los cuales realizaron estudios de desgaste abrasivo de materiales depositados con WC-12%Co y Cromoduro convencional obteniendo como resultados que el recubrimiento WC-12%Co es 2.2 veces mas resistente que el de Cromoduro frente al desgaste abrasivo.

Figura 3.12. Pérdida de masa en abrasión para los materiales en estudio.

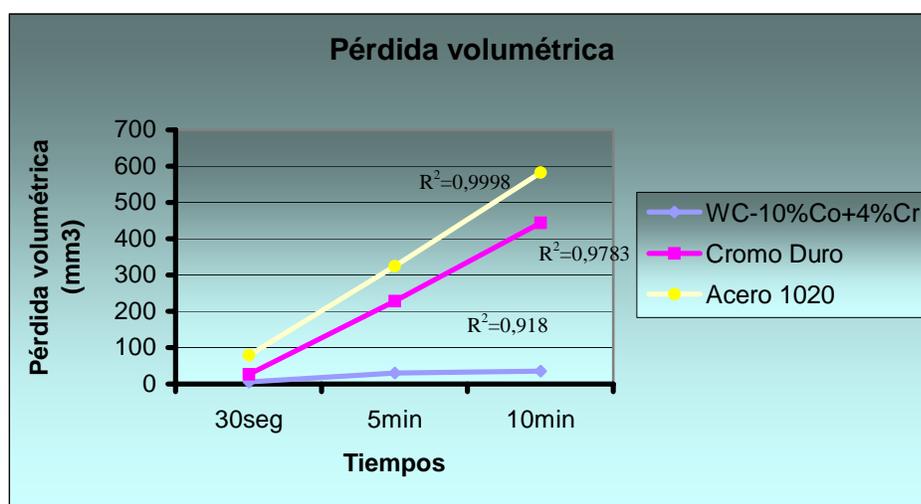
Los valores obtenidos en la gráfica representan la razón entre la masa pérdida y la densidad, en función de los tiempos de ensayo. Aquí podemos apreciar que la pérdida volumétrica del WC-10%Co+4%Cr es muy poca en comparación con la del Cromoduro y el acero AISI 1020.

Figura 3.13. Pérdida de volumen en abrasión para los distintos tiempos de ensayos.

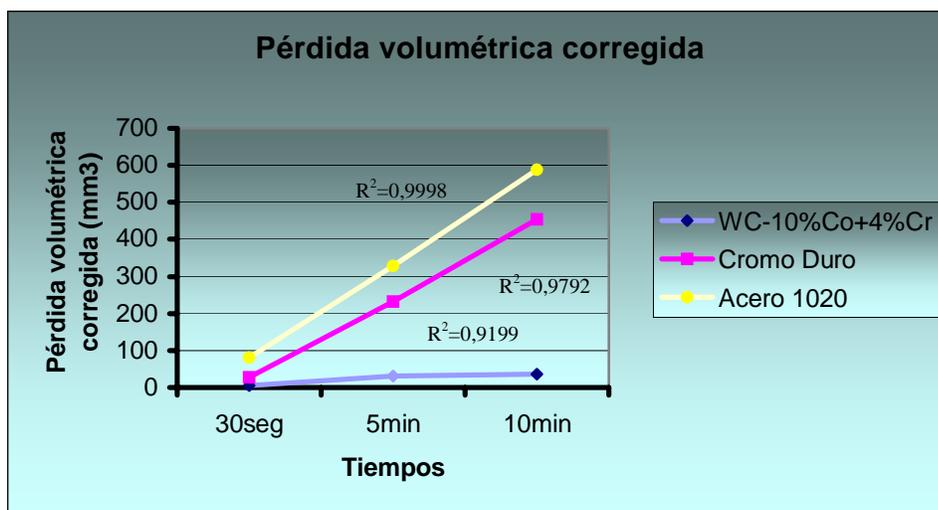
En términos generales el recubrimiento de WC-10%Co+4%Cr presenta un mejor desempeño en cuanto la resistencia abrasiva a medida que aumenta el tiempo del ensayo ya que existe un desprendimiento de material poco significativo en comparación del recubrimiento de Cromoduro.

Figura 3.14. Pérdida Volumétrica Corregida.

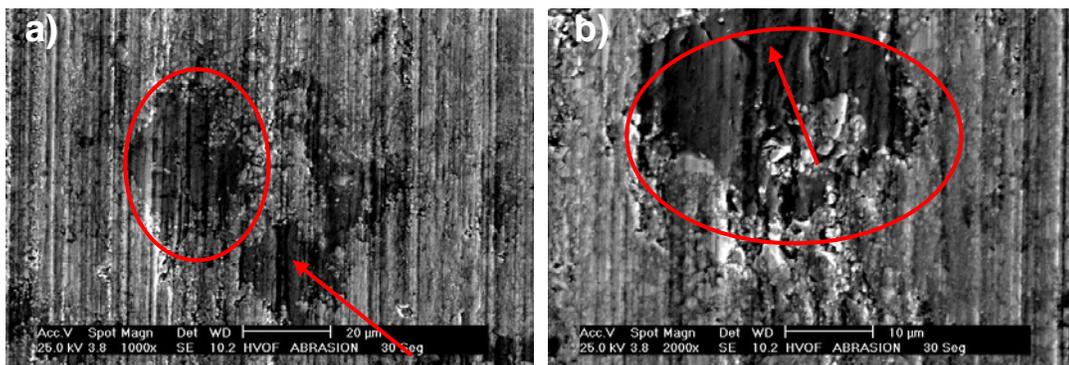
En las Figuras 3.15a y 3.15b (la cual es una magnificación de la micrografía presentada en la Figura 3.15a) se puede apreciar la huella de desgaste generada por el ensayo abrasivo sobre el recubrimiento de WC-10%Co+4%Cr, en la cual se observa huecos dejados por el desprendimiento de material (ver círculos rojos) así como también las huellas de desgaste en dirección al sentido de giro del disco del equipo de ensayo (ver flechas), lo cual posiblemente sea ocasionado por las partículas de abrasivo y partículas desprendidas que son arrastradas sobre la superficie por un mecanismo de micro maquinado o arado permitiendo que las fases cementantes de Co y Cr, que componen el recubrimiento de WC-10%Co+4%Cr, sufran un endurecimiento por deformación lo cual ocasiona su fractura y desprendimiento de material.

Figura 3.15. Muestras recubiertas con WC-10%Co+4%Cr luego del ensayo de abrasión, a)1000x, b)2000x.

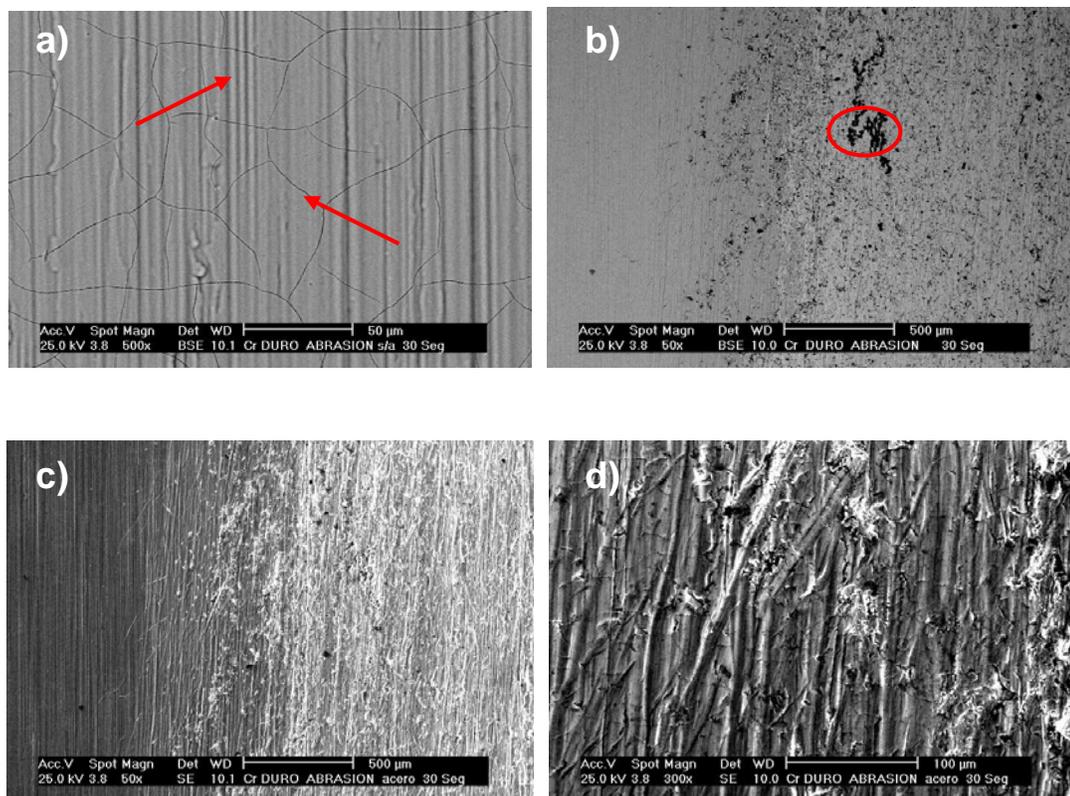
Figura 3.16. Muestras recubiertas con Cromoduro a) 500x (BSE) antes de ensayar, b) 50x (SE) luego del ensayo de abrasión, c) 50x (SE) luego del ensayo de abrasión, d) 300x (SE) luego del ensayo de abrasión.

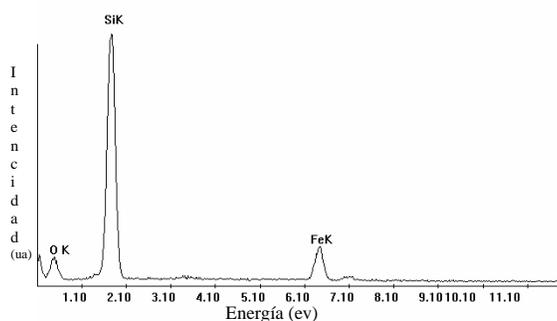
Figura 3.17 análisis químico puntual (EDS) de la Fase oscura.

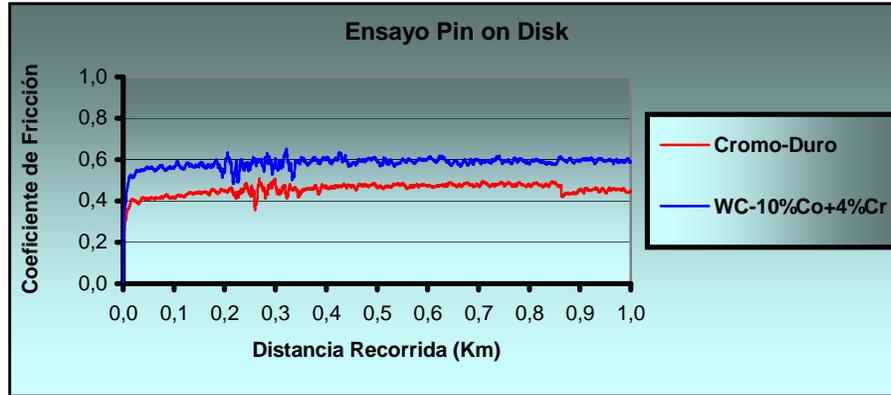
Figura 3.18. Ensayo de Pin on Disk

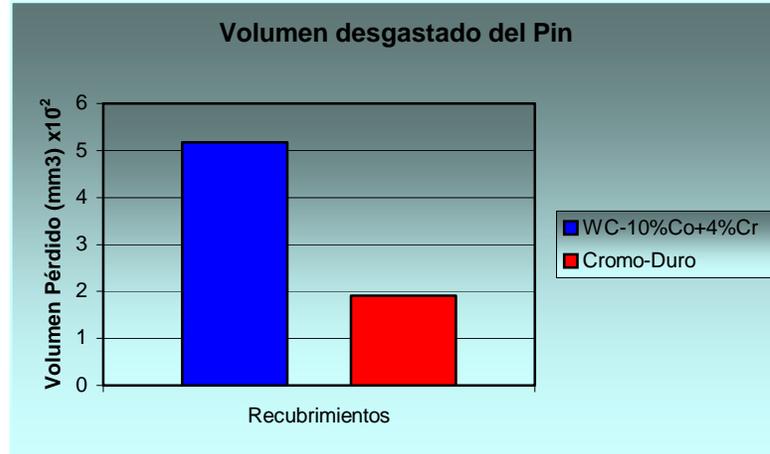
Figura 3.19. Volumen desgastado del Pin.

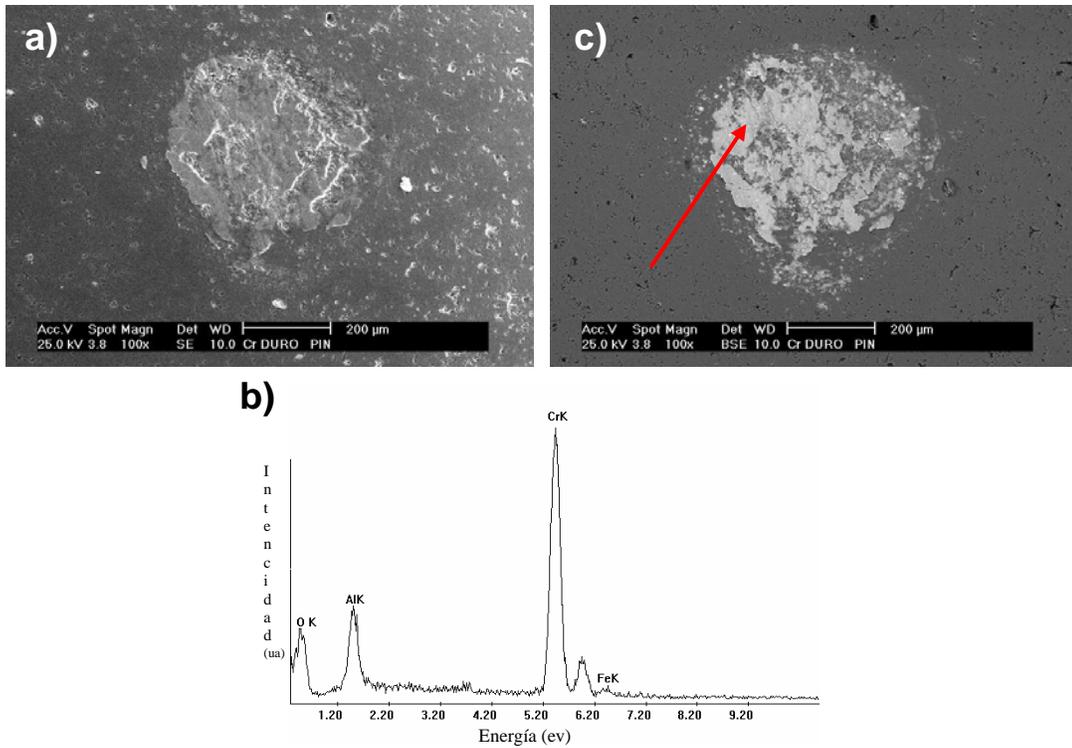
Figura 3.20 Micrografía del pin utilizado sobre la muestra de Cromoduro a) 100X (SE), b) Análisis químico puntual EDS del pin zona clara., c) 100X(BSE)
