**ESTUDIO DE LA RESISTENCIA AL DESGASTE DE
RECUBRIMIENTOS DEPOSITADOS POR ROCIADO TÉRMICO DE
ALTA VELOCIDAD Y POR ELECTRODEPOSICIÓN**

PARA OPTAR AL TÍTULO DE
INGENIERO MECÁNICO

CARACAS, 2003

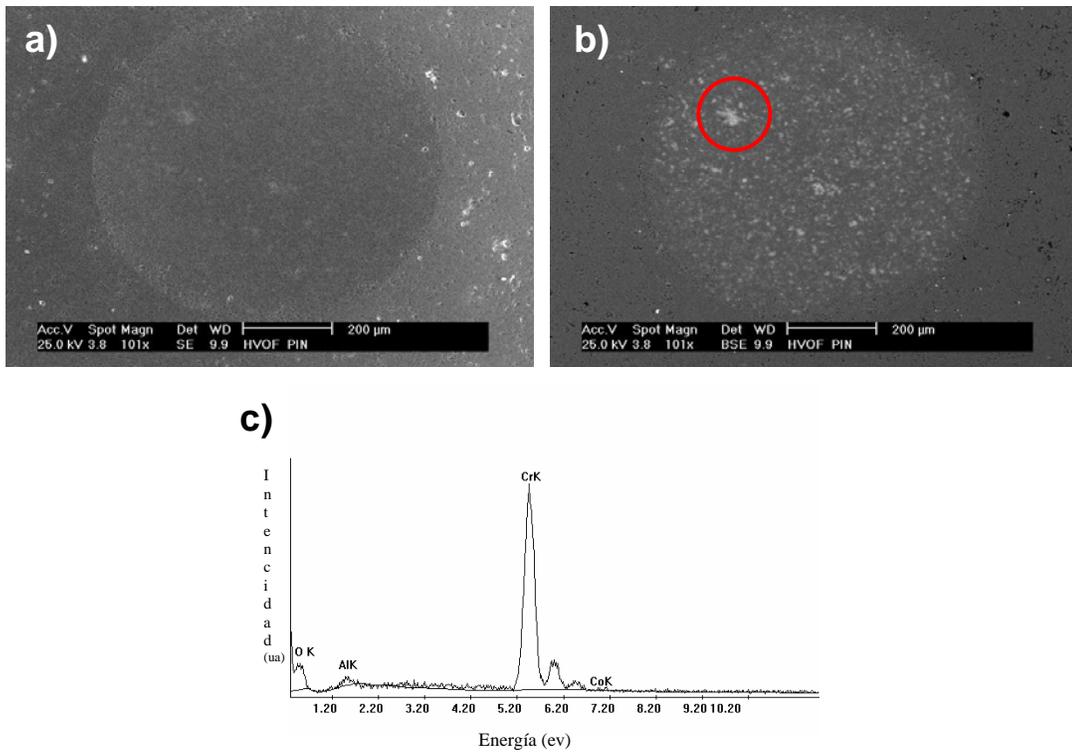
Figura 3.21 Micrografía del pin utilizado sobre la muestra de WC-10%Co+4%Cr. a) 100X (SE), b) Análisis químico puntual EDS del pin zona clara, c) . 100X(BSE)

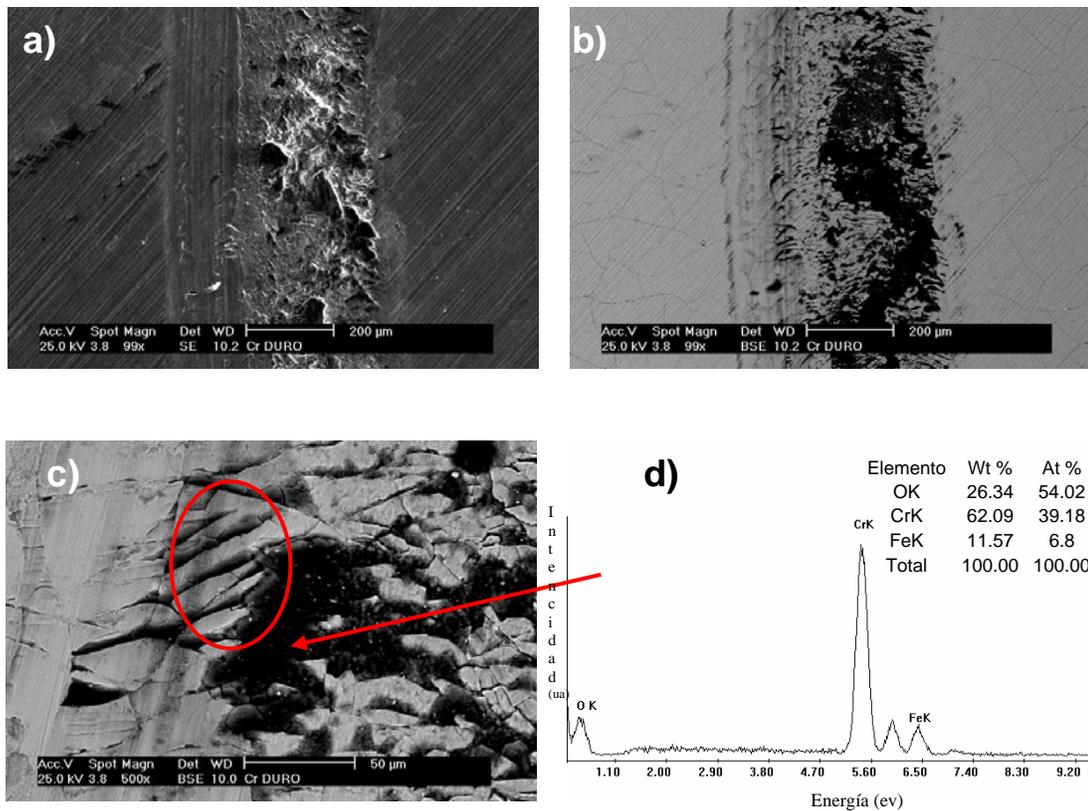
Figura 3.24. Huella producida por el pin sobre el recubrimiento de Cromoduro. a) 100X (SE), b) 100X (BSE), c) 500X (BSE), d) análisis químico puntual (EDS) realizado en la fase oscura.

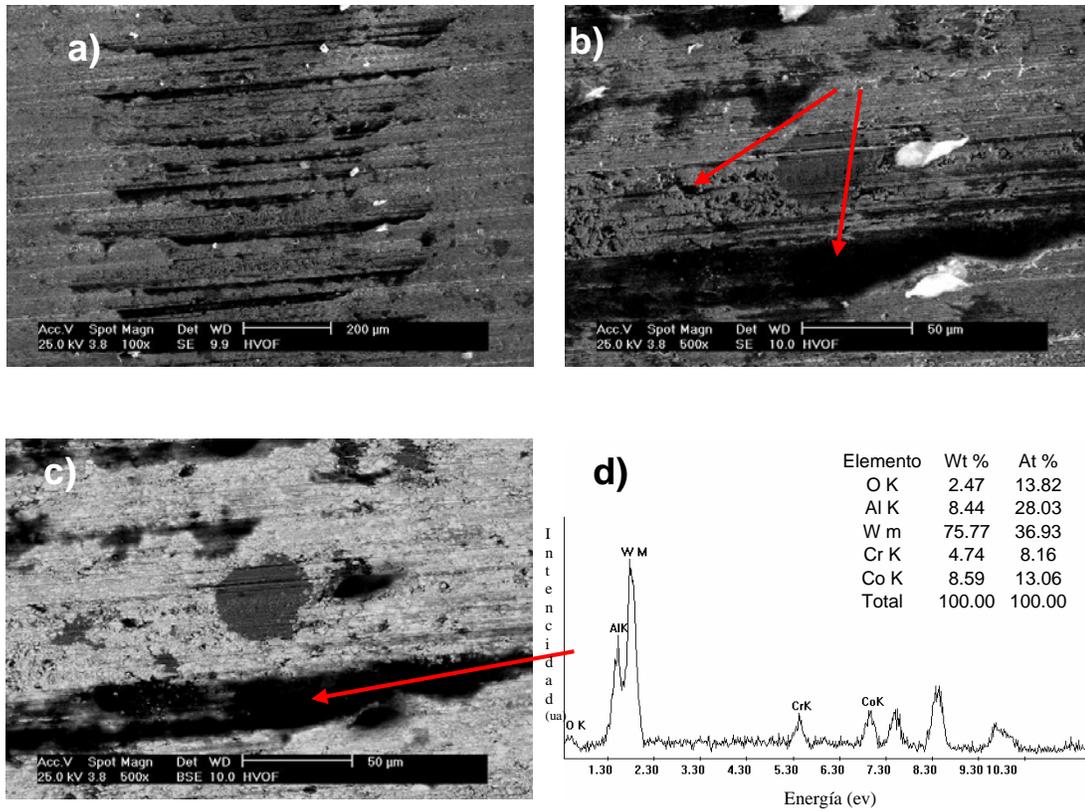
Figura 3.25. Huella producida por el pin sobre el recubrimiento de WC-10%Co+4%Cr e. a) 100X (SE), b) 500X (SE), c) 500X (BSE), d) análisis químico puntual (EDS).

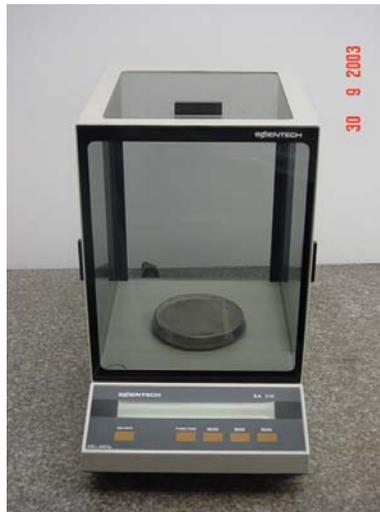
Figura 5.1 Balanza Analítica
