TRABAJO ESPECIAL DE GRADO

EVALUACIÓN DEL RIESGO SÍSMICO EN TRAMOS ELEVADOS DE LA AUTOPISTA VALLE-COCHE

Ingeniero civil

Caracas, 2013

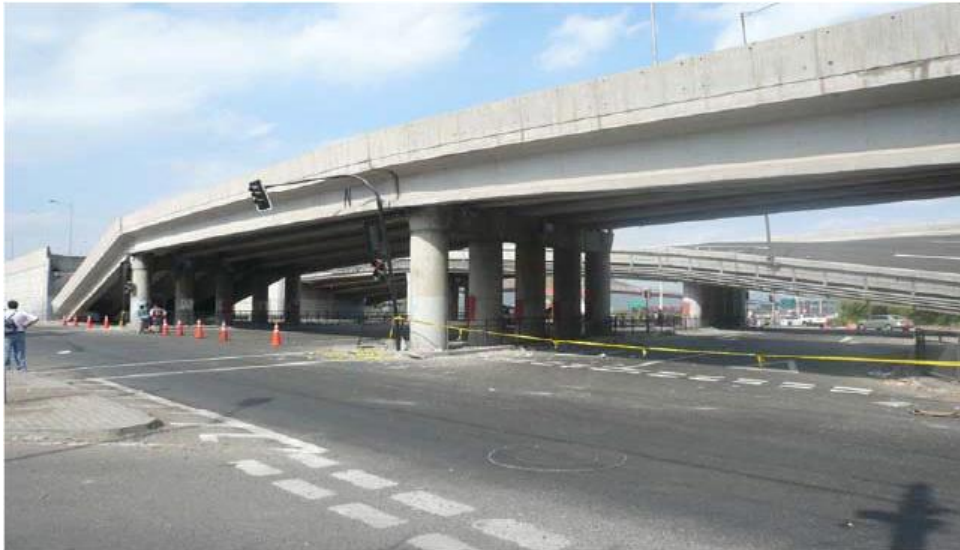
Imagen 2.4 Colapso de tablero. Fuente: Artículo; Daños Producidos en puentes y estructuras por el terremoto del 27 de Febrero de 2010 en Chile (Cordova, 2011).

Al no controlar estos desplazamientos, la estructura puede sufrir colapsos que ocasionen pérdidas totales de la estructura, en la imagen (2.2) se observa como en el terremoto de Concepción (Chile 2010), el puente que conecta el sector Miraflores con Vespucio Norte falló por la corta longitud de apoyo, ocasionando el colapso parcial del tablero y la pérdida estructural del mismo.
