TRABAJO ESPECIAL DE GRADO

ANÁLISIS DEL COMPORTAMIENTO ESTRUCTURAL Y RIESGOS DE FUNCIONAMIENTO DEL EDIFICIO DEL RECTORADO DE LA CIUDAD UNIVERSITARIA DE CARACAS. 2012.

Ingeniero Civil

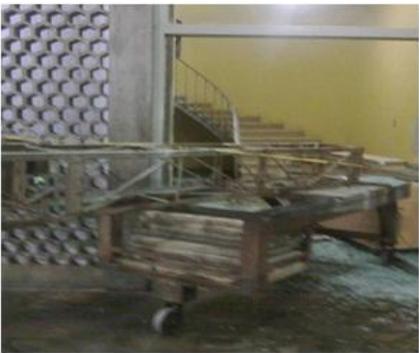
<p>Figura 2.3. Hollín en columnas y vigas de planta baja. <i>FUENTE: COPRED UCV</i></p>
12/11/2009	<p>Como resultado del impedimento de la instalación de las puertas en el acceso de las Tres Gracias, un grupo de individuos cargaron con materiales y equipos, entre ellos el traslado de una grúa hacia la planta baja de la edificación; la cual lanzaron contra la puerta de acceso ocasionando el colapso total de ésta. (Ver Figura 2.4)</p>

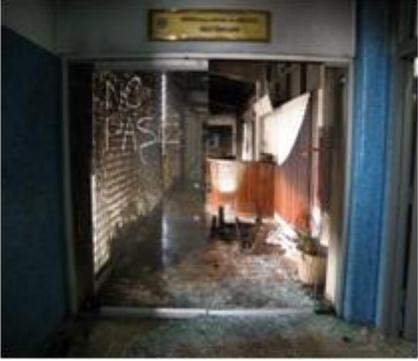
<p>Figura 2.4. Colapso de la puerta de acceso principal <i>FUENTE: COPRED UCV</i></p>	
16/12/2009	Disparos y bombas molotov hacia la Sala de Sesiones del Consejo Universitario.	
17/02/2010	Encapuchados realizaron disparos hacia las ventanas de la oficina de la Rectora y arrojaron bombas molotov.	
16/03/2010	Encapuchados armados sometieron a los vigilantes del edificio, irrumpieron en las áreas del Piso 1 donde se ubican las oficinas del Rectorado y Secretaría de la UCV e incendiaron las instalaciones. (Ver Figura 2.5. Daños oficinas del Rectorado y Figura 2.6. Daños oficinas Secretaría)

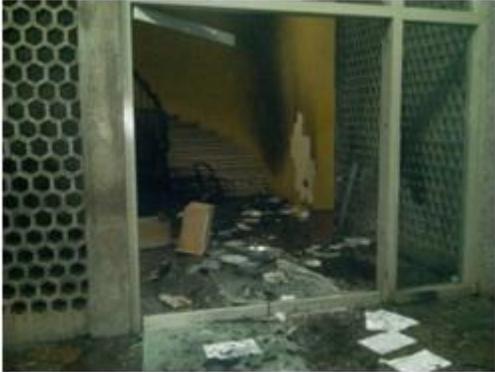
<p>Figura 2.6. Daños Oficinas de la Secretaría <i>FUENTE: COPRED UCV</i></p>
09/11/2011	Toma del edificio. Se lanzaron artefactos explosivos contra el salón donde sesionaba el Consejo Universitario y se impidió la entrada y salida de los miembros de este organismo y del personal que trabaja en la edificación.	
15/11/2011	Grupos encapuchados lanzaron explosivos contra el Edificio e incendiaron en el estacionamiento (fachada oeste) dos automóviles pertenecientes al Rectorado y Vicerrectorado Académico.	
09/12/2011	<p>Encapuchados reventaron la puerta de vidrio que protege la entrada del Rectorado, la quemaron y se evidencia el daño que sufrió la pared cubierta con el mosaiquillo. (Ver Figura 2.7. Daños al acceso del Edificio del Rectorado.)</p>

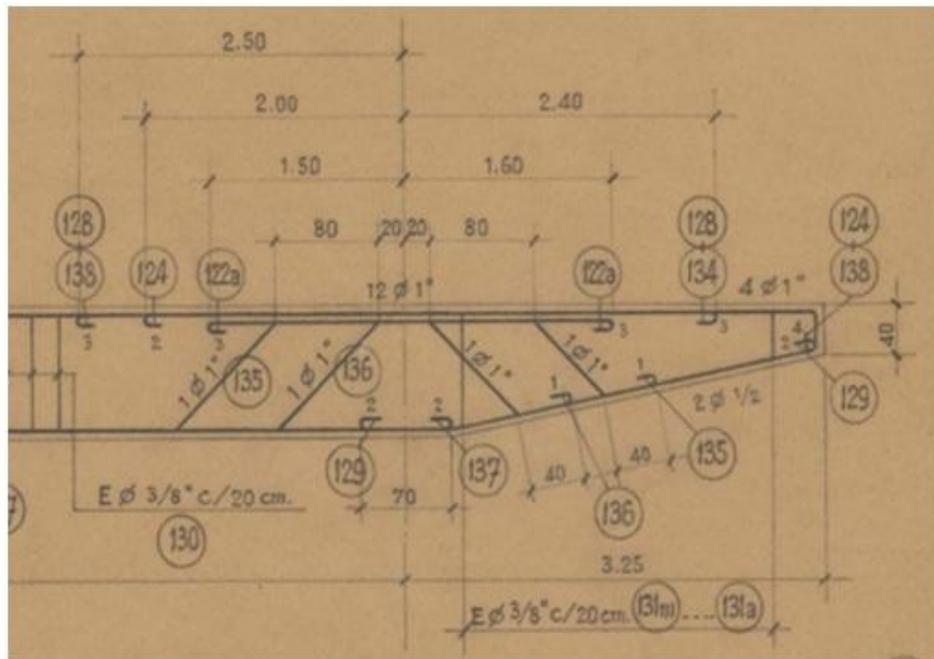
En la Figura 4.8, se muestra la representación en los planos del edificio, de las vigas acarteladas, en esta oportunidad ubicadas en los ejes E y G

Figura 4.8. Variación de Sección en Viga Transversal

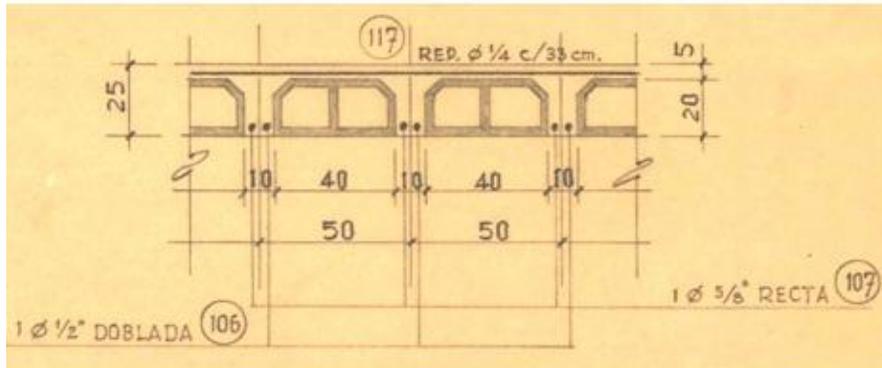
En las Figuras 4.14, 4.15, 4.16 y 4.17 se muestran las secciones transversales de las losas nervadas del primer, segundo, tercer y cuarto nivel de la edificación.

Figura 4.14. Sección Transversal del Losas del Primer Piso
FUENTE Plano N° 16a – E - 8

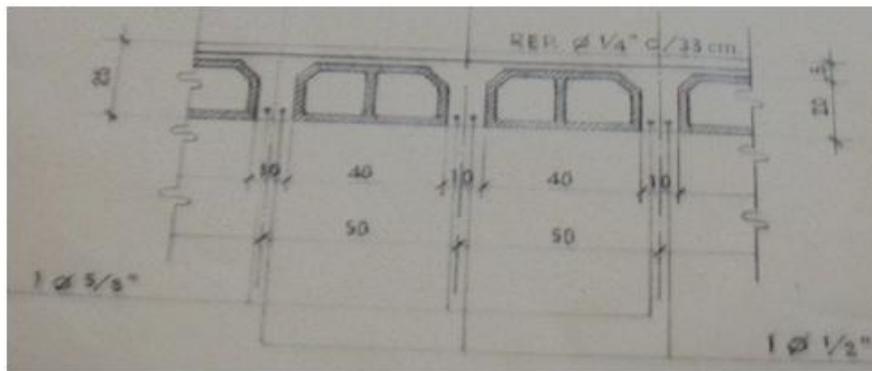
Figura 4.15. Sección Transversal del Losas del Segundo Piso.
FUENTE Plano N° 16a – E - 11

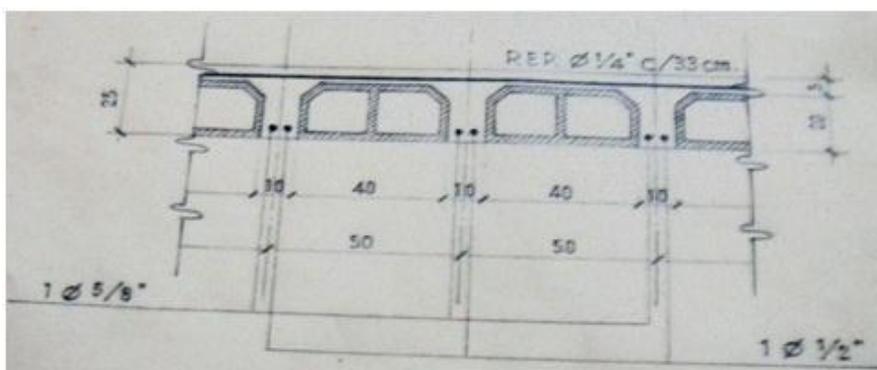
Figura 4.16. Sección Transversal del Losas del Tercer Piso.
FUENTE Plano N° 16a – E - 14

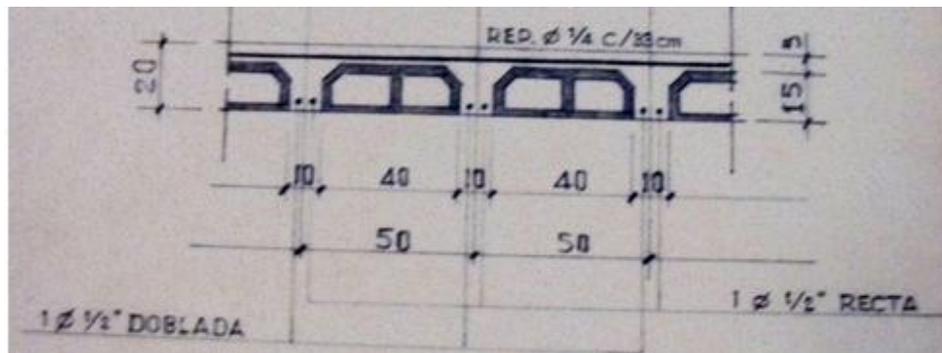
Figura 4.17. Sección Transversal del Losas del Nivel Techo.
FUENTE Plano N° 16a – E -17

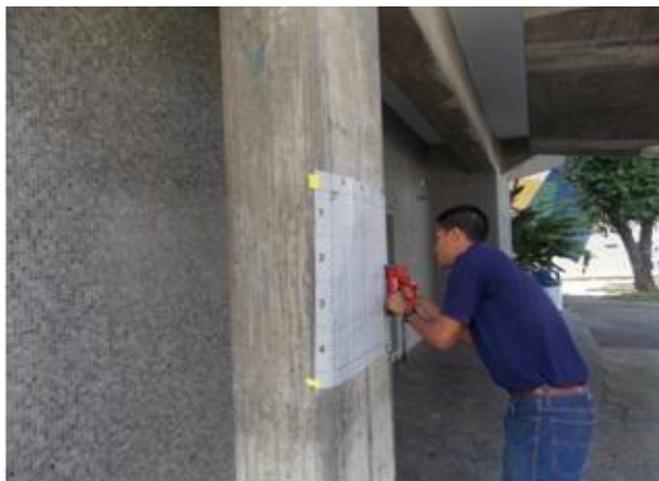
Los ensayos se realizaron con la asistencia del personal técnico y equipos proporcionados por el Instituto de Materiales y Modelos Estructurales (IMME). El sondeo con el Ferroskan consistió en escanear al elemento obteniendo una radiografía de éste, la cual fue analizada por medio del software del equipo para obtener el calibre de la barra de acero, recubrimiento y separación del acero transversal. (Ver Figuras 4.20 y 4.21).

Figura 4.20. Ferroskan. Sondeo con Radiografía Columna 1C1E.

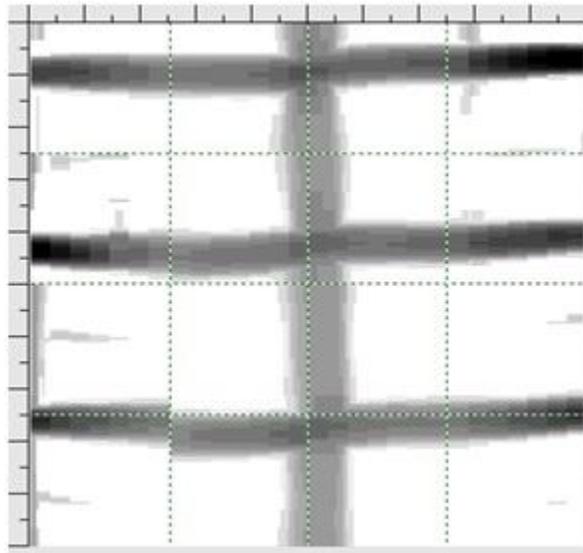
En la Figura 4.23 se muestra la radiografía obtenida a través del escaneo de la columna 1C1E, donde se puede visualizar claramente el acero longitudinal y transversal de dicho elemento. De acuerdo a los resultados obtenidos a través del Ferroskan, el diámetro del acero longitudinal discrepa al especificado en los planos estructurales, lo que se le puede atribuir a la precisión del equipo o un ajuste en el armado. El resto de las radiografías tomadas se pueden observar en el Anexo 1.

Figura 4.23. Radiografía Columna 1C1E
FUENTE Inspección 19/06/2012. Ferrosca

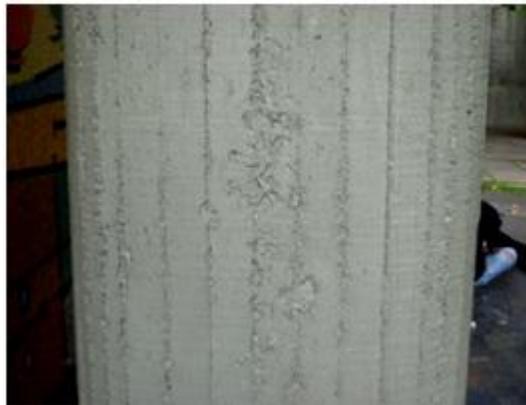
La presencia de poros y grietas en elementos estructurales no es significativa, se puede decir que los elementos, en su mayoría en obra limpia, presentan un buen acabado y se mantienen sin daños apreciables condición que se manifiesta en las columnas visibles de la planta baja. En la Figura 4.24 se aprecia los poros que presenta la columna 1C14B, catalogada con nivel de daño 2.

Figura 4.24. Poros en Columna 1C14B.

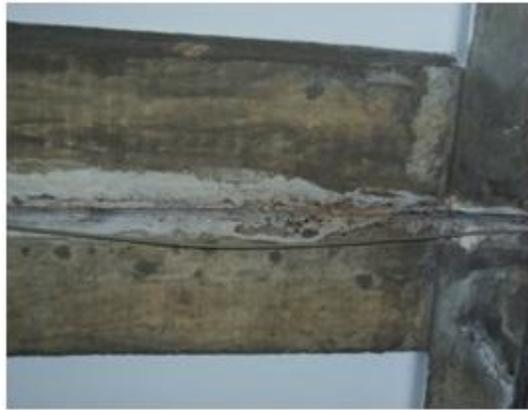
El Edificio del Rectorado cuenta con una junta de dilatación ubicada en el eje estructural número seis (6), como se evidencia en la Figura 4.25 tanto la junta como las vigas están deterioradas, la junta de dilatación esta corroída con un nivel de daño 2 y se puede apreciar que las vigas 1V6a y 1V6b han perdido su recubrimiento en el borde de contacto con la junta.

Figura 4.25. Deterioro y Corrosión de la Junta de Dilatación en las Vigas 1V6a(E-G) y 1V6b(E-G).

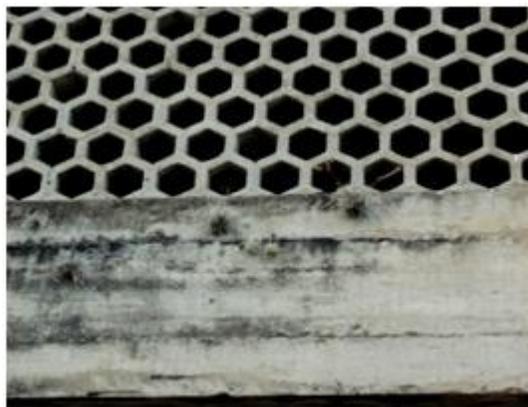
En la fachada sur del edificio las vigas 1VA, 2VA y 3VA entre los ejes estructurales once (11) y doce (12), presentan un evidenciado daño de humedad y crecimiento vegetal. En la Figura 4.26 se aprecia el deterioro de la viga 1VA (11-12), la cual posee más del cincuenta por ciento (50%) de su superficie con presencia de humedad y se pueden observar el crecimiento de más de 5 plantas en el elemento completo.

Figura 4.26. Humedad y Crecimiento Vegetal en Viga 1VA(11-12)

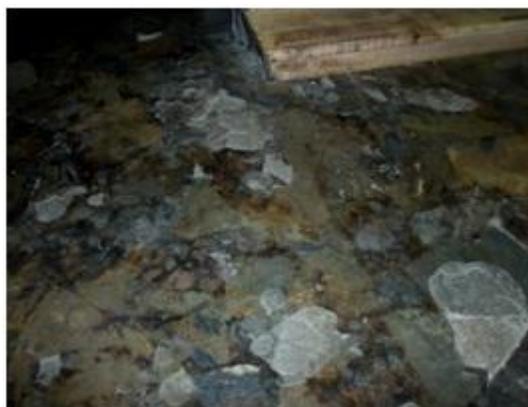
Figura 4.27. Deterioro del Acabado Superior de la Losa de Planta Baja.

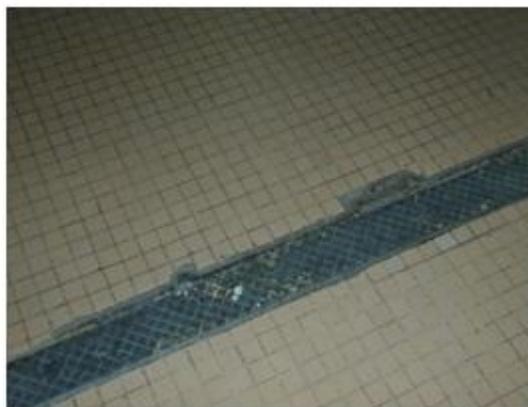
De igual forma en la Figura 4.28 se aprecia el deterioro de la junta de dilatación entre el edificio y el módulo de la escalera principal, además del desprendimiento del acabado superior de la losa 1L2 en el borde contiguo a la junta.

Figura 4.28. Deterioro de la Junta de Dilatación en el Piso 1.

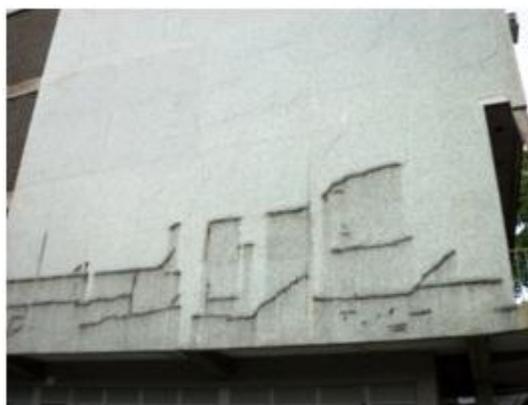
En la Figura 4.29 se evidencia el deterioro y desprendimiento de mosaiquillos en la fachada sur del edificio, a causa de la falta de mantenimiento de la edificación.

Figura 4.29. Deterioro y desprendimiento de Mosaicos en la Pared de la Fachada Sur.
FUENTE Propia

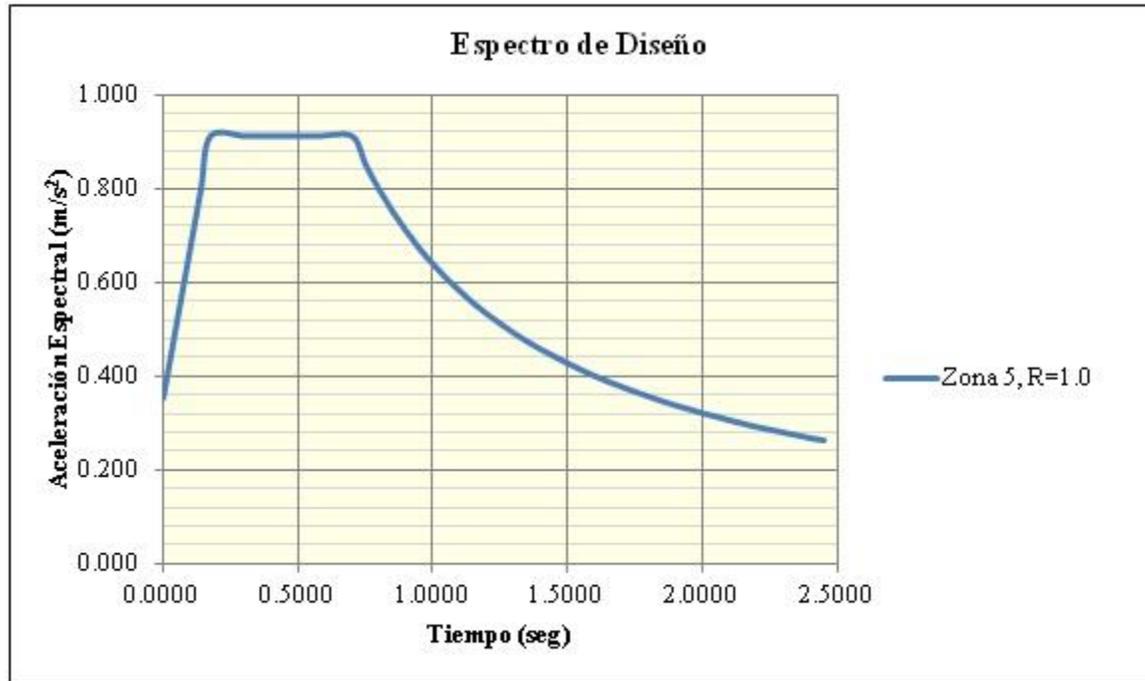
En la Figura 5.12 se presenta el gráfico del espectro de diseño utilizado para el análisis de los modelos matemáticos del Edificio del Rectorado.

Figura 5.12. Espectro de Diseño (R=1).

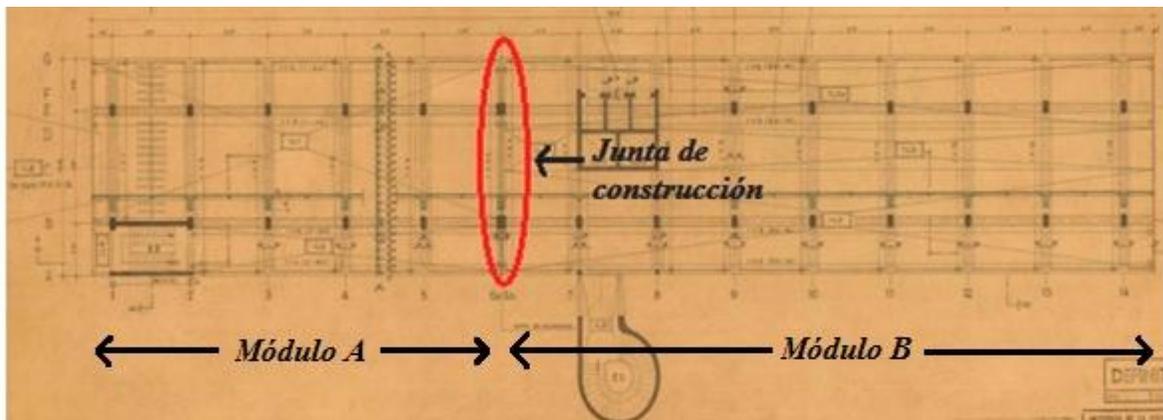
Como detalle general, el Edificio del Rectorado está compuesto por dos módulos, conectados entre sí a través de una junta de construcción entre los ejes 6a y 6b, los cuales en este trabajo son identificados como Módulo “A” (comprendido entre los ejes 1 y 6a) y Módulo “B” (desde el eje 6b hasta el eje 14); como se observa en el plano de planta mostrado en la Figura 5.13.

Figura 5.13. Ubicación en Planta de la Junta de Construcción.

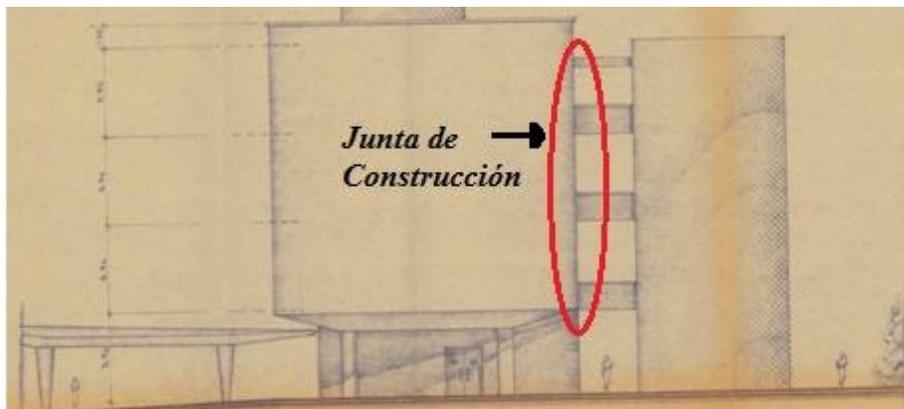
La estructura en estudio es una edificación aporcionada de cuatro (4) niveles (tres pisos más el nivel techo), con una altura de entrepiso de tres con noventa y seis (3,96) metros, la forma geométrica de las plantas es básicamente rectangular. El edificio cuenta con núcleos de escaleras ubicados entre los ejes 1 y 2, ejes 12 y 13 del tercer piso y un núcleo anexo a la fachada sur que se encuentra separado de la estructura por una junta de construcción (Ver Figura 5.14).

Figura 5.14. Identificación de la Junta de Construcción en la Fachada Oeste.

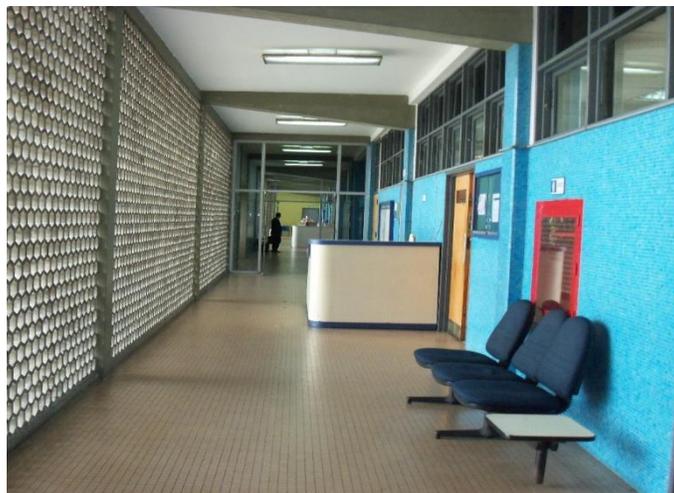
Anexo 3.5. Presencia de mobiliario en el pasillo principal. Ubicado en el piso 3, Ala Este.

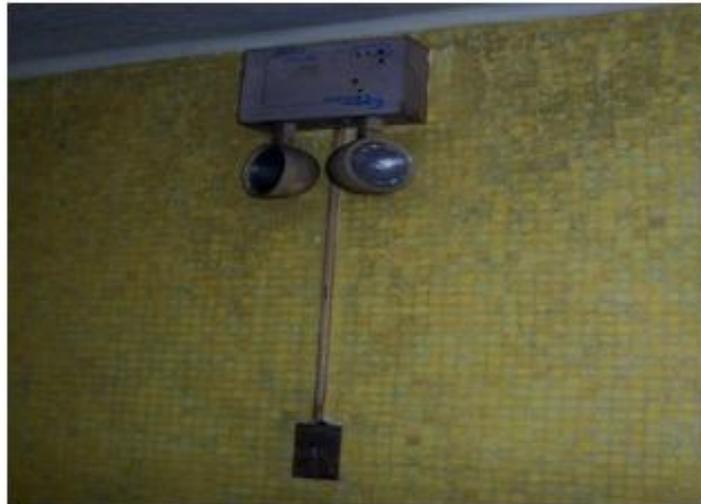
Anexo 3.7. Lámpara de emergencia fuera de funcionamiento. Ubicada en el piso 3, escalera principal.

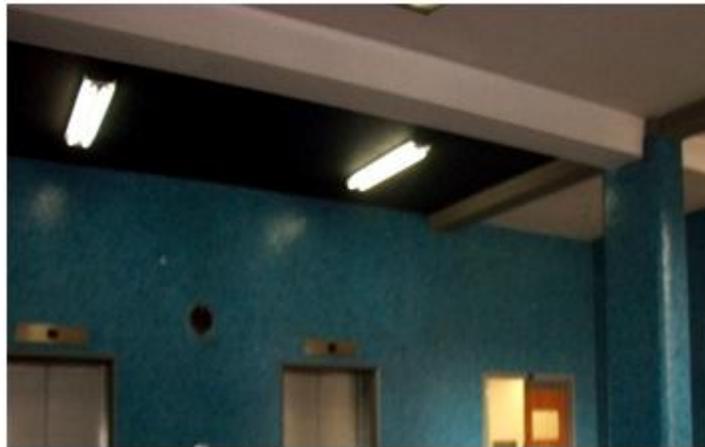
Anexo 3.25. Luminarias sin protección. Ubicadas en el piso 1, hall de ascensores.

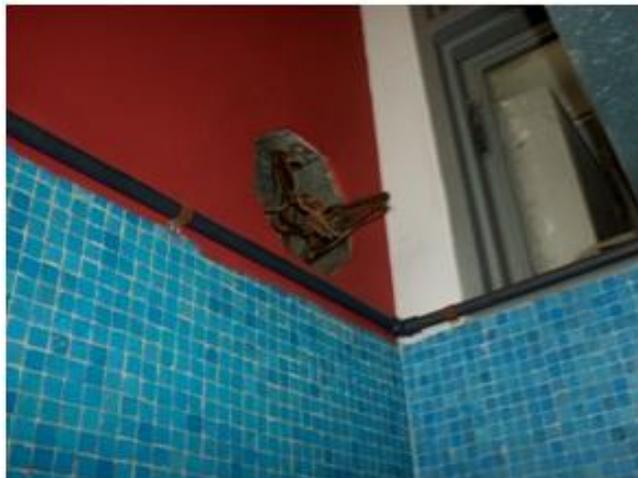
Anexo 3.26. Cableado en mal estado y sin protección. Ubicado en el piso 3, pasillo Ala Este.
