# **TRABAJO ESPECIAL DE GRADO**

## **EVALUACIÓN DE LA CONDICIÓN COLUMNA FUERTE – VIGA DEBIL SEGÚN LA NORMA VENEZOLANA FONDONORMA 1753-2006**

Presentado ante la Ilustre  
Universidad Central de Venezuela

Caracas, Noviembre 2012

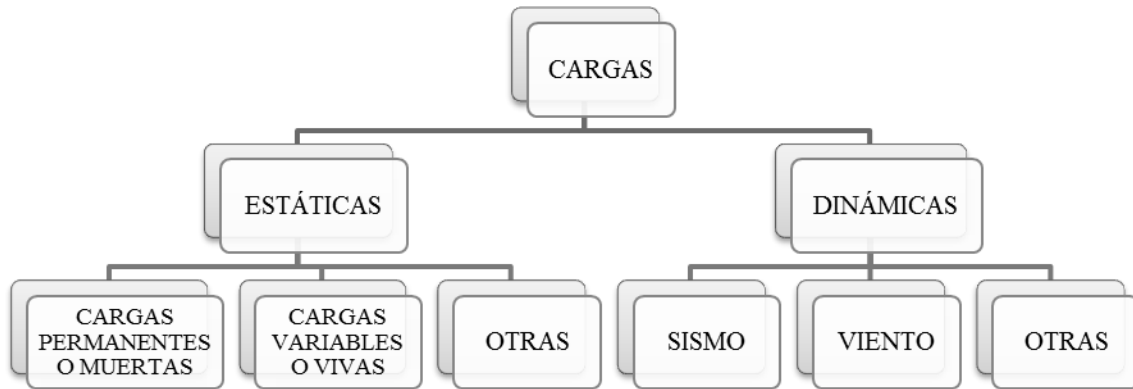
**Figura 2.2:** Esquema básico de clasificación de cargas.

La clasificación de cargas antes mencionada se observa en la figura 2.2.

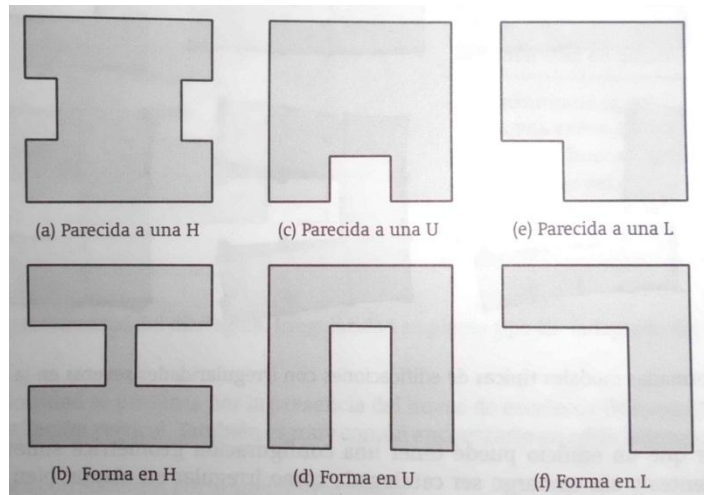
**Figura 2.4:** Irregularidades en planta – Entrantes y salientes

Por la forma de la planta, ya sea cuadrada, rectangular o circular, con la presencia de entrantes y salientes de considerable tamaño presentan riesgo torsional elevado, tal como se observa en la figura 2.4.

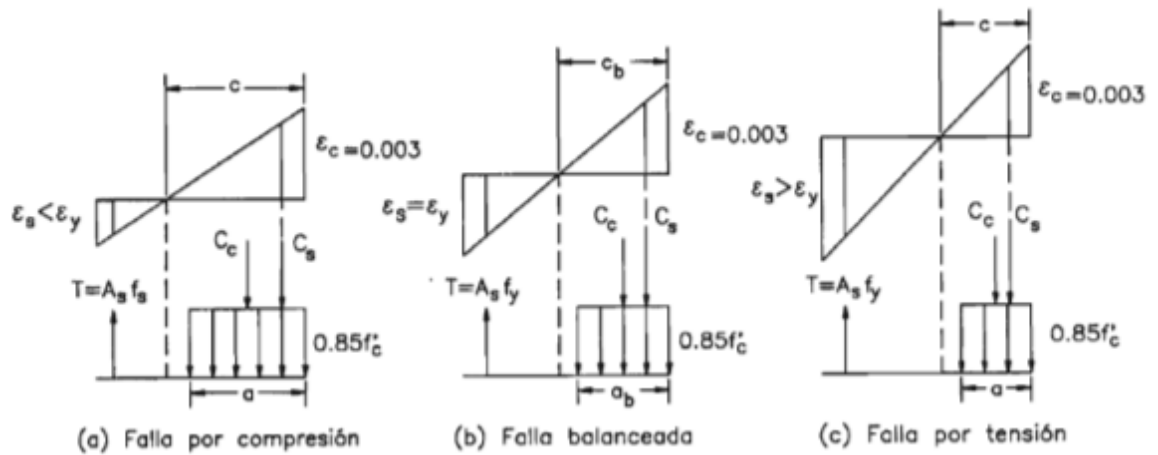
**Figura 2.8:** Tipos de fallas de columnas sometidas a flexo-compresión.

Para determinar la ecuación que corresponde a la condición de falla por compresión, se asume un diagrama de deformaciones como el mostrado en la figura 2.8 (a), el cual genera los esfuerzos internos mostrados.

Cuando la falla es balanceada, el refuerzo en tensión alcanza el esfuerzo de fluencia y simultáneamente, el concreto llega a una deformación unitaria de 0,003. La deformación en la sección es como se muestra en la figura 2.8 (b).

Si la columna falla por tracción, el acero en tensión alcanzará el esfuerzo de cedencia, la carga última será menor que  $P$ , y la excentricidad de la carga será mayor que la excentricidad balanceada. La deformación en la sección será la mostrada en la figura 2.8(c).

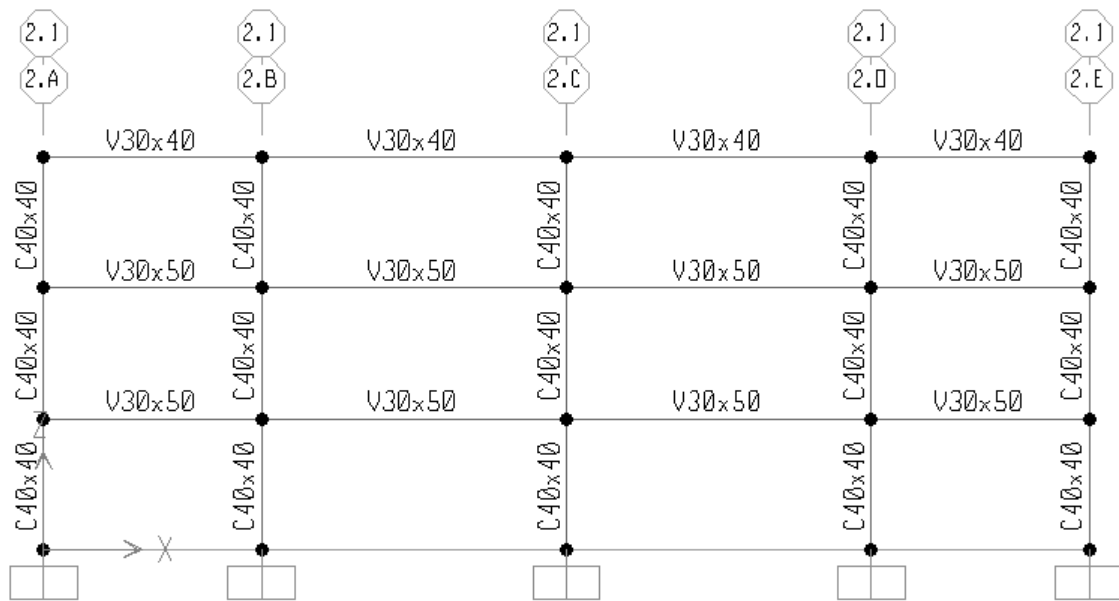
**Figura 4.11:** Dimensiones de los elementos del portico 2.1

Para referenciar el estudio de la estructura en etapas posteriores se identificaron los pórticos de esta estructura. En la dirección X se tiene tres pórticos identificados como “2.1”, “2.2 y “2.3”. Por la simetría de la estructura, y para simplificar el análisis, cada detalle del pórtico “2.1” es equivalente al pórtico “2.3”. Las dimensiones de los mismos se encuentran detalladas en las Figuras 4.11 y 4.12 presentadas en lo sucesivo.

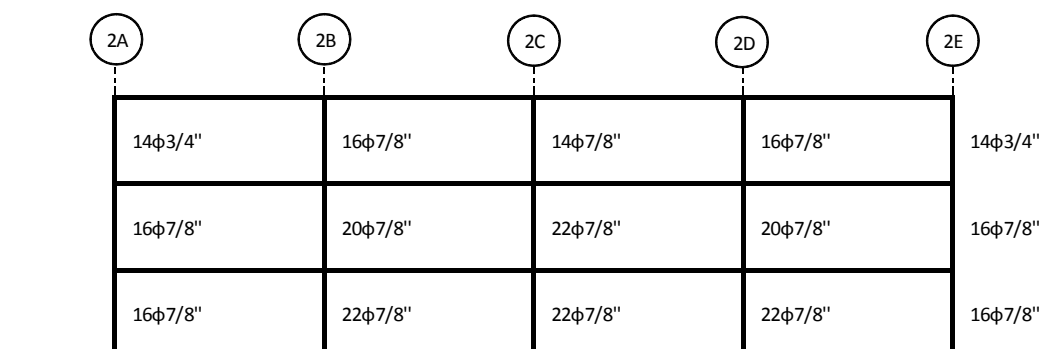
**Figura 5.49:** Refuerzo ajustado en columnas para cumplir la relación “2.30” del Procedimiento 1 en Pórtico 2.2. Fuente: Elaboración Propia.

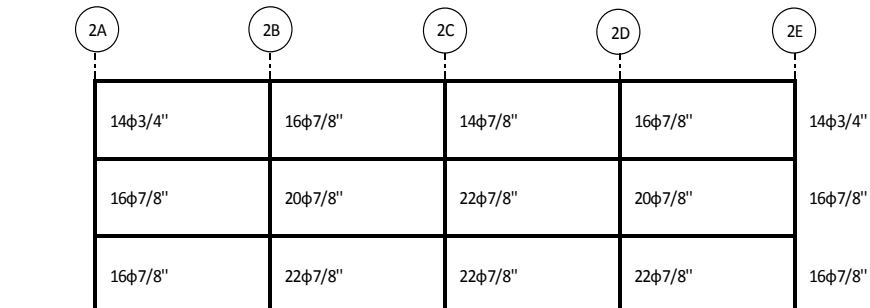
**Figura 5.53:** Refuerzo ajustado en columnas para cumplir la relación “1,40” del Procedimiento 2 en Pórtico 2.2. Fuente: Elaboración Propia
