TRABAJO ESPECIAL DE GRADO

**NIVELES DE RIESGO SÍSMICO EN LOS EDIFICIOS DEL
BOULEVARD PANTEÓN DEL CASCO HISTÓRICO DE CARACAS.**

Ingeniero Civil

Caracas, Junio 2011

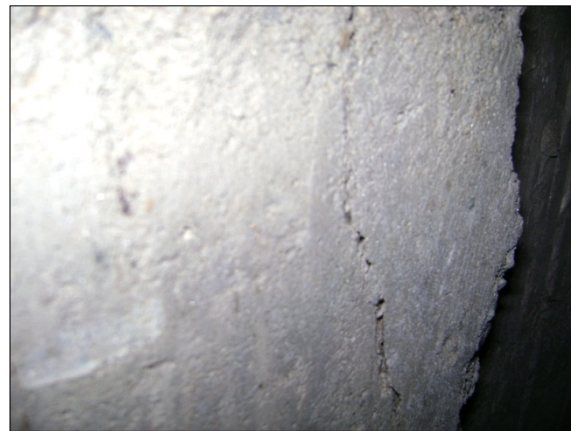
Figura B.2.6: Estado de columna Perimetral en nivel de fundaciones

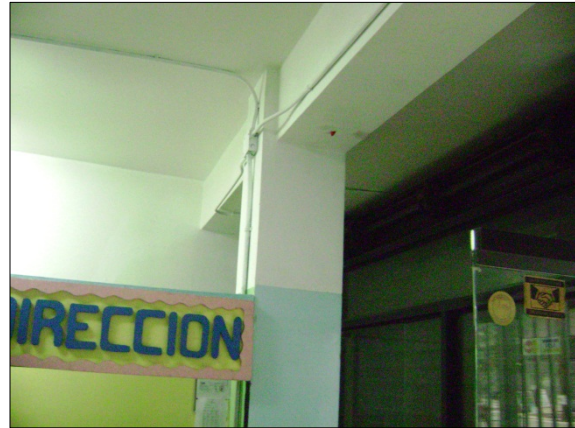
Figura B.6.4: Viga en voladizo vista a la izquierda de la Columna

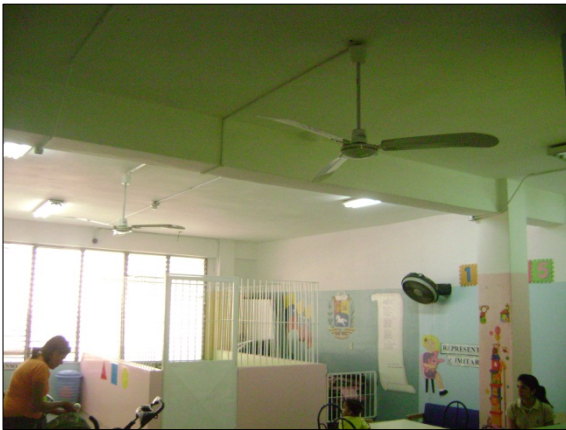
Figura B.6.5: Espacio interior con columnas libres en Nivel PB

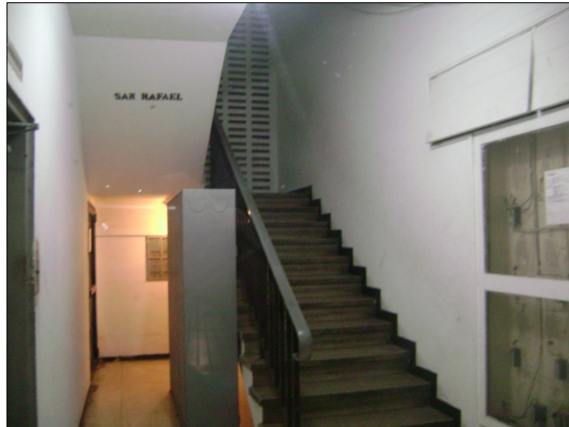
Figura B.7.4: Núcleo de Escaleras y Tablero de Electricidad ausente

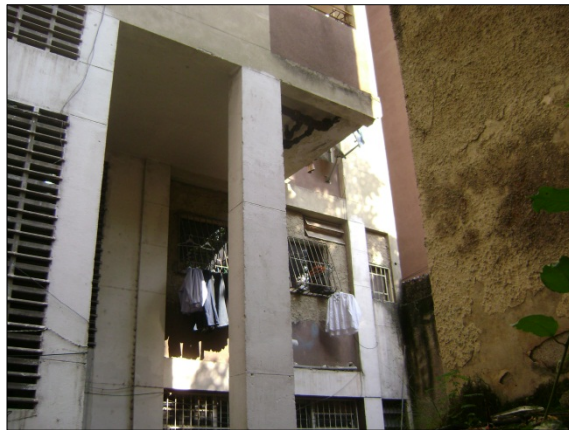
Figura B.7.6: Columna de doble altura en Fachada Oeste

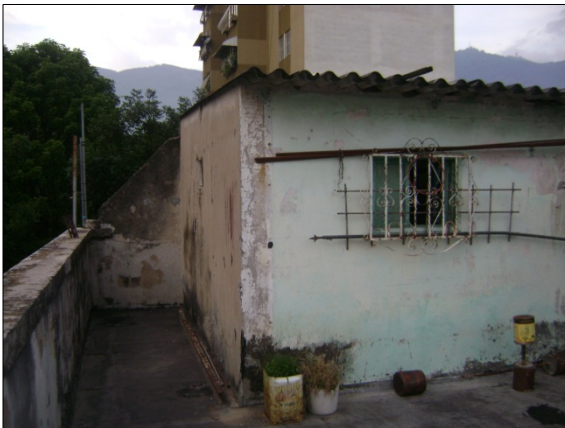
Figura B.9.5: Construcciones improvisadas en la Planta Techo

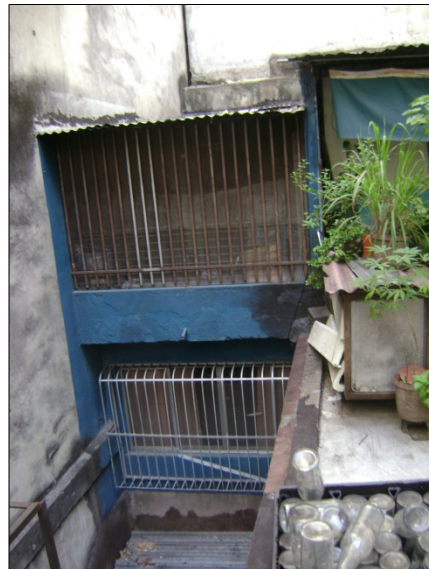
**Figura B.15.6:
Construcciones en la Planta
Mezzanina**

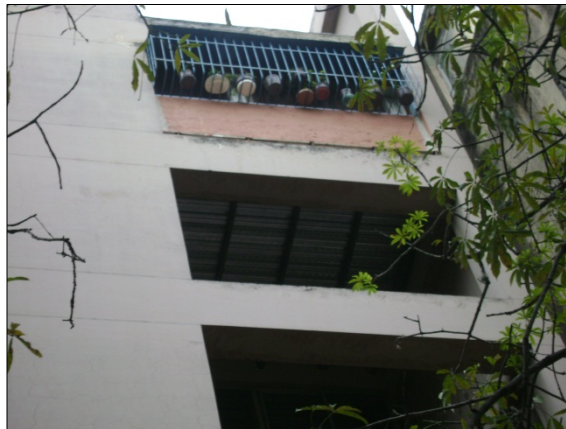
Figura B.17.5: Extensión de Balcones hacia el borde de la Fachada Este

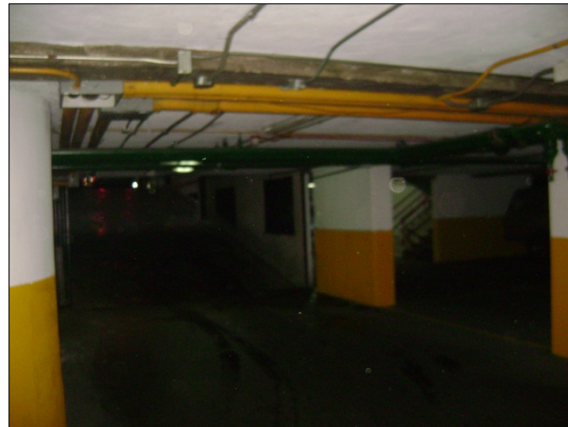
Figura B.19.6: Columnas en el Sótano 2

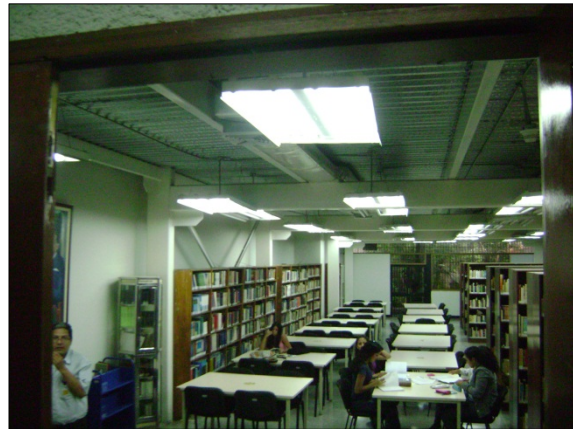
**Figura B.20.6: Sala de Lectura en el
Sótano (parte de la ampliación)**

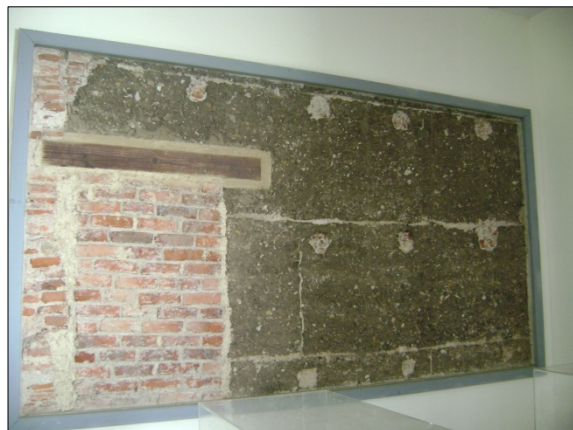
Figura B.35.6: Detalle de Mampostería perimetral de la Casa

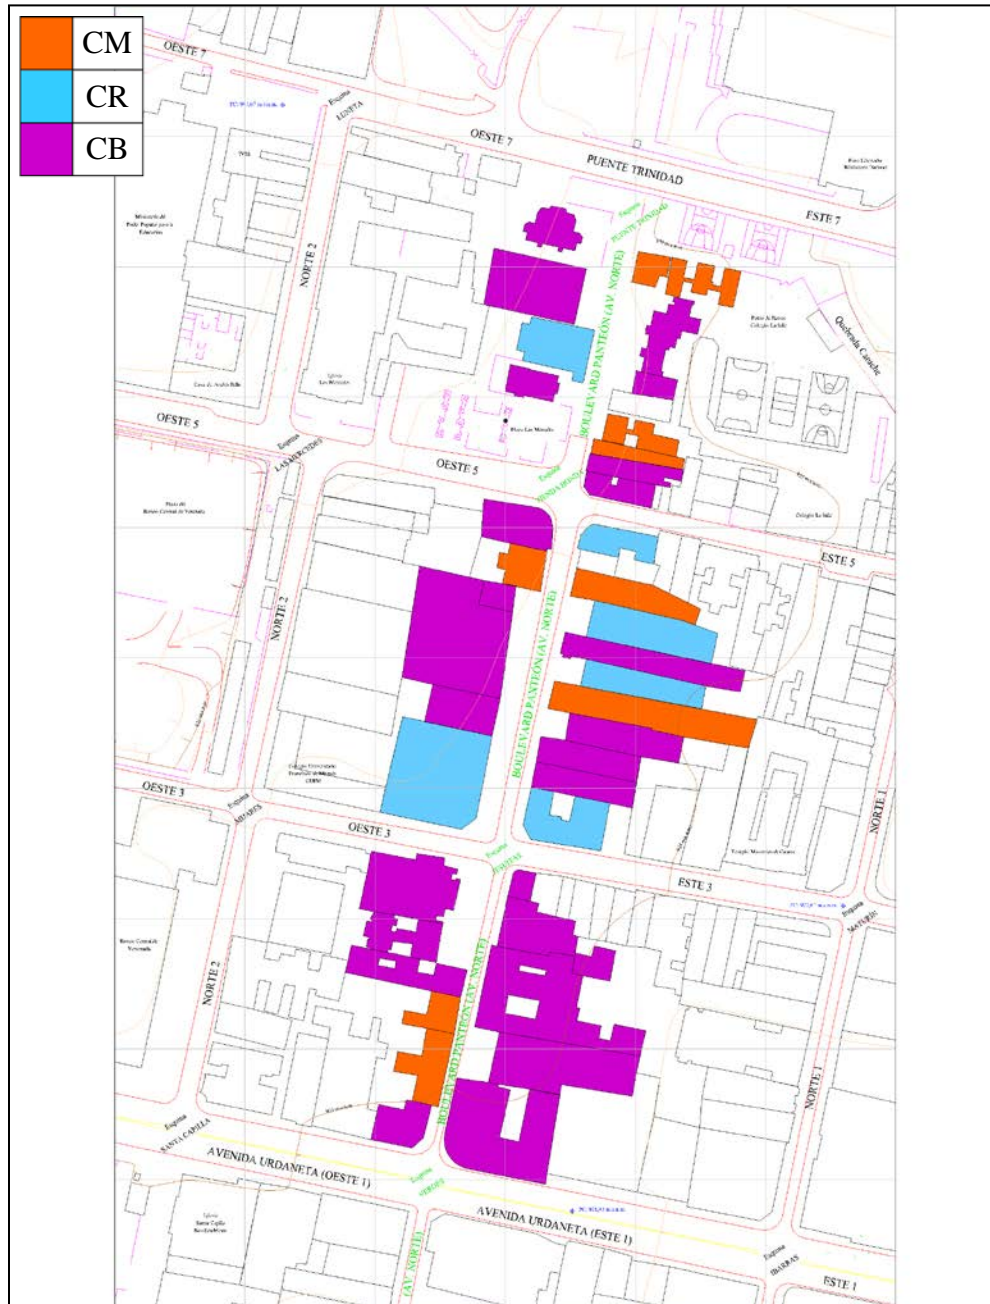
Figura C.16.2: Mapa de Distribución de Edificaciones por Calidad de Mantenimiento en las Fachadas

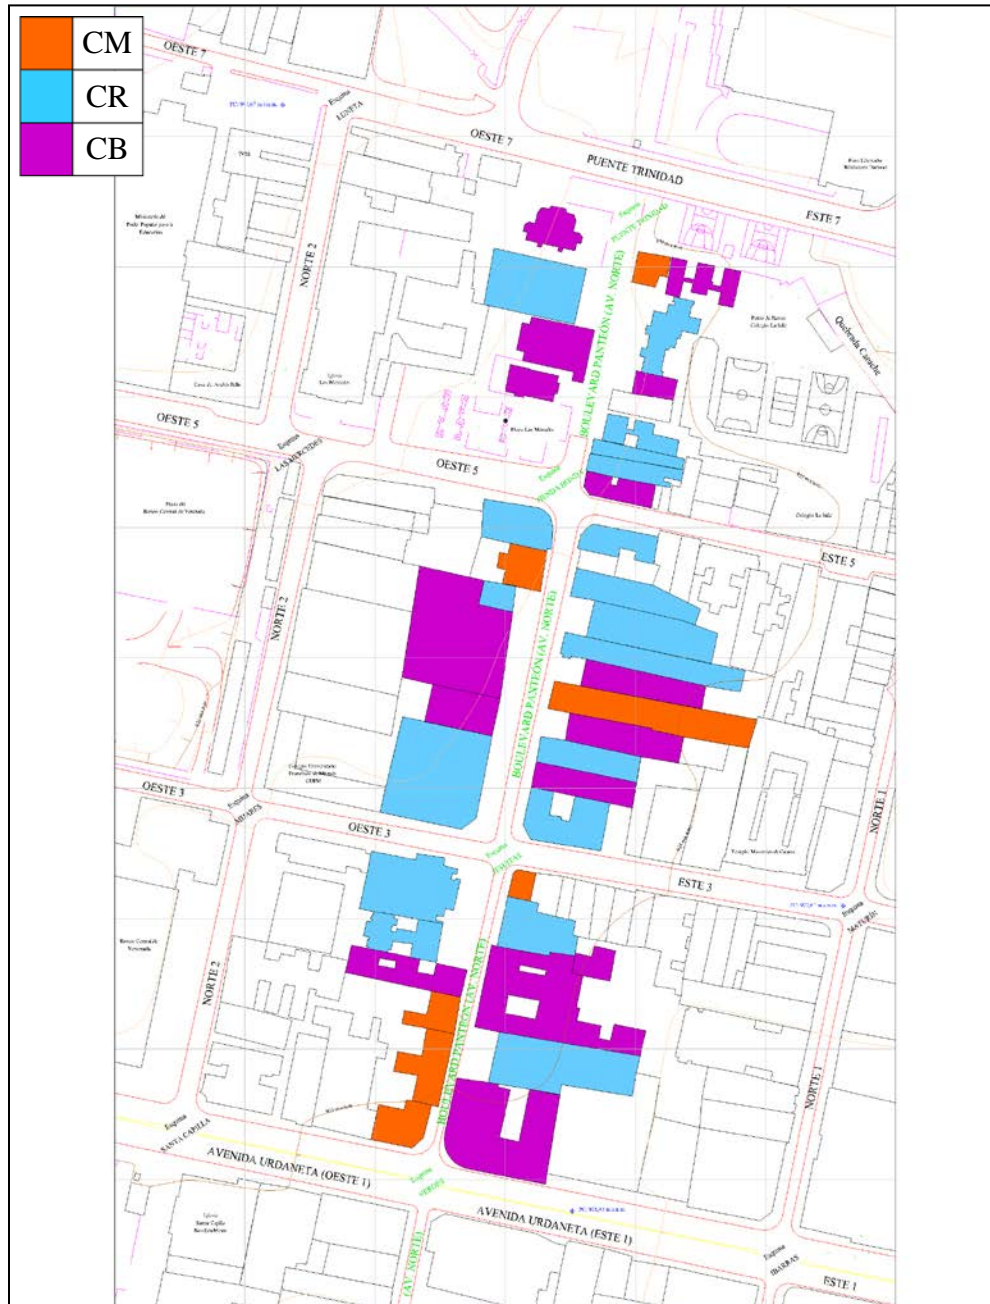
Figura C.16.4: Mapa de Distribución de Edificaciones por Calidad de Mantenimiento en Vías de Escape

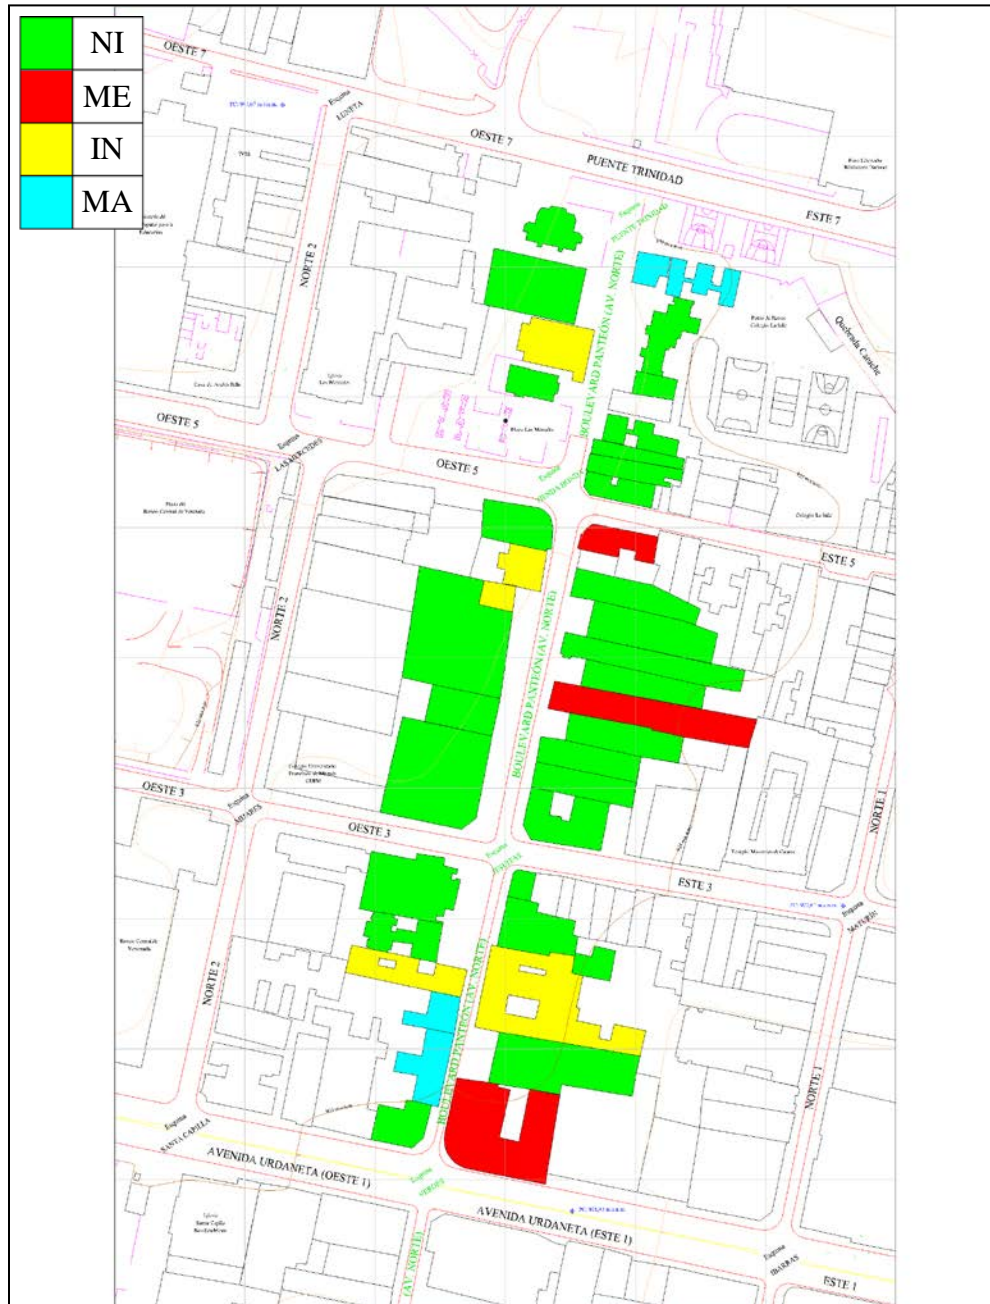
Figura C.18.3: Mapa de Distribución de Edificaciones por Daños por Sismos Pasados No Reparados
