EVALUACIÓN BAJO MICROSCOPIA ELECTRÓNICA DE BARRIDO DE LA
SUPERFICIE DE INSTRUMENTOS RECIPROC® POSTERIOR AL USO

Trabajo especial de grado
presentado ante la ilustre
Universidad Central de
Venezuela por la Odontóloga
Daniela Nathaly Ríos Carreño,
para optar al Título de
Especialista en Endodoncia.

Caracas, Octubre de 2012

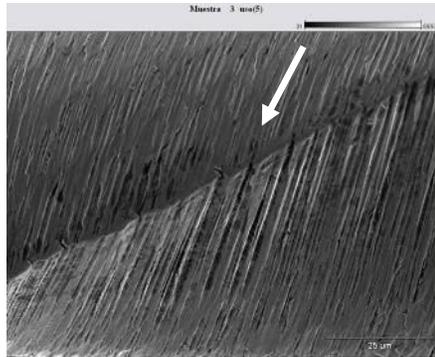
Se consideraron microfracturas, a todas aquellas líneas observadas sin una completa separación del instrumento y que abarcaran el borde cortante.

Figura 33. Línea de microfractura que se muestra en el borde cortante del instrumento, obtenida mediante MEB a 500X

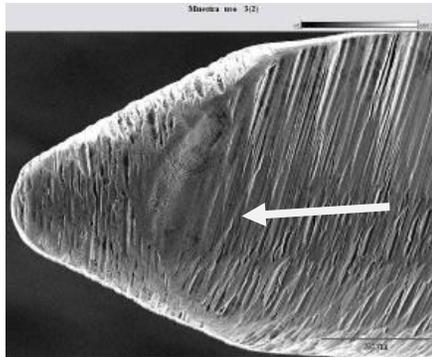
Se consideró dentro de este defecto o desgaste a toda superficie que tuviese una superficie lisa o achatada sobre superficies con líneas de maquinado antes definidas, bordes con pérdida del filo o romos. Cada superficie que poseía esta característica era anotada y luego representada en porcentaje de superficie observada. Se observó el cuerpo y punta a 500X (ver Figura 35).

Figura 35. Achatamiento de la superficie que se muestra en borde cercano a la punta del instrumento. Obtenida mediante MEB a 500X

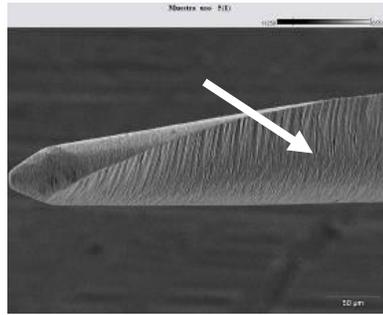
Se consideró deformación a todo aquel cambio morfológico irreversible que se produjo sobre el instrumento, como cambios en la forma, desenrollamiento, enrollamiento inverso o enroscado. Ver Figura 36

Figura 36. Imagen obtenida mediante MEB a 150X mostrando la deformación en la parte activa del instrumento

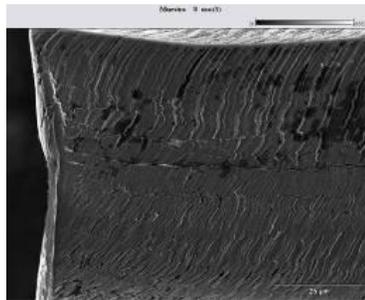
Figura 37. Instrumento fracturado a 500X. Imagen obtenida mediante MEB a 500X

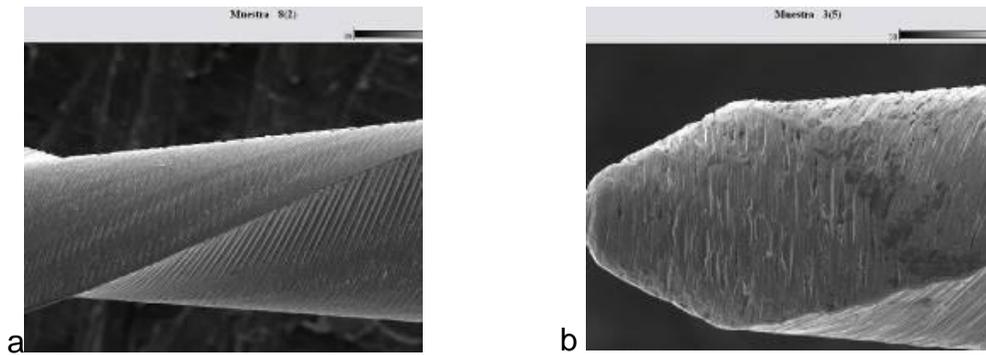
Los instrumentos nuevos, observados bajo MEB mostraron las marcas usuales de maquinado, ver Figura N°41, estando excesivamente marcadas en dos instrumentos. Figura N°42.

Figura 42. Marcas usuales de maquinado observadas en instrumentos sin uso
Magnificación a.150 X, b. 500X

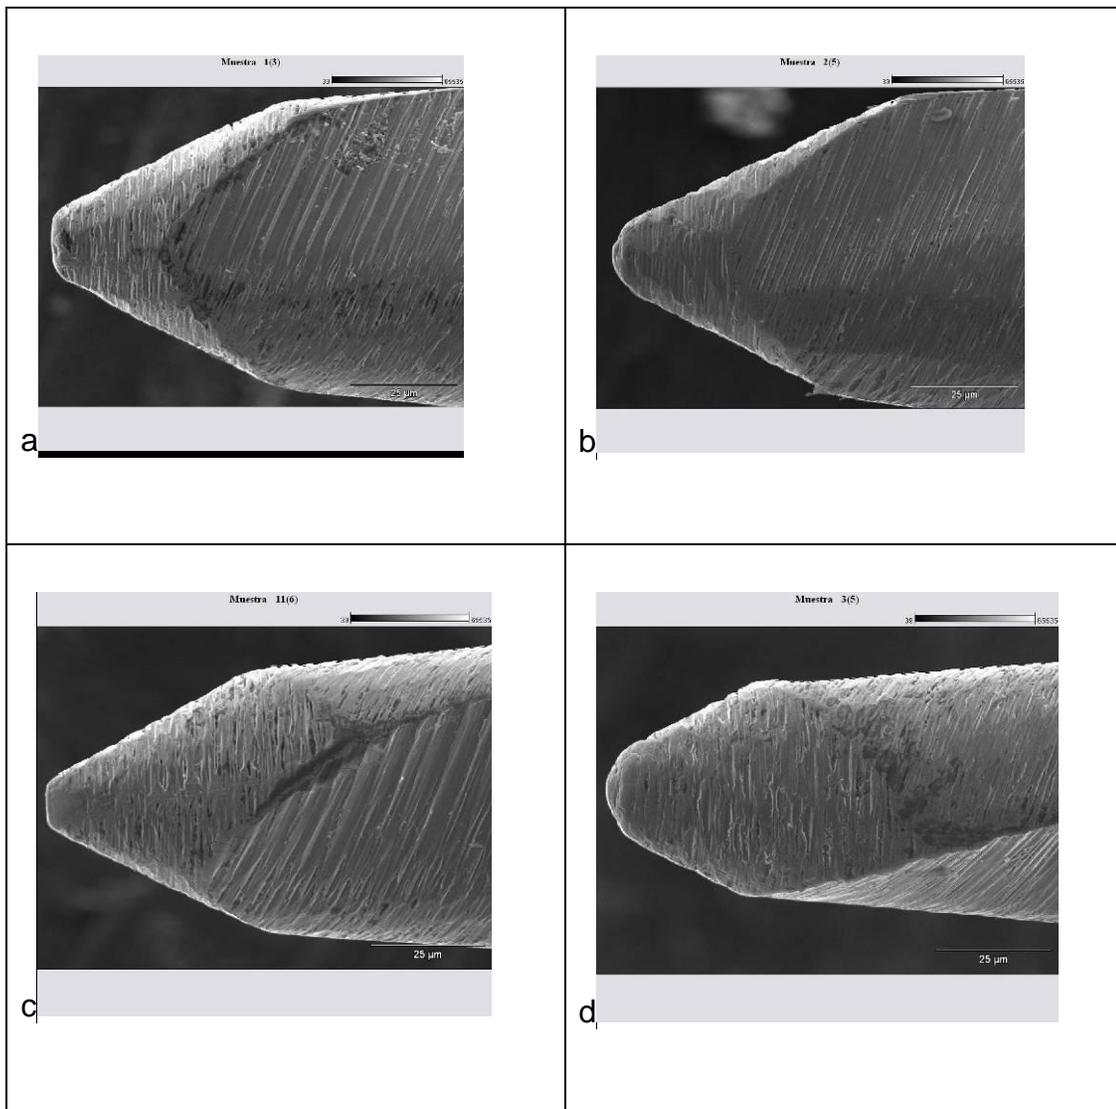
Adicionalmente, se observó que la apariencia morfológica de la punta era muy variable entre los 12 instrumentos, ver Figura 45.

Figura 46. 500X. Variación morfológica entre las puntas de los instrumentos nuevos observados.

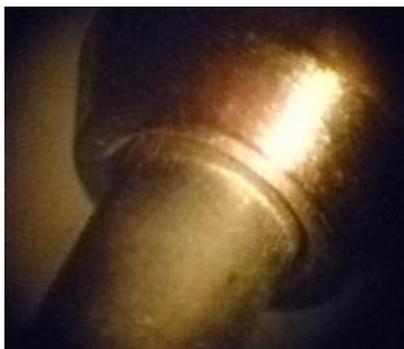
Dichos instrumentos presentaron en el primer uso un desgaste menos marcado en comparación a los no rotados, esto puede ser debido a que la parte activa del instrumento y el mango (ver Figura 61) pueden haberse separado durante el movimiento, haciendo que el instrumento gire sobre su propio eje dentro del conducto, por lo que la fuerza con la que el instrumento hace contacto con la superficie dentaria no es la misma y por ello no se desgasta de igual manera.

Figura 61. Imagen en microscopio óptico a 10X de la unión del mango del instrumento con la parte activa del mismo

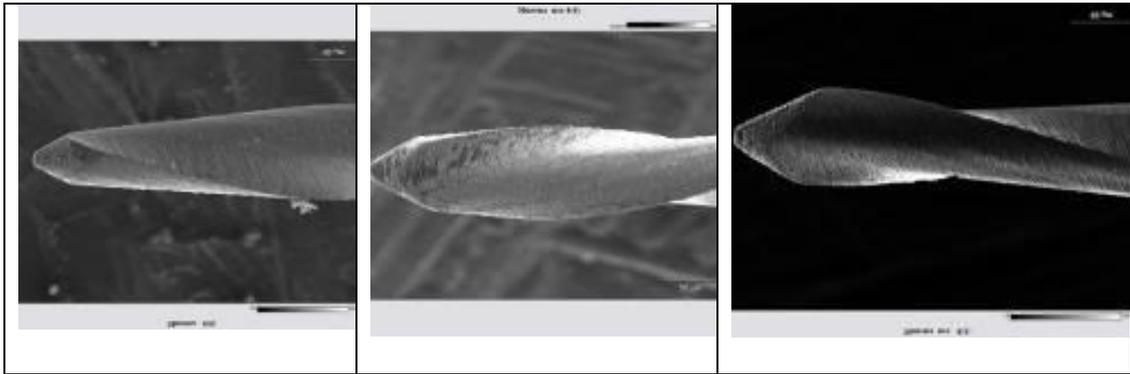
Es importante resaltar que todos estos instrumentos sufrieron varias rotaciones a lo largo de los usos, no se mantuvieron siempre en la misma posición. Ver Figura 62.

Figura 62. Representación de la rotación ocurrida del mismo instrumento a lo largo de los 4 usos.
