EL TERREMOTO DEL NORESTE DE VENEZUELA DE 2018, EL MÁS GRANDE DE LOS ÚLTIMOS TIEMPOS, SENTIDO EN COLOMBIA, TRINIDAD Y OTRAS ISLAS DEL CARIBE*

THE NORTHEASTERN VENEZUELA EARTHQUAKE OF 2018, THE LARGEST OF RECENT TIMES, FELT IN COLOMBIA, TRINIDAD AND OTHER CARIBBEAN ISLANDS

GUSTAVO CORONEL DELGADO
UCV, IMME, FI

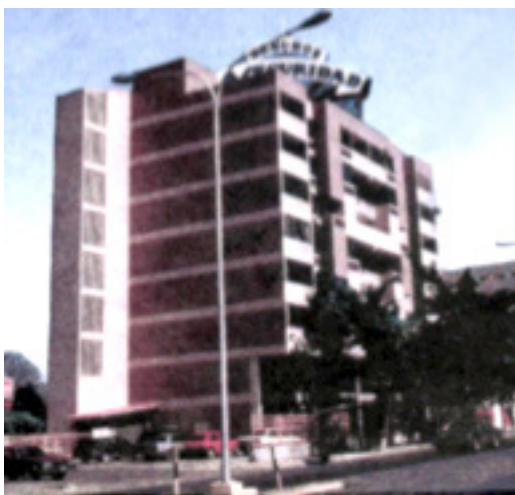
Por otro lado, a unos 75 kilómetros de distancia a la ruptura, en la Ciudad de Cumaná ocurrió el colapso del edificio Miramar (figuras 3 y 4), causando 34 fallecidos (Funvisis, 1997; Alonso y Bermúdez, 1999; Bonilla et al., 2000). En este caso el acelerómetro ubicado en la Universidad de Oriente en Cumaná, registró una aceleración horizontal en roca entre 0,05g y 0,10g (Bonilla et al., 2000), en promedio 0,07g similar al estimado por Coronel y López (2013), la cual es relativamente baja como para ocasionar el colapso de un edificio. Sin embargo se conoce de la existencia de posibles efectos de sitio en algunas zonas de Cumaná (Schmitz et al., 2006) que pudieran haber amplificado esta aceleración en el rango de periodos de este edificio de 8 niveles. Estudios posteriores reflejarían que independientemente existía una elevada vulnerabilidad de la edificación originada por deficiencias tanto en su diseño como en su construcción (IMME, 1998).

Figura 3. Edificio Miramar en la ciudad de Cumaná antes del sismo de Cariaco de 1997.

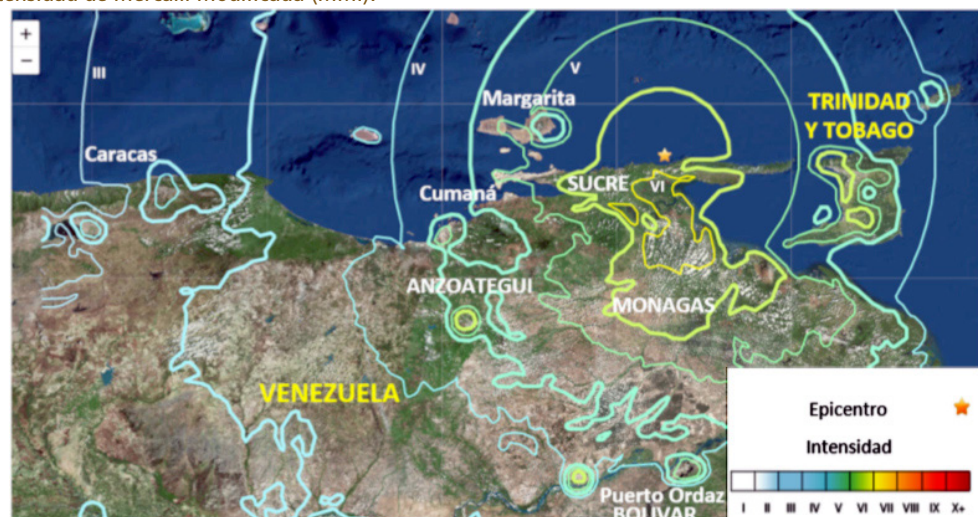
Figura 5. Localización del epicentro del sismo del 21 de agosto de 2018, isosistas o curvas de igual Intensidad de Mercalli Modificada (MMI).

En la figura 5 se puede ver la distribución espacial de la Intensidad de Mercalli Modificada (MMI) de este evento (USGS, 2018), donde se observa el efecto natural de atenuación a mayores distancias el cual se representa gráficamente en la figura 6. También se puede observar en la figura 5 la concentración de daños en las ciudades más afectadas. En zonas cercanas al epicentro la Intensidad (MMI) resultó ser VI en promedio (movimiento bastante fuerte que sienten todas las personas, hay pocos daños en paredes y estructuras), mientras que a 1.500 km de distancia al hipocentro algunas personas reportaron que sintieron el sismo aunque ya con baja intensidad, en el orden de II y III (débil y leve). Esto responde a la inquietud que hubo pocas horas después del evento al observar la información en las redes sociales de los sitios tan lejanos a donde se había sentido el terremoto, incluyendo algunas zonas de Colombia como Bogotá ubicada a unos 1.400 km de distancia. En Caracas, a más de 400 km de distancia, se reportó una intensidad de IV pero las personas que se encontraban en edificios altos en las zonas de mayor depósito de sedimentos (Chacao, San Bernardino y parte de La Candelaria) pudieron percibir una mayor intensidad del sismo (V), lo que produjo el desalojo de algunos edificios (figura 7).

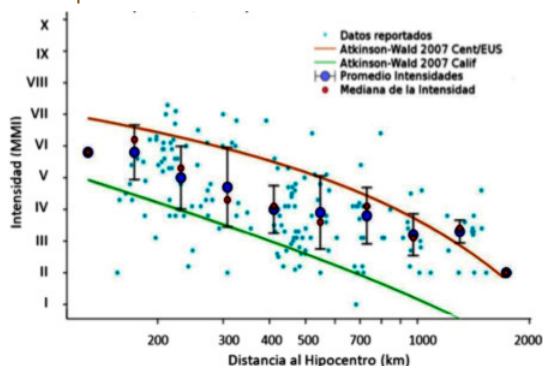
La magnitud es una medida de la energía liberada por un sismo en el lugar donde ocurre. La escala de medición de la magnitud es logarítmica, por lo que un sismo de magnitud 7,0 libera aproximadamente 32 veces más energía que uno de magnitud 6,0. Con base en esto se puede decir que un sismo de magnitud 7,3 Mw libera aproximadamente 4 veces más energía que un sismo de 6,9 Mw. Es decir que a pesar de que la diferencia entre la magnitud 6,9 y 7,3 es poca, en igualdad de otras condiciones (ubicación del epicentro y profundidad) se esperaría que un sismo de 7,3 genere mucho más daños que un sismo de 6,9, pero en este caso la profundidad reportada por USGS (2018) fue mucho mayor (146,8 km) que la del evento de 1997 (10 km), por lo que la intensidad del sismo tuvo mayor atenuación en su recorrido hacia la superficie (figura 6).

Figura 6. Gráfico de Intensidad de Mercalli Modificada (MMI) vs la distancia hipocentral.

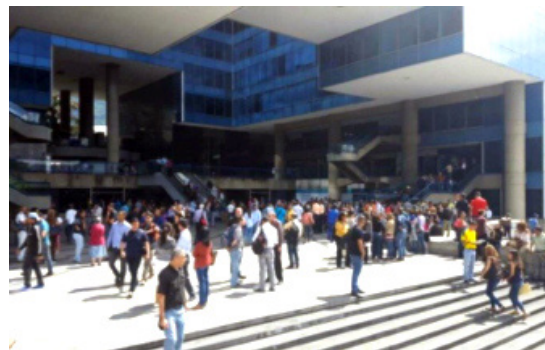
Figura 7. Reacción de los ocupantes al desalojar edificios altos en Caracas.

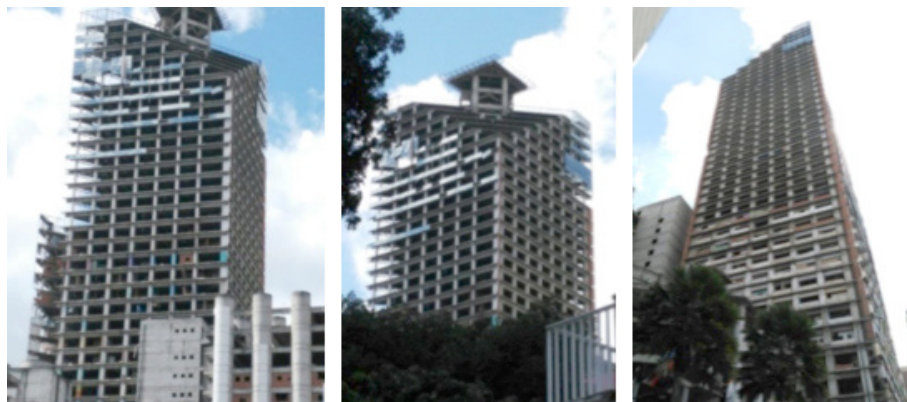
Figura 18. Centro Financiero Confinanzas conocido como Torre de David en La Candelaria, Caracas.
