**ESTUDIO DE LA FACTIBILIDAD TÉCNICA DE FRACTURAMIENTO
HIDRÁULICO EN ARENAS ALTAMENTE COMPACTADAS DE LOS POZOS P1-
01, P1-02 Y P1-03 DEL CAMPO DE GAS YUCAL – PLACER, EDO. GUÁRICO,
VENEZUELA**

Presentado ante la Ilustre
Universidad Central de
Venezuela para optar al Título de
Ingeniero de Petróleo Por la
Br. Zambrano P., Sonia L.

Caracas, Noviembre 2003

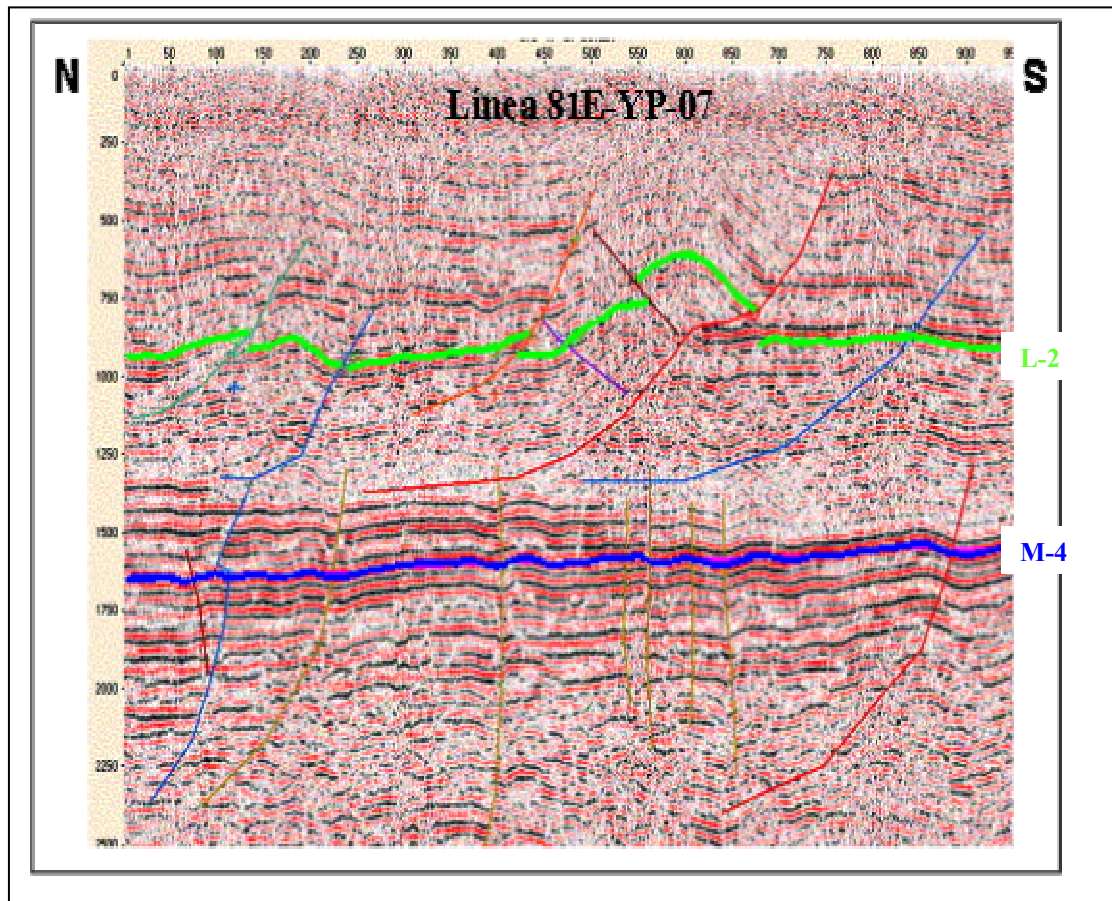
Figura 2.2 Sección Estructural Campo Yucal Placer (Sísmica 2D antes del reprocesamiento)

Cinco horizontes fueron interpretados, utilizándose dos superficies (Tope L-2 y Tope M-4) para la construcción del modelo geométrico:

- a. El tope L-2 el cual esta envuelto en un cinturón de corrimiento
- b. El tope de M-4 envuelto en el frente de una cuenca de antepais

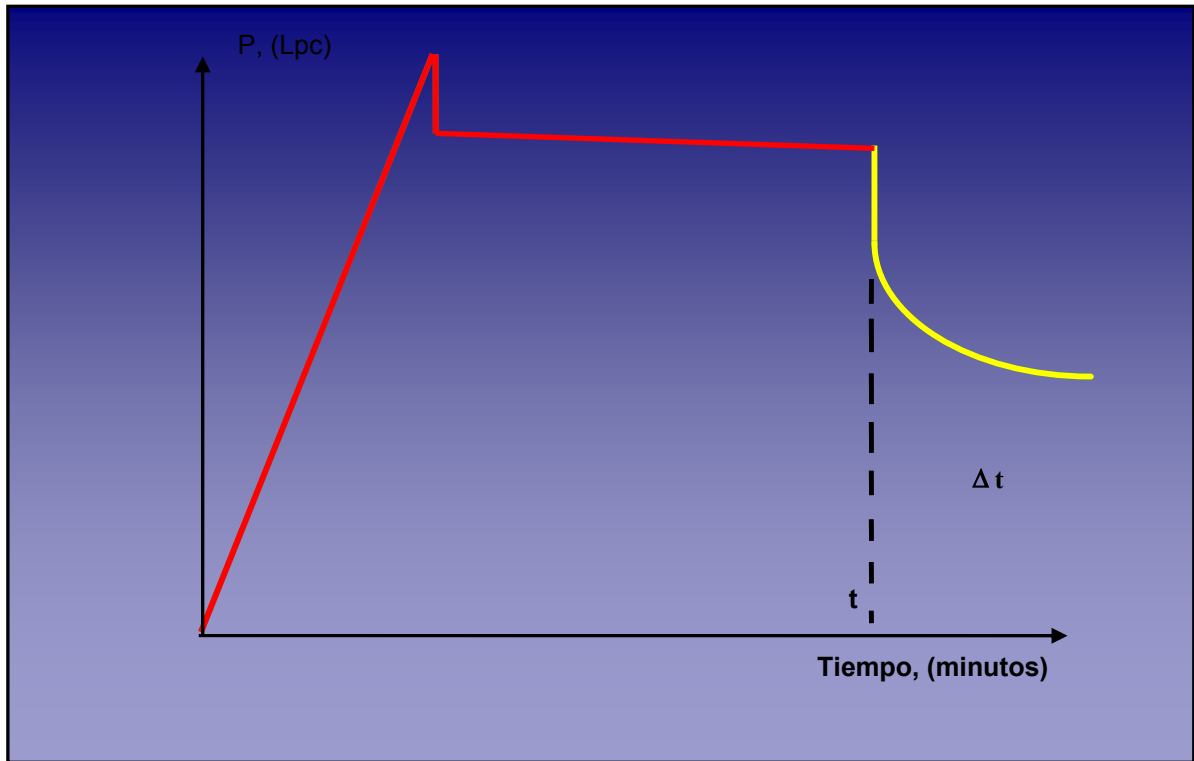
Figura 3.5 P Vs T Prueba de Minifrac

• **Prueba de minifrac o datafrac (Figura 3.5)**

- Prueba de pequeño volumen anterior a la fractura principal usando el fluido de fractura sin agente de soporte
- Se usa para calcular el esfuerzo mínimo, coeficiente de pérdida de filtrado y eficiencia
- Hay que medir la presión de fondo, parar las bombas y medir las presiones mientras se cierra la fractura (mínimo 2 veces el tiempo de bombeo)
- Analizar la declinación por medio de programas computarizados especiales.

Esta es una prueba de inyección de fluidos, que se hace con el fluido de fractura, a la tasa que se va a usar en la ejecución definitiva del trabajo. Se registra tasa y presión vs. Tiempo, presión neta y declinación de la presión después de parar el bombeo.

Del análisis de la prueba, se halla la eficiencia del fluido de fractura, y el verdadero coeficiente de pérdida de filtrado del fluido, la presión neta en la fractura, y, al tomar un registro de temperatura 8 horas después de la prueba, se determina la verdadera altura de la fractura. Con estos datos se hace un diseño más refinado del fracturamiento.

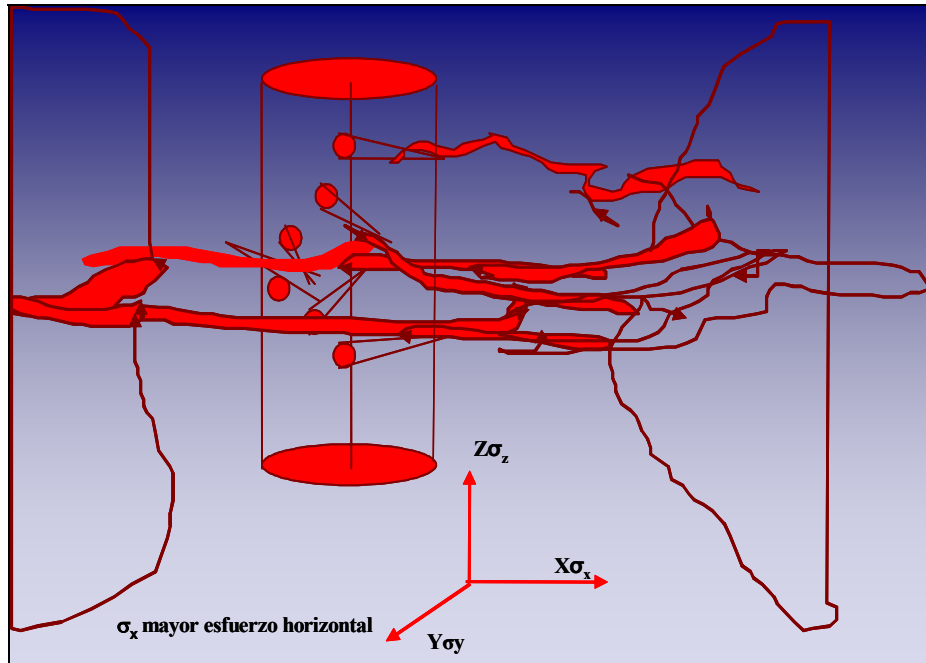
Figura 3.7 Efecto de la Tortuosidad en el Pozo

3.5.1 TORTUOSIDAD CERCA DEL POZO, QUE LIMITA LA COLOCACIÓN ADECUADA DEL AGENTE DE SOPORTE (Figura 3.7)

Experimentos a gran escala demuestran que de cada túnel de perforación parte una fractura, que se aleja del eje del pozo, donde hay mayor concentración de esfuerzos.

Estas fracturas convergen en una sola, pero compiten entre si por la tasa de bombeo y la energía de apertura. La tortuosidad es mas frecuente en hoyos desviados, pero se halla también en verticales. Hay que minimizarla para poder ejecutar el trabajo.

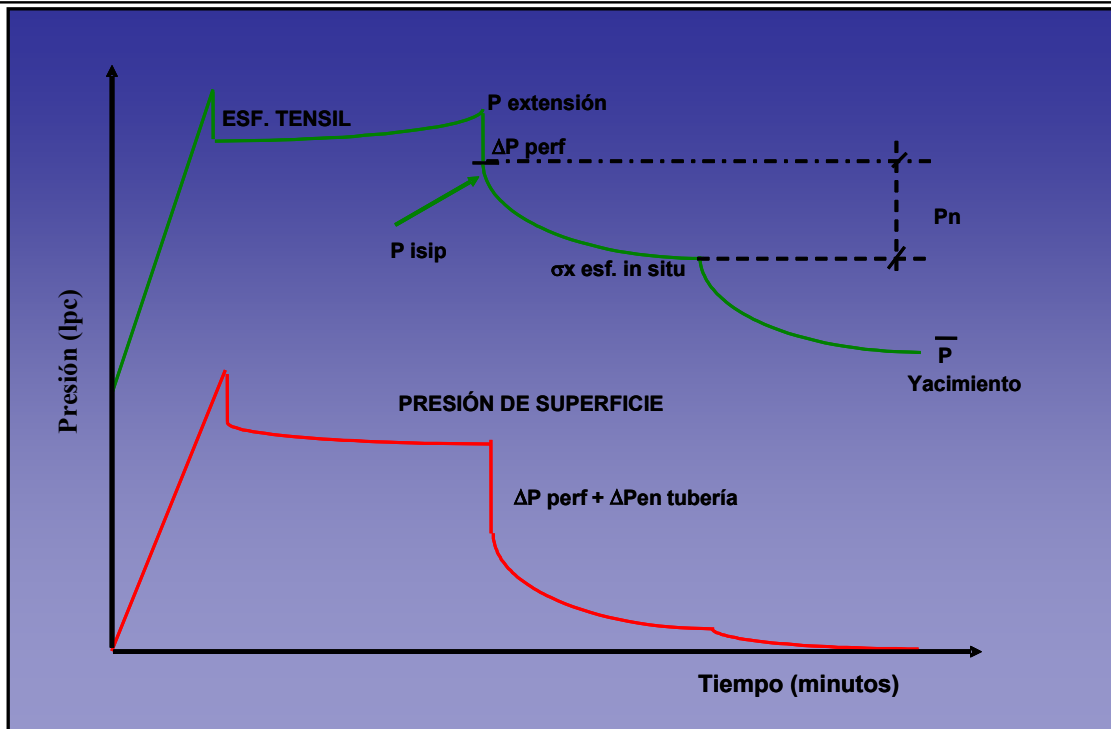
Figura 3.9 Presiones típicas de Inyección

El fracturamiento se logra por una inyección a suficiente presión para romper las rocas de la formación alrededor del pozo (Presión de Ruptura). Un volumen de fluido y otro con agente de soporte son bombeados a una presión de propagación de la fractura. Al finalizar el tratamiento la presión cae a una presión instantánea de cierre, la cual es utilizada para calcular el gradiente de fractura de la formación.

La observación de las presiones de fondo durante un fracturamiento es necesaria para entender y mejorar el proceso. En la figura 3.9 se puede observar el comportamiento de las presiones típicas de inyección.

De P_{bd} a la primera caída, no se ve en yacimientos que ya tienen fracturas, naturales o inducidas. Si este valor es muy alto, puede ser fricción en la vecindad del pozo, causada por tortuosidad, el análisis de la declinación de presión permite calcular el coeficiente de pérdida de filtrado y la eficiencia del fluido de fractura puede haber más de un punto de cierre.

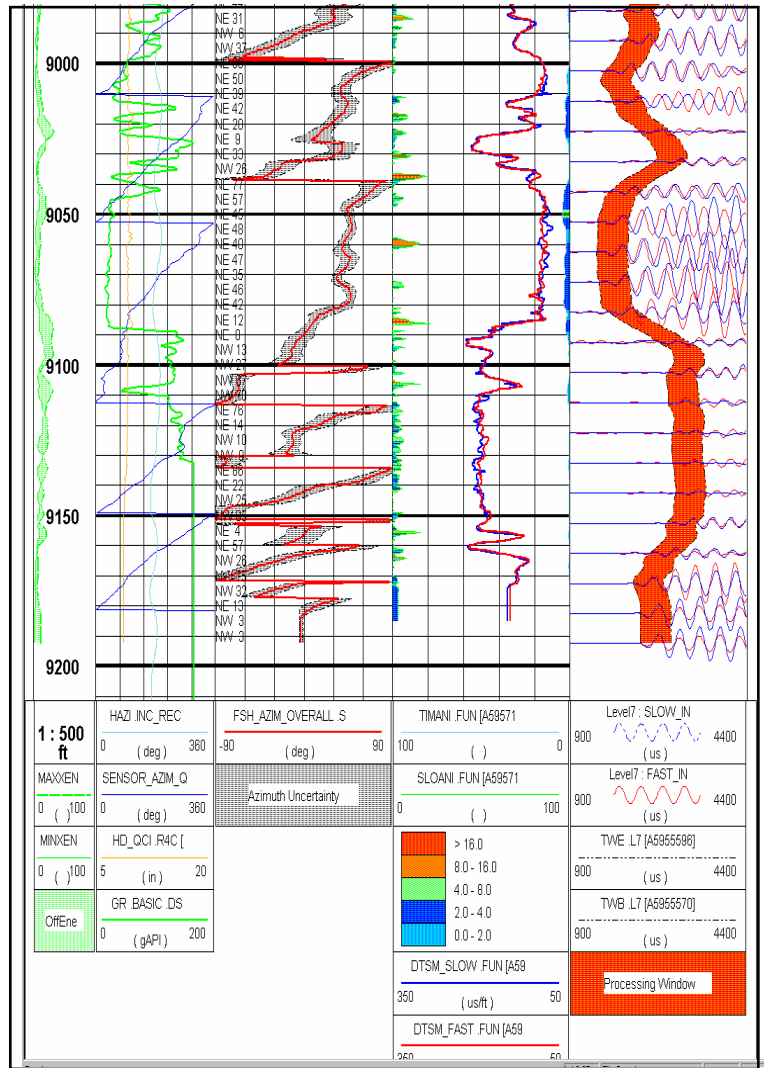
Figura 5.3 Registro DSI. Pozo P1-01 Arena M-8 Inf.

Los resultados del registro DSI (Figura 5.3) se procesaron y fueron combinados para medir la anisotropía, identificar fracturas abiertas por el modelo de Stoneley del DSI, medir las propiedades de la roca y estimar la dirección de los esfuerzos, aproximar los esfuerzos calculados y las propiedades mecánicas con los resultados de procesamiento de anisotropía.

- El esfuerzo máximo es NE40°
- Casi no hay anisotropía elástica.
- No hay ninguna fractura natural según el DSI.

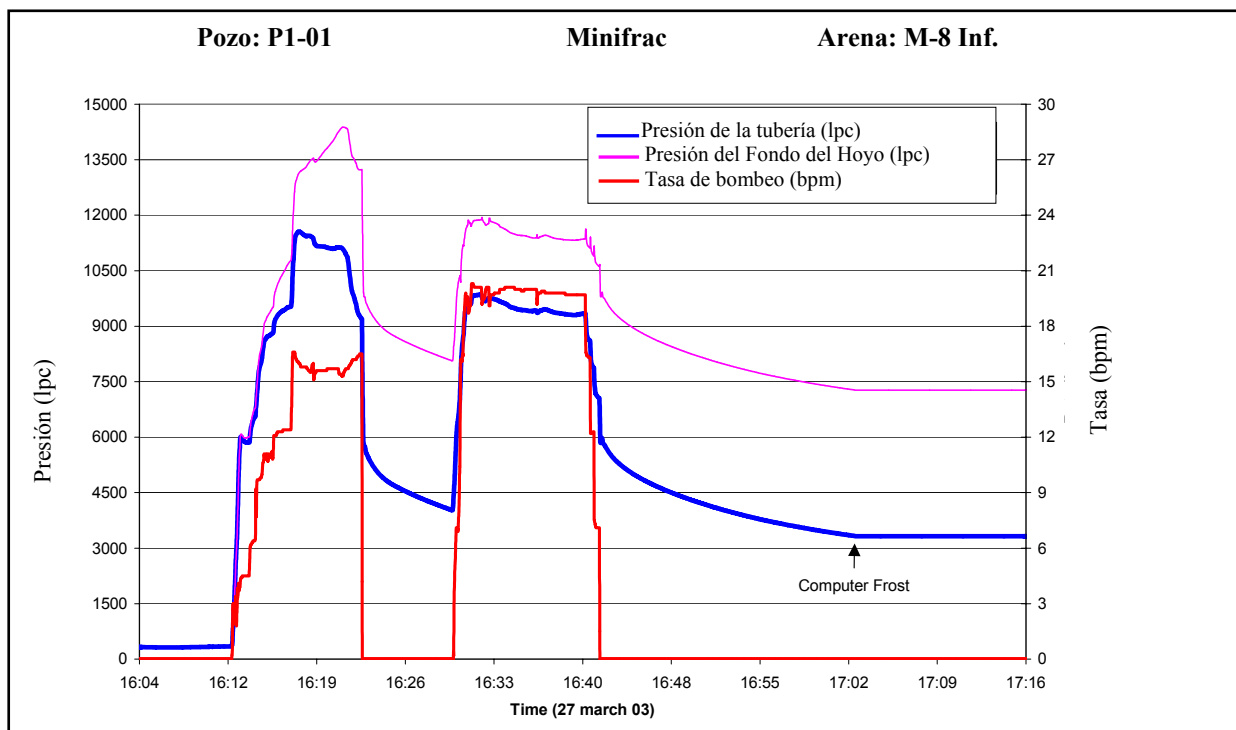
Figura 5. 10 Comportamiento de la Presión en el Minifrac

El análisis del minifrac indica a lo siguiente:

- La pérdida de filtrado depende de la presión, lo que indica la posible presencia de fracturas naturales
- La tensión mínima es alrededor de 9000 lpc en condiciones de fondo, lo que corresponde a 0.99 lpc/pies.
- La eficiencia del fluido es alrededor de 20% para el gel lineal y salmuera.

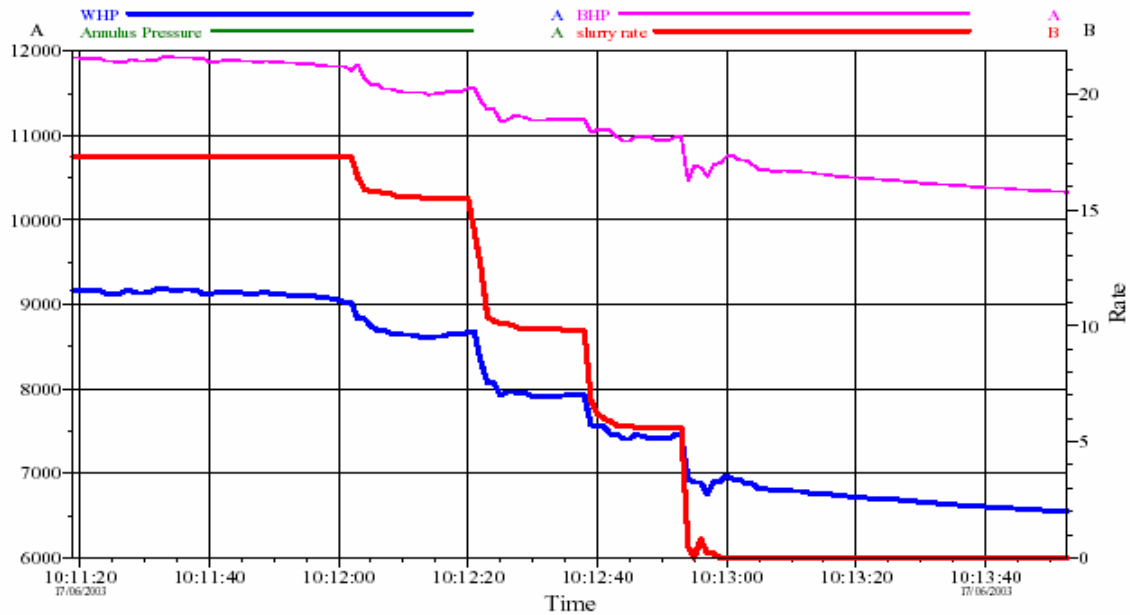
Figura 5.29 “Prueba de Step Down Test”

Cuándo se realizó el cierre, una prueba de “step down test” (Figura 5.29) se realizó para evaluar la fricción. Las conclusiones del tratamiento son las siguientes:

- Presión de fractura: 7.804 lpc @ WHP o 12.000 lpc @ BHP.
- Gradiente de fractura: 1,4 lpc/pie
- Presión promedio de propagación: 9.200 lpc @ 17,2 bpm. Esto es equivalente a un BHP calculado de 1,35 lpc/pie
- Presión instantánea de cierre: 6.850 lpc. Esto es equivalente a un BHP calculado de 10.650 lpc de 1,23 lpc/pie
- Fricción cerca del “wellbore”: 970 lpc @ 17 bpm.
- Presión de cierre: cierre de la formación, 8.800 lpc, equivalente a 1.05 lpc/pie.
- Eficiencia del fluido: 32%

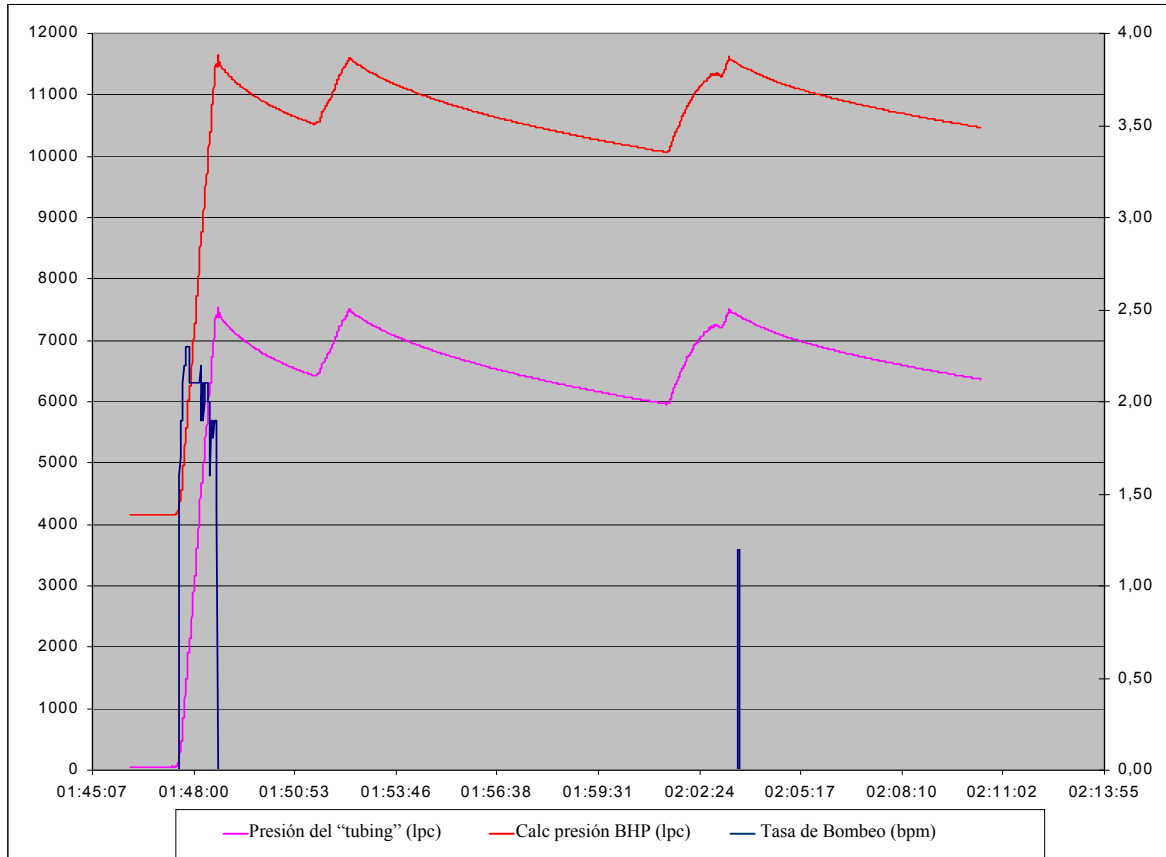
Figura 5.41 Prueba de Inyección

No fue posible inyectar, si fue observada alguna fuga. La presión máxima calculada delante de las perforaciones era 11.500 lpc. Con una presión en la superficie limitada a 7.500 lpc (90% de la presión de estallido de la tubería que es de 8.500 lpc.). esta presión corresponde a un gradiente de 1,50 lpc/pie.

La tendencia de la prueba de inyección se muestra en la siguiente figura:

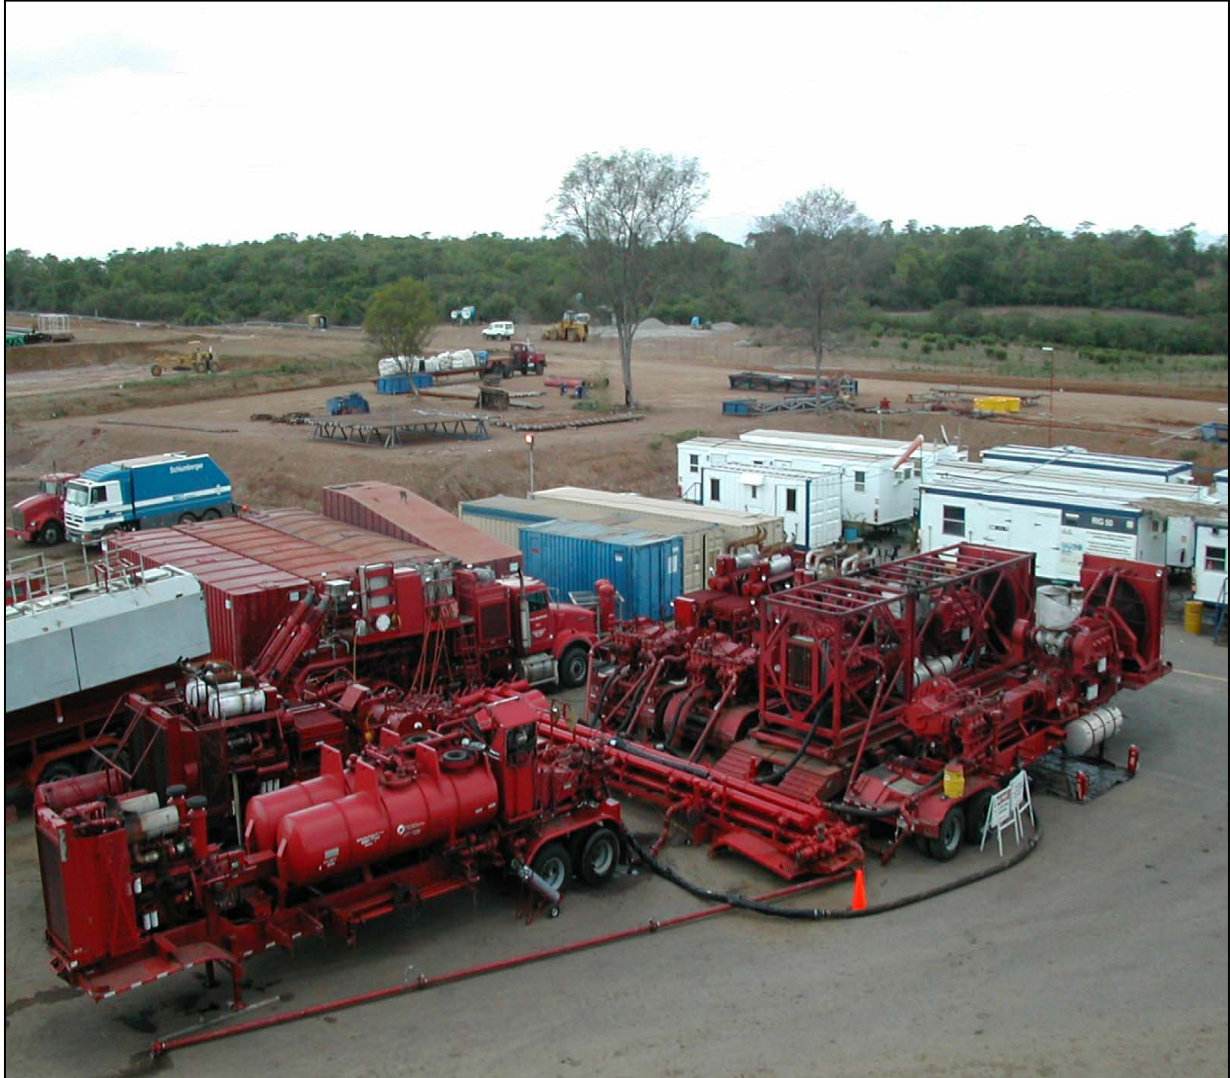
C.2 BOMBAS DE FRACTURA MODELO 1000 HHP 76TF Y 2000 HHP GRIZZLY

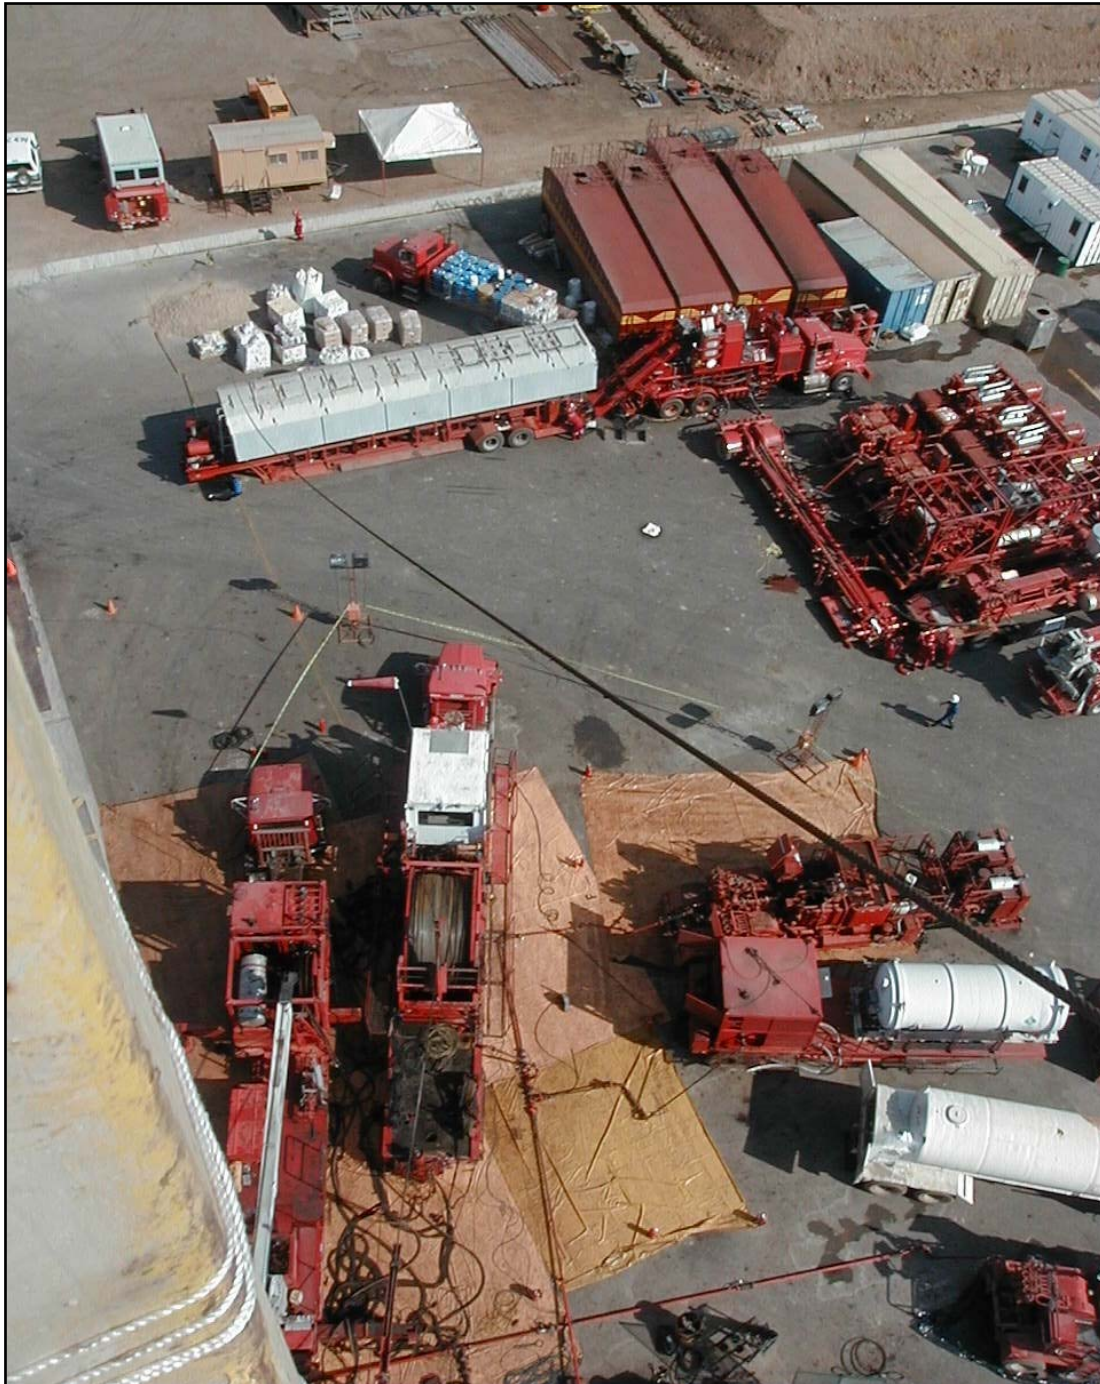
C.3 “MOUNTAIN MOVER, MEZCLADOR, UNIDAD DE “COILED TUBING”, TANQUE DE NITRÓGENO, CENTRO DE CONTROL, LABORATORIO DE FLUIDOS Y BOMBAS DE FRACTURA”
