TRABAJO ESPECIAL DE GRADO

**NIVELES DE RIESGO SÍSMICO EN LOS EDIFICIOS DEL
BOULEVARD PANTEÓN DEL CASCO HISTÓRICO DE CARACAS.**

Ingeniero Civil

Caracas, Junio 2011

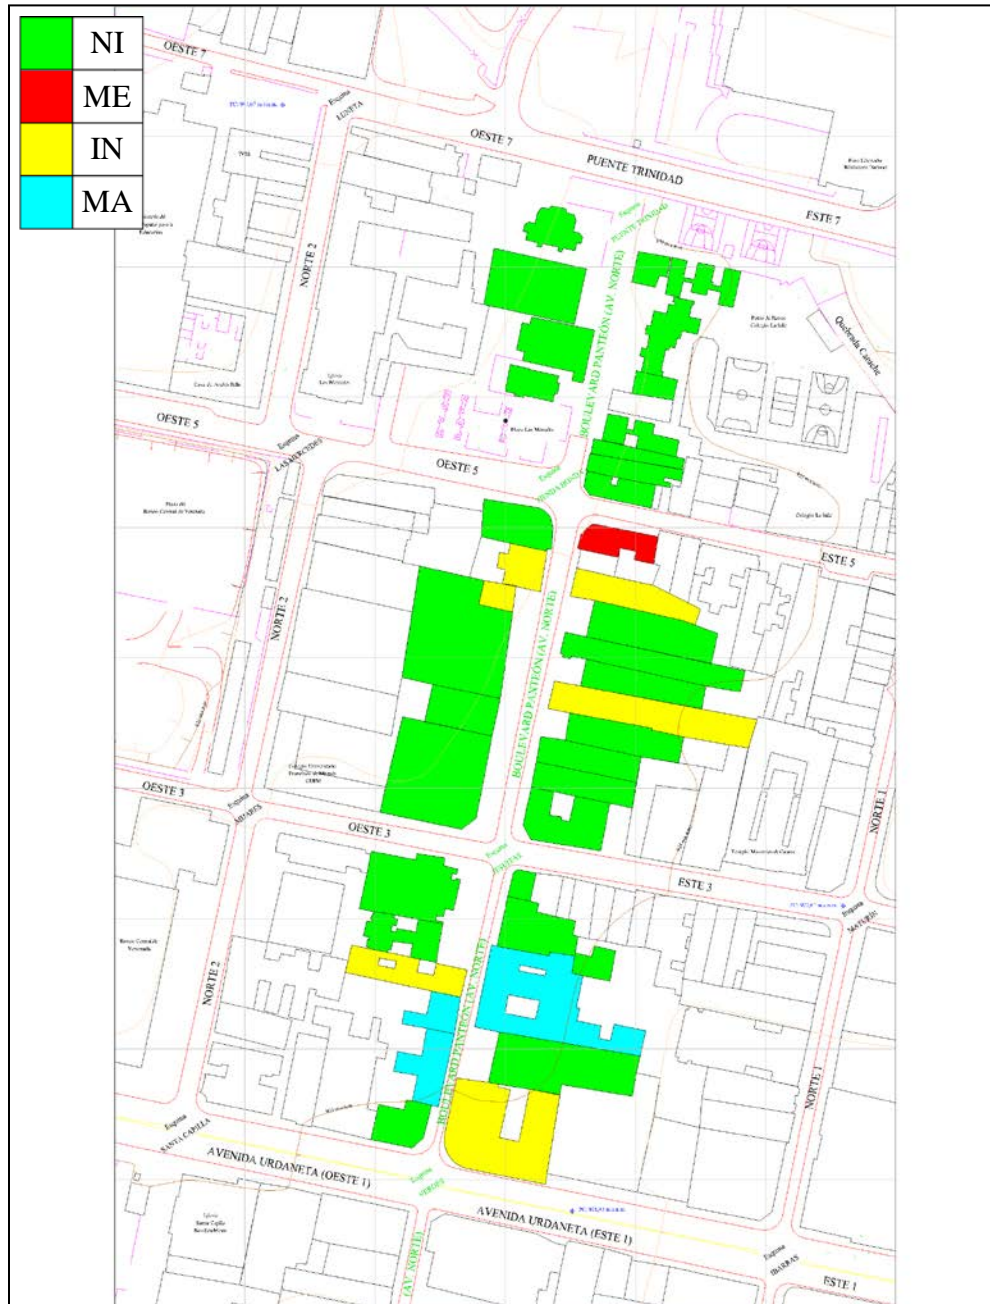
Figura C.18.2: Mapa de Distribución de Edificaciones por Daños por Sismos Pasados Reparados

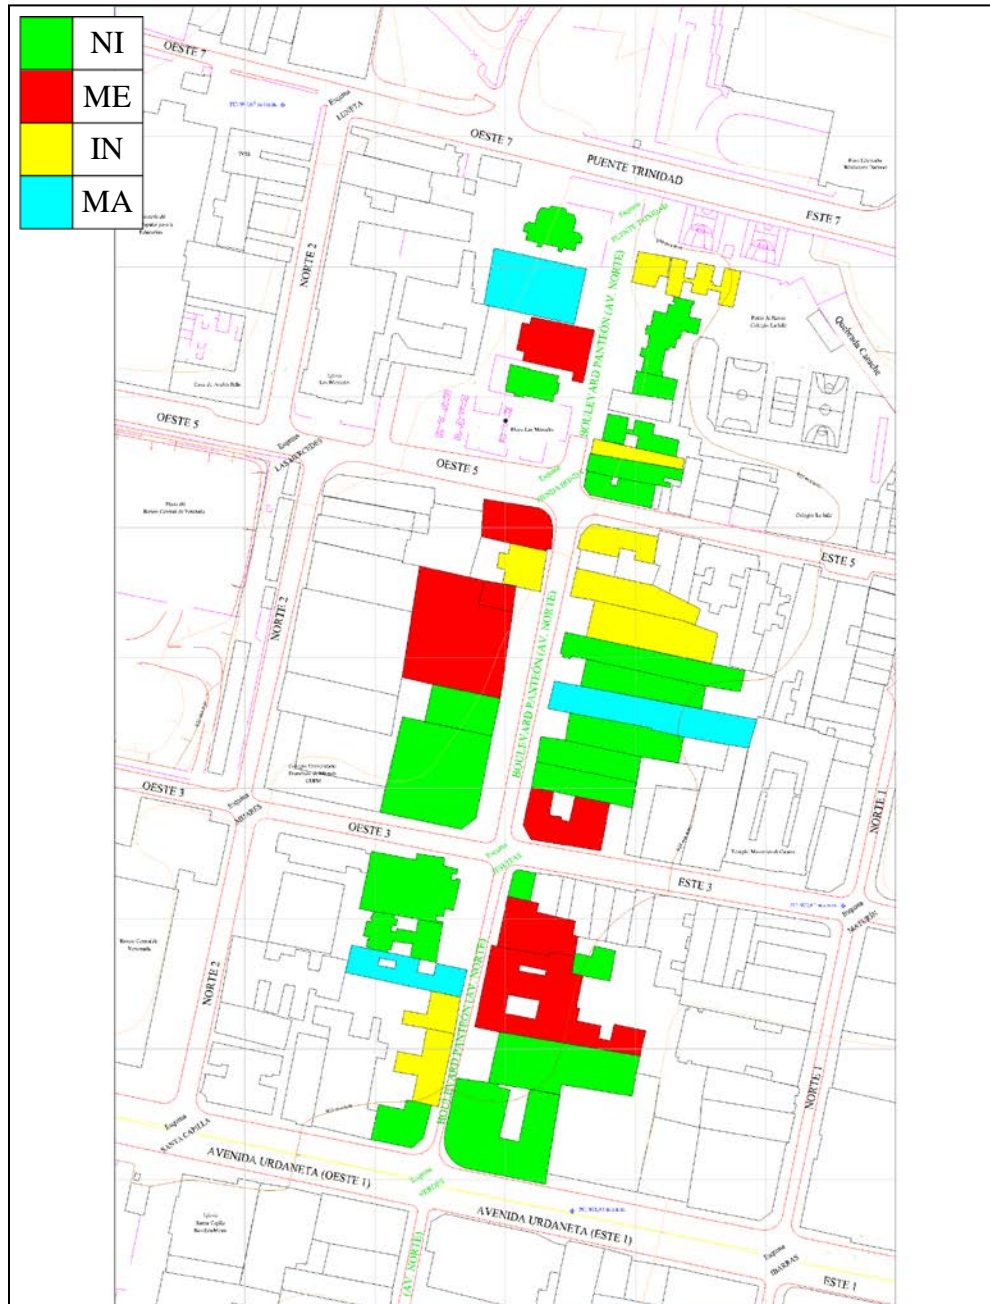
Figura C.18.4: Mapa de Distribución de Edificaciones por Daños por Otros Eventos Pasados Reparados

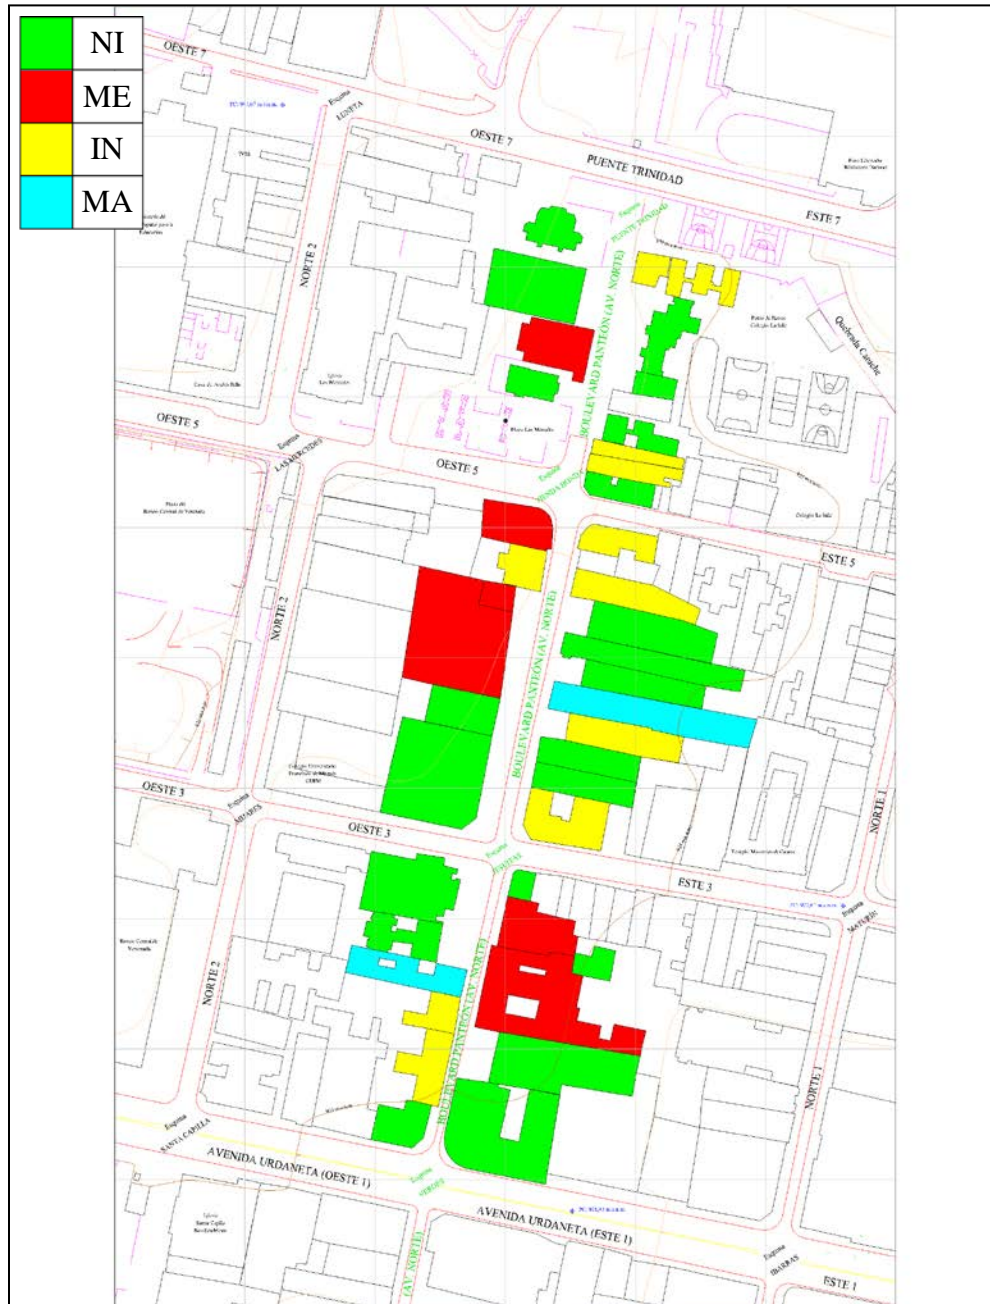
Figura C.18.5: Mapa de Distribución de Edificaciones por Daños por Otros Eventos Pasados No Reparados
